# Ølen idrettsområde

Områdestabilitet

DOKUMENTKODE: 10242717-RIG-RAP-002

OPPDRAG	<b>Ølen idrettsområde</b>	DOKUMENTKODE	10242717-RIG-RAP-002
EMNE	Områdestabilitet	TILGJENGELIGHET	Åpen
OPPDRAGSGIVER	<b>Vindafjord kommune</b>	OPPDRAKSLEDER	Anne Birgitte Roe
KONTAKTPERSON	Thomas Vestbø	UTARBEIDET AV	Anne Birgitte Roe
KOORDINATER	Sone: UTM 32 Øst: 320700	ANSVARLIG ENHET	10233011 Seksjon Geoteknikk - samferdsel og bygg Vest
GNR./BNR./SNR.	Nord: 6612100 270/6, 62, 271/122, 123, 125, 145, 272/8, 281/48, 250. Vindafjordkommune

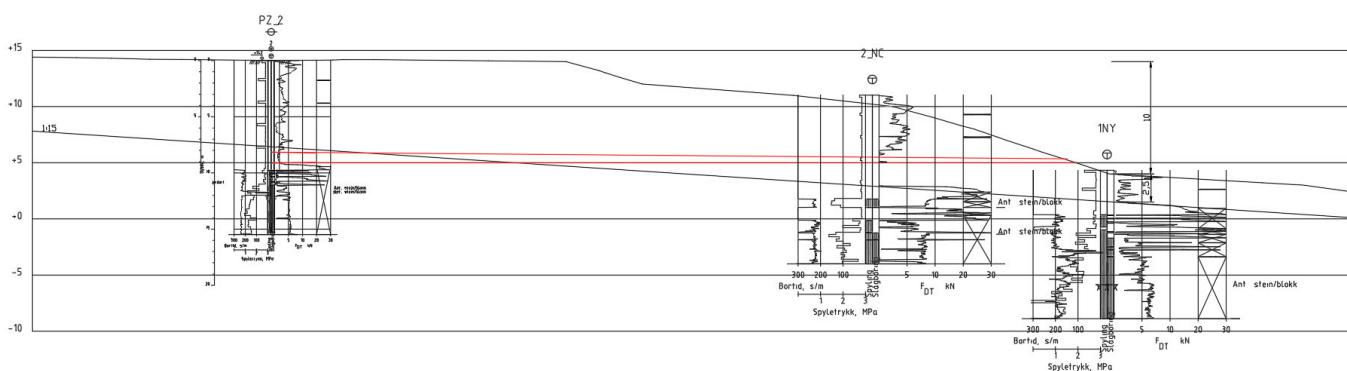
Det er ikke registrert sprøbruddmateriale i foten av profilet, i BP 1NY. Mens i BP 2 og BP 2\_NC er det et tynt lag med sprøbruddmateriale. Se tolket plassering av laget med sprøbruddmateriale i Figur 7-6. Det er usikkerhet knyttet til om det skal etableres en faresone i dette profilet. Men på bakgrunn av at vi etablere faresone i C-C, samt inhomogene grunnforhold, har vi laget en faresone også i dette profilet. Løsneområdet blir i overkant avgrenset ved at i en avstand på  $2*H$  ( $H$ =skråningshøyden) vil ikke et tiltak påvirke stabiliteten til skråningen.

Figur 7-6: Profil B-B med totalsonderinger. Tolkning av laget med sprøbruddmateriale er markert med rødt. Linje med helning 1:15 som starter  $0,25*H$  under skråningsfot, er vist på tegningen.

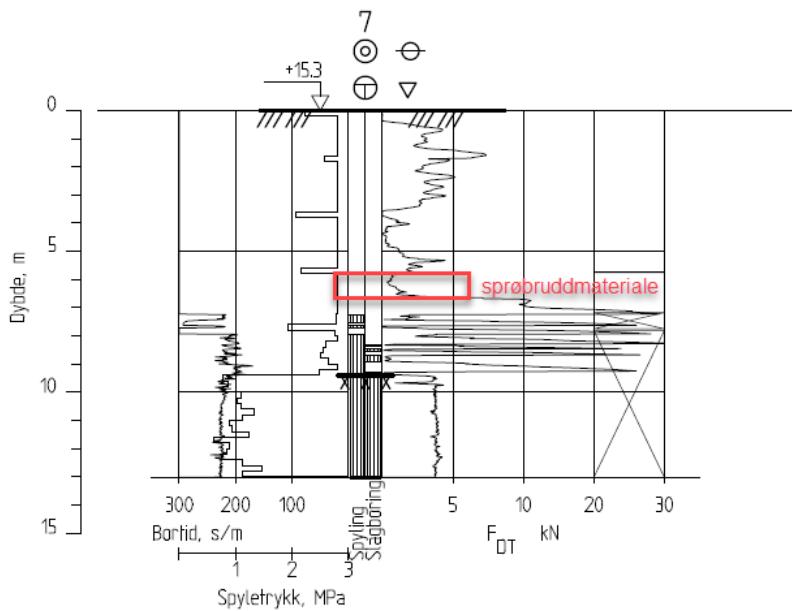
I profil D-D er det registrert sprøbruddmateriale i et tynt lag i 6,0-6,5 m dybde i BP 7 se Figur 7-7, mens det er ikke registrert sprøbruddmateriale i BP 21. Vår vurdering er at dette laget ikke har tilstrekkelig tykkelse og utbredelse til at det kan gå et områdeskred i dette området. Følgelig blir ikke dette profilet med i en faresone.

Figur 7-7: Totalsondering i BP 7. Prøvetaking viser at det er et lag med sprøbruddmateriale fra 6,0-6,5 m dybde.

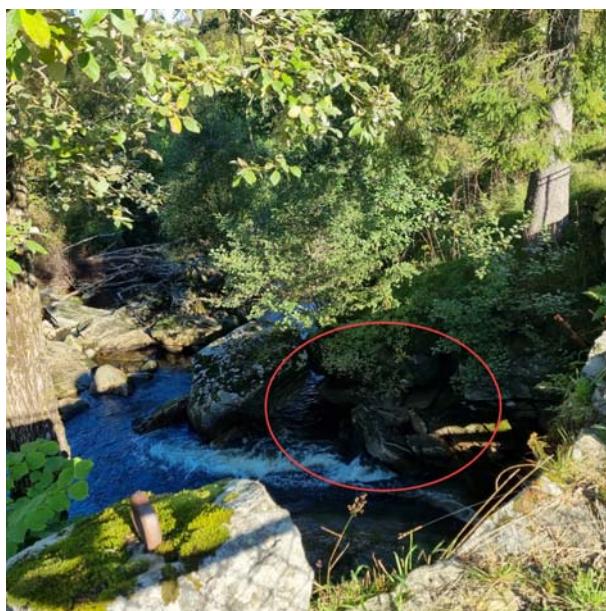
fare for at erosjon i dette området skal påvirke områdestabiliteten. Men det viser at elva har stor kraft i dette området i perioder med mye nedbør.

Bilde 1: Erosjon ved bru ved Øvrehagen.

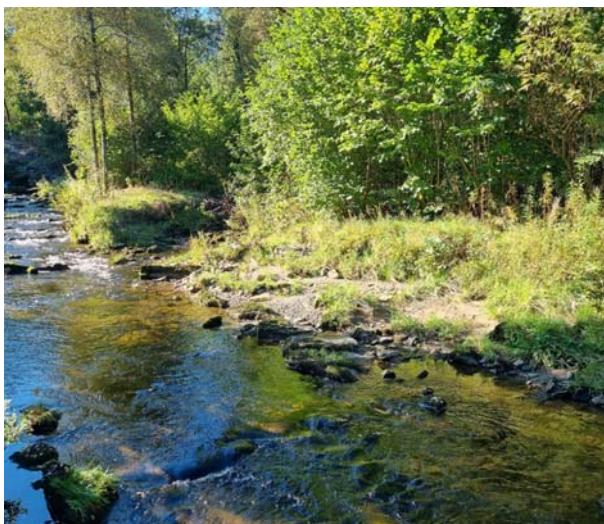
Grunneier til Øvrehagen 26, opplyste om at denne plastringen er erodert bort i et område se Bilde 4. Elveskråningen består her av antatt sand og grus.

Bilde 4: På denne strekningen var det tidligere en plastring/mindre tørrmur, som nå er erodert bort.

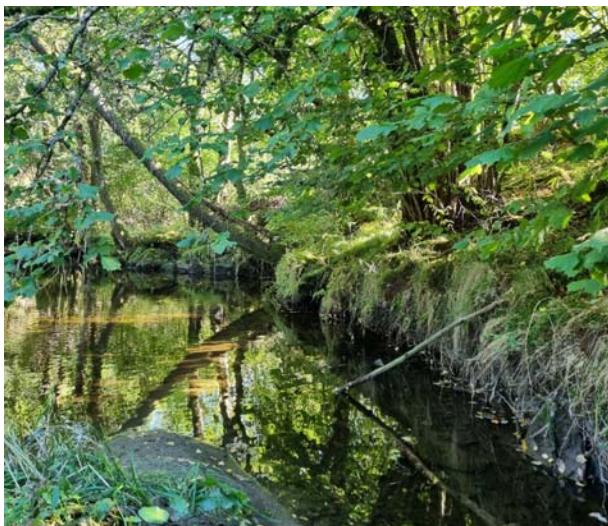
Flere steder langs elven er det observert mindre erosjon i torvmasser, og enkelte plasser står trær på skeive se Bilde 5, Bilde 6 og Bilde 7.

Bilde 5: Viser eksempel på område der det er erodert i torvmasser og tre står på skeive.

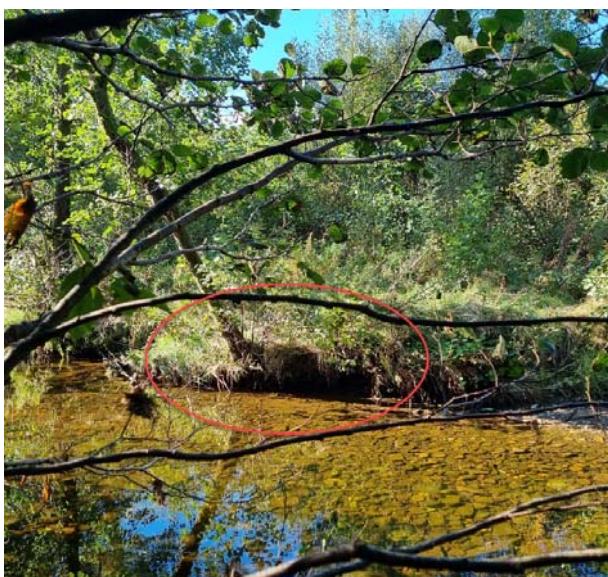
Bilde 6: Viser eksempel på område der det er erodert i torvmasser og tre står på skeive.

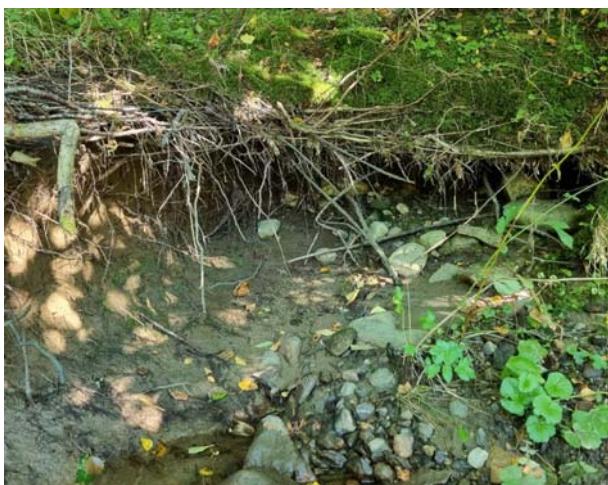
Bilde 7: Viser eksempel på område der det er erodert i torvmasser.

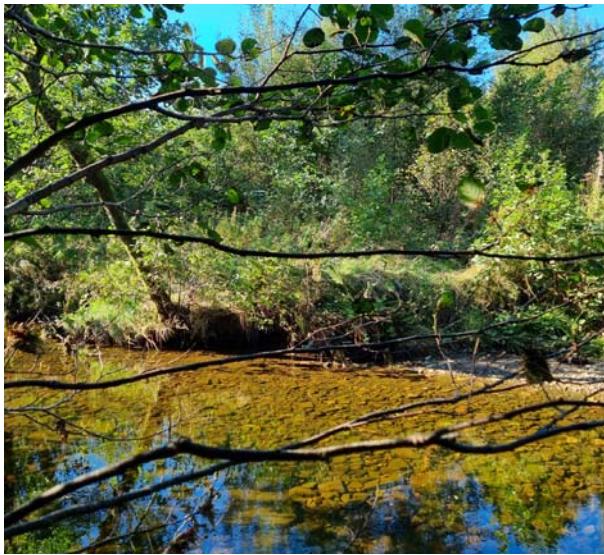
Like øst for fiskehytten er det registrert erosjon ved at et tre har blitt skeikt, se Bilde 10. Fiskehytten er plassert like ved profil D-D. Vår vurdering er at erosjonen i dette profilet er klassifiseres som litt erosjon.

Bilde 10: Erosjon har medført at et tre har blitt skeivt, like ved fiskehytte.

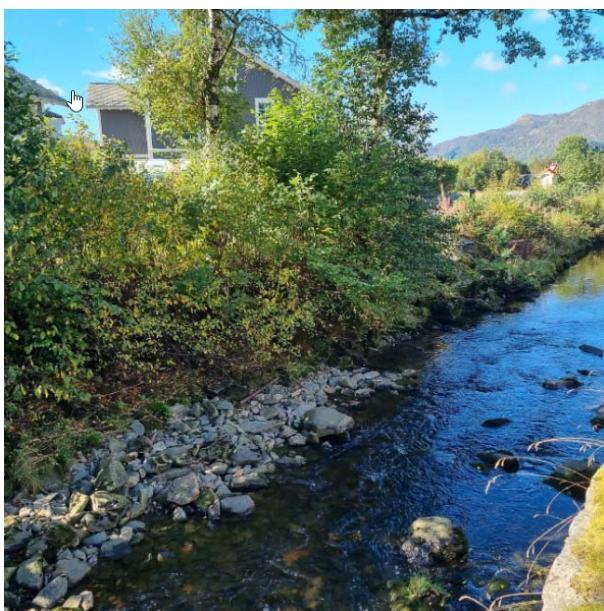
Ved profil C-C består elvebunnen av stein som fungerer som en naturlig erosjonsbeskyttelse og bunnen er relativt flat. Vår vurdering er at erosjonen på denne strekningen kan klassifiseres som ingen erosjon se C-C Bilde 11.

Bilde 11: Ingen erosjon ved profil C-C.

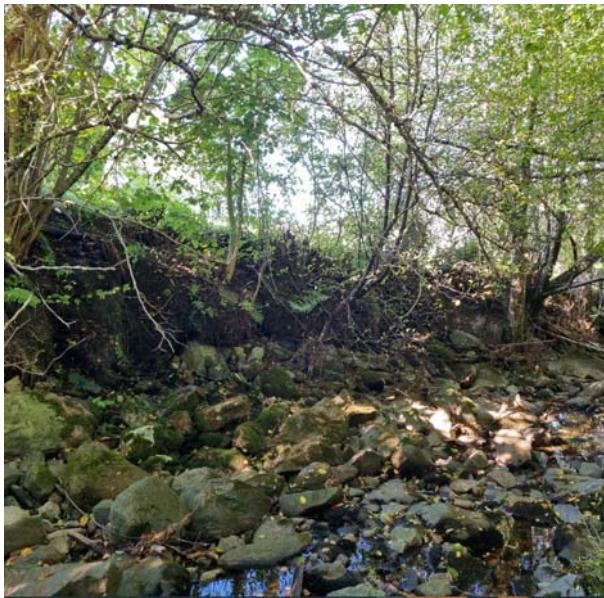
Det er en erosjonskant som viser en høyde på om lag 3 m mellom profil C-C og D-D se Bilde 12. Dette klassifiserer vi som noe erosjon.

Bilde 12: Viser en erosjonskant med en høyde på opptil ca 3 m.

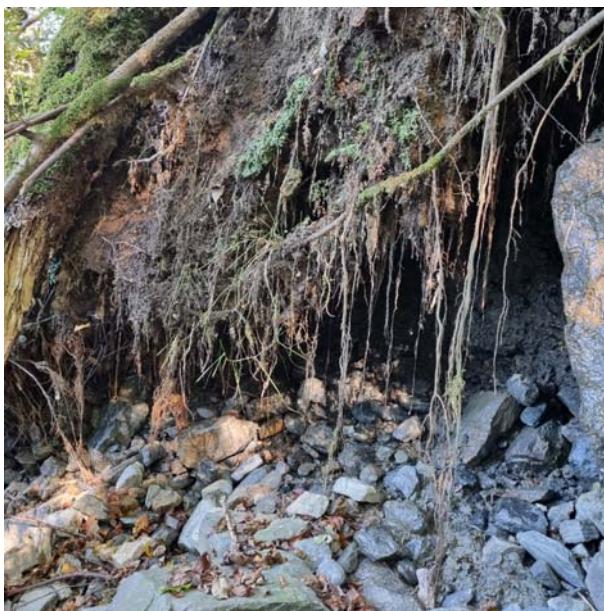
Det er også et parti der erosjonen har medført undergraving under vegetasjonsdekket. Bilde 13 viser erosjon på den nordøstlige siden av elven.

Bilde 13: Erosjonen har medført undergraving under vegetasjonsdekket på den nordøstlige delen av elven.
