# Brekksåsen områdeplan, skredfarevurdering

Skredfarevurdering - kommuneplannivå

DATO / REVISJON: 1. november 2024 / 02

DOKUMENTKODE: 10223328-RIG-RAP-001

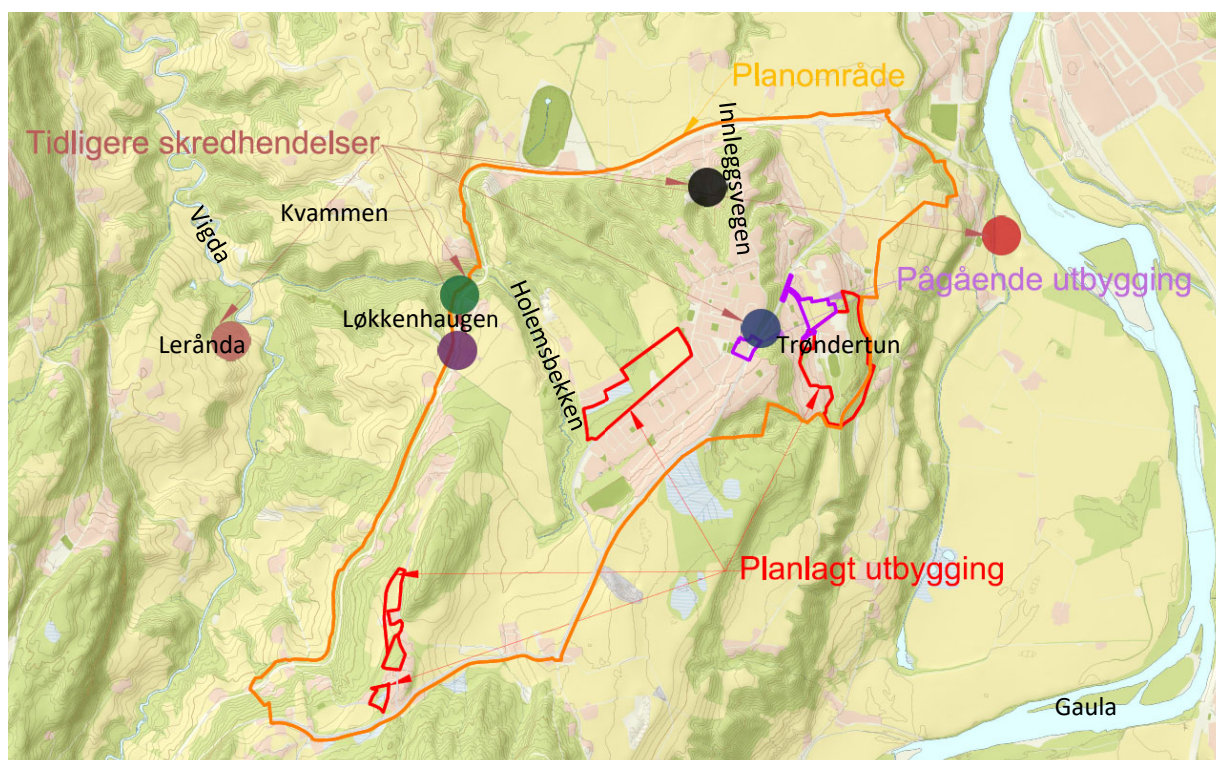
Figur 3-5: Tidligere skredhendelser i og rundt planområdet.

Det gikk et skred på Løkkenhaugen i 2008, i skråningen ned mot Holemsbekken som vist med en grønn sirkel i Figur 3-5. Utglidningen var en følge av erosjon i Holemsbekken. Bekken samt et område opp mot tomten ble erosjonssikret med steinplastring i ettertid av skredet. Skredet er omtalt i følgende notat fra Rambøll [10].

Ifølge NVE Atlas skal det ha gått et skred ved Kvamsrønningen, rett ved Løkkenhaugen, i 2011 [9]. Skredet er markert med en lilla sirkel i Figur 3-5. Det er ikke oppgitt ytterligere informasjon tilknyttet skredhendelsen.

Ved Trøndertun gikk det i 1990 en overflateglidning, langs Hollumvegen i skråningen opp mot Eindrides veg, vist med en blå sirkel i Figur 3-5. Massene på stedet ble funnet å bestå av middels fast leire med enkelte lag av finsand og silt. Utglidningen var trolig en følge av dårlig skråningsstabilitet kombinert med utvasking av masse som følge av vannstrømning i siltlagene. Skråningen ble sikret ved steinplastring og skredet er omtalt i følgende rapport av Statens vegvesen [11].

I 2018 gikk det flere glidninger i skråningene langs Innleggsvegen, nord i planområdet, se Rambøll oppdrag 1350028483 G-not-001 [12] og oppdrag 1350028827 G-not-001 [13]. Utglidningene er markert med en sort sirkel i Figur 3-5. Det er tidligere utført grunnundersøkelser i området som viser bløt til middelsfast leire uten tegn til sprøbruddsoppførsel. Det ble i notatene vurdert at overflateglidningene trolig oppsto som et resultat av oppbløting av topplaget i forbindelse med teleløsningen.

I 2022 gikk en glidning ved Eindrides veg 38-40, se Multiconsult rapport nr. 10242751-RIG-RAP-001 [14]. Plasseringen av glidningen er innenfor samme sorte sirkel som markerer utglidning i Innleggsvegen fra 2018.

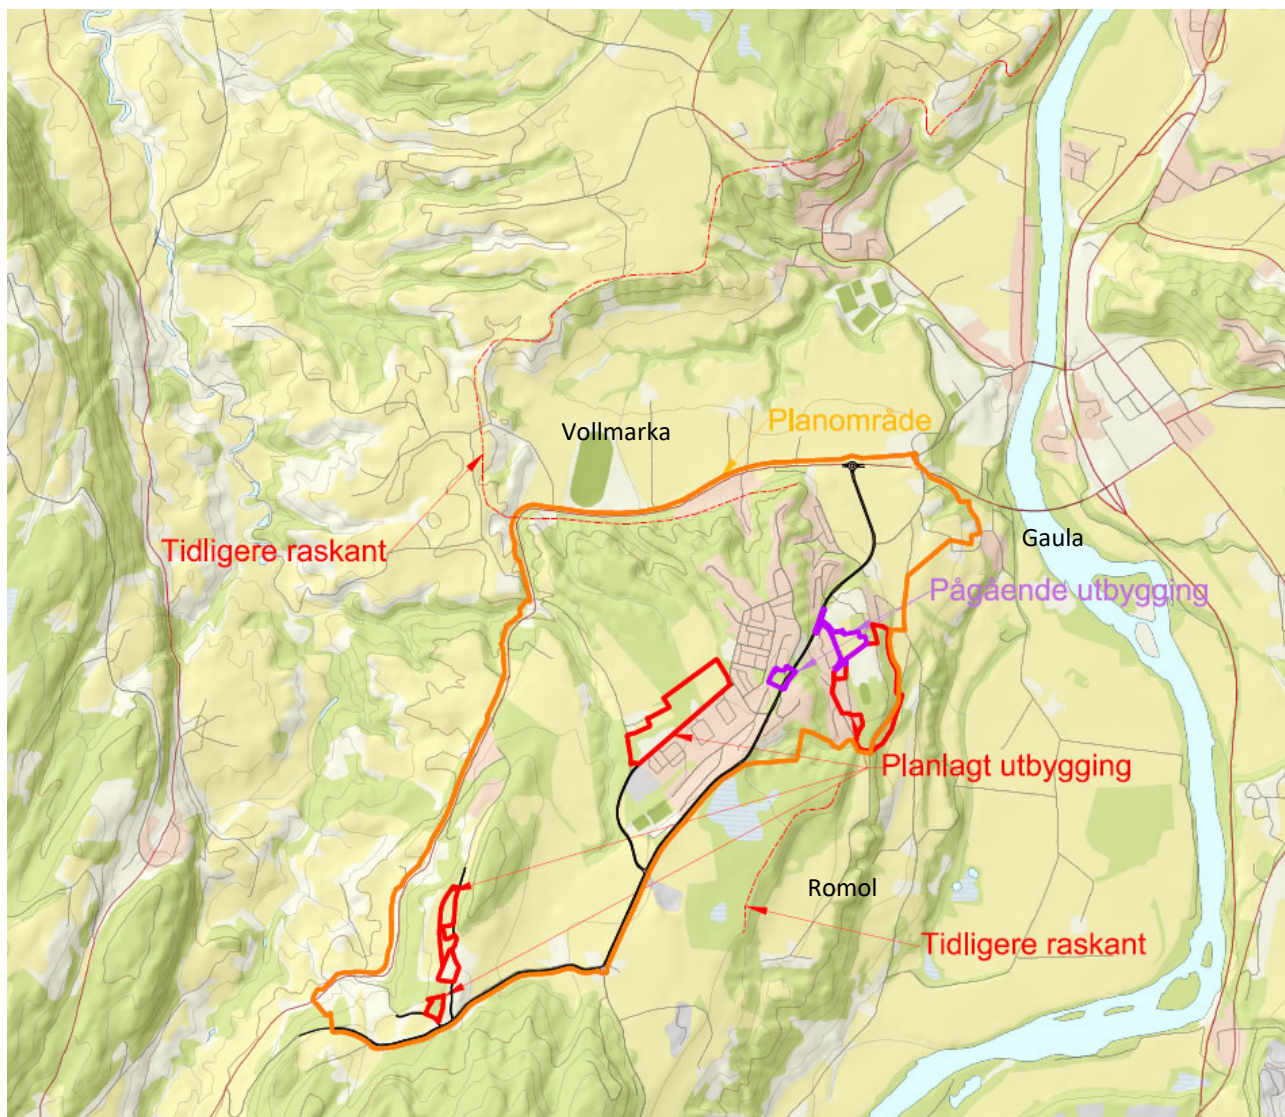
Figur 3-6: To tidligere raskanter rundt planområdet. En nord for planområdet ved Vollmarka travpark og en sør for planområdet ved Romol.

Helt nord i planområdet, ved Vollmarka travpark, er terrenget utformet på en slik måte at det kan tenkes at et skred har gått i området for lang tid siden, se Figur 3-6. Det er her lagt inn en stiplet rød linje som indikerer den tidligere skredkanten. Skredet har utløp i Gaula og har derfor fått utvikle seg fritt da skredmassene ikke ble demmet opp i forkant av raset. Dette kan forklare den store utbredelsen av skredet i tillegg til at dette er et område hvor det tidligere er registrert kvikkleire.

Sør for planområdet, ved Romol, kan en mulig skredkant ses som vist i Figur 3-6. Skredkanten er markert med en rød linje. Også dette skredet virker å ha hatt et fritt utløp mot Gaula. Skredet virker ikke å være like stort som det ved Vollmarka. Tidligere utførte boringer i området indikerer bløte masser i området, se tegning -002.

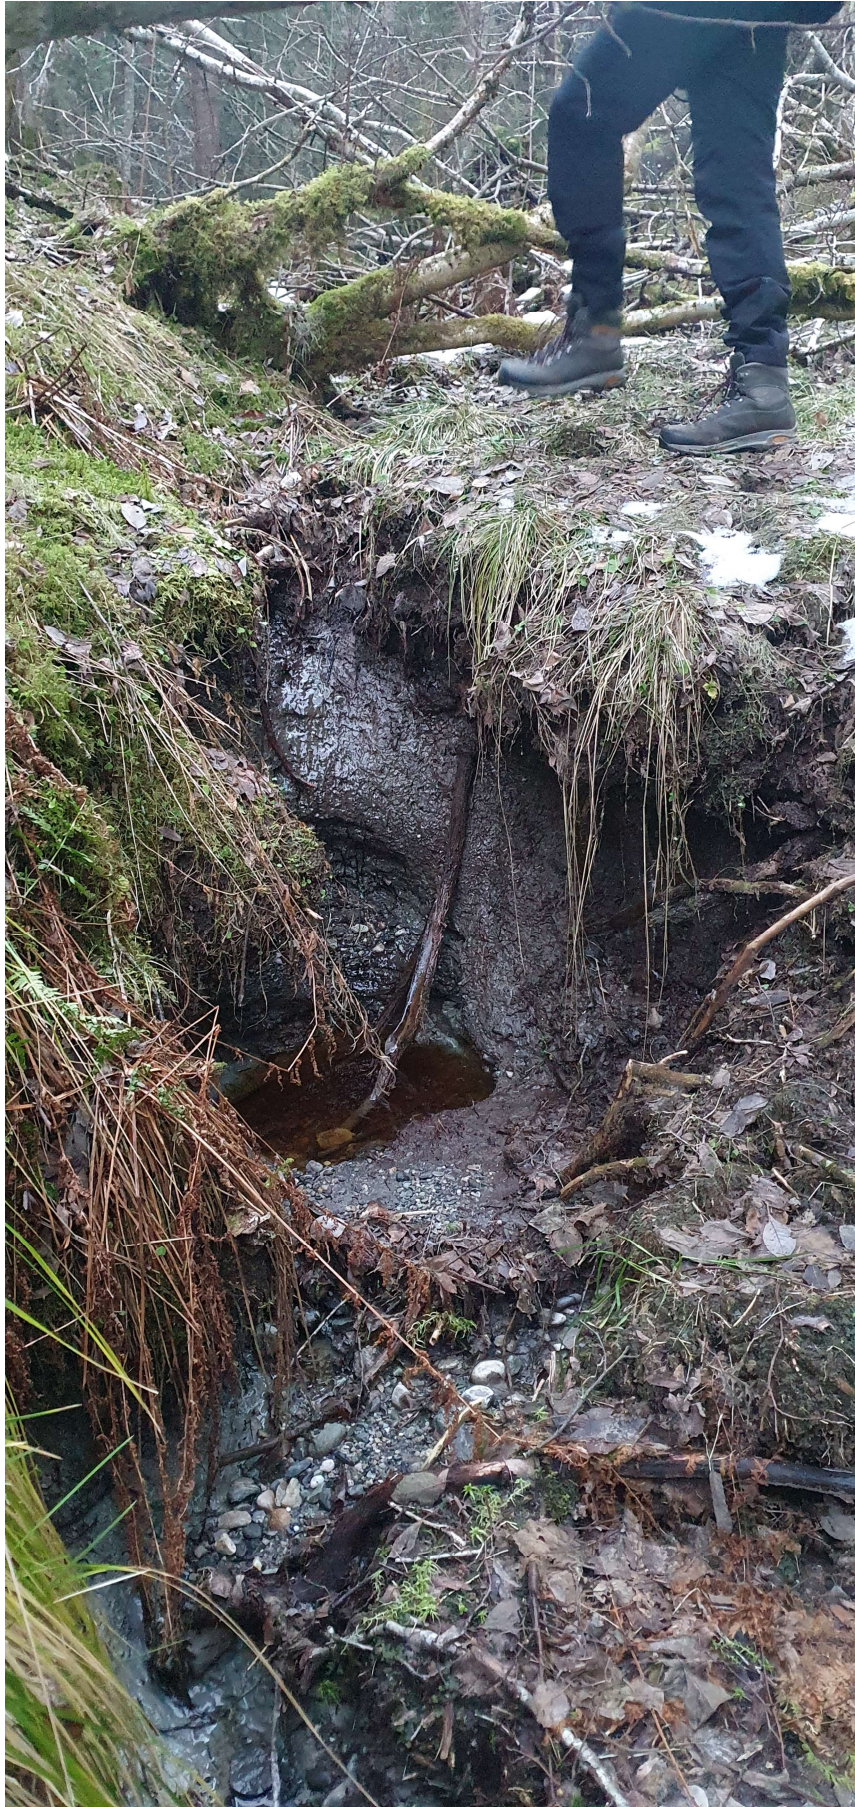
*Figur 3: Dropp i bekkeløpet. Synlig leire i bekken.*

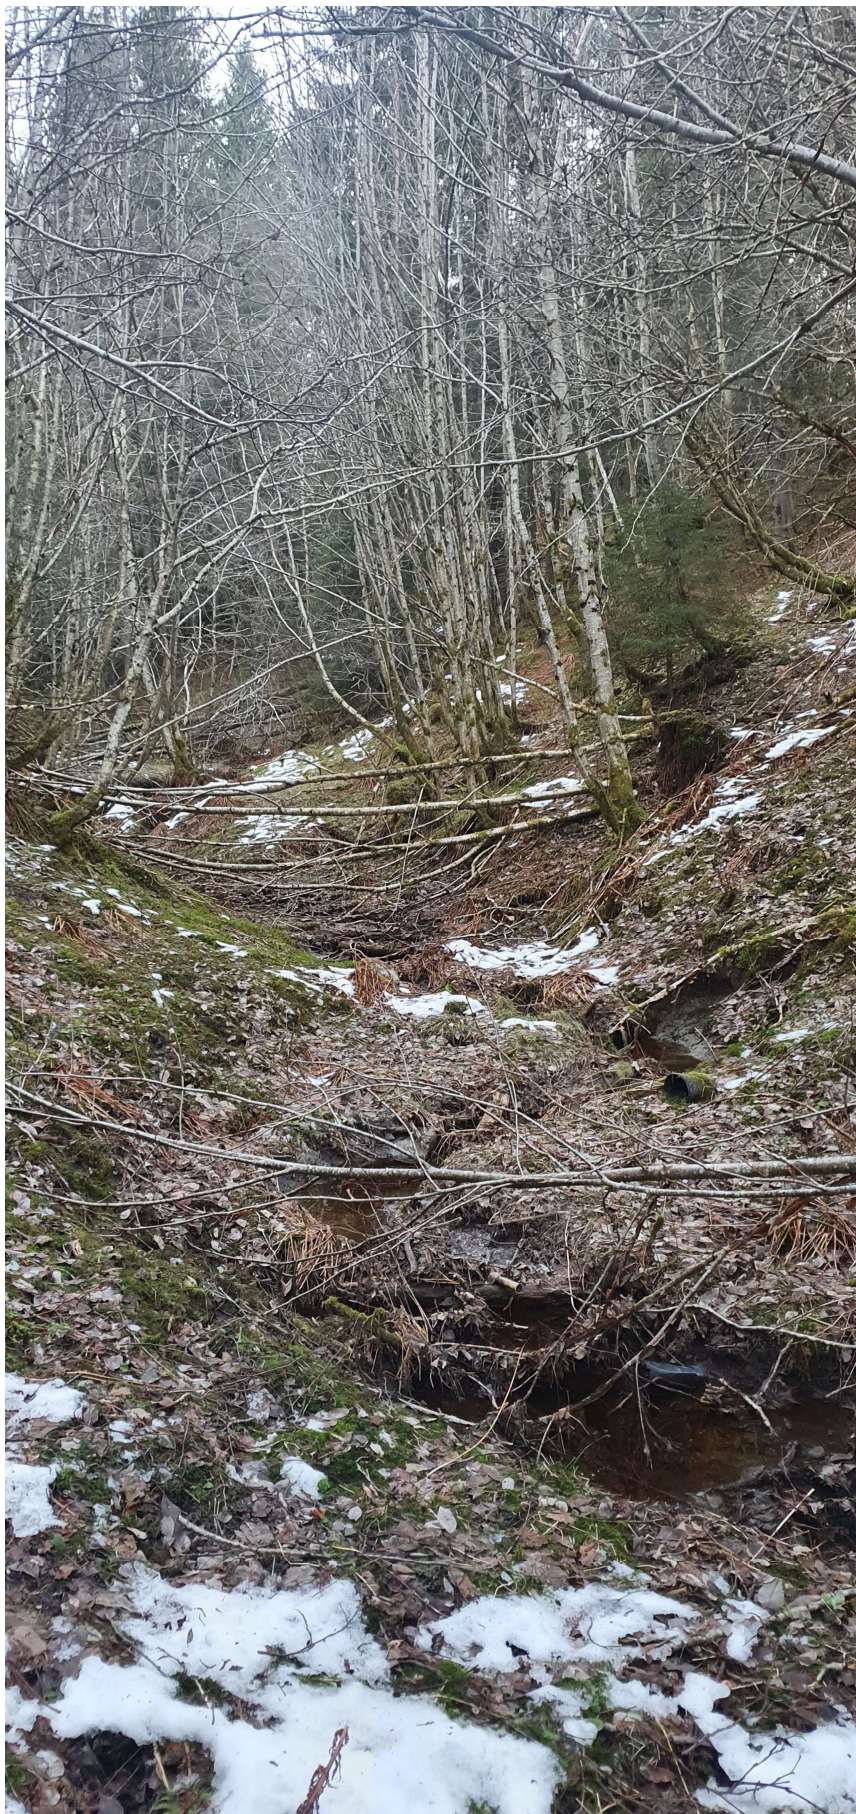
*Figur 4: Oversiktsbilde over bekkedalen. Flere veltede trær med svai tyder på sig i massene.*

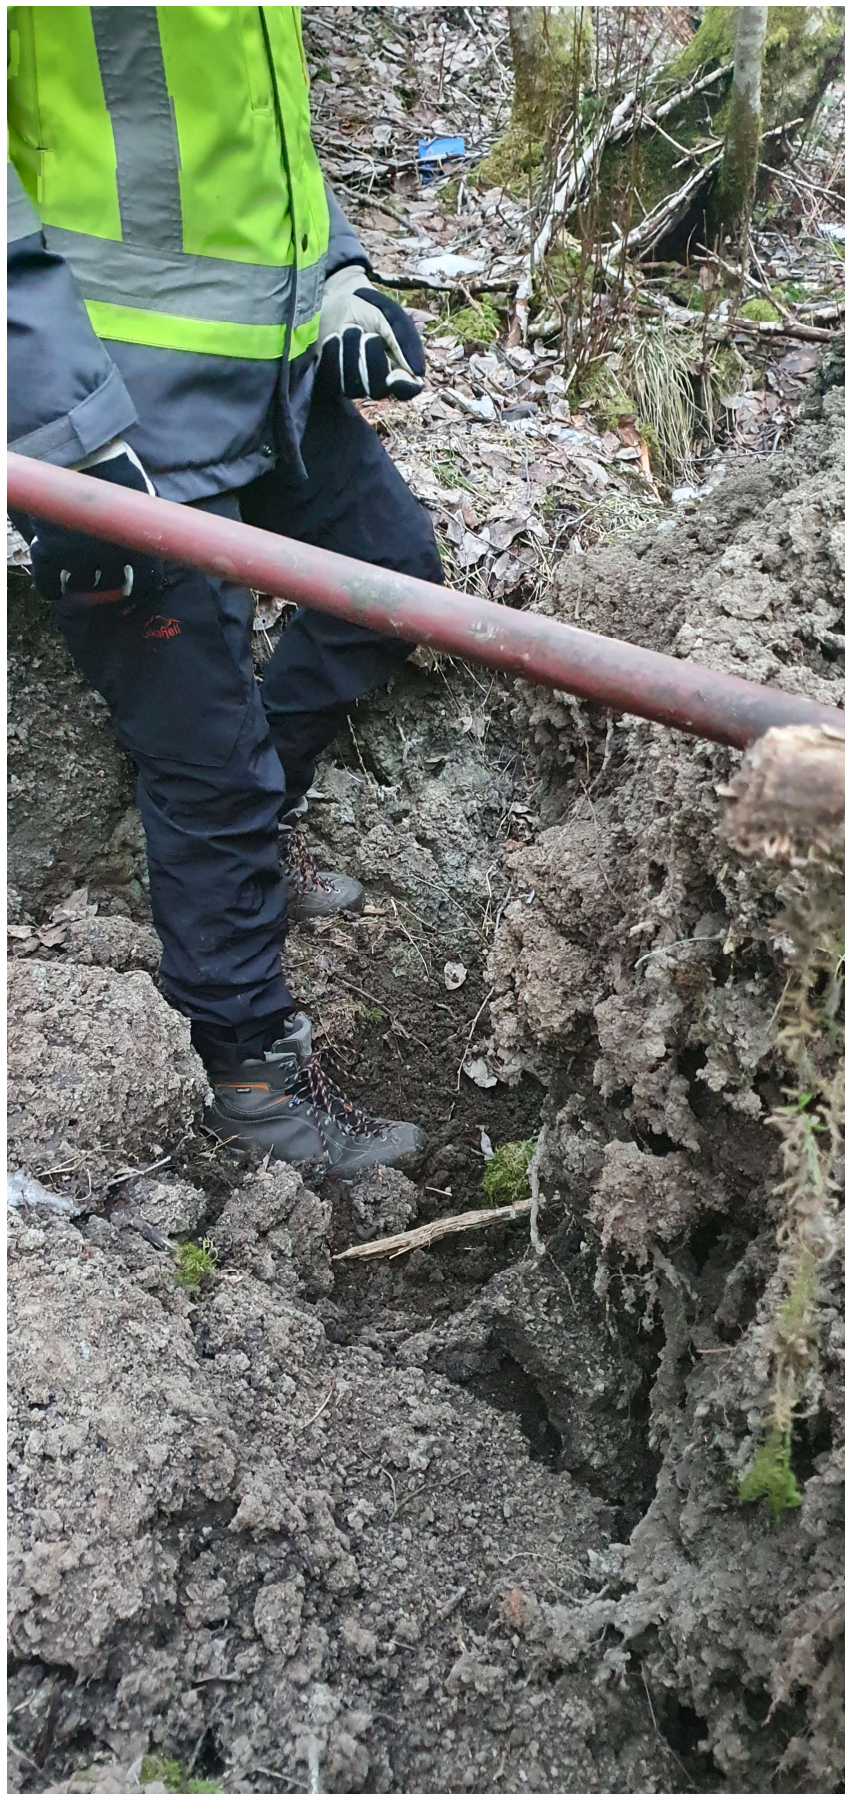
*Figur 5: Under rota på et veltet tre ble det funnet sandige masser. 10-20 cm under det synlige laget med sandige masser ble mer leirige/siltige masser gravd frem.*

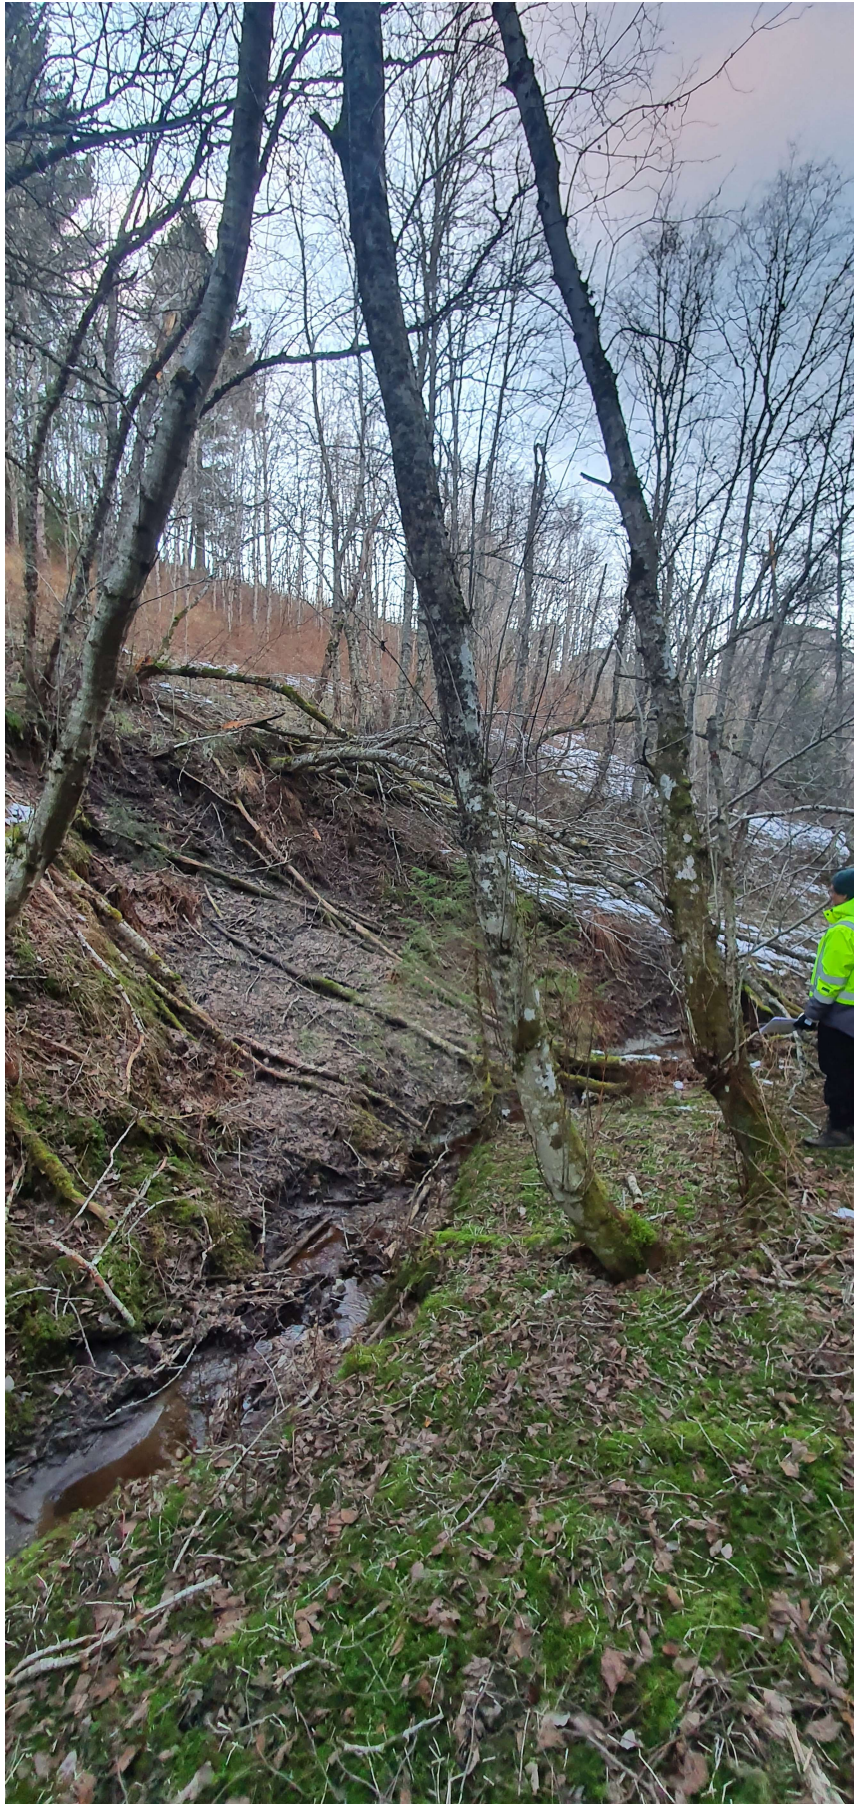
*Figur 6: Arr etter en større overflateglidning i bekkedalen. Personen på bildet er til sammenligning 180 cm høy.*

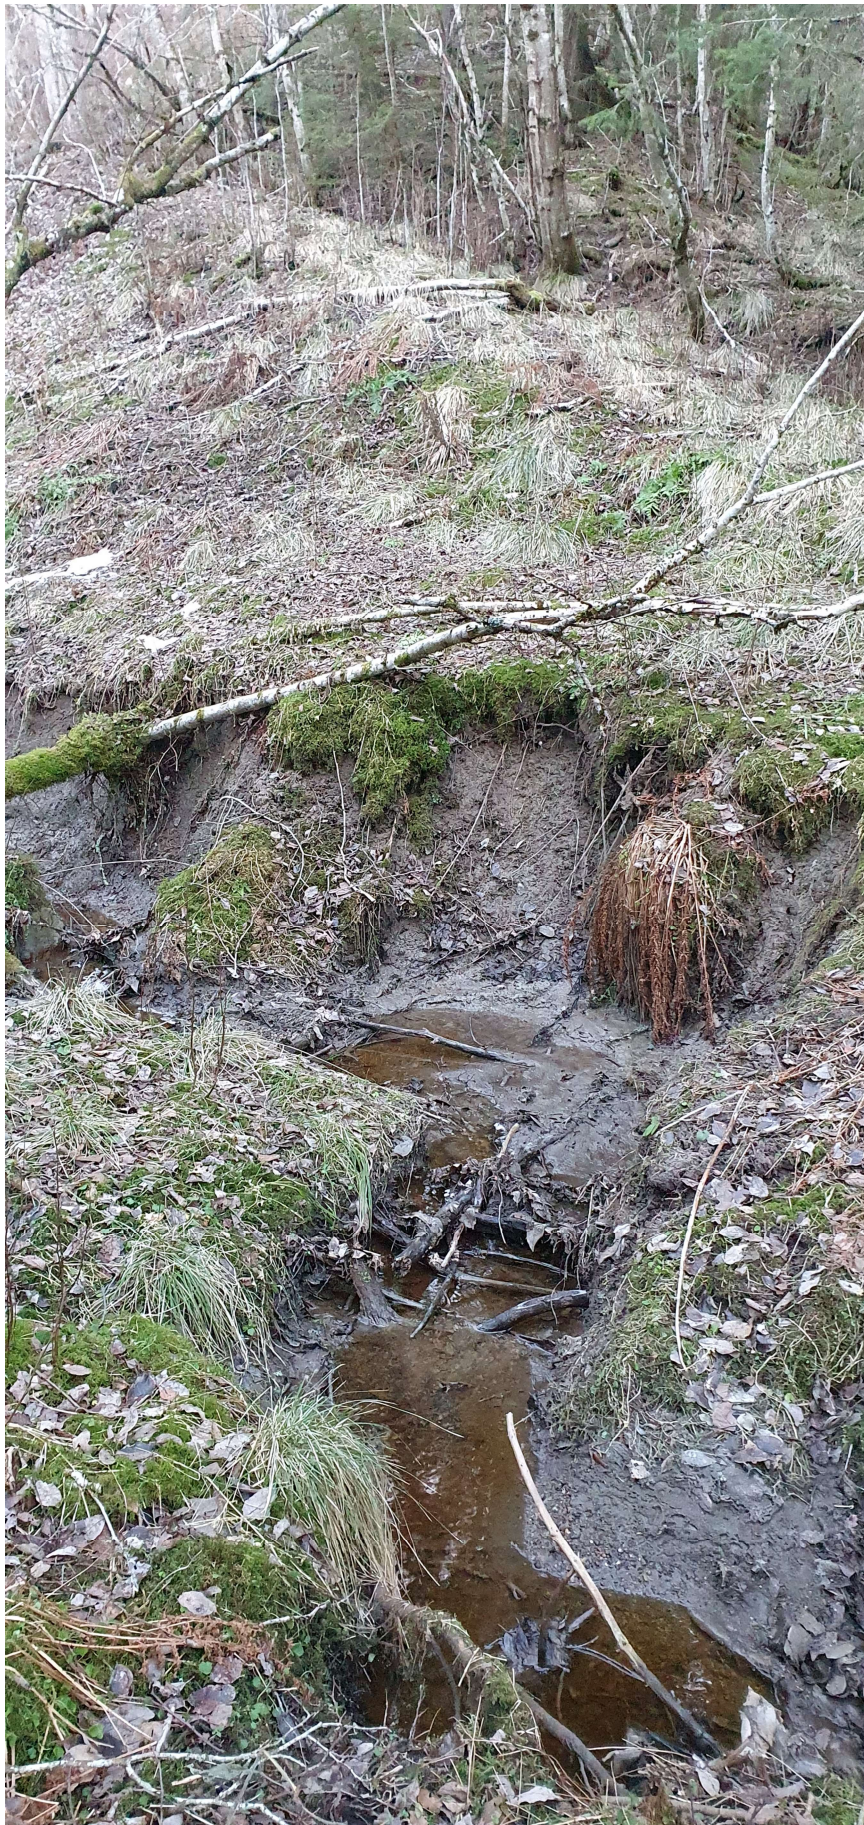
*Figur 7: Synlige skredkanter etter mindre utglidninger. Gjentakende observasjon langs hele bekken.*

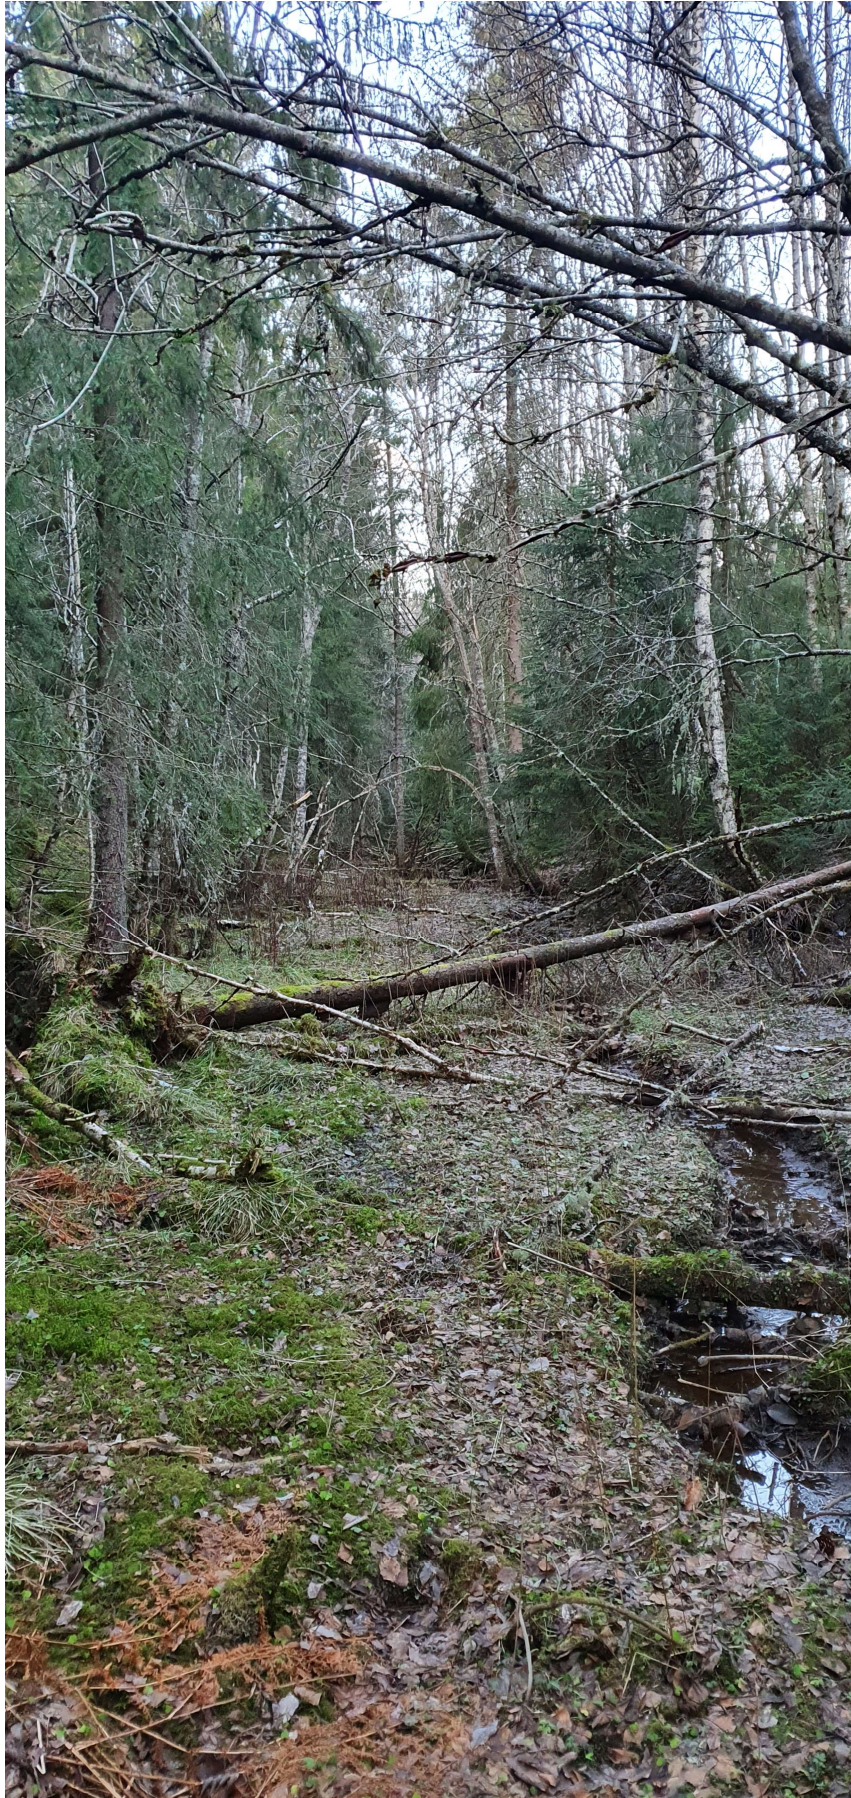
*Figur 9: Relativt flat bekkedal med lite erosjon. Synlig svai i enkelte trær samt noen trær som henger ut over bekkedalen indikerer seg i jordmassene langs skråningene.*

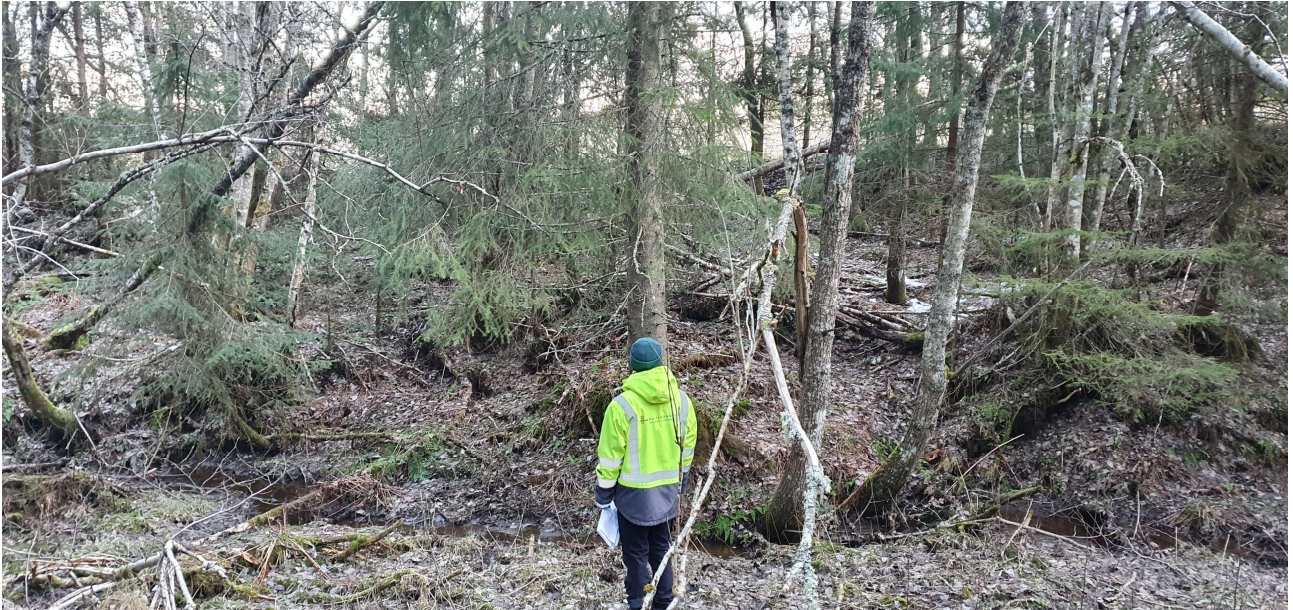
*Figur 10: Synlig kant etter en tidligere overflateglidning/grunnbrudd. Personen på bildet er til sammenligning 180 cm. Også her synlig svai i trær samt flere trær som henger utover bekkedalen som indikerer sig i jordmassene.*

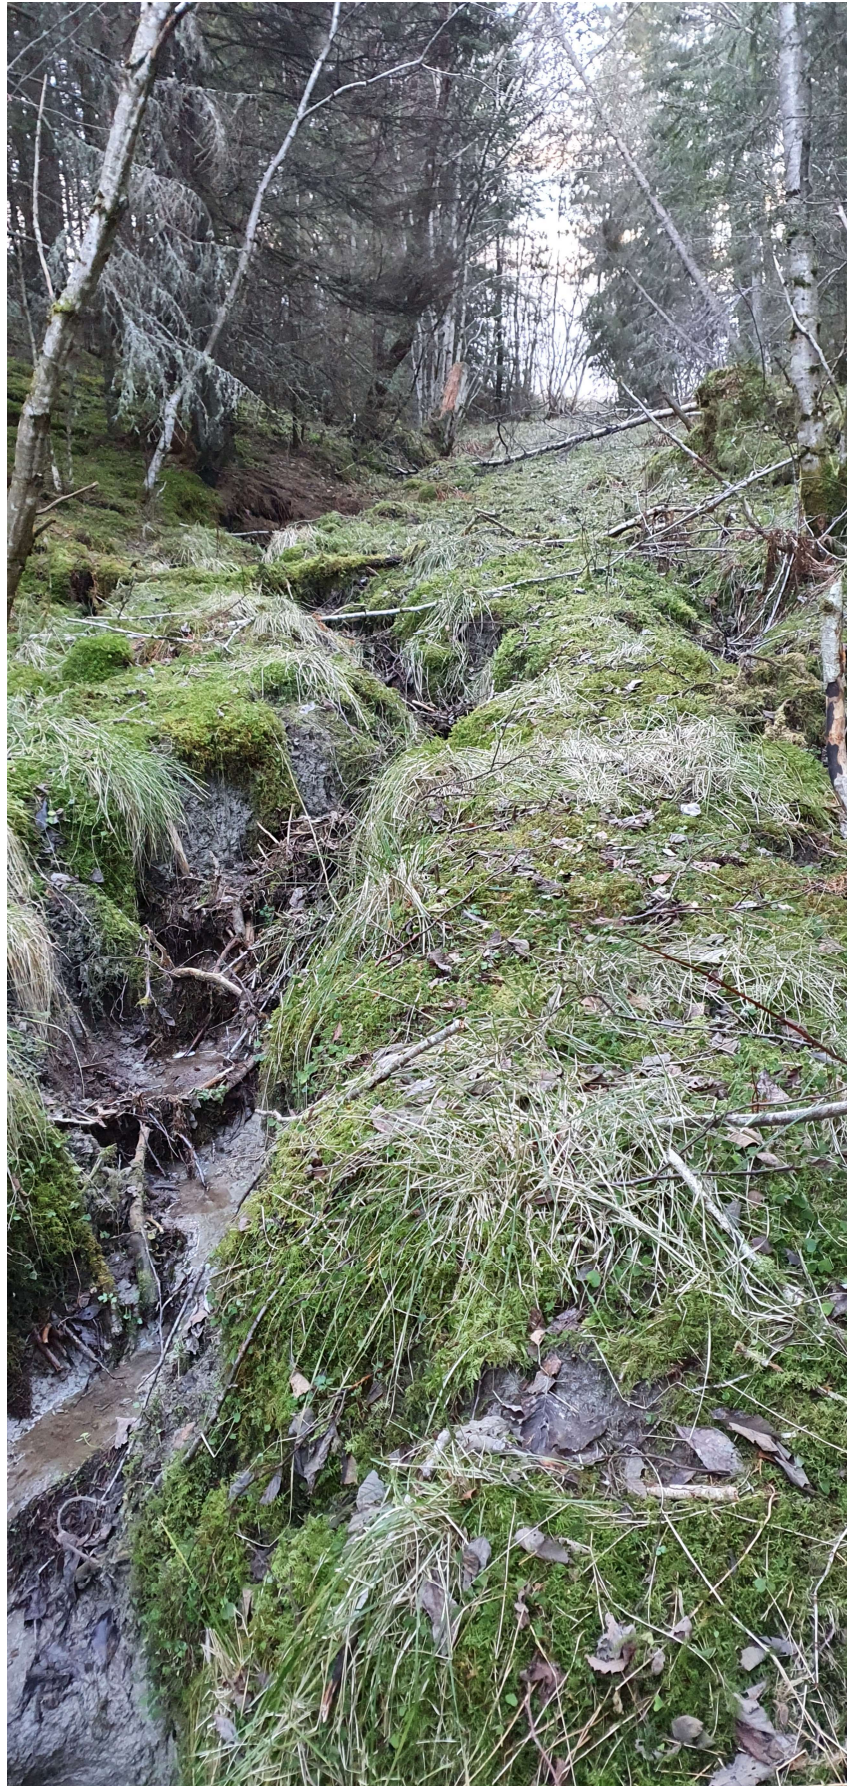
*Figur 12: Bekken har erodert seg noe ned i jordmassene. Synlig leire kan ses i bunnen av bekken. Ingen glidninger ble observert i bekkedalen.*

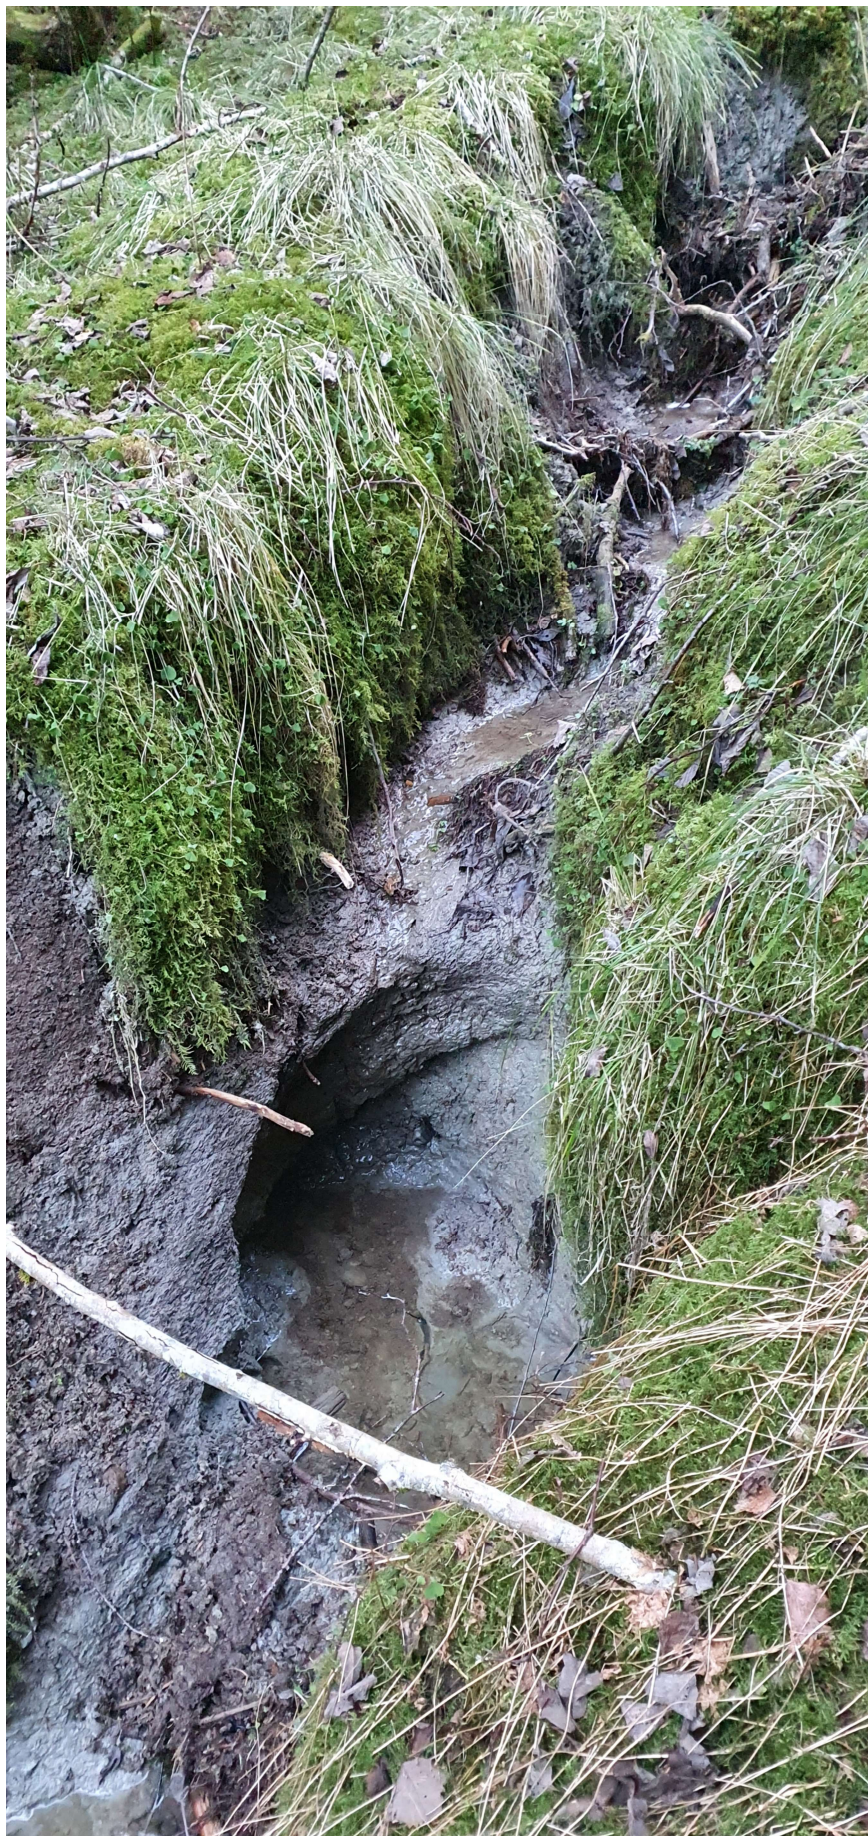
*Figur 13: Et lite dropp som har medført noe erosjon i bekkeløpet. Synlig leire i bekken.*

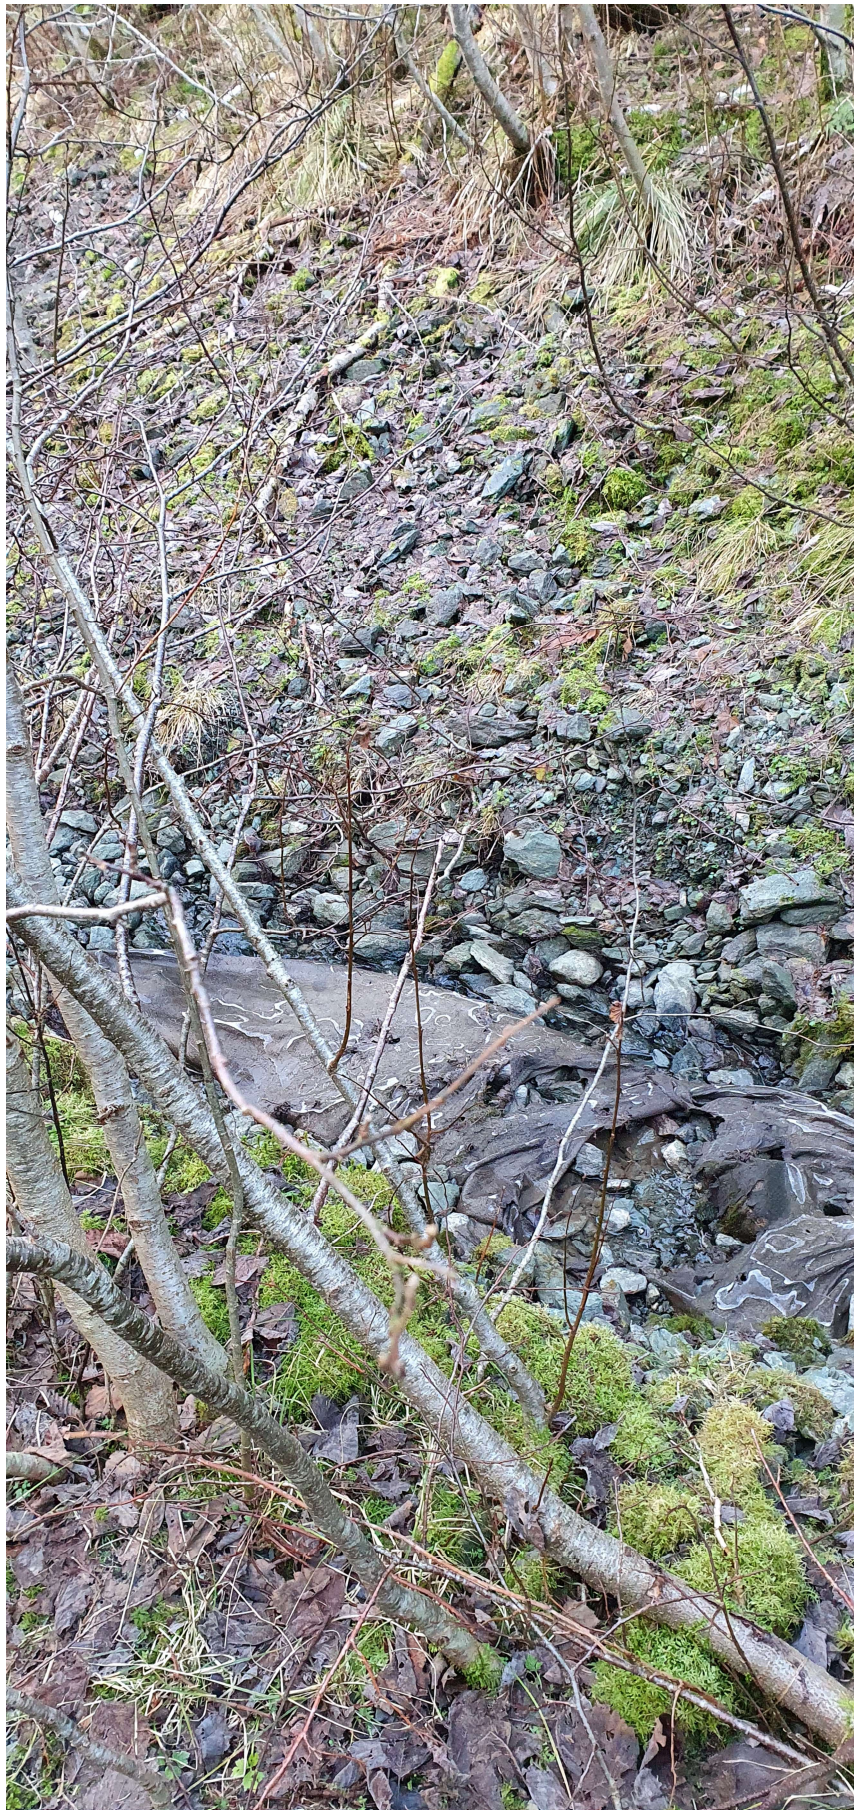
*Figur 14: Erosjonssikret bekk. Geotekstilet har blitt presset opp trolig som følge av tele, men erosjonssikringen antas å ha opprettholdt sin funksjon.*

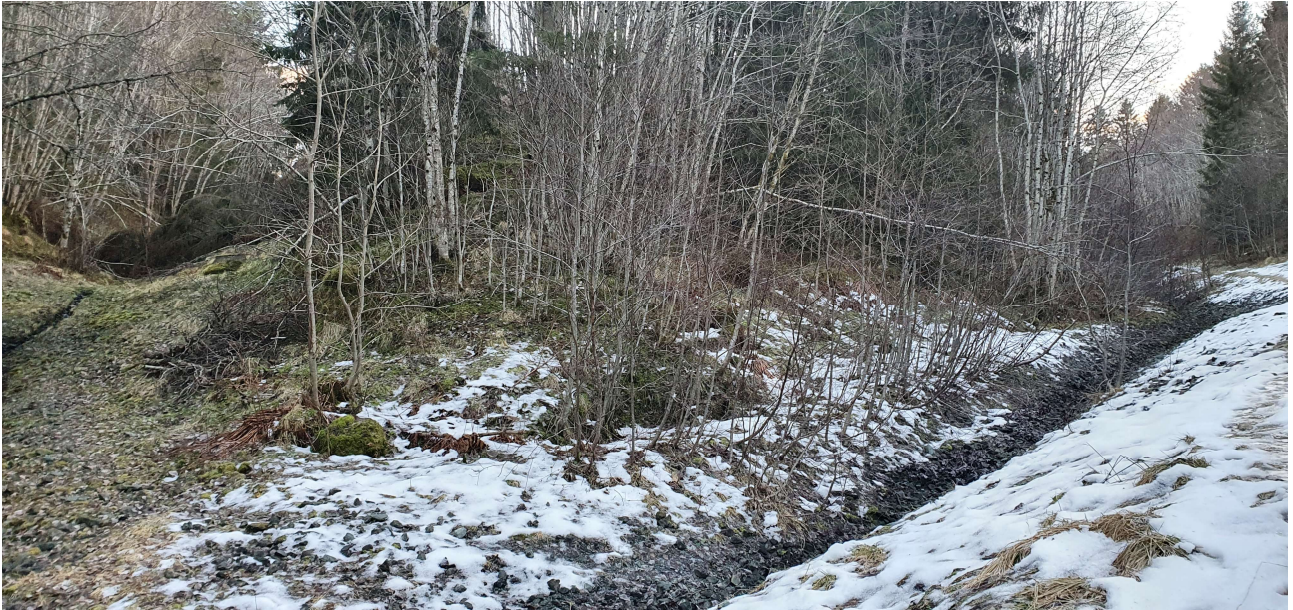
*Figur 15: Begge bekkeløpene er erosjonssikret. Ikke synlige tegn til sig i massene.*

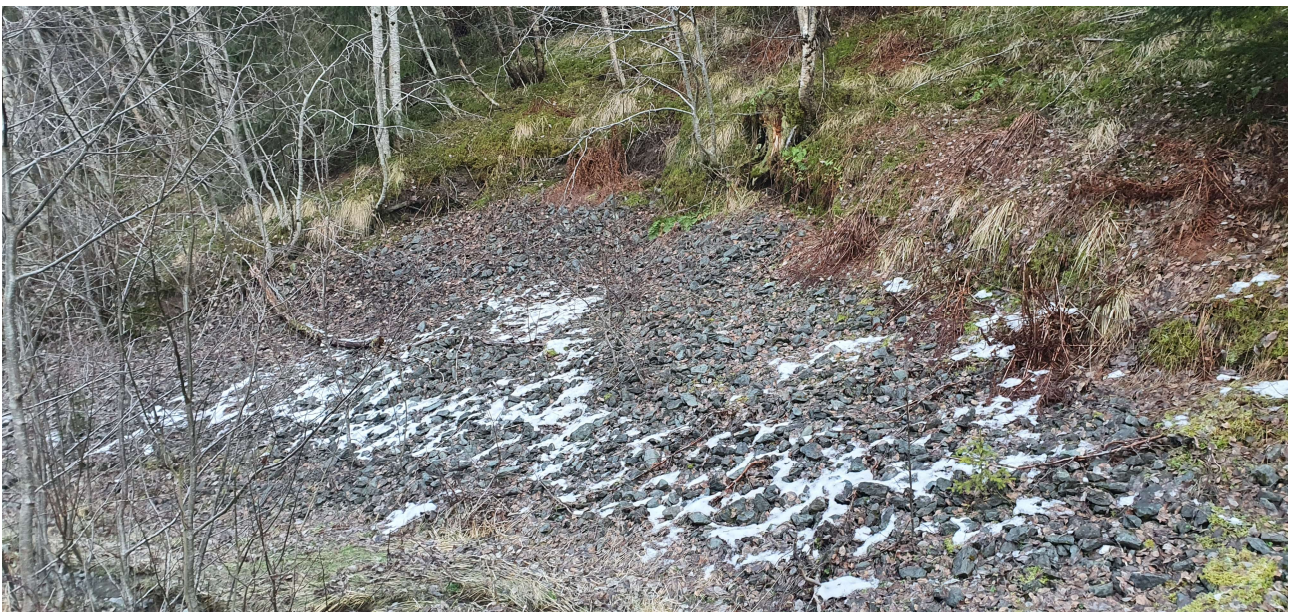
*Figur 16: Tidligere overflateglidning som er erosjonssikret.*

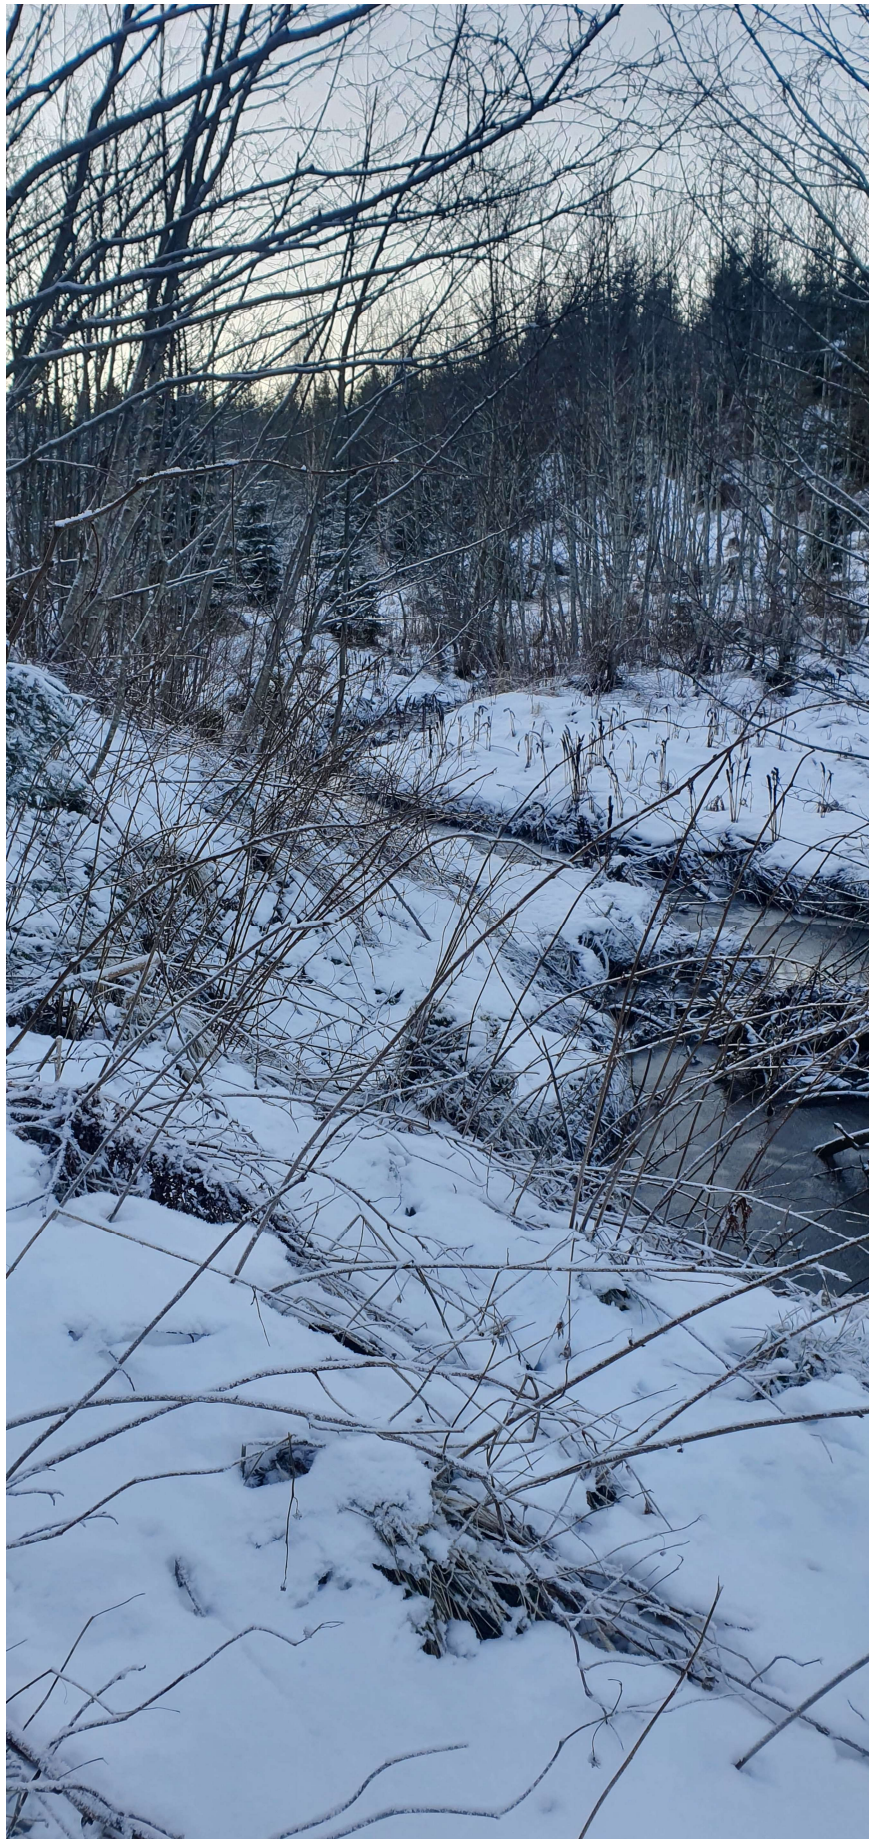
*Figur 18: Hølemsbekken lengst møt sør. Lave og slake skråninger med ingen synlige glidninger.*

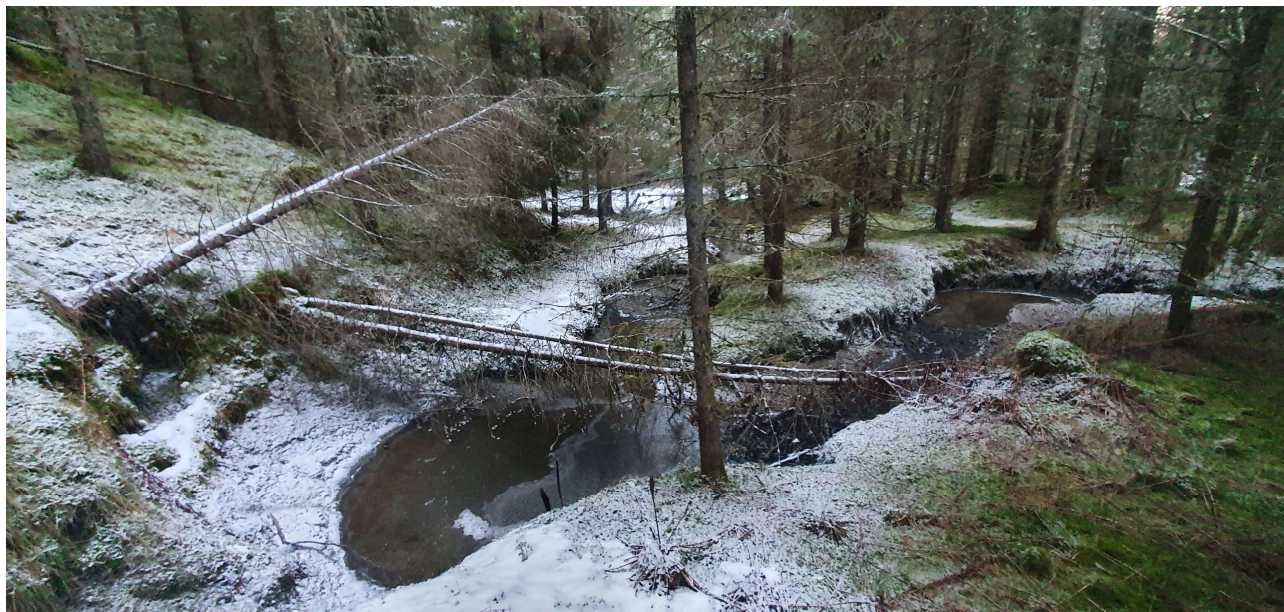
*Figur 19: Tydelig meanderende bekk med erosjon i yttersving.*
