# Brekksåsen områdeplan, skredfarevurdering

Skredfarevurdering - kommuneplannivå

DATO / REVISJON: 1. november 2024 / 02

DOKUMENTKODE: 10223328-RIG-RAP-001

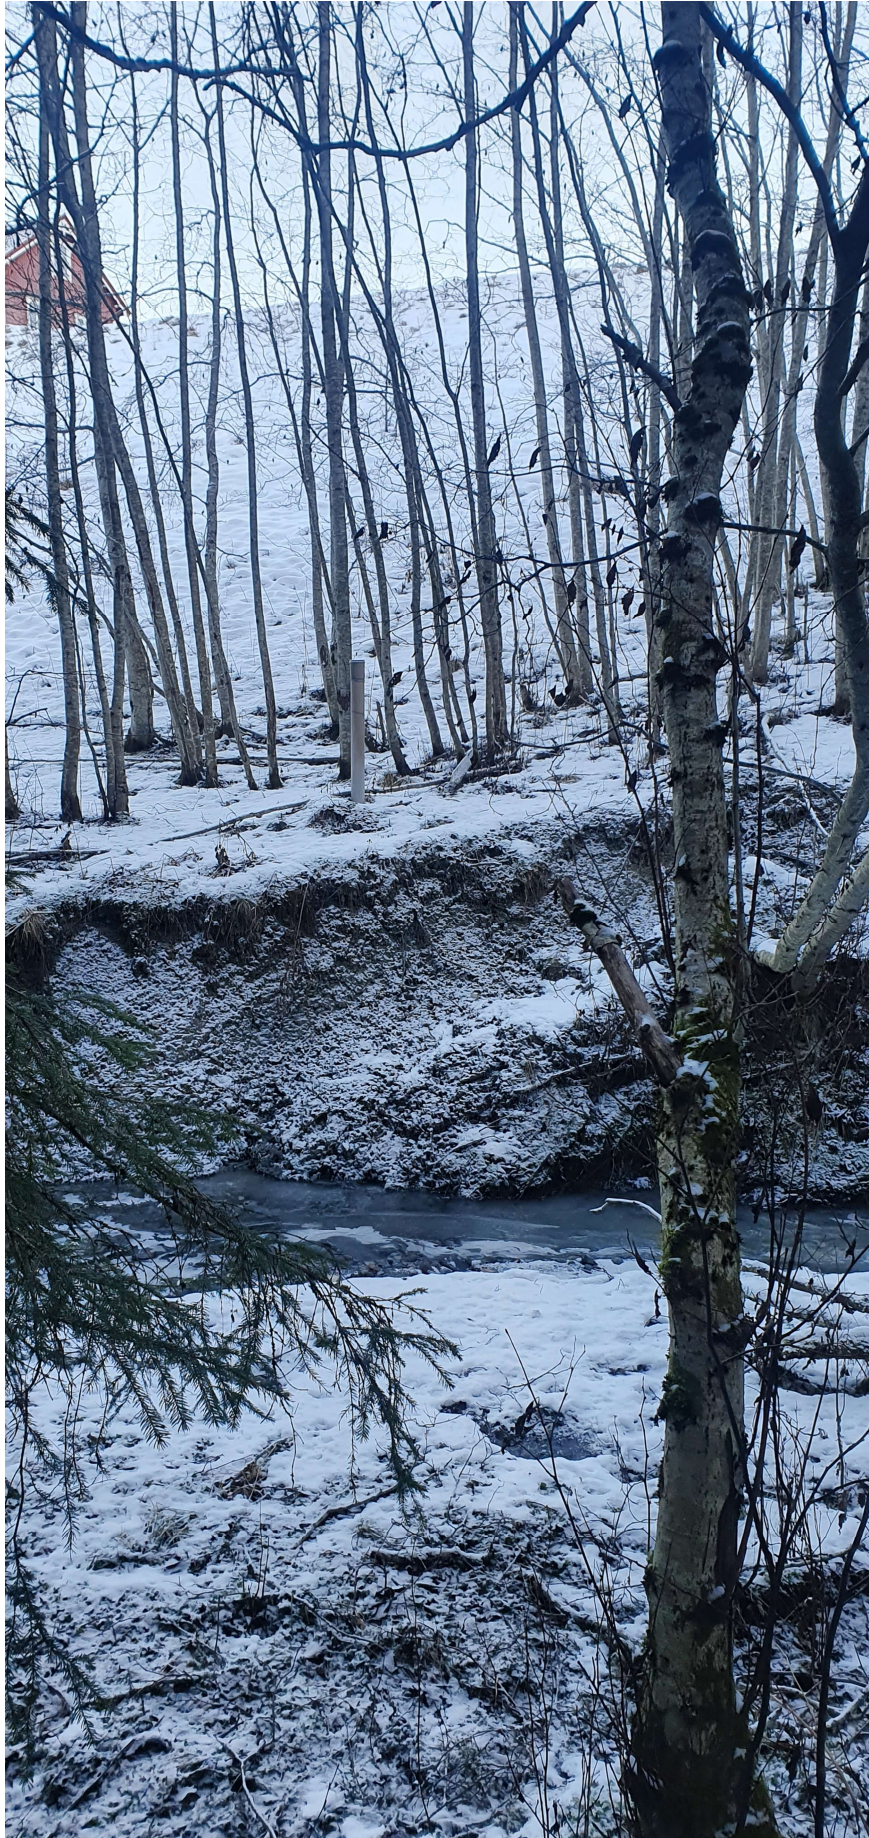
*Figur 20: Skredkant etter en tidligere utrasning langs Holemsbekken.*

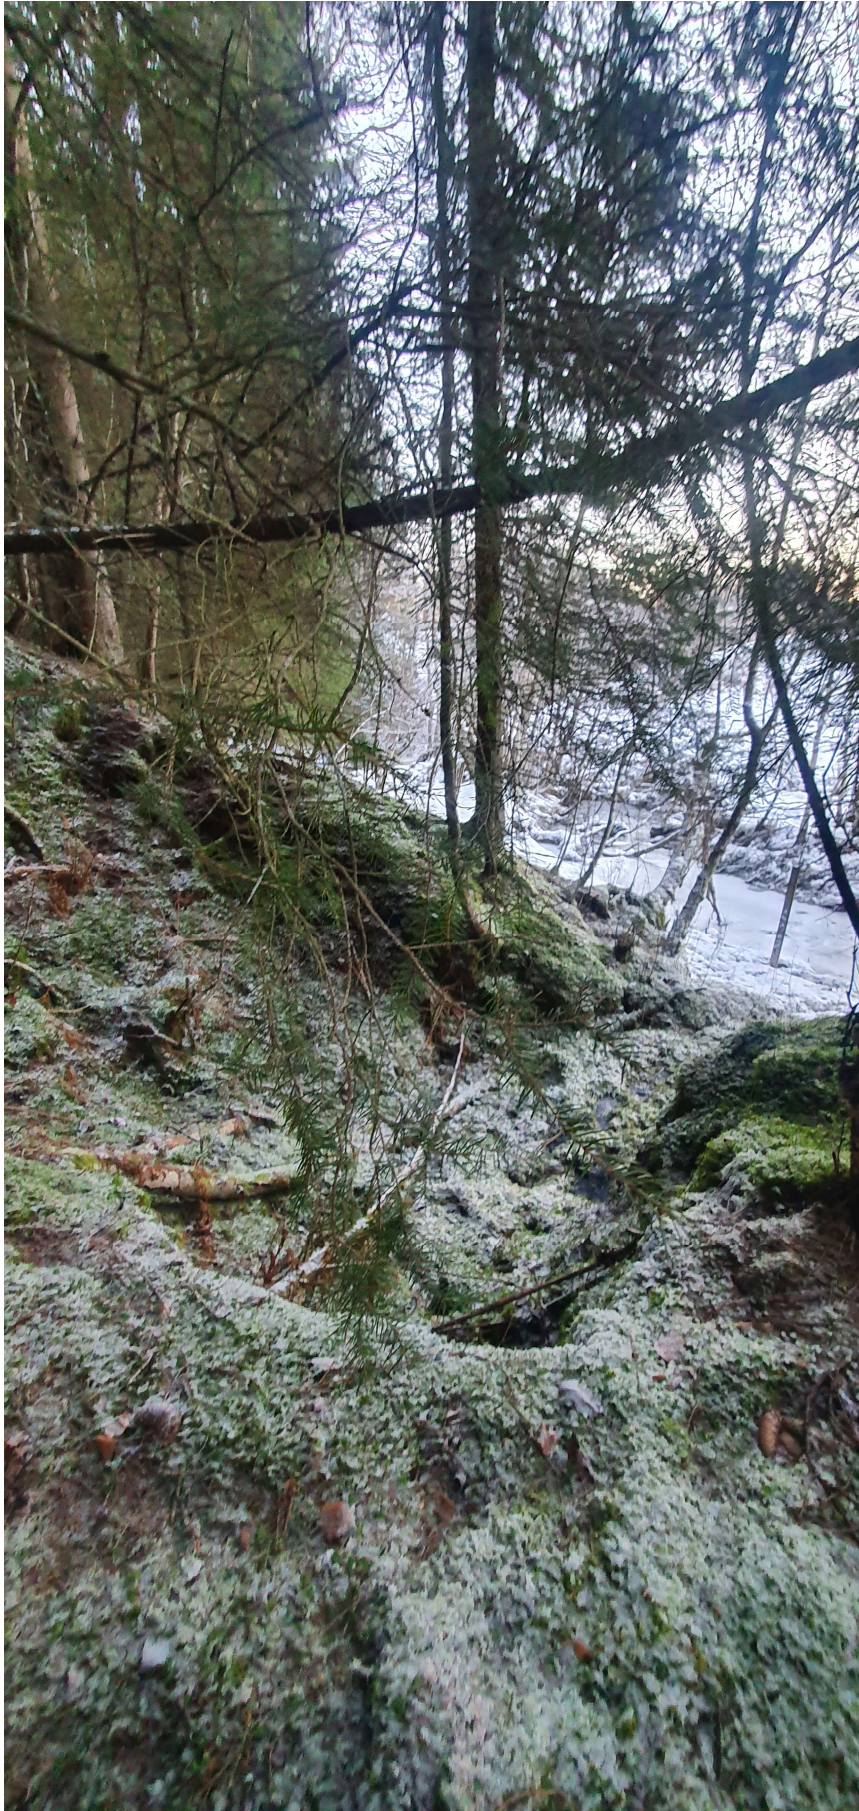
*Figur 21: Skredgrop etter et mindre rotasjonsskred langs Holemsbekken.*
