# UAK Pappen, Sarpsborg

## 22241 Kvalitetssikring iht. NVE

### Kontrollskjema områdestabilitet

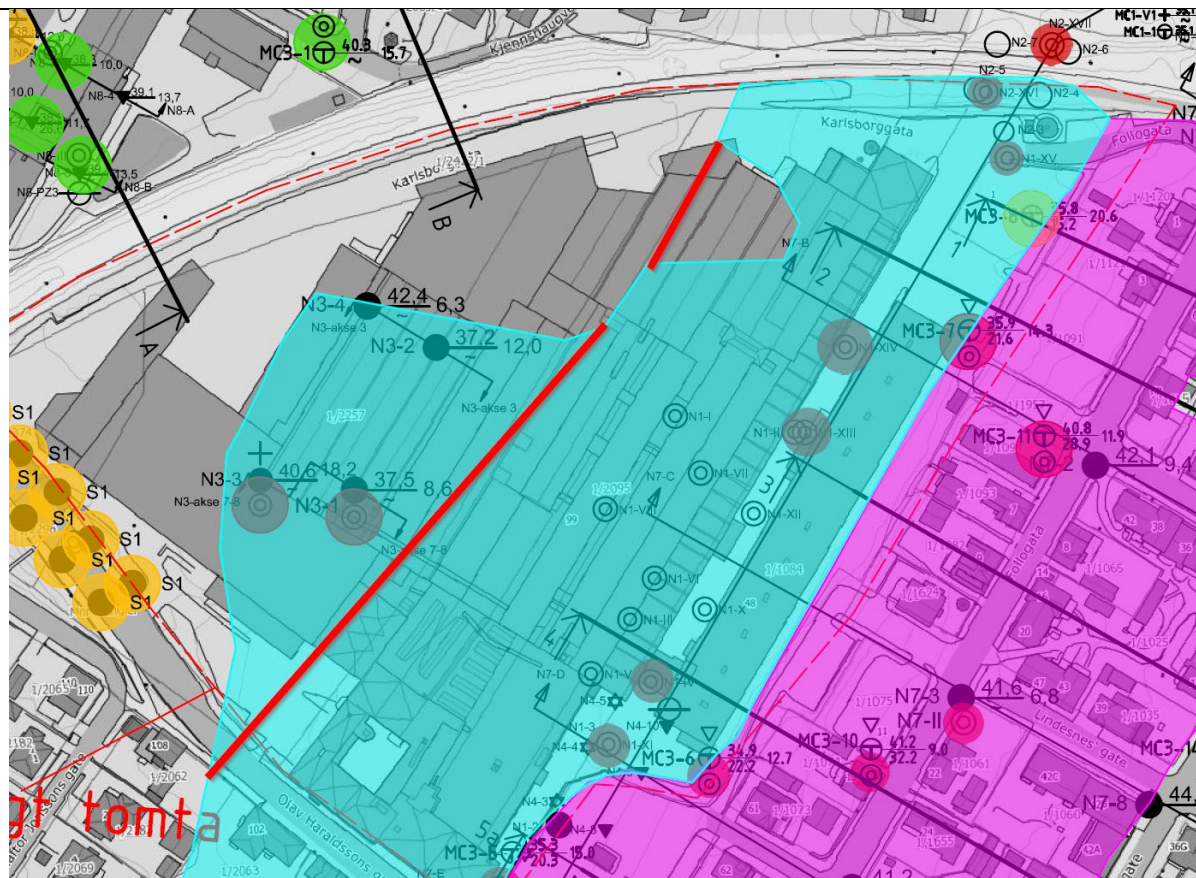
6.3	Er løsneområde i sjø vurdert, i henhold til NVE 9/2020 kap. 3.1.2?	IR	4	IR
6.4	Er utløpsområde vurdert riktig, ref.	Det er beskrevet hva som er maksimal utstrekning for ulike skredtyper. Utløpsområde er vist i figur 8.5.	2	L

NVE 1/2019 kap. 4.6?	<p><u>Faresone nordvest:</u> <b>Det virker som det er benyttet 0,5L, men dette må beskrives nærmere. Det er en eksisterende sone som viser utløpsområde mot nord. Dette bør endres slik at det blir et løsneområde på «haugen» med potensielt utløpsområde 360 grader rundt «haugen.</b> <b>Endringene vises i kap. 10 til revisjon av rapport 10224127-RIG-RAP-002</b> Faresone er fjernet etter nøyere gjennomgang av grunnlag. Stort sett under 5 meter høydeforskjell og/eller slakt terreng. Kun enkelte borpunkt med sprøbruddmateriale.</p> <p><u>Faresone øst:</u> <b>Det virker som det er benyttet 0,5L i sør og 1,5L i nord, men dette må beskrives nærmere.</b> <b>Endringene vises i kap. 10 til revisjon av rapport 10224127-RIG-RAP-002</b> Det er benyttet 0,5L for rotasjonsskred. Det er retrogressivt skred basert på b/D i profil 4, men pga. borpunkt i bakkant med grunt til berg og ikke sprøbrudd virker det fornuftig. Det virker å være tegnet opp med ulik lengde, vi vil anbefale å benytte 0,5L, dvs. ca. 50 meter for hele området:</p>
