E6 Gyllan – Kvål

Fagrapport geoteknikk

Områdestabilitet Gyllan – Hovin

Oppdragsnummer:	5207617
Oppdragsnavn:	Detaljregulering E6 Gyllan – Kvål
Dokumentnummer:	NV50E6GK-GTK-RAP-0006
Dokumentnavn:	Fagrapport geoteknikk, områdestabilitet Gyllan – Hovin

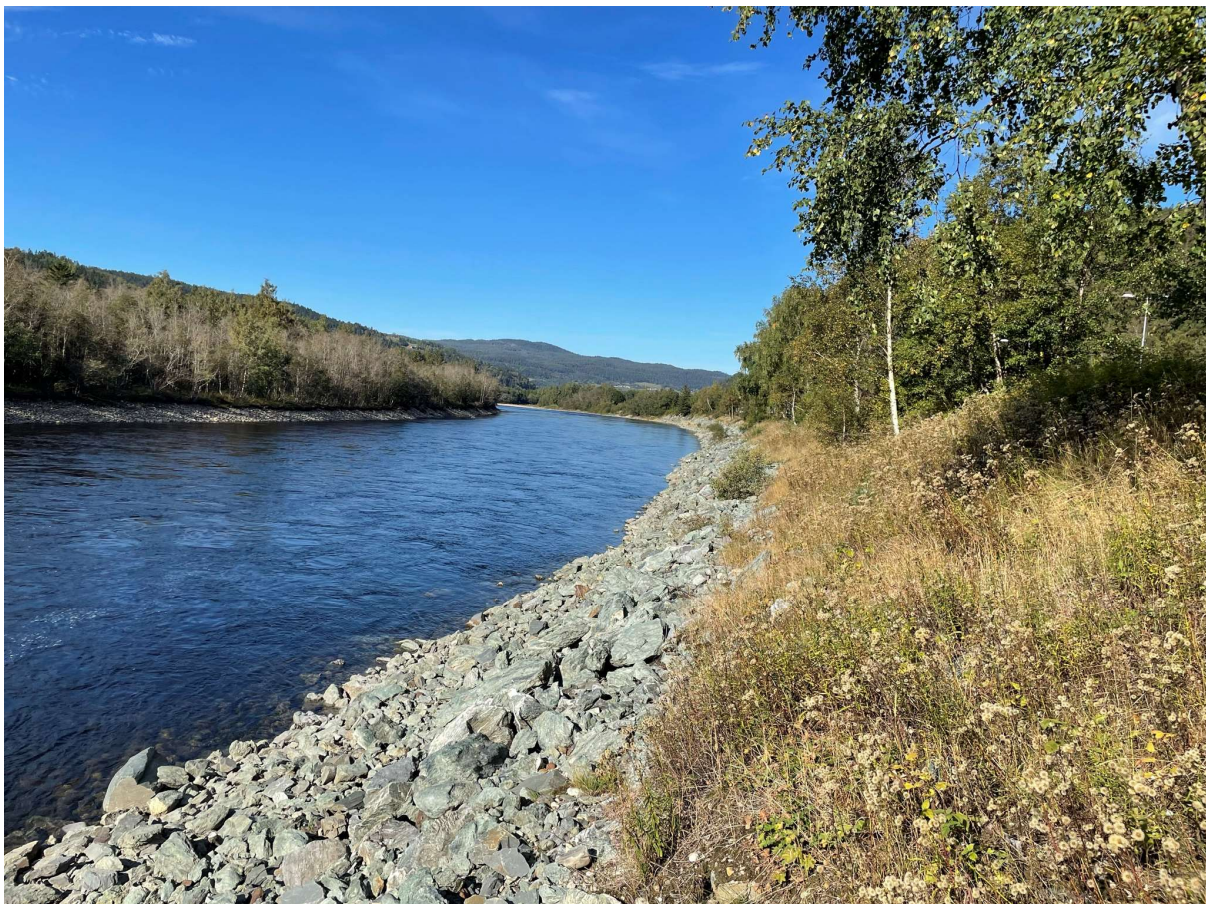
Området er befart opp gjennom prosjektperioden, både for vannmiljø, plan og geoteknikk. Figur 4-2 viser grov gammel forbygning fra øvre enden av faresonen. Figur 4-3 viser parti oppstrøms faresonen. Forbygningen her er opprinnelig fra 1935 og er minst vedlikeholdt én gang (1956). Forbygningen og overgang til vegetasjon ser ut til å være stabil, men her har elva en yttersving i øvre del av sonen og elvebunnen bør her sjekkes. Veien vil her gå tett på elva (samme sted som dagens vei) og erosjon av forbygningens fot eller eventuell blottlagt leire kan være kritisk både for eksisterende og ny vei.

Figur 4-2 Forbygd elvebredd sett fra helt i øvre ende av faresonen og nedstrøms. (Foto: Norconsult 17.09.2021)

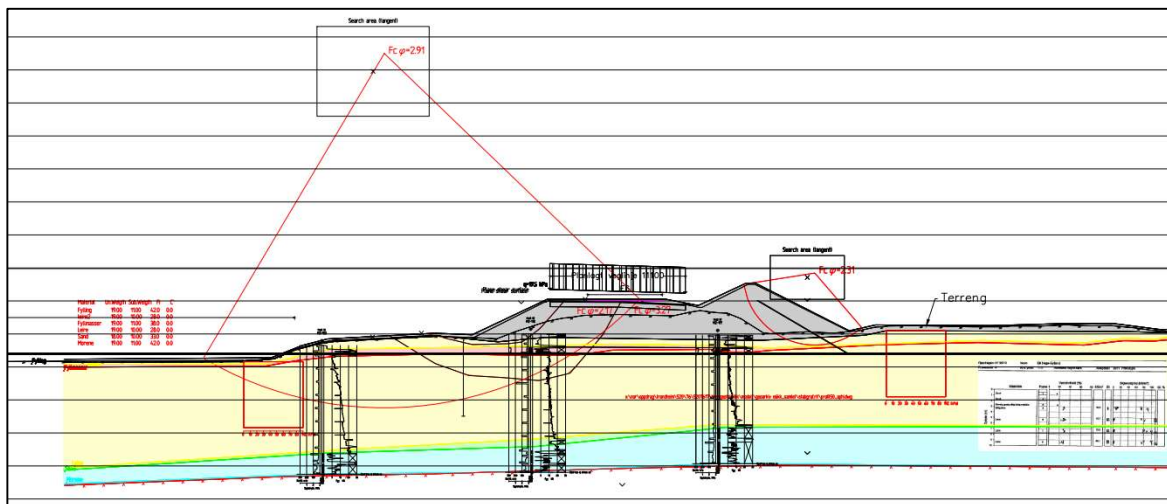
Figur 4-5 Effektivspenningsberegning ved profil 50 ved Gyllan. Gult er leire, rosa sand, blått morene/grus og grått er fyllmasser. $F_c\phi_i = 2.91$ (Kilde: Norconsult)

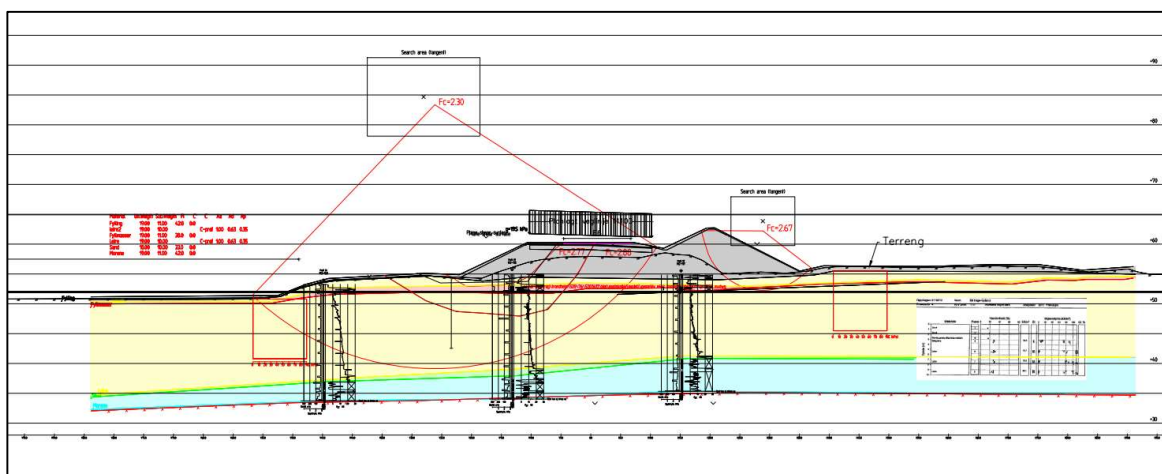
Figur 4-6 Totalspenningsberegning ved profil 50 ved Gyllan. Gult er leire, rosa sand, blått morene/grus og grått er fyllmasser. Her er det benyttet lette masser for å oppnå $F_c > 1.61$, $F_c = 2.3$. (Kilde: Norconsult)

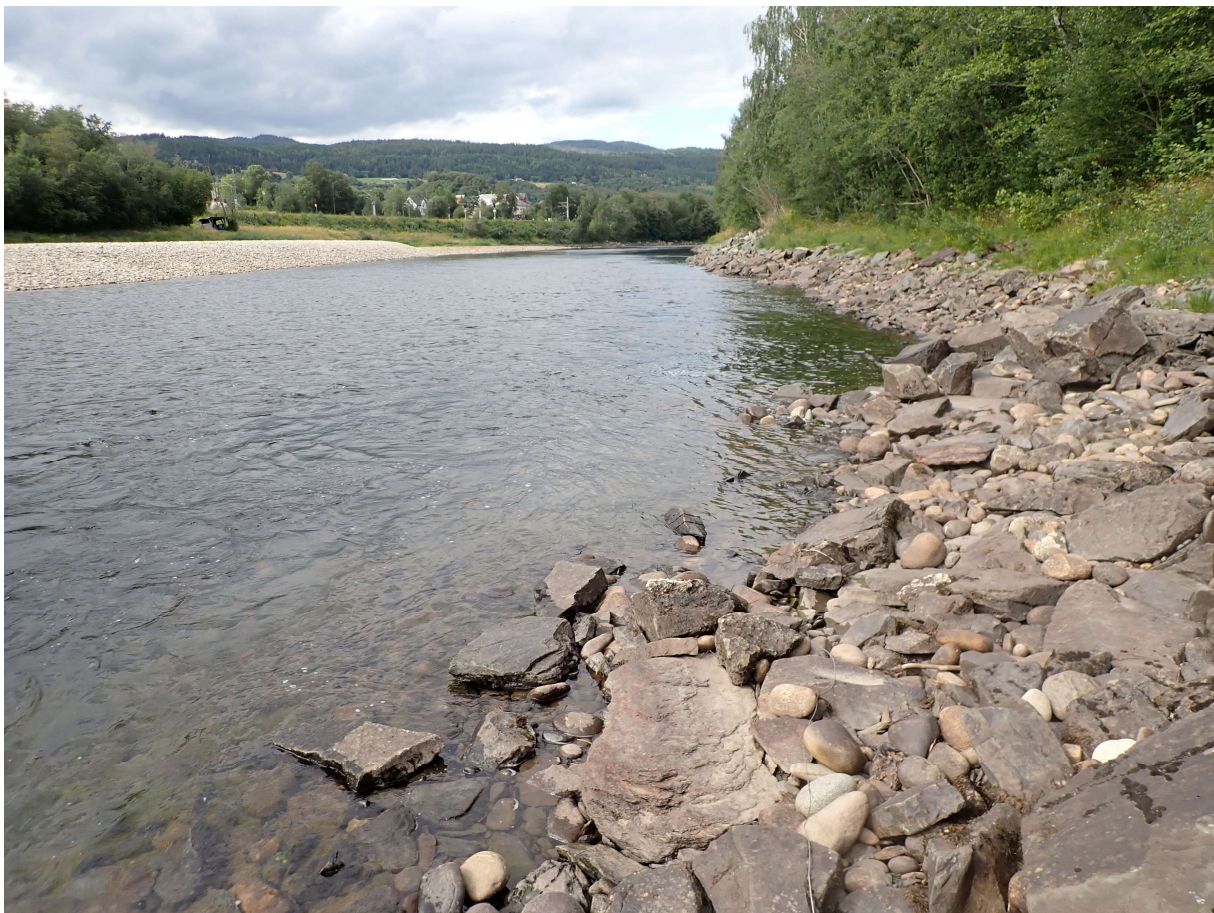
Området er befart og elvekanten fotografert gjennom prosjektperioden, både for vannmiljø, plan og geoteknikk.. Figur 5-2 og Figur 5-3 viser eksisterende forbygning av til dels stor stein mot Vollagrenda. På motsatt side av elva ligger det ei ør rett ut for Hovin jernbanestasjon. Figur 5-3 viser berget som stikker ut i elva på vestbredden og som gjør at elva her ledes mot motsatt breidd, det vil si mot Vollagrenda. Forbygningen her er opprinnelig fra 1935 og er minst vedlikeholdt en gang (i 1956). Forbygningen og overgang vegetasjon ser ut til å være stabil, men ettersom elva går på her, må det undersøkes om forbygningsfot er stabil eller om det ligger leire tett på elvebunnen. Ny vei vil her gå tett på elva (på samme sted som dagens vei) og erosjon kan være kritisk både for eksisterende og ny vei.

Figur 5-2 Faresone Vollagrenda sett nedstrøms Gaula. Hovin jernbanestasjon ligger innenfor øra på motsatt side. (Foto: Norconsult)

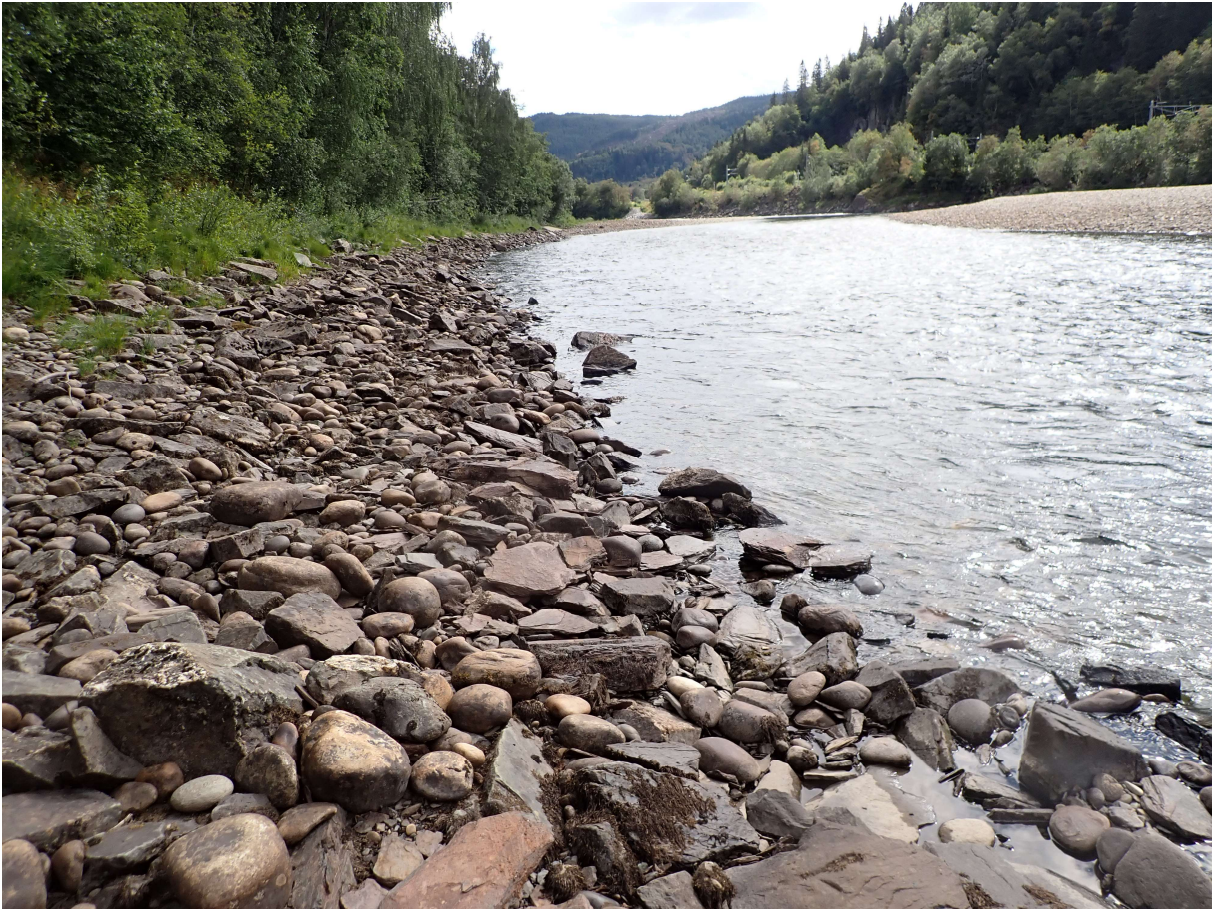
Figur 5-3 Gaula sett oppstrøms med Vollagrenda til venstre. Oppstrøms motsatt bredd ser en at det stikker ut berg som styrer elva over mot østsiden med Vollagrenda.

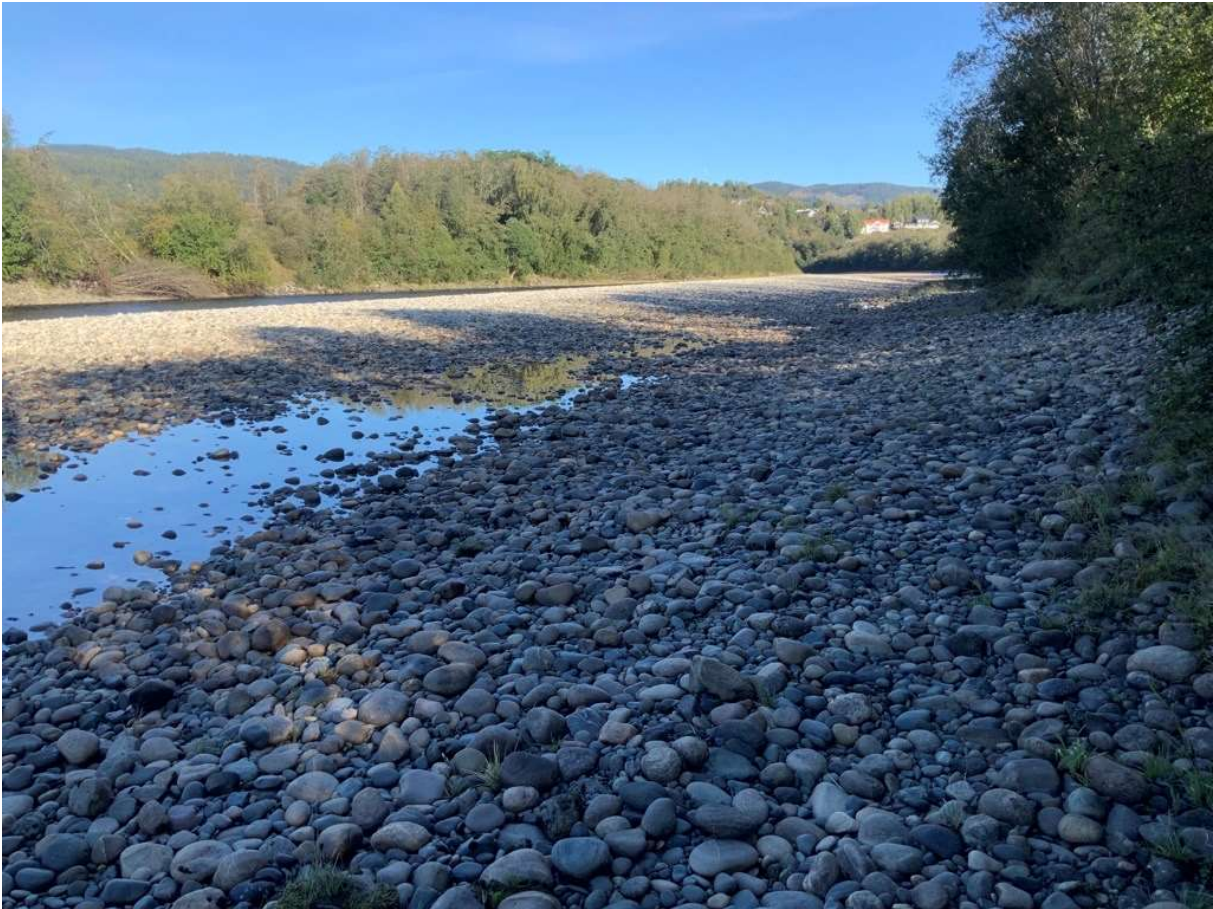
Området er befart opp gjennom prosjektperioden, både for vannmiljø, plan og geoteknikk. Figur 6-2 viser et foto av elvekanten der det ligger grov ør og vegetasjonsbelte ut i elva. Terrengmodell er nøye studert både på land og i elva. Påfølgende Figur 6-3 viser lokalisering av foto til venstre og med kvikkleiresonen til høyre.

Figur 6-2 Elvekant fra nordre ende av faresone Foss sør og mot sving før Gaulfossen. Ingen tegn til erosjon, her er det ei ør som ofte stikker opp som en holme midt i elva. (Foto: Norconsult)

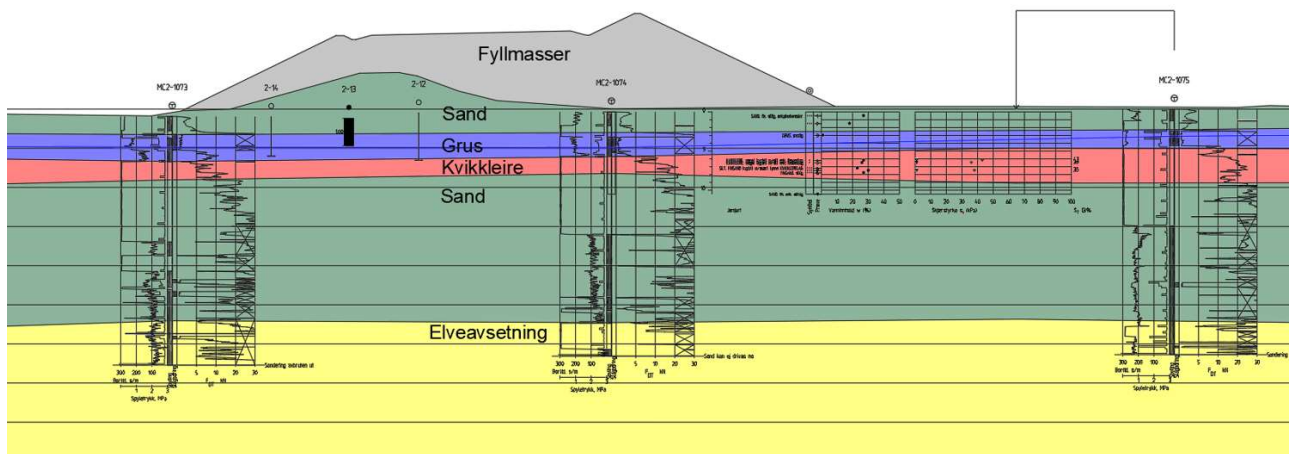
Figur 6-5 viser grunnboringer og tolkning av prøvene. Det er analysert prøver tatt i boringen i borpunktet MC2-1075. Her er det 4-5 m kvikkleire. Det er ikke prøvetatt under vei og videre ut mot elva. Tolket lag kvikkleire er her noe tynnere og det er usikkerhet hvorvidt dette er kvikkleire. Det er lave høydeforskjeller ut mot elva og dagens situasjon er tilfredsstillende.

Figur 6-5 Tolket lagdeling for et profil ca. midt i sonen mot elva for ny situasjon (Kilde: Norconsult).

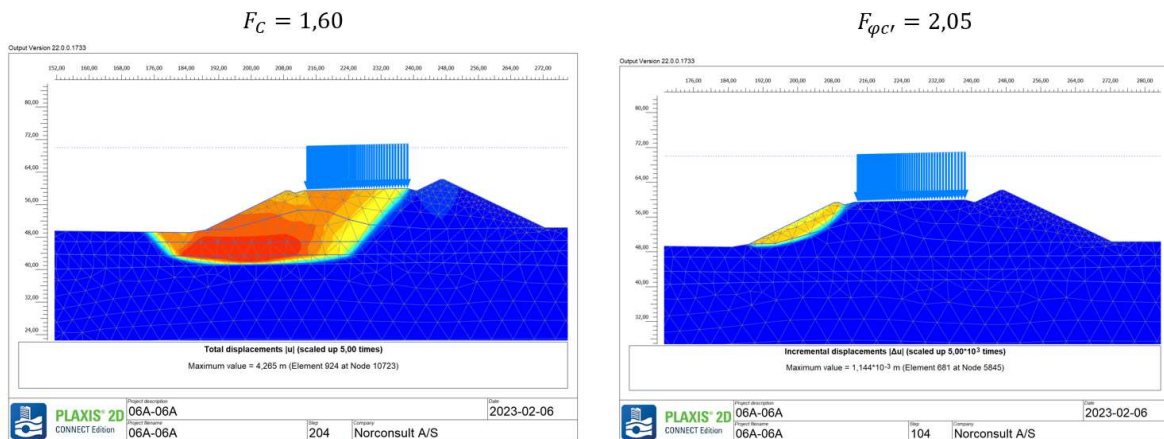
Figur 6-7 Beregnet profil ca. midt i sonen for ny situasjon. Udrenert analyse til venstre, drenert til høyre. Sikkerheten er tilfredsstillende. Her vil en kunne justere fylling med bruk av lette masser, slik at en ender opp med $F_c=1.61$. (Kilde: Norconsult)
