► Vurdering av løsneområdet for kvikkleiresone Sørstranda 2501.

Sammendrag/konklusjon

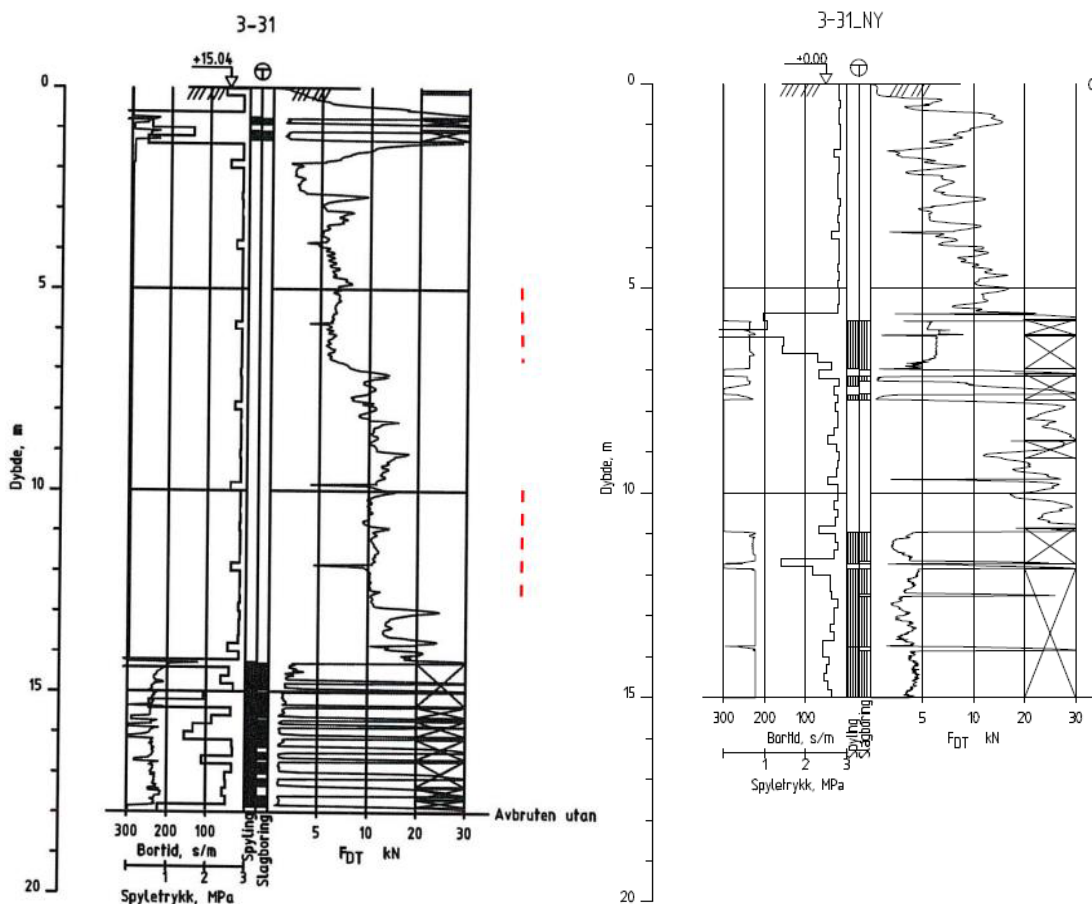
I vedlegg C i vurderingsrapporten [6] ble totalsondering 3-31 tolket til å ha potensielle kvikkleirelag ved 4,6-7,0 og 10,0-12,5 meters dybde. I tillegg til disse ble det også satt opp prøver ved 1,5-2,5 og 3,0-4,0 meters dybde. Under prøvetakingen fikk boremannskapet problemer med å ta opp prøver pga. løsmassene var faste. Dypeste prøve de fikk opp var en poseprøve fra 5,0-6,0 meters dybde. Dette stemte ikke overens med totalsonderingsprofilen, og det ble derfor utført en ny totalsondering ved siden av, foreløpig kalt «3-31_NY», som viste et annet resultat enn 3-31 (se Figur 2 for sammenligning av de to profilene).

Figur 2: T.v. et utsnitt av totalsonderingen slik den er presentert

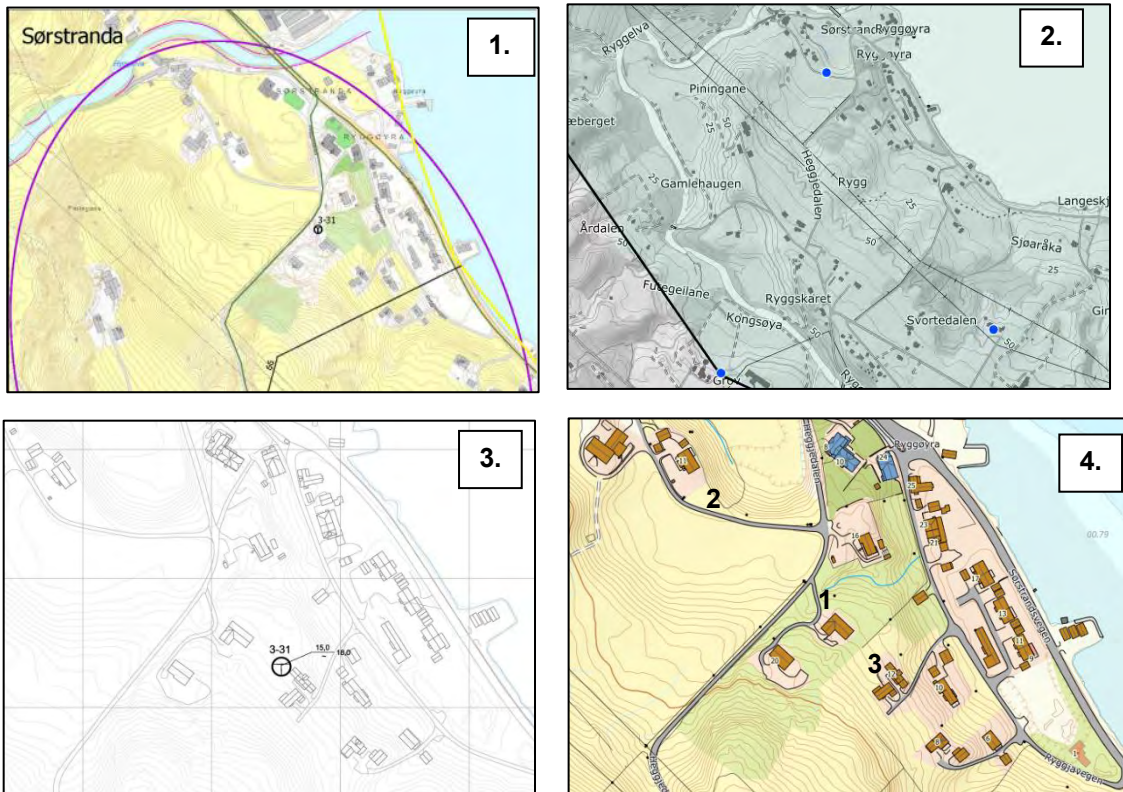
Plassering av borpunkt 3-31 er presentert med ulike plasseringer avhengig av hvilken rapport man leser i, eller om man leter det opp i NADAG (se visuell sammenstilling i Figur 3 nedenfor).

De som står for utførelse av grunnundersøkelsene ble kontaktet, og ved hjelp av GPS-logg kunne de bekrefte at riktig plassering av punktet er som vist i NADAG. Altså er borpunkt 3-31 utført på en terrasse ved ca. kote + 13,2 langs selve løsmasseryggen i avtagende helning ned mot sjøen.

Figur 3: Kartutsnitt nr. 1 viser hvor grunnundersøkelsene ble foreslått etter befaringen i 2018 [6]. Kartutsnitt nr. 2 viser plassering av det aktuelle punktet i NADAG [12]. Kartutsnitt nr. 3 viser det aktuelle punktet fra borplanen i datarapporten for de utførte grunnundersøkelsene [1]. Kartutsnitt nr. 4 viser en sammenstilling av de ulike plasseringene av borpunkt 3-31.

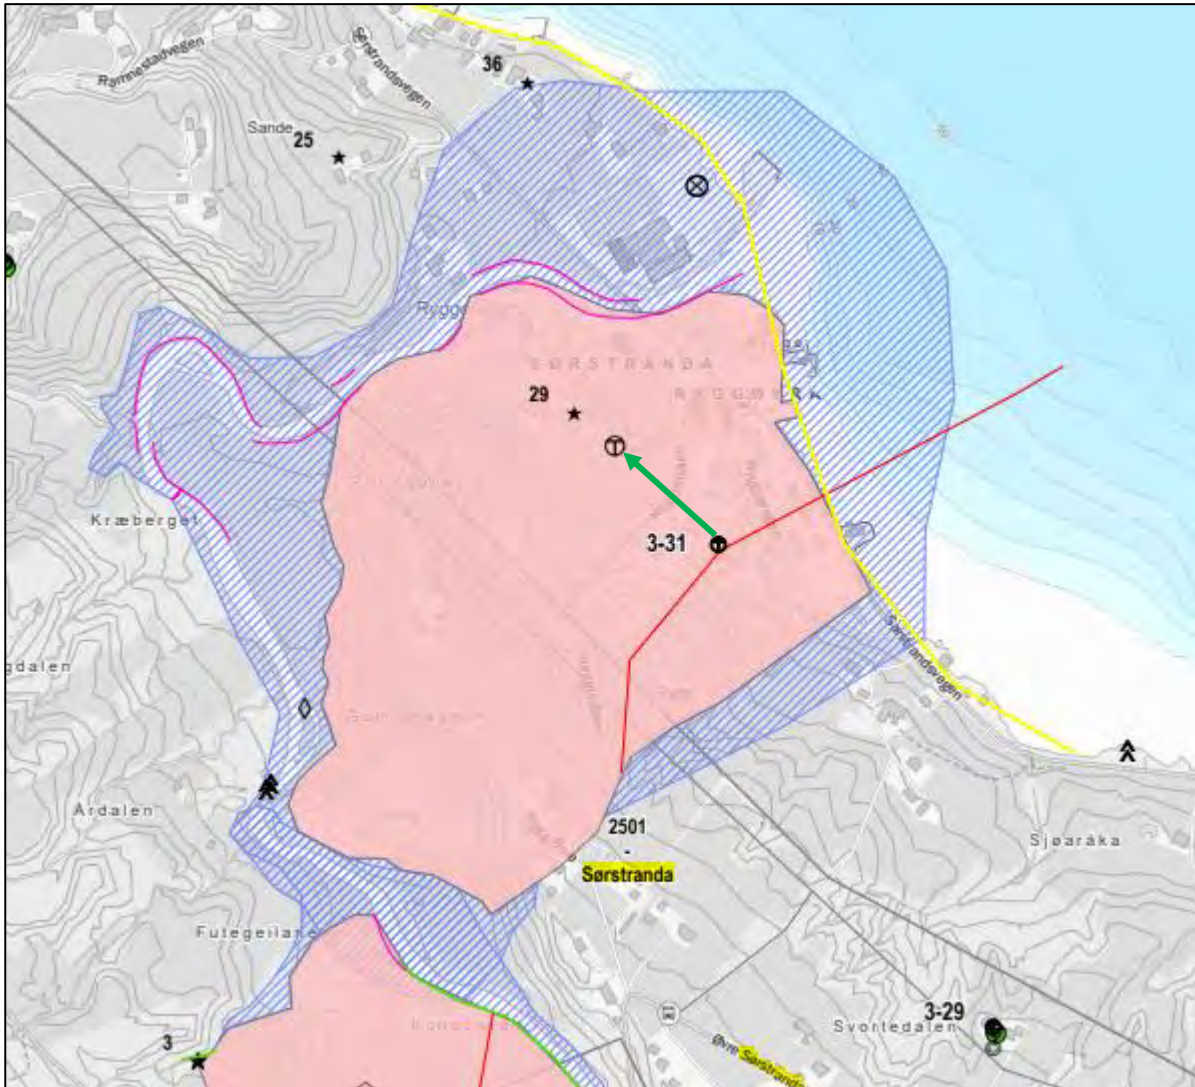
Det kritiske snittet som er beregnet for sone 2501 – Sørstranda er tegnet gjennom 3-31 som er plassert på feil sted (som vist i kartutsnitt nr. 3 i Figur, samt i Figur 3). Den nye boringen har ikke påvist sprøbruddmateriale [7]. Det foreligger også to rapporter fra Statens vegvesen (tidligere Sogn og Fjordane vegkontoret) som har gjort grunnundersøkelser i forbindelse med etablering av Sørstrandvegen (Fv. 615) på utfylling i sjø [3] [4]. Her var det heller ikke påvist sprøbruddmateriale/ kvikkleire.

Figur 3: Utsnitt fra kartleggingsområde C3 fra vurderingsrapporten [7]. Kritisk snitt er lagt gjennom det feilplasserte 3-31, som egentlig skal være plassert nord-vest for snittet (markert med grønn pil i kartutsnittet).

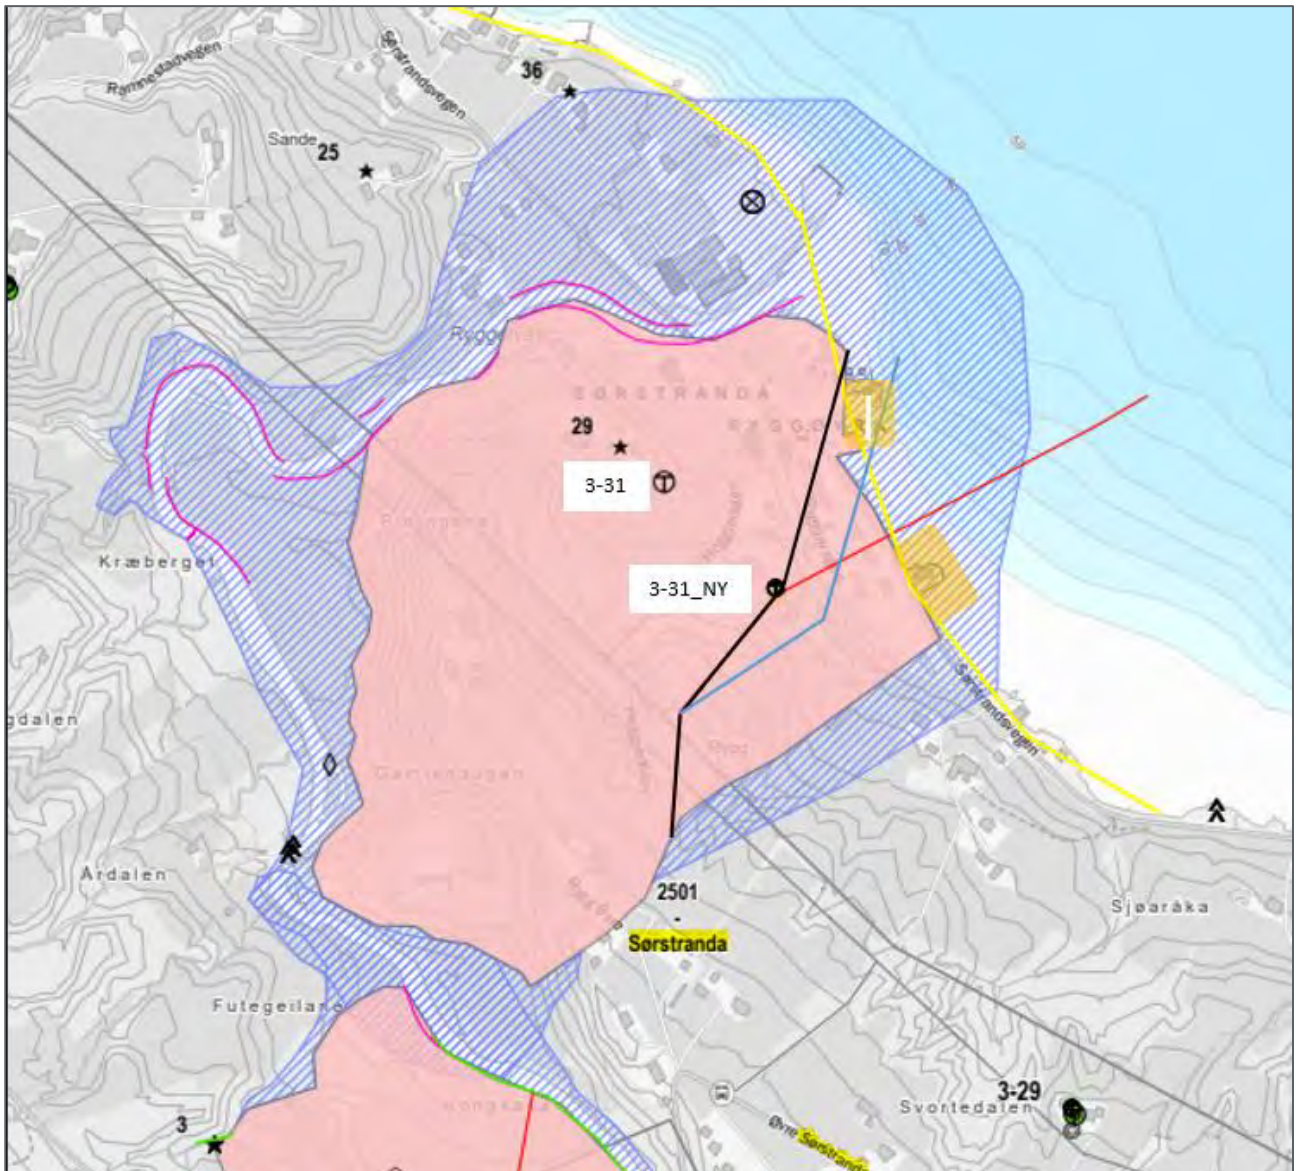
Når totalsondering 3-31 viser seg å være feilplassert, slik at kritisk snitt ikke lengre er representativt for avgrensingen vil det være logisk å kunne trekke opp det samme kritiske snittet som en justert grense for kvikkleiresonen. Når det i tillegg foreligger grunnundersøkelser på sjø, som heller ikke påviser sprøbruddmateriale/kvikkleire, så kan sonen justeres ytterligere mellom «3-31_NY» og «grunnundersøkelser for naustplasser på Rygg» [4] om vist på Figur 5.

Figur 5: Utsnitt fra karleggingsområde C3 fra vurderingsrapporten [6], der forslag til justert sone er lagt inn med **sort** strek gjennom boreposisjon "3-31_NY" og videre ut til det området som Statens vegvesen har undersøkt for naustplasser [4]. Begge sonene undersøkt av Statens vegvesen er lagt inn med to gule skravurer [3] [4]. Forslag til definering av potensielt utløpsområde er markert med blå strek. Justeringsforslaget er i øvre del av terrenget lagt over tidligere beregnet kritisk snitt fra vurderingsrapporten [6], men avviker fra snittet der den røde linjen kommer til syne.

I vår vurderingsprosess har vi sett mye på de to ulike landskapsformene som er fremtredende i området. Vi ser ikke bort ifra at sonen kan justeres enda noe mer enn det vi har skissert, men vi har ikke grunnlag til å justere den mer i øvre del av terrenget og forholder oss dermed til den opptegningen som er gjort i vurderingsrapporten [6]. Vårt forslag til justering av kvikkleiresonen er vist i Figur 5.
