# **VA Solbergveien 16261 Notat RIG02 Geotekniske vurderinger**

Tiltakshaver:  
Oppdragsgiver: Lillestrøm kommune  
Rapport: 16261 Notat RIG02 Områdestabilitet NVE 1-2019  
Rapporttype: Geoteknisk notat  
Stikkord: Områdestabilitet  
Euref UTM: Sone 32V – Ø610800, N6654550

# Bilag 1

## Bilder fra befaring

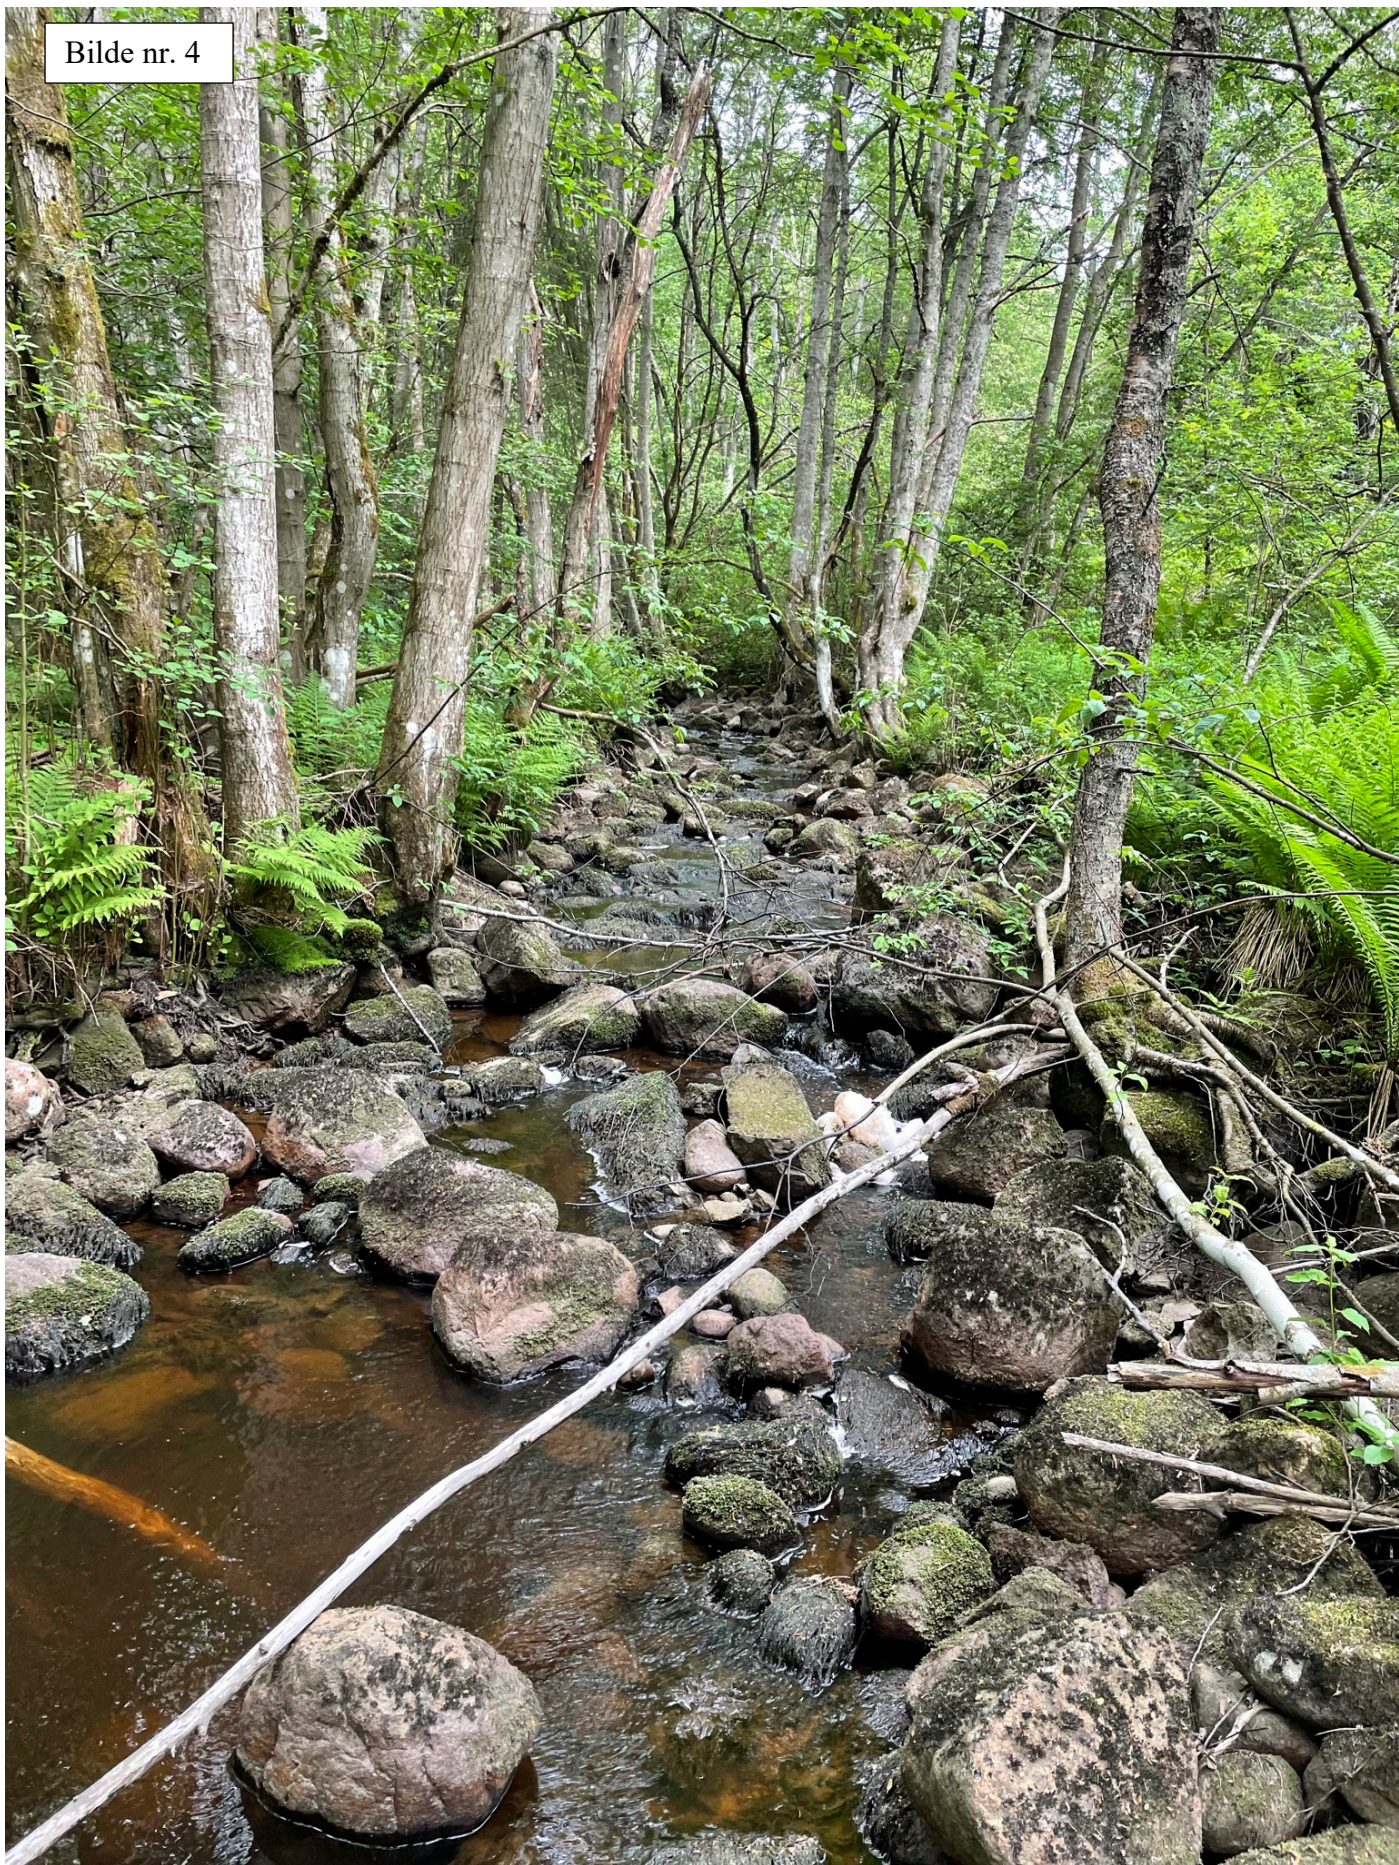
Bilde nr. 5

Litt erosjon

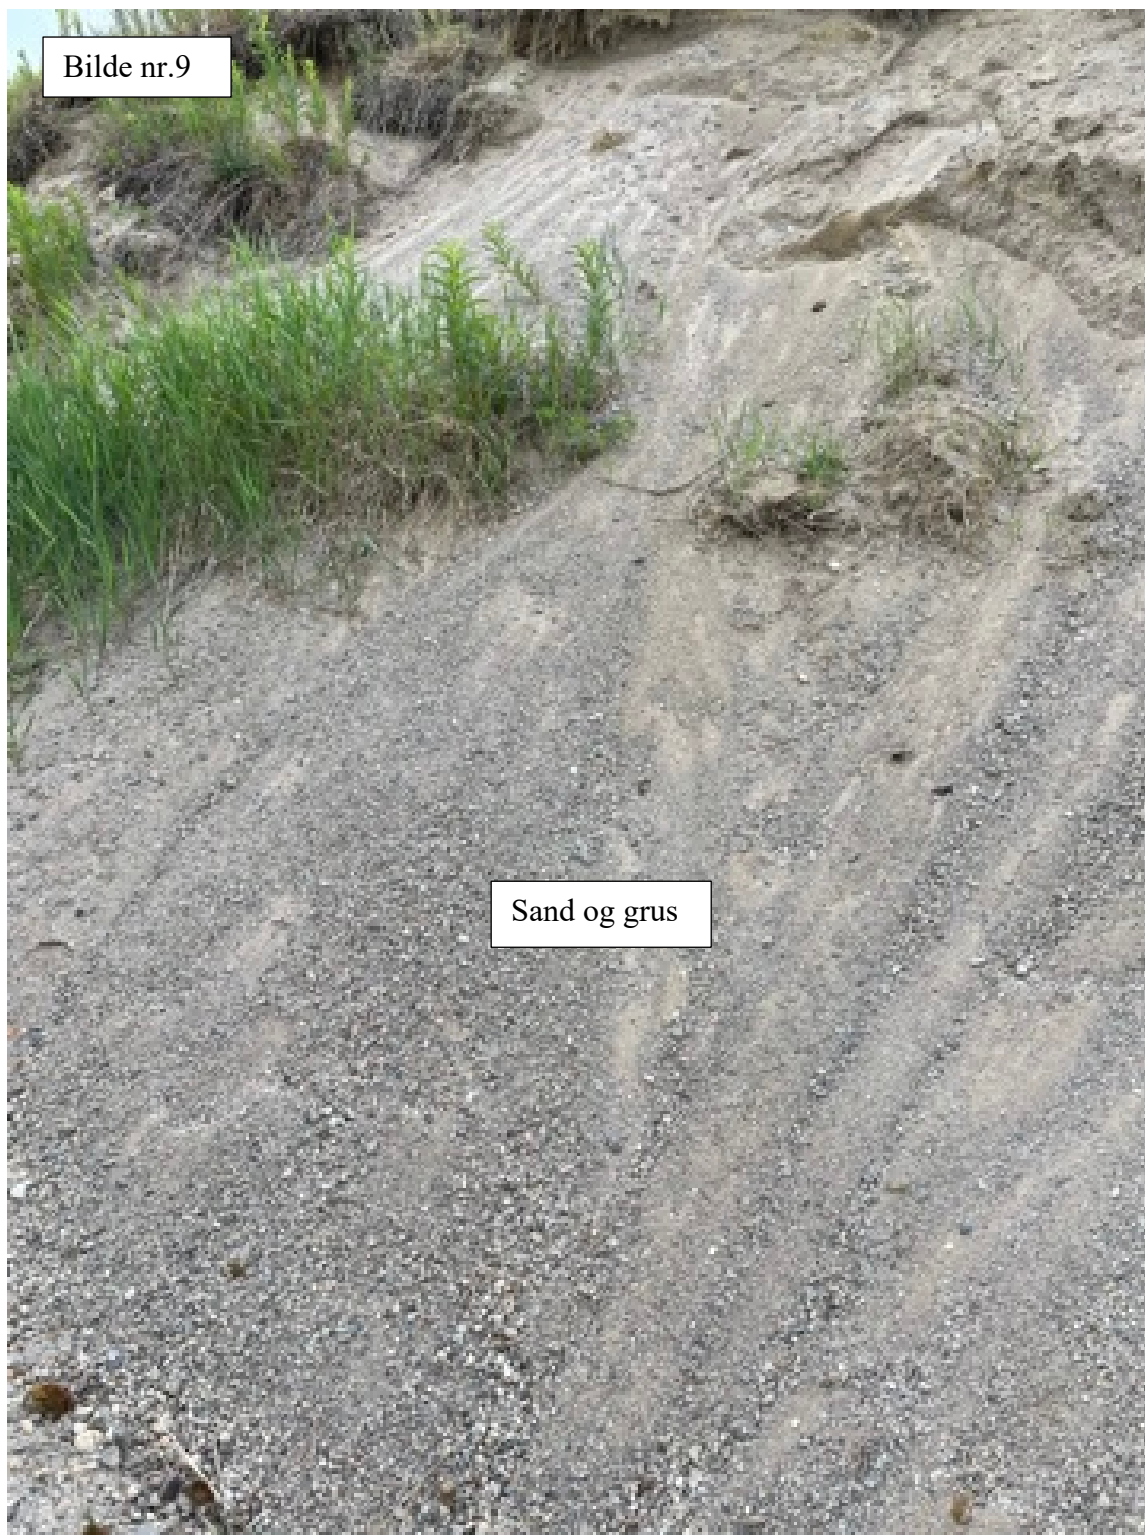
Bilde nr.9

| <b>7</b> | <b>Gjennomfør grunnundersøkelser</b> | Viser til ref. [3]. Det er ikke avdekket sprøbruddmateriale i borpunktene. Det er kartlagt sand og grus ved jordet til Øvre Ringnes gård, se bilder i vedlegg. Basert på dette samt nærliggende grunnboringer virker det lite sannsynlig at det er dypereleggende lag med kvikkleire/sprøbruddmateriale ved Øvre Ringnes. |

Det kan også nevnes at det neppe er store volumer kvikkleire i skråningene fordi det åpenbart er grus og sand ved gården Øvre Ringnes og fordi en rekke bratte skrenter på vestsiden indikerer at det er grunt til fjell.

Sand og grus
