► **E39 Storehaug-Førde - Dagsone Bruland**

Uavhengig kvalitetssikring av områdestabilitet etter NVE veileder 1/2019

Kontrollrapport

Oppdragsnr.: **52307678** Dokumentnr.: **52307678-RIG-R01** Versjon: Dato: **2023-12-14**

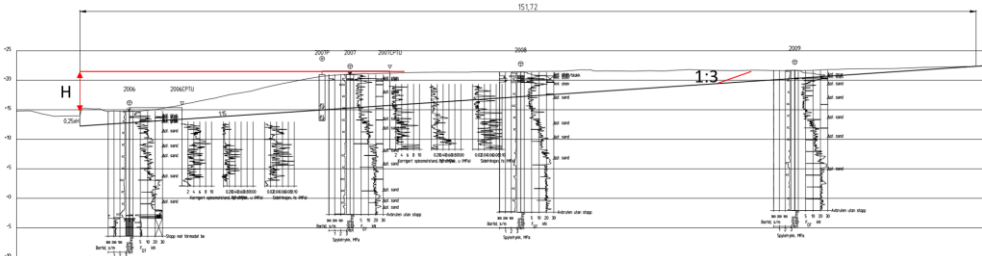
<p>6.1 Aktuelle skredmekanismer og avgrensning av faresone</p> <p>Ref. NVE 1/2019 Kap. 4.5 Kap. 4.6</p>	<ul style="list-style-type: none"> - Aktuelle skredmekanismer - Løsneområde - Utløpsområde 	<p>D-D</p> <p>Skråningshøyde ned mot bekken er ca. 6 m, men det er flatt mellom bekken og skråningsfoten, ved bp. 2006. CPTU og sondering i bp. 2006 tyder heller ikke på at det er noe særlig med leire i nivå med bekken. Derfor er det mest sannsynlig at en ev. utglidning ved bekken ikke påvirker skråningen innover i profilet. CPTU viser relativt lav Bq og Nm større enn 4.</p>

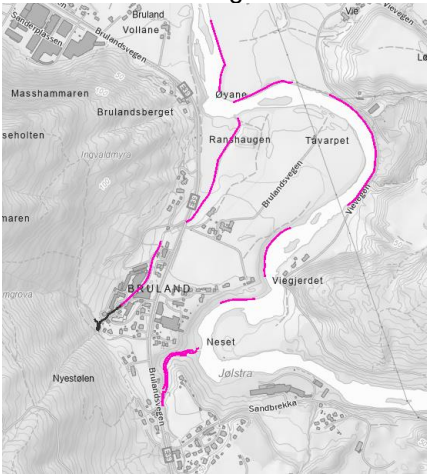
<p>7 Klassifisering av faresone</p> <p>Ref. NVE 1/2019 Kap. 4.7</p>	<p>Kap. 6 og 7 Kap. 6.1.6 Klassifisering av faresoner</p> <p>- Klassifisering av ny sone eller reklassifisering av eksisterende iht. NVE Ekstern rapport 9/2020</p>	<p>Generelt hadde det vært ønskelig med en begrunnelse av valg slik som det er gjort på noen faktorer.</p> <p>2489 Bruland Tidligere skredaktivitet: Det er ulike faktorer i figuren i rapporten og i vedlegg. Det er rapportert flere mindre utglidninger i elveskråningen. De er også registrert i NVEs database. Ved kontroll av LIDAR-data kan det ikke observeres større skredgroper som man burde sett dersom det har gått større kvikkleireskred i området. Siden det kun er mindre utglidninger mener vi at det er riktig å plassere det kategori 1 eller 2 som SVV har gjort selv om NVE ekstern rapport 9/2020 sier «Skredaktiviteten betegnes som høy dersom det finnes en eller flere nyere skredgroper i eller i nærheten av den aktuelle sonen.»</p> <p>Inngrep: Planlagt tiltak ligger ikke sånn til at det vil påvirke faresonen. Det har pågått utfyllinger på skråningstoppen ved Bruland området, dette har forverret stabiliteten der. Ifølge NVE Atlas er deler erosjonssikret, se utsnitt.</p>
