KONTROLL- RAPPORT

Kvalitetssikring iht. NVE-veileder 1/2019:
Faresoneutredning «Helgeby»

Borregaard, gnr./bnr. 1/3000 i Sarpsborg
kommune

50310-01-R

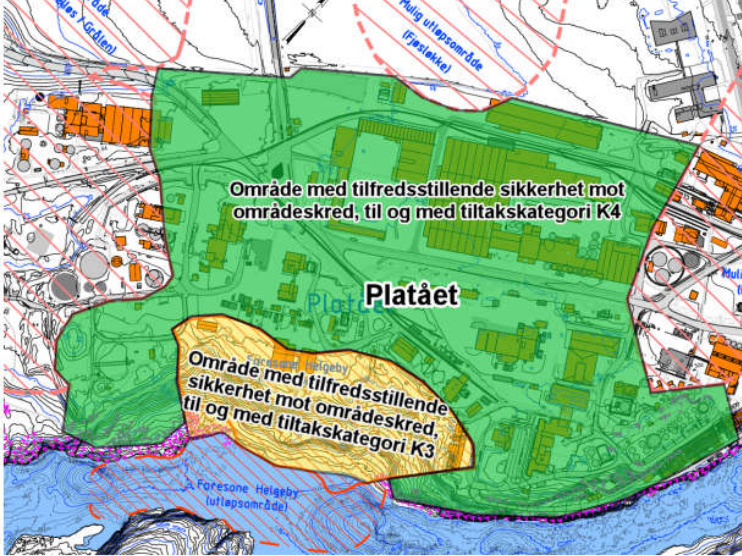
10	Stabiliserende tiltak	./.	./.
11	Konklusjon	<p>Oppsummeringen er korrekt, og her er det også korrekt skrevet hva som er påpekt i pkt. nr. 9 over.</p> <p>I figur 5.1 kan det ev. presiseres at det gult markerte området har som forutsetning at eventuelle tiltak opptil K3 ikke påvirker / forverrer stabiliteten i faresonen, slik at den ikke brukes ukritisk / feil videre.</p>	± OK

<p data-bbox="528 801 1246 831">Figur 5.1: Oversikt over Platået på Borregaard, med oppsummering av byggbarhet (for land)</p> <p data-bbox="528 869 1342 1003">GV-AAU 21.05.2024: Figur er oppdatert iht. innspill. Både figuren i oppsummering/konklusjon i kap. 5, samt i sammendraget i starten av rapporten.</p> <p data-bbox="528 1043 576 1072">Bra!</p>
