## Eiker Leire – Kanten/Hjorteland

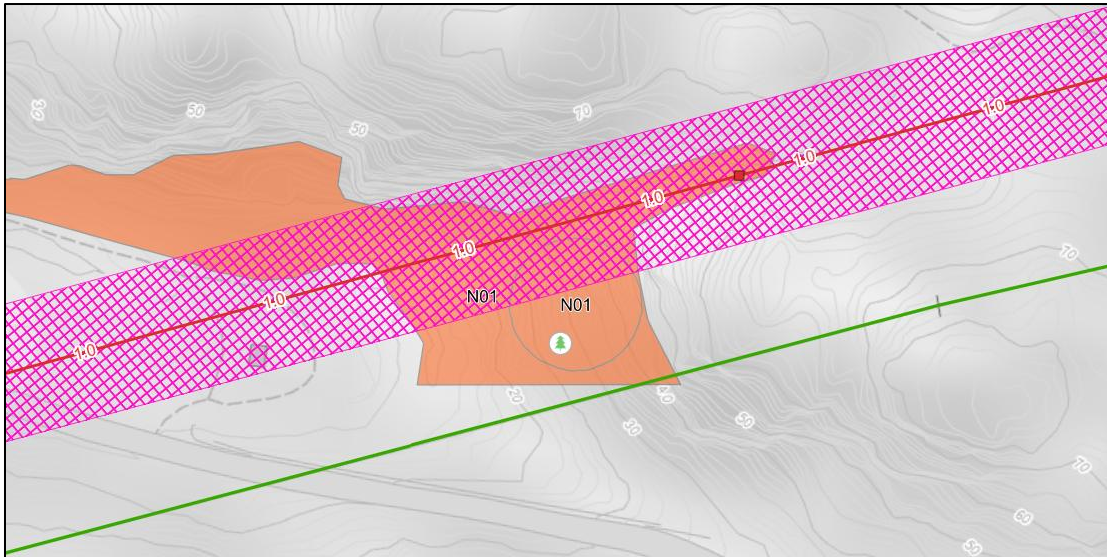
Figur 2. Rød linje med rosa skravur er konsesjonssøkt trase og ryddebelte i skog. Grønn strek er senterlinje for dagens 110 kV-ledning. Ring merket med NO1 er lokalisering av hul eik fra NiN-kartleggingen og grønt punkt med tresymbol er innmålt eik.

Ved innmåling av Hul eik ved Liane (1) viser det seg at denne ligger lenger sør enn NiN-kartleggingen viser, ca. 10 meter utenfor ryddebelte. Kroneutbredelsen er estimert til ca. fire meter i nordlig retning. Treet kan derfor bli stående og vil ikke berøres av ryddebeltet.

Glitre Nett vurderer at konsesjonssøkt ledningstrase beholdes.

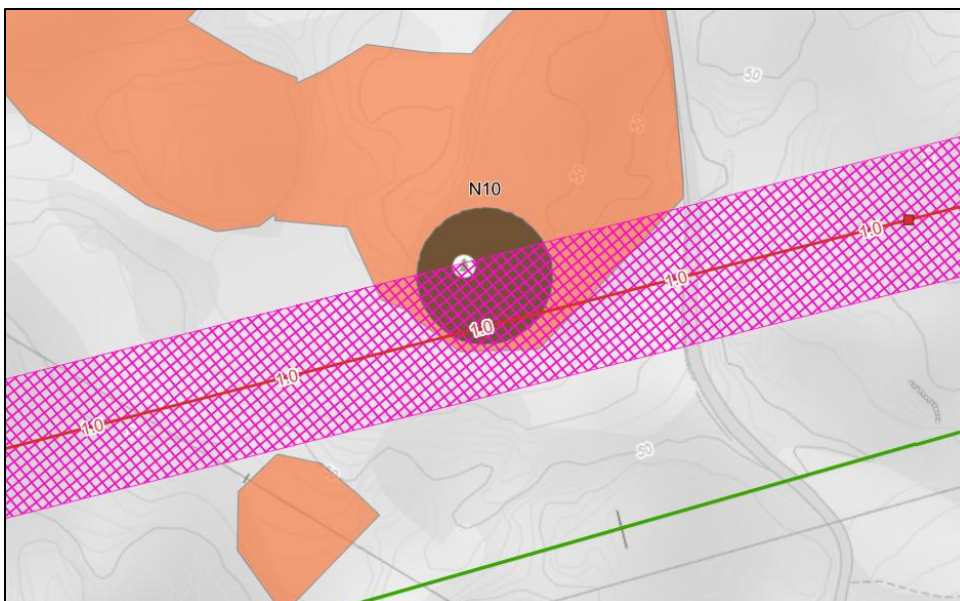
Figur 3. Rød linje med rosa skravur er konsesjonssøkt trase og ryddebelte i skog. Grønn strek er senterlinje for dagens 110 kV-ledning. Brun ring er lokalisering av hul eik fra NiN-kartleggingen og grønt punkt med tresymbol er innmålt eik.

Innmåling av Hul eik ved Kvassåsen (2) viser at denne står innenfor ryddebeltet. Treet er målt til ca. 19 meter høyt og de øverste greinene mot sør må kappes for at treet kan bli stående. Treet har størst kroneutbredelse mot nordvest (ca. sju meter) og minst mot planlagt linjeføring i sørøst (ca. fire meter). Dersom kun grenene tas vil treet kunne lukke sårskadene og det forventes ingen permanent svekkelse av treet. Beskjæring må utføres av kyndig treskjærer/arborist. Hvis treet må toppkattes vil treets levetid sannsynligvis reduseres, da sårflaten ikke vil lukkes.

Ut fra anslått kroneutbredelse, laserdata og grovprosjektert lineprofil vurderes det at det holder å kappe noen greiner for å overholde forskriftskravene til minsteavstand.

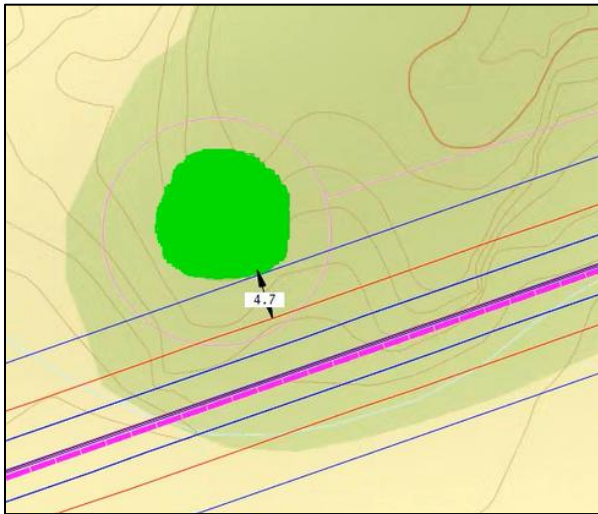
Figur 4. Grønn punktsky fra laserdata angir ca. utbredelse av trekronen til eika. Horizontal avstand fra ytterste line (rødstrek) ca. 4,7 meter. Direkteavstand målt til ca. åtte meter da treet ikke rekker helt opp til grovprosjektert linehøyde.

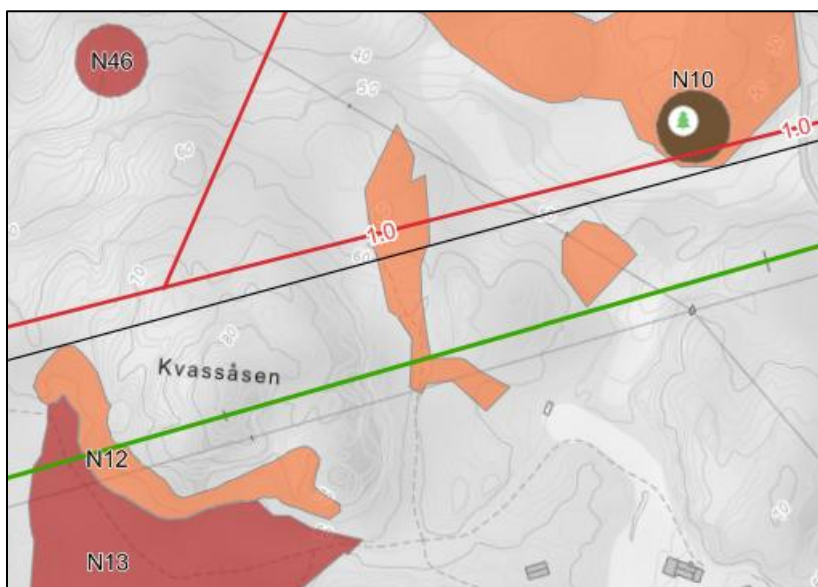
Glitre Nett har også sett på muligheten for å justere trasealternativ 1.0 noen meter sørover nærmere dagen 110 kV-ledning. Konsesjonssøkt ledningstrase går i dette området i noe større avstand fra dagens ledning enn hva det er lagt opp til ved parallelføring generelt. Dette for å unngå en ekstra vinkelmast. Hvis det settes inn en vinkelmast i området hvor dagen 110 kV-ledning har en vinkel, vil avstanden til eika økes med noen meter, og den vil bli liggende utenfor ryddebelte. Dette er beregnet til å gir en merkostnad i størrelsesorden 0,5 MNOK.

Justering av traseen medfører at traseen kommer i berøring med to ny naturtypelokaliteter, N12 og et lite område sørvest for N10.

Figur 5. Rød strek viser konsesjonssøkt ledningstrase. Sort strek viser mulighet for justert trase som gir større avstand til Eika, men en ekstra vinkelmast. Viktige naturtyper vist med brun og rødbrun farge. Eksisterende linje vises med grønn strek.

Glitre Nett vurderer at konsesjonssøkt ledningstrase beholdes og at det gjennomføres tiltak gjennom beskjæring av den hule eika.

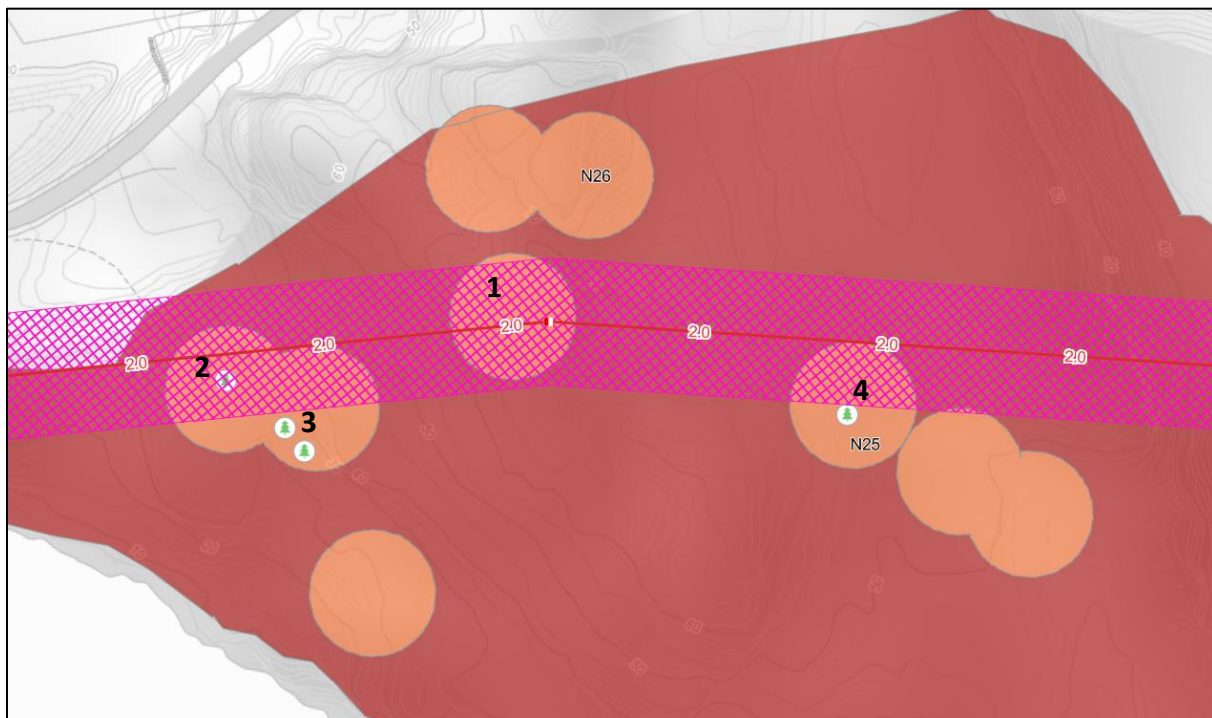
På østsiden av Trysfjorden (3) står det flere hule eiker. De som er merket med nr. 1-4 er de som er vurdert å kunne bli berørt av ryddebelte.

Figur 6. Hule eiker øst for Trysfjorden langs trasealternativ 2.0 vist med runde sirkler.

Glitre Nett vurderer at konsesjonssøkt ledningstrase beholdes. Det det er mulig å bevare hule eiker nr. 2 og 3 i sin helhet. Hul eik nr. 4 kan forsøksvis beskjæres, selv om dette vil redusere levetiden. Hul eik nr. 1 må hugges mht. konflikt med mastepunktet, som ikke kan justeres på grunn av kryssingen av Trysfjorden.

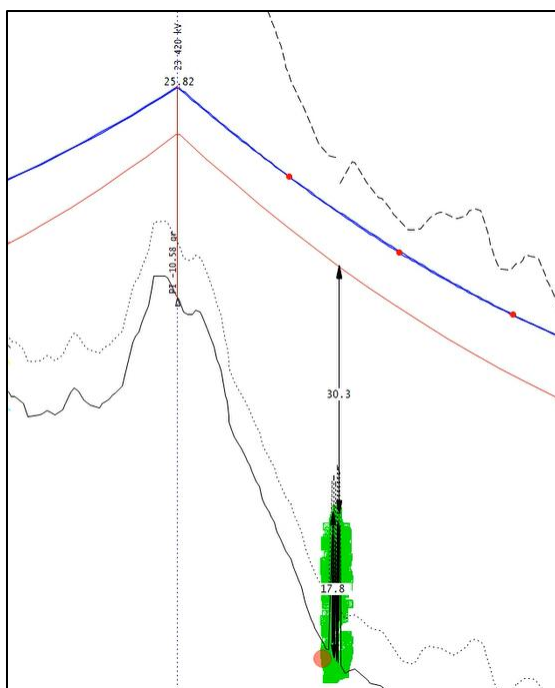
Hul Eik nr. 1 ligger så nær mastepunktet at den kommer i direkte konflikt med masta og må fjernes.  
Hul Eik nr. 2 og nr. 3 ligger vesentlig lavere i terrenget og i nullbelte. Avstanden opp til linene er rundt 30 meter og trærne kan derfor bli stående urørt.

Figur 7. Lineprofil og lokalisering av de tre eikene (grønnmarkert) vest for fjordspennmasta. I profilet går ledningen vestover mot høyre. Eikene ligger i nullbelte hvor det ikke behov for skogrydding.

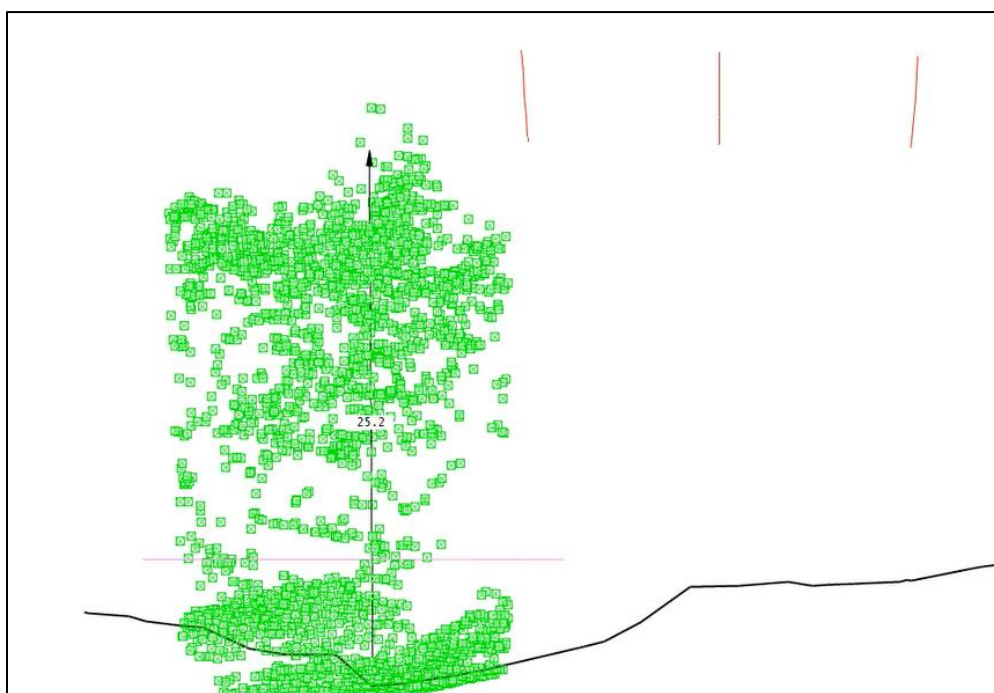
Hul Eik nr. 4. er målt til ca. 25 meter høy, med en kroneutbredelse på over sju meter i nordlig retning. Dette gjør at treet må kuttes ganske kraftig i toppen – estimert 10 meter. Treet vil ikke klare å lukke en slik sårflate, og treet vurderes å få et betydelig kortere livsløp enn normalt.

Figur 8. Figuren viser lasertreff på Hul eik nr. 4 sett i linjereiningen mot vest. De røde strekene er faselinene. Treet må kappes kraftig for å få en tresikker ledning.
