# **HER01 Datasenter Herøya**

## **250803 Notat RIG01**

### **Innledende geoteknisk vurdering**

| Rapport nr. (prosjekt): | HER01-AFR-XX-EX-RP-G-11001 |

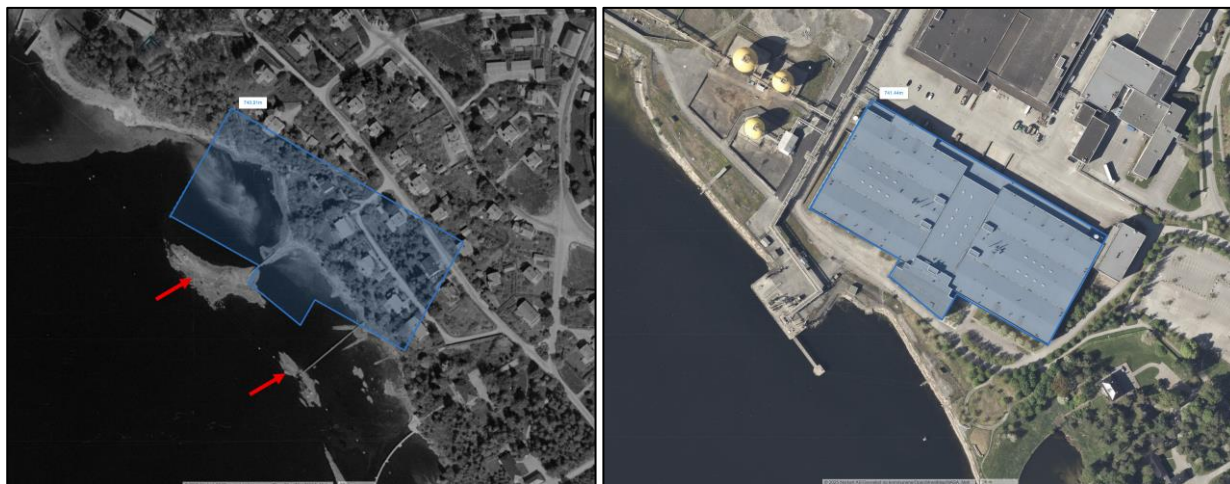
Historiske flyfoto viser at det ble etablert en større fylling i fjorden en gang mellom 1965 og 1991. Det er tydelig berg i dagen utenfor bygningskroppen før utfylling, se figur 2.2. Bygget på tomte ble etablert i 2007/2008.

Figur 2.2 Flyfoto fra 1965 til venstre og 2024 til høyre [4]. Fotavtrykket til eksisterende bygg på Fjordgata 48 er omtrentlig vist med blå skravur. Røde piler viser berg i dagen.

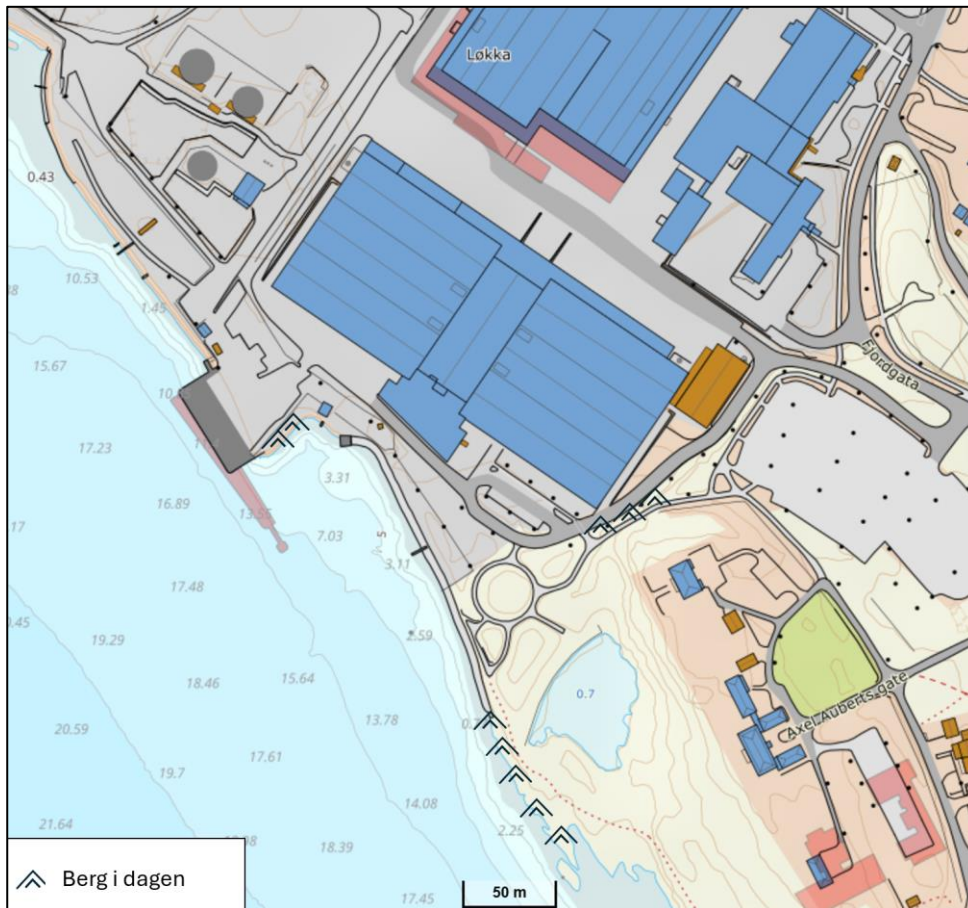
Figur 2.3 Markering av berg i dagen fra befarings.

Det ble gjennomført befaring av geotekniker Kjetil Grødal Eppeland fra Løvlien Georåd 17. oktober 2025. Registrert berg i dagen fra befaringen er vist på figur 2.3.

Det er registrert berg i dagen både på historiske flyfoto og på befaring flere steder mellom bygget og dagens kystlinje, se hhv. kap. 2.3 og 2.5. Det vil ikke kunne gå skred langs kystlinjen som kan ramme bygget i områdene hvor det er registrert berg. Topografisk ligger bygget kun innenfor et mulig løsneområde fra skråningen ved kystlinjen i sørvest. Høydeforskjellen her indikerer en mulig løsnedistanse på ca. 180 m, se figur 3.4.

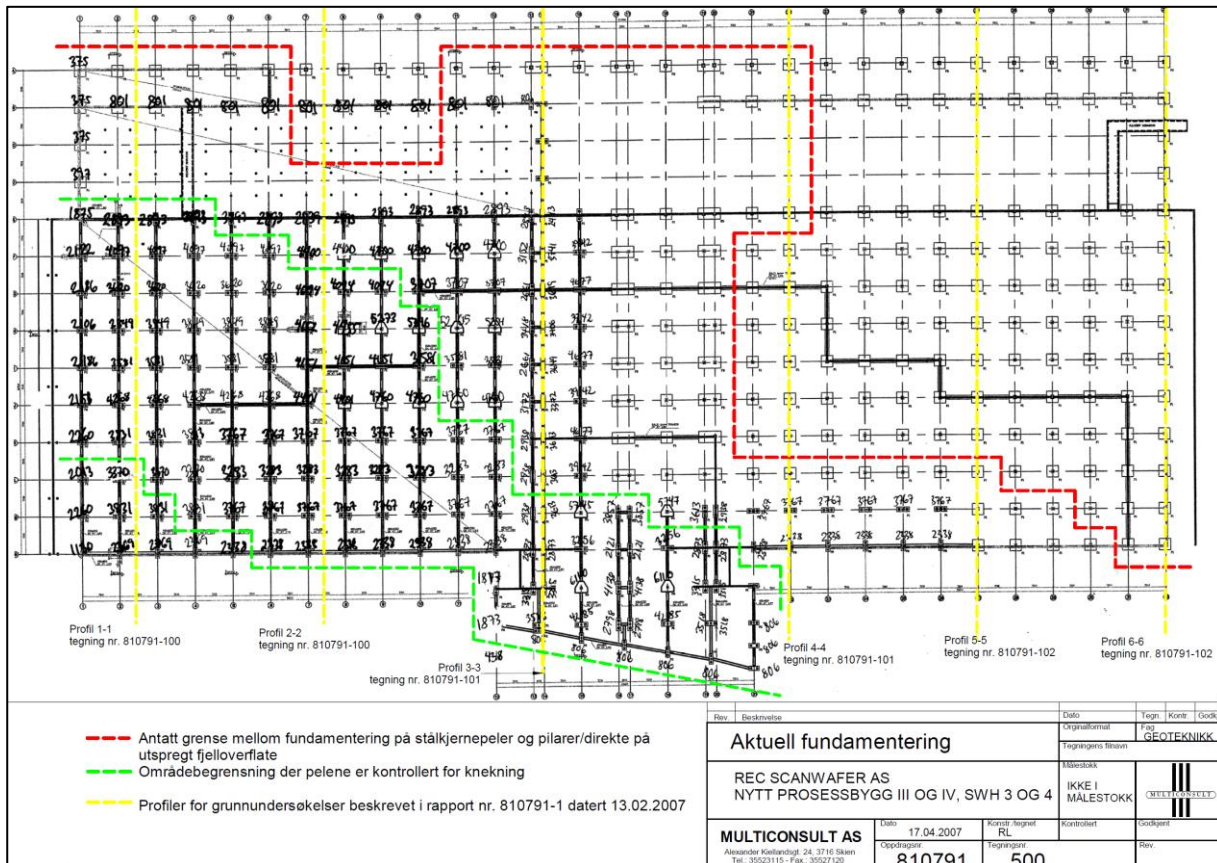
Bygget er etter alle solemerker fundamentert på berg. Basert på mottatt dokumentasjon virker det å ha blitt benyttet stålkjernepeler installert til berg kombinert med pilarer og direktefundamentering på utsprengt berg. Følgende informasjon om fundamenteringen er funnet:

Figur 4.1 Tegning 500 fra ref. [8] som viser aktuell fundamentering for bygget.

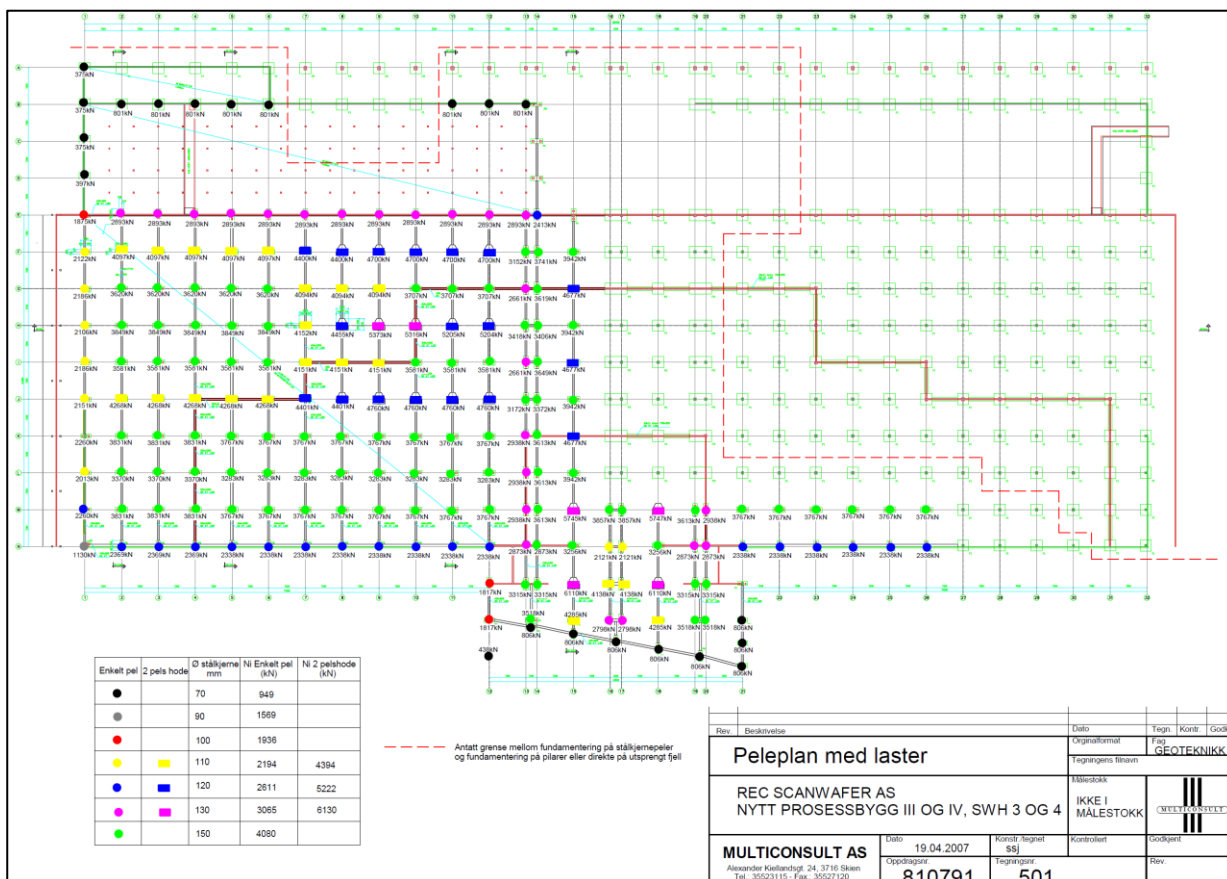
Figur 4.2 Tegning 501 fra ref. [8] som viser foreløpig peleplan med laster.

Vi har kun sett foreløpig peleplan i tillegg til peletabeller, og det er noe usikkerhet mht. faktisk plassering av peler samt hvor det er benyttet pilarer og direktefundamentering på berg.

Dersom etableringen av datasenteret i bygget medfører endret lastbilde, med økt belastning på eksisterende fundamenter og peler, må det gjøres en vurdering av restkapasiteten til disse. Dersom prosjektet medfører etablering av tilbygg eller oppføring av andre nye konstruksjoner på tomte, må det gjøres egne vurderinger av fundamenteringen her. Innledningsvis vurderes det at eventuelle nye bygg og konstruksjoner må fundamenteres til berg, med lignende fundamenteringsalternativ som eksisterende bygg avhengig av dybden til berg ved det aktuelle tiltaket.
