**Vurdering av  
områdestabilitet for  
reguleringsplan ved  
Mjølkeråen, Bergen  
kommune**

Sunnfjord Geo Center

| 2025-03-137 | GT-H30-M03-02 | 02R | Vurdering av områdestabilitet for reguleringsplan ved Mjølkeråen, Bergen kommune | |

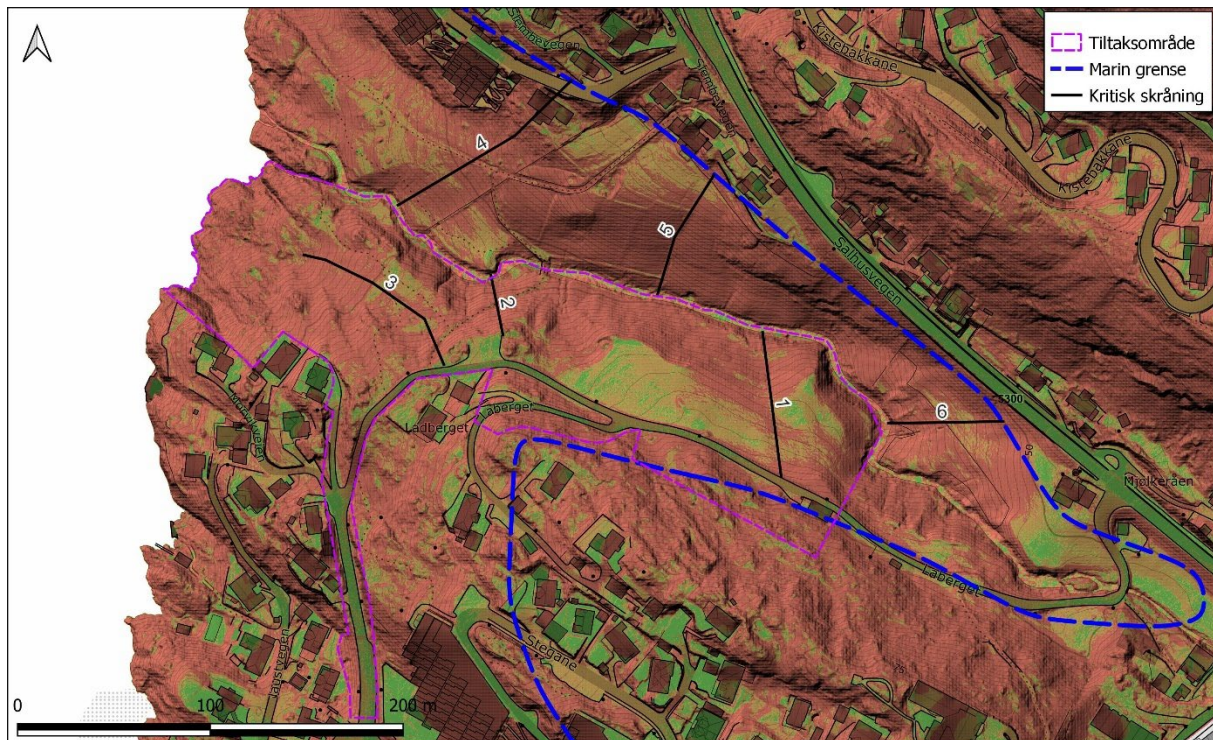
Kun basert på helning er det identifisert seks kritiske skråninger: 1, 2, 3, 4, 5 og 6. Skråning 1 – 3 er identifisert og gjennomgått av Cowi i en tidligere områdestabilitetsvurdering for planområde [9]. Det henvises til denne utredningen for videre detaljer rundt disse. Kritisk skråning 1 – 3 ligger innenfor tiltaksområdet, slik at tiltaksområdet ligger i et potensielt løснеområde (Figur 10). Kritisk skråning 4 – 6 ligger på nordsiden av elven, slik at tiltaksområdet ligger i et potensielt utløpsområde (Figur 10).

Figur 10: Det er identifisert seks kritiske skråninger ved tiltaksområdet ut ifra helningskart.

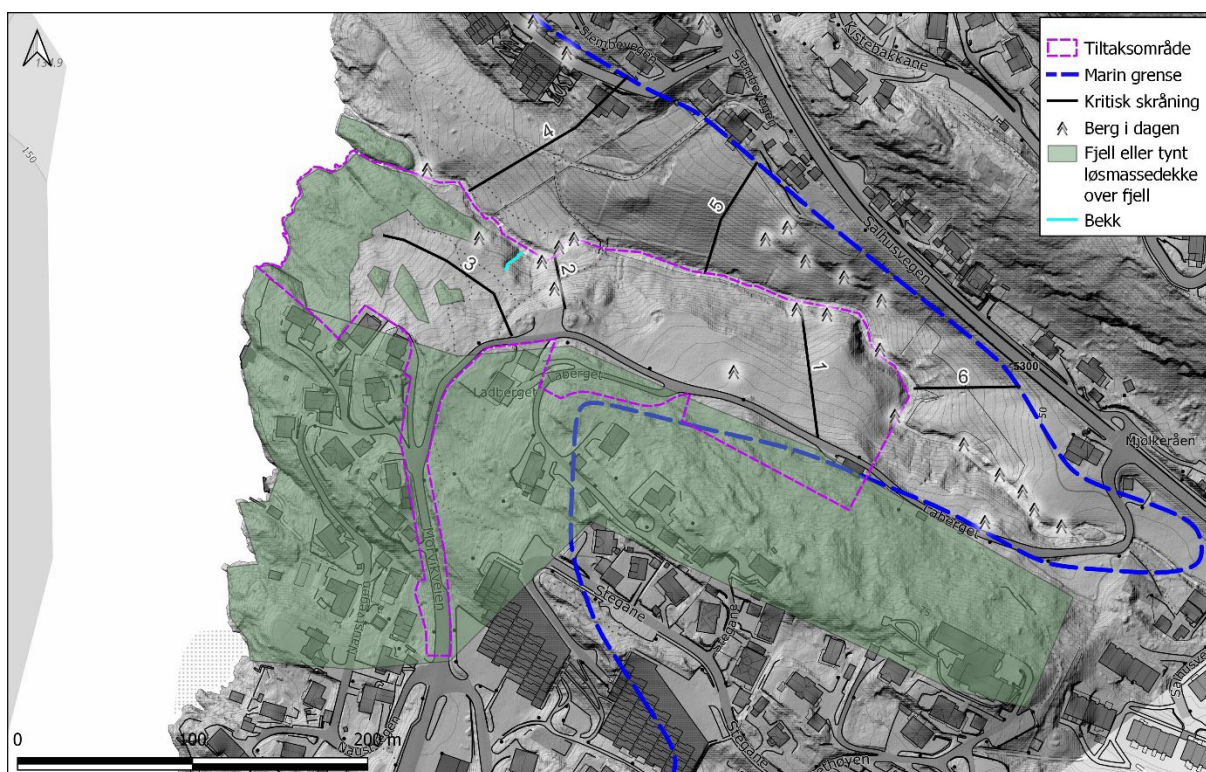
Det ble observert berg i dagen i vestlig del av tiltaksområdet, langs store deler av elveløpet, og ved to lokaliteter langs kritisk skråning 2 (Figur 11 - Figur 13). Skråning 2 er dermed vurdert til å ikke utgjøre et potensielt løsneområde. I en mindre bekk som renner ned mot elven (Figur 11) ble det observert løsmasser av antatt leirholdig materiale (Figur 14). Det kan dermed ikke utelukkes tilstedeværelse av sprøbruddmateriale i skråning 3. Tidligere utført gravearbeid [8] viser at det ikke er fare for områdeskred langs skråning 1 og 5. Det kreves dermed videre undersøkelser langs skråning 3, 4 og 6.

Figur 11: Oversiktskart for feltregistreringer som viser påvist fast fjell i dagen og område bestående av bart fjell/tynt løsmassedekke over fjell.

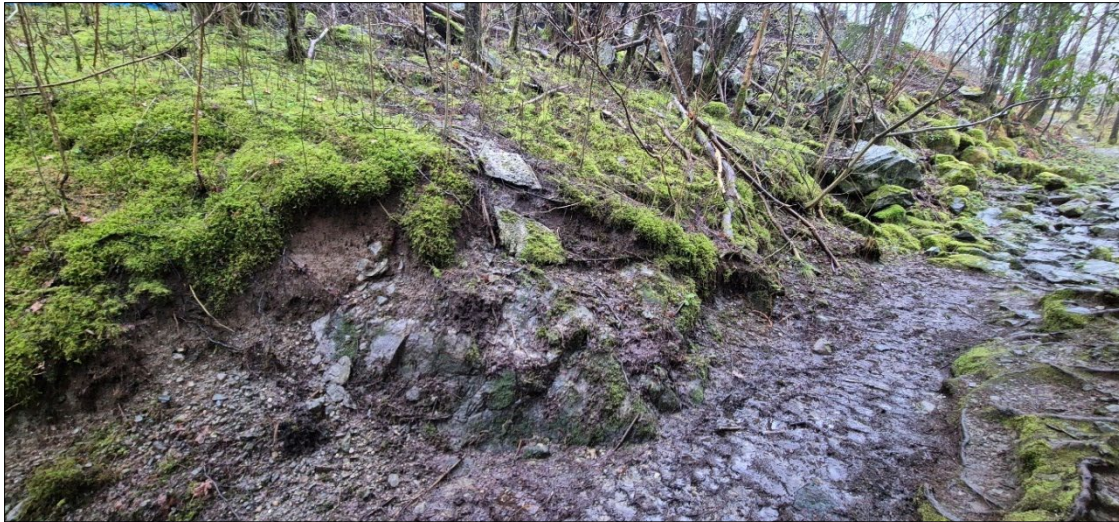
Figur 12: Berg i dagen ved kritisk skråning 2. Foto: SGC

Langs skråning 2 er det observert berg i dagen ved to lokaliteter langs skråningen under befarings utført den 11.04.2025.

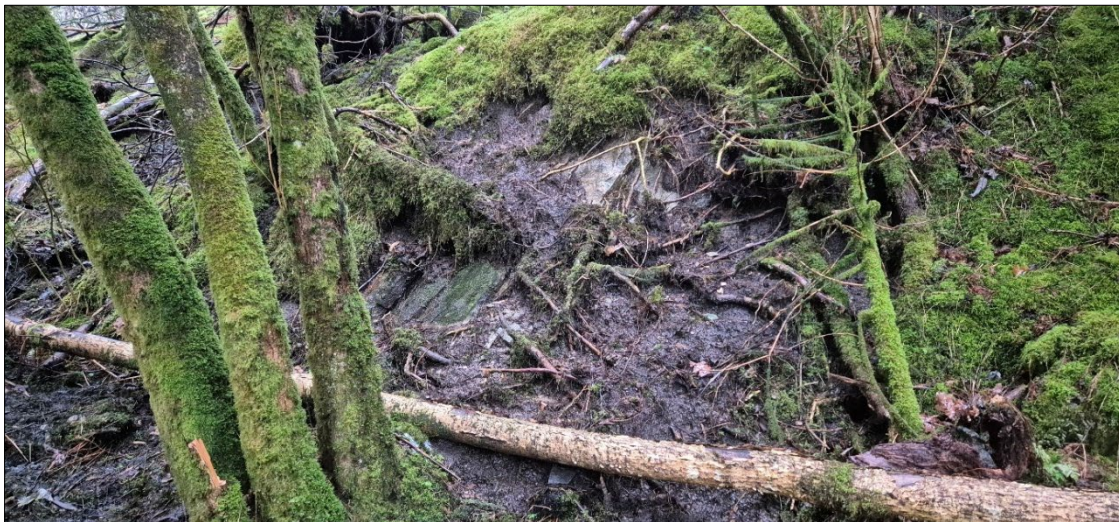
Figur 13: Berg i dagen ved fot av kritisk skråning 2. Foto: SGC

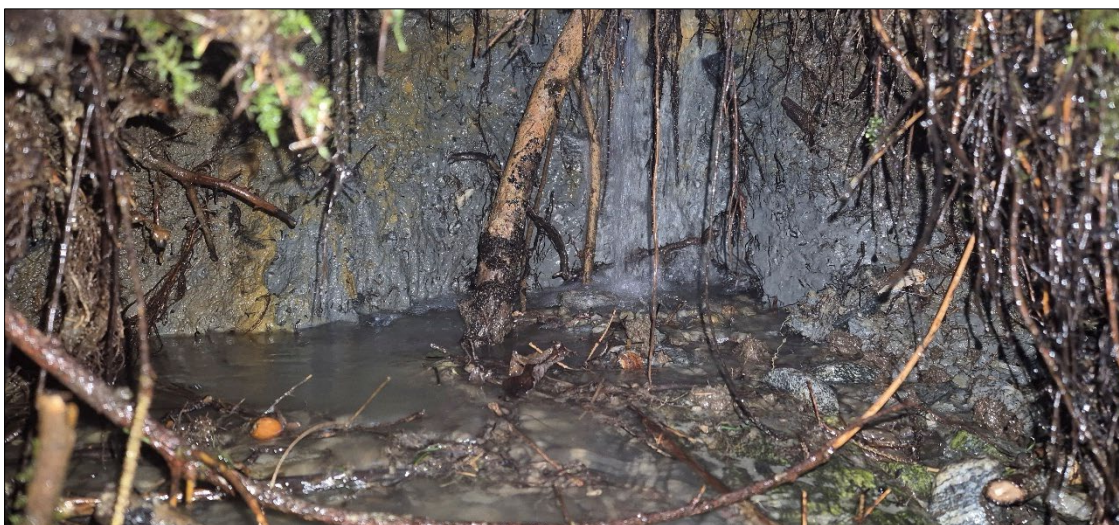
Figur 14: Påvist antatt leirholdig materiale i bekk ved kritisk skråning 3. Foto: SGC.

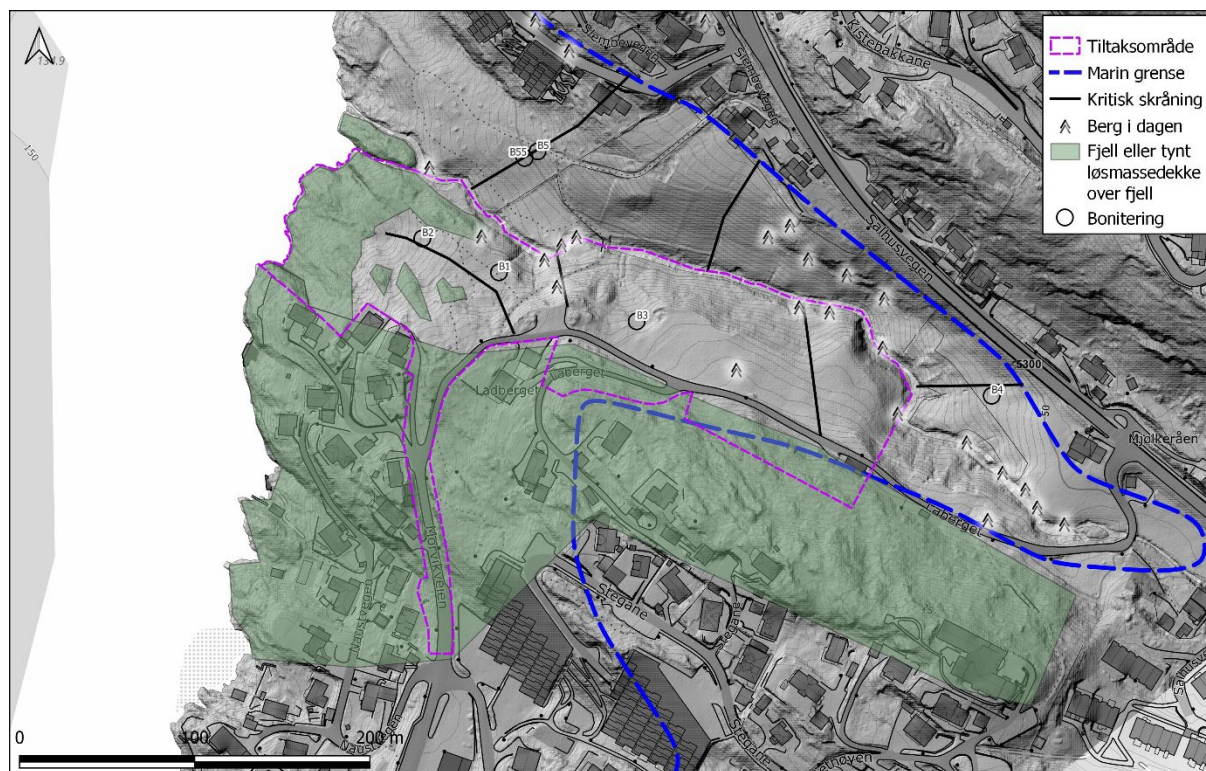
Figur 15: Plassering av boniteringspunkt (B1-B5.1) utført 24.05.2025.

Bonitering i to posisjoner (B5, B55) langs kritisk skråning 4 viser tynt løsmassedekke ( $> 2$  m), med løsmasser bestående av sand. Områdestabiliteten langs skråning 4 vurderes tilstrekkelig, og tiltaksområdet ligger dermed ikke i et potensielt utløpsområde for kritisk skråning 4. Det må utføres videre undersøkelser langs skråning 3 og 6.

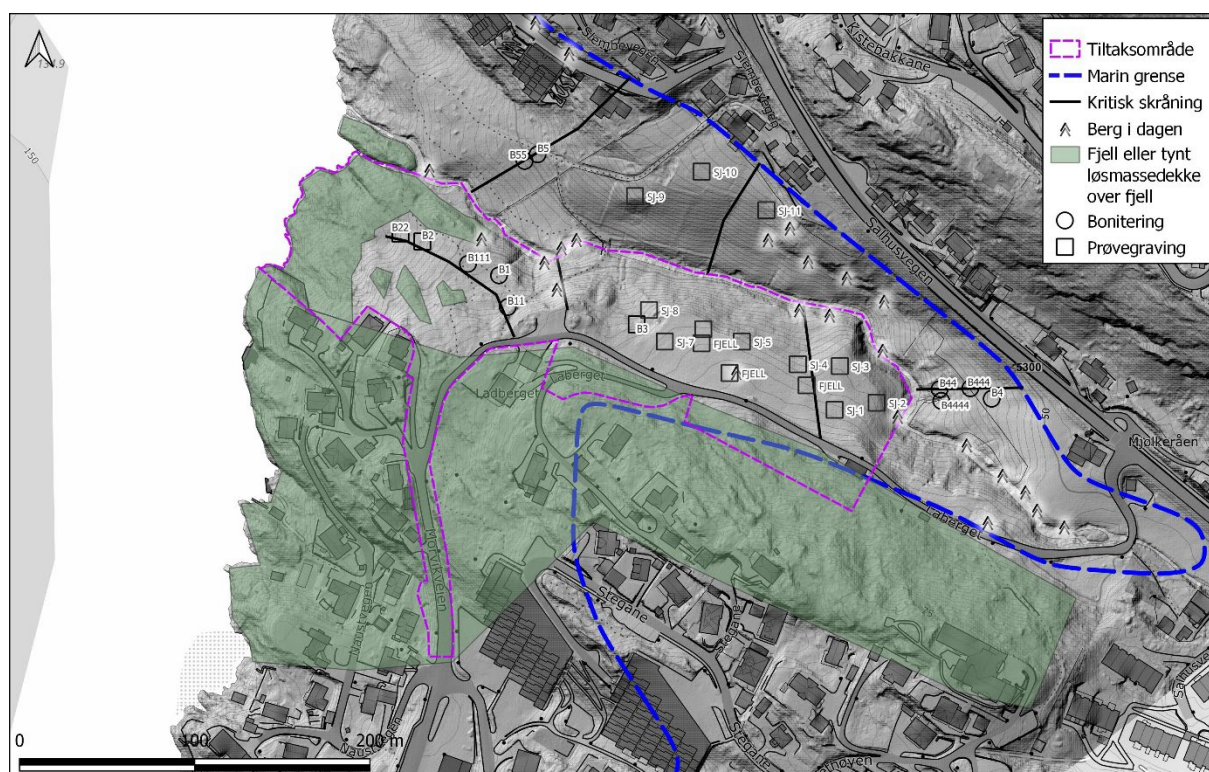
B111, ved kritisk skråning 3, viser 1,5 m til fjell. Det antas at kritisk skråning 3 i hovedsak består av et tynt løsmassedekke over fjell. Det er tidligere ikke påtruffet fjell langs nedre del av

kritisk skråning 3, foruten i bunn ved B22. Strekningen fra B111 til B22 av kritisk skråning 3 har i seg selv en total skråningshøyde på rundt 10 m, og en kan dermed ikke utelukke muligheten for et områdeskred.

Ved kritisk skråning 6 er det bekreftet at løsmassedekket ved fot av skråning er begrenset. Videre oppover i bakken er løsmassemekktigheten ukjent, men overstiger 3,8 m.

Utført feltarbeid vurderes ikke som tilstrekkelig for å dokumentere tilfredsstillende sikkerhet. Det utføres videre utredning av skråning 3 og 6.

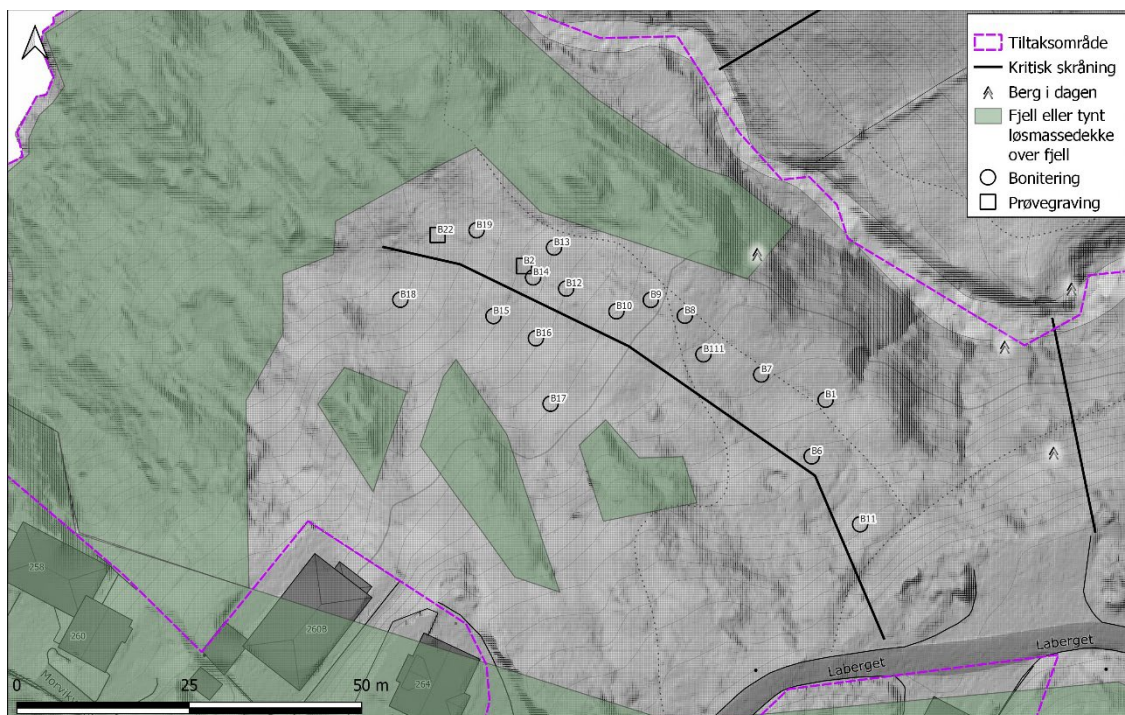
Prøvegravingen utført den 07.06.2025 avdekket løsmassemekthet > 1,8 m ved B2. Bonitering i samme posisjon påviste løsmassemekthet > 2 m. Det ble dermed utført boniteringer fra områder med påvist tynt løsmassedekke (B1 og B11), med en gradvis tilnærming mot B2, og videre nedover skråningen (Figur 19). Boniteringspunktene B6 – B19 viser at den generelle løsmassemektheten langs skråning 3 er begrenset. Punktene B12 og B13 viser løsmassemekthet på < 1 m, rundt 3 m øst for gravepunkt B2. Det ble utført kontroll ved B2, hvor hele boniteringsstangen lengde penetrerte ned i bakken uten særlig motstand. Det vurderes dermed at det lokalt forekommer lokale fordypninger i bergoverflaten, men at løsmassemektheten generelt er < 2 m lang hele skråning 3.

Figur 19: Plassering av supplerende boniteringer utført 17.09.2025.

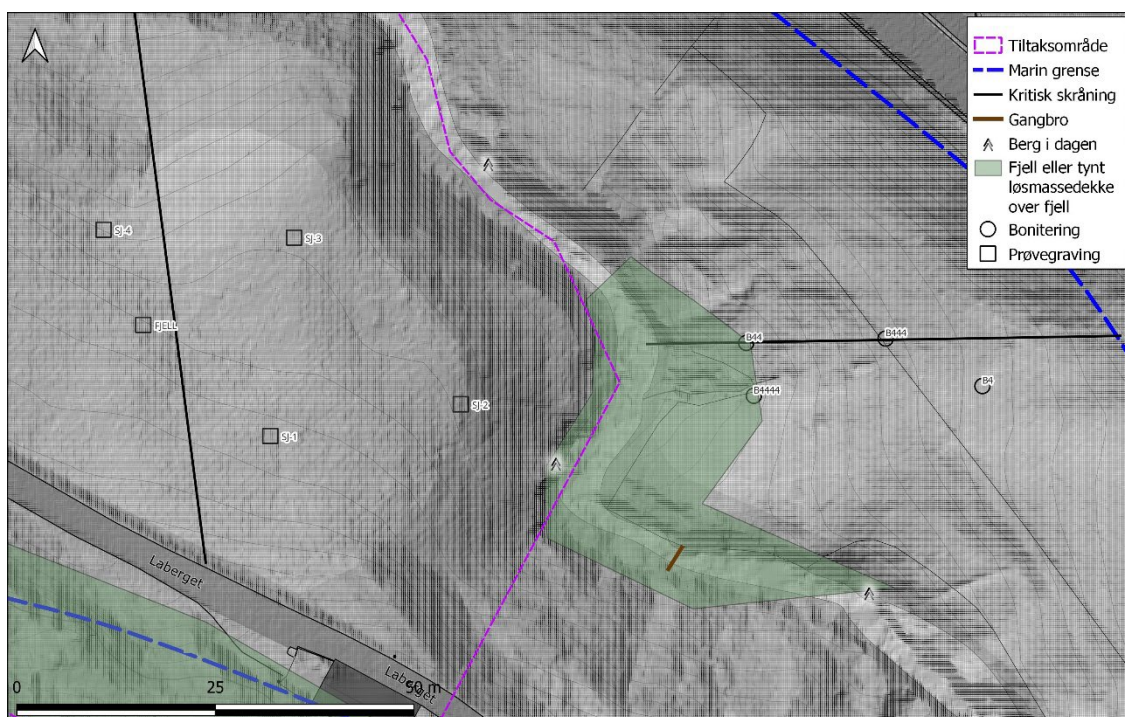
Figur 20: Oversikt over hvor elveleiet renner på fjell, samt hvor det er dokumentert tynt løsmassedekke.

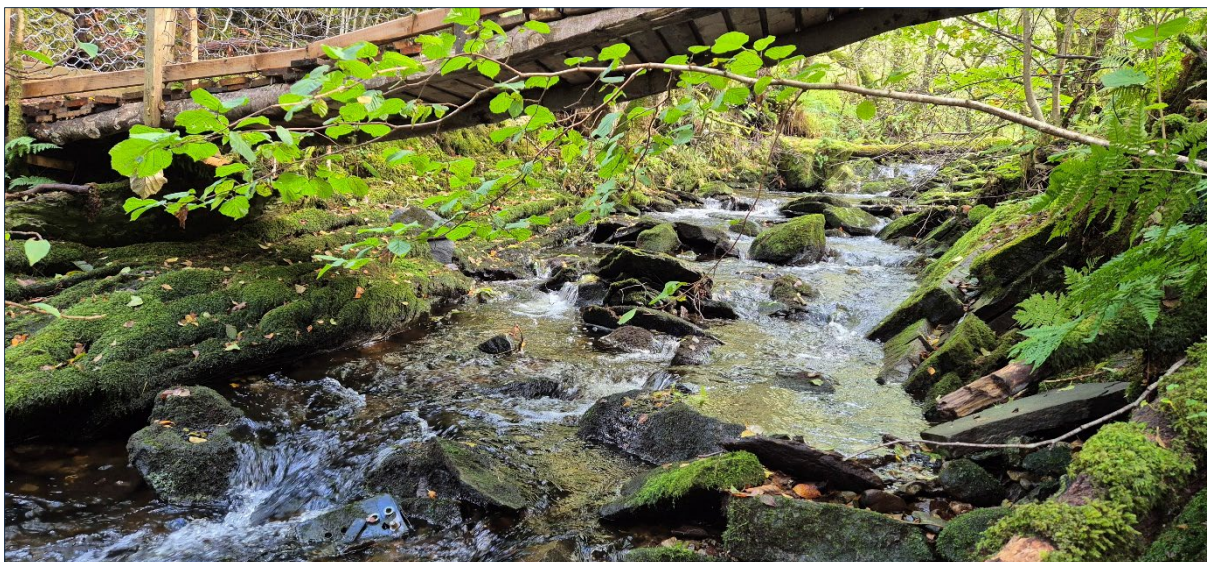
Ved skråning 6 ble det observert at elveleiet i bunnen av skråningen renner direkte på fjell (Figur 21 og 22), og at elven under normale omstendigheter ikke har erosjonspotensiale ved foten av kritisk skråning 6 (Figur 20). Jmfør NVEs aktsomhetskart for flom er det registrert at maksimal vannstandstigning ved elven ligger på 3,09 m, tilsvarende kote +35,6. Boniteringene i B44 og B444, som viser begrenset løsmassemengde, er utført ved kote +36,5 – 37,0. Potensial for skredutløsning som følge av elveerosjon ved bunn av kritisk skråning 6 er ikke ansett som realistisk.

Figur 21: Gangbro sør for kritisk skråning 6 er fundamentert på fjell ved begge siden av elven. Foto: SGC.

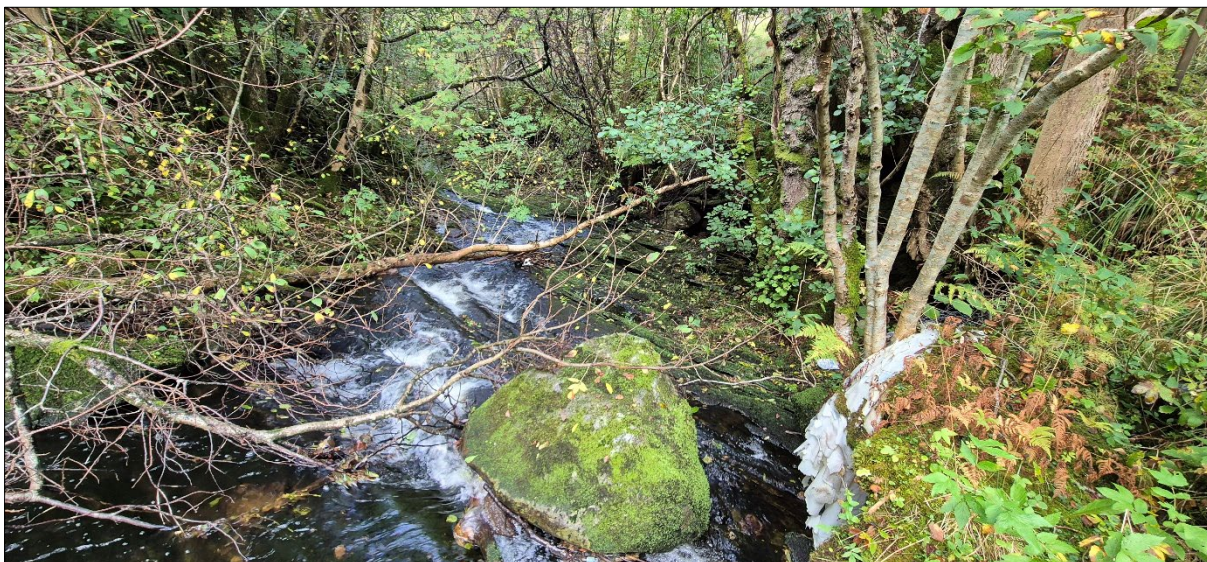
Figur 22: Elveleiet renner direkte på fjell ved fot av kritisk skråning 6. Foto: SGC.

Potensial for skredutløsning som følge av elveerosjon ved bunn av kritisk skråning 6 ikke er ansett som realistisk, og skråningen ligger utenfor tiltakets influensområde. Kritisk skråning 6 utgjør dermed ikke en fare for gjeldende tiltaksområde.
