Konsesjonssøknad Kjosfoss kraftverk med vannveier – svar på spørsmål fra NVE stilt den 26.05.2021, 16.09.2021 og 13.12.2021

RAPPORT

OPPDRAAG	Ferskvannsbiologiske vurderinger av variabel vannføring i Flåmselvi	DOKUMENTKODE	10211607-01 RIM NOT
EMNE	Akvatisk biologi	TILGJENGELIGHET	Åpen
OPPDRAAGSGIVER	Bane NOR	OPPDRAAGSLEDER	
KONTAKTPERSON		SAKSBEH	Morten Kraabøl
KOPI		ANSVARLIG ENHET	Multiconsult AS, seksjon for naturressurser

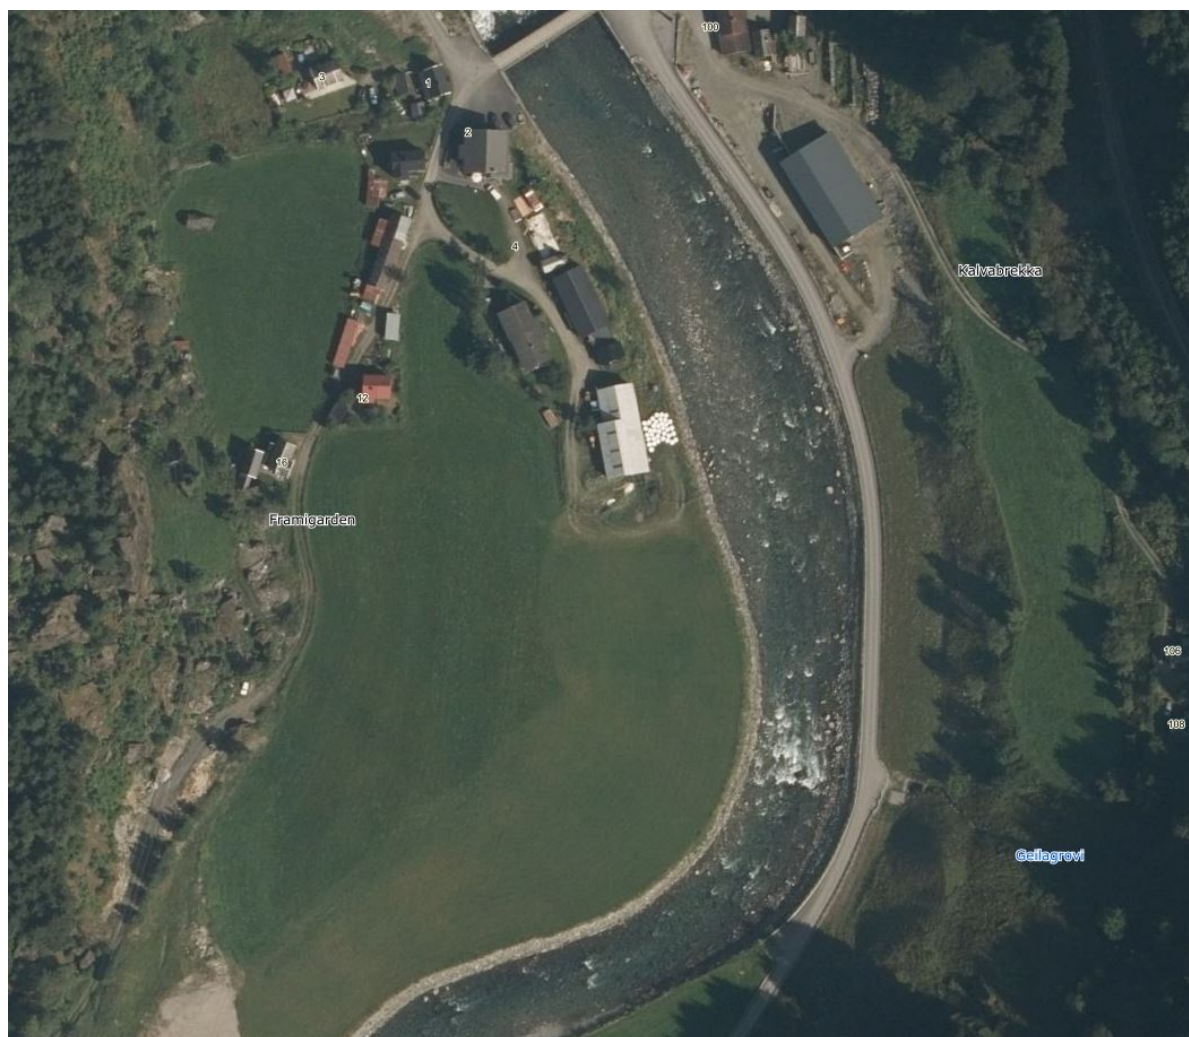
Elvas bunntopografi beskrives som utpreget homogen med en relativt flat bunnprofil med begrenset markering av dypål. Det er et fåtall dype høler på anadrom strekning. Substratets tekstur varierer fra grov blokkstein, steinører og grusansamlinger med kornstørrelse ned mot grov sand. En overordnet vurdering av habitatkvalitet for laks og sjøørret tilsier at det finnes egnede arealer for gyting og oppvekst for to-tre årsklasser, men det er en vesentlig mangel på høler med dype og rolige skjulområder (se eksempelbilde i Figur 1).

Figur 1. Satellittbilde fra elvestrekningen Geilagrovi og ned til bru ved Flåm kirke. Bildet illustrerer elveleiets topografi og øvrig inngrepsstatus med flomsikringer, vegfyllinger, bruer og dyrket mark langs Flåmselvi.

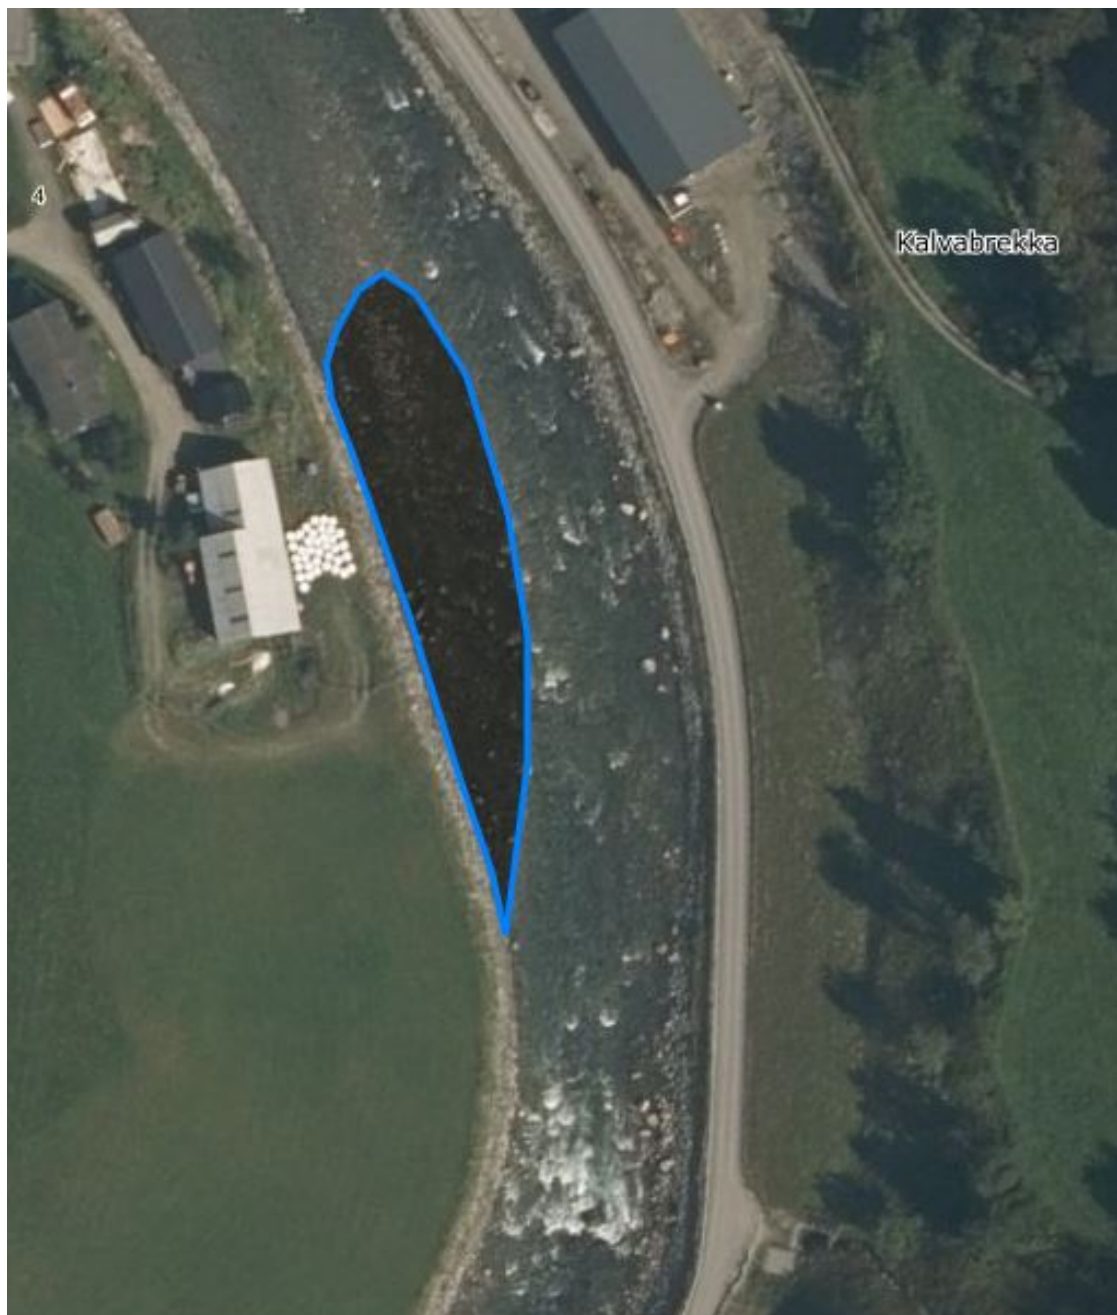
1. Grunt område på elvas venstre side ved Kalvabrekka. Området består av relativt grov, men variert, elvegrus i elvas innersving. Dette er et typisk deponiområde for elvegrus, og det antas at det er relativt stabilt og vedvarende, selv om arealet vil variere mellom år. Oppmålt areal er 1.389 m² (Figur 2).

Figur 2. Avgrensning av grunt og potensielt sårbart område ved Kalvabrekka.

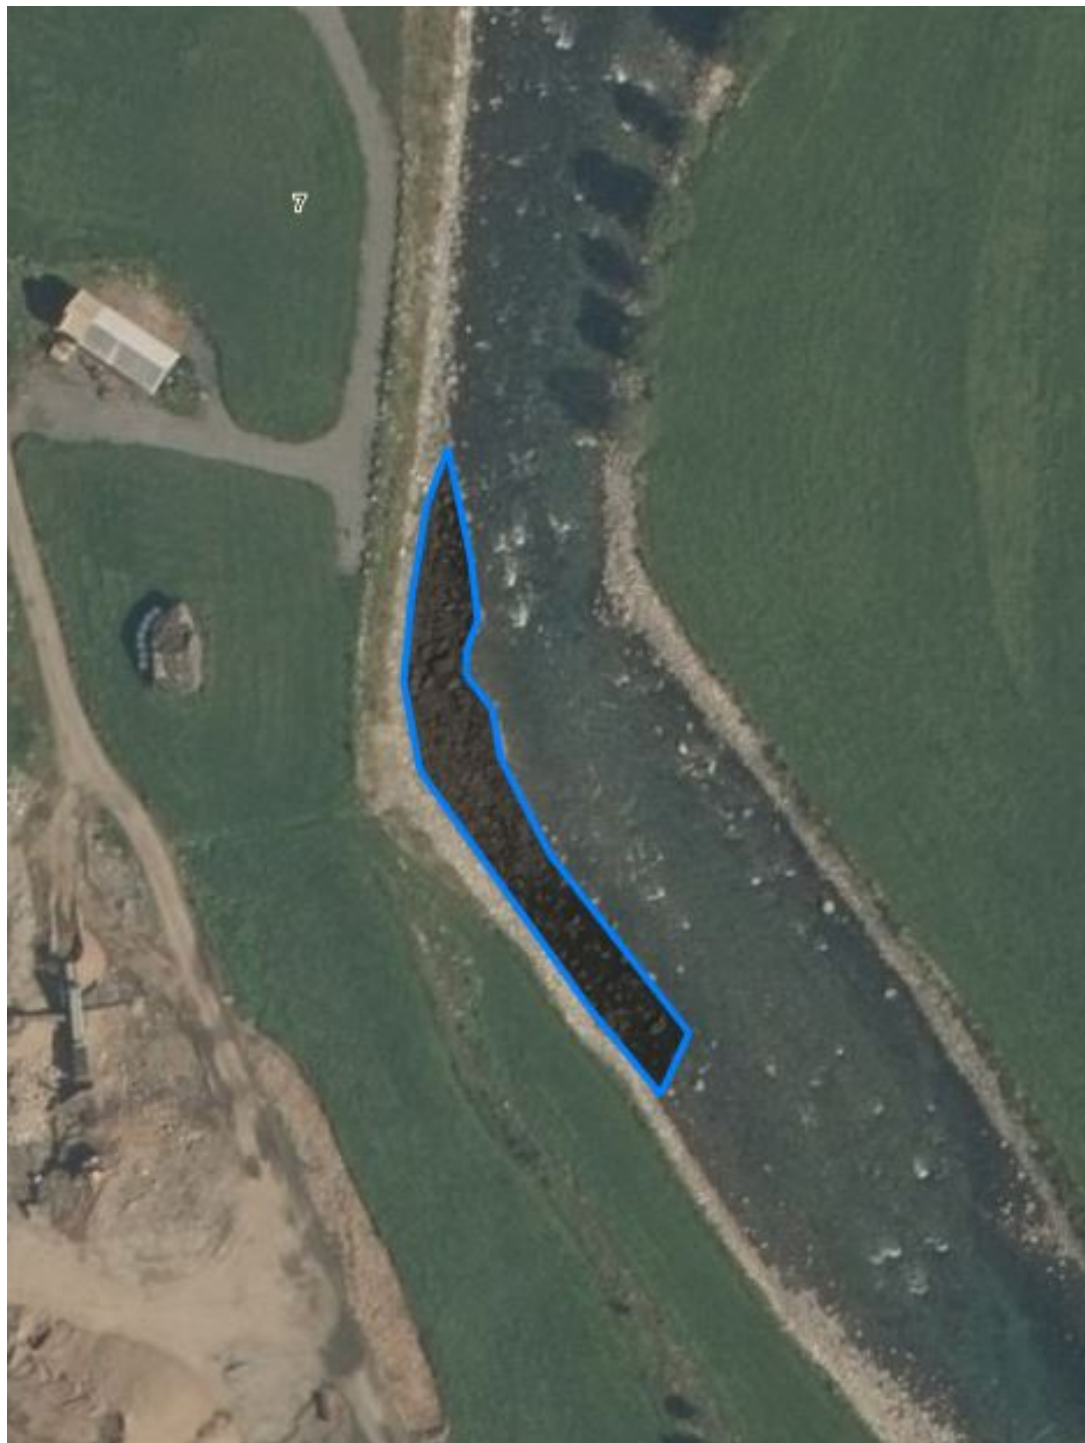
2. Grunt område på elvas venstre halvdel ved Heimdal. Området består av grov grus og dels blokk- og storstein i elvas yttersving. Det antas at dette er et deponiområde for stor stein der hvor vannhastigheten er stor og presser steinene inn mot land i elvesvingen. Området vurderes som relativt stabilt og ble målt til 824 m² (Figur 3).

Figur 3. Avgrensning av grunt og potensielt sårbart område ved Heimdal.

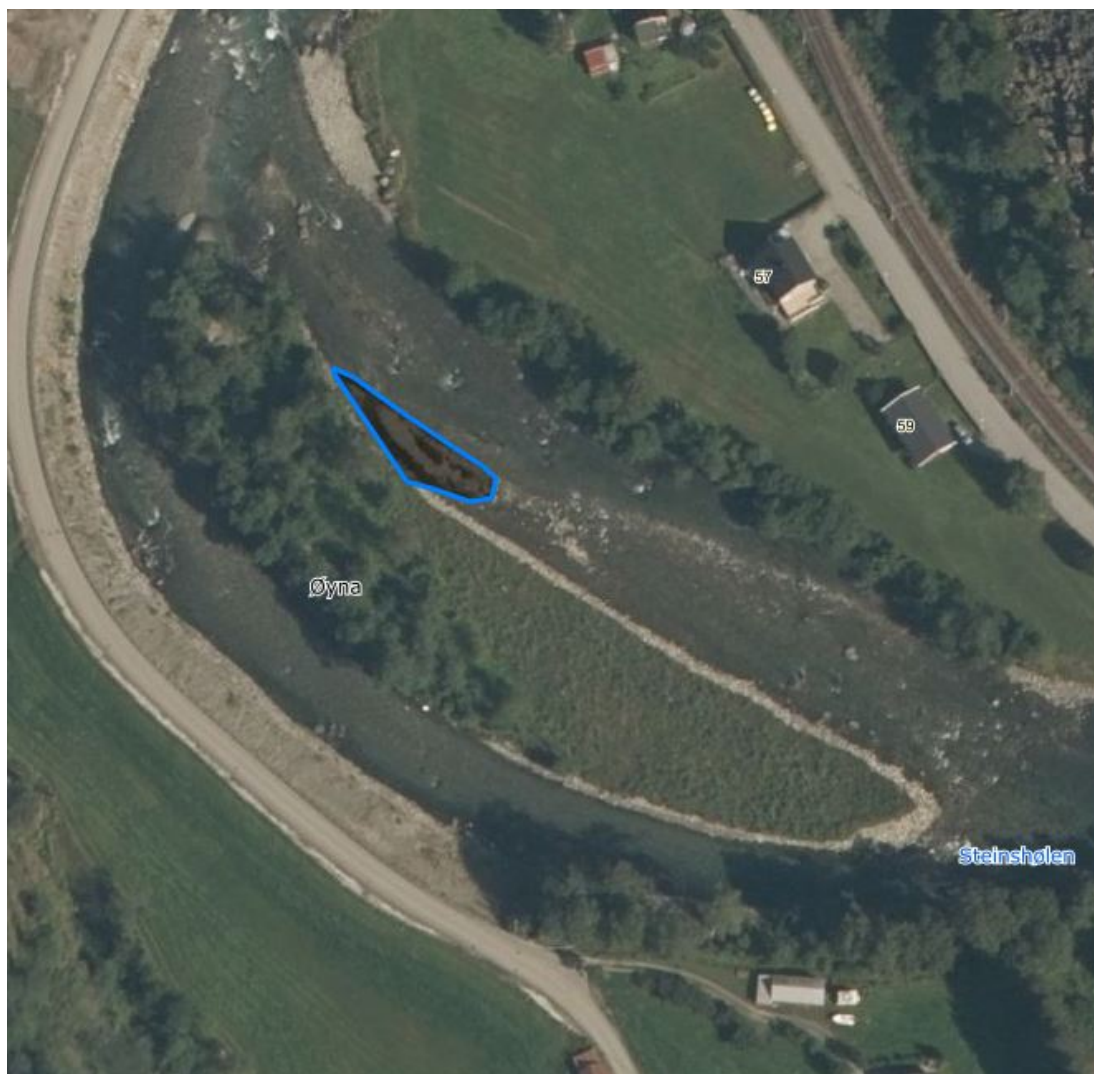
3. Grunt område i høyre elveløp forbi Øyna. Elva deler seg i to løp på hver side av Øyna, og det høyre løpet er mest sårbart for tørklegging ved lave vannføringer. Det mest sårbare området ble identifisert inntil Øyna i nedre halvdel (Figur 4). Arealet består av finkornet og sortert elvegrus. Området vurderes som relativt ustabil, og kan variere mellom år. Arealet ble målt til 277 m². Det er mulig at det er flere sårbare områder i begge elveløpene forbi Øyna.

Figur 4. Avgrensning av grunt og potensielt sårbart område i høyre elveløp forbi Øyna.

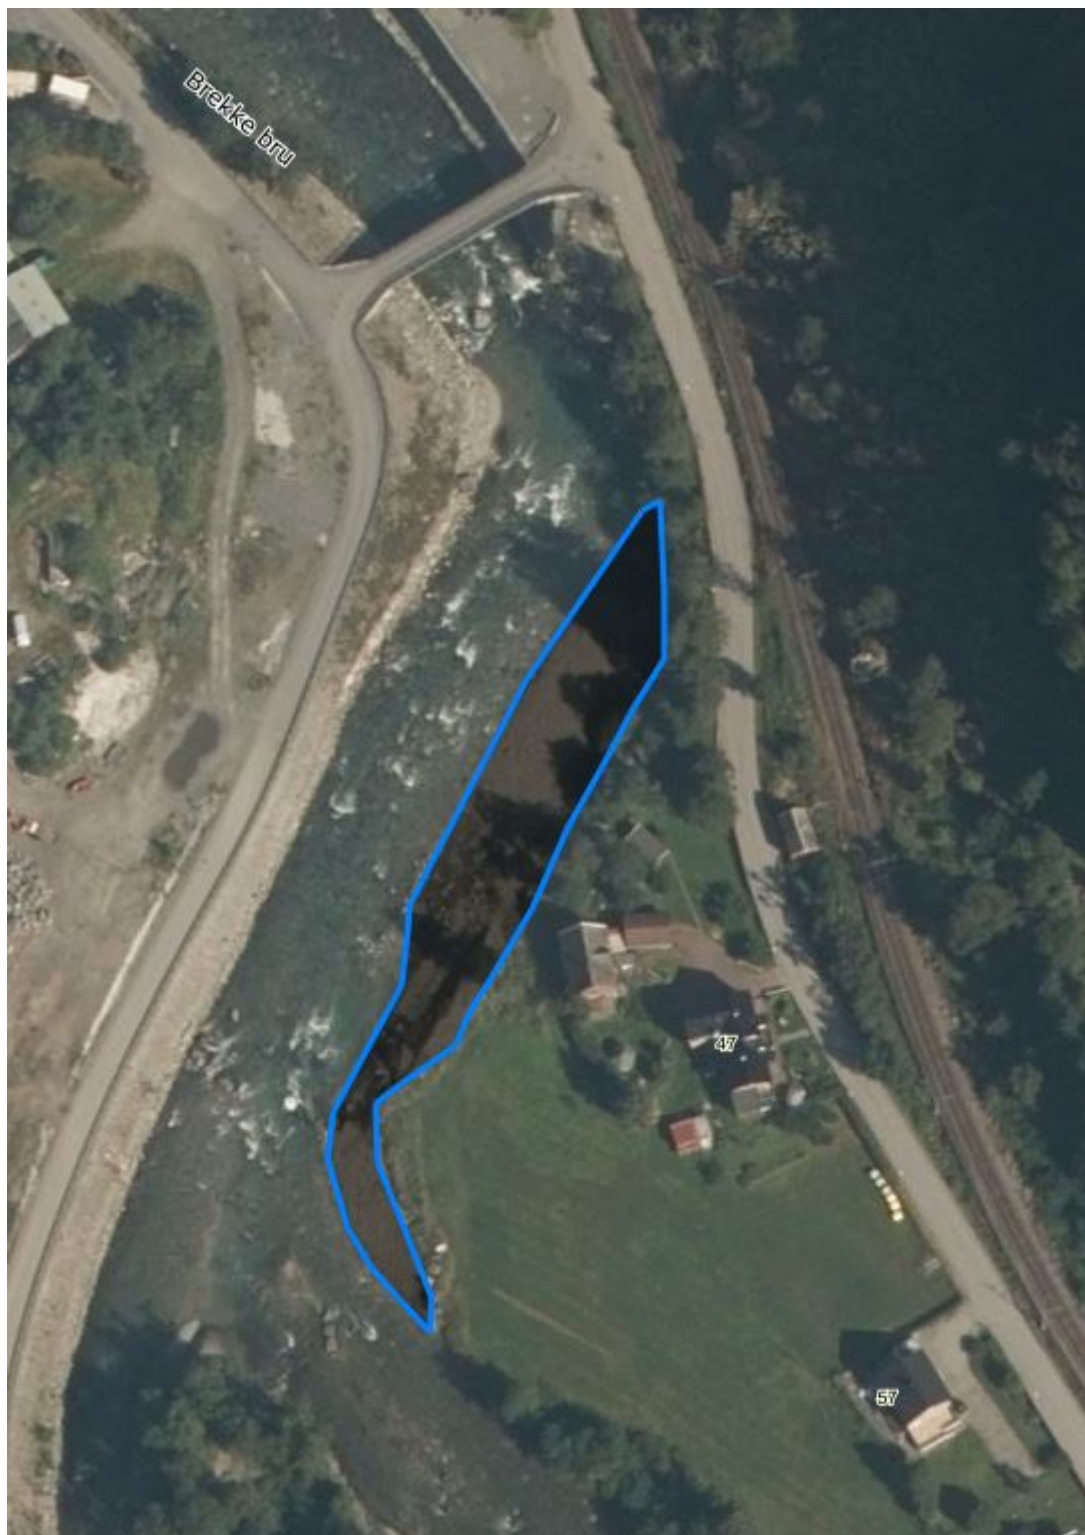
4. Grunt område oppstrøms Brekke bru. Området består av middels til finkornet elvegrus på høyre side av elva. Substratet fremstår som homogent og mindre variert enn de øvrige identifiserte gruntområdene. Dette skyldes sannsynligvis at vannstrømmen ved høyere vannføringer er relativt jevn over dette området, og at det derfor er relativt homogen tekstur på deponert materiale. Arealet ble målt til 1.829 m² (Figur 5).

Figur 5. Avgrensning av grunt og potensielt sårbart område oppstrøms Brekke bru.

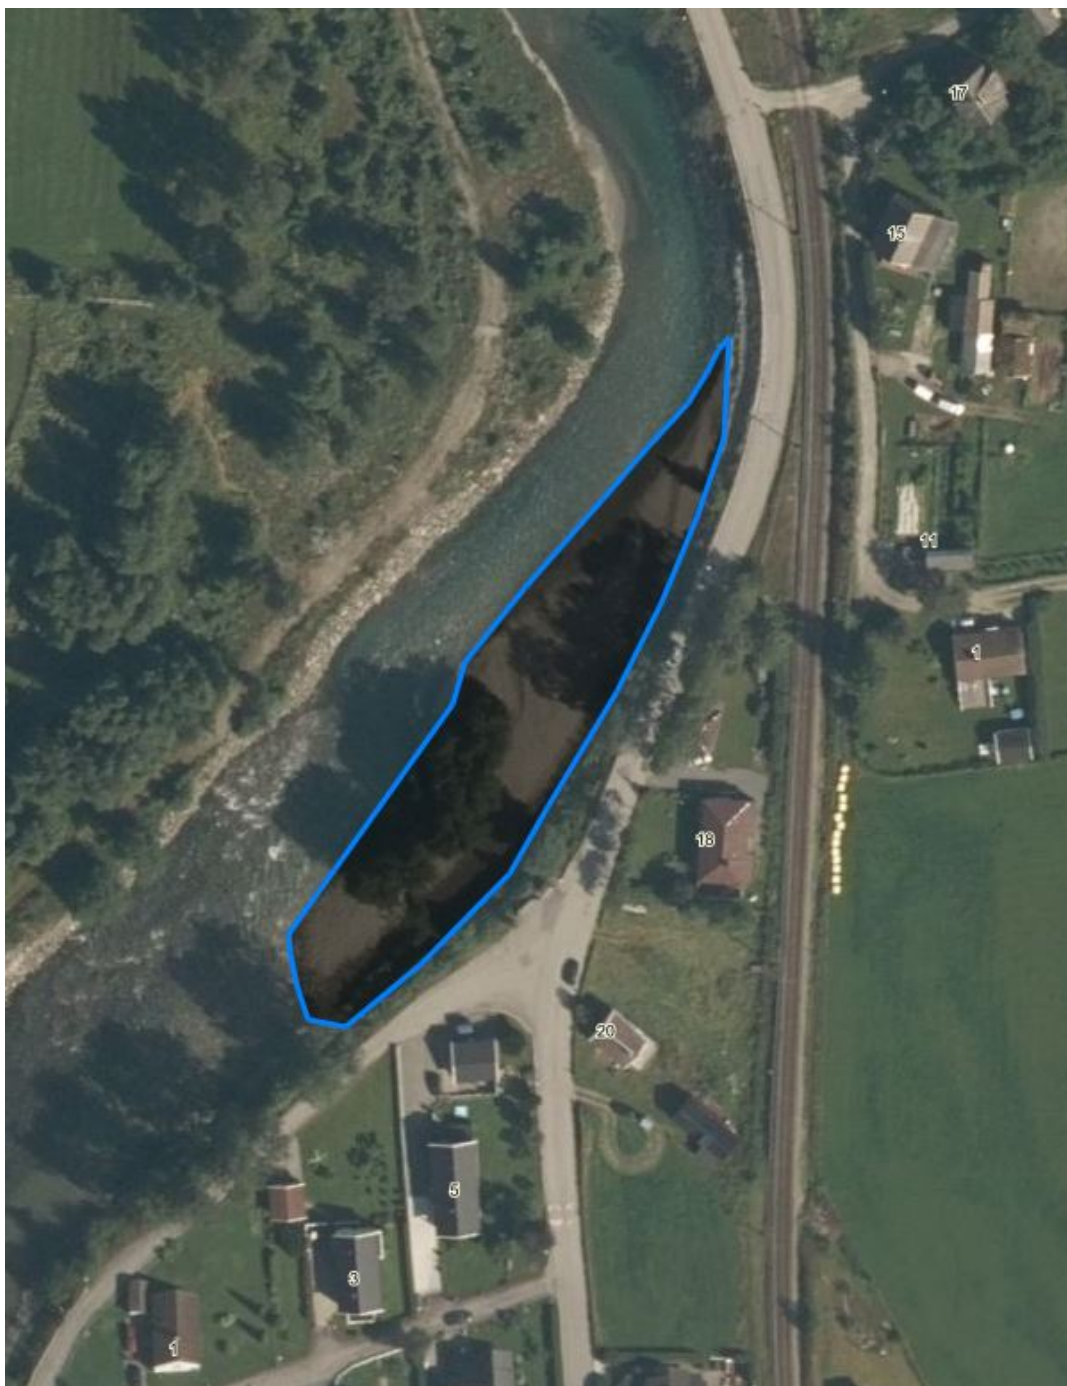
5. Grunt område ved Tjønni. Området består av finkornet og homogen elvegrus som er avsatt langs elvas høyre side. Det antas at hovedstrømmen i elva går langs venstre elvebredd, og at vannhastigheten ved flom er såpass jevn at den deponerte elvegrusen blir relativt homogen. Gruntområdet vurderes som relativt stabilt som følge av forekomsten av store og gamle trær. Arealet ble målt til 2.926 m² (Figur 6).

Figur 6. Avgrensning av grunt og potensielt sårbart område ved Tjønni.

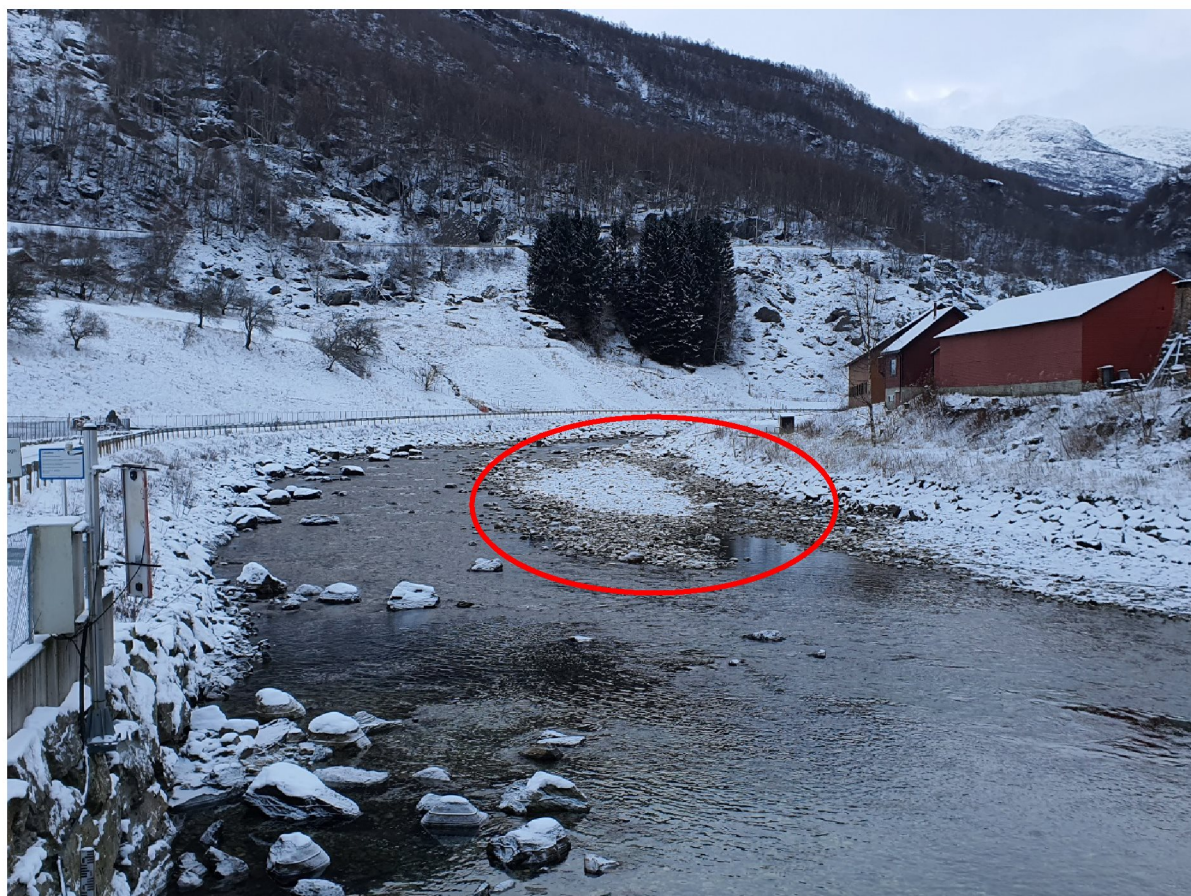
Det øverste området som ble identifisert ut ifra befaringen var ei grusør ved Kalvbrekka, like oppstrøms bru og vannmålerstasjonen ved Flåm kirke (Figur 7). Dette området ble også identifisert ved bruk av satellittfoto (Figur 2). Dette området vurderes som sårbart for vannstandsreduksjoner ved lave vannføringer, men det er ingen områder som blir helt avsnørt. Det er også et indre løp som gir vanngjennomstrømming i grusen.

Figur 7. Sårbart areal (rød ring) ved Kalvbrekka, like oppstrøms bru ved Flåm kirke. Området samsvarer med det som er angitt i Figur 2.

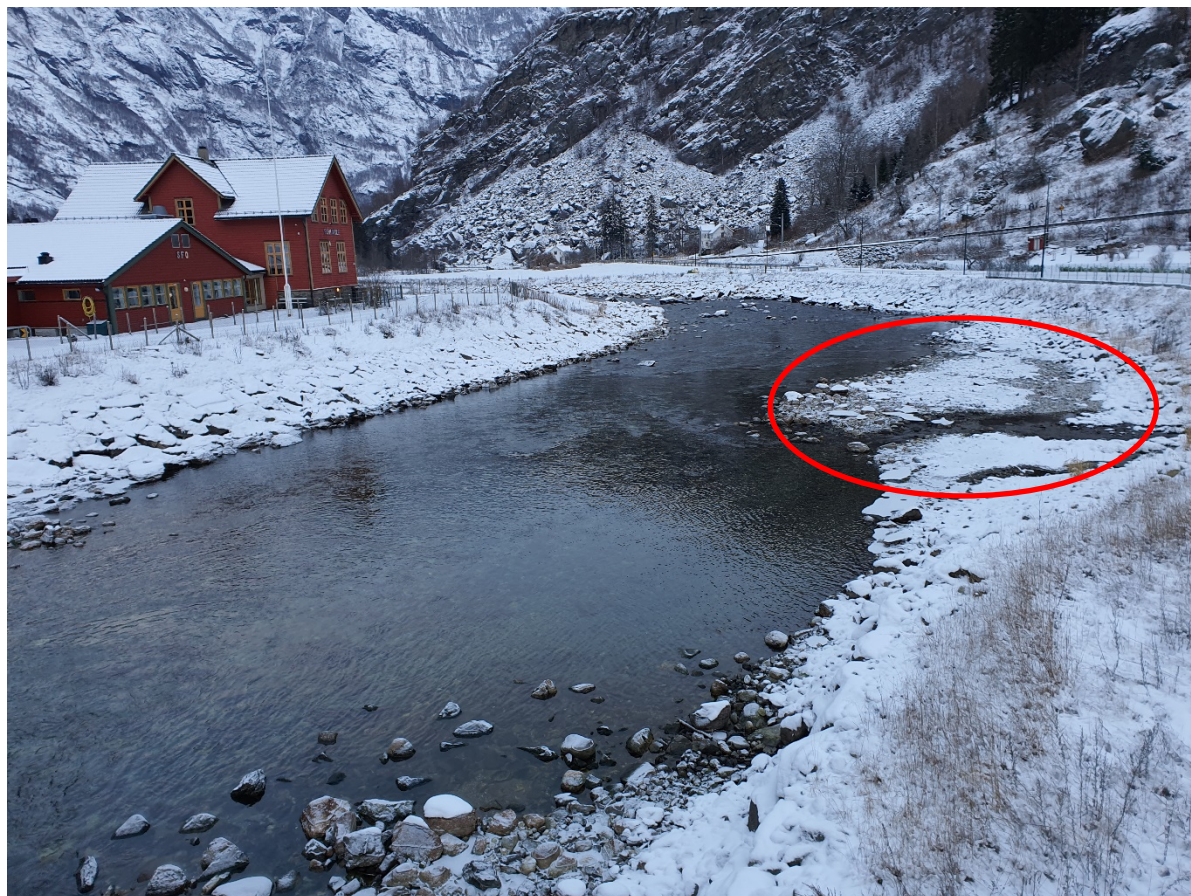
Det andre området som ble identifisert som sårbart var vis-a-vis Flåm skole. Grusøra har gjennomslag av vann fra en liten bekk, og det er et mindre areal inntil vegfyllingen som kan avsnøres ved vannstandsreduksjoner.

Figur 8. Sårbart areal (rød ring) ved Flåm skole.

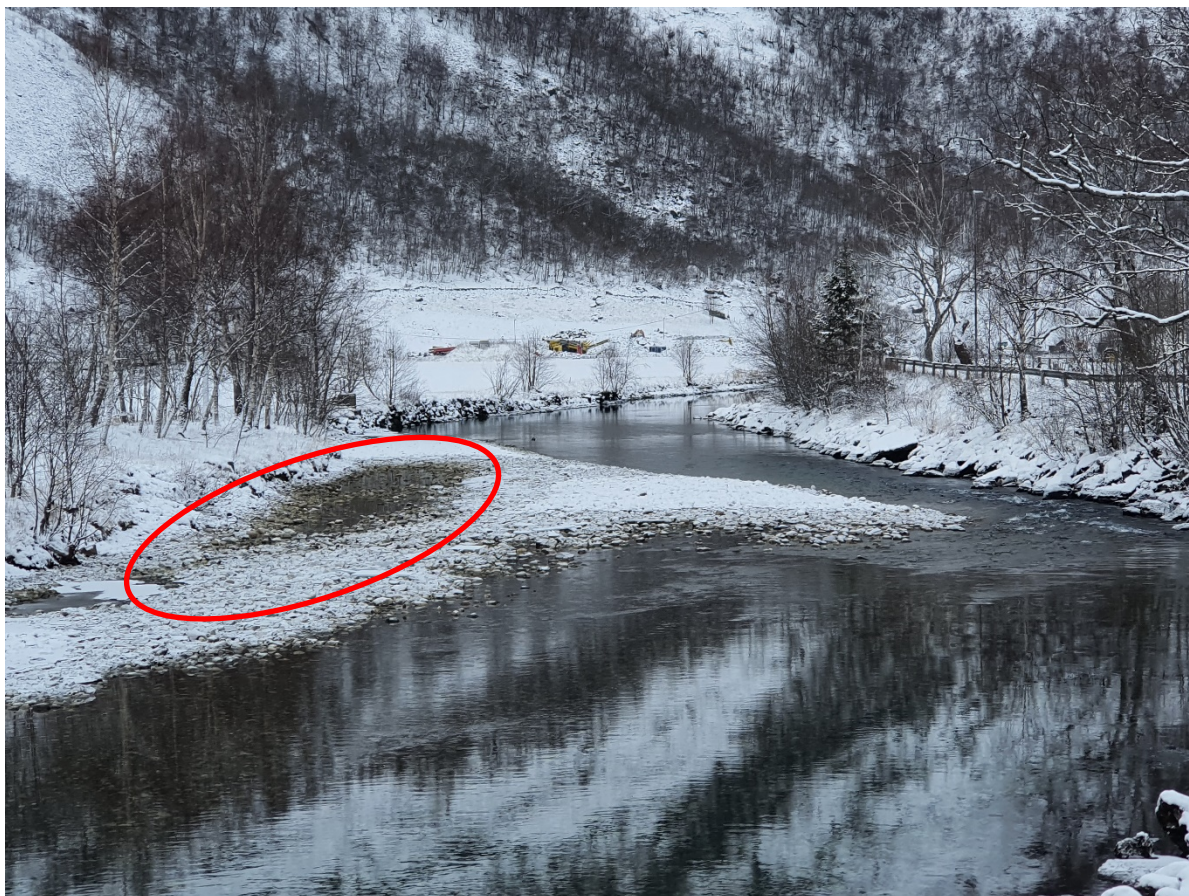
Ved Flåm samfunnshus ble det funnet ei grusør med finkornet tekstur med forsenkning (Figur 9). Dypålen går helt inntil veien på motsatt siden, og grusøra dannes antakeligvis av at det dannes ei bakevje ved flom og/eller høye vannføringer. Deponi av fin grus skjer antakeligvis i et dynamisk forhold til de ulike flomvannføringene. Forsenkningen fungerer som ei felle for ungfisk og insektlarver, og det var aktivitet med kråkefugl (og trost) i denne vannpytten. Dette arealet er sterkt utsatt for stranding, men kun ved lave vannføringer.

Figur 9. Utsatt areal ved Flåm samfunnshus med stor fare for stranding av ungfisk og insektlarver ved raske vannføringsreduksjoner.
