Til: Aslaug Soldal og Svein-Terje Borgan svein-terje@online24.as
Fra: Norconsult v/Kristian Aune kristian.aune@norconsult.com
Dato/Rev: 2015-05-06/REV01
Kopi til: Tor Arne Storhaug tor.arne.storhaug@nordbohus.no
Henning Tiarks henning.tiarks@multiconsult.no

Tranaskogvegen 75, Steinkjer Geoteknisk vurdering

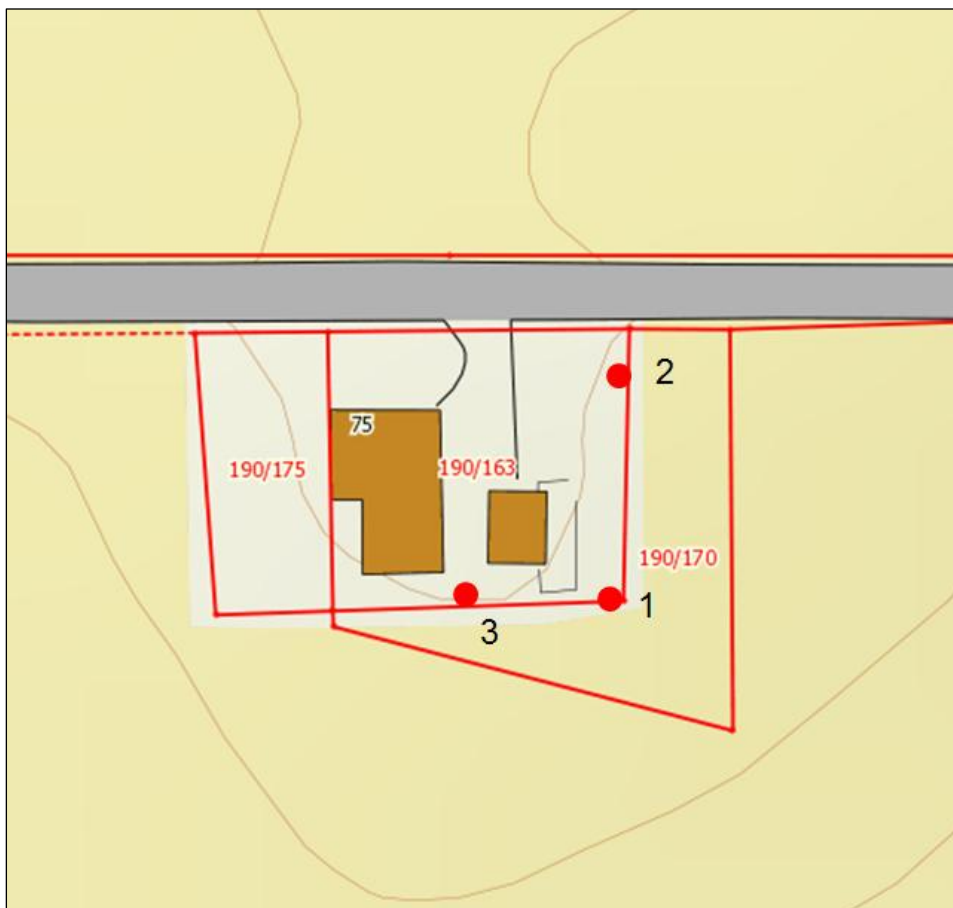
Figur 2: Plan for prøvegraving

Det er fra tidligere ikke utført grunnundersøkelser i nærheten av eiendommen. På bakgrunn av dette har det blitt gjennomført prøvegraving ved tre punkter på eiendommen. Figur 2 viser hvor på eiendommen prøvegravingen ble utført. Bilder som viser lagdeling i hvert gravepunkt er vist i vedlegg 4.

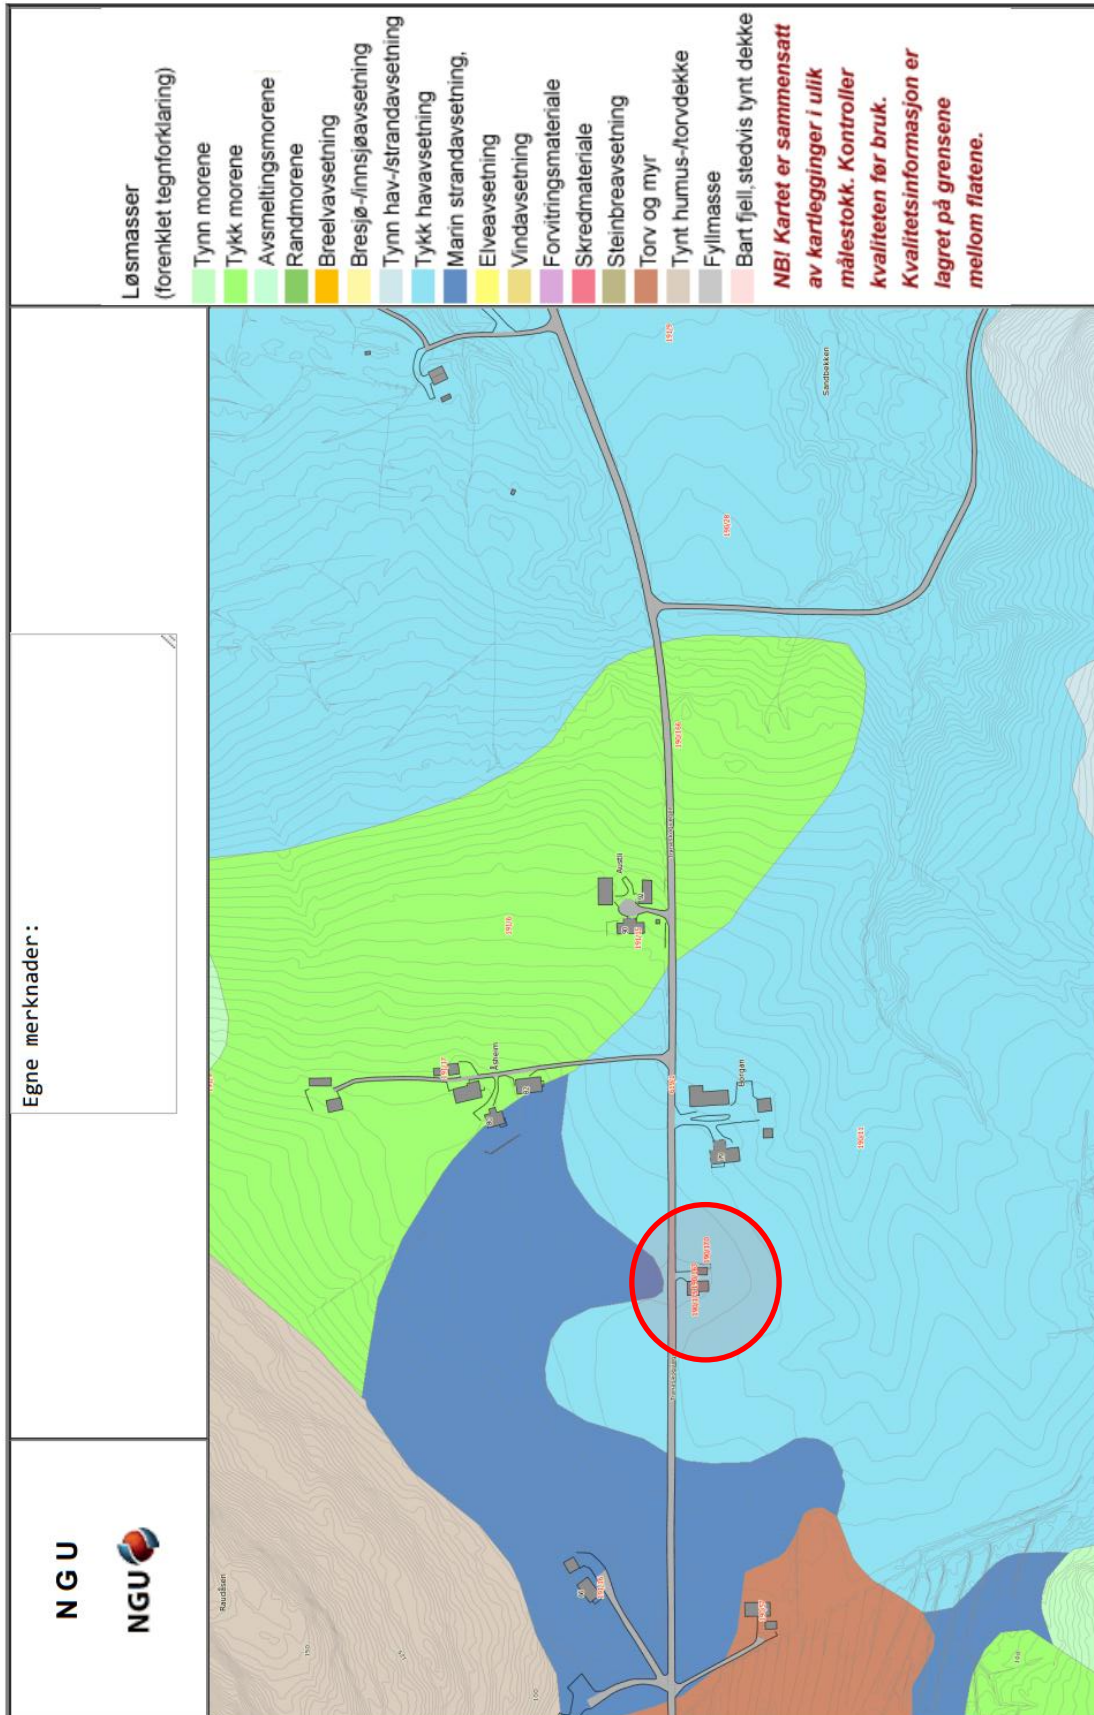
Vedlegg 2: Løsmassekart, Ref. 2

Marin grense i området ligger ved ca. kote +170, vedlegg 3, og således ligger eiendommen under marin grense. Løsmassekart, vedlegg 2, viser at eiendommen ligger i et område med tykk havavsetning. Rett nord for eiendommen finnes det en marin strandavsetning. Ca. 190m øst for eiendommen finnes en morenerygg.

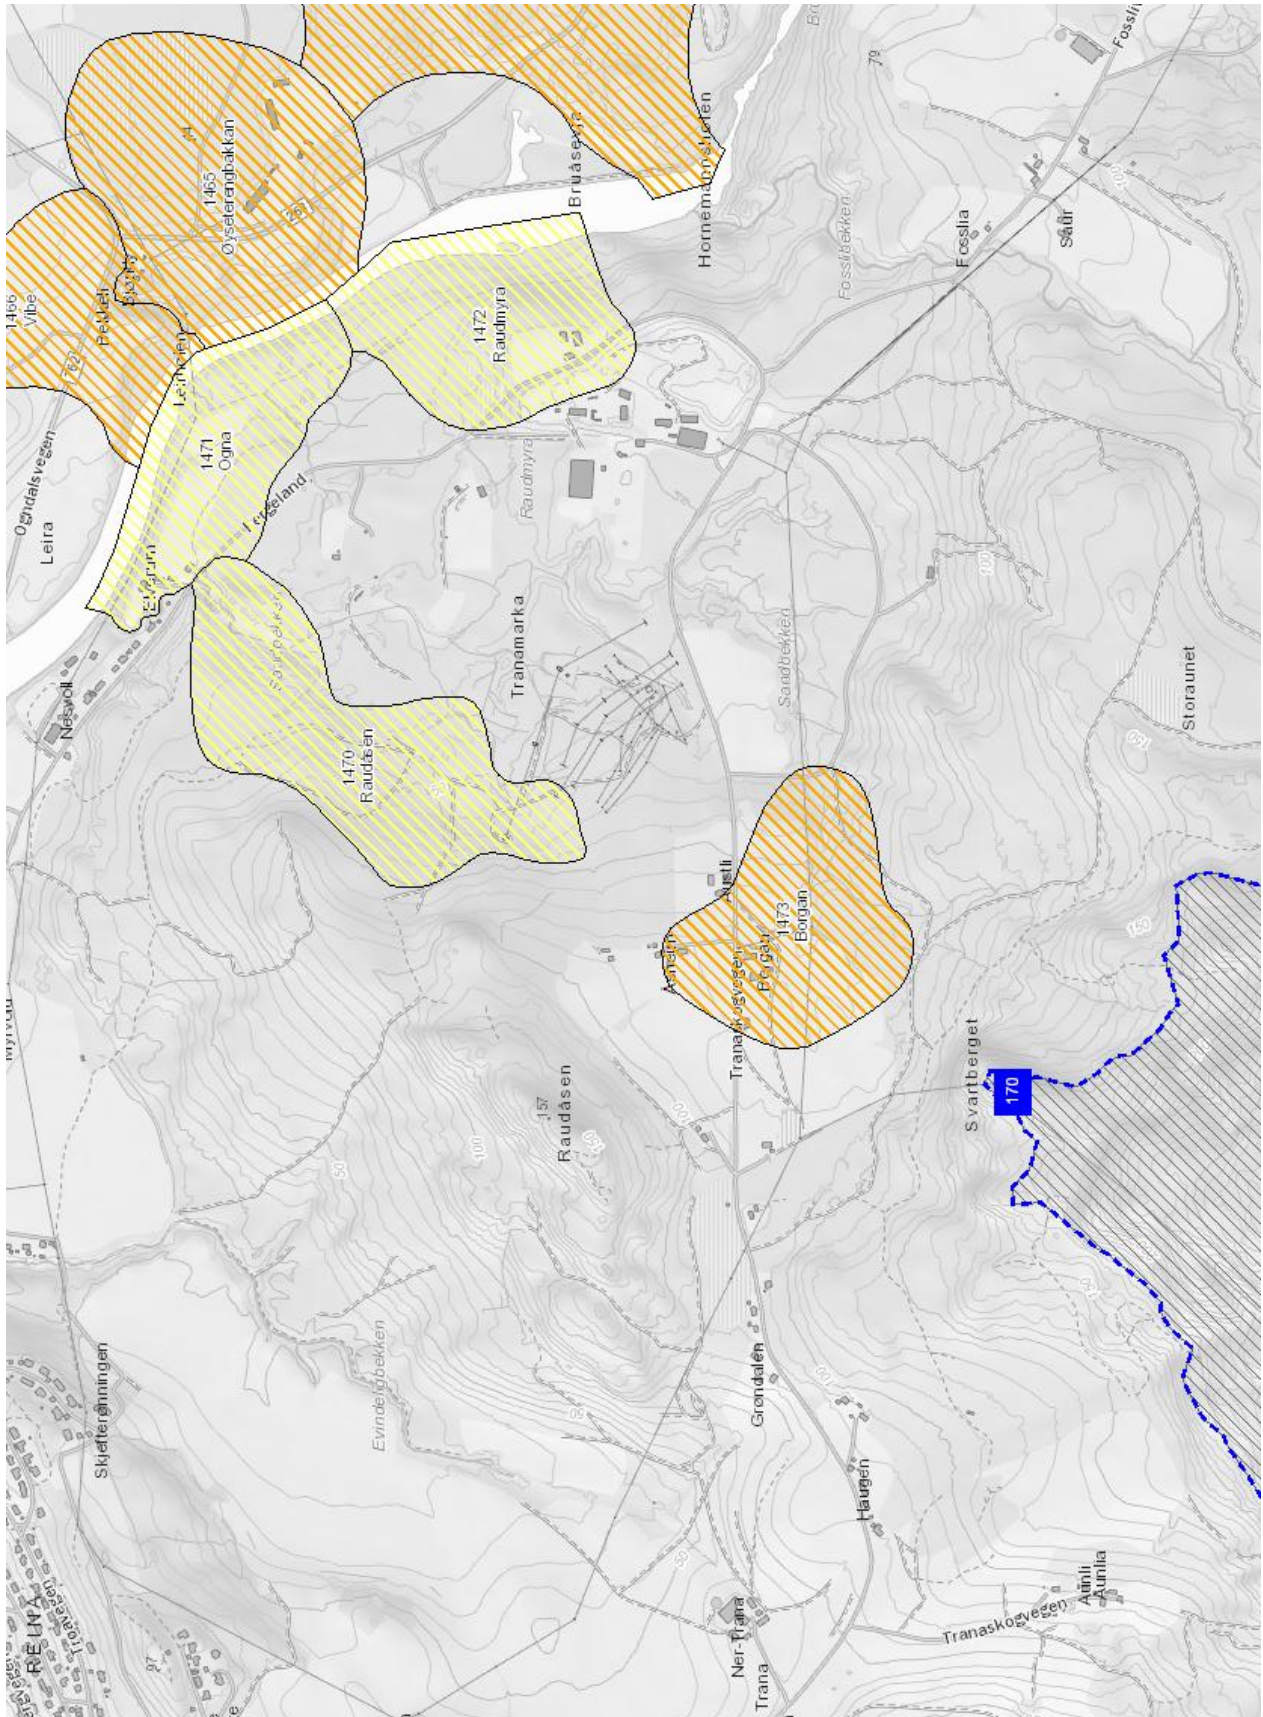
Vedlegg 3: Kvikkleirekart, Ref. 3

Av kvikkleirekart, vedlegg 3, kan det ses at eiendommen ligger innenfor den vestlige grensen av faresonen 1473 Borgan. Faresonen har middels faregrad og er plassert i risikoklasse 3.

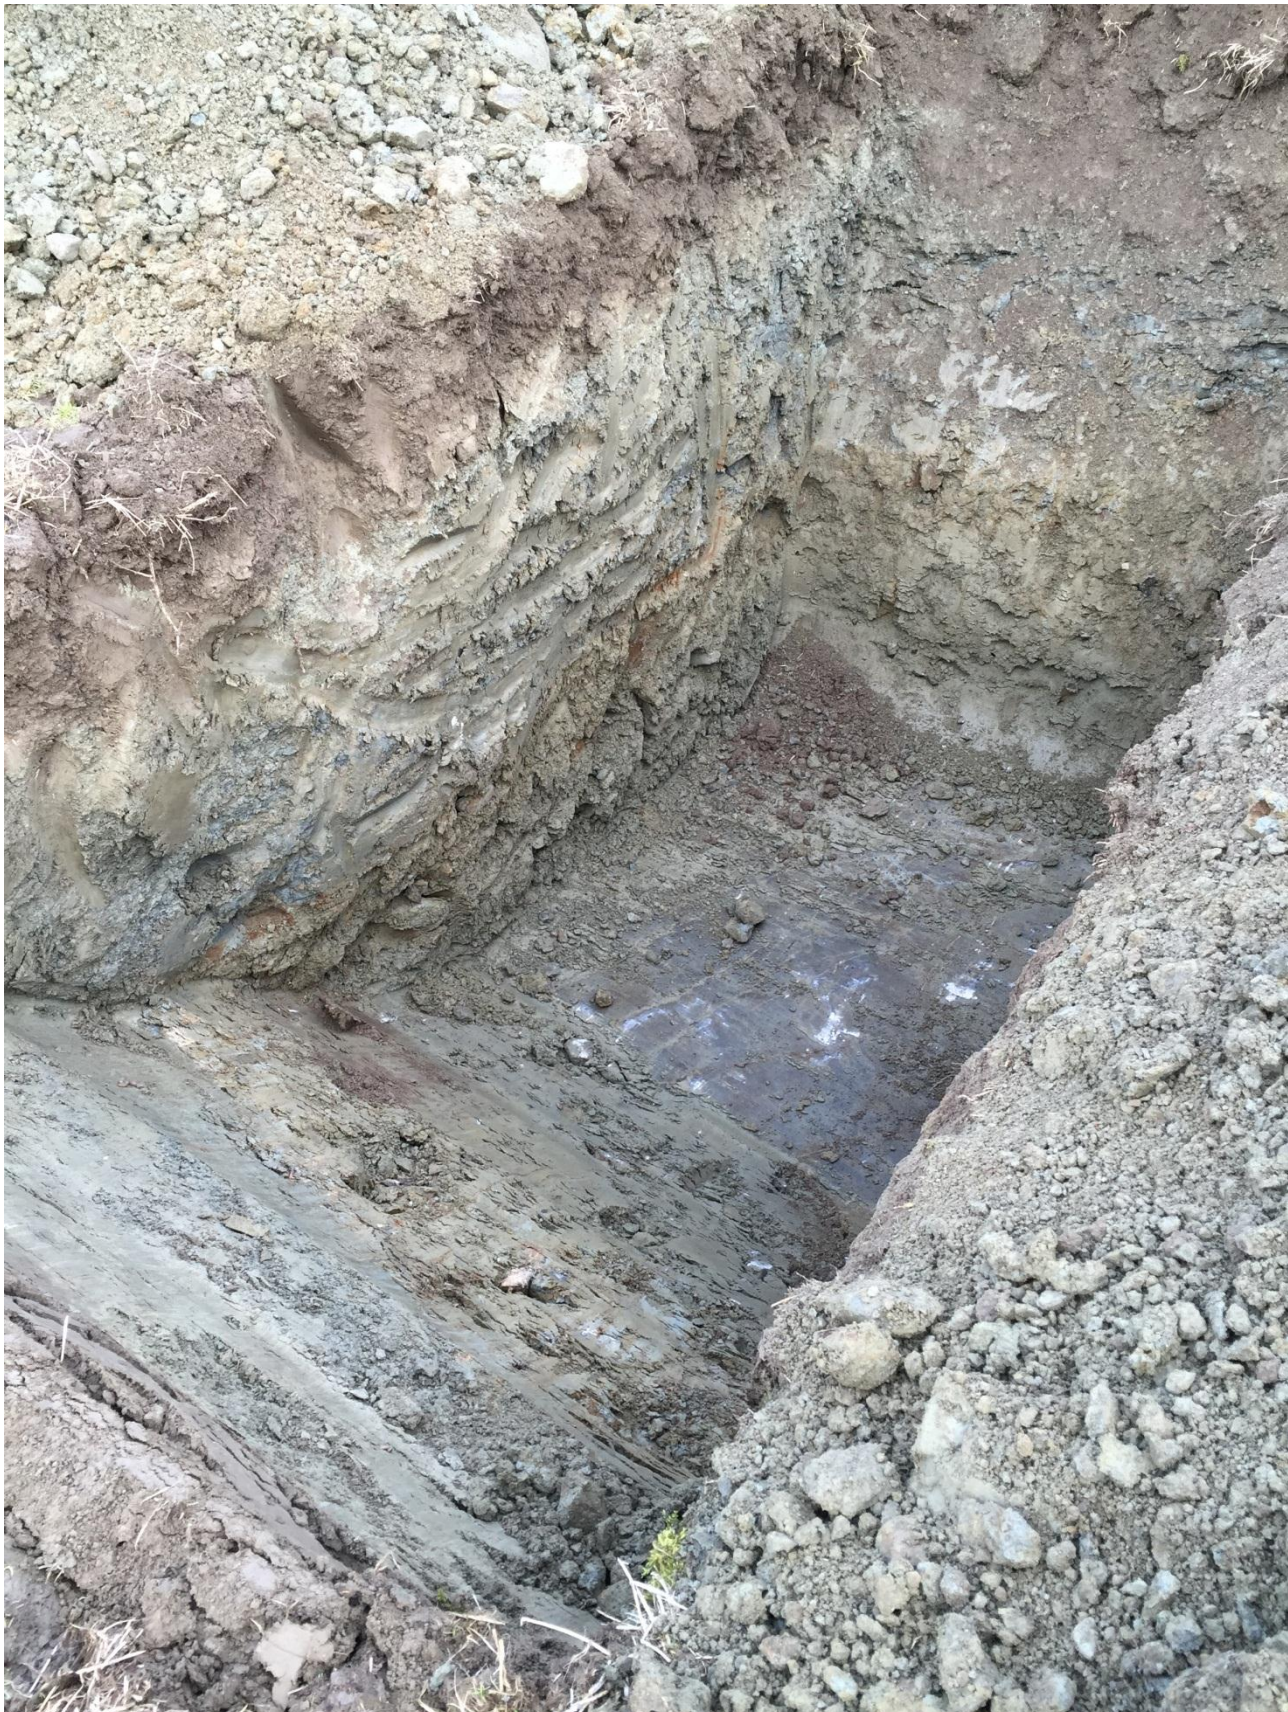
Vedlegg 4: Gravepunkt 1

I gravepunkt 1 ble det gravd ca. 2m før berg ble påtruffet. Over berg ble det funnet et ca. 1m tykt lag med fast siltig leire under et ca. 1m tykt lag med tørrskorpeleire.

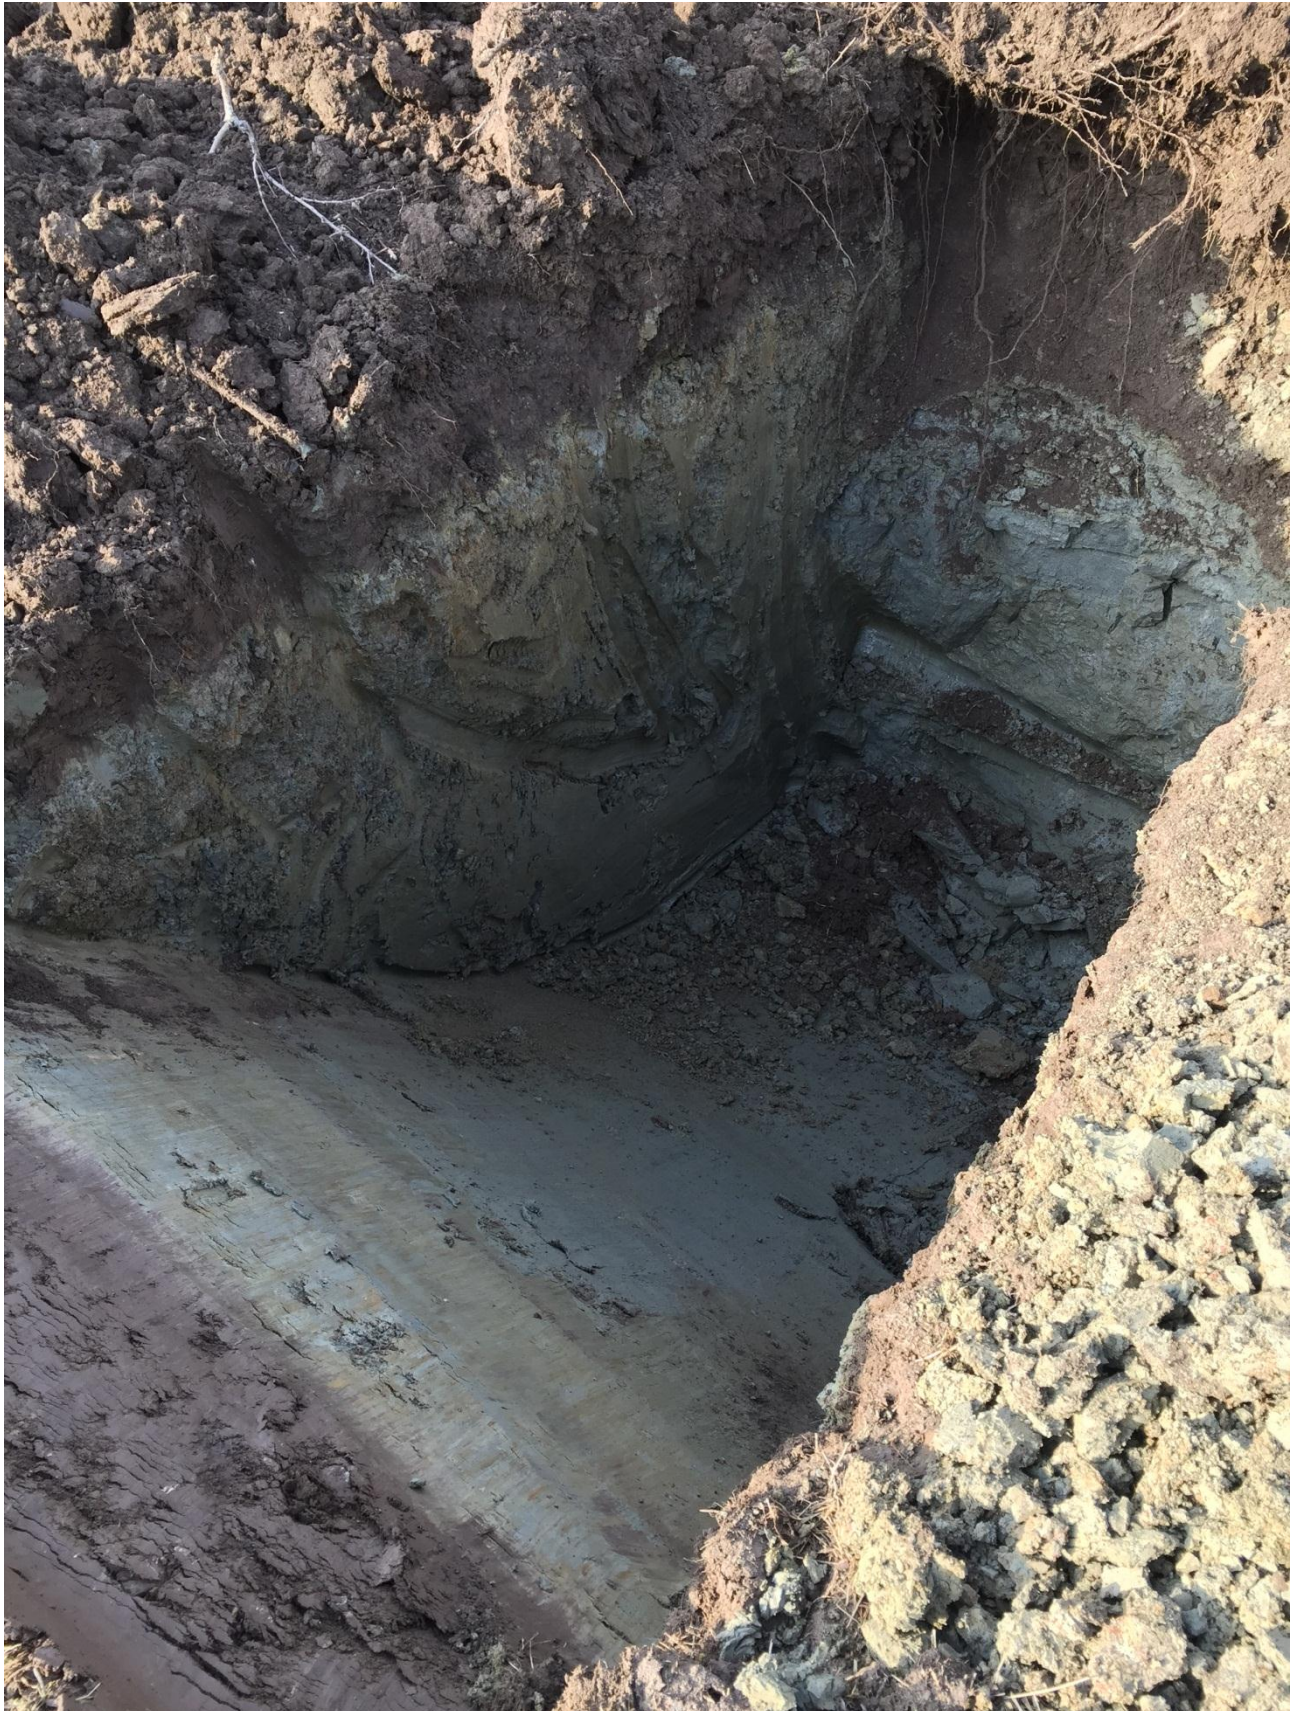
Vedlegg 4: Gravepunkt 2

I gravepunkt 2 ble det gravd ned til ca. 3,5m dypde uten at berg ble påtruffet. Ved gravepunkt 2 består grunnen av et ca. 1m tykt antatt tørrskorpelelag over et ca. 2,5m tykt lag med fast siltig leire.

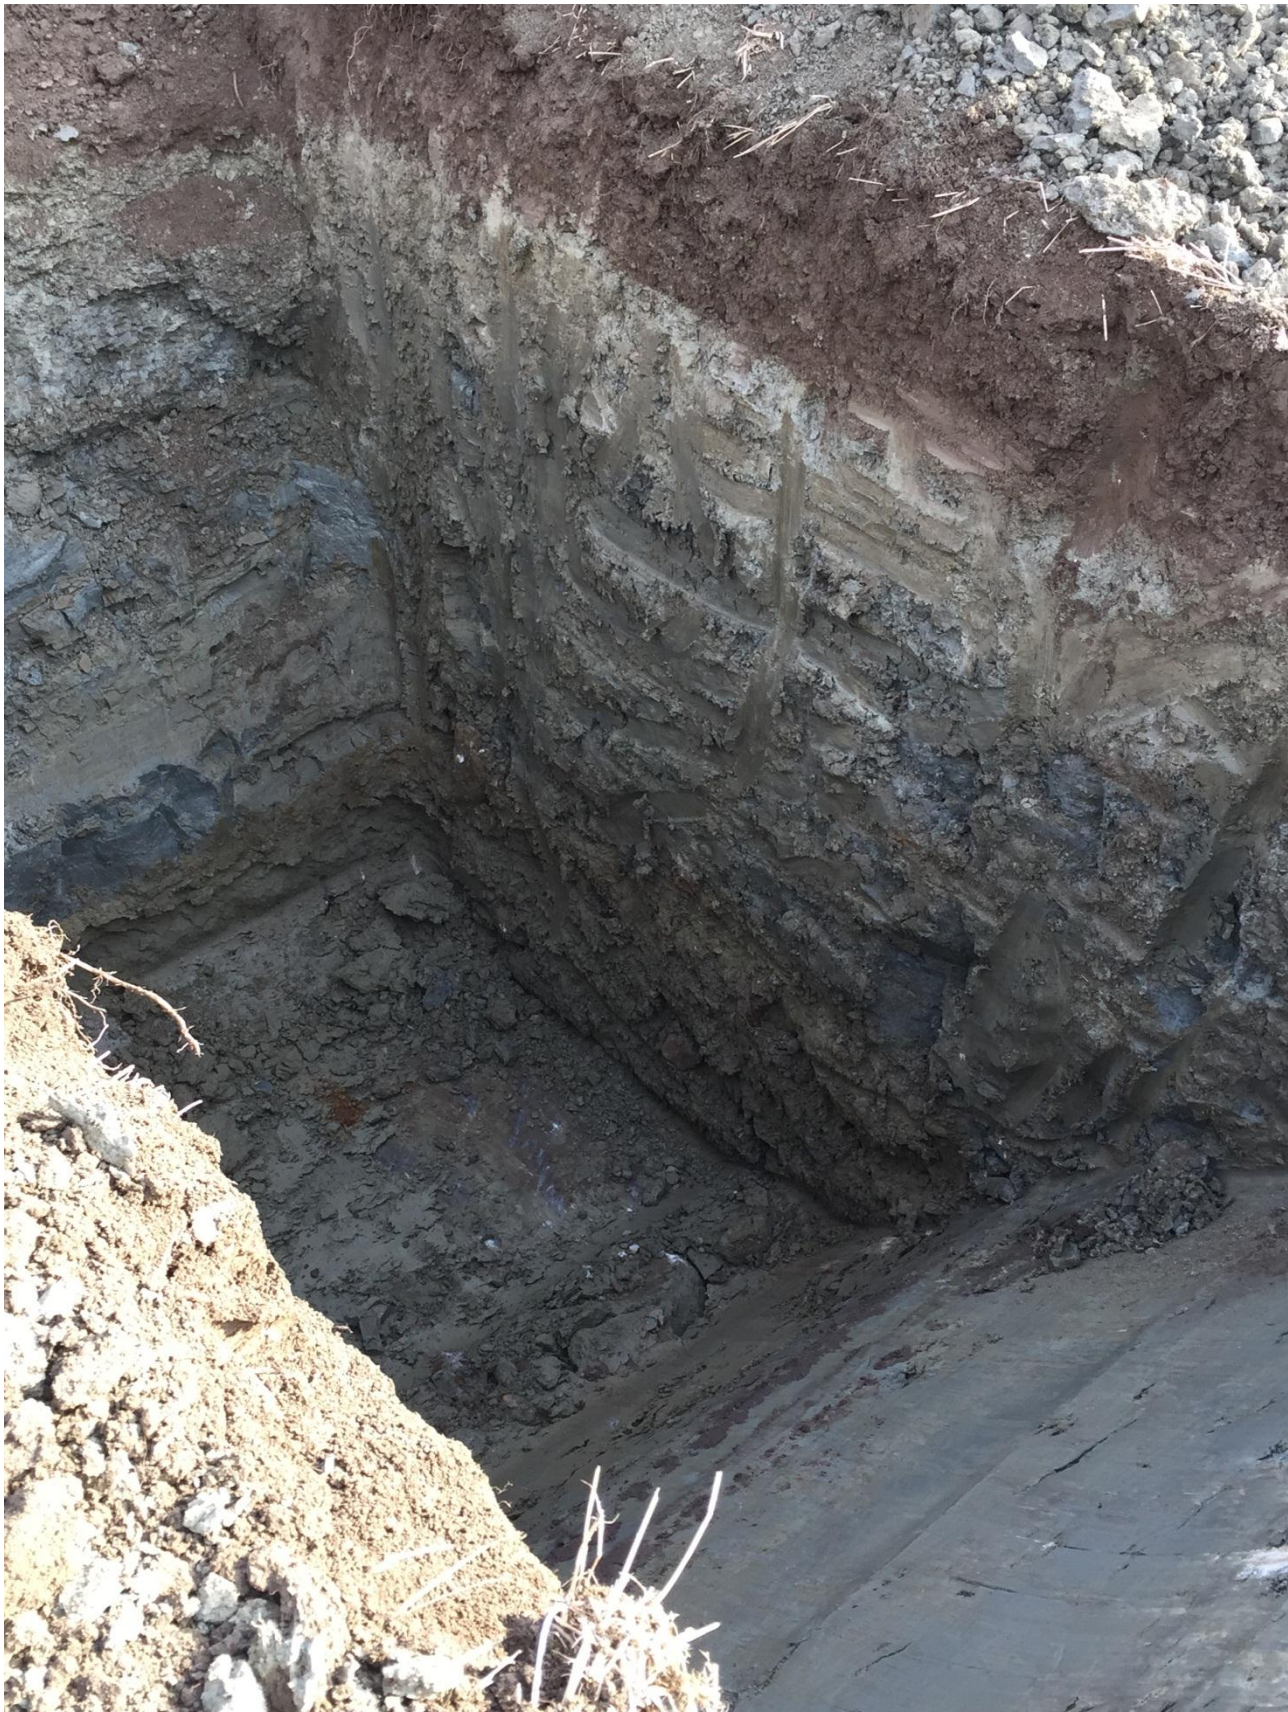
Vedlegg 4: Gravepunkt 3

I gravepunkt 3 ble berg påtruffet ved ca. 2,5m dybde. Over berg ble det funnet et ca. 0,5m tykt lag med sand/silt. Videre over sand-/siltlaget ble det funnet et ca. 1m tykt lag med fast siltig leire under et ca. 1m tykt lag med antatt tørrskorpe.

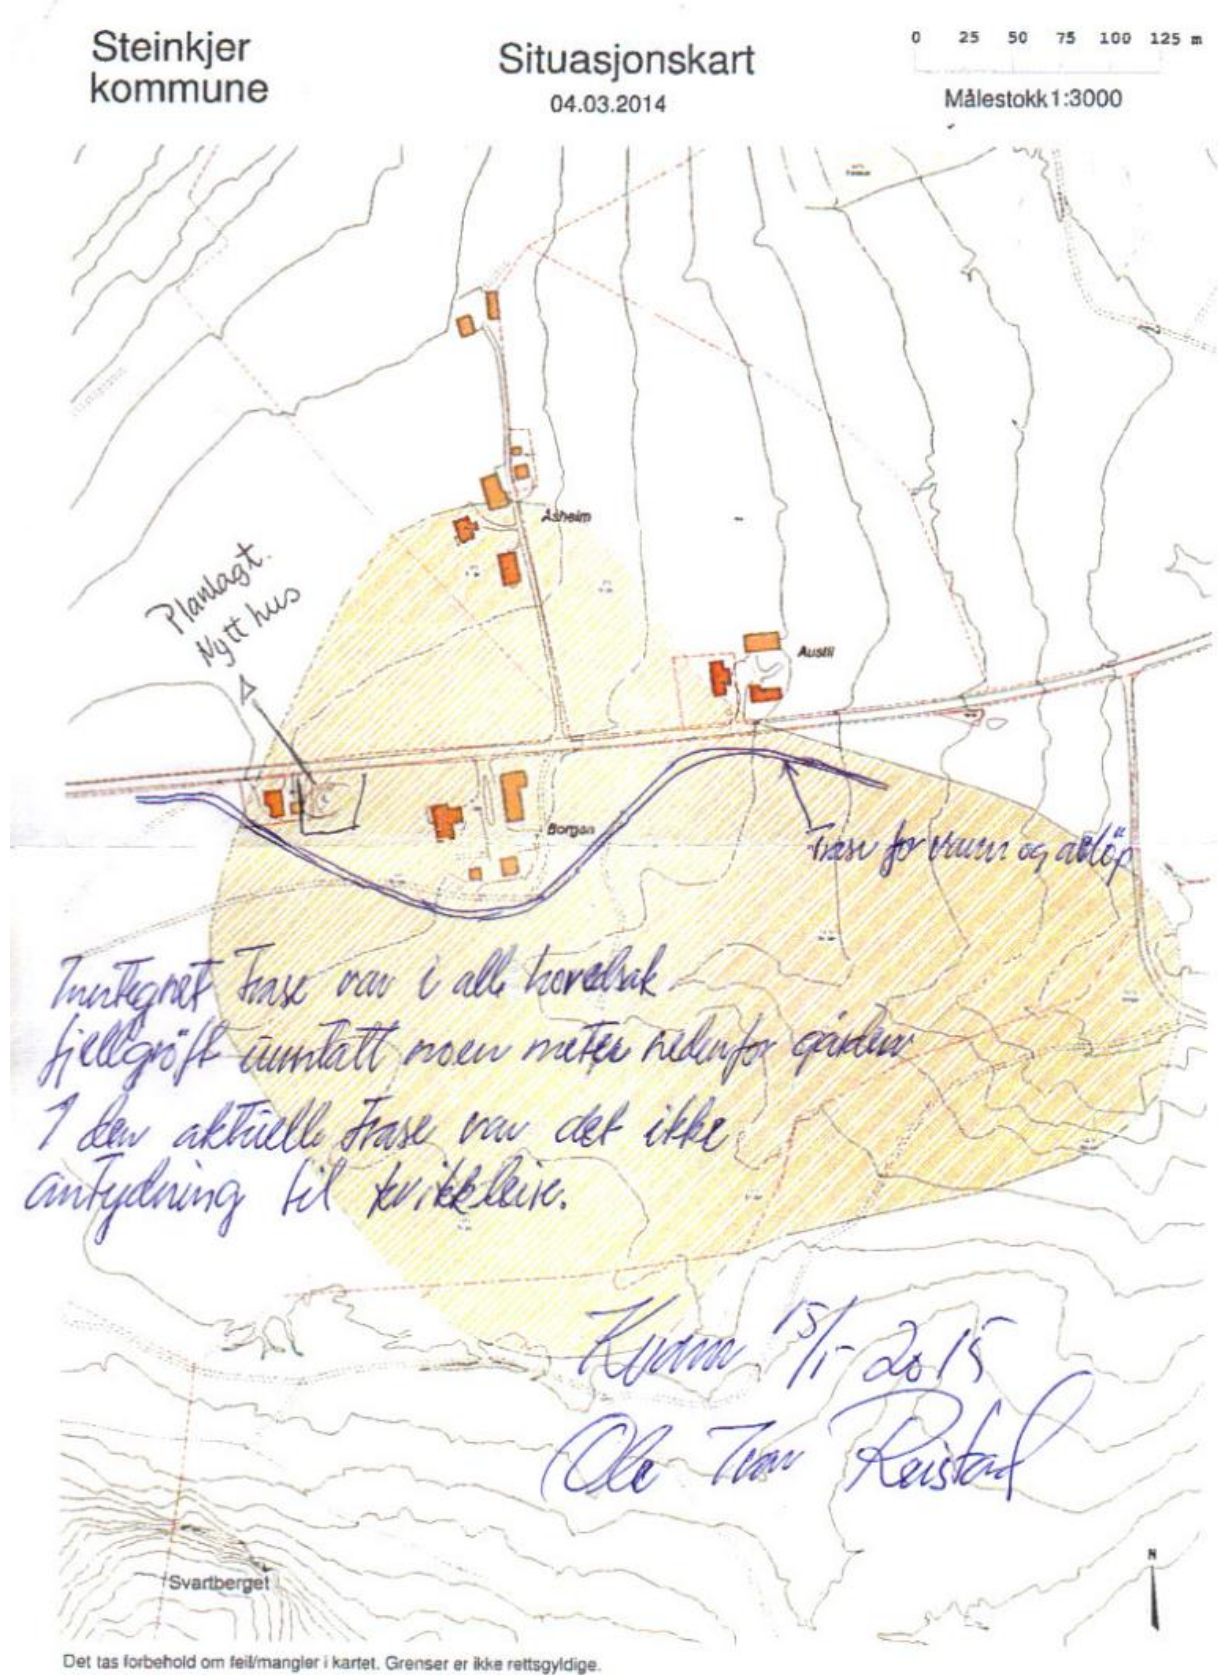
Vedlegg 5: Situasjonsskart for ny vann- og avløpsledning

Entreprenør Ole Ivar Reistad har gravd grøft for ny vann- og avløpsledning langs vegen forbi den aktuelle eiendommen og nabogården ca. 100m lenger øst. I vedlegg 5 er situasjonskart for ny vann- og avløpsstrase vist. Ole Ivar Reistad har oppgitt at ny vann- og avløpsledning hovedsakelig er lagt i fjellgrøft gjennom området, bortsett fra noen meter sør for gården Borgan. Videre har Ole Ivar Reistad oppgitt at det ikke var tegn til kvikkleire gjennom området.

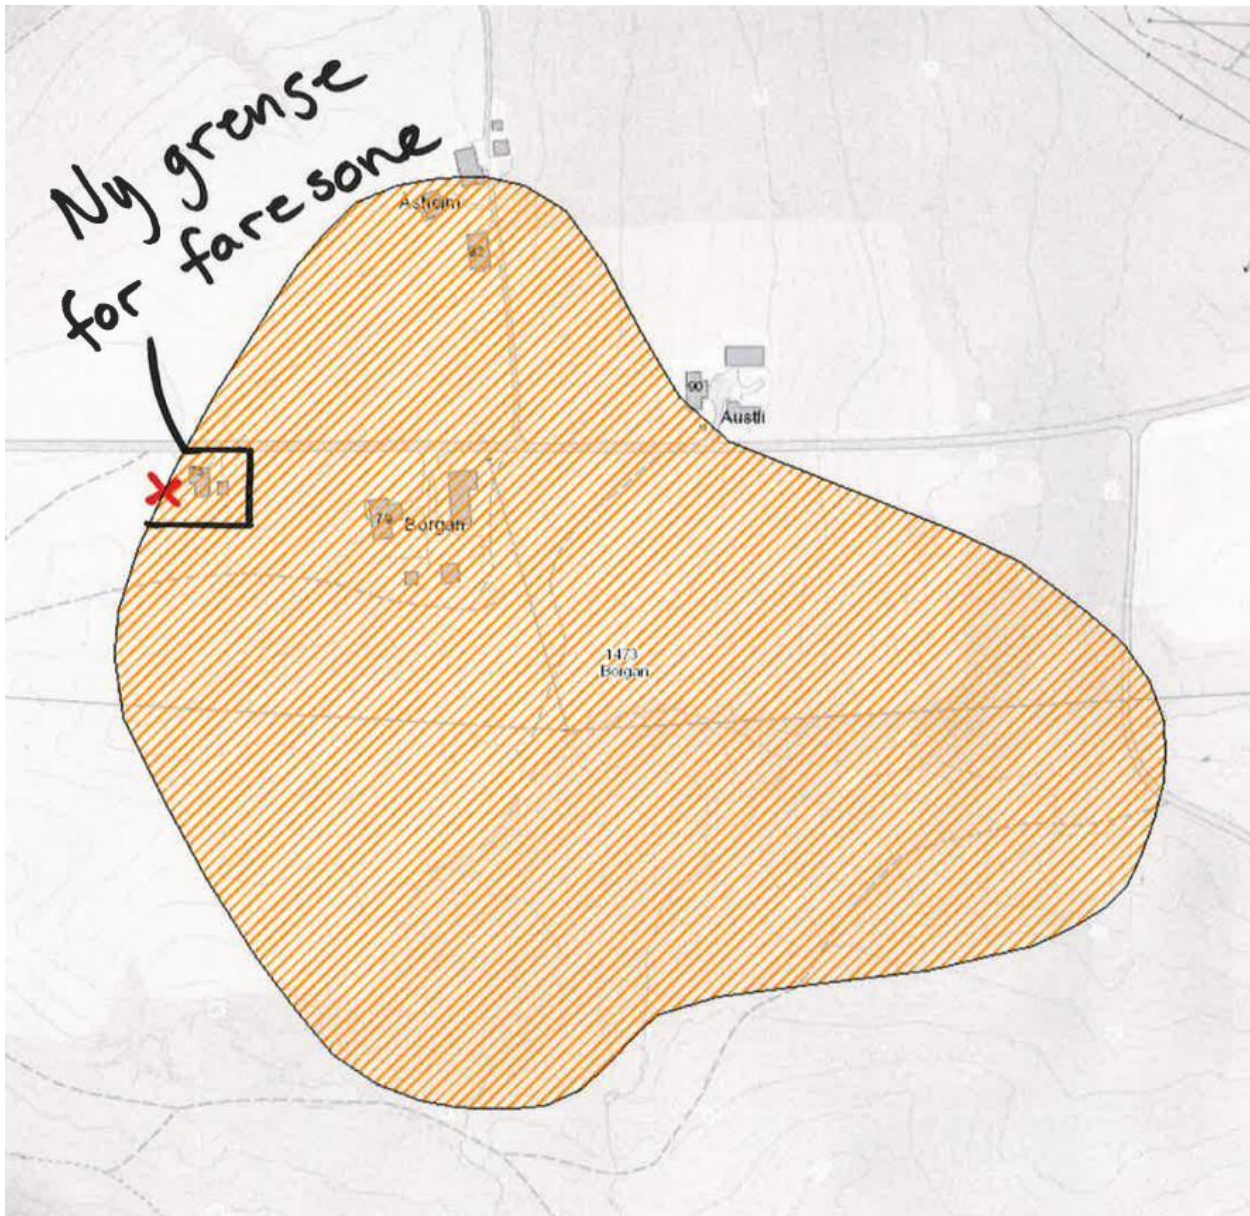
Vedlegg 6: Oversiktskart med forslag til ny faresonegrense

Som nevnt under punkt 6, 9 og 10 i Tabell 1 mener Norconsult at det foreligger tilstrekkelig dokumentasjon for å flytte deler av grensen til faresonen 1473 Borgan. Det er dokumentert liten dybde til fjell på eiendommen til planlagt tiltak. Videre er ny vann- og avløpsledning på sørsiden av tiltakseiendommen lagt i fjellgrøft. På bakgrunn av denne informasjonen er det foreslått en ny grense for faresonen 1473 Borgan, se vedlegg 6. Flyttingen av grensen for faresonen medfører at tiltakseiendommen havner utenfor den kartlagte faresonen. NVEs regelverk for bygging i kvikkleiresoner vil dermed ikke gjelde for tiltaket.

På bakgrunn av tilgjengelig informasjon og utførte prøvegravinger er det foreslått en flytting av grensen til faresonen 1473 Borgan. Flyttingen av grensen medfører at tiltakseiendommen havner utenfor den kartlagte faresonen, og NVEs regelverk for bygging i kvikkleiresoner vil ikke gjelde for tiltaket.
