Oppdragsgiver: Ringerike kommune
Rapport: 23045 Rapport nr. 7 Vurdering av områdestabilitet 864 Follumåsen
Rapporttype: Geoteknisk rådgivning
Stikkord: Områdestabilitet
Euref UTM: Sone 32V – Ø568700, N6671500

Foreliggende rapport beskriver områdestabilitetsvurderinger for faresone 864 Follumåsen som er utredet iht. NVEs veileder nr. 1/2019, ref. [1].

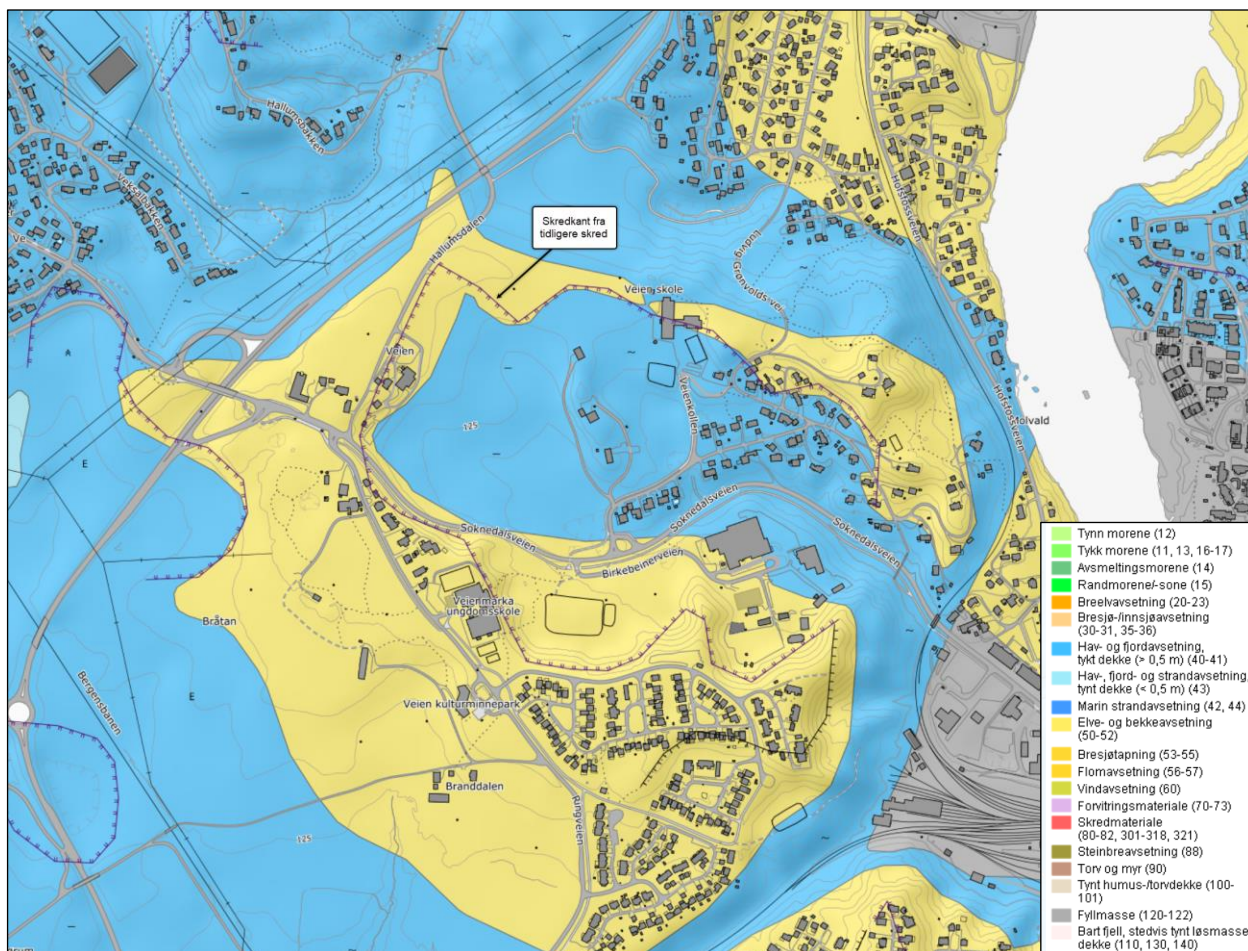
Figur 4.1 Utklipp fra NGU sitt løsmassekart med tidligere skredkant i området.

Kvartærgeologiske kart fra NGU [4] viser at dalen som Soknedalsveien går opp i er en gammel skredgrop. Det er ikke registrert som en tidligere skredhendelse, og det antas at det er

forhistorisk hendelse. Som vist i figur 4.1 er topp skredkant inntegnet rett på oversiden av boligene i eksisterende sone, opp mot det høyeste punktet. Videre strekker skredkanten seg øst- og sørover.

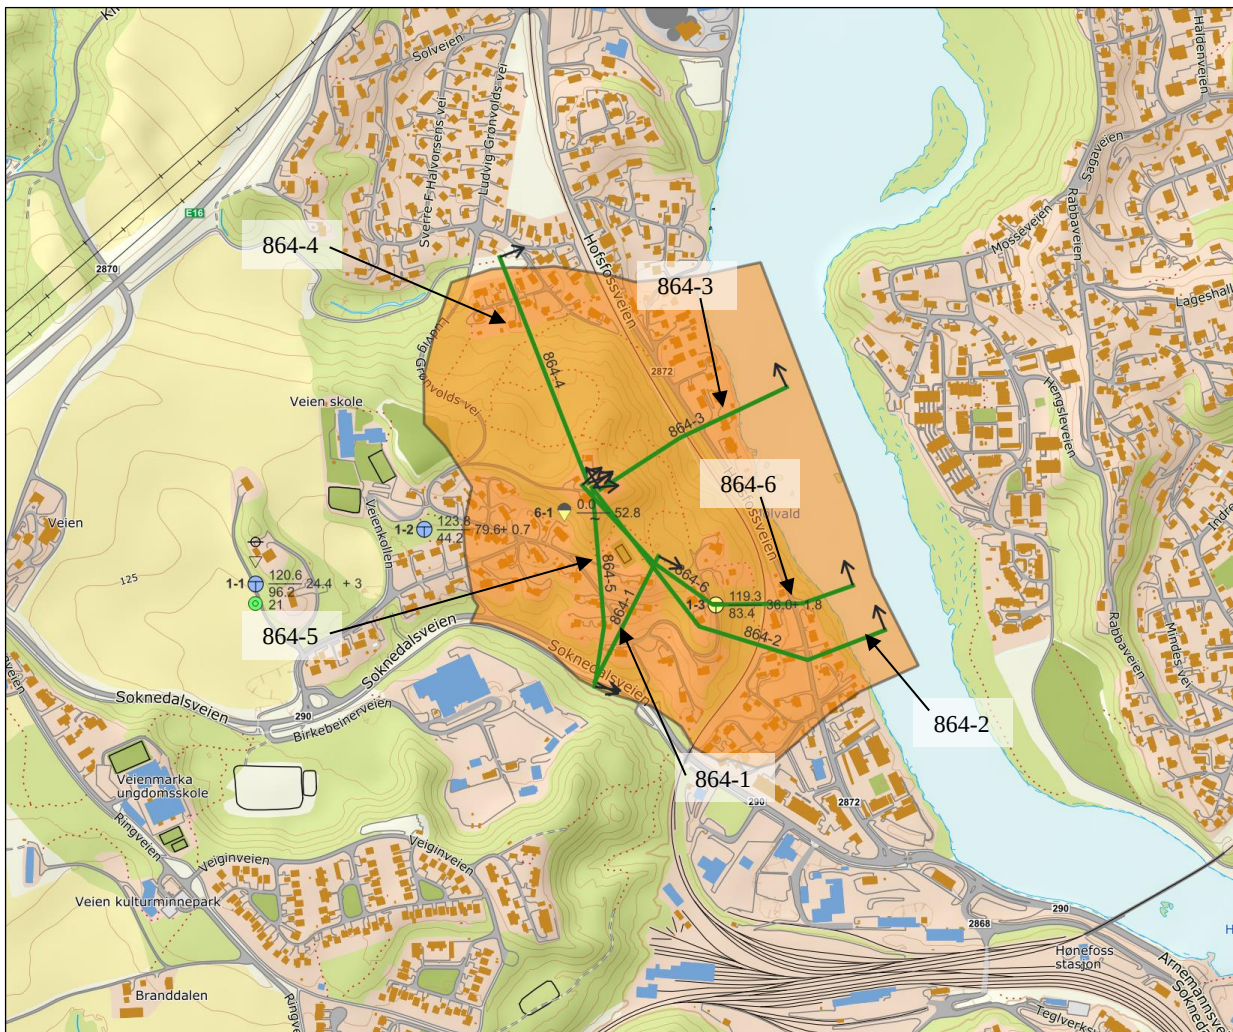
Figur 6.1 Plassering av antatt kritiske snitt basert på topografi, befaring og tidligere utførte grunnundersøkelser.

Profil 864-1 strekker seg fra Ludvig Grønvalds vei 11 ned til Soknedalsveien i sørøst. Gjennomsnittlig terrenghelning er ca. 1:6 med en total høydeforskjell på ca. 30 m. I bunn av profilet går Soknedalsveien samt en gang- og sykkelvei. På befaring ble det observert litt erosjon i form av overflatevann som renner mellom veiene. Det ble også observert sprekker i GS-veien.

Profil 864-5 strekker seg toppen sentralt i sonen og ned mot Soknedalsveien i sør. Gjennomsnittlig terrenghelning er ca. 1:6 med en total høydeforskjell på ca. 45 m. I bunn av profilet går Soknedalsveien og en gang- og sykkelvei. På befaring ble det observert litt erosjon i form av overflatevann som renner mellom veiene. Det ble også observert sprekker i GS-veien.

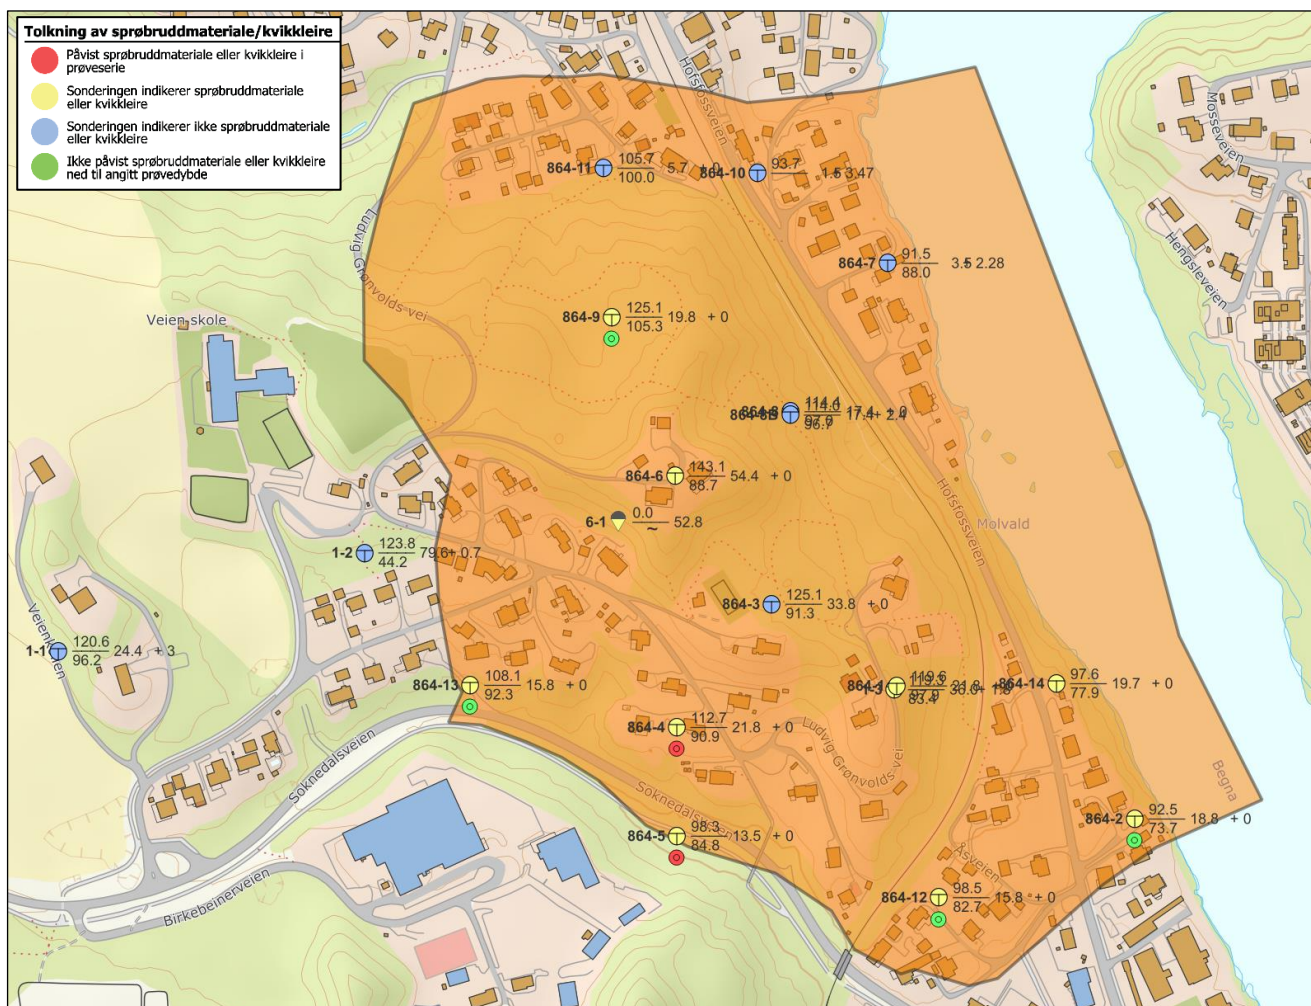
Figur 8.1 Utførte grunnundersøkelser fra ref. [8] [7] [10] med markering av punkter hvor det er påvist (rød) eller antatt (gul) forekomst av kvikkleire eller sprøbruddmateriale samt punkter hvor det ikke er indikasjon (blå) eller påvist dette (grønn).

Fra grunnundersøkelsene er det kun avdekket forekomster av kvikkleire/sprøbruddmateriale i to borpunkter ned mot Soknedalsveien i sør. Langs Hofsfossveien er det ikke avdekket kvikkleire /sprøbruddmateriale fra prøvetakning, men enkelte av sonderingene indikerer et noe svakere lag i dybden som kan være sensitivt. Tidligere utførte grunnundersøkelser fra Statens vegvesen viser at det er lag med sprøbrudd/kvikkleire ute i Begna. Det kan ikke utelukkes fra grunnundersøkelsene vi har tilgjengelig at dette laget strekker seg inn på land ved Hofsfossveien.

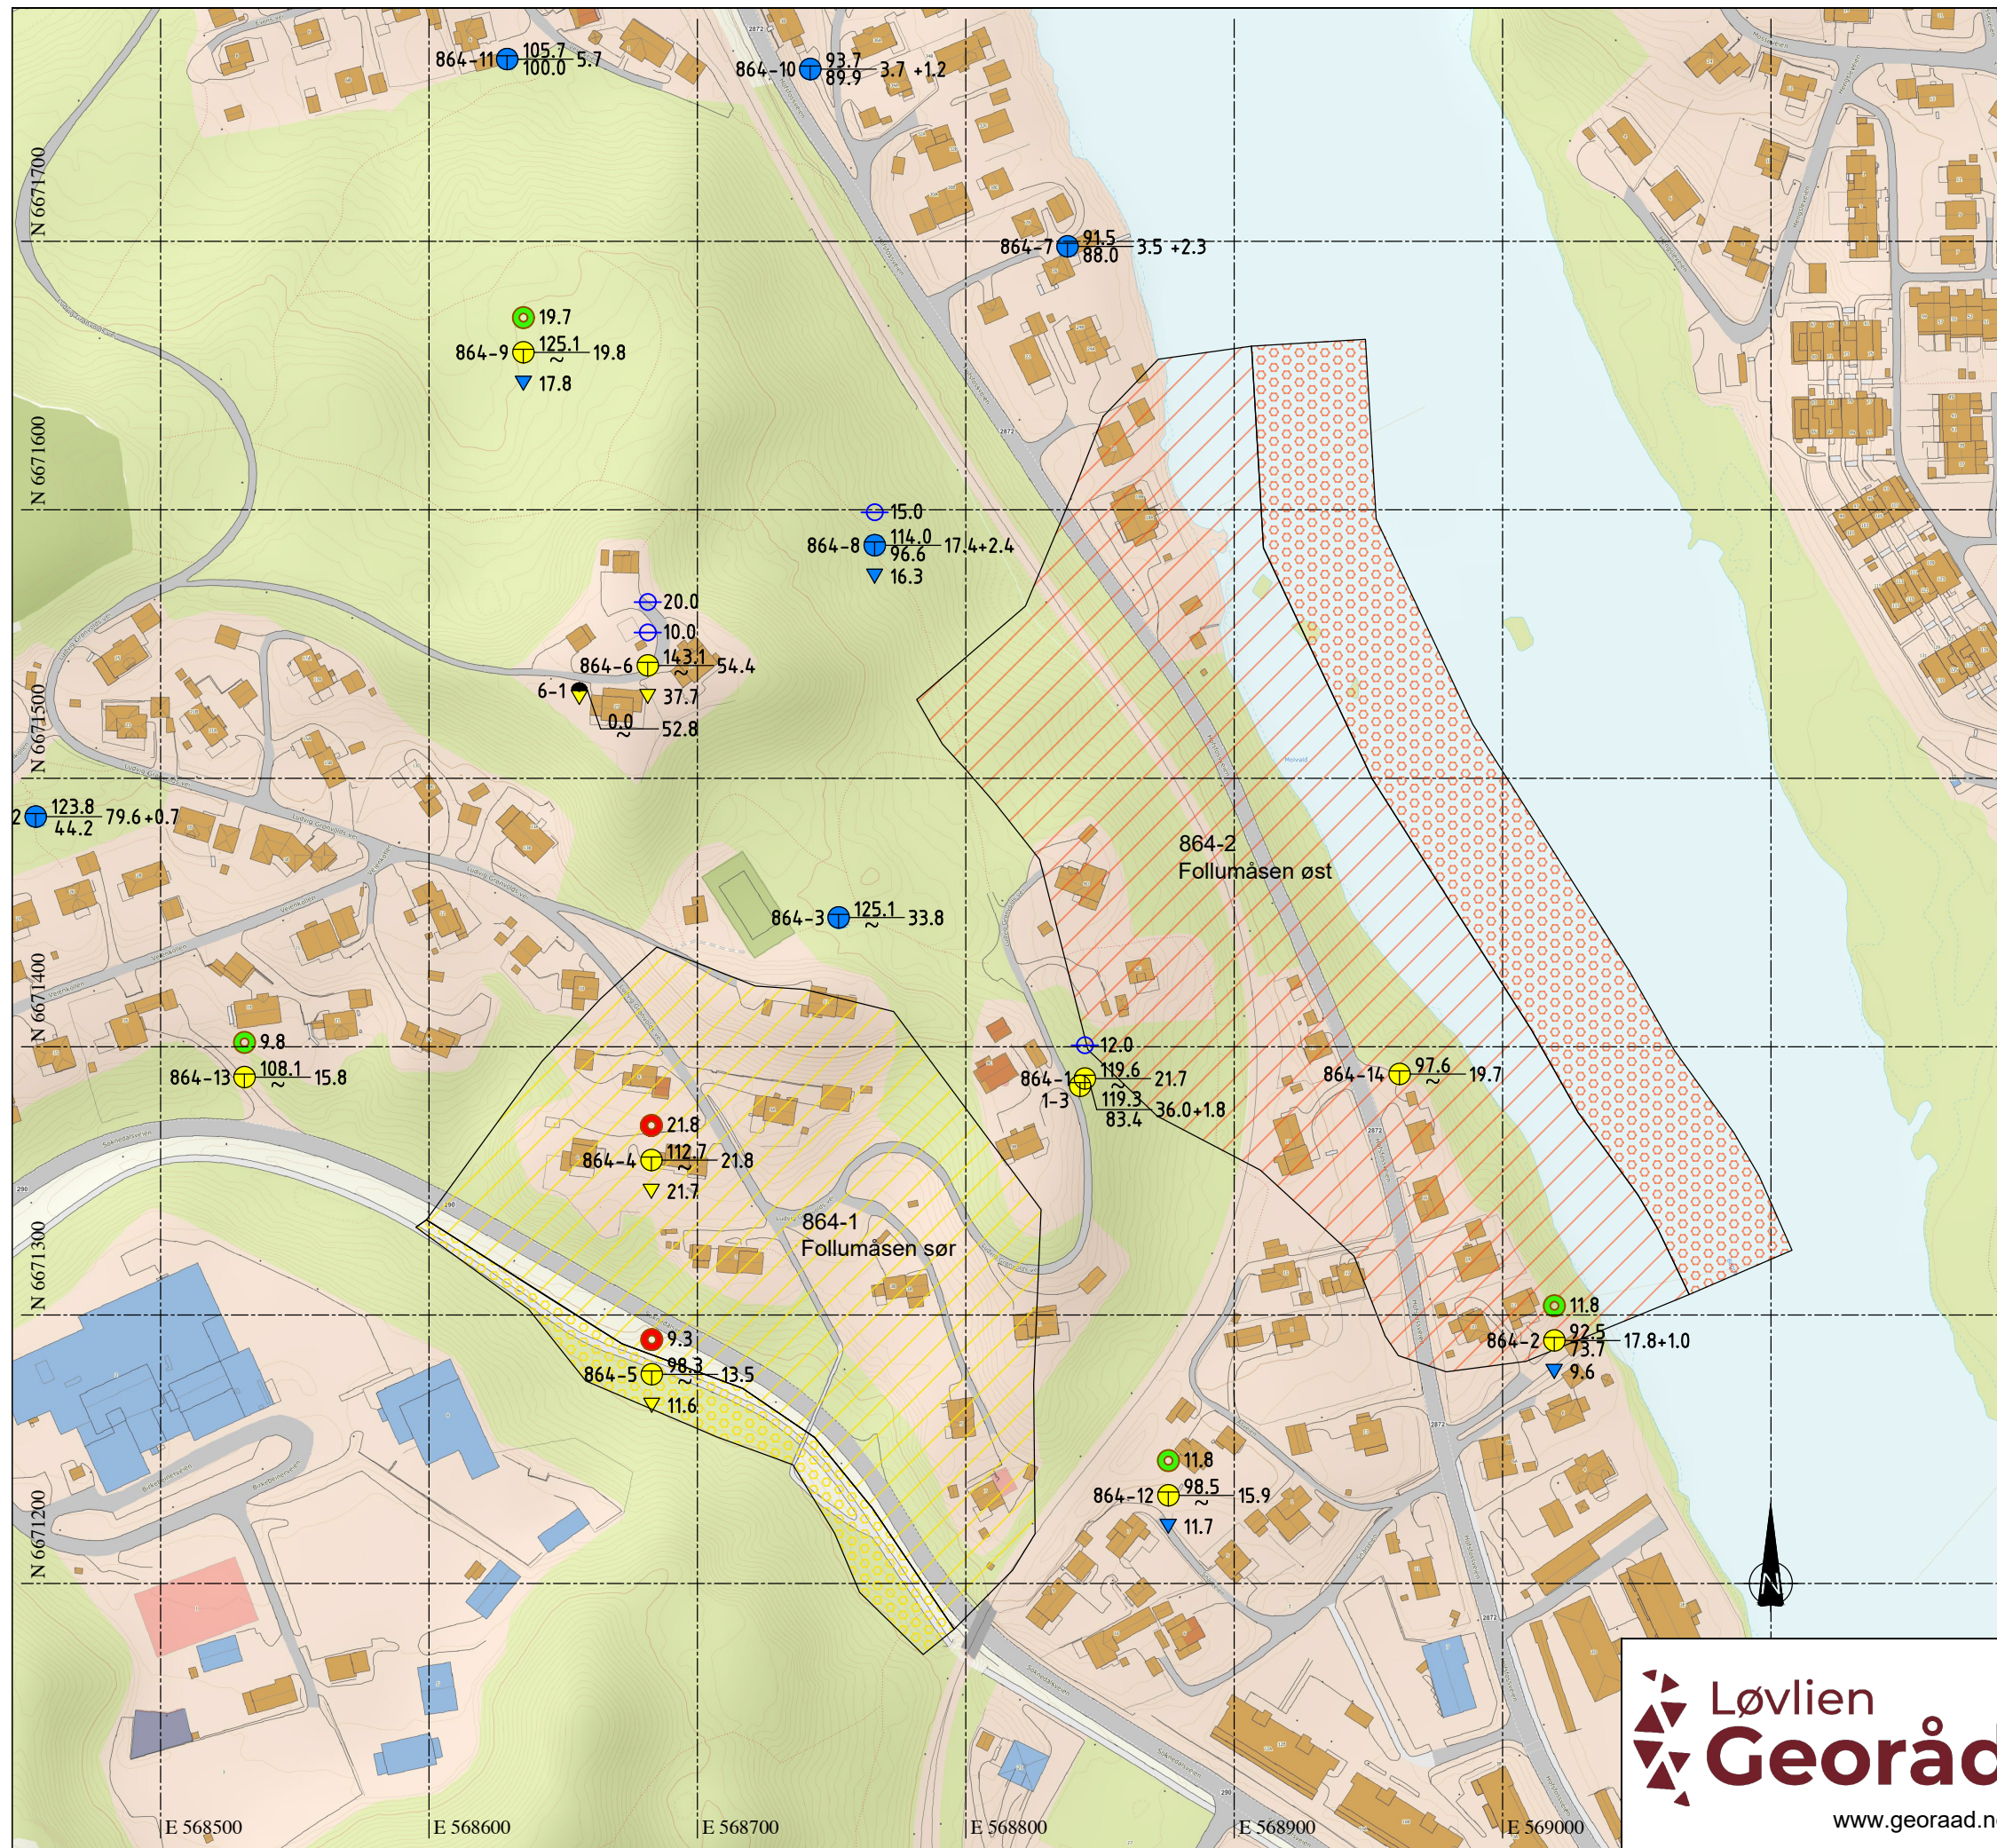
Eksisterende faresone er derfor foreslått innskrenket til to separate soner, en for hvert av områdene hvor det er påvist kvikkleire/sprøbruddmateriale, «Follumåsen Sør» og «Follumåsen Øst». Utredningen viser at et eventuelt områdeskred vil arte seg som rotasjonsskred i begge disse sonene som følge av begrenset mektighet av kvikkleire og/eller sprøbruddmateriale.

Dersom det skal bygges ut innenfor de nye sonene, må det utføres vurdering av stabilitet iht. NVE 1/2019. Avhengig av planlagt tiltak kan det medføre krav til at det utføres nye grunnundersøkelser og beregninger.
