# NORRØNA MARINA

## VARDE EIENDOM AS

UAVHENGIG KVALITETSSIKRING NVE 1/2019

| Prosjektnummer:<br>25090 | | Rapportnummer:<br>RIG-NOT-01 | | Dato:<br>08.08.2025 | |

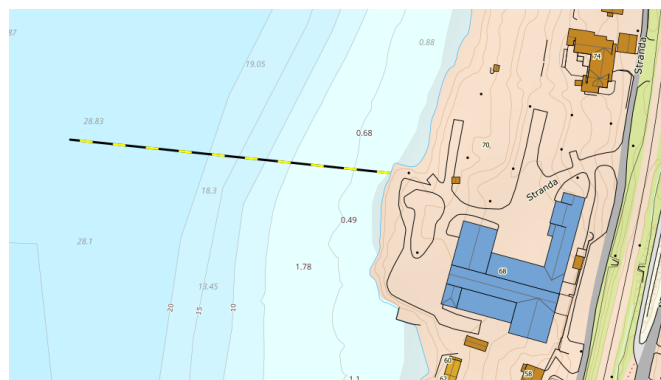
Hva er dette hakket (Figur 26 m.fl.)?

GT: Snitt i sjø fra Norgeskart viste dette hakket, og det er derfor tatt med. Vi diskuterte om det var sannsynlig internt også, men lot det være, da beregningene alt var fullført, og det ikke ble vurdert som avgjørende for resultatet.

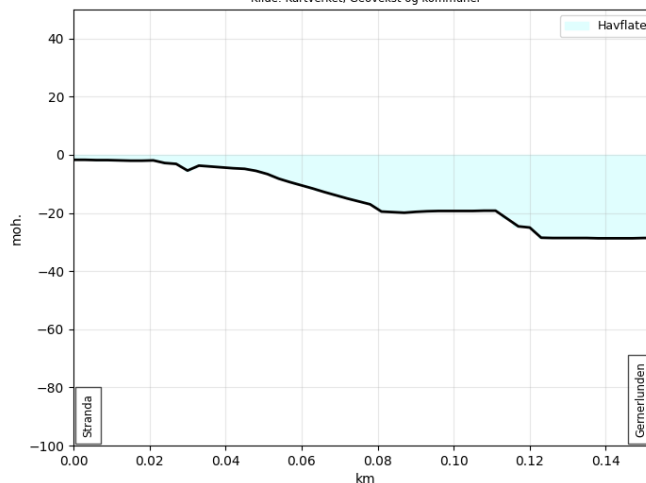
Profil B: Er ikke bergdybden litt for liten omkring borpunkt 24? Skulle vært på kote -22 i dette området som er ca. 1 m lavere enn tegnet? Litt vanskelig å kontrollere på snittene i notatet. Ikke av veldig stor betydning, men har tross alt glideflater som går langs berg.

| | | <p>GT:<br/>CPTU24 ligger like sør for profil B på kote +2,5. Innmålt terreng fra høydedata ligger på kote +2,9. Derfor er fjelloverflaten lagt til kote -21,3 istedenfor -21,8, slik at dybden til fjell er bevart.</p> <p>TP: Skjønner. OK.</p> <p>Er lagdeling på topplaget litt for mektig ut i sjø?</p> <p>GT:<br/>Topplaget på sjø er ca. 5 m tykt, ettersom dette er tykkelsen ellers i skråningen (hvor terrenget ikke er opparbeidet). Men vi har igjen vurdert at det er dype glidesirkler som er mest kritiske, noe som gjør at tykkelsen av topplaget (som er ukjent frem til man får utført GU på sjø) ikke er avgjørende for resultatene/konklusjonen.</p> <p>TP: OK</p> | | |
