UAK NVE Regulering Bjørkemoen 21106 Kvalitetssikring iht. NVE Kontrollskjema områdestabilitet

Oppdragsgiver: Fauna Nord AS v/ Rasmus Os
Rapport: 21106 Kontrollskjema kvalitetssikring iht. NVE
Rapporttype: Geoteknisk notat
Stikkord: Uavhengig kvalitetssikring iht. NVE 1/2019
Euref UTM: Sone 32V – Ø0618000, N6658700

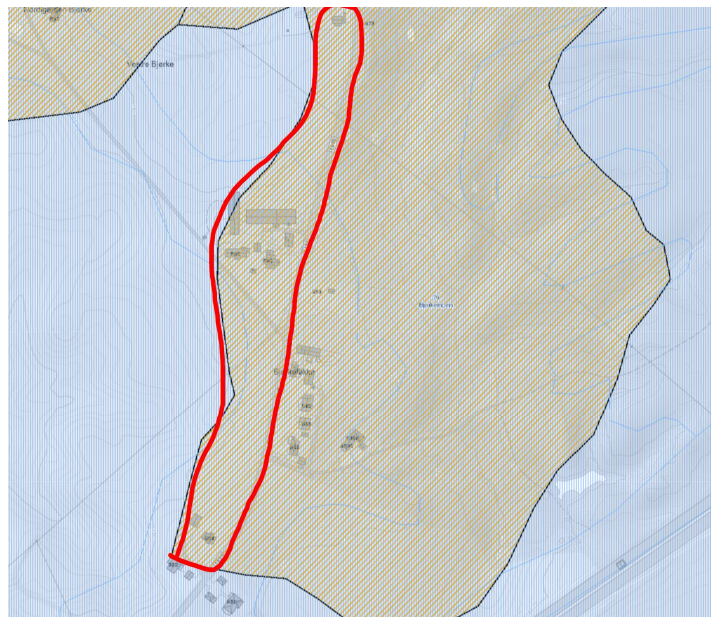
LG: Utløpsområder er revidert, basert på retrogressivt skred og 1:15. Langs Trondheimsveien er en kartlagt tidligere skredkant, som utgjør ny avgrensning av løsneområde. Avgrensning av løsneområde virker fornuftig. Avgrensning av utløpsområde som krysser E6, der det er 13-14 m høydeforskjell opp virker usannsynlig. Er det gjort vurderinger av samlet volum skredmasser som grunnlag for dette? Jeksla er lagt i rør ca. 550m nedstrøms E6.

NC: Antatt at skredmassene delvis vil oppstuves mot kulvert under E6 og delvis ha utløp videre i Jeksla. Løsneområdet for Bjørkelokka er vist som redusert fra dagens sone i sør. Boringene (f.eks. borpunkt 7) viser antatt sprøbruddmateriale fra grunt og det er ikke grunnlag for å redusere sonen.

LG: Løsneområdet kunne muligens blitt noe redusert ved bruk av NGI-metoden (1:15+1:3).
