# Innskrenking av aktsomhetsområder for områdeskred – Metodeutvikling, case Andøya

| <b>Saksnr.:</b> | P360 202522335 | <b>Dokumentnr.:</b> | GD25-32422 |

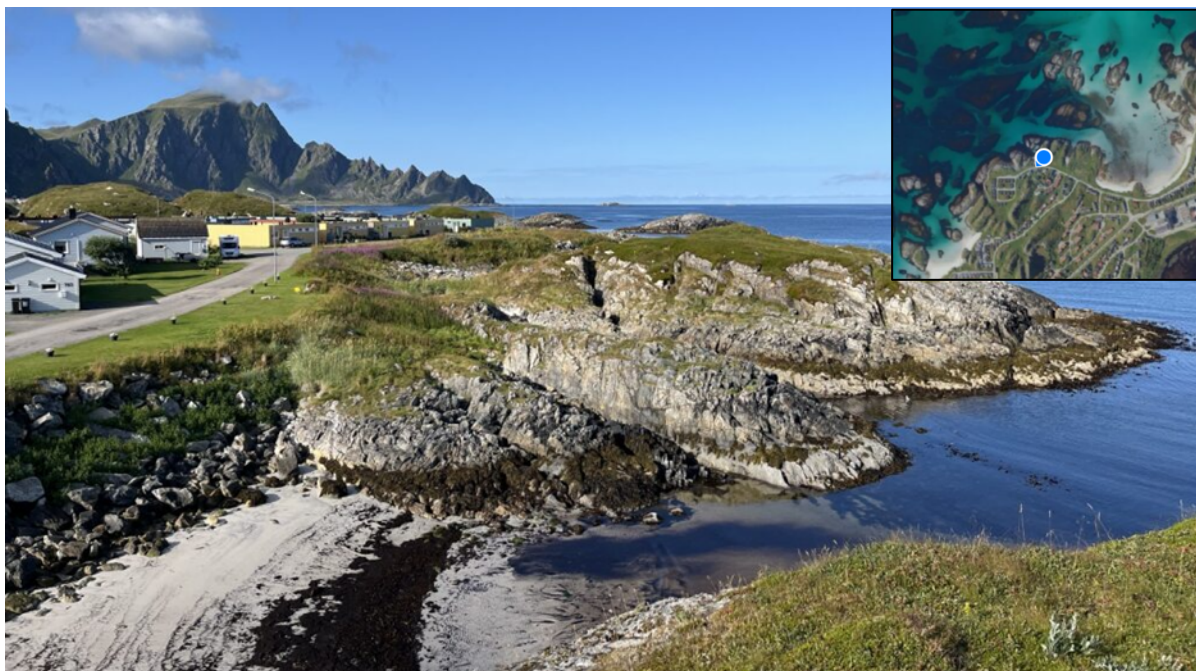
Figur 6: Fotografi i retning Strandgata 200

Det er mye berg i området rundt Vestbyen og Merkesfjellan, både i standsonen, utover i sjøen og innover på land (Figur 6). Det er svært langgrunt, og man må rundt 400 m ut fra land før vann dybden blir 5 m (Figur 7). Sjøbunn har en jevn helning i flere km ut fra land uten at det er en markant marbakke. Innover på land ligger bebyggelsen på en jevn kote høyde, ca. +6. Det er oppstikkende berg ut mot sjøen og innad i boligbebyggelsen. Vestbyen industriområde er flatt uten observert berg. Løsmassene i synlige skjæringer er sandige.

Grunnundersøkelser oppsummert i /4/ på Andenes viser at løsmassene over berg i hovedsak består av sand over morene. Mot sør, ved Andøya Space, er det også sand, men med noe mer innslag av torv /3/. Det er ikke grunn til å mistenke forekomst av kvikkleire i området.

Det vurderes at det ikke er noen sannsynlig fare forbundet med områdestabilitet i disse områdene og at evt. restrisiko er innenfor det som tillates i TEK17 §7. Aktsomhetsområde for kvikkleire kan fjernes som vist i Figur 8.

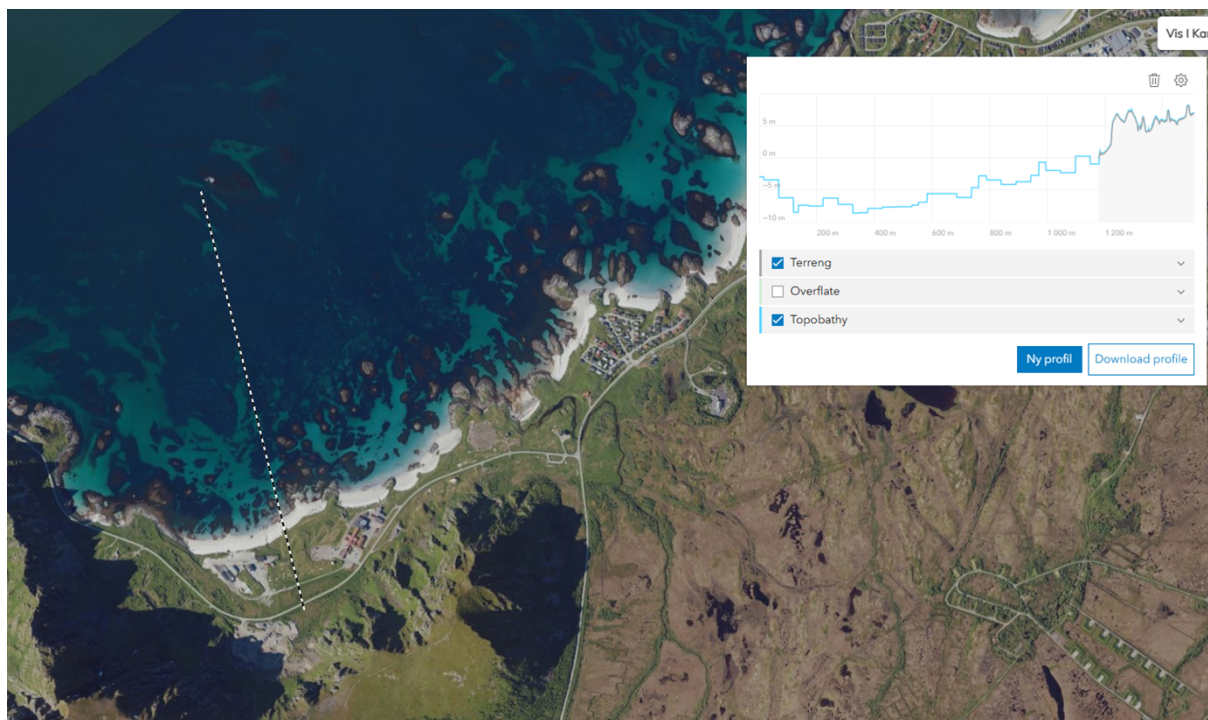
Figur 9: Høydeprofil fra hoydedata.no ut i sjøen som er representativt for Andøya Space

Det er mye synlig berg i strandsonen og langt utover i sjøen, og det er svært langgrunt. Vanndybde på 5 m finnes rundt 400 m fra land (Figur 9). Det er jevn helning på sjøbunnen langt ut fra land, uten tegn til marbakke. Bekkene i nord og sør har litt til ingen erosjon med bunnsubstrat i hovedsak bestående av stein (Figur 10). Det er ikke tegn til at det eroderer på ett vis som kan være til fare for bebyggelse. I bakkant av Andøya Space er det bratt berg og landskapsmessig tolkes det at flata med bebyggelse er ei strand-avsetning med sand (Figur 11).

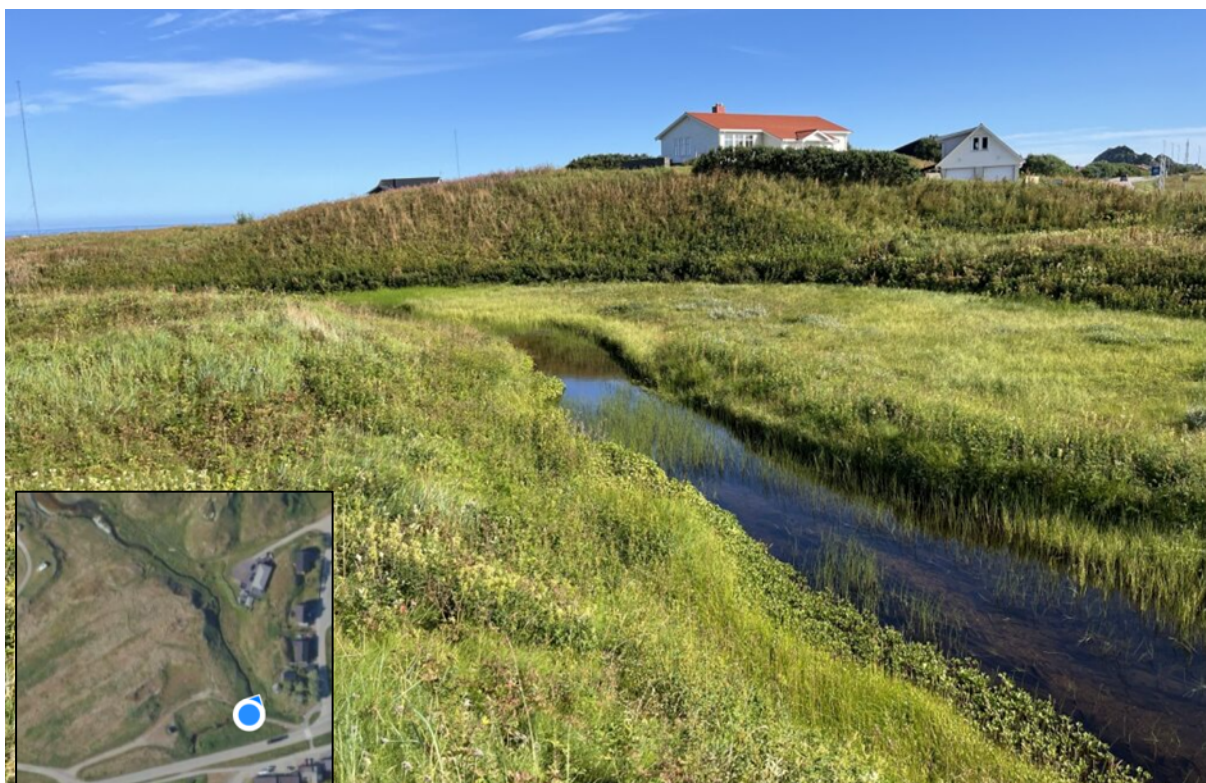
Figur 10: Bekk rett sør for Bleiksveien 44. Ingen til litt erosjon

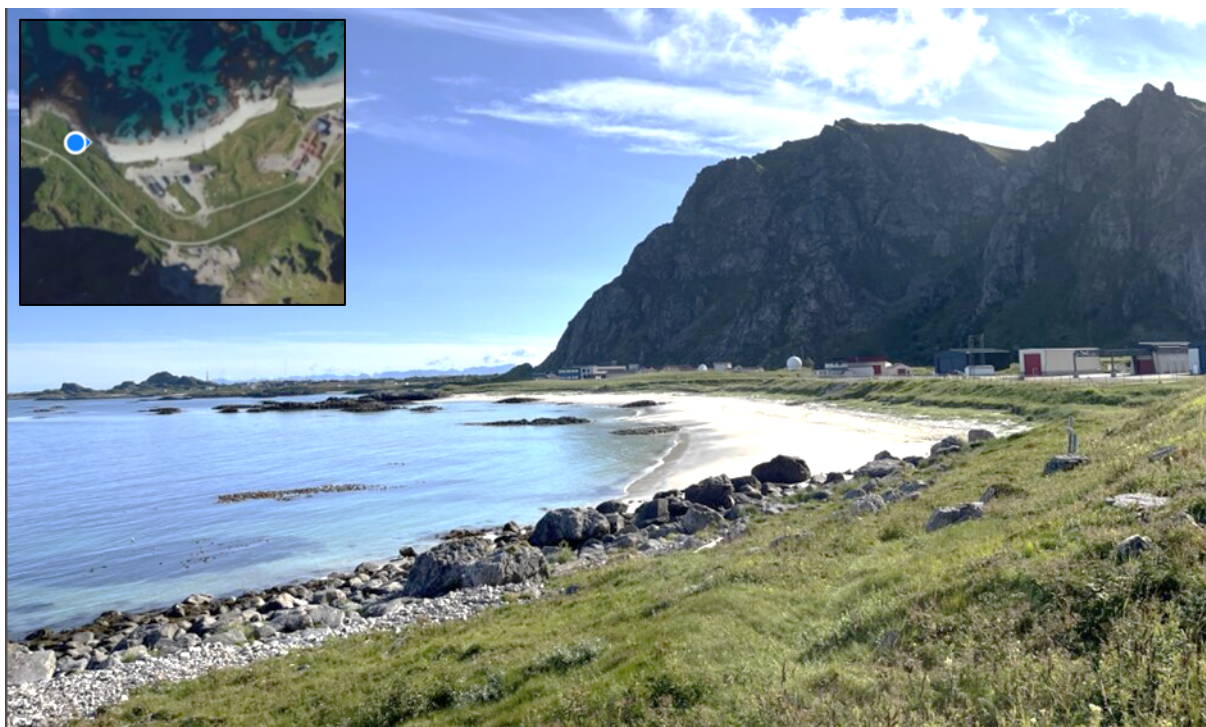
Figur 11: Foto fra sør/vest for Andøya Space og sett mot Andenes

NGUs løsmassekart indikerer mulighet for marin avsetning i strandsonen, og grunnundersøkelser for Andøya Space /2/ viser i hovedsak funn av sand og torv i området. Det er ikke funnet sprøbruddmateriale eller kvikkleire.

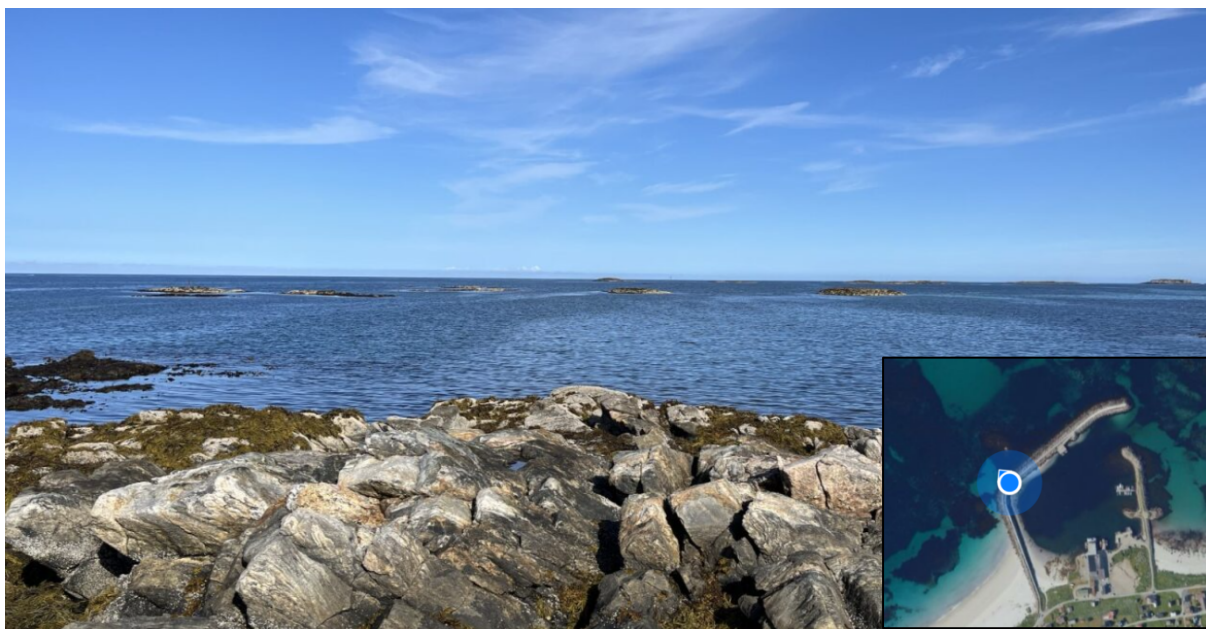
Figur 13: Foto fra land på Bleik og utover i sjøen som viser flere oppstikkende berkknauser/skjær

Store deler av Bleik er inkludert i dagens aktsomhetskart. Utover i sjøen er det ikke like markant med berg-knauser som stikker opp over vann som lengre mot nord, men kart og befaring viser mange grunne skjær med vann som bryter og der er god grunn til å anta at det er grunt til berg i sjøen og innover på land (Figur 13). Utklipp fra hoydedata.no i Figur 14 viser at vanddybden holder seg under 5 m til rundt 800 m fra land.

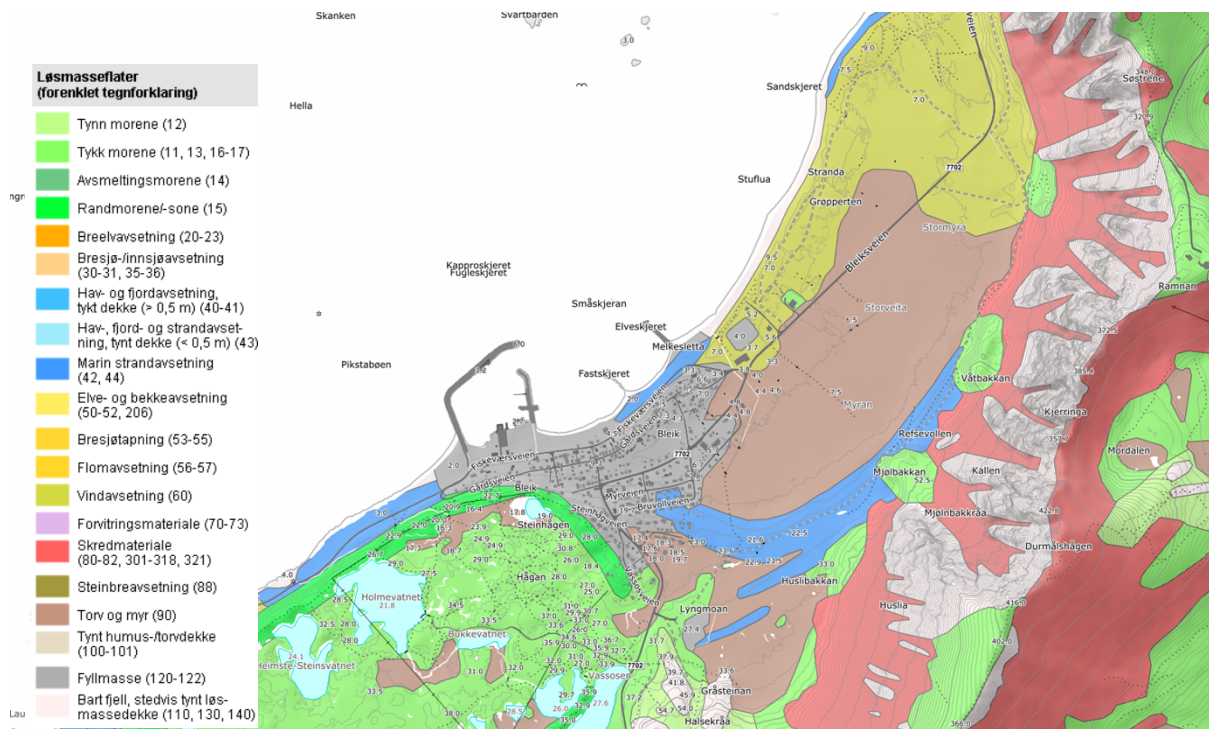
Figur 15: Utsnitt fra løsmassekart for Bleik, fra ngu.no

Oversikten i Figur 3 viser at området ved Bleik og opp til Bleiksvatnet er en morenerygg. Visuell observasjon under befaring av skjæringer og gravearbeider bekrefter morene i overflaten. Løsmassekart fra NGU for området er gjengitt i Figur 15 hvor morenen vises i sør og med elveavsetninger i nord. Grunnundersøkelser utført av SVV rett nord-øst for Bleik viser torv og sand /7/.

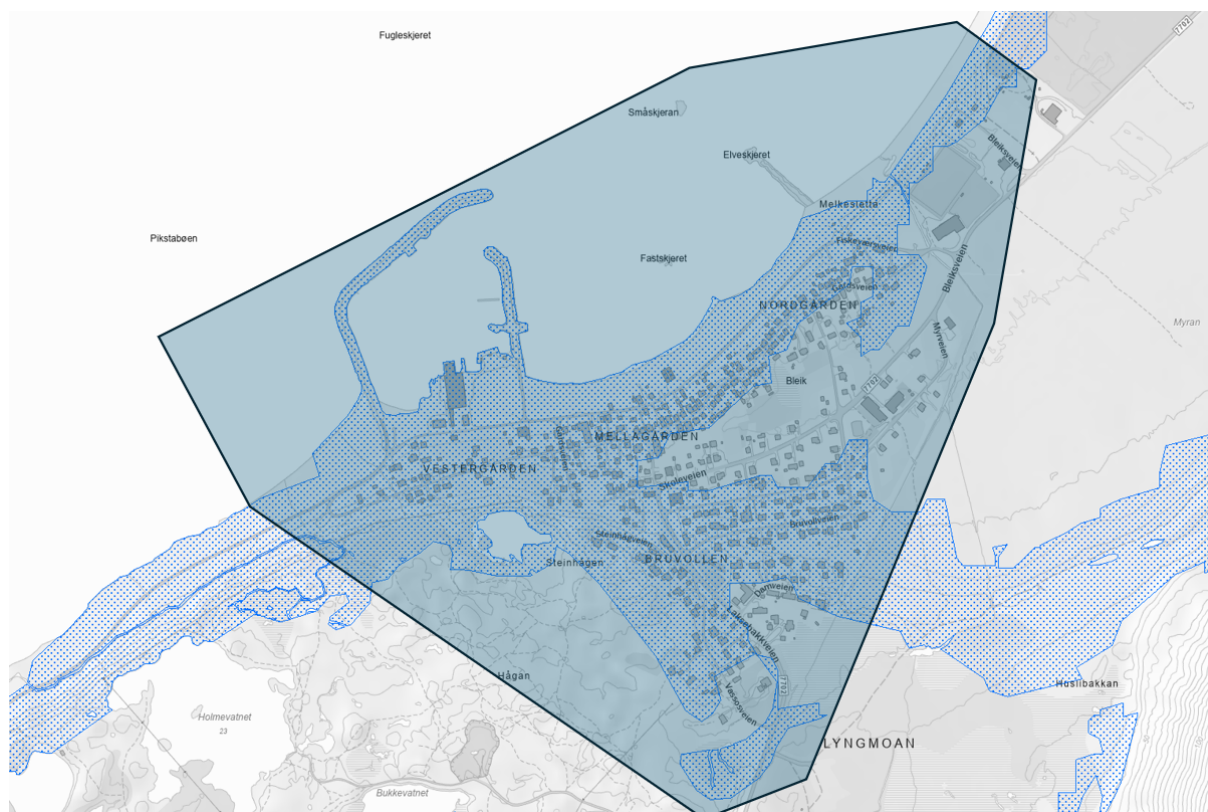
Figur 16: Område som kan markeres «uten fare» på Bleik

Med små høydeforskjeller og grunt til berg er det ikke fare for at områdeskred kan ramme bebyggelsen på Bleik. Det er også lite sannsynlig at det er forekomst av sprøbruddmateriale/kvikkleire. Løsmassekartet til NGU åpner for muligheten for enkelte lommer med marine avsetninger, men det vurderes i så tilfelle å være i begrenset omfang og innenfor den restrisiko som aksepteres i TEK17 §7. Videre vil eventuelle lokale forekomster av kvikkleire håndteres gjennom byggesak og TEK17 §10-2. Område som markert i Figur 16 kan tas ut av aktsomhetskart for områdeskred. Større områder på Bleik kan antagelig også tas ut av aktsomhetskartet, men dette vurderes ikke nærmere her siden det fokuseres på eksisterende bebyggelse.

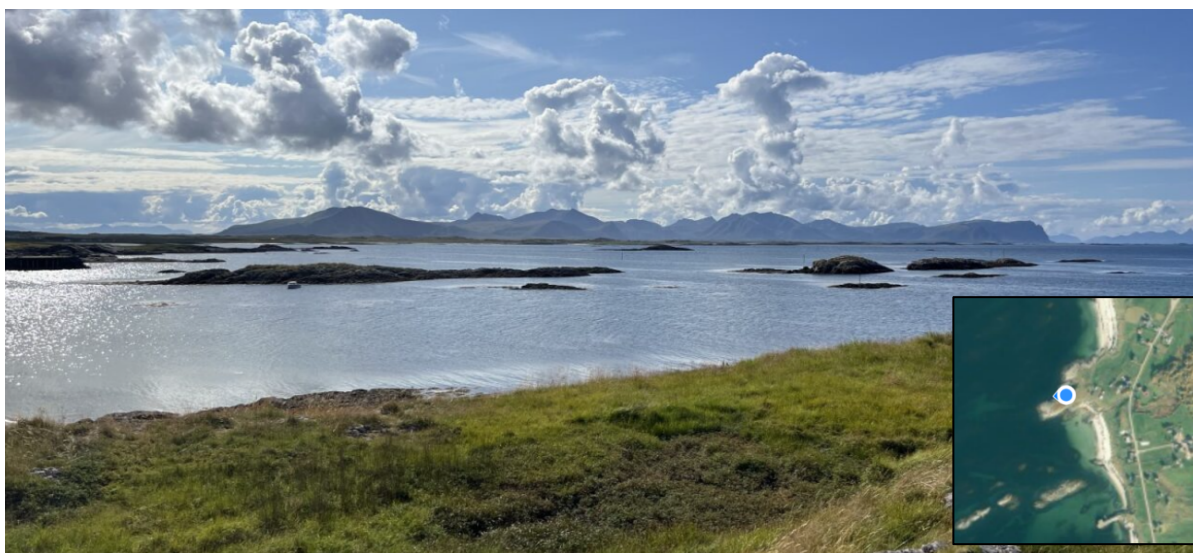
Figur 17: Foto fra Skjåberget og sørover som viser holmer og skjær i sjøen utenfor Stranda

På Stave og Stranda er det lange sand-strender og langgrunt utover i sjøen. Det er rikt med holmer og skjær og det er inntil 5 m sjødybde i en avstand på ca. 800 m fra land (Figur 17 og Figur 19). På land ved Stave Camping er det en høydeforskjell på 5-6 m (Figur 18). Det antas å være i hovedsak sandige masser som delvis er arrondert av campingplassen. Området er ellers er flatt med små høydeforskjeller på land. Løsmassekart fra NGU indikerer forekomster av marine strandavsetninger i strandsonen (Figur 20). I den grad dette kan være leire må det være dypere liggende lag.

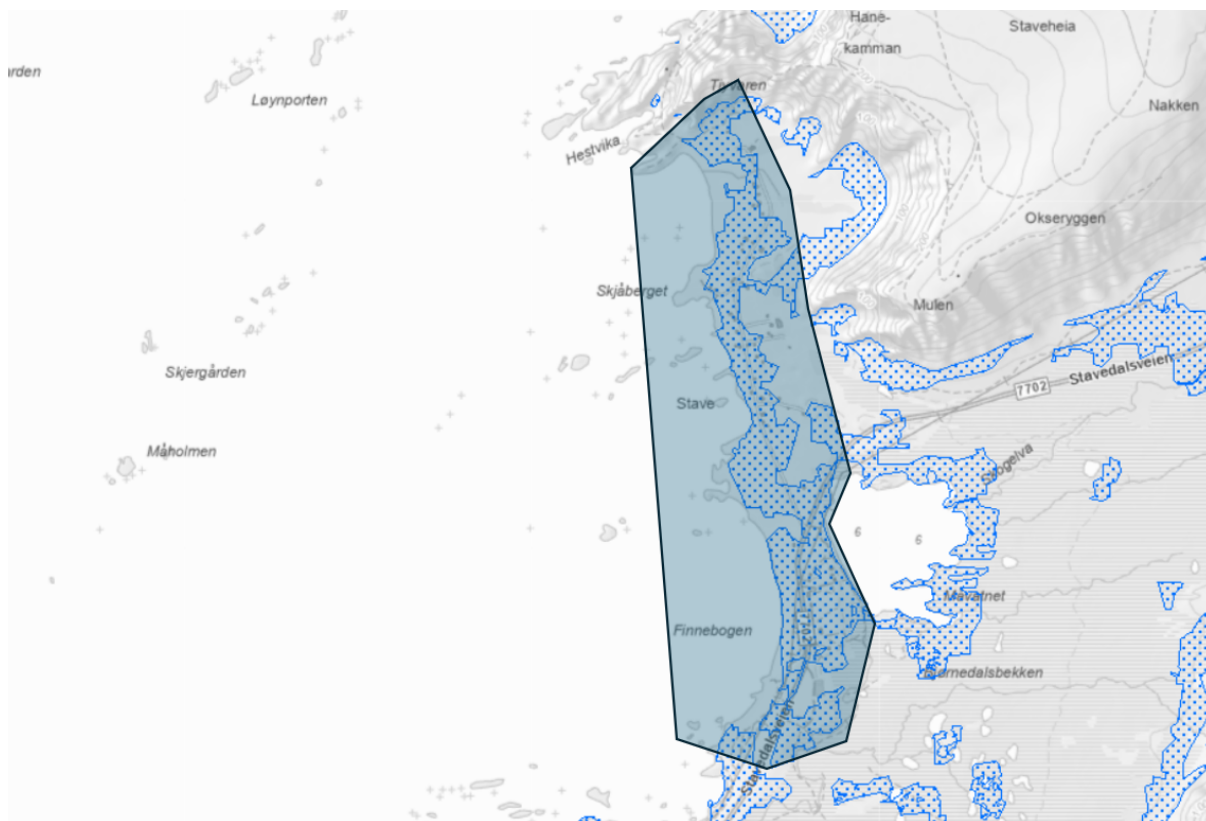
Figur 21: Område som kan markeres «uten fare» på Stave og Stranda

Ved Stave og Bleik er det ingen høydeforskjeller som peker i retning av områdeskredfare, og i den grad det kan være marine avsetninger med potensiell leire og sprøbruddmateriale vurderes det å være av begrenset mektighet. Innenfor akseptabel restrisiko kan det antas at det ikke er fare for naturlig utløste områdeskred i området. Eventuelle lokale forekomster av leire og sprøbruddmateriale vil håndteres gjennom byggesak. Det vurderes at område som markert i Figur 21 kan tas ut av aktsomhetskartet.

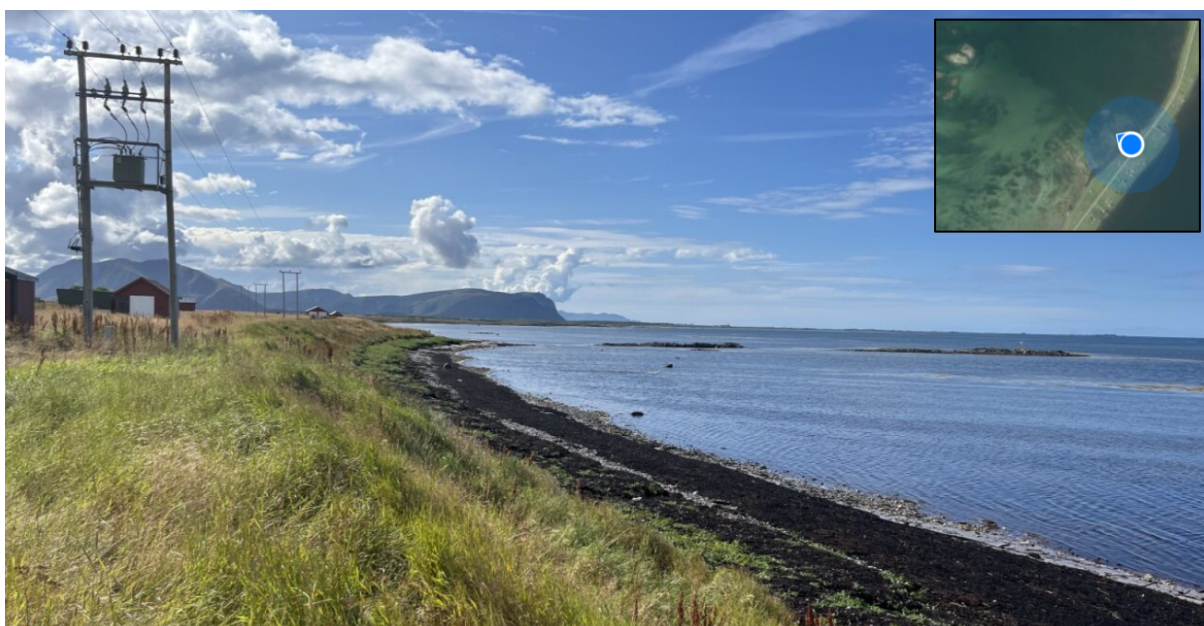
Figur 22: Fotografi fra Skogvoll og sørover. Strandavsetningen med bebyggelse som skille sjøen og Skogvollvatnet vises til venstre i bildet. Det er synlige grunner i sjøen

Bebyggelsen på Skogvoll ligger på en smal stripe mellom sjøen og Skogvollvatnet (Figur 22). NGUs løsmassekart indikerer en marin strandavsetning og visuelt på befaring observeres i hovedsak sandige og grusige masser (Figur 24). Utover i sjøen er det langgrunt (Figur 25). Det er også langgrunt i Skogvollvatnet, og igjen tegn til erosjon (Figur 23). Høydeforskjellene er små, og det er liten grunn til å anta noen vesentlig forekomst av leire eller sprøbruddmateriale. Det vurderes at område som markert i Figur 26 kan tas ut av aktsomhetskartet.

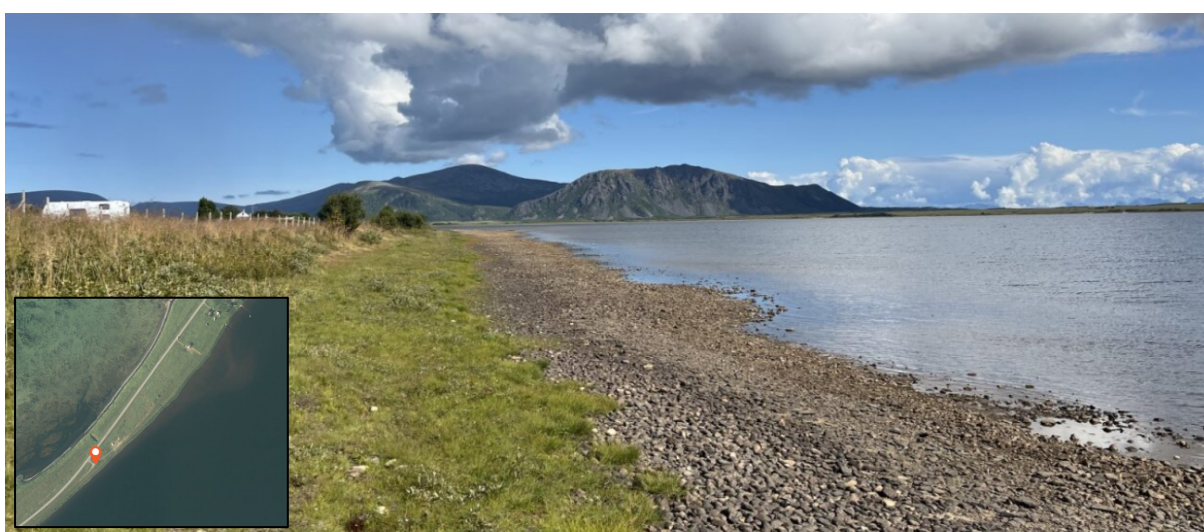
Figur 23: Strandlinje i Skogvollvatnet. Det er langgrunt og ingen tegn til erosjon

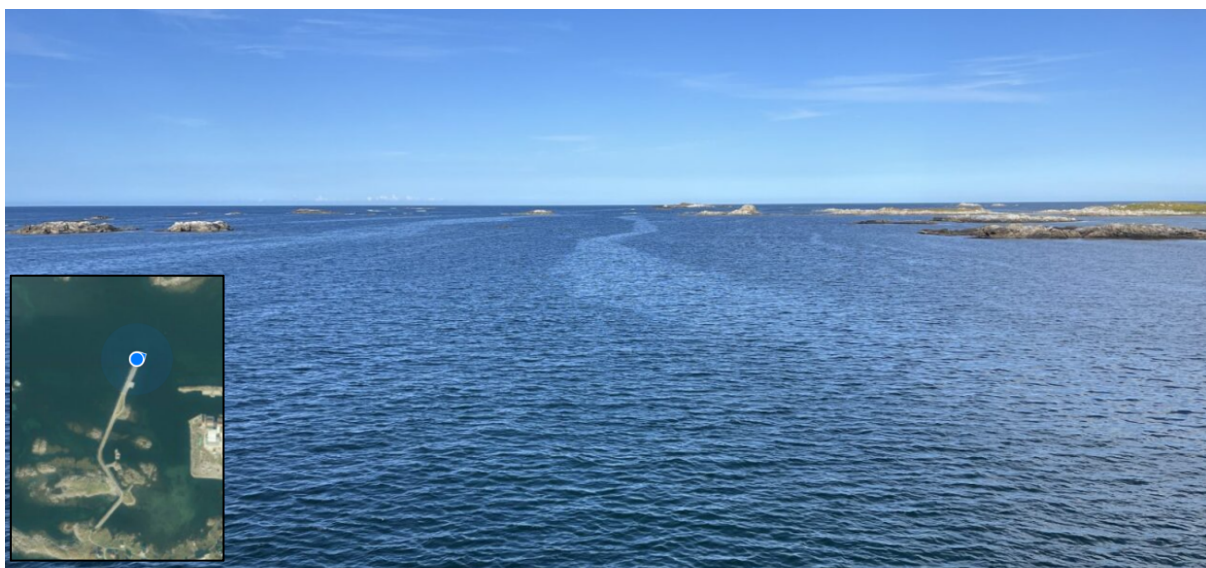
Figur 27: Fotografi av sjøen utenfor Nordmela som viser skjær i sjøen

Ved bebyggelsen på Nordmela er det mye synlig berg ut mot sjøen (Figur 27). Det er også langgrunt med flere grunner til en avstand på rundt 1000 m fra land (Figur 28). Kvartærgeologisk kart indikerer marin strandavsetning og det observeres i hovedsak sand og grus ved befaring (Figur 29). Samlet gjør disse forholdene at det ikke er mulighet for at bebyggelsen er i en aktsomhetssone for områdeskred, og aktsomhetskartet kan oppdateres som vist i Figur 30.

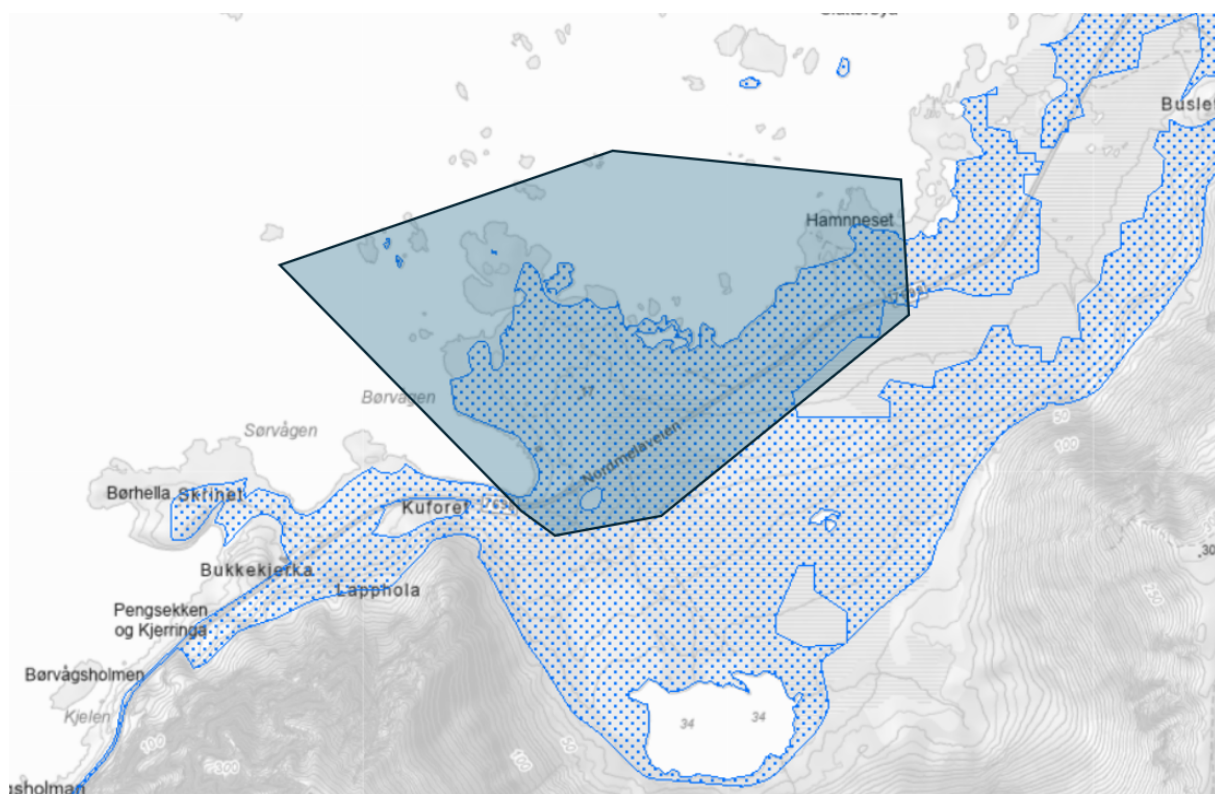
Figur 31: Område som kan markeres «uten fare» ved Andøya Space Børvågen

Ved oppskytingsrampa til Andøya Space ved Børvågen observeres det mye berg, både mot sjø og innover på land. Grunnundersøkelser viser at løsmassene er faste til meget faste og består av grus og sand [5]. Området kan tas ut av aktsomhetskartet som vist i Figur 31.

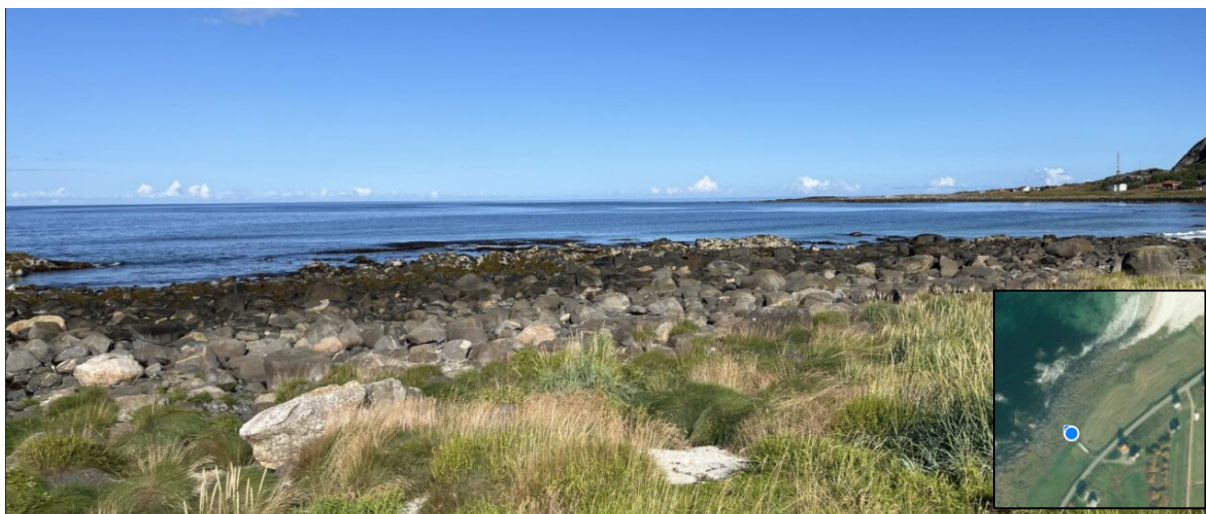
Figur 32: Rullestein i fjæra ved Nøss

Ved Nøss er det tydelig at de langgrunne partiene i sjø, med mye oppstikkende berg i form av skjær og holmer, ikke er like framtrepende her som lengre mot nord på Andøya. Ved Nøss er det i større grad store havdønninger som kommer inn til land. I strandsonen er det også mindre observert berg. Langs stranda på Nøss, nord for utløpet av Storelva, er det kun stor rullestein i fjæra, ikke synlig berg (Figur 32). Sør for Storelva er det i større grad berg i fjæresonen (Figur 34). Løsmassene består for øvrig for det meste av sand og grus. Det observeres ingen til litt erosjon i Storelva (Figur 33). Det er relativt langgrunn i sjøen hvor 5 m dybde fins rundt 400 m fra land (Figur 35). Helning på sjøbunnen er mindre enn 1:20. På land er høydeforskjellene mindre enn 5 m i skråninger aktuelle for naturlige skred. Løsmassekart fra NGU viser i hovedsak marin strandavsetning ved bebyggelsen (Figur 36).

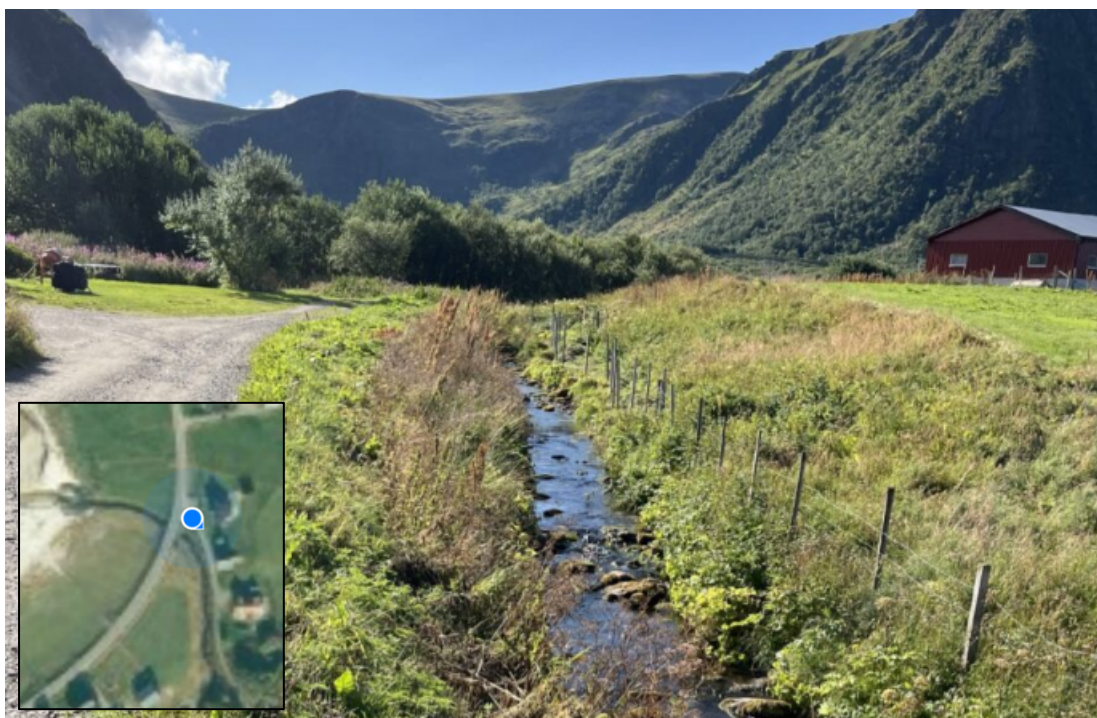
Figur 33: Storelva, litt eller ingen erosjon

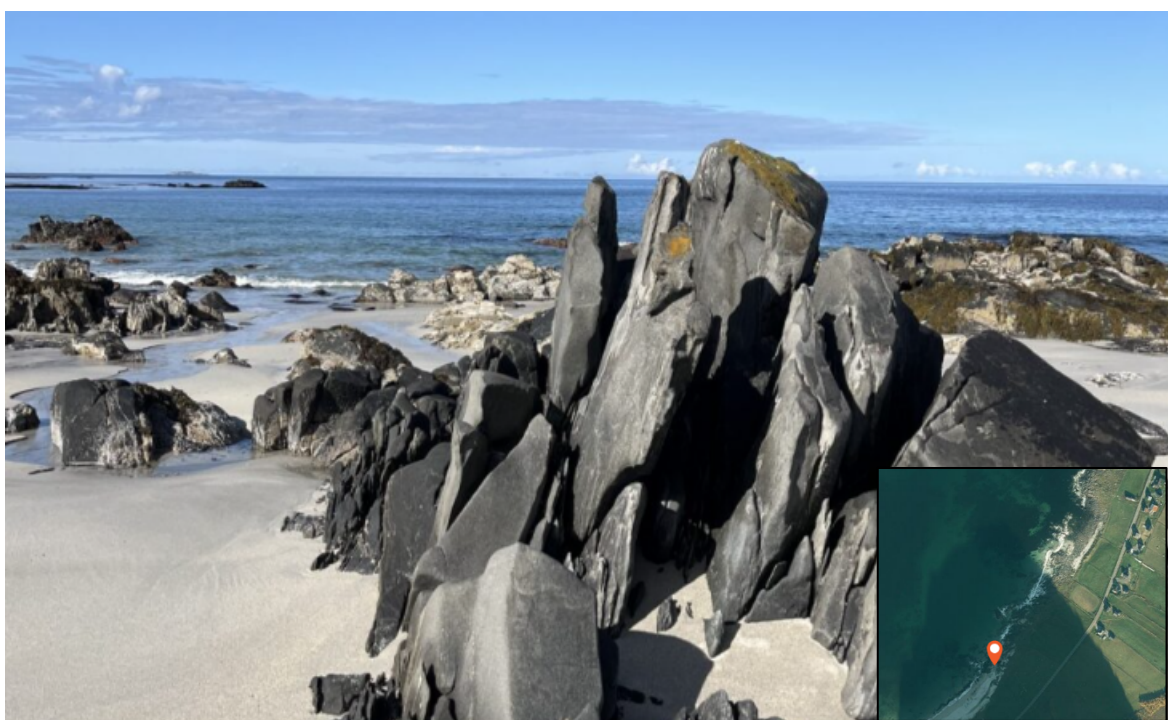
Figur 34: Oppstikkende berg i fjæra sør for Storelva

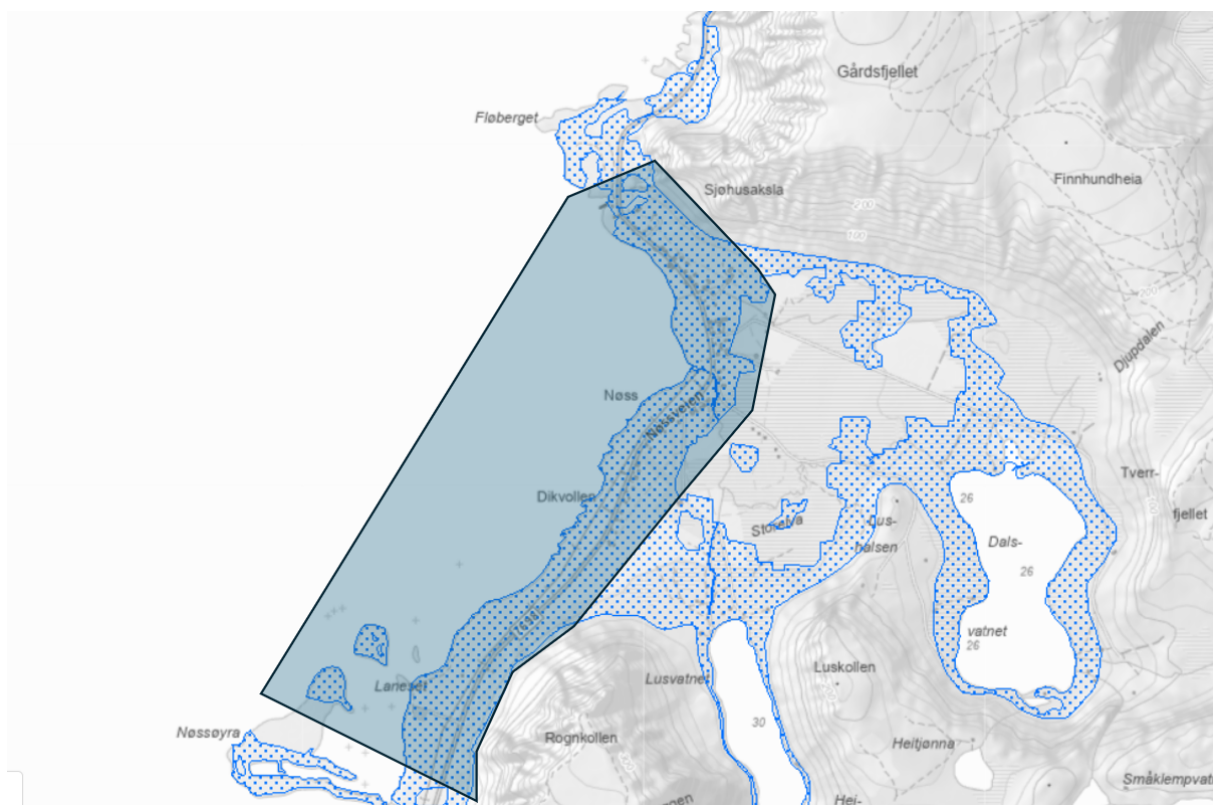
Figur 37: Område som kan markeres «uten fare» ved Nøss

På grunn av mindre synlig berg utover i sjøen er det ikke like opplagt å fjerne Nøss fra aktsomhetskartet, sammenlignet med områdene lengre mot nord. Det er også ingen nærliggende grunnundersøkelser. Samtidig er terreng på land og i sjø slik at det ikke er fare for områdeskred, og det er lav sannsynlighet for forekomst av sprøbruddmateriale. Det vurderes derfor at området kan markeres som område uten fare innenfor den restrisiko som det åpnes for i TEK17 §7. Det forutsettes da at eventuelle lokale forekomster av sprøbruddmateriale håndteres i byggesak. Område ved Nøss som kan tas ut av aktsomhetskartet er vist i Figur 37.

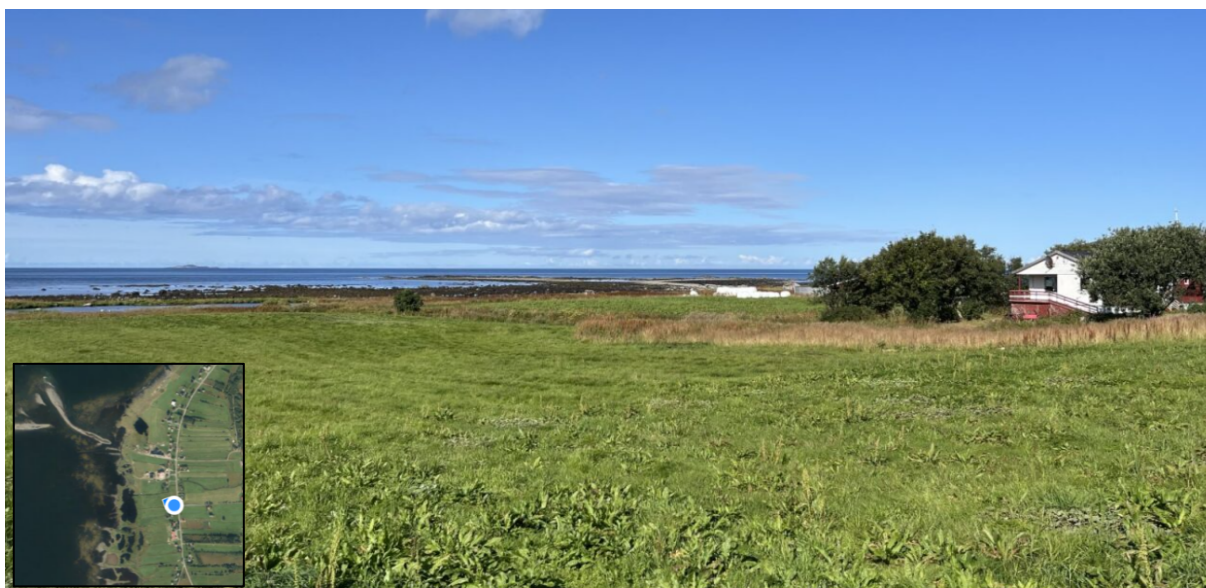
Bebyggelsen på Bø ligger på en flat slette ved sjøen, med Bødalen mot øst. Det er lite synlig berg på land og i sjø (Figur 38). Terrenghelninger i sjø og på land er under 1:20 og det er langt ut i sjø til en slak marbakke (Figur 39). Høydeforskjellene på land er små og under 5 m. Løsmassekartet viser at bebyggelsen ligger på ei strandavsetning (Figur 40). Grunnundersøkelser utført for Andøya Space på Bømyra, sør for Bø, viser funn av siltig, sandig leire i enkelte borpunkt. Leira beskrives som fast og har omrørt skjærfasthet over 4 kPa /5/. Det er dermed ikke sprøbruddmateriale.

Figur 38: Flatt med små høydeforskjeller ved Bø

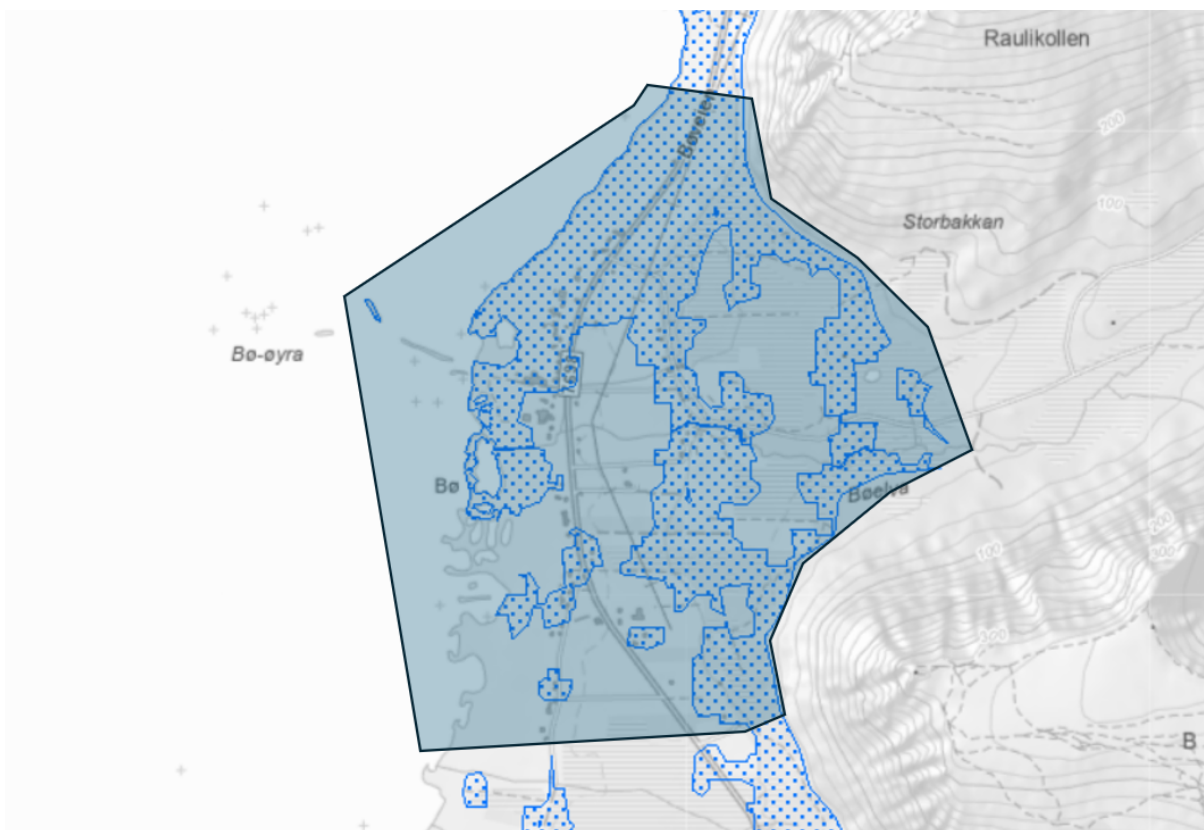
Figur 41: Område som kan markeres «uten fare» ved Bø

Selv om det er lite synlig berg i området vurderes det i sum, av slak topografi og eventuell leire som ikke er kvikk, at området kan tas ut av aktsomhetskartet innenfor den restrisiko som aksepteres av TEK 17 §7. Eventuelle lommer med sprøbruddmateriale håndteres i byggesak. Område som markert i Figur 41 kan tas ut av aktsomhetskartet.

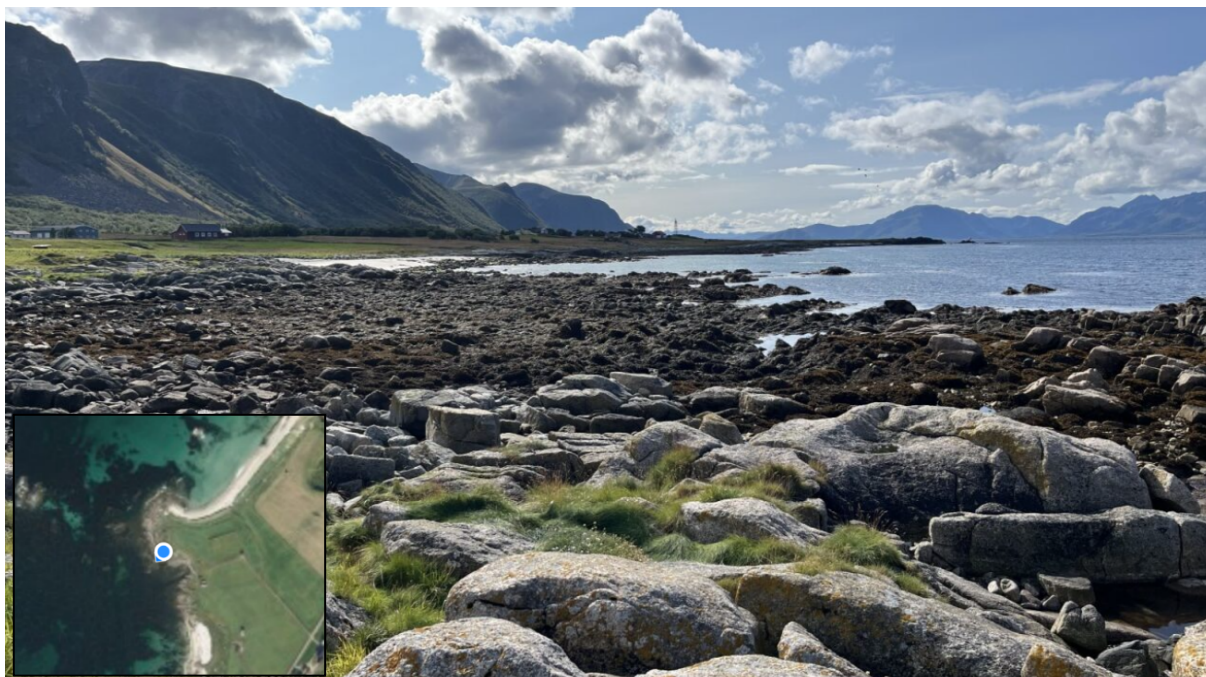
Både nord og sør for Åkneset er det observert berg i dagen i strandsonen ved bebyggelsen (Figur 42). Berg vises også på NGUs løsmassekart (Figur 44). Det er dermed ikke fare for at evt. skredhendelser i sjøen kan spre seg til å involvere bebyggelse selv om det er mindre langgrunt her, enn på de mer nordlige delene av Andøya (Figur 43). Det vurderes at område som markert i Figur 45 kan tas ut av aktsomhetskartet.

Figur 42: Berg i dagen i hele strandsonen nord og sør for Åkneset (bildet tatt ved Haugen i retning Åknes)

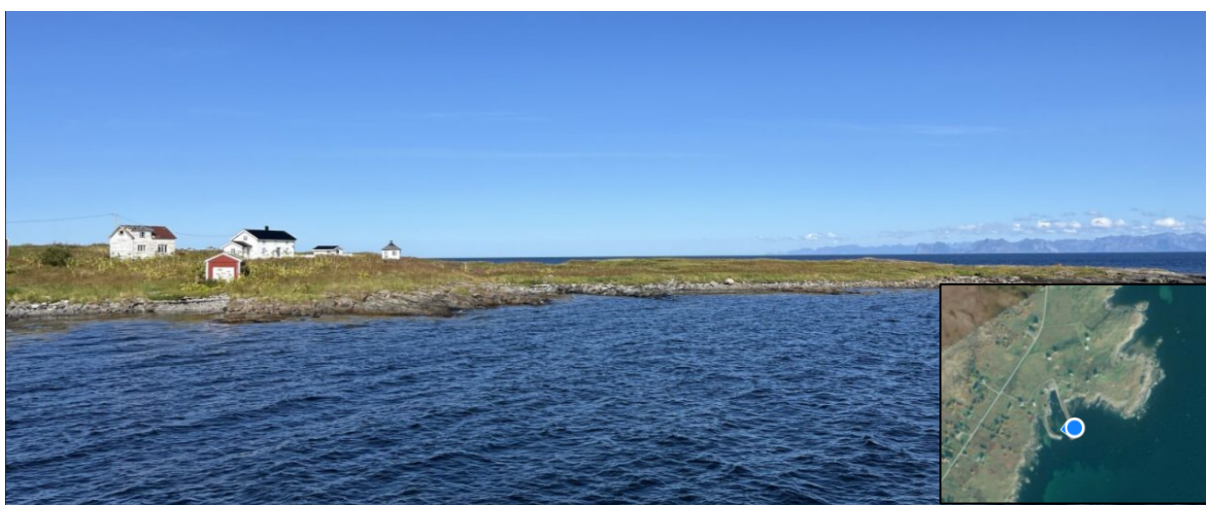
Fra nord for Fiskenes og sørover til Skarstein er det berg i strandsonen (Figur 46). Berg vises også i NGUs løsmassekart (Figur 48). Selv om det ikke er spesielt langgrunt i sjøen (Figur 47) er bebyggelsen beskyttet mot eventuelle skredhendelser i sjø. På land er det også mye synlig berg langs Andfjordveien. I synlige skjæringer er det for det meste sand, i tråd med løsmassekartet som viser marin strandavsetning. På land er høydeforskjellene små. Basert på dette kan området mellom moloen på Skarstein, og noe nord for Fiskenes tas ut av aktsomhetskartet som vist i Figur 49. Sørover fra Skarstein er det i mindre grad synlig berg og det må derfor utføres grunnundersøkelser for å ta ut områder fra aktsomhetskartet.

Figur 46: Bebyggelsen på Fiskenes ligger på berg
