Dato: 21.11.2024
Dokumentnr.: 118263n1
Prosjekt.: Lier. Lierbyen områderegulering
Utarbeidet av: Eirik Hegland
Kontrollert av: Janne Reitbakk

Lier. Lierbyen områderegulering, faresone Lierbyen Vurdering av områdestabilitet

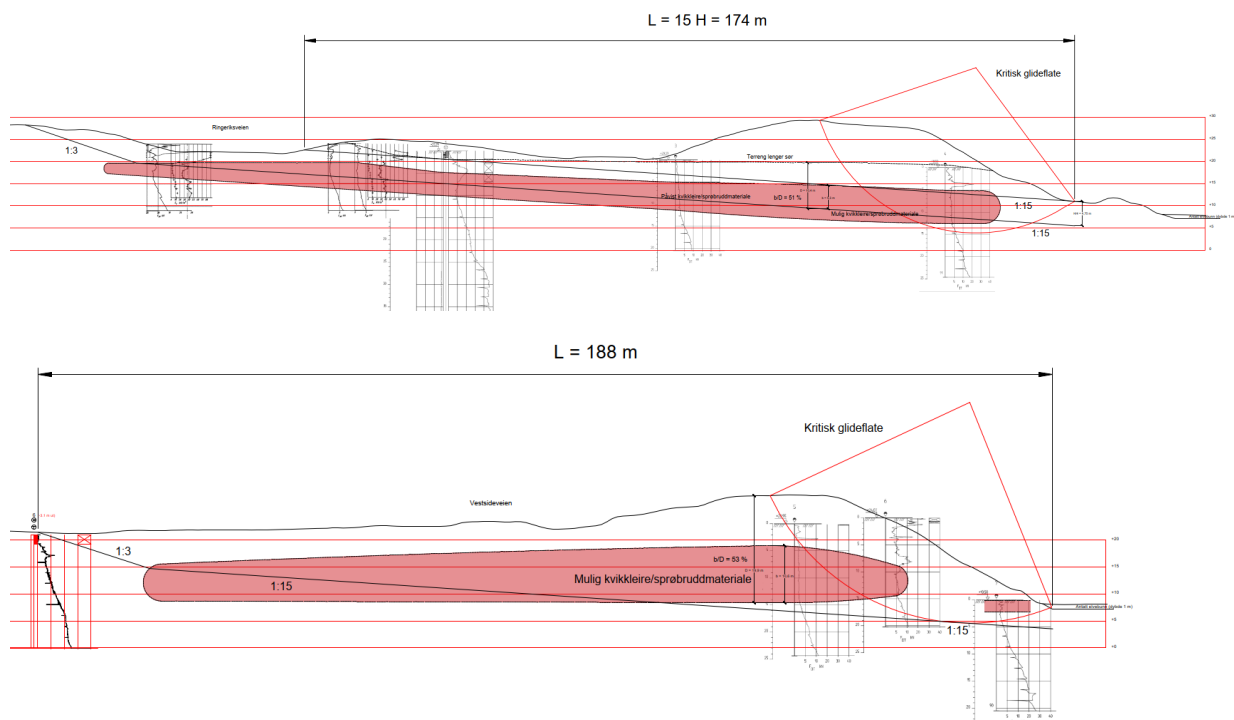
I profil 1 går kritisk glideflate ikke ned i elva, men den effektive skråningsfoten ligger bak en liten voll. Denne vollen er antakeligvis restene av skredmasser fra et tidligere skred. Kritisk glideflate går dypere enn $0,25 H$ (hvor H er tatt som den maksimale skråningshøyden). Kritisk snitt går over en liten ås, som ligger høyere enn terrenget rundt. b/D -forholdet er imidlertid vurdert med utgangspunkt i terrenget lenger sør/øst, som ligger betydelig lavere. Med NGI-metoden (1:15-linje i sprøbruddmateriale og 1:3-linje i ikke-sensitive masser) avgrenses løснеområdet vest for Ringeriksveien. Dette gir en mer konservativ avgrensning enn $15 H$, vist som en 1:15-linje trukket fra fot av kritisk skråning. Løsneområdet avgrenses dermed like øst for Ringeriksveien i profil 1.

Figur 3.5 Tolkning av kvikkleire/sprøbruddmateriale og avgrensning av løснеområde i profil 1 (øverst) og profil 2 (nederst).

I profil 2 er kritisk glideflate grunnere enn $0,25 H$, og 1:15-linjen legges derfor som en tangent til denne. Kritisk glideflate kommer her ut i elva. NGI-metoden er benyttet til å avgrense løsnemassene, ut ifra tolket lagdeling. Dette gir et marginalt mindre løsnemassene enn $15 H$.

kriteriet. Det er ingen grunnundersøkellesdata mellom borpunkt 6 og borpunktene i skråningen (NGI-5 - 7), slik at det er større usikkerhet i lagdeling og tolkning av kvikkleire/sprøbruddmateriale enn i profil 1. Valgt tolkning er konservativ.

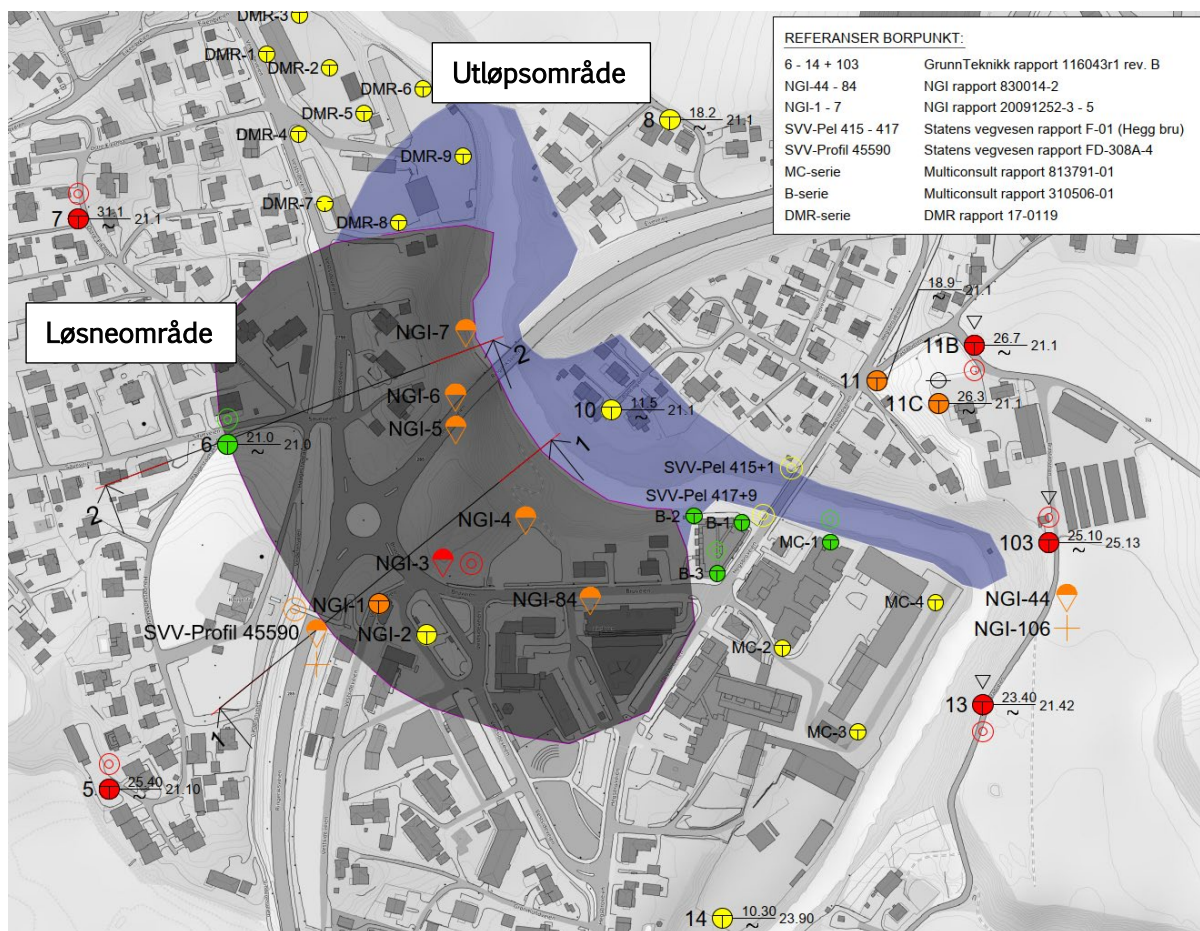
Løsneområdet avgrenset most vest/sørvest på bakgrunn av lengden L fra profil 1 og 2. I nord avgrenses løsneområdet mot Bilbo pga. topografi (terrenget faller av betydelig mot nord) og grunnforhold (sonderinger indikerer lite sensitive masser). I øst avgrenses løsneområdet mot Bruveien 9. Her viser sonderinger og prøveserier ikke kvikkleire/sprøbruddmateriale. Løsneområdet er vist på Figur 3.7.

Utløpsområdet avgrenses iht. prinsipp i Figur 3.6. Terrenget langs Lierelva er en blanding av åpent og kanalisert terreng. Forskjellene i terrengnivå må også tas i betraktning. Øst for elva stiger terrenget igjen, men noen områder ligger relativt lavt. Det er antatt at skredmassene fra løsneområdet vil kunne gå noen høydemeter opp på andre siden av elva, men at de vil bremses av det stigende terrenget. Avgrensingen av utløpsområdet er forbundet med stor usikkerhet.

Figur 3.7 Avgrensning av løsne- og utløpsområde for faresonen Lierbyen. Utsnitt fra tegning 118263-1.

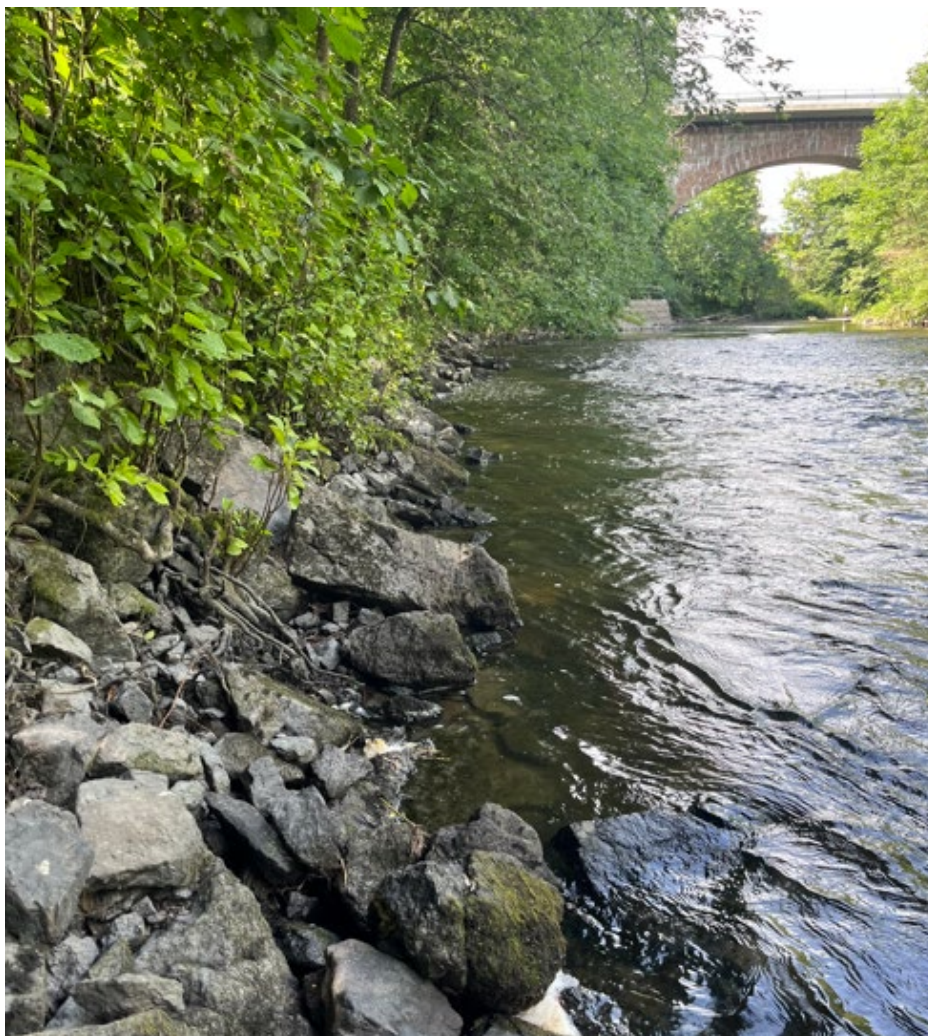
Figur 3.1 viser eksisterende erosjonssikringsanlegg langs Lierelva i den aktuelle strekningen. Mellom Bruveien 9 og brua på Ringeriksveien er det et erosjonssikringsanlegg beskrevet som ordnet steinlag med sikkerhetsklasse 1/50 (ferdigstilt 1992). Figur 3.8 viser et bilde av dagens situasjon. Steinlaget ser ut til å være i god stand, og det er ikke tegn på pågående erosjon.

Figur 3.8 *Bilde av erosjonssikringsanlegg langs vestbredden av Lierelva. Bildet er tatt oppstrøms, mot brua på Ringeriksveien.*

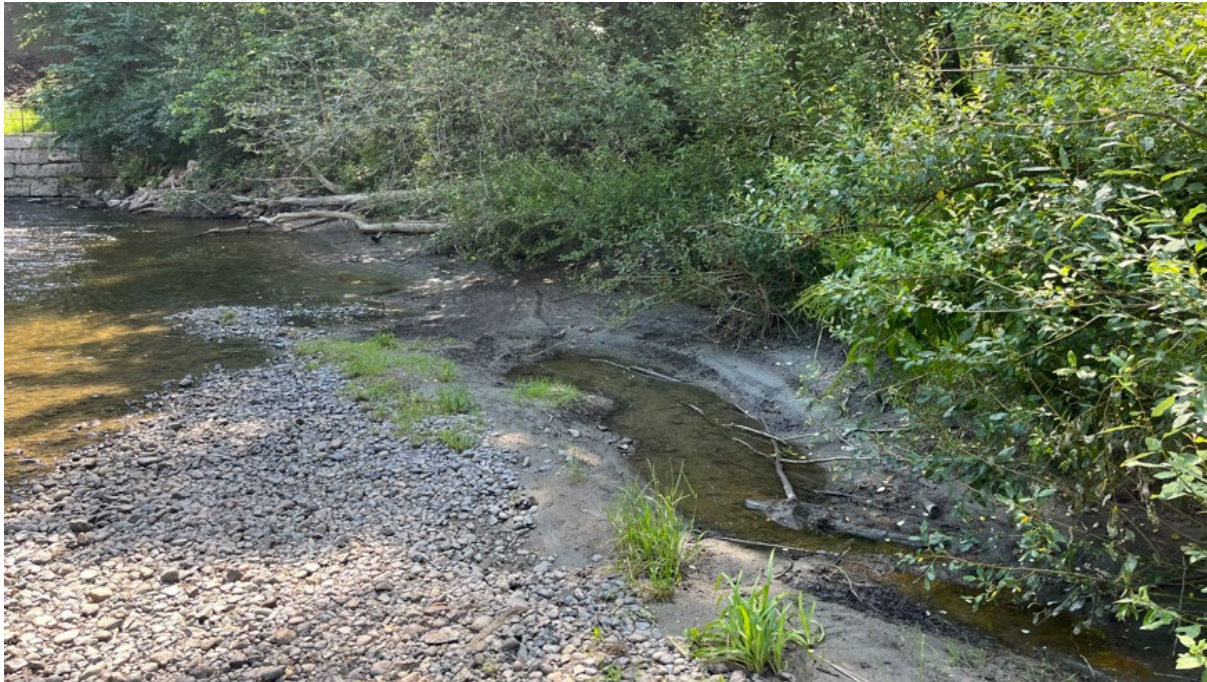
Under brulandkaret er det en støttemur av naturstein. Oppstrøms brua er det ingen erosjonssikring. Figur 3.9 viser dagens situasjon. Det var lav vannstand i elva under befaringen, og vegetasjon tyder på at vannstanden generelt er lav i dette området. Det er tegn til litt erosjon under vegetasjonen, med finkornige masser opp i dagen. Potensialet for videre erosjon vurderes som lite. Støttemuren under brulandkaret kan ses i øverste venstre hjørne på bildet.

Figur 3.9 Bilde av dagens tilstand langs vestbredden av elva, oppstrøms brua på Ringeriksveien.

I profil 2, oppstrøms brua på Ringeriksveien, går kritisk glideflate ned i elva. Langs denne strekningen er elvebredden ikke erosjonssikret. Det er observert litt erosjon, men potensialet for videre erosjon vurderes som begrenset, pga. liten vanddybde i elva og mye vegetasjon langs elvebredden.

Stabilitetsberegningene er gjort basert på en konservativ tolkning av tilgjengelig underlag, og er forbundet med en del usikkerhet. Det anbefales å gjøre supplerende grunnundersøkelser i skråningen for å vurdere om det er nødvendig med sikringstiltak. Spesielt bør grunnvannsforholdene i skråningen undersøkes. Supplerende grunnundersøkelser kan også føre til en reduksjon i utstrekningen av faresonen.

Det er i foreliggende notat ikke vurdert konkrete sikringstiltak for faresonen. Mulig tiltak kan være motfylling/erosjonssikring i bunn av skråningen, tilsvarende det som ble gjort for faresonen «Eikenga» i 2008 [16].

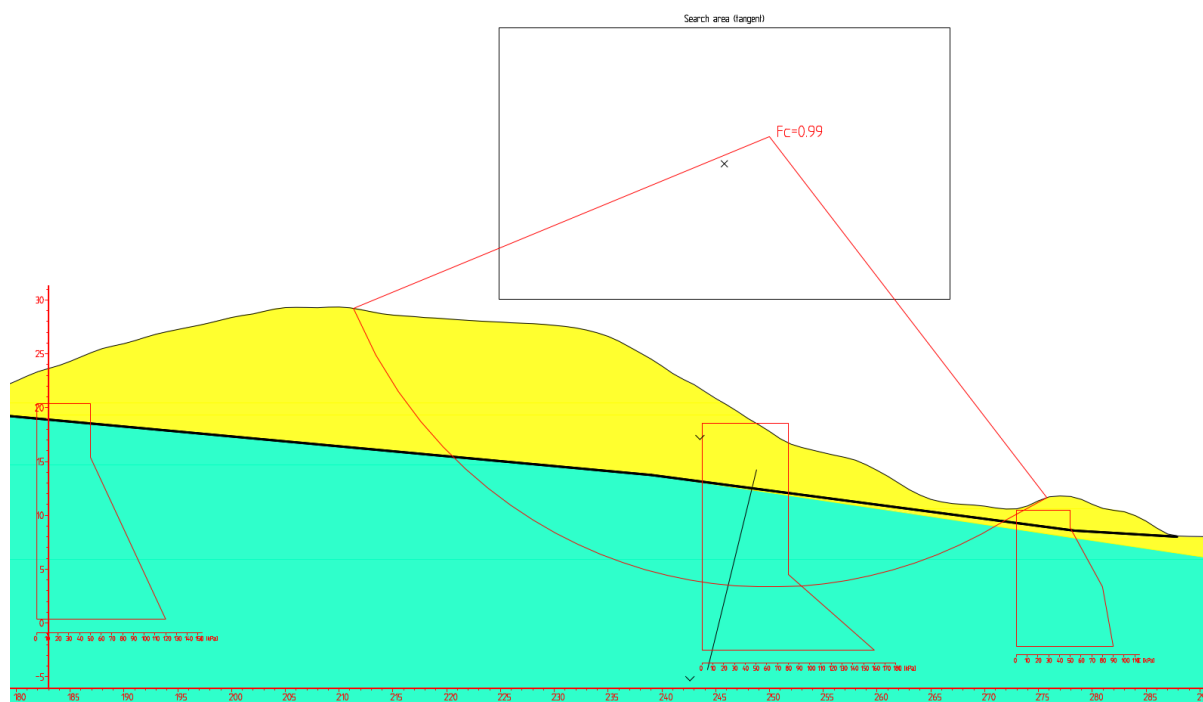
Det er utført 4 stabilitetsberegninger (drenert og udrenert i hvert profil) i dagens situasjon. Utsnitt fra udrenerte beregninger er vist på Figur 3.10 og 3.11. Beregningene viser sikkerhetsfaktor tilnærmet 1,0 i begge profiler. I drenert spenningstilstand er beregnet sikkerhetsfaktor høyere, men fortsatt meget lav i profil 2. Dette er forventet i naturlige elveskråninger.

Figur 3.10 Utsnitt fra beregning 2 (profil 1, udrenert).

Det kan argumenteres for at sikkerhetsfaktor under 1,0 betyr at tolkede materialparametere er for lave, og at disse burde oppjusteres. Det er valgt å ikke gjøre dette her, da det ikke planlegges konkrete tiltak. Det understrekes at det er store usikkerheter rundt valg av effektivspenningsparametere, og grunnvannstanden er ikke målt. Grunnvannstanden påvirker både skjærstyrke i effektivspenningsberegninger og tolkning av udrenert skjærstyrke fra CPT-sonderinger. Ved evt. tiltak i faresonen bør det gjøres supplerende grunnundersøkelser.

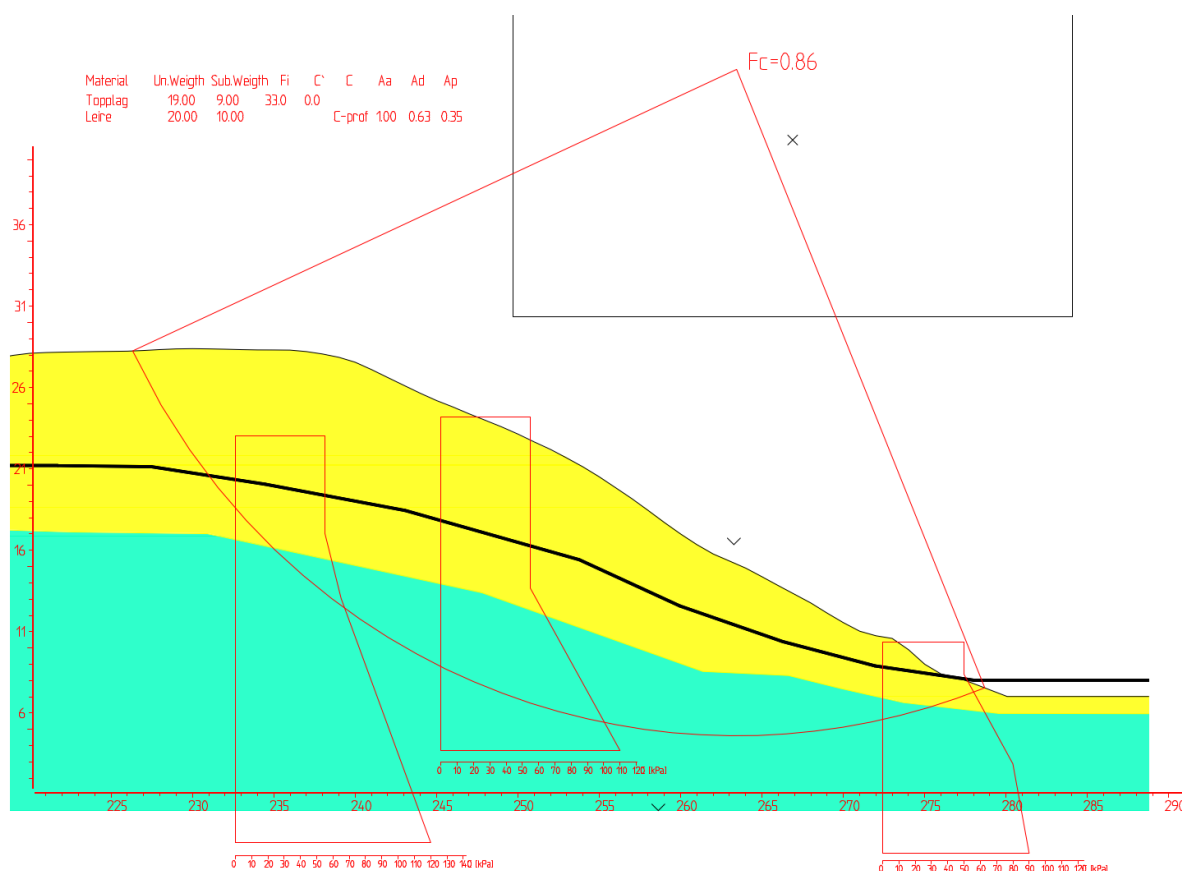
Figur 3.11 Utsnitt fra beregning 4 (profil 2, udrenert).
