# Kartlegging av kvikkleire i Dale og Flekke

Fjaler kommune

Vurdering av områdestabilitet

DOKUMENTKODE: 10255456-01-RIG-RAP-003

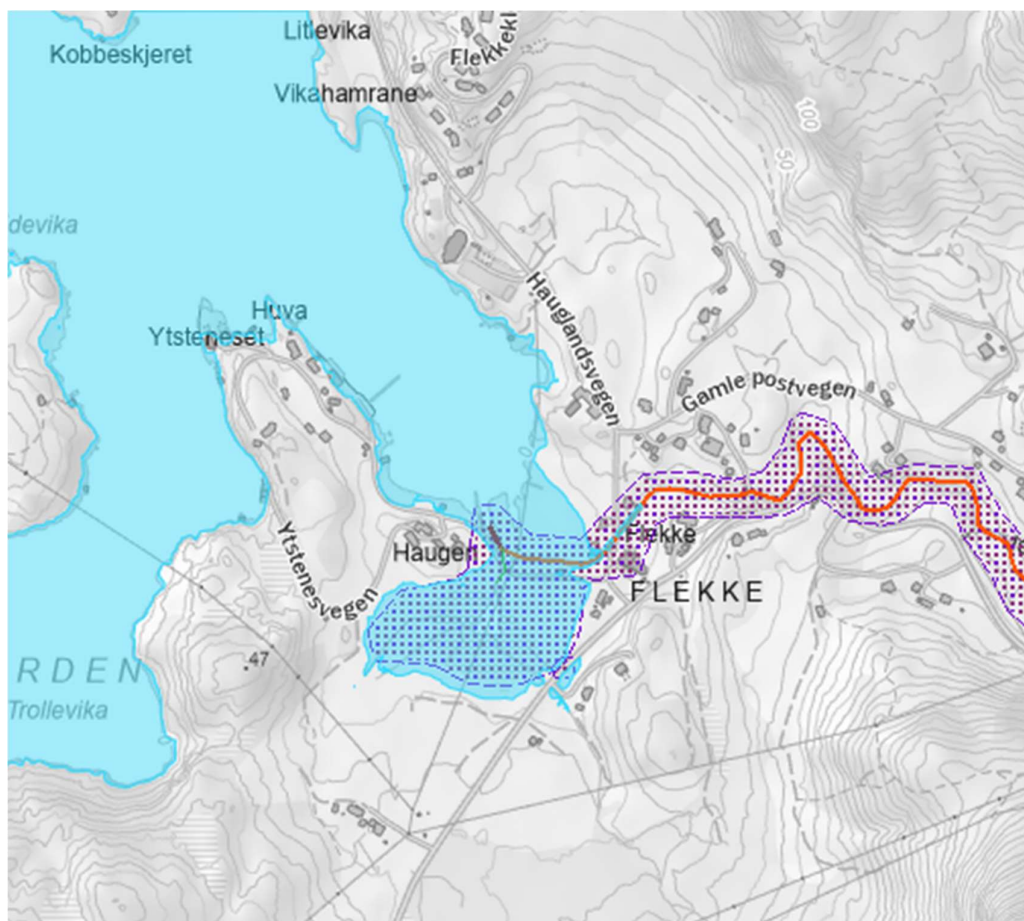
Figur 5-1 Aktsomhetskart for flom og stormflo, Flekke /6/

Figur 5-1 viser aktsomhetsområde for flom og stormflo for Flekke og er hentet fra kartverket til NVE Atlas. Som vist i figuren, er det aktsomhetsområde for flom langs hele elven som renner gjennom Flekke samt en del av strandsonen. Det er fare for stormflo i strandsonen.

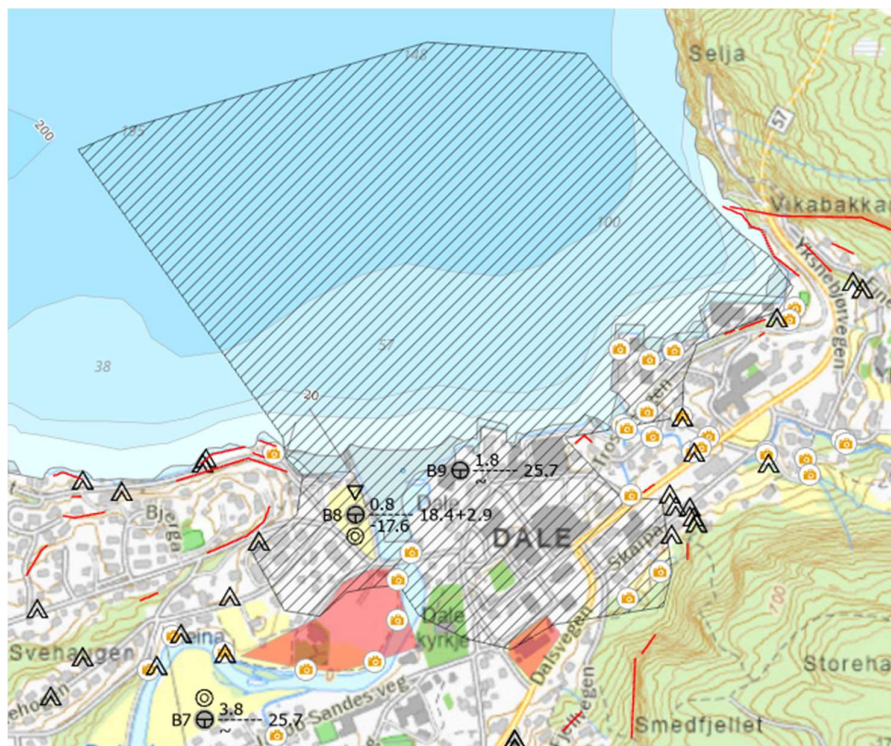
Figur 6-2 Løснеområde Dale

Opptegning av løснеområdet er generelt basert på utstrekning av et retrogressivt skred hvor  $L = 15H$  etter NGI-metoden der en har tatt hensyn til sjøbunntopografi og nivå på antatt sprøbruddsmateriale i borpunkt B8 og B9. Løснеområdet er avgrenset på land ved å trekke en 1:3 linje fra bergnivå i tidligere utførte grunnundersøkelser og av berg i dagen kartlagt på befaring. Sonens sideveis avgrensning i sjøen er begrenset av berg i dagen i strandsonen.

Utsrekning av et mulig løснеområde er vist på Figur 6-2 og tegning RIG-TEG-003.

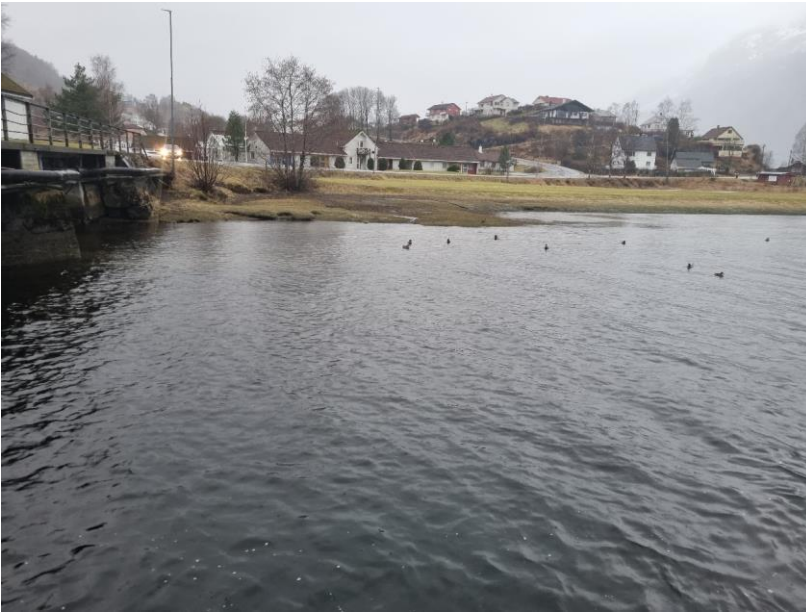
*Figur 2-2 Erosjon Dalselva ved utløp til Dalsfjorden*

Det er ikke tegn på erosjon ved utløpet til Dalsfjorden. Omfang: ingen erosjon.

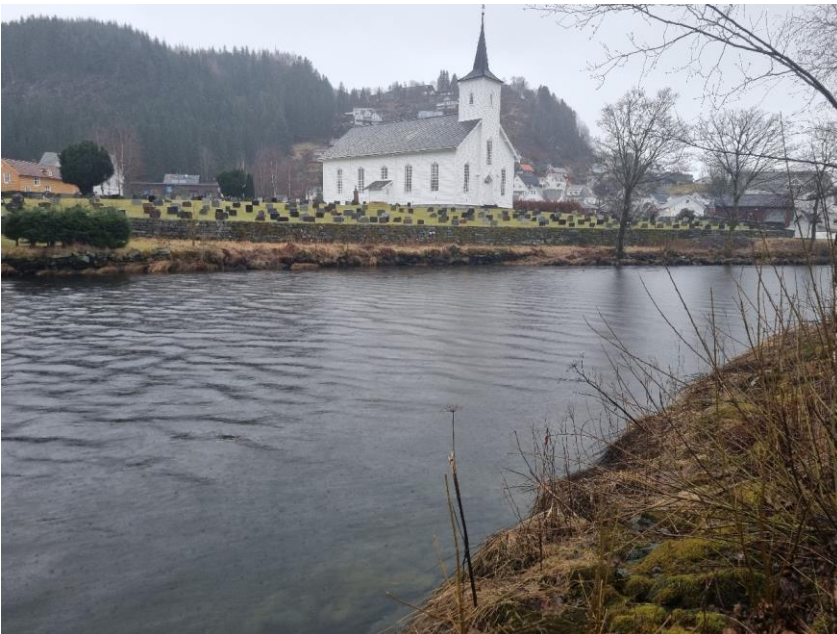
*Figur 2-3 Dalselva sør for Dale kirke*

Erosjonssikret med lav tørrmur/plastring. Omfang: ingen erosjon.

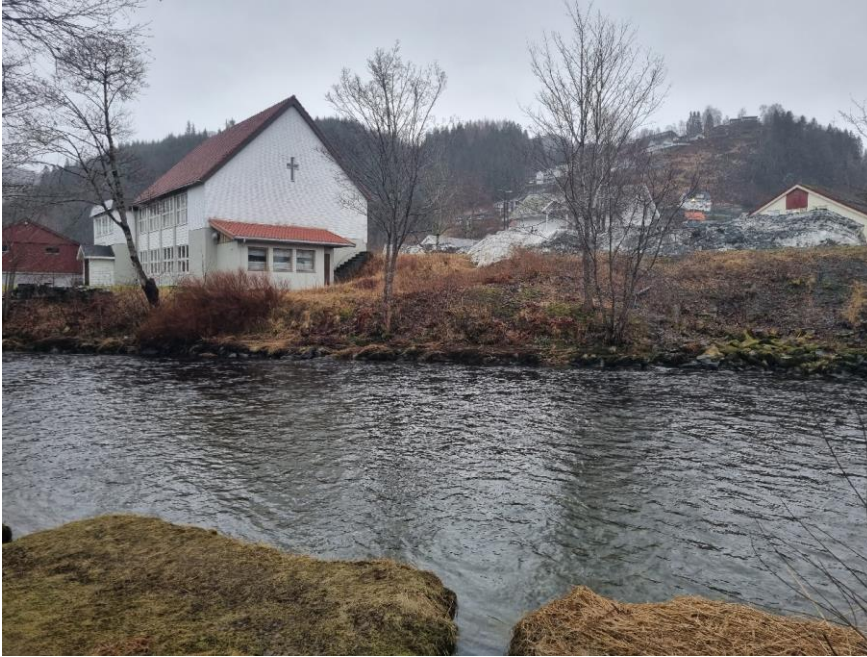
*Figur 2-4 Dalselva nord for Dale kirke*

Erosjonssikret med lav tørrmur/plastring. Omfang ingen erosjon.

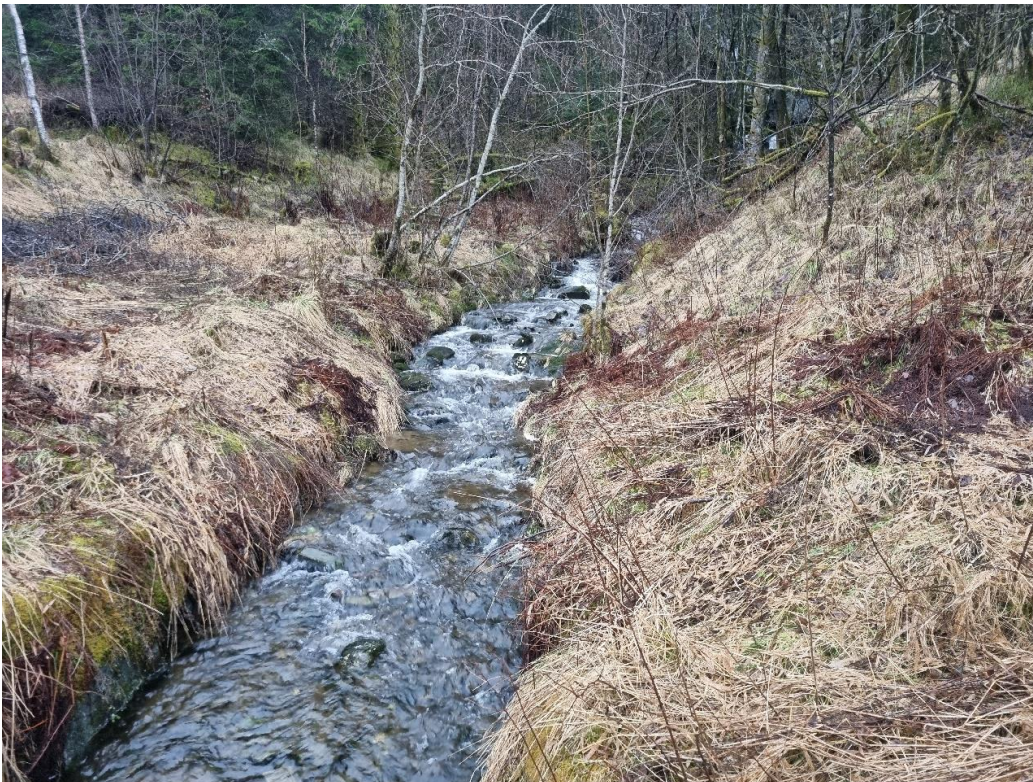
*Figur 2-5 Tilstøtende elv nord i faresone Dale*

Naturlig erosjonssikret med blokker i elvekant og steinbunn i elv. Omfang ingen erosjon.

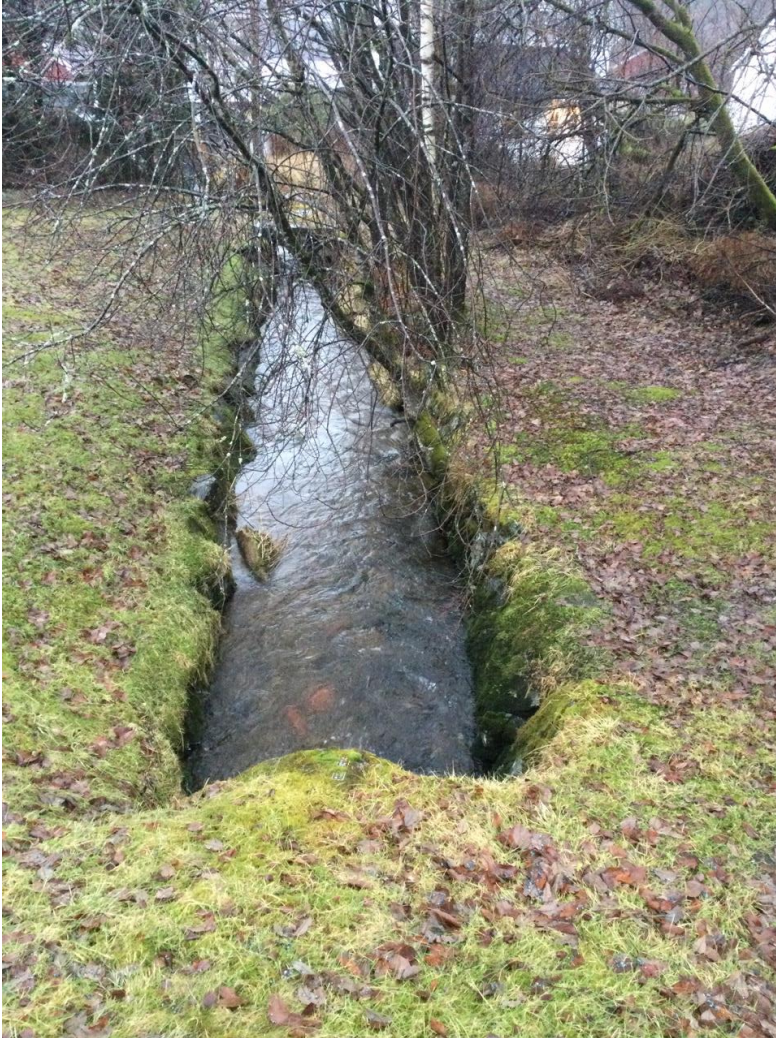
*Figur 2-6 Tilstøtende elv øst i faresone Dale*

Erosjonssikret med lav tørrmur/plastring. Omfang ingen erosjon.
