## NOTAT

OPPDRAK	<b>3.partskontroll av kvikkleireutredning i Raset, Skien</b>	DOKUMENTKODE	10218330-01-RIG-NOT-001
EMNE	Kvalitetssikring områdestabilitet	TILGJENGELIGHET	Åpen
OPPDRAKSGIVER	<b>Asplan Viak AS</b>	OPPDRAKSLEDER	Idun Holsdal
KONTAKTPERSON	Sissel Nybro	SAKSBEHANDLER	Emmi Charlotte Kristensen
KOPI		ANSVARLIG ENHET	10101020 Geoteknikk B&E

## Kvalitetssikring områdestabilitet

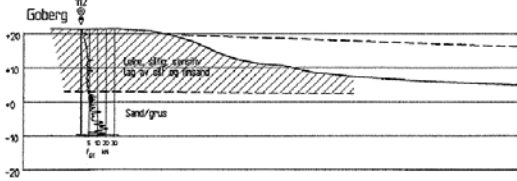
<p>Eldre prøver er tatt i dybde intervall med minst motstand fra sonderinger. Dette intervallet er der en kan forvente sprøbruddmateriale ut fra alle grunnundersøkelser i området. Det er nok informasjon over og under prøvene.</p> <p>N1 kap 3.3.2</p> <p>For punkt 112 ser det ut fra kap 2.2 og 3.3.2 i N1 ut som at det ikke forventes å finne sprøbruddmateriale. Burde her beskrives at det i henhold til rapportene og oppteining fra NGI kan forventes sensitive lag i øvre del av profilet. men ikke i lag under kote 10 (slik beskrevet i mail 3.7.2020),</p>

<p>Kontrollen har videre ikke gått detaljert inn på tolkning av alle sonderinger og prøvetaking, men forutsetter at det er sett på helheten av sonderingen og prøvetakingen, og det faktum at det i området kan være utfordrende å tolke sprøbrudd basert på kun sonderinger, både pga løsmassenes art og pga tynne sjikt.</p> <p><b>SVAR</b>  Dette er beskrevet i kap. 2.2 for tidligere vurderinger i notat N1_revB. Punkt S112 viser i prøver ikke sensitive masser under kote +10, men den er fortsatt inkludert i den nye faresonen.</p> <p>Utvidet informasjon inkludert i notatet, med noe mykere formulering: <i>Vurdering: Lite sannsynlighet for sensitive masser i punktet, men punktet er fortsatt inkludert i faresonen.</i></p> <p>Ref. telefonsamtale uke 36; kan med fordel poengtere at prøvetaking utført under kote 10 avkrefter sprøbrudd, men at det er ikke utført prøvetaking over kote 10, og kan derfor ikke avkrefte at det kan være sjikt av sprøbruddmateriale over kote 10.</p> <p>Kommentaren lukkes</p>
