Glitre Nett AS

## ► **Forarbeid reinvestering av Kystlinja.**

Skredfare vurdering. Leire - Vallemoen.

Oppdragsnr.: **5203419** Dokumentnr.: **RIG-07** Versjon: **J01** Dato: **2024-11-28**

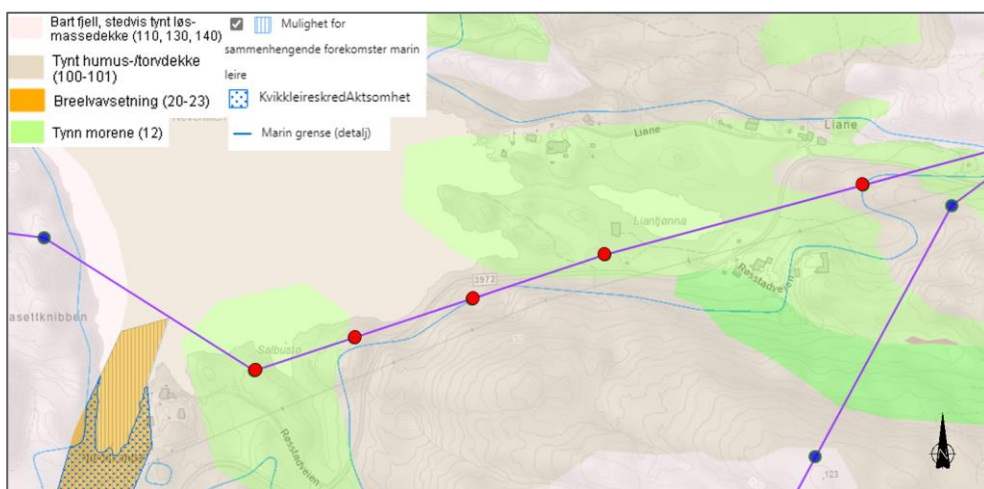
Det er i alt 5 mastepunkt (vist med rødt i Figur 10) langs trasealternativ 1.0, som ligger under og på marin grense i området Trysfjorden, med stort sett fraværende sannsynlighet for marin leire [5]. NGU løsmassekart viser at 3 av dem ligger på tynt dekke av organisk materiale over berggrunn og 2 av dem ligger på usammenhengende/tynt dekke av morenemateriale over berggrunn. Ifølge NVE Atlas aktsomhetskart for kvikkleireskred (Figur 10), ligger ikke mastepunktene i et aktsomhetsområde for kvikkleireskred.

Figur 10: NVE Atlas – aktsomhetskart for kvikkleireskred med løsmassekart. Alternativ 1.0 – Trysfjorden.

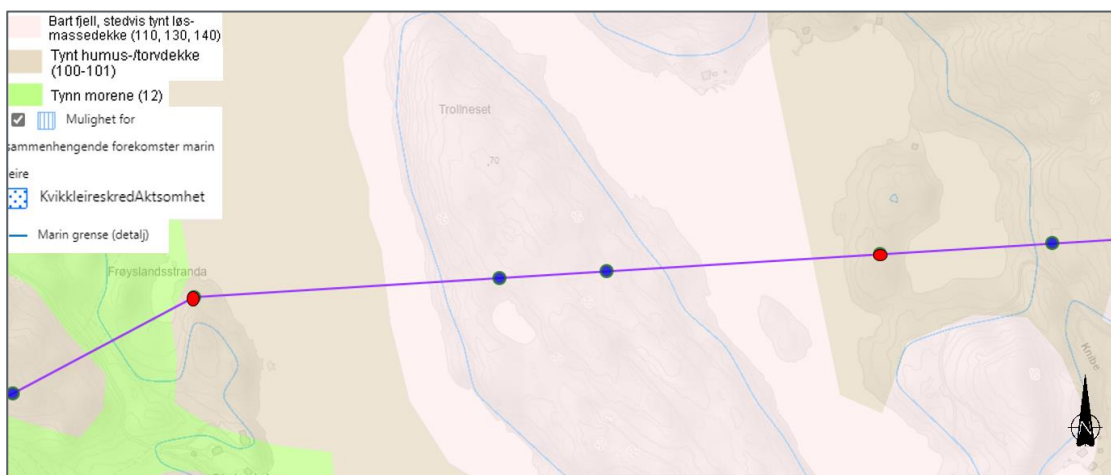
Det er 2 mastepunkter (vist med rødt) i trasealternativ 1.1, som ligger under marin grense i området Trysfjorden. Figur 11 viser at begge mastepunktene ligger på tynt humus-/torvdekk over berggrunn og at mastepunktene ikke ligger i et aktsomhetsområde for kvikkleireskred.

Figur 11: NVE Atlas – aktsomhetskart for kvikkleireskred med løsmassekart. Alternativ 1.1 – Trysfjorden.

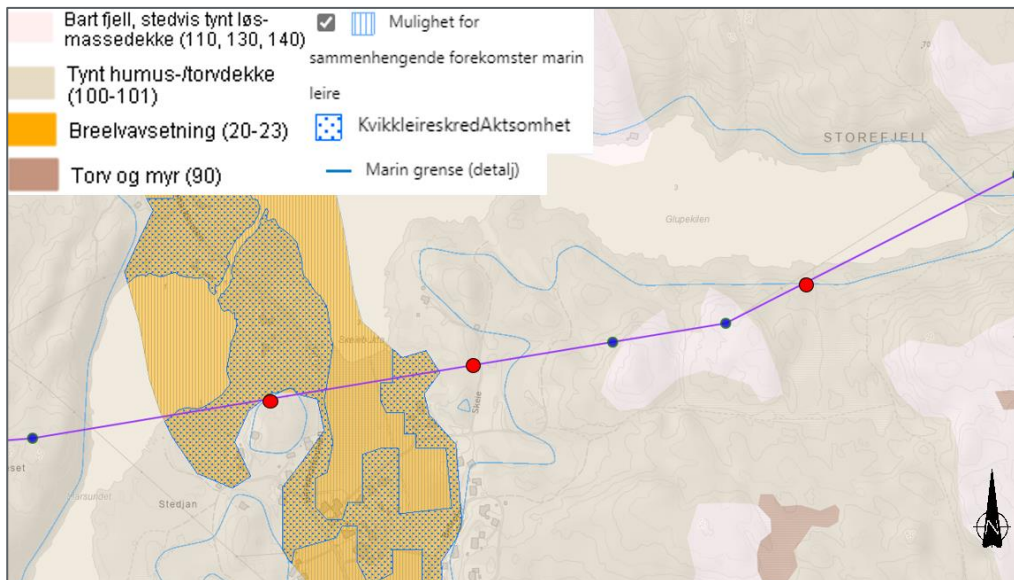
Ved Valand er det 3 mastepunkt (vist med rødt) som ligger under/på marin grense. Alle av dem ligger på tynt dekke av humus/torv over berggrunn. Figur 13 viser at mastepunktene ikke ligger i et aktsomhetsområde for kvikkleireskred. Men det kan merkes at vestligst mastepunkt ligger veldig nær til aktsomhetsområdet. Etter nærmere gjennomgang av flyfoto og «Google street view», ble det observert berg i dagen i flere punkt nord

Figur 13: NVE Atlas aktsomhetskart for kvikkleireskred med løsmassekart. Alternativ 1.0 – Valand

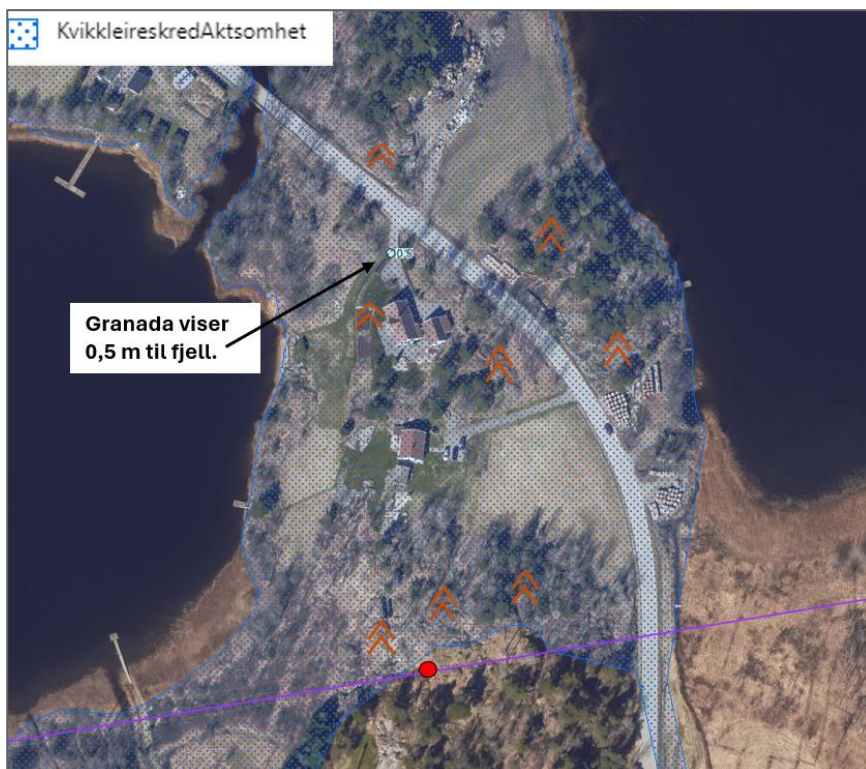
for mastepunktet (se Figur 14). I tillegg er det en fjellbrønn ca. 160 m nord for mastepunktet, der det ble påtruffet berg på 0,5 m dybde [6]. Dermed er det ingen fare for kvikkleireskred for dette mastepunktet. Om det er et ønske å flytte masten under detaljprosjektering, er det ingen fare så lenge masten er plassert på identifiserte berg i dagen.

Figur 14: Bildet viser berg i dagen i aktsomhetsområdet for kvikkleireskred, nord for mastepunkt.

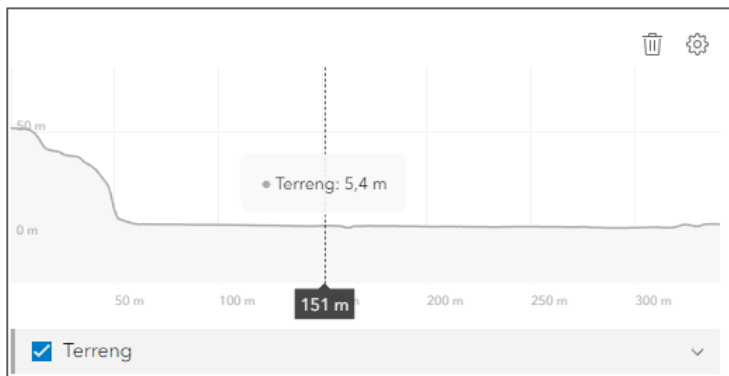
Figur 17: Snitt A-A

Mastepunkt 1 ligger på breelvavsetninger [4], og i et område med middels sannsynlighet for marin leire [5]. Som er vist i Figur 16 og Figur 17, ligger mastepunktet i et flatt terreng, ca. på kote +5. Nærliggende skråninger med høydeforskjell over 5 m er skapt av berg i dagen. Dermed er det ingen fare for områdeskredfare.

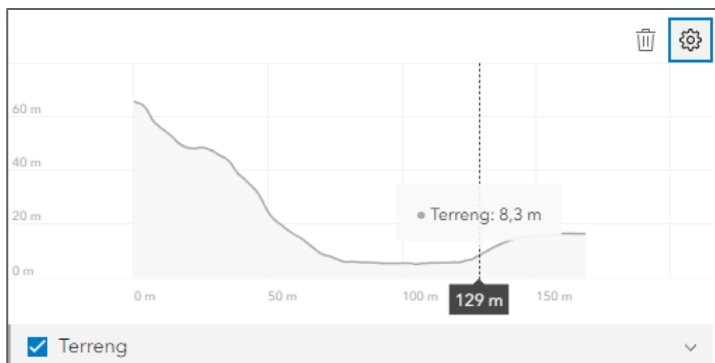
Figur 18: Snitt B-B

Mastepunkt 2 ligger under maringrense, i et område med svært sett fraværende mulighet for marin leire [5]. Det ligger nesten i foten av en skråning av en ås i sør, og nært til et potensiell løснеområde for kvikkleireskred. Løснеområdet omfatter et flatt terreng med en liten bekk i midten, og en del skråninger av åsene i nord og sør. Det er vurdert at høye skråningene (mer enn 5 m) som inngår i løśnieområdet er bygd opp berg i dagen. Dermed er det ingen fare for kvikkleireskred i aktsomhetsområdet rett nord for mastepunktet.

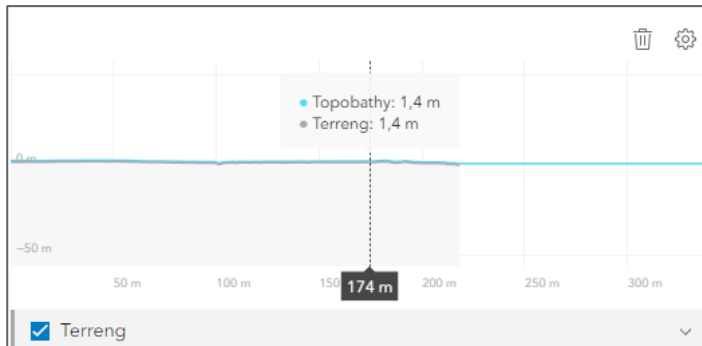
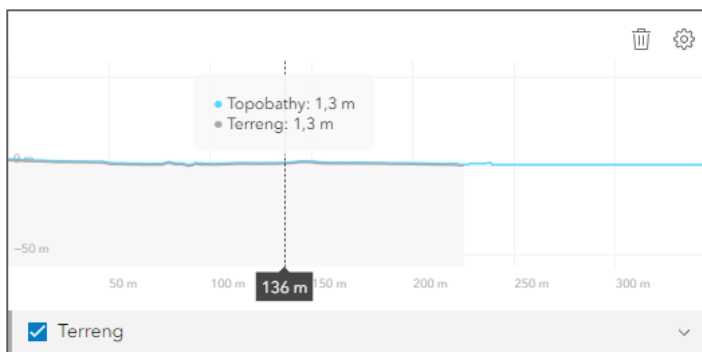
Mastepunkt 3 og 4 ligger ca. på kote +1-1,5 på elvebredden i vestsida av Mandalsevla. Elvebredden er dekket med elve- og bekkeavsetninger [4] og har stor sannsynlighet for marin leire [5]. I følge Figur 15 ligger mastepunktene utenfor aktsomhetsområde for kvikkleireskred. Det ble også undersøkt dybde til Mandalselva, siden NVEs aktsomhetskart for kvikkleireskred har sine begrensninger ved store elver. Ifølge dybdekart i Figur 21, er maksimal dybde til elva ca. 2,5 m ved Daleveien 123. Som et resultat, blir samlet høydeforskjell ikke mer enn 5 m. Dette bekrefter at det er ingen fare for områdeskred for mastepunkt 3 og 4.

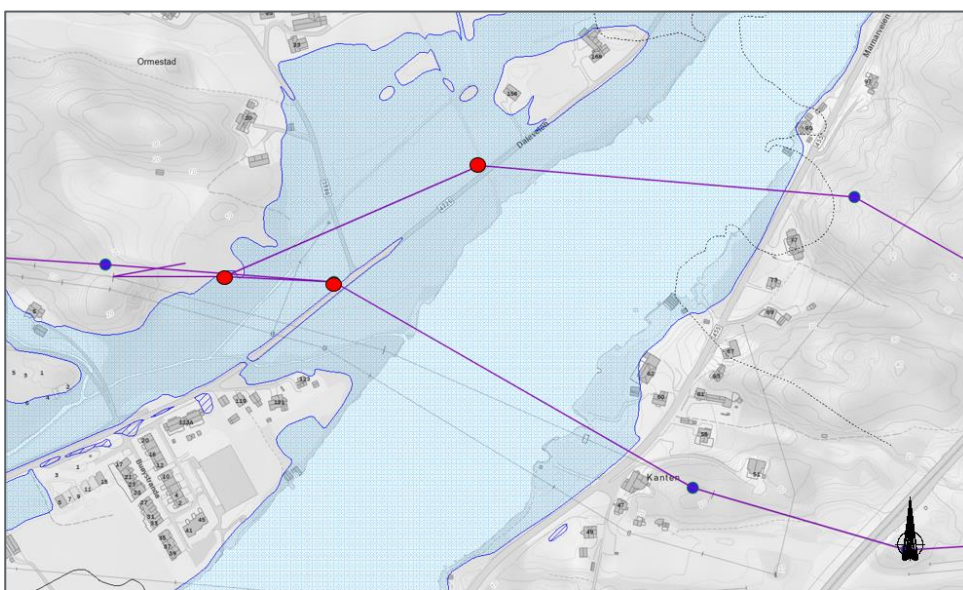
Figur 24 viser flomsonekart for 100-årsflom utarbeidet for Mandalselva. Det er det eneste flomsonekartet langs ledningen, som finnes i NVE Atlas per nå. Fra figuren, kan man se at tre mastepunkt (vist med rødt) er berørt av flom. I tillegg til de tre mastepunktene nevnte ovenfor, berører et aktsomhetsområde for flom et mastepunkt til på Berge gård (se Figur 25).

Figur 24: Flomsonekart for 100-årsflom.

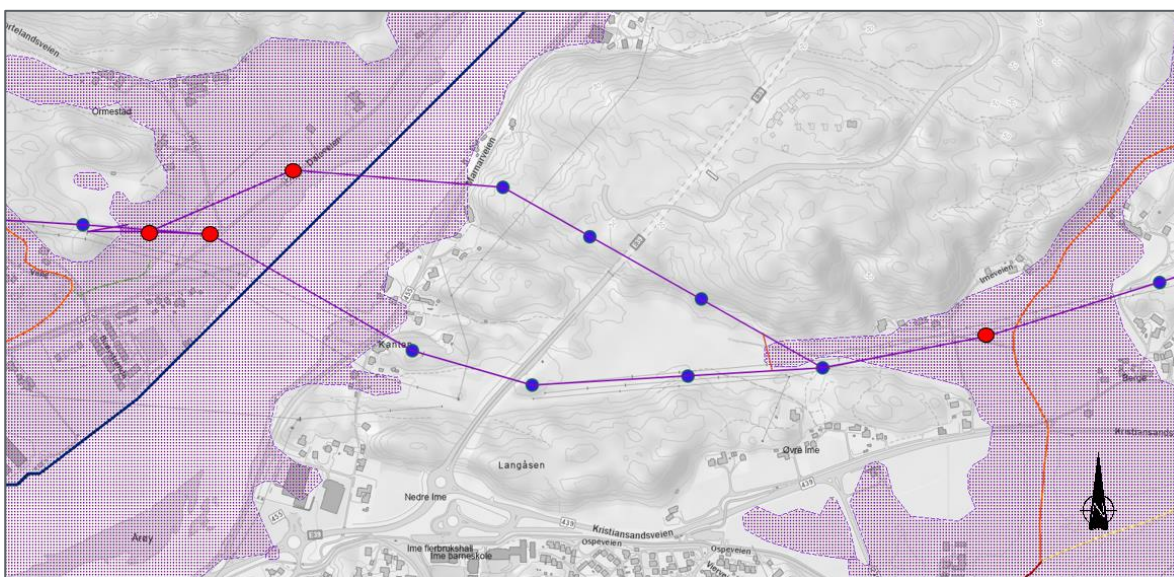
Figur 25: Aktsomhetskart for flom.

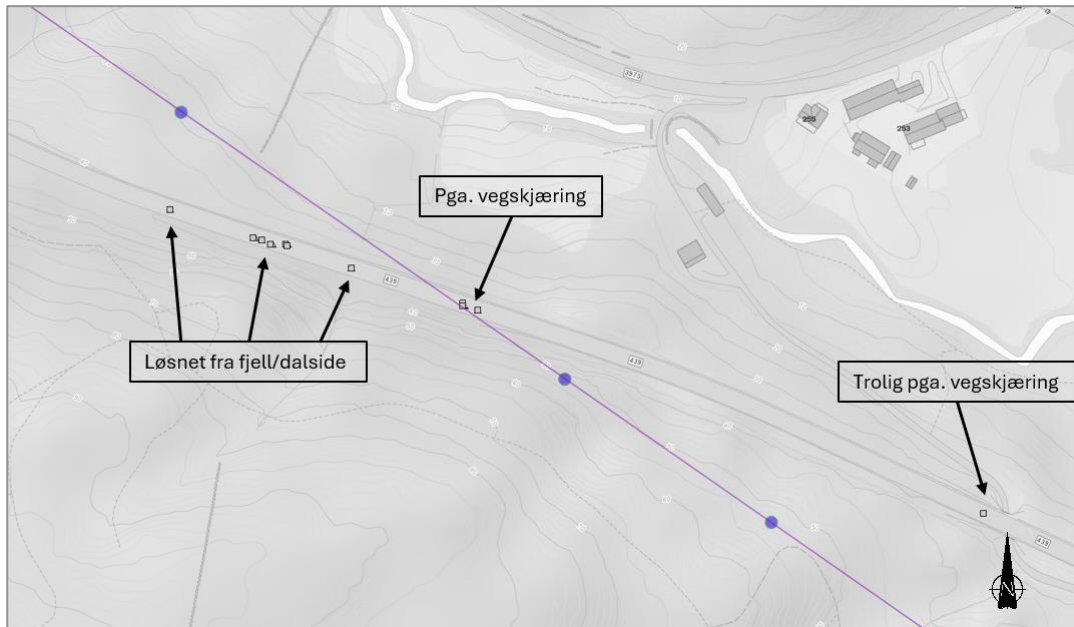
Figur 27: Steinsprang hendelser på fv. 439 sydøst for Lohnelie industriområde.
