# Den Thailandske Buddhistforening

Trondheimsveien 582

23453 Rapport nr. 2 Vurdering av områdestabilitet

Oppdragsgiver: Den Thailandske Buddhistforening  
Rapport: 23453 Rapport nr. 2 Vurdering av områdestabilitet  
Rapporttype: Geoteknisk rådgivning  
Stikkord: Områdestabilitet  
Euref UTM: Sone 32V – Ø617980, N6658930

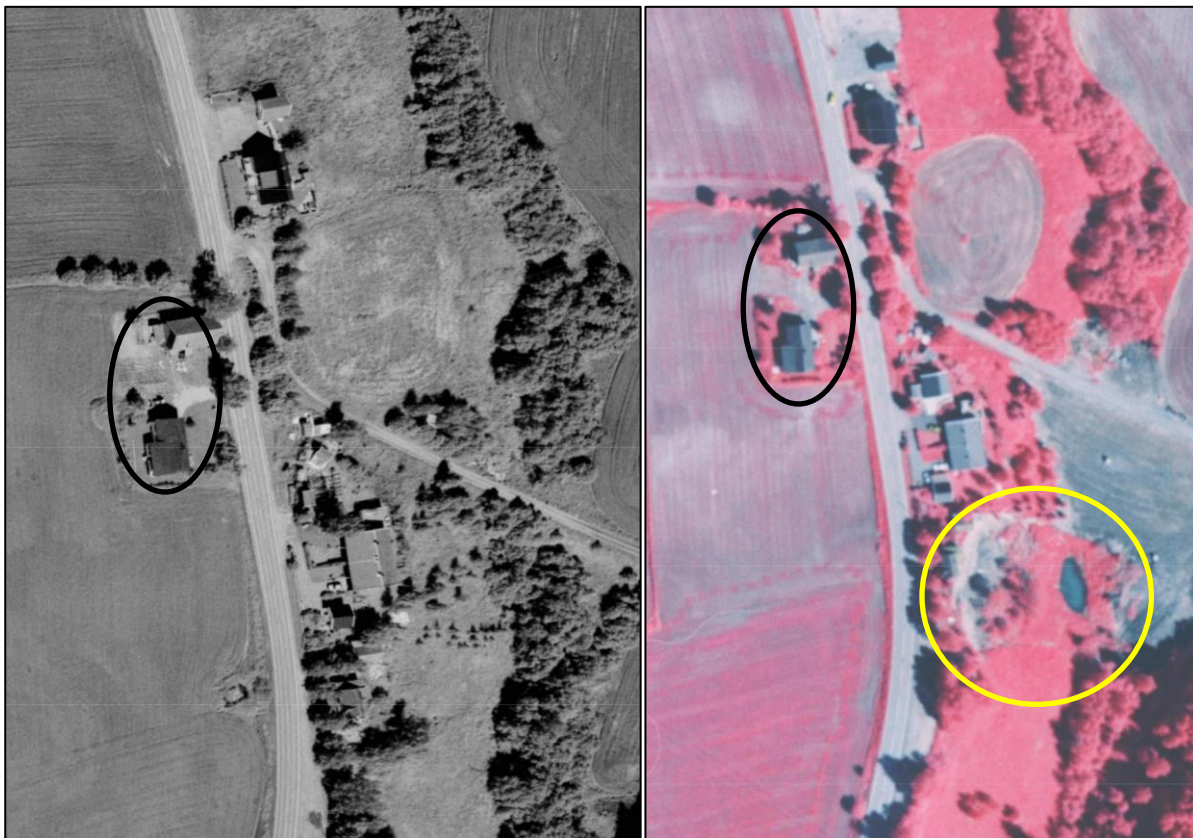
Figur 1.1 Utsnitt fra 1881 kart fra år 1997 til venstre og 2001 til høyre [4] med dagens tempel markert med svart ring og skredgrop markert med gul ring.

Markering av skredet i NVE Atlas virker til å være feil, ettersom flyfoto fra 2001 tydelig viser en skredgrop i sør, der NVE har markert utløpsområdet. Se plassering skredgropen fra flyfoto i figur 1.1. Basert på flyfoto vurderes det som at skredet gikk like sørøst for Trondheimsveien 575.

Skredet som gikk like ved snittet i 2000 stoppet ved byggene på skråningstopp, noe som indikerer at det var et rotasjonsskred som gikk, se figur 1.1. Det er lite sannsynlig at det vil løsne et lignende skred i det samme området siden massene er antatt å være skredmasser, men det kan gå skred lenger sør langs Jeksla. Disse vil ikke kunne forplante seg inn på tiltaksområdet.

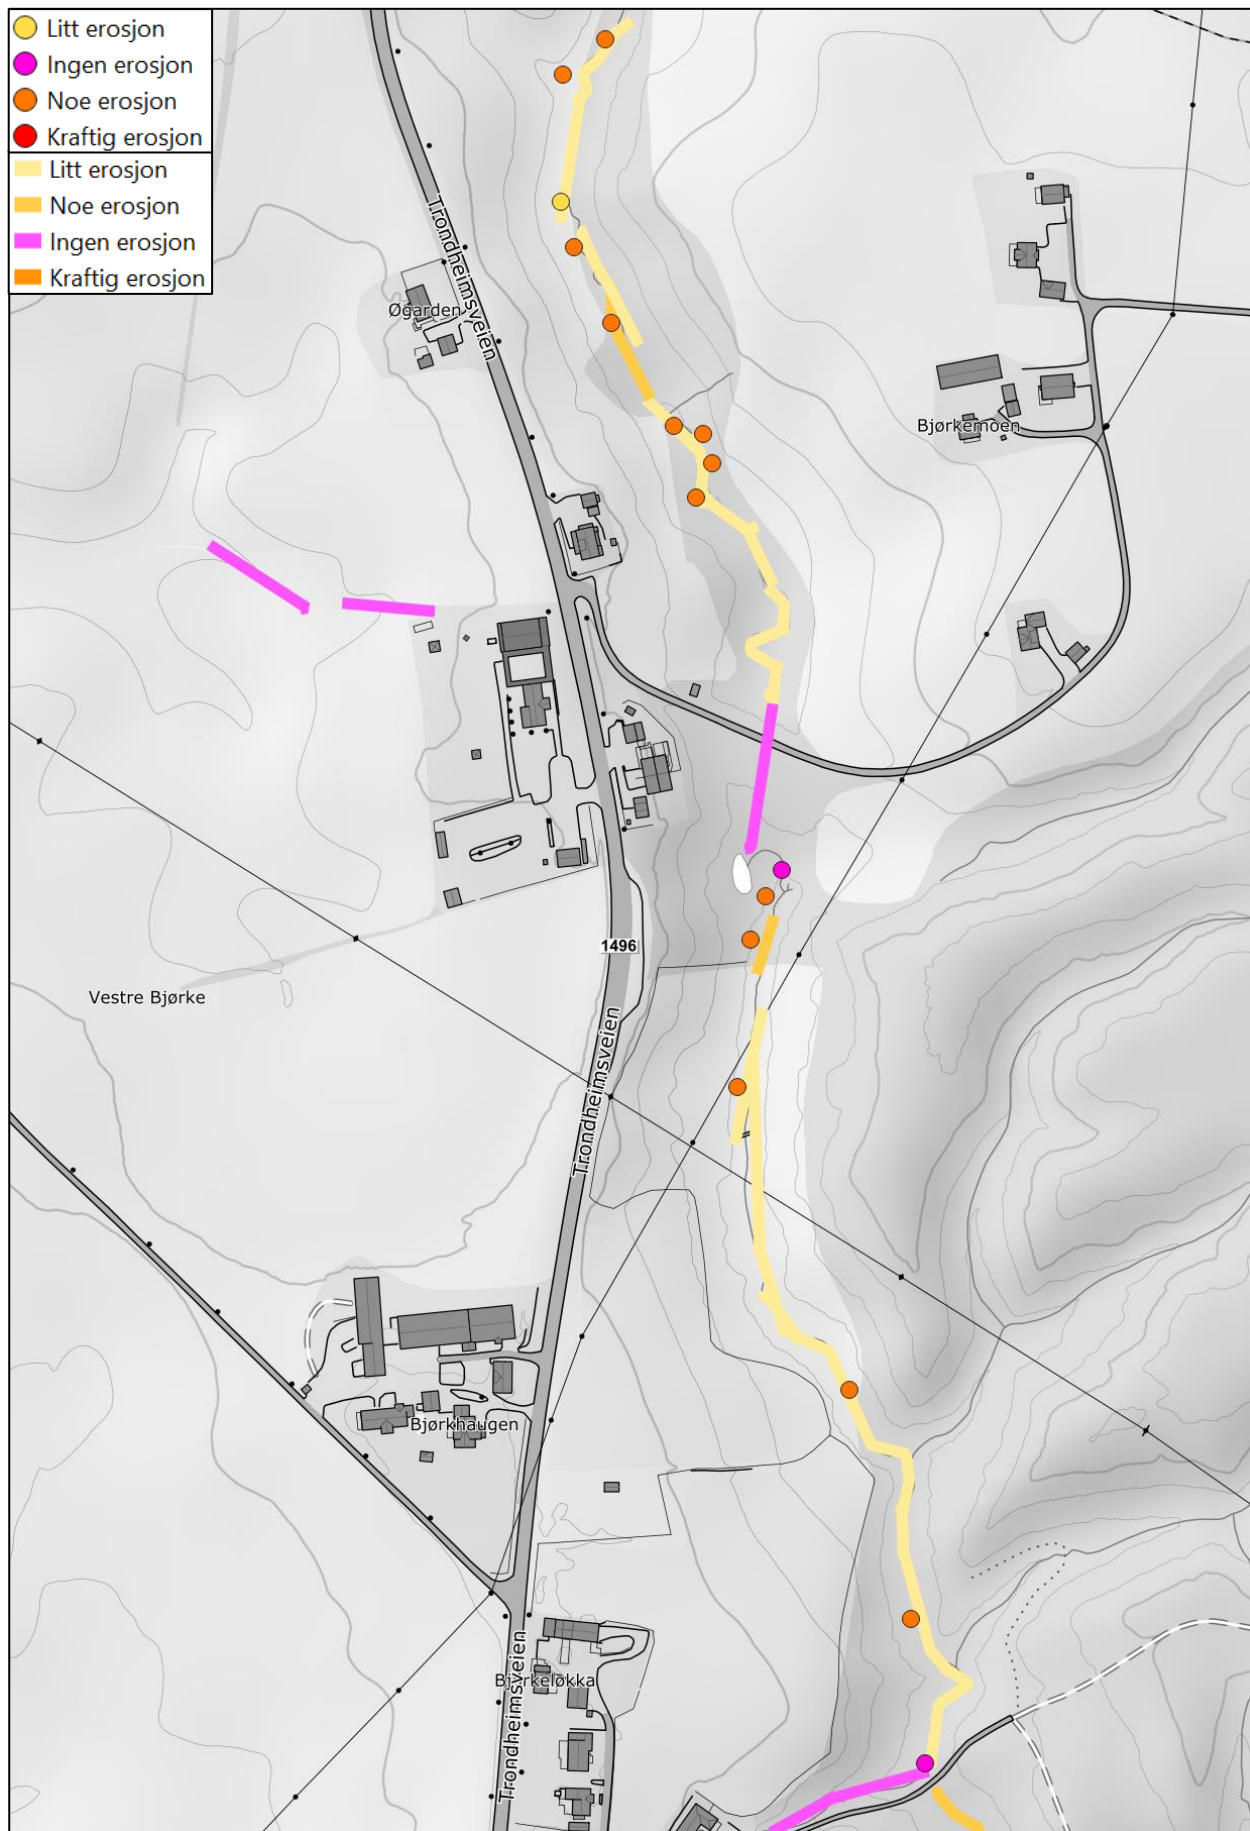
Figur 7.1 Kartlagt erosjon langs Jeksla.

Langs Jeksla nordøst for tiltaksområdet er det generelt registrert *litt* erosjon langs bekken, med et kortere strekk med *noe* erosjon øst for Trondheimsveien 594. Det er kartlagt *noe* erosjon i enkelte punkter langs bekken. I forbindelse med etablering av adkomstvegen til boligene øst for Jeksla er bekken lagt i rør like øst for tiltaksområdet, og det er fylt opp ca. 6–7 meter. Sørøst for tiltaksområdet er det kartlagt *litt* og *noe* erosjon langs Jeksla (score 1 til 2 iht. NVE 9/2020 [5]). Langs de små bekkene/våtdragene nordvest for tiltaksområdet er det kartlagt *ingen* erosjon. Se kart med kartlagt erosjon i figur 7.1.

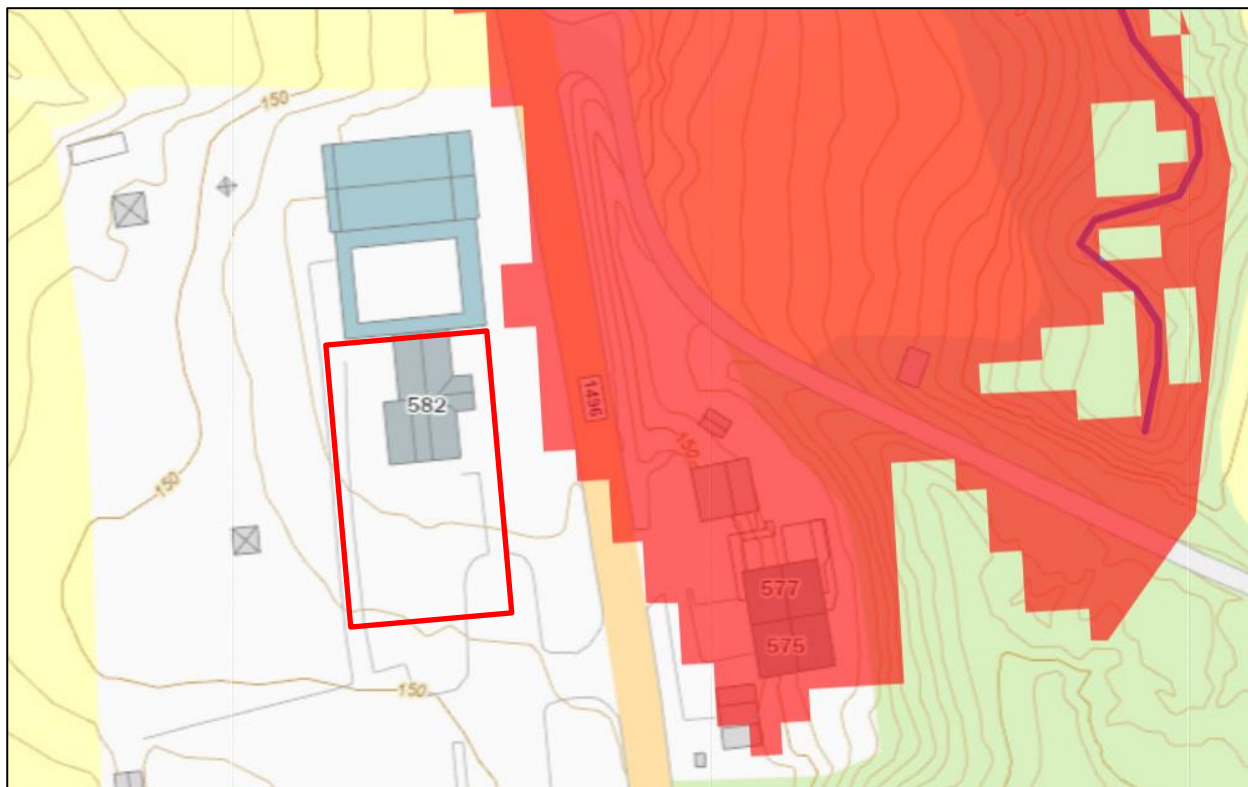
Figur 9.1 Løsneområde  $L=5H$  med 0,5 meter dybde i Jeksla [10]. Omtrentlig plassering av utvidelse vist med rødt.

Beregnet b/D-forhold for de ulike snittene er oppsummert i tabell 9.1. b/D-forholdet er mindre enn 40 % i alle snitt unntatt snitt B, som ligger ca. 100 m nord for dagens tempel. Basert på b/D-forholdene, mulighet for oppstuvning av masser i ravina og erfaring fra tidligere skred i området, er det vurdert som sannsynlig at skredmekanismen er rotasjonsskred i alle de vurderte snittene. Maksimal løsnedistanse for rotasjonsskred vil være 5 ganger høydeforskjellen (H) fra bunn bekkedal til topp skråning iht. NVE 1/2019. Maksimal løsnedistanse 5H fra Jeksla når akkurat inn på eiendommen ved Trondheimsveien 582, men ikke inn til dagens tempel eller der utvidelsen er plassert (sør for dagens tempel), se figur 9.1.

Det vurderes som sannsynlig at løsnedistansen vil være mindre enn 5H, siden det trolig er lite kvikkleire som vil inngå i et eventuelt rotasjonsskred, og oppstuvning av faste masser nede i ravina trolig raskt vil stanse videre skredutvikling bakover. Sannsynlig løsnedistanse vil trolig være omtrent som skredet i år 2000, som stoppet ca. ved skråningstopp ved Trondheimsveien.

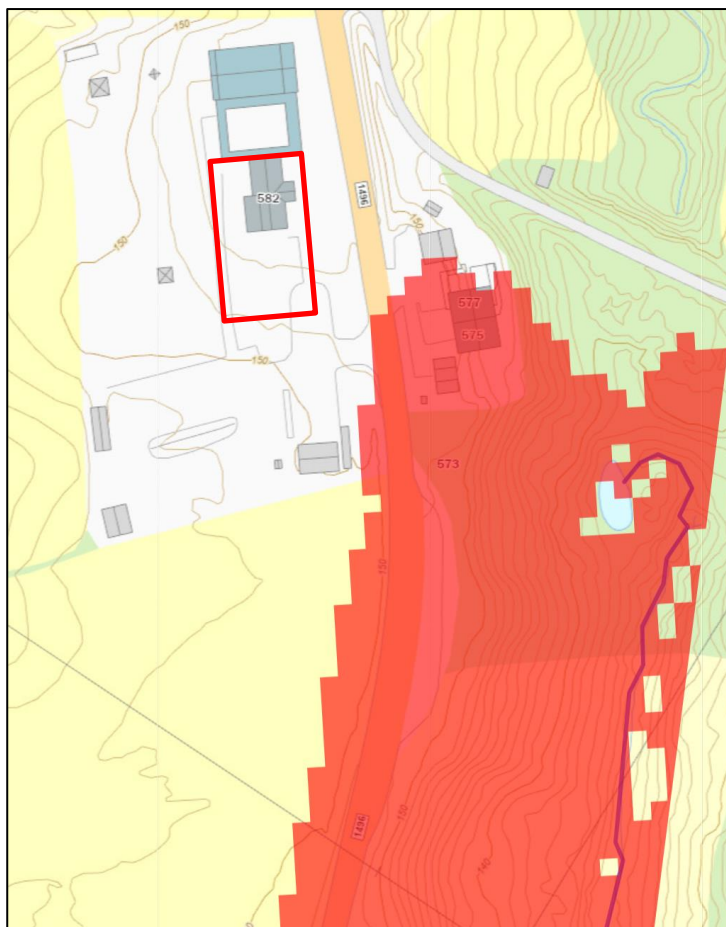
Figur 9.2 Løsneområde  $L=5H$  med 0,5 m dybde i Jeksla sørøst for tiltaksområdet [10]

Maksimal løsnedistanse for et rotasjonsskred er  $5H$  iht. 1/2019. Tiltaksområdet ligger utenfor  $5H$  fra ravina ved snitt A, og det vurderes dermed som usannsynlig at et eventuelt skred som starter i

ravina sør for tidligere oppfylling kan nå tiltaksområdet. Se maksimalt løsneområde for området sørøst for tiltaksområdet i figur 9.2. På bakgrunn av dette vurderes det ikke som nødvendig med tiltak i Jeksla sør for tidligere oppfylling (veifyllingen).

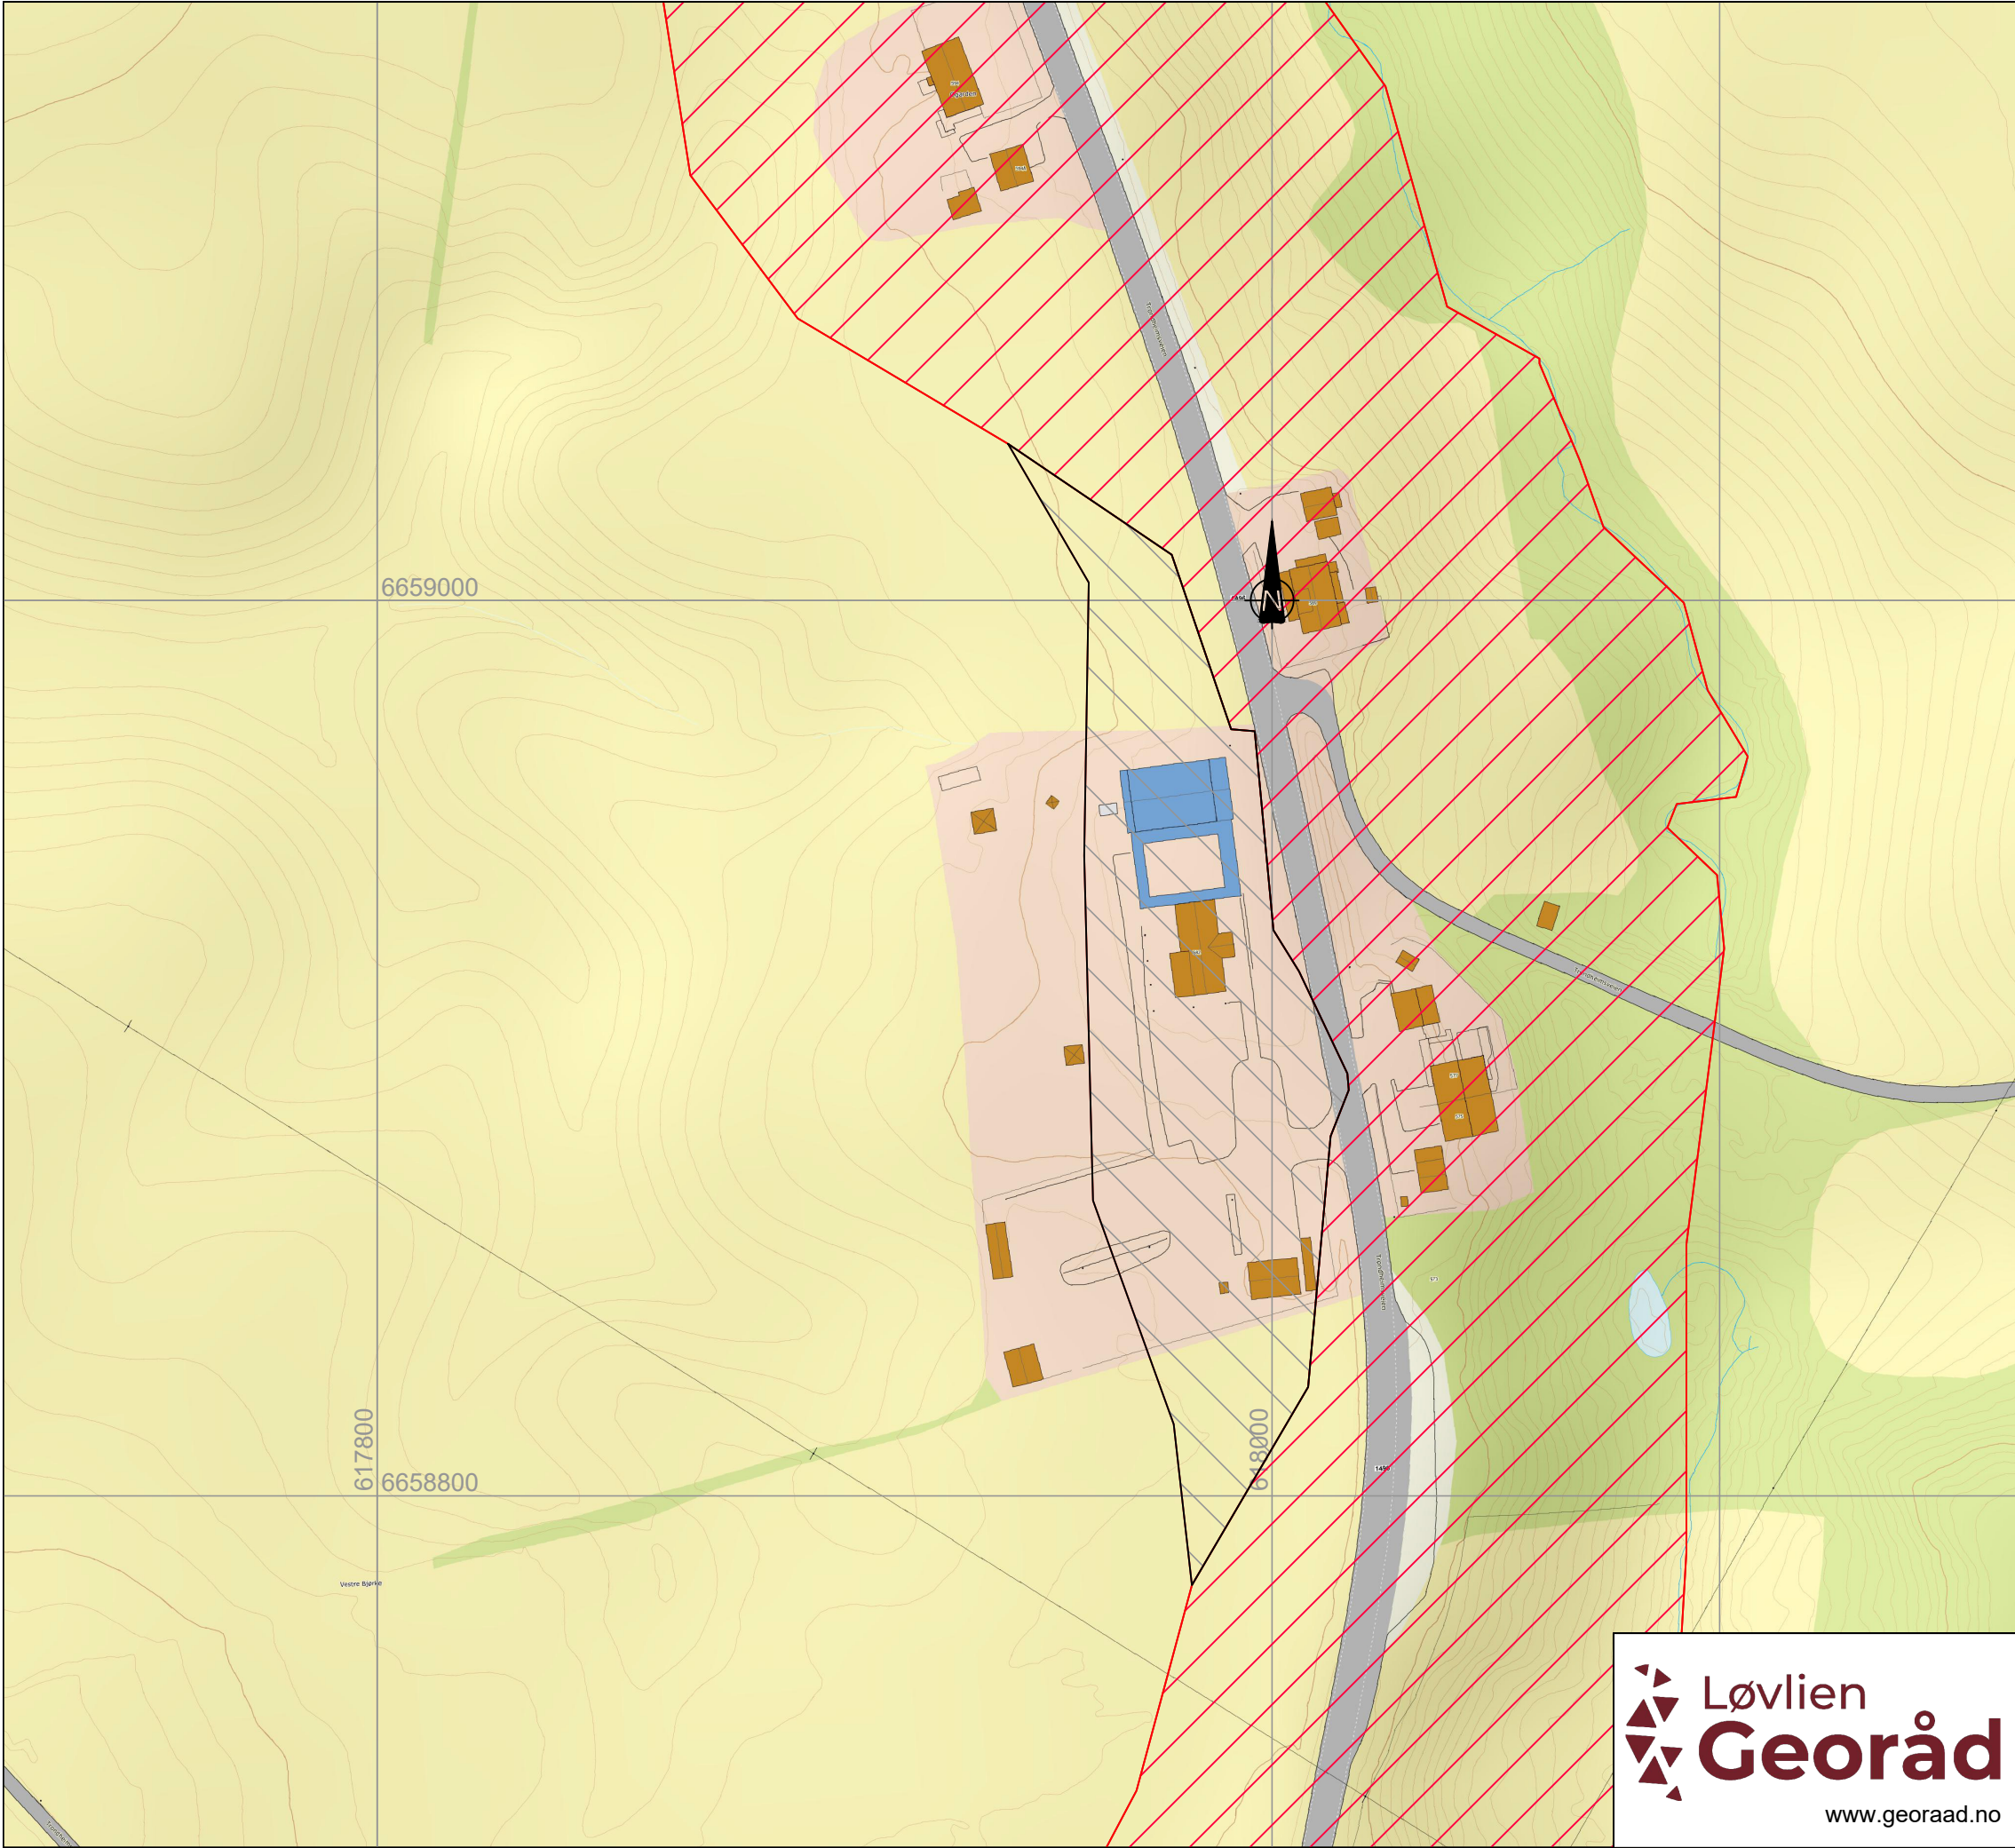
Faresonen er foreslått avgrenset med løsneområde 5H fra Jeksla like øst for tiltaksområdet. Se foreslått oppdeling i situasjonsplan på tegning R02A02. Det er kun gjort en lokal avgrensning av faresonen, ettersom det kun er området rundt Trondheimsveien 582 som er vurdert.

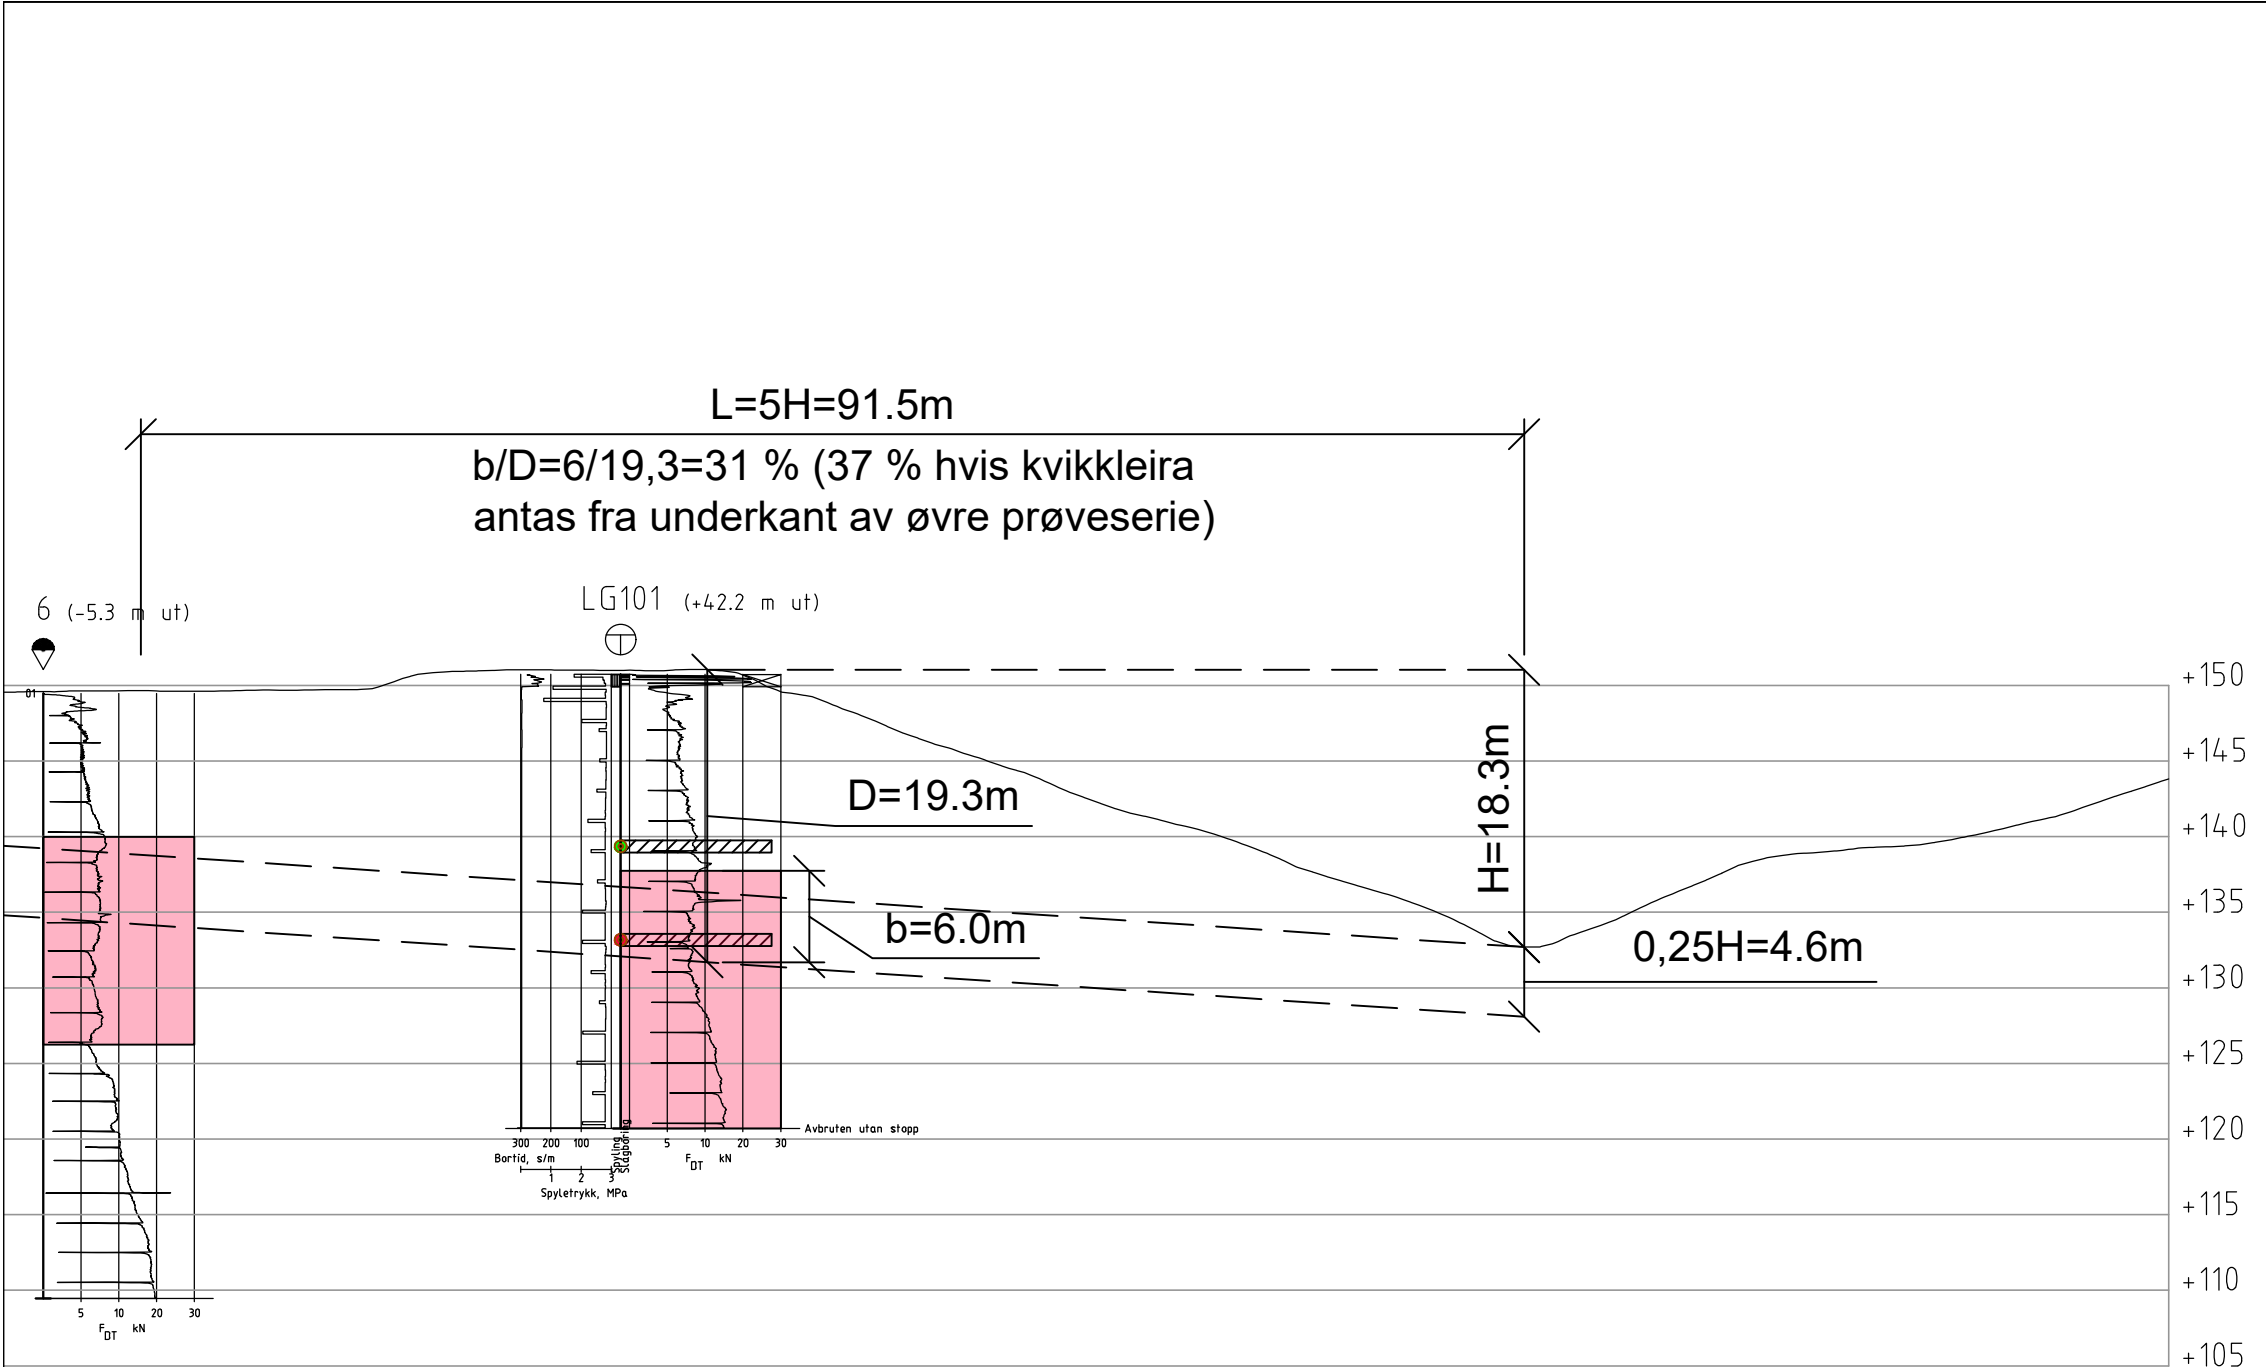
Snitt A-A

Snitt A er plassert like sør for tiltaksområdet, ved eksisterende busslomme langs Trondheimsveien. Snittet ligger like sør for området der det gikk et skred i år 2000. Snittet vurderes som kritisk snitt for skråningen mellom Trondheimsveien og Jeksla sørøst for tiltaksområdet. Det er kartlagt *noe* erosjon i snittet. b/D-forholdet er vurdert til 31 % i snittet, se tegning R02D01. Hvis man tolker lagdelingen svært konservativt og antar kvikkleire fra underkant av den øvre prøveserien blir b/D-forholdet 37 %. Basert på prøvetaking ved skråningstopp vurderes dermed aktuell skredmekanisme å være rotasjonsskred i snitt A.

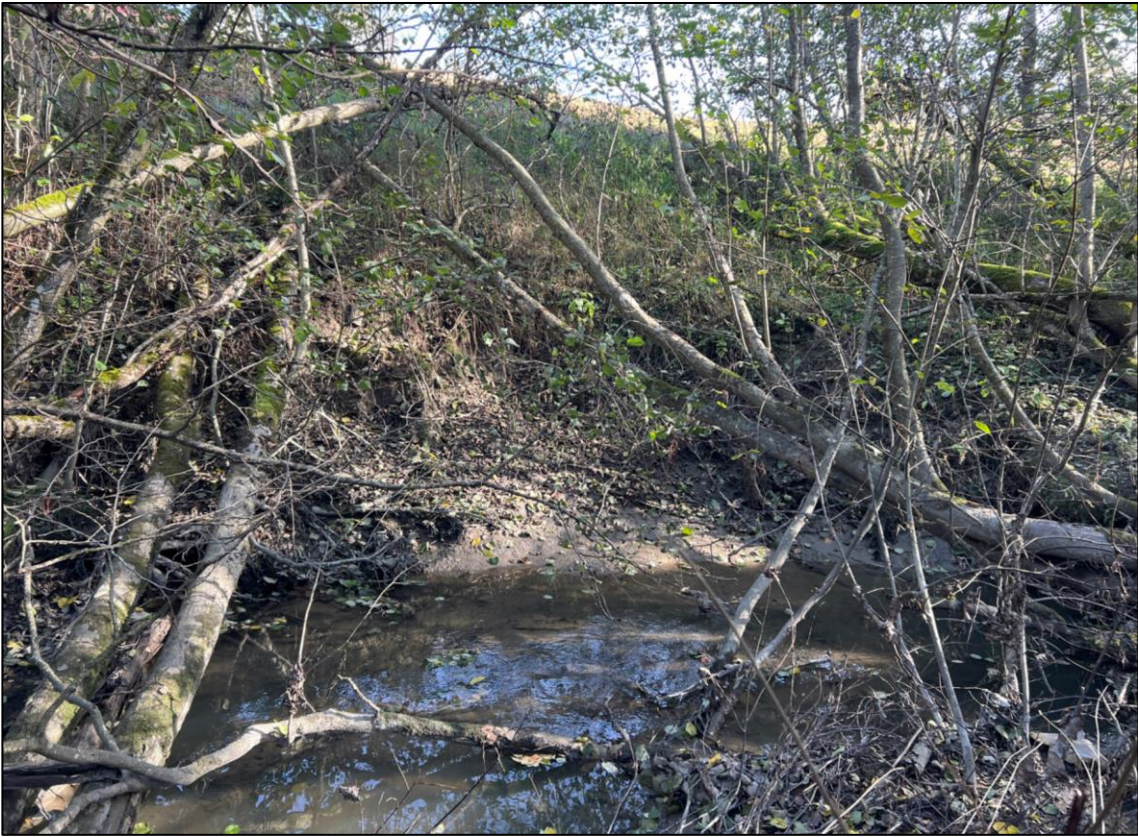
| Nr. | Bilde med forklaring/kommentar |
|---|---|
| 1 | <p data-bbox="225 264 683 297">Mindre utglidning. Noe erosjon lokalt.</p> |

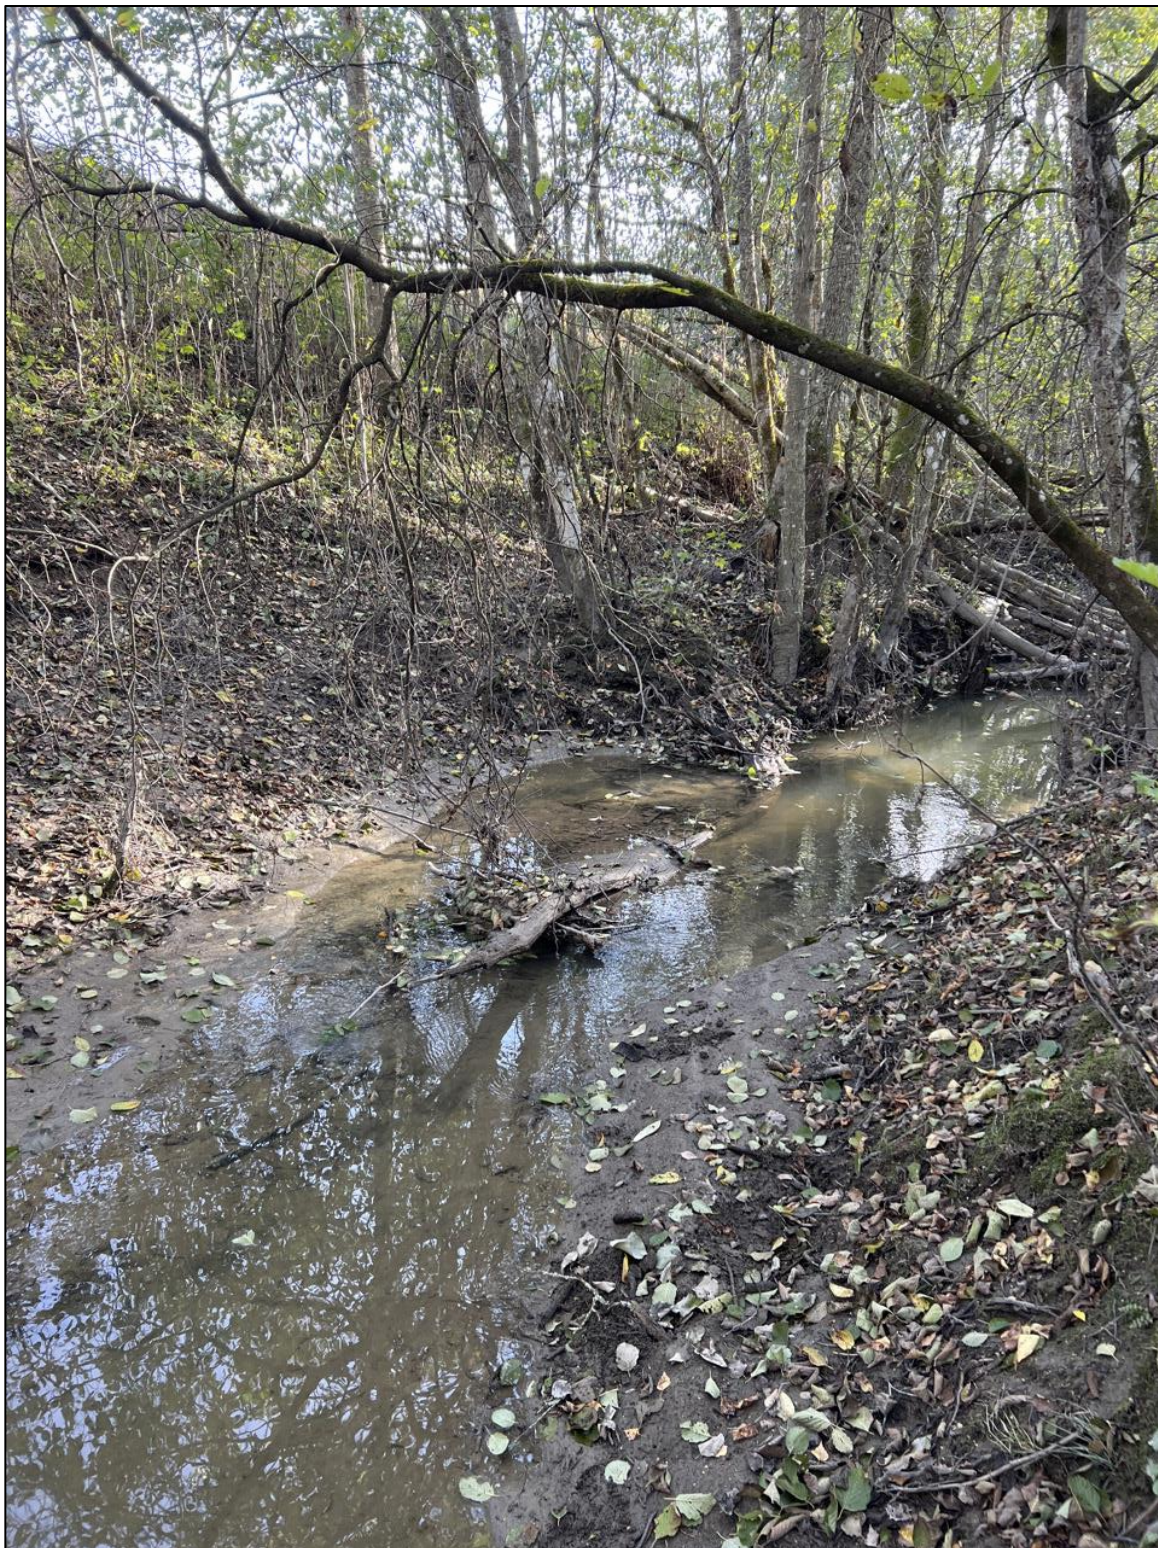
2 Mindre utglidning. Noe erosjon lokalt.

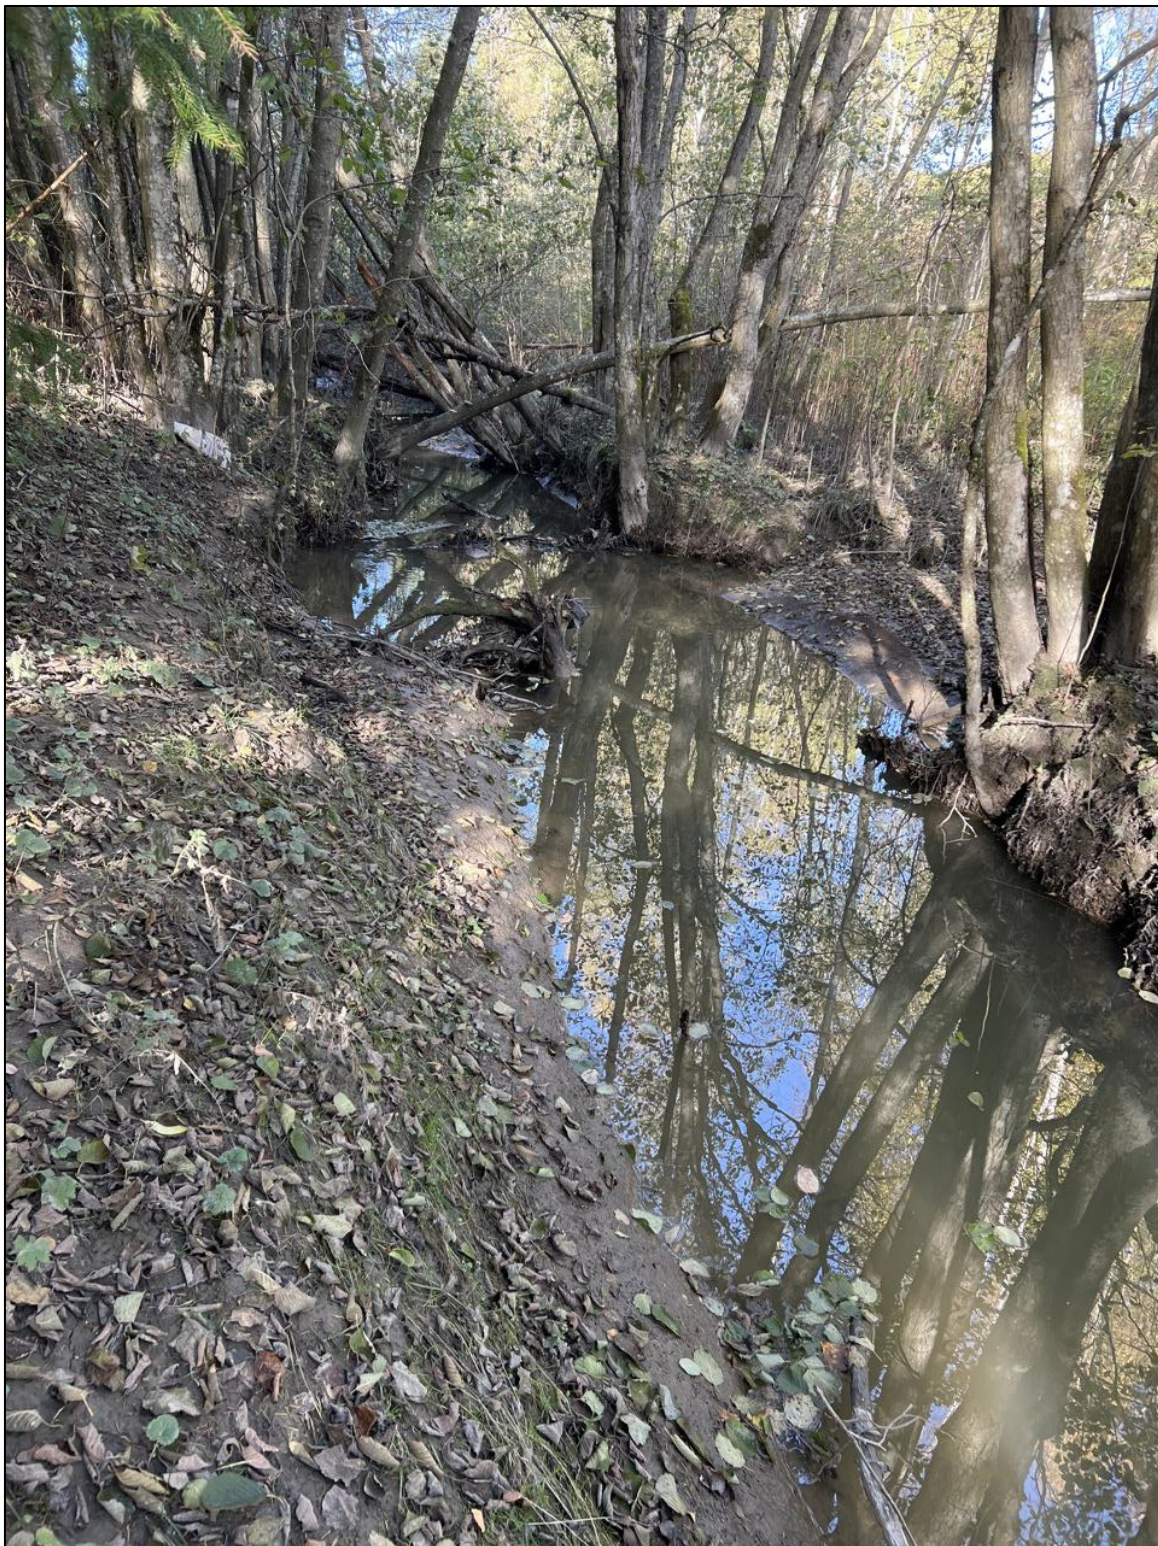
3

Lite til noe erosjon. Eksponert leire i skråning

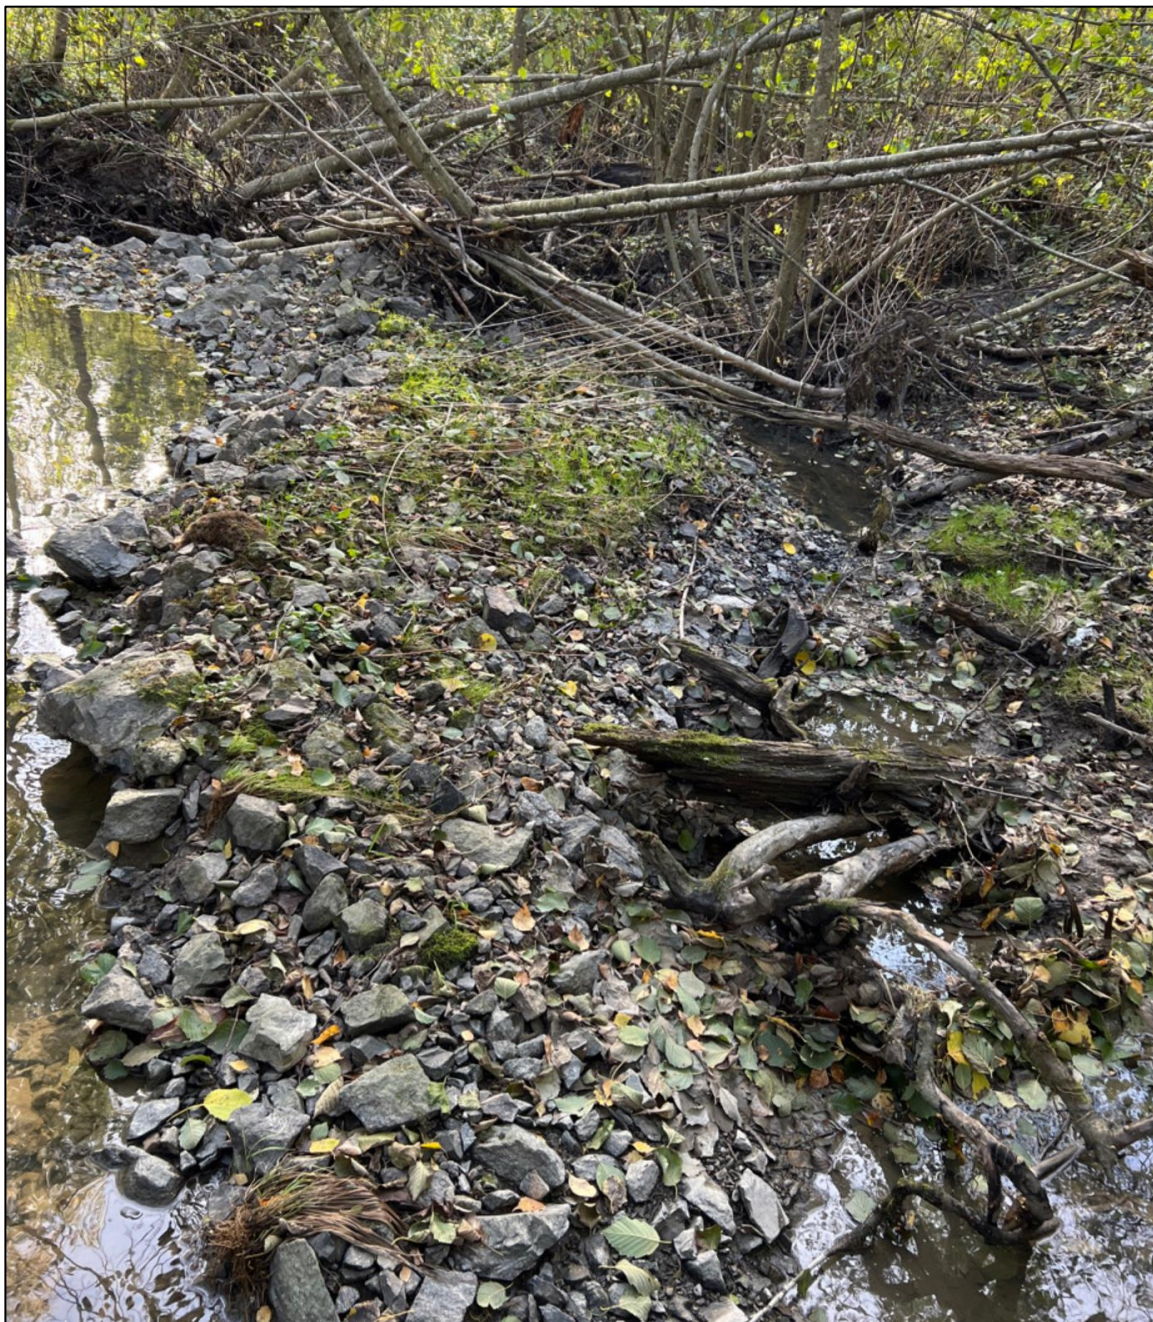
4

Steiner mot bekk. Like ved bilde 5.

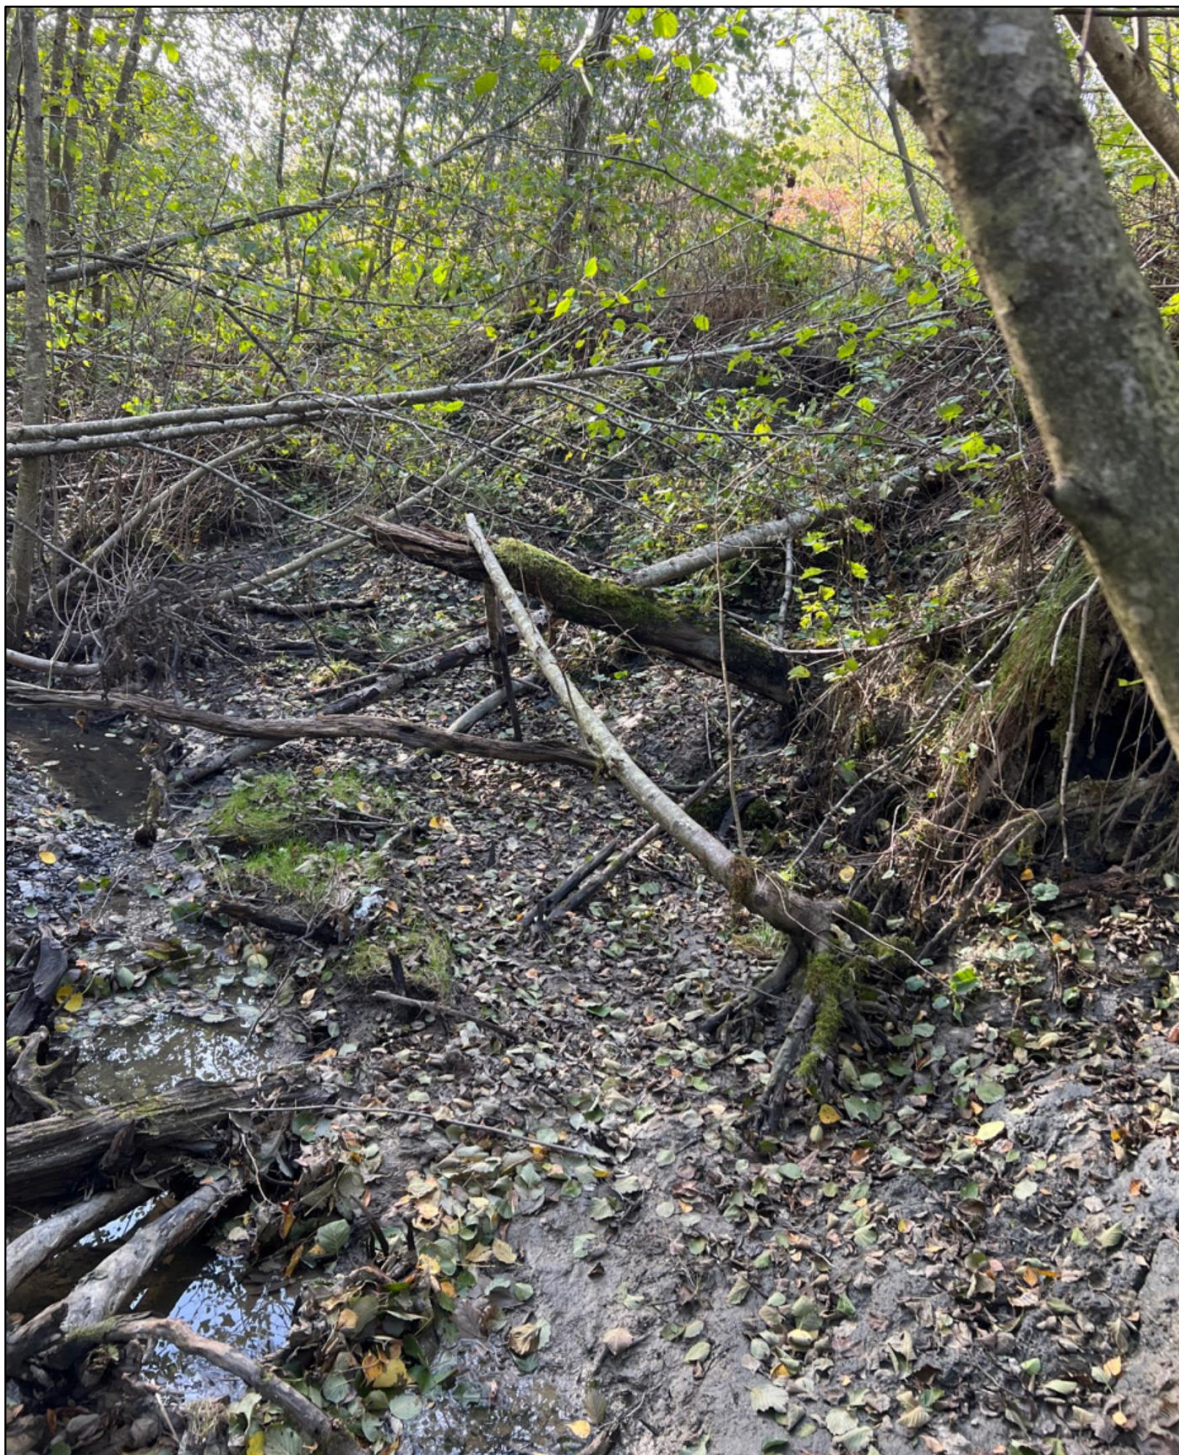
- 5 Utglidning på ca. 15x4 meter. Noe erosjon i skråningssiden. Steinsatt ved Jeksla, se bilde 4.
