# Hellefosstunet AS

## Hellefosstunet

20171 Rapport nr. 2 Vurdering av områdestabilitet

Rapport: Vurdering av områdestabilitet  
Rapporttype: Geoteknisk rådgivning  
Stikkord: Områdestabilitet  
Euref UTM: Sone 32V – Ø0550521, N6627283

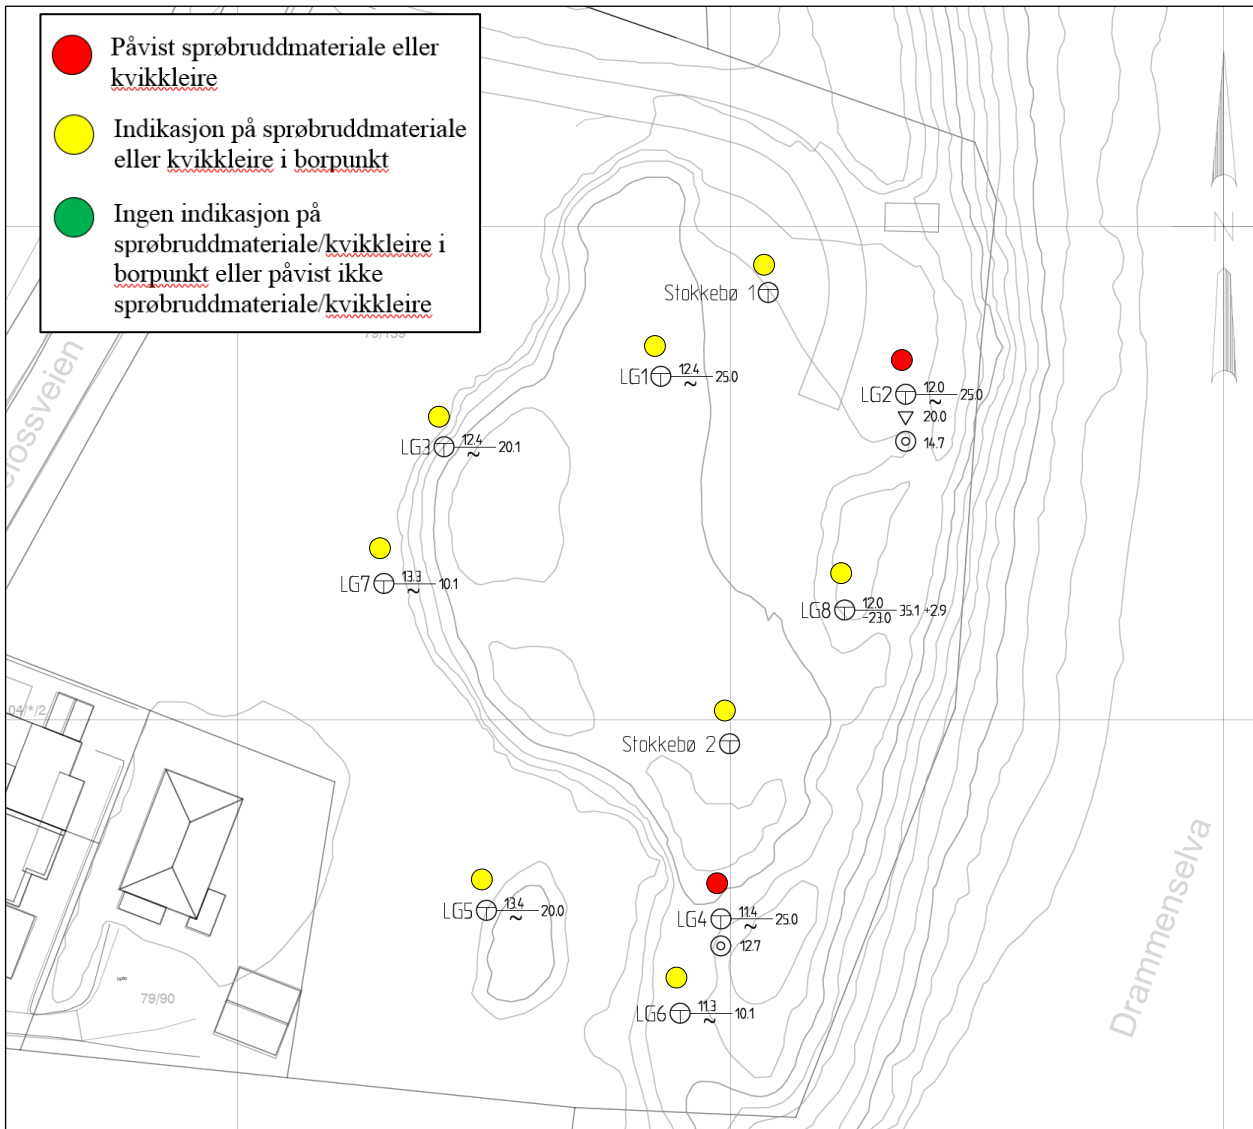
Det er påvist kvikkleire i de to borpunktene på tomten hvor det er tatt opp prøver. Ved å se på totalsonderinger ellers på tomten er det klar indikasjon at det er kvikkleire i alle borpunkt på tomten, se figur 2.2.

Figur 2.2: Utførte grunnundersøkelser på tomten med markering av påvist eller antatt forekomst av kvikkleire.

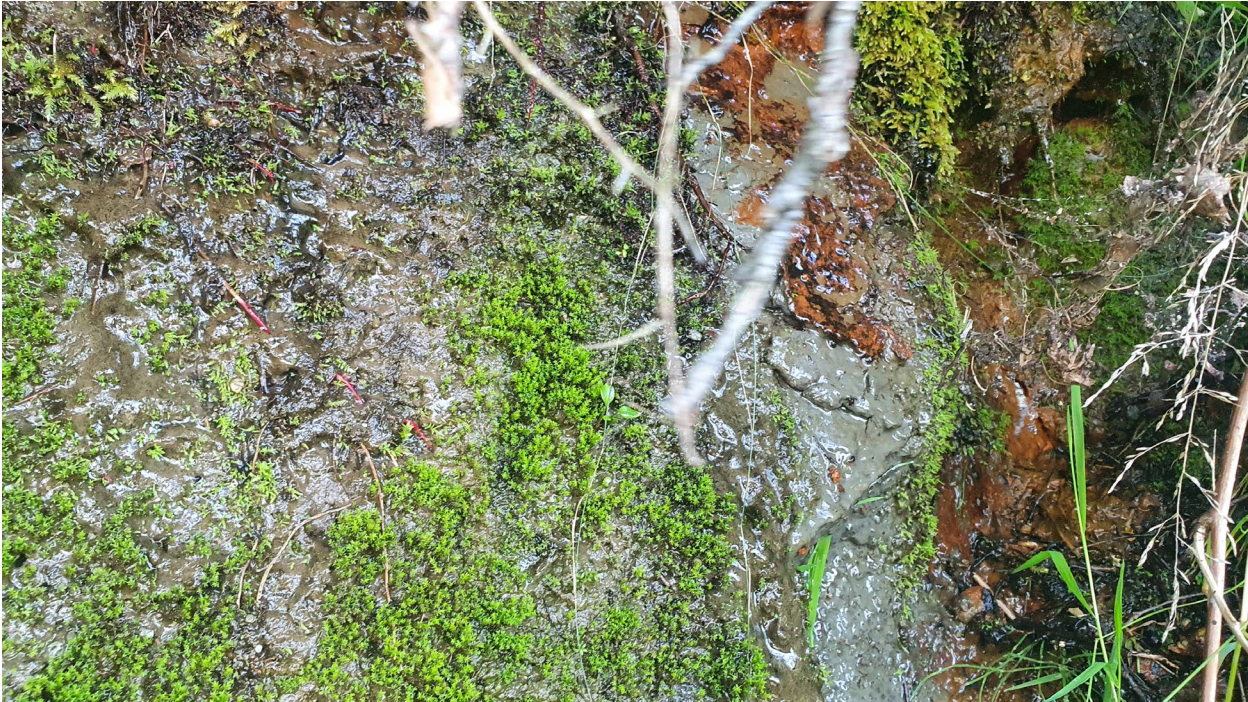
Løvlies Georåd har befart tomten 30.04.20 og 25.08.22. Elvebredden ble befart for å vurdere grad av erosjon. Det ble avdekket synlig leire, se figur 2.4. Det er innhentet ekstern kompetanse for å vurdere erosjon. Dette er oppsummert i eget notat, se ref. [8]. Fra notatet:

*«Basert på befaringen og øvrig vurderingsgrunnlag anses det ikke at det pågår noen aktiv erosjon som kan påvirke områdestabiliteten. Det må påregnes at det kan skje noe overflateerosjon i de eksponerte flatene og i den øvre bratte skråningen med friksjonsmasser. Tiltak for å bedre overflatestabiliteten kan være tildekking med f.eks. kokosmatter/lag med naturlig stein/grus i nedre del, og en utslaking av skråningen i øvre del, ev. i kombinasjon med naturlig stein/grus. Vegetering av skråningen med urter og gras og lave busker med godt rotsystem vil også være positivt. Etablering av kantskog med store trær bør unngås.»*

Figur 2.4: Synlig leire observert 25.08.2022.

Tiltak til sikring av overflateerosjon må prosjekteres av geotekniker.

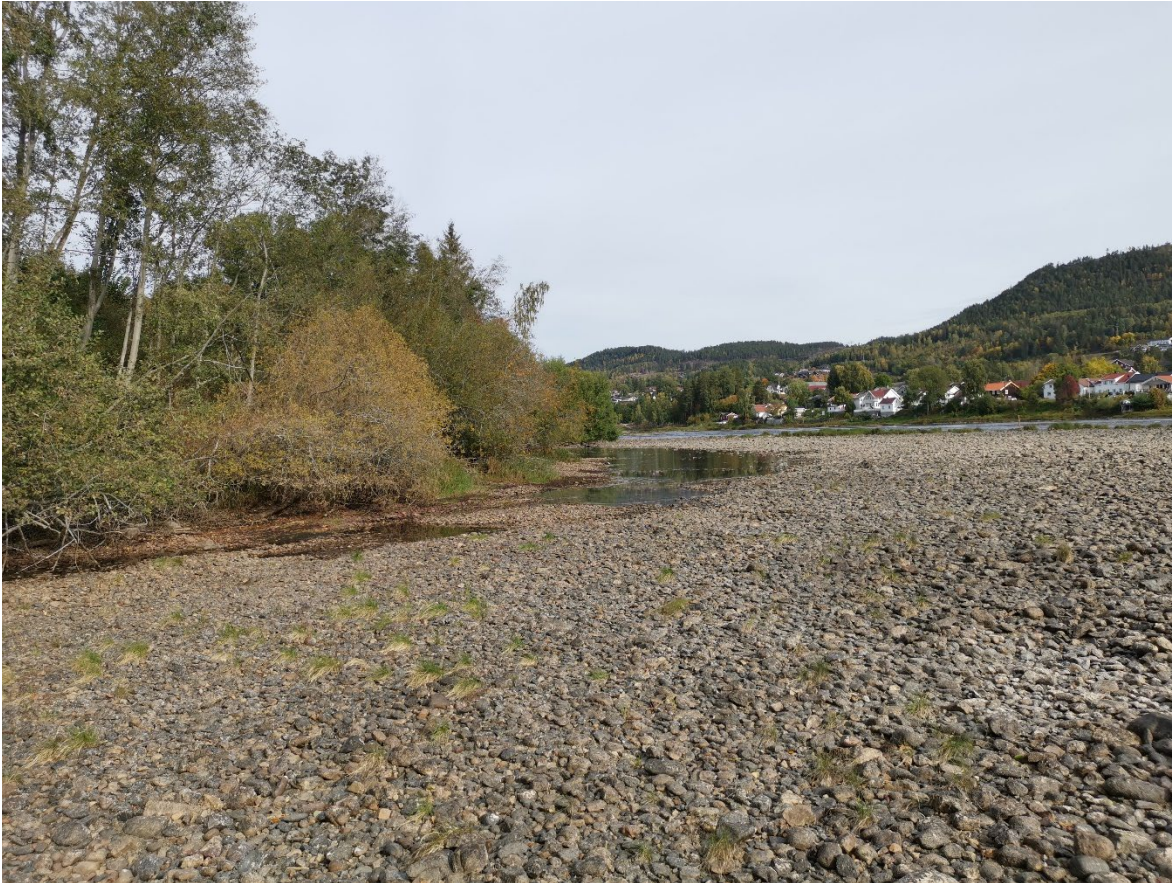
Topografien i snittene er forholdsvis lik, det er noe brattere terreng i snitt B-B, og elven kommer litt tettere på foten av skråningen. Hovedforskjellen mellom snittene er at det i snitt B-B er dårligere fyllmasser (trerester).

Figur 4.1 Bilde av skråningen, sett mot nord

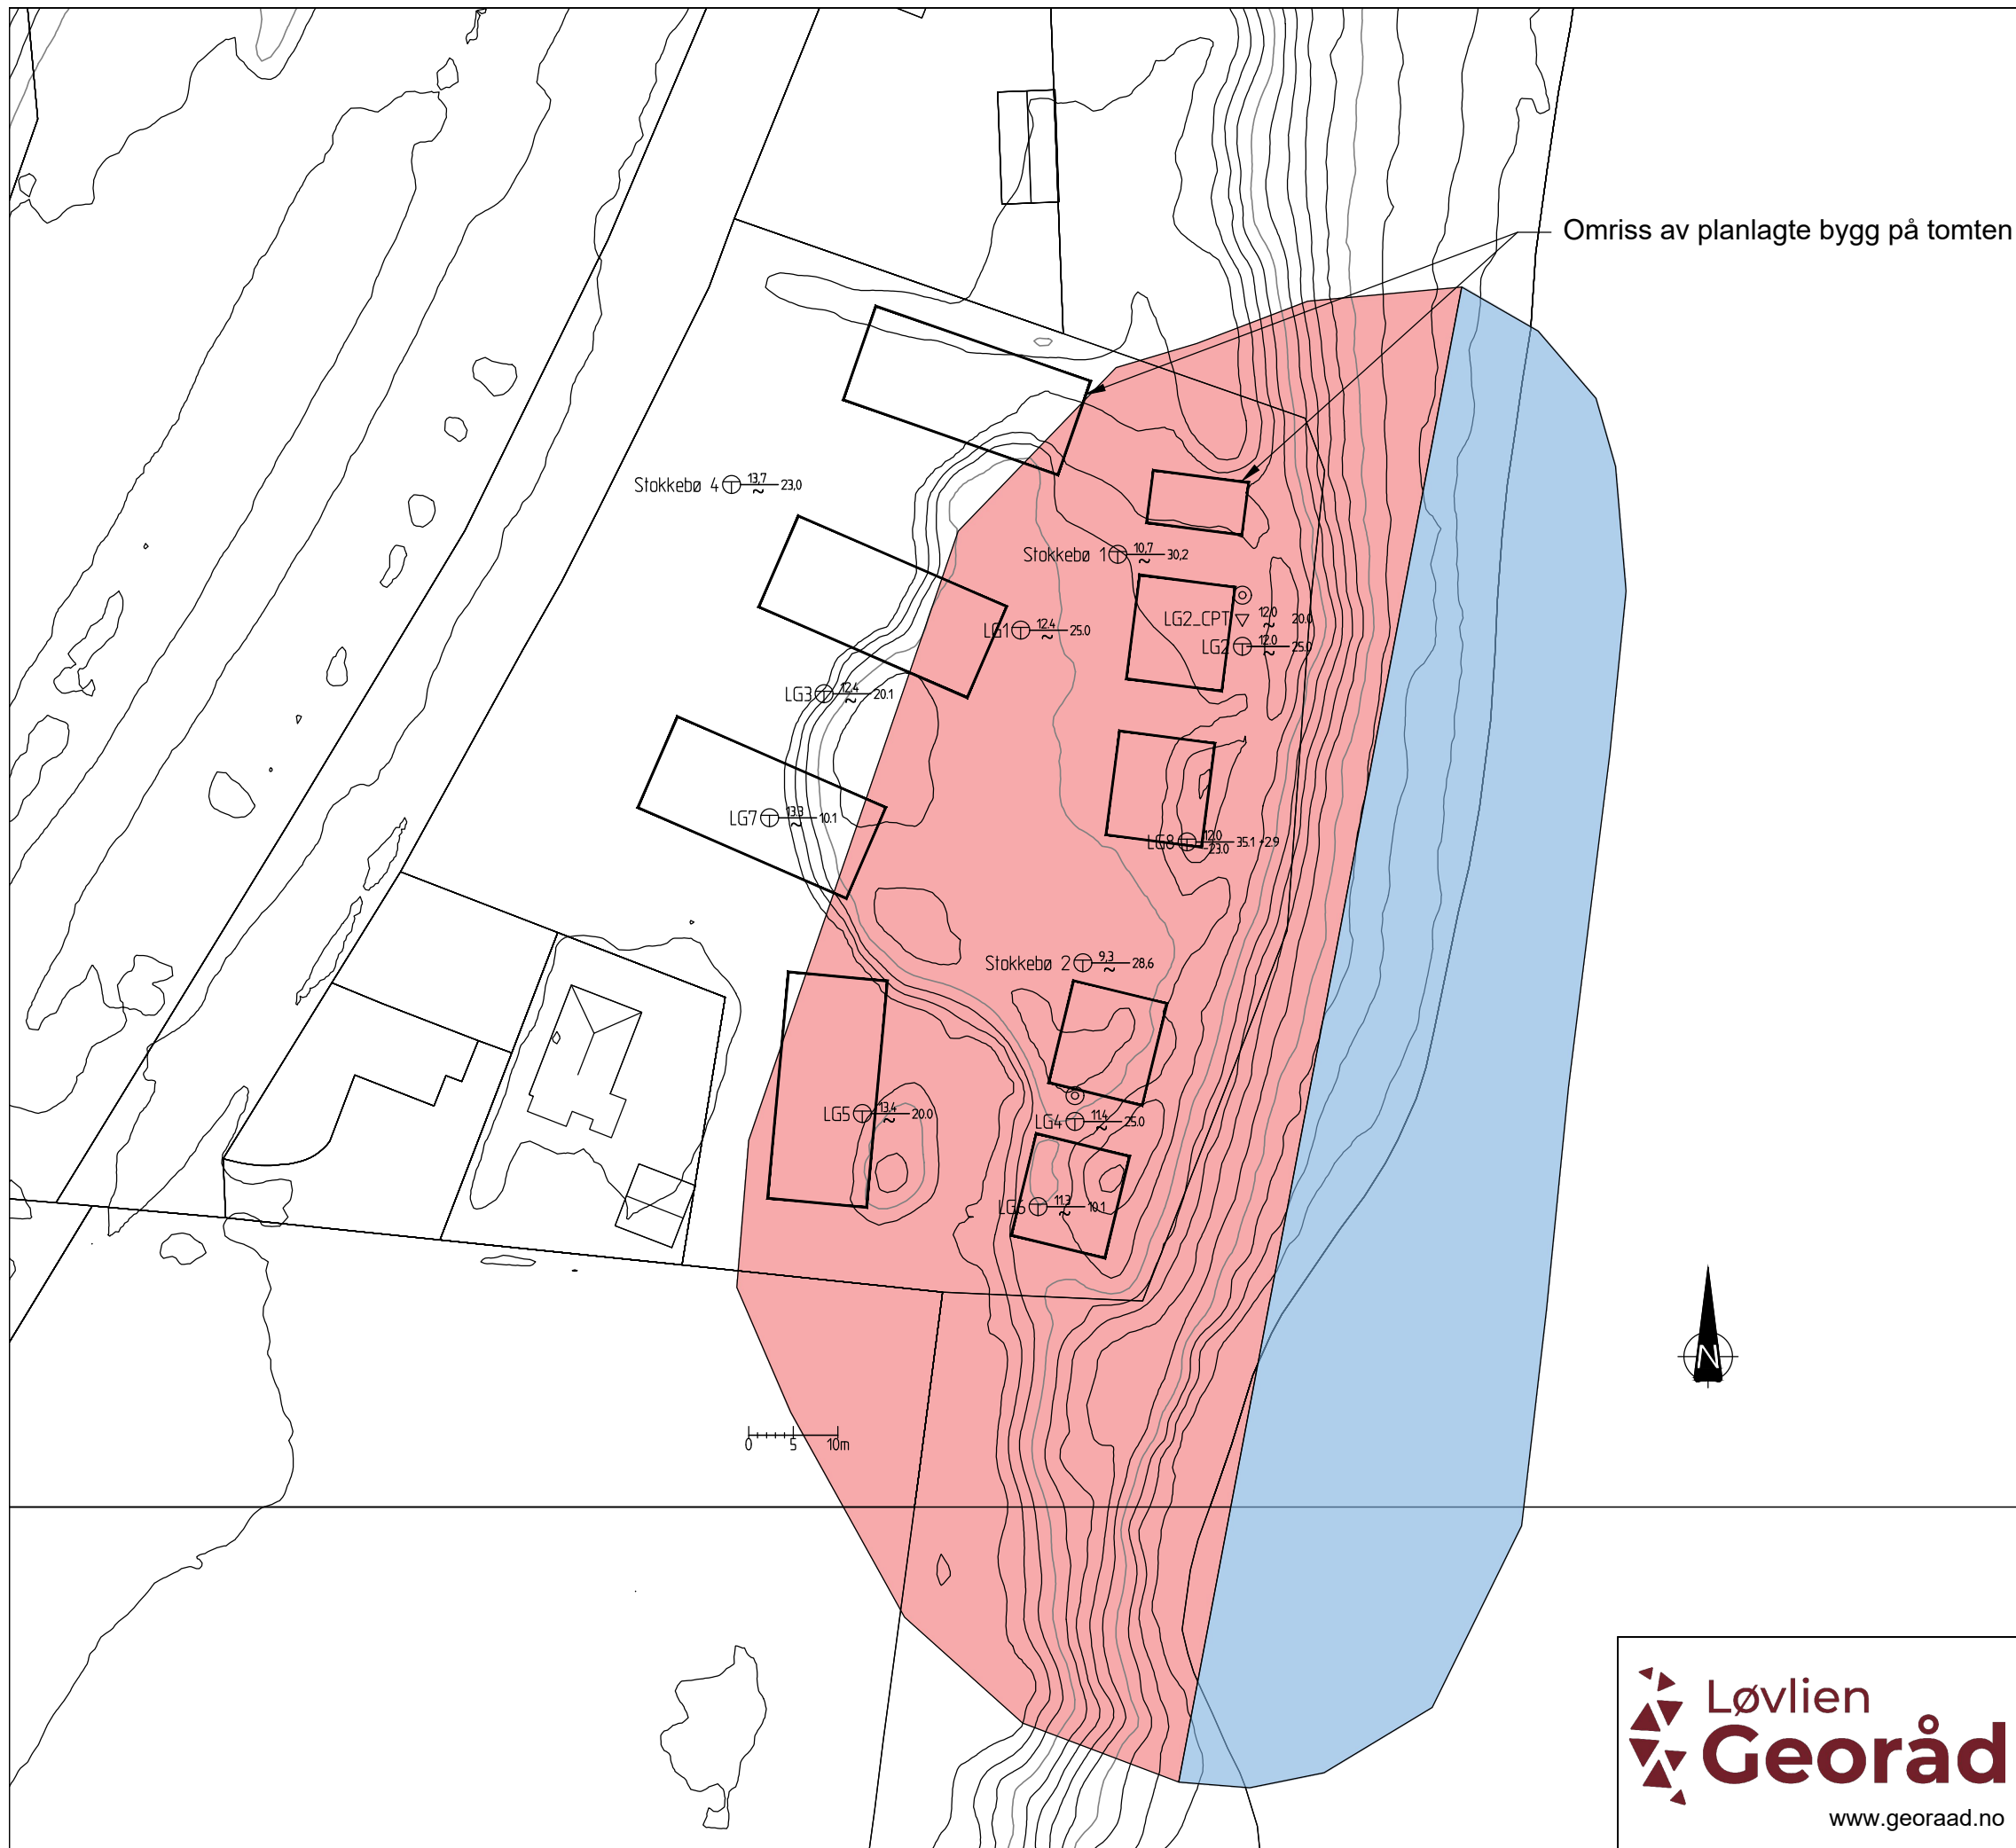
Iht. NVEs veileder settes  $L=5H$  for rotasjonsskred. Se tegning R02A02 for avgrensning av løsneområde.

For rotasjonsskred settes lengden av utløpsområdet til 50% av lengden på løснеområdet. Se tegning R02A02 for avgrensning av utløpsområde.

Stabiliserende tiltak må detaljprosjekteres og må være utført før det kan igangsettes annen byggeaktivitet i området definert som en faresone på tegning R02A02.
