Kvam herad

► Vurdering av områdestabilitet Øystese

Oppdragsnr.: 52301942 Dokumentnr.: 52301942-RIG01 Versjon: J02 Dato: 2024-06-06

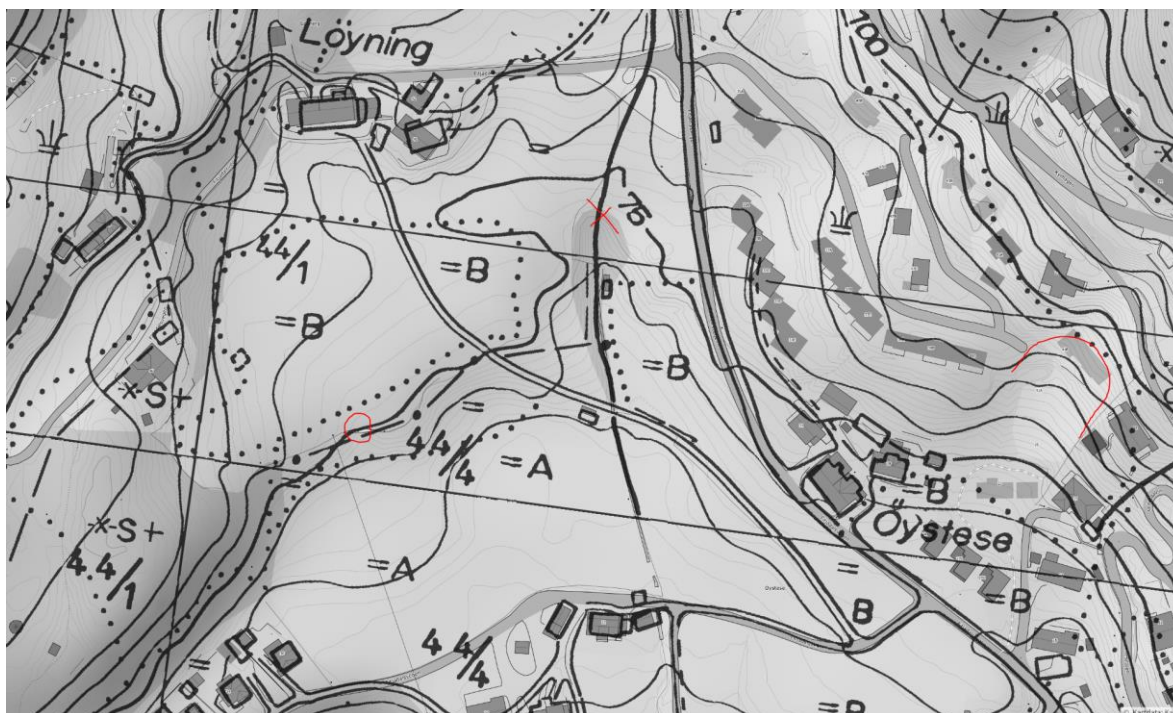
Figur 5 viser at bekken nevnt ovenfor er lukket og det har vært utfylling eller planering av masse i området. Eldre enn denne lukkingen ser det også ut som at steinmuren ved rød ring er. Rød bue til venstre i figuren markerer en form som er vanlig å finne der det har vært skred eller utglidninger. Dette er former og tiltak en kjenner igjen fra områder med leiravsetninger. Oppunder denne buen er det et hus på gang, der berg er blottlagt bak og til siden. Det kan være bløtere grunn, nedenfor denne buen.

Figur 5 ØK versjon 1 overlatt dagens FKB. rød ring mur, x lukking og rød bue - skred form.

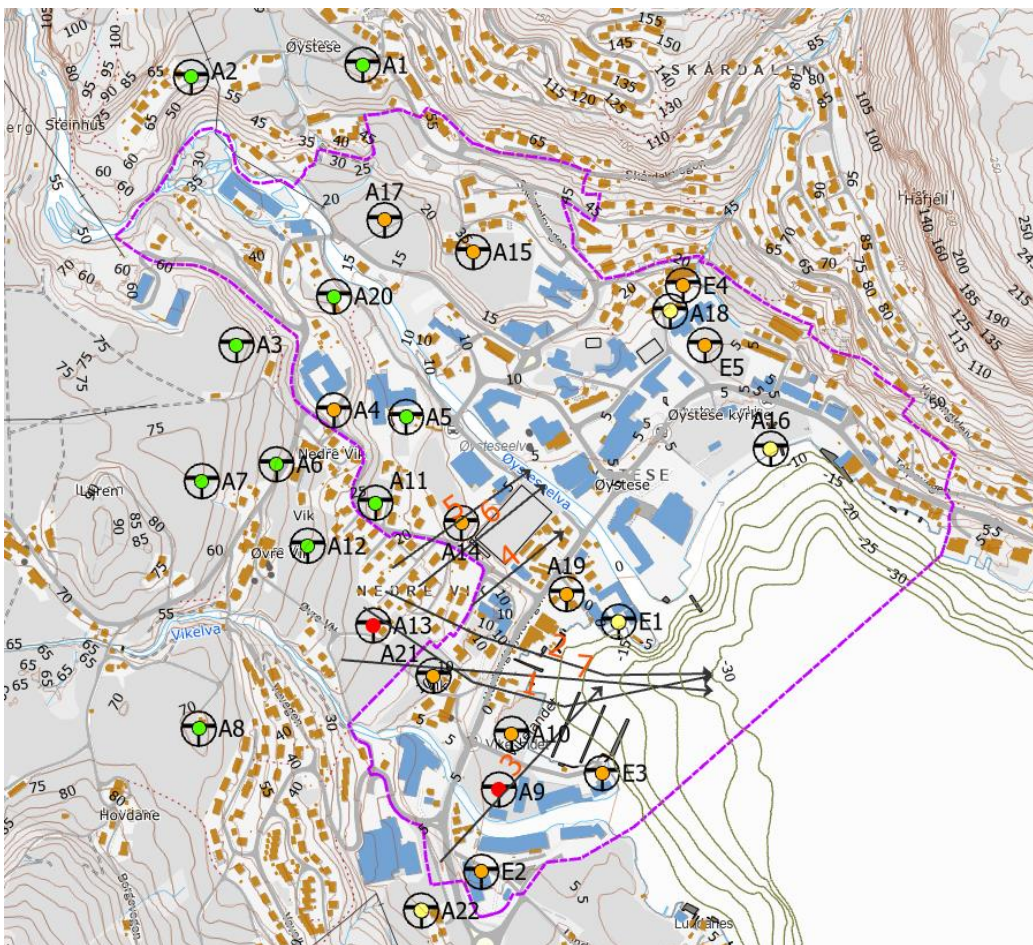
Figur 6 viser utførte totalsonderinger utført i forbindelse med dette prosjektet. Grunnundersøkelser er dokumentert i egen datarapport [14]. I A9 og A13 er det utført CPTU og prøvetaking. Prøvetaking er forsøkt i flere andre hull, uten at en her har kommet ned. I borpunkter A9 og A13 er det registrert dypereliggende lag med materialer (leire/silt) definert som sprøbruddmaterialer. I borpunkt A9 er det registrert leirig silt med kvikke egenskaper iht. definisjon i NVE veileder 1/2019 [1].

Figur 6 Utførte totalsonderinger boringer. Grønne punkt er antatt ikke sprøbruddsmateriale, gule punkter er uavklart., oransje punkter er punkter der totalsondering gir indikasjon på sprøbruddmateriale, rødepunkter er sprøbruddmateriale påvist. Figuren viser og vurderte stabilitetsprofiler 1-7.

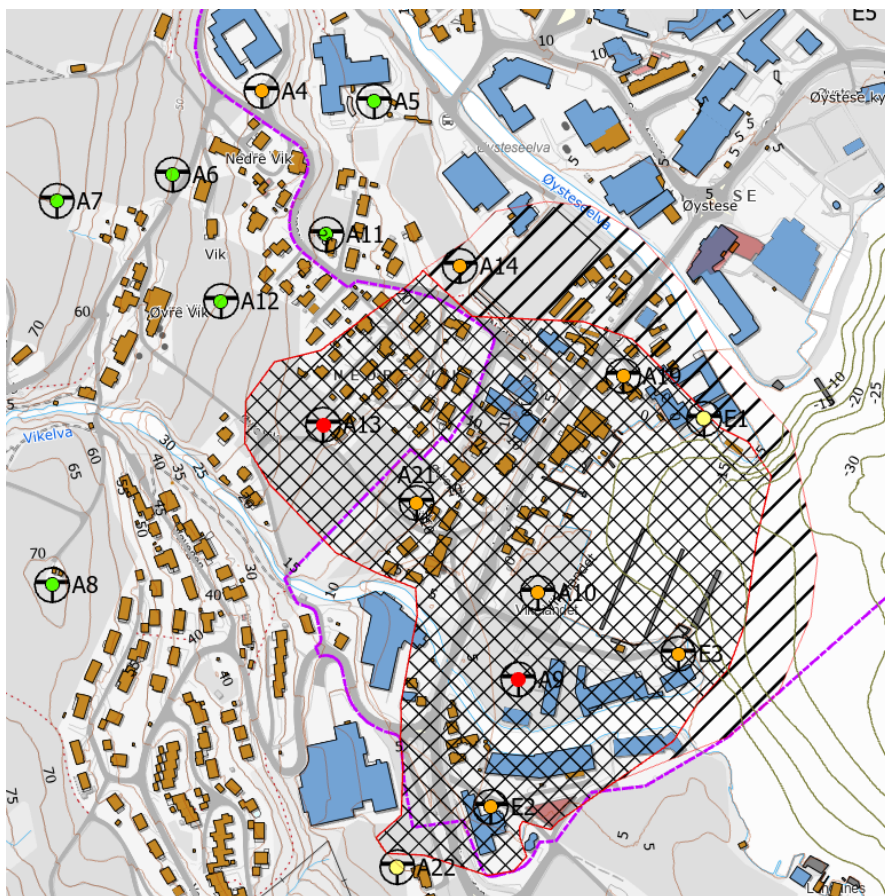
Figur 7 viser et mulig løsneområde samt utløpsområde der vi innenfor området har en omrørt skjærfasthet lavere enn 1,27 kPa. Sprøbruddmateriale har relativ liten mektighet i forhold til beliggende dybde og retrogressivt bruddutvikling er lite sannsynlig. Da er rotasjon eller flakskred mer sannsynlig. Som en ser fra kritiske beregningssnitt under kapittel 6.3, er flakskred den mekanismen som gir lavest beregnet stabilitet.

Figur 7 Utførte borer. Grønne punkt er antatt ikke sprøbruddsmateriale, gule punkter er uavklart., oransje punkter er punkter der totalsondering gir indikasjon på sprøbruddmateriale, rødepunkter er sprøbruddmateriale påvist.

Utfyllingen ved Øysteseelva, nær borpunkt E1, er vurdert til å ha svært dårlig stabilitet. Svært dårlig stabilitet vil si at Norconsult anser det som at fyllingen nærmest står på naturlig rasvinkel. Det vil si at en minste endring i last eller utfylling vil kunne medføre brudd i utfyllingen. Det forventes at overflateutglidning er mest relevant ved mindre topografiske endringer. Utrasing av fyllingen anses som overflateskred, og dekkes ikke av denne områdeskredvurderingen.

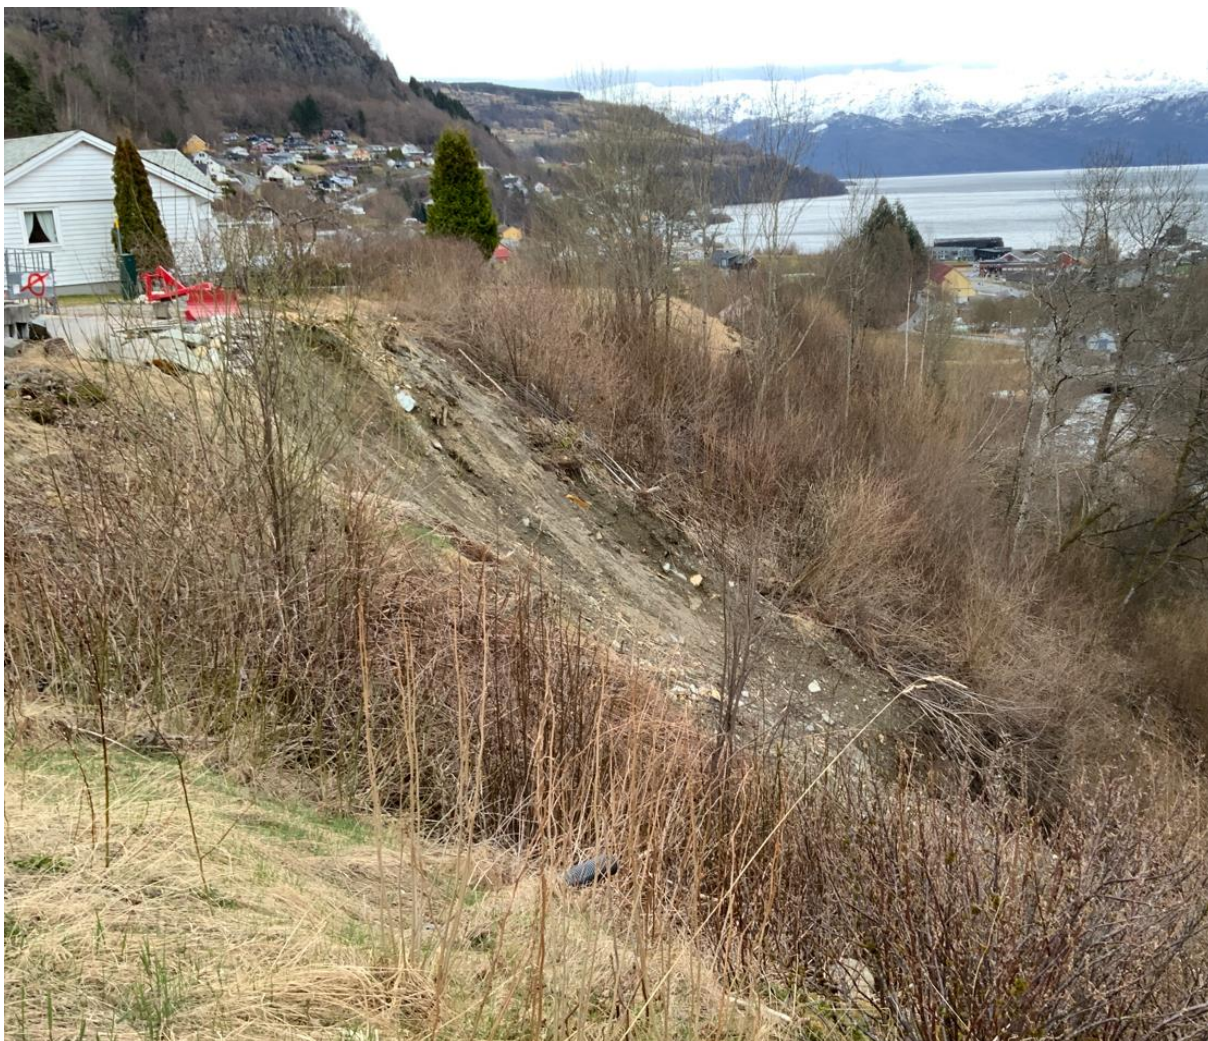
Figur 8: Eksempel på overflateskred etter last/utfylling ved topp skråning. Denne typen skred er ikke vurdert i denne rapporten med mindre de kan berøre sprøbruddmateriale.

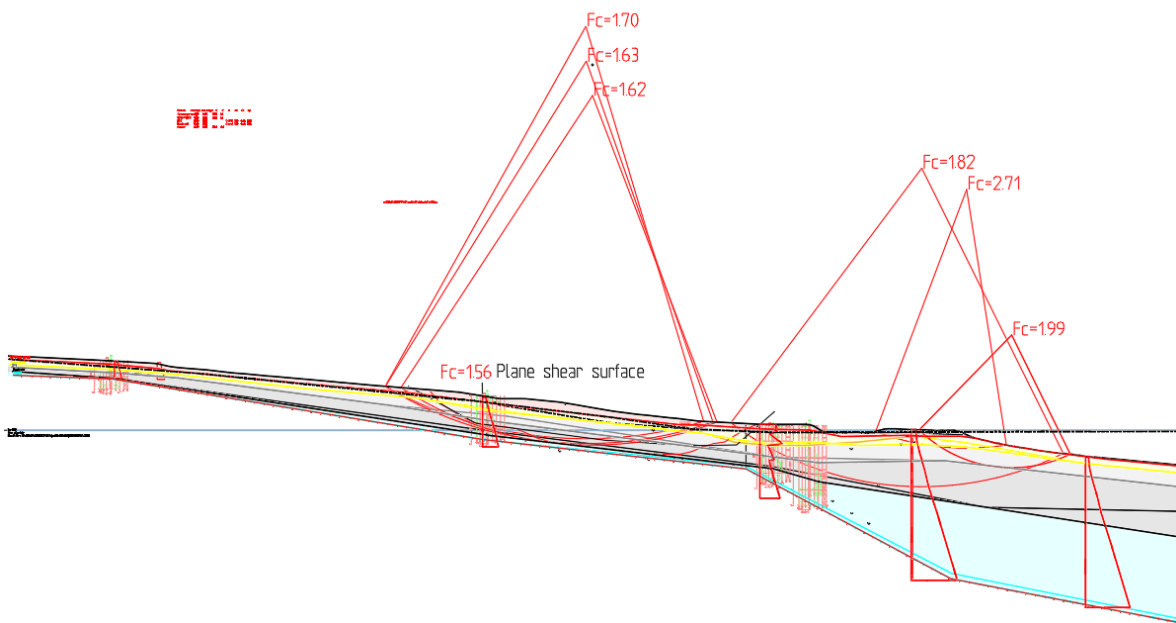
Figur 11 Udrenert analyse, profil 1.

Ved tiltak er krav til udrenert materialfaktor i området 1,4 når tiltaket ikke forverrer stabiliteten. Ved forverring er kravet 1,61 der det er lagt på en sprøbruddfaktor likt 1,15. Krav til drenert stabilitet er 1,25. I Figur 11 vises udrenert analyse. Materialfaktoren her en plan optimalisert flate som har noe lavere enn for sirkulære skjærflater. Resultatet indikerer at uten nye tiltak er stabiliteten over 1,4, noe som er tilfredsstillende. Ved nye tiltak vil en måtte vise at en ikke forverrer stabiliteten, hvis en forverrer er kravet 1,61. Figur 12 viser at drenert analyse har god og tilfredsstillende sikkerhet.

På plane skjærflater vil drivende område kunne være et større parti og vil ikke være begrenset av drivende kritiske skjærflater illustrert i Figur 11. Aktuell skjærflate vil kunne flytte seg avhengig av hvor en legger på last av tiltak. I praksis vil det si at alle tiltak innenfor området må dokumenteres geoteknisk. I strandsonen kan det være at det er topplag med mindre konsoliderte sedimenter enn leire slik at stabiliteten her er noe lavere. All utfylling og bygging i strandsonen, og faresonen, må ha fullstendig geoteknisk utredning.

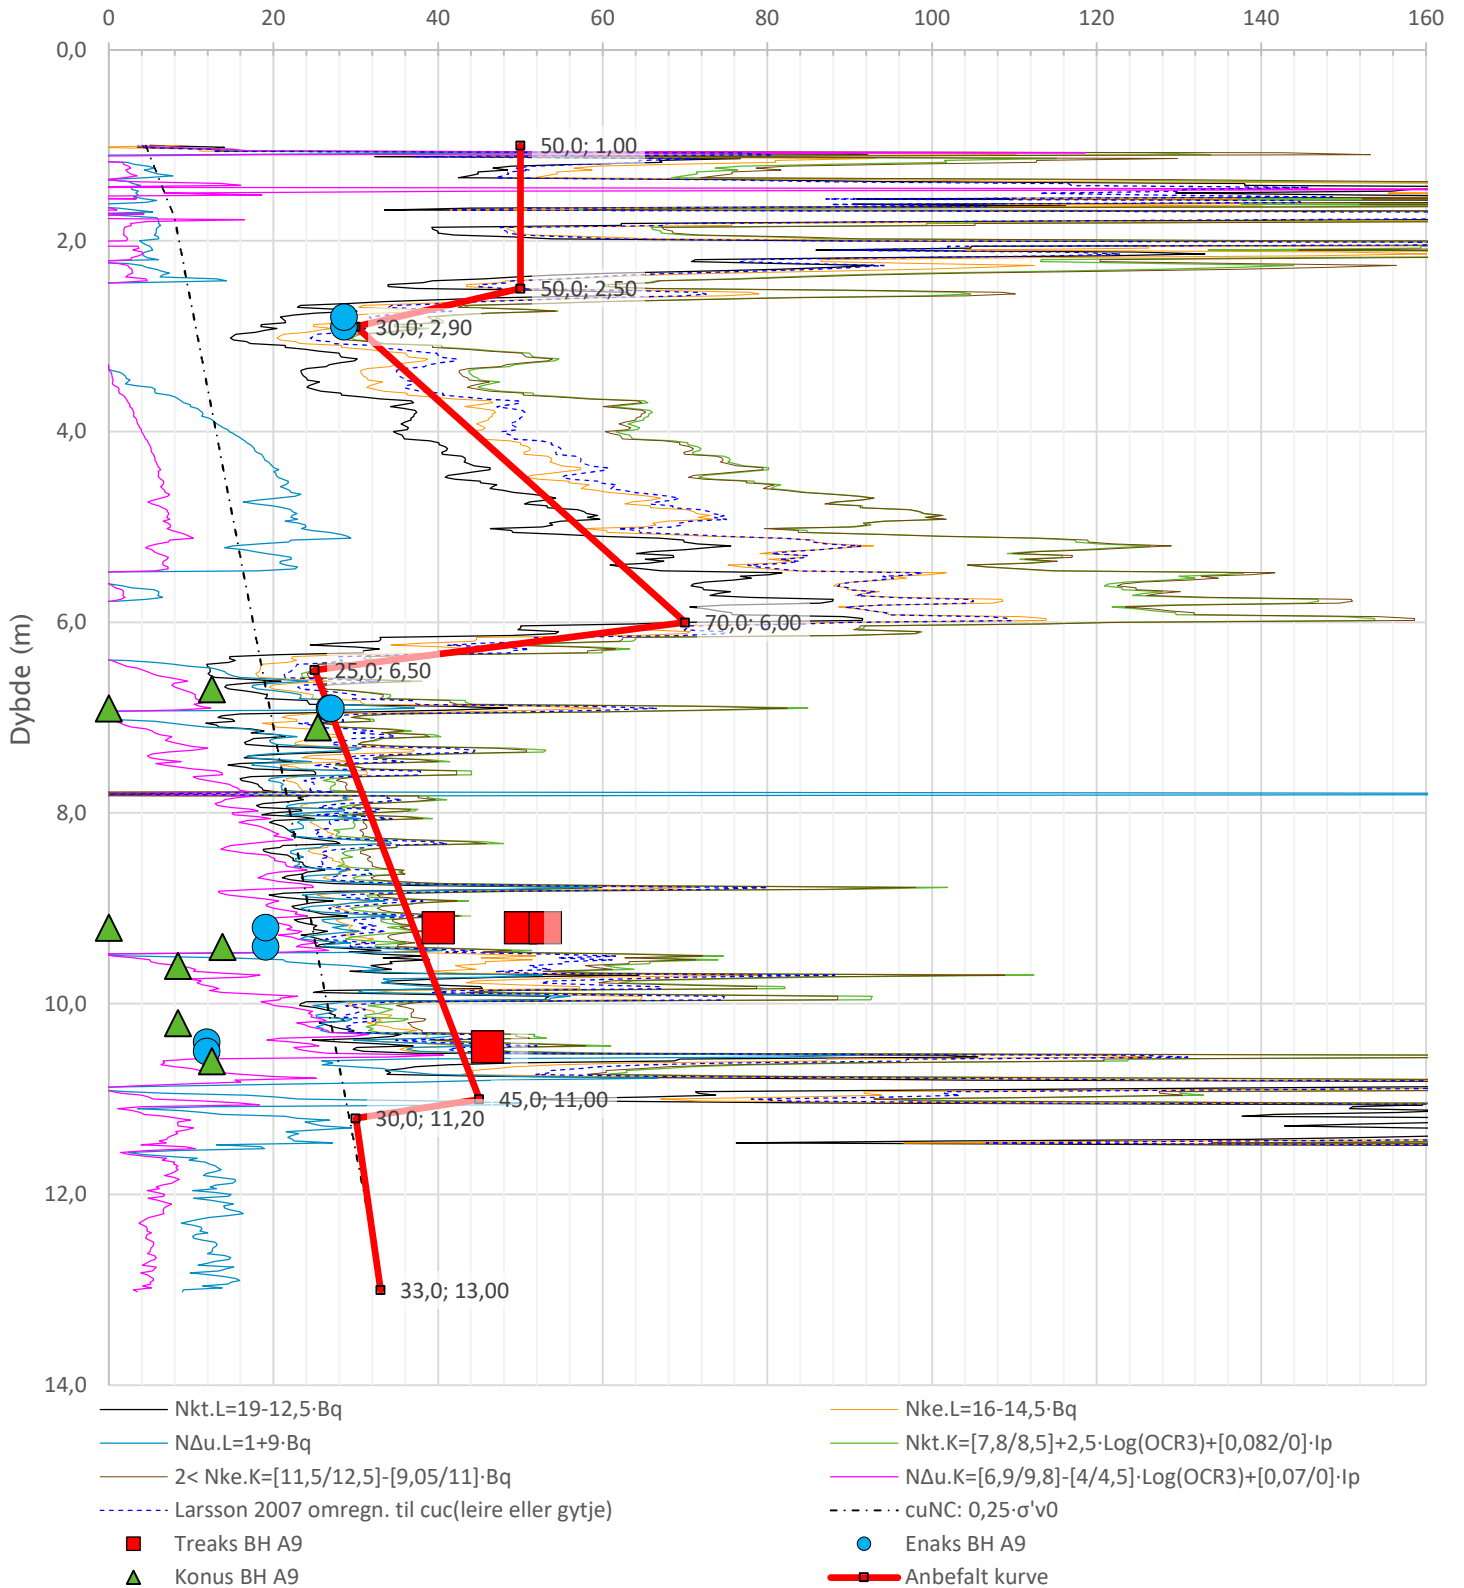
I Vedlegg 1 er figurer av tolket skjærstyrke for trykksondering i A9 og A13 korrelert med laboratorietester. Det er relativt lave verdier for skjærstyrke. A9 viser imidlertid noe høyere styrke i toppen, men går i dybden over til nær normalkonsolidert leire/silt. Bopunkt A9 ligger i tidligere utfyllt område, og har trolig fått noe styrkeøkning toppen samtidig som det er tilført masse. Trolig er det variasjoner innenfor utfyllingsområdet, og en forventer ikke å finne samme respons utenfor utfyllt område. Det er derfor valgt å bruke skjærstyrke tilsvarende normalkonsoliderte forhold utenfor utfyllingen, og dette vurderes som konservativt. Figur 10 viser

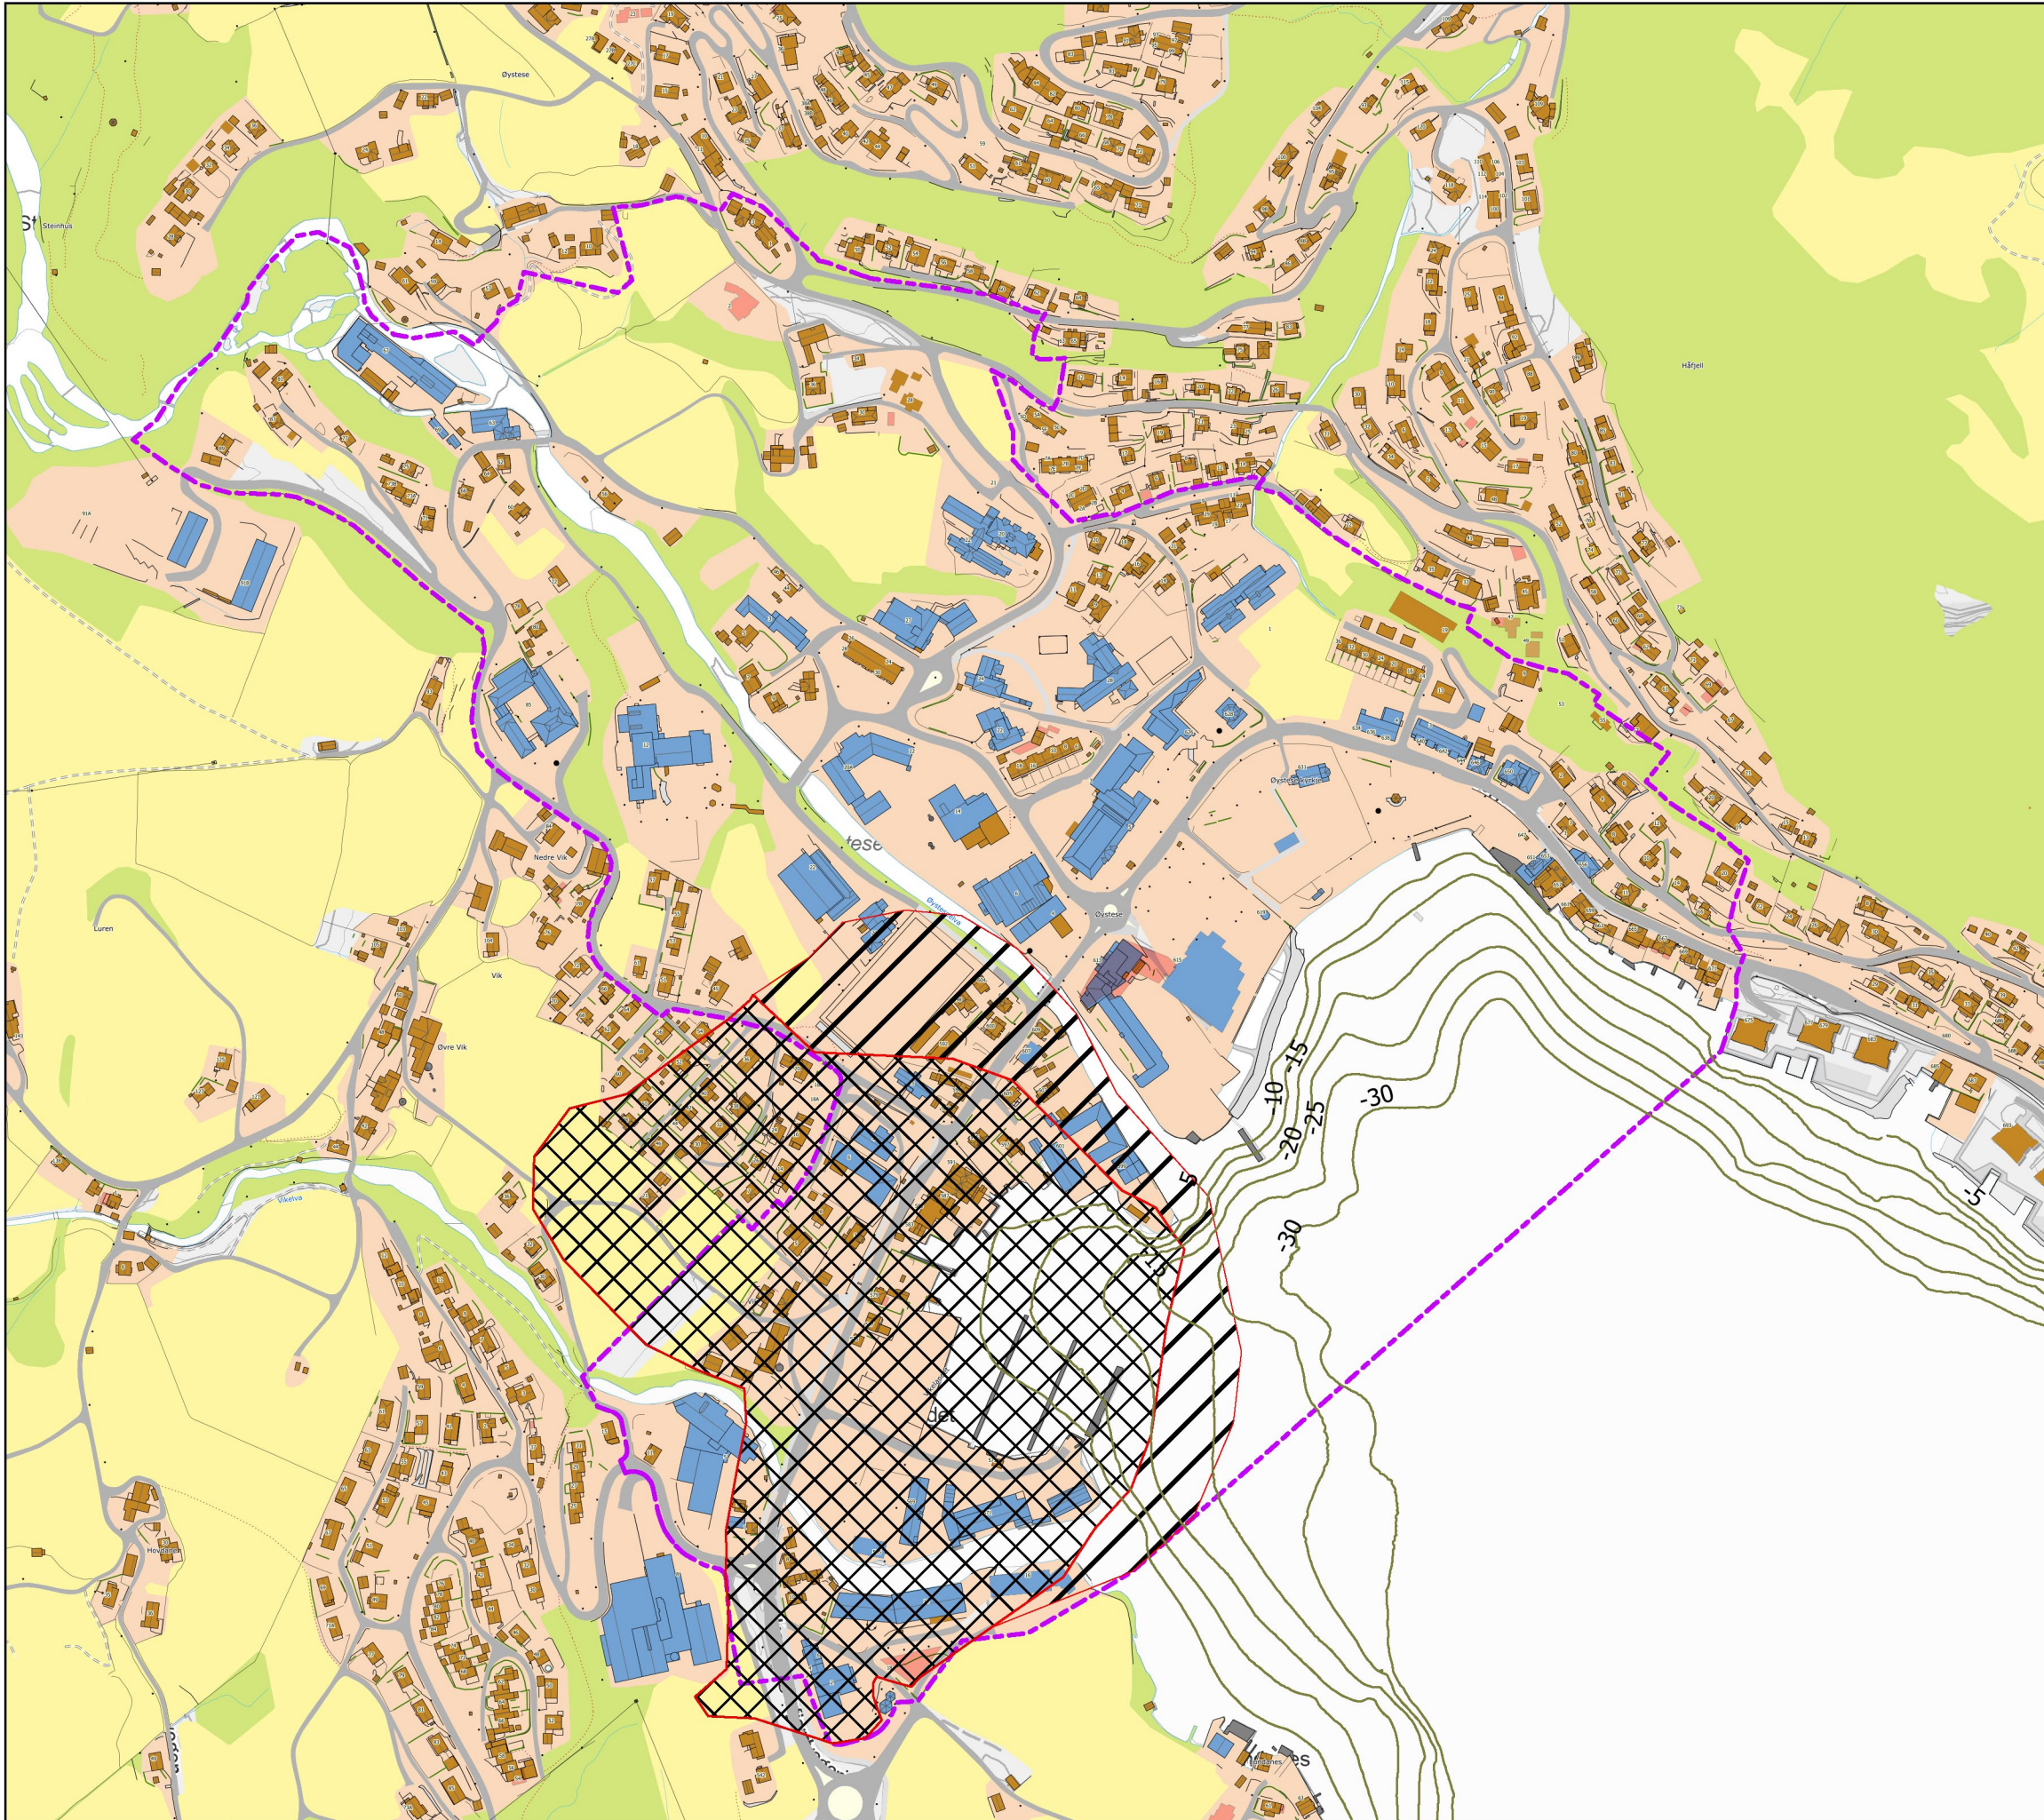
Områdestabilitetsvurdering Øystese
 Oversiktskart med faresone Vikesida
 Vedlegg 3

Det er tegnet en faresone i området mellom Vikelva og Øysteseelva, Vikesida, der det er påvist sprøbruddmateriale. Faresonen er klassifisert til risikoklasse 3 grunnet blant annet boligområde og barnehage i planområdet. For dette området er det gjort stabilitetsberegninger som viser at dagens situasjon har tilstrekkelig sikkerhet. Ved nye tiltak vil en både i faresonen, og i strandsonen generelt i hele Øystese, måtte gjøre videre geotekniske vurderinger. I faresonen må en dokumentere at en ikke forverrer stabiliteten, eller gjøre geotekniske tiltak som medfører at dokumentasjonskravet over 1,6 i geoteknisk sikkerhetsfaktor for stabilitet er dokumentert. Dokumentasjonskravet må gjøres av noen med tilstrekkelig geoteknisk erfaring og kompetanse iht. NVE veileder 1/2019.
