Dokumentnr: 118081n1

Lier. Brastadveien 18

Vurdering av fare for kvikkleireskred iht. NVE Veileder 1/2019 «Sikkerhet mot kvikkleireskred»

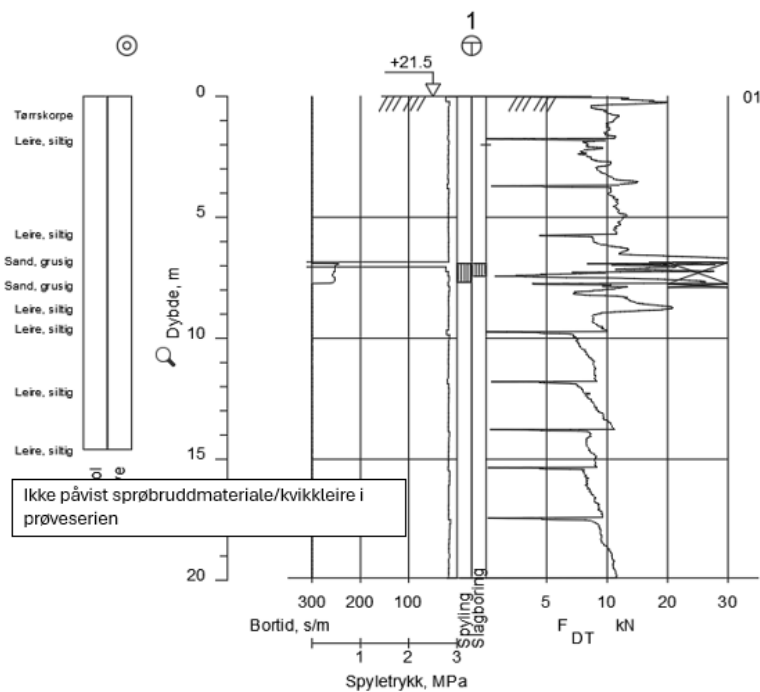
I borepunkt BP1 viste ingen prøver sprøbruddmateriale/kvikkleire, og det er vurdert at grunnforholdene innenfor 20 m under terreng ikke har sprøbruddegenskaper.

Figur 4. Utklipp fra totalsonderinger og prøvebeskrivelser i borepunkt 1 (BP1). Vurdert å ikke være kvikkleire/sprøbruddmateriale i hele sonderingen (ned til 20 m under terreng).

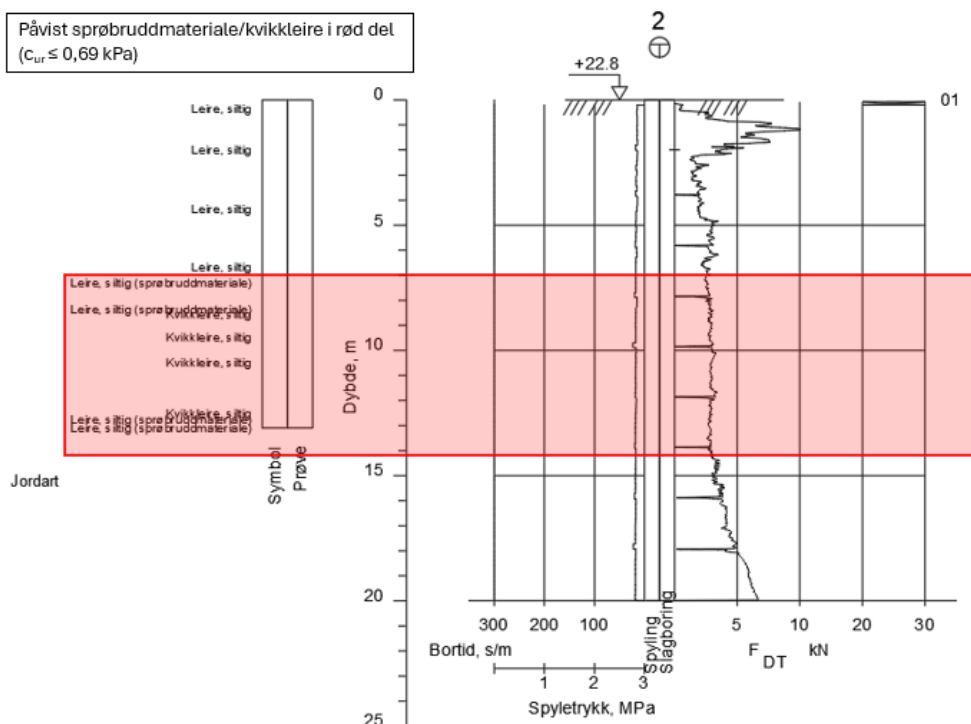
I borepunkt BP2 ble det påvist kvikkleire/leire med omrørt skjærstyrke $c_{ur} \leq 0,69$ kPa fra ca. 7 m under terreng. Leiren er antatt kvikk ned til ca. 14 m under terreng.

Figur 5. Utklipp fra totalsonderinger og prøvebeskrivelser i borepunkt 2 (BP2). Rød del angir kvikkleire/sprøbruddmateriale som kan gi retrogressive skred.

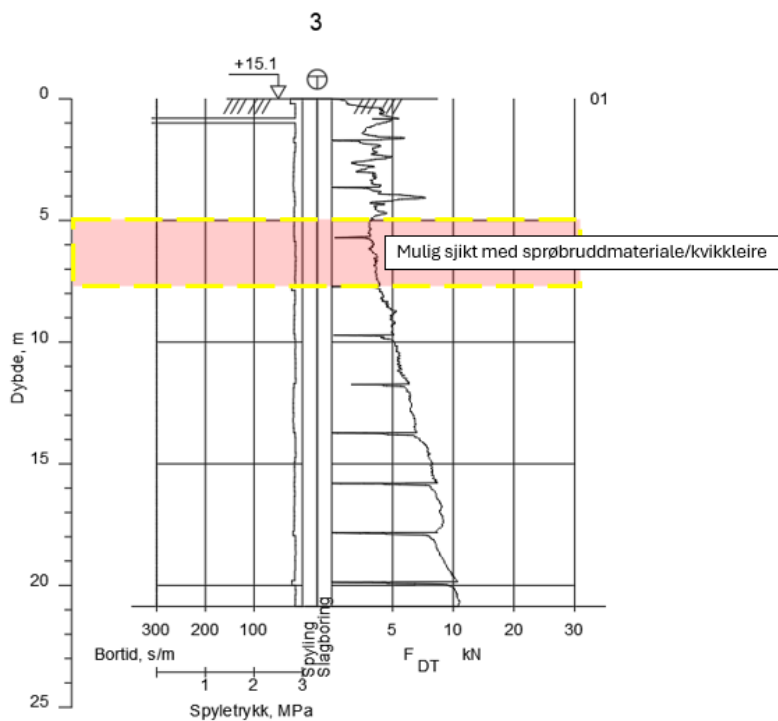
I borepunkt BP3 er det ikke tatt opp prøver. Totalsonderingen indikerer et mulig sjikt med ca. 2 m mektighet fra ca. 5 m under terreng.

Figur 6. Utklipp fra totalsondering i borepunkt 3 (BP3). Rødt felt med gul stiplest strek angir mulig sjikt med sprøbruddmateriale (ikke tatt opp prøver).

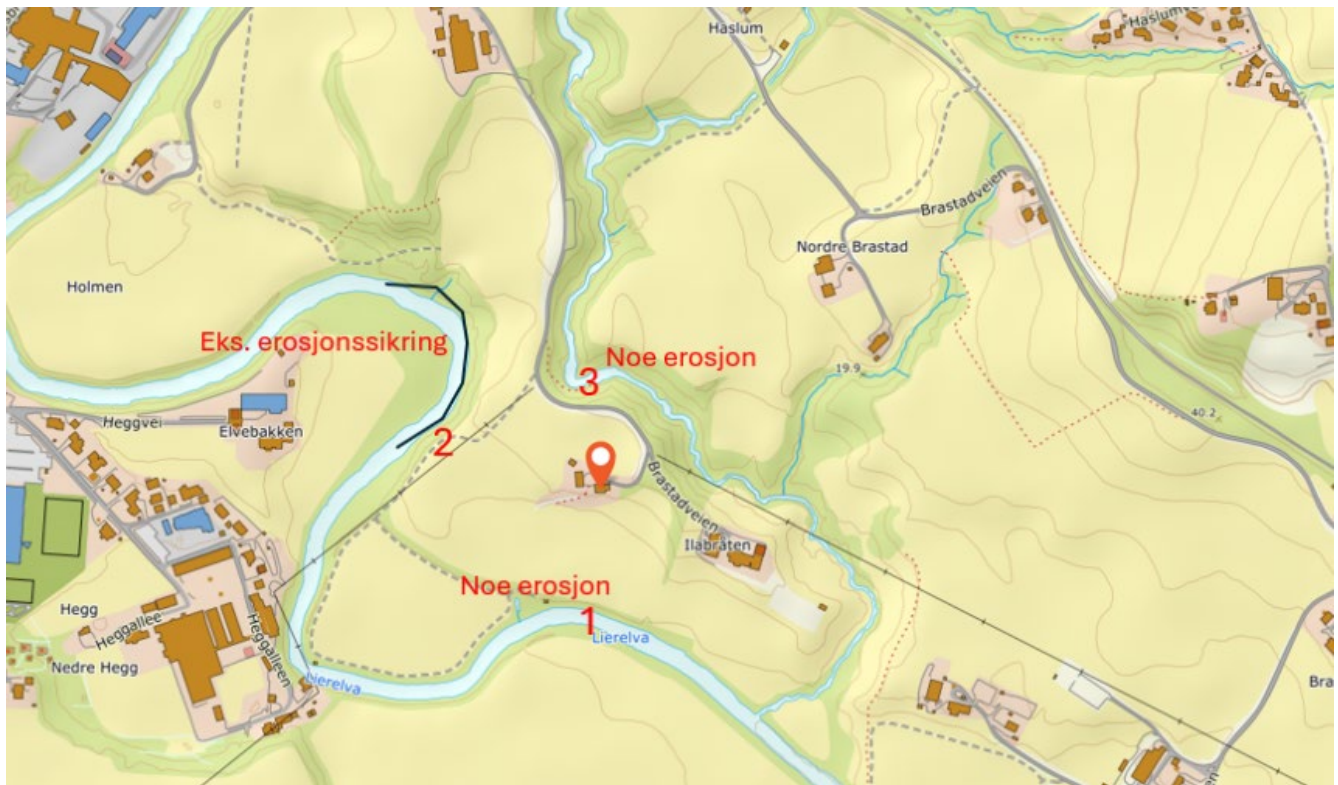
Figur 12 viser et utklipp fra kart med påskrevet observasjoner fra befaring. Figur 13, Figur 14 og Figur 15 viser bilder fra befaring.

Figur 12. Utklipp av kart, med angitte plassering av bilder og observert erosjon.

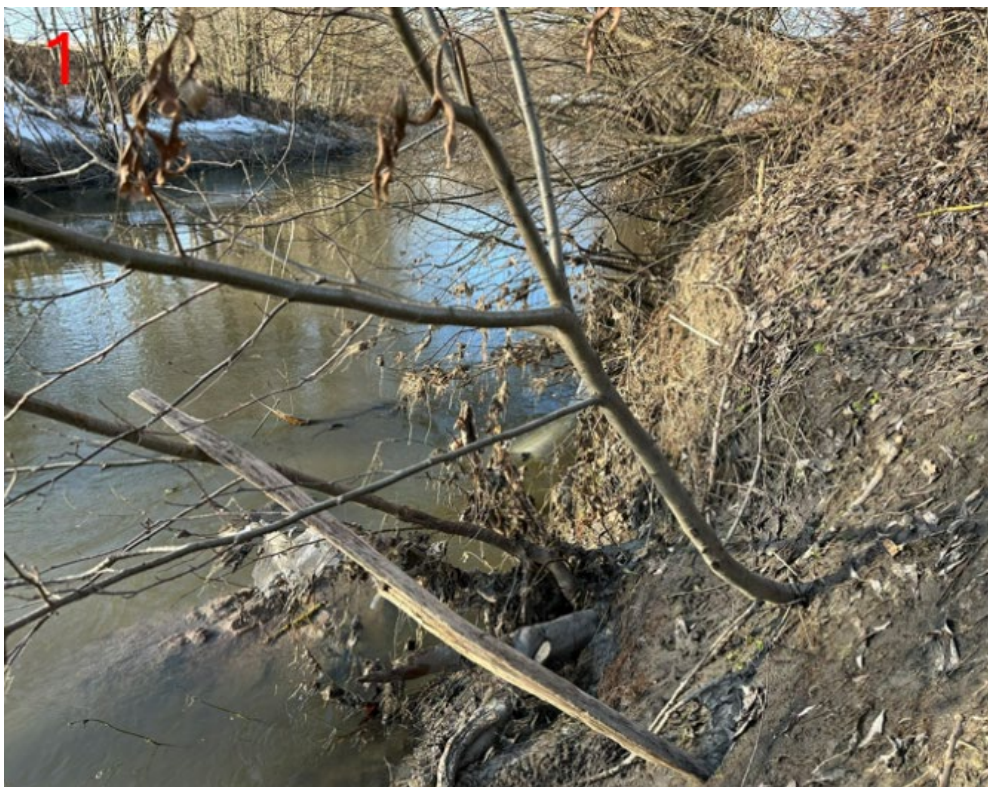
Det ble utført en befaring 8. mars 2024. Befaring avdekket at det pågår erosjon ved elvekanten mot sør og bekken i ravinedalen i nord. Ved skråningen vest får gården i Brastadveien 18 ble det observert en eksisterende erosjonssikring. Vi er ikke kjent med tilstandsgrad eller om erosjonssikringen er effektiv i hindre erosjon, men slik den fremstod på befaring så virket den å ha en ordnet utførelse.

Figur 13. Bilde nr. 1 tatt under befaring. Viser pågående erosjon i elvekant mot sør.

Skråningene ned i ravedalen må også erosjonssikres.

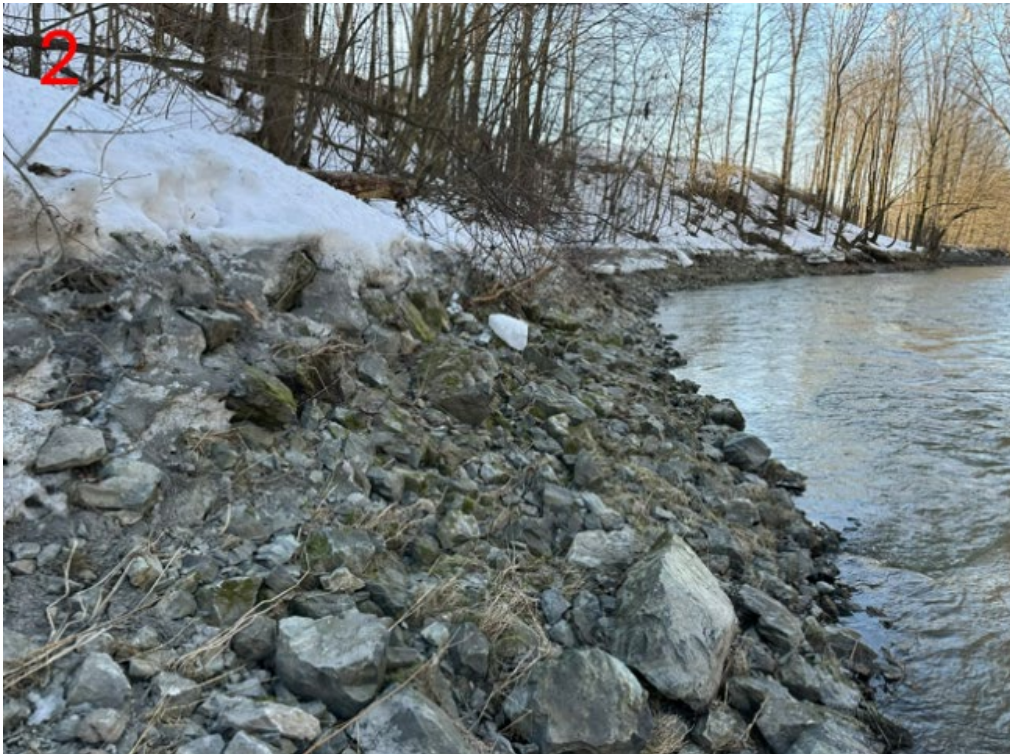
Figur 14. Bilde nr. 2 tatt under befaring. Viser erosjonssikring mot vest.

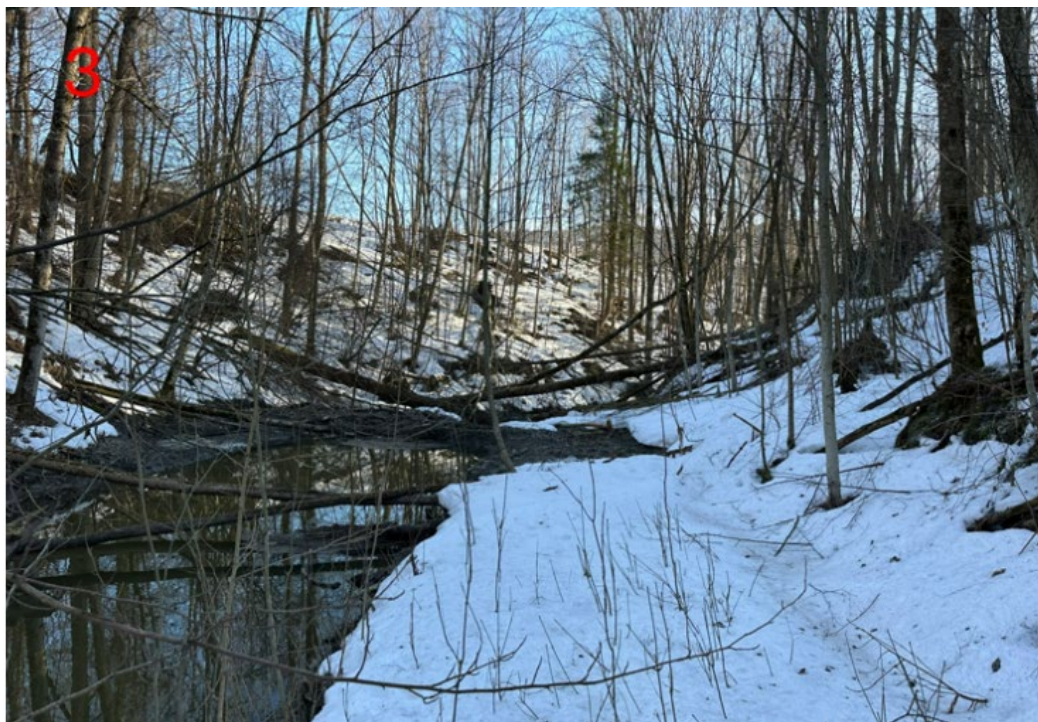
Figur 15. Bilde nr. 3 tatt under befaring. Viser området i bunnen av ravedalen nord for gården. Falne trær og synlig leire i skråningen.

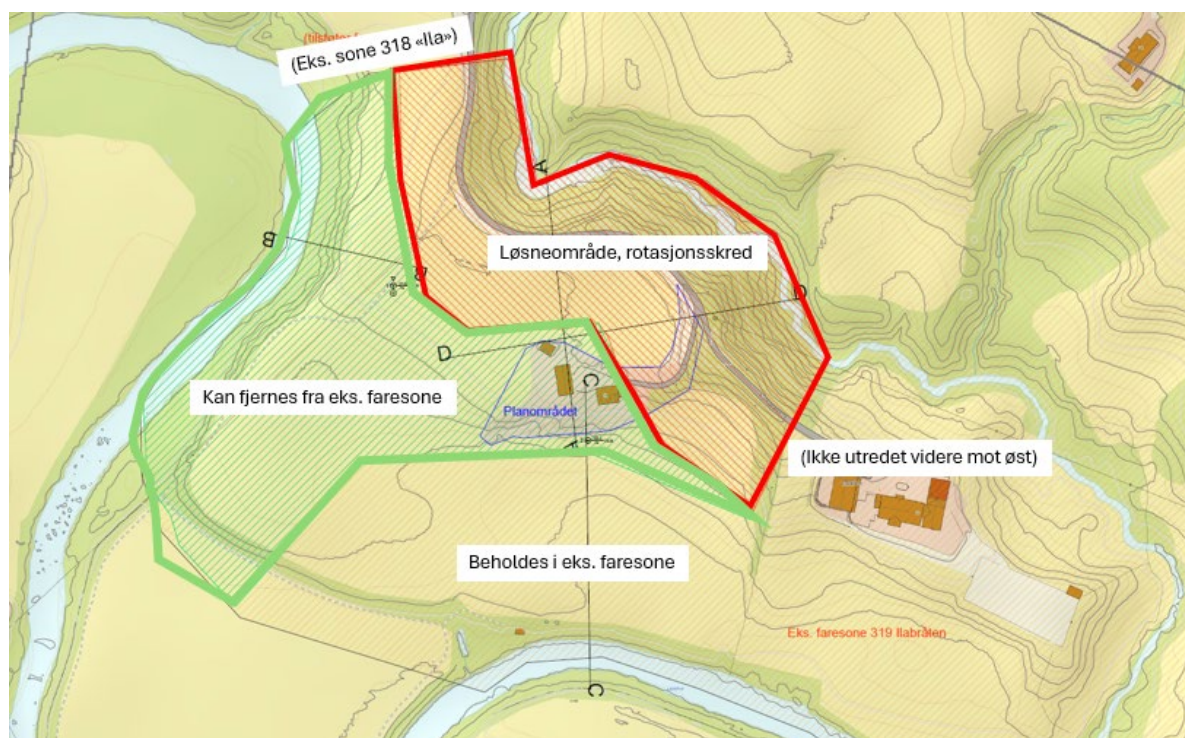
For snitt C-C er det ikke gjort stabilitetsberegninger. NGI-metoden er anvendt til å tegne et maksimalt løsneområde ved initialsikred fra Lierelva, dette løsneområdet berører ikke planområdet. Se tegning -120 i tegningsvedlegg. Det vurderes at dagens sone bør reduseres iht. dette.

Figur 19. Forslag til reduksjon av dagens sone. Grønn del fjernes. Rød del utgjør løsneområdet relevant for planer i Brastadveien 18. Se også tegning -150 i tegningsvedlegg.

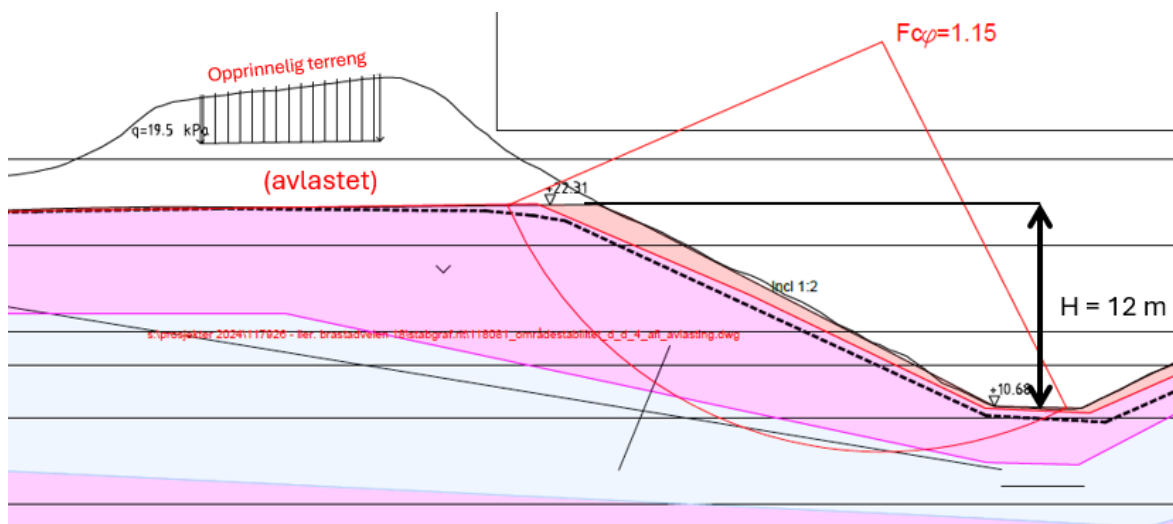
Beregninger utført i snitt D-D viser at beregnet sikkerhet mot brudd er lavere enn krav til sikkerhet gitt i NVEs veileder 1/2019. Sikkerheten er for lav både på total- og effektivspenningsbasis. I snitt A-A er beregnet sikkerhet mot brudd OK dersom et evt. byggetiltak ikke har influenssone i skråningen. Byggetiltak regnes å ikke ha influenssone i skråningen dersom de plasseres min. $2xH$ bak skråningen. Prinsippet er vist i Figur 20.

Figur 21. Utklipp fra beregnet forbedring av sikkerhet ved avlastning i snitt D-D.

For å oppnå OK beregningsmessig sikkerhet også i snitt D-D er et mulig tiltak å avlaste i toppen av skråning. Det er gjort beregninger som viser at en avlastning til ca. kote +22 i snitt D-D gir oppfyller krav til forbedring av sikkerhet iht. NVEs veileder. Det gir en ny skråningshøyde på ca. 12 m, se Figur 10. Beregningen viser at skråningshelning 1:2 er OK, og det er ikke behov for ytterligere utslaking.

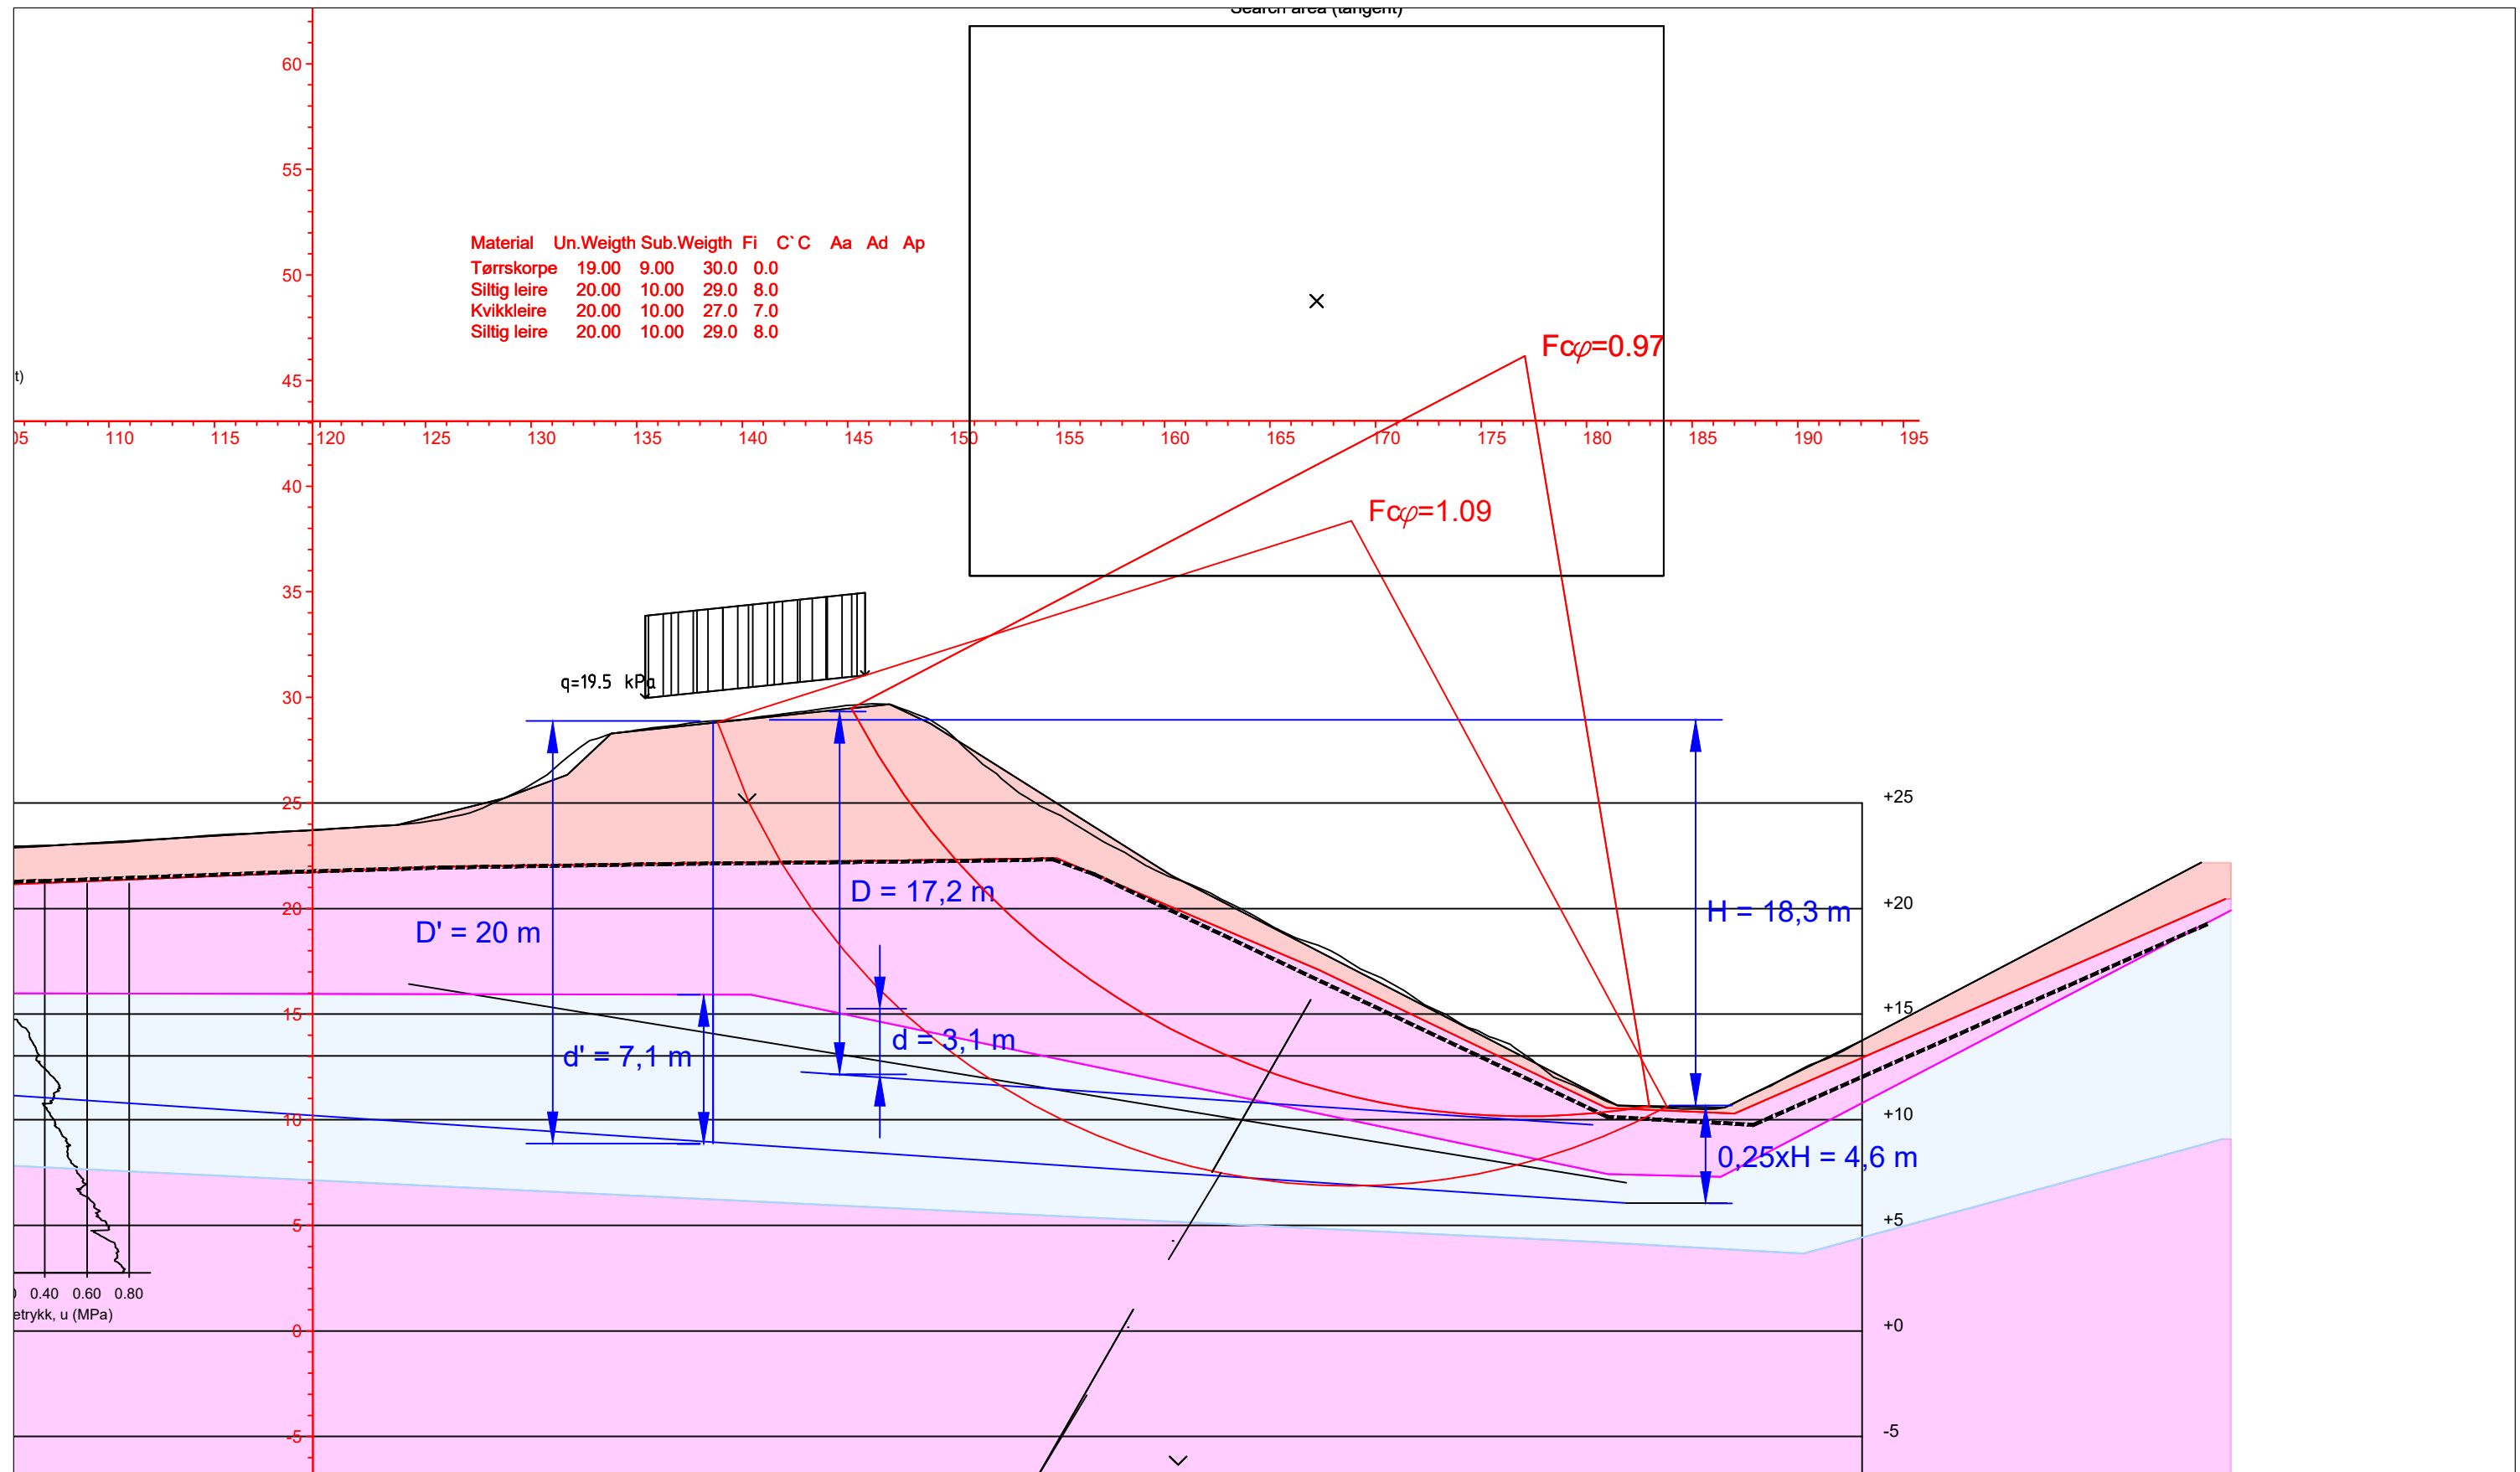
Rev.	Beskrivelse	Dato	Tegn.	Kontr.
	Anita Bragstad Lier. Brastadveien 18	23.05.24	ÅSH	JR
	Vurdering skredmekanisme	Målestokk 1 : 300	Originalformat A3	Status Vedlegg i teknisk beregning
	GRUNNTEKNIKK www.grunnteknikk.no Tlf.:45904500	Tegningsnummer 118081-110	Rev. 0

En vurdering av snitt A-A viser en andel sprøbruddmateriale $b/D = 29\%$. Tilsvarende gjelder for snitt D-D $b/D = 18\%$. For snitt D-D er vurderingen også gjort i en bruddsirkel som går dypere og lengre bak enn mest kritiske sirkel, denne gav et forhold $b/D = 36\%$ (angitt som b' og D' på tegning -110).

Profil D-D
Drenert analyse
Dagens situasjon
Andel sprøbruddmateriale for vurdering av skredmekanisme.
 $d/D = 18\%$
 $d'/D' = 36\%$
Skråningshøyde $H = 18,3 \text{ m}$

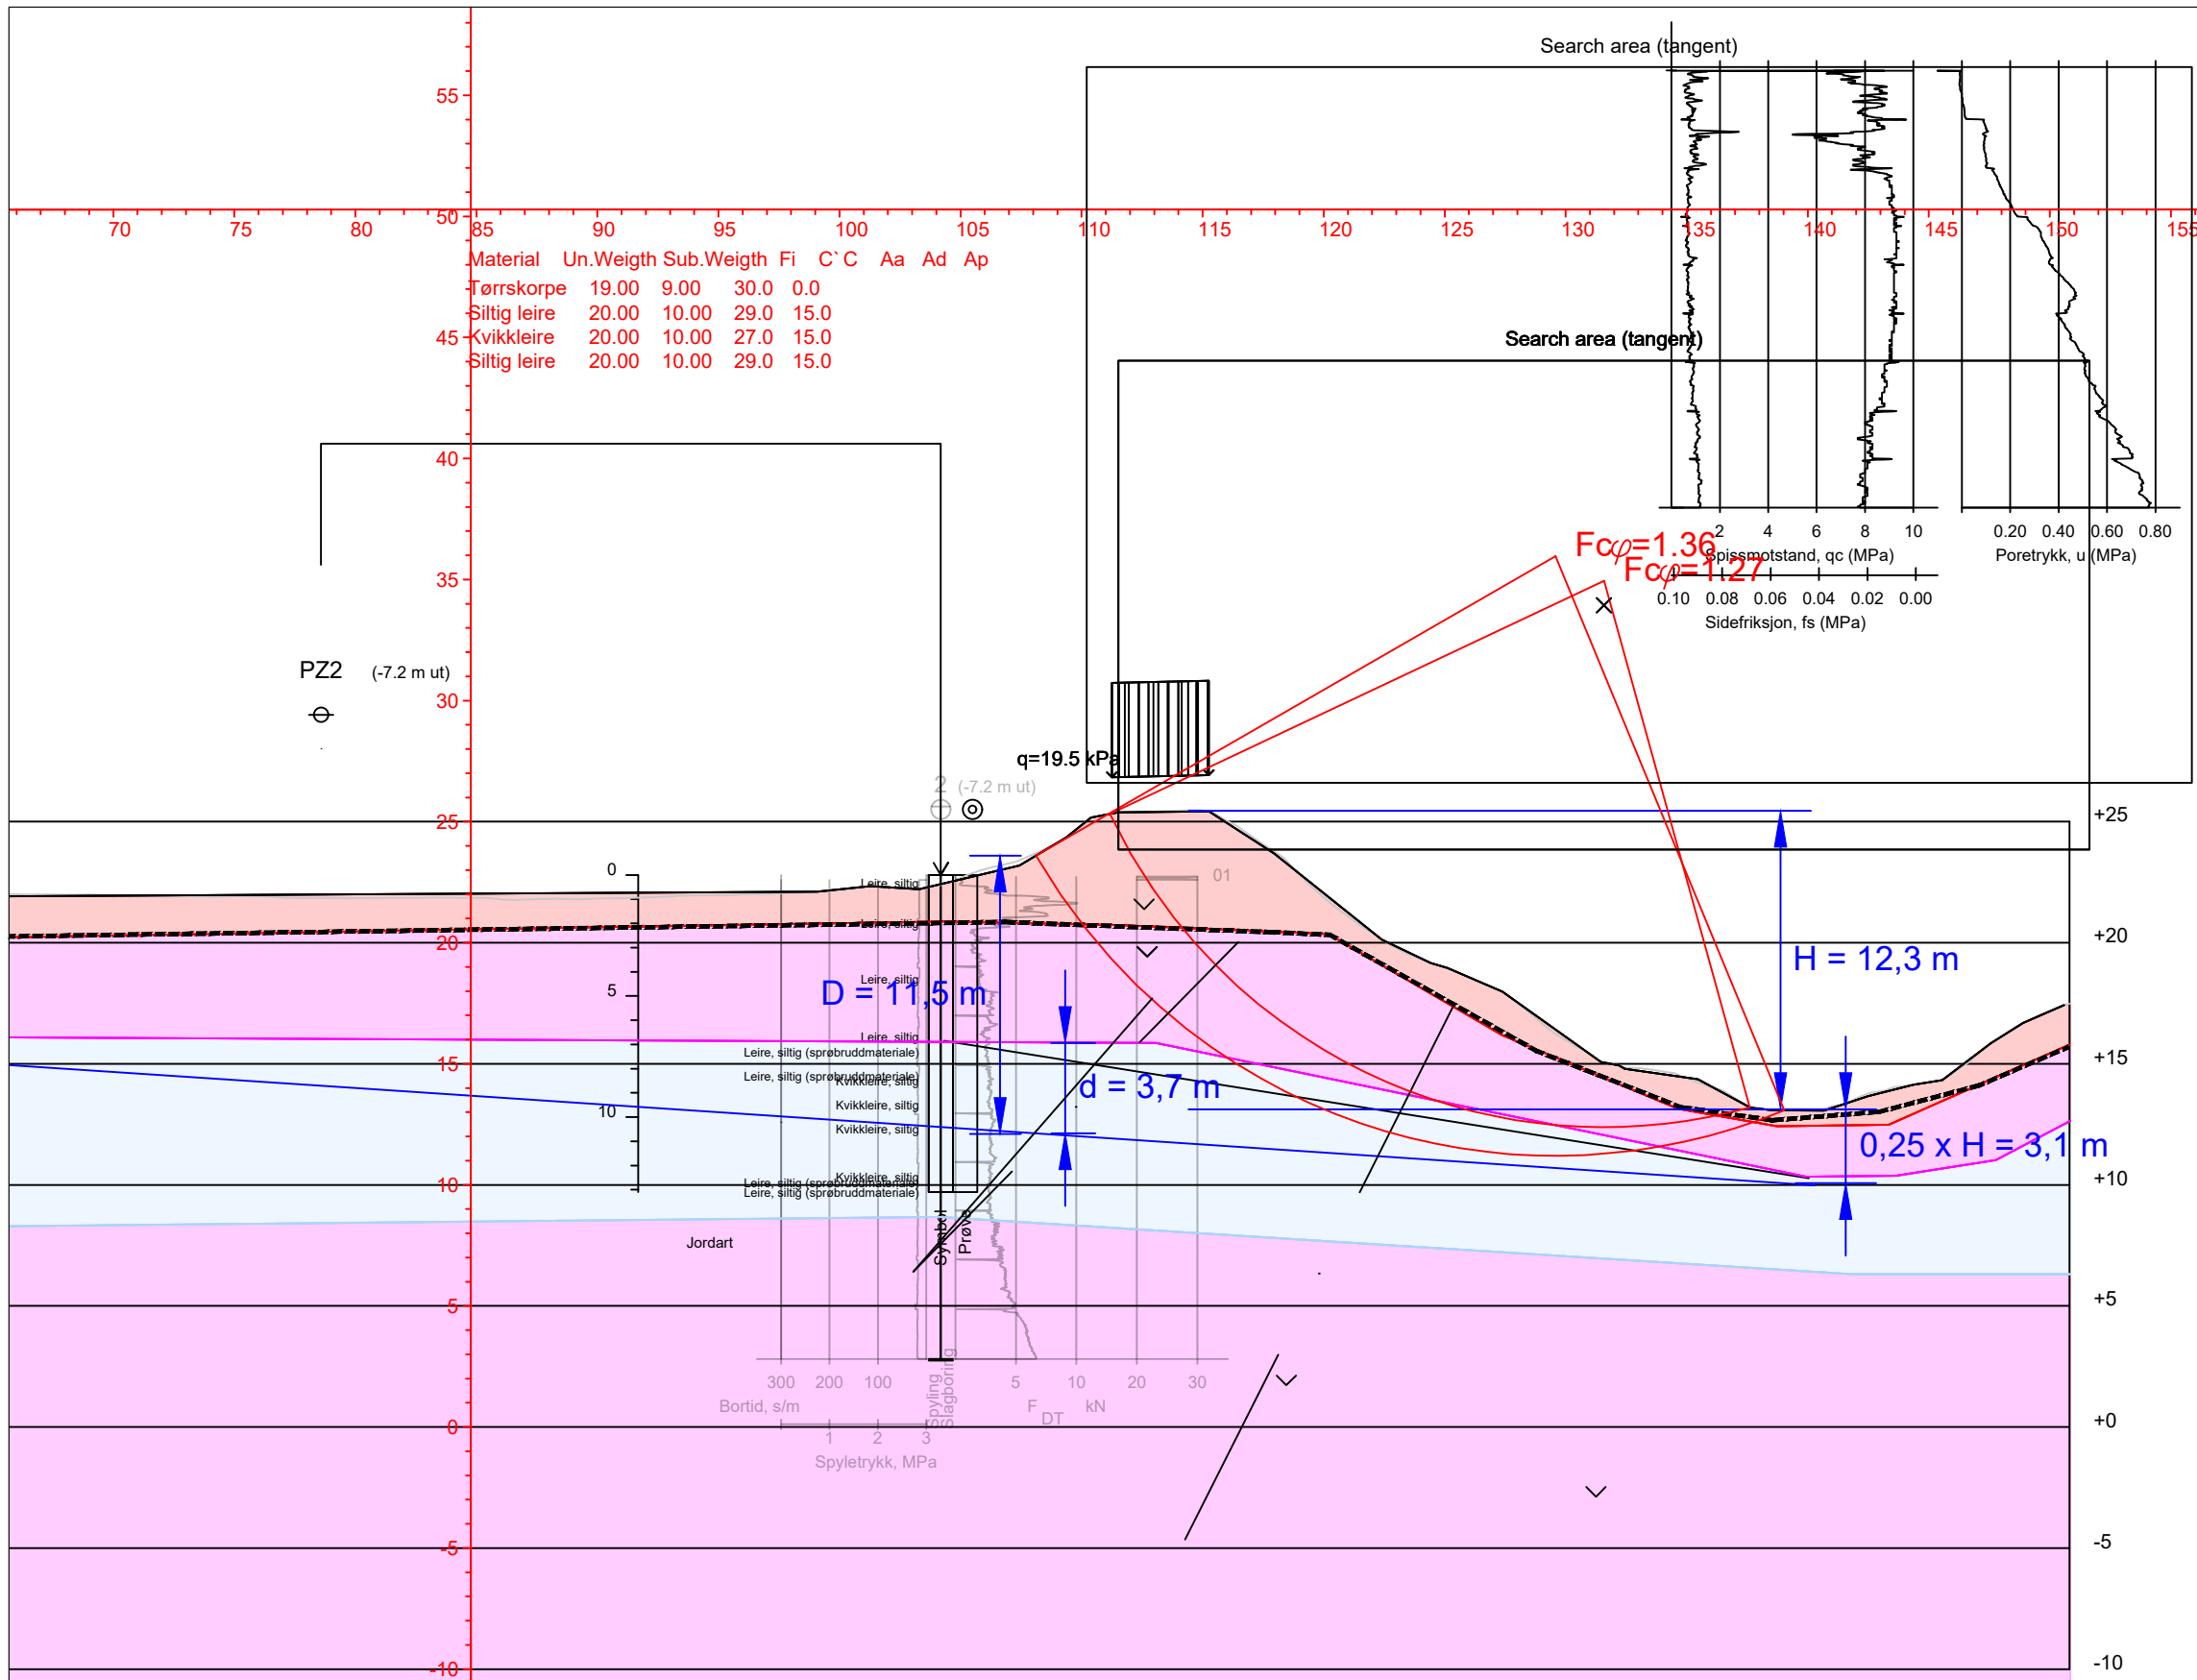
Rev.	Beskrivelse	Dato	Tegn.	Kontr.
	Anita Bragstad	23.05.24	ÅSH	JR
	Lier. Brastadveien 18	Målestokk 1 : 300	Originalformat A3	
	Vurdering skredmekanisme	Status Vedlegg i teknisk beregning		
	  www.grunnteknikk.no Tlf.:45904500	Tegningsnummer 118081-111	Rev. 0

Profil A-A
 Drenert analyse
 Dagens situasjon
 Andel sprøbruddmateriale for vurdering av skredmekanisme.
 $d/D = 29\%$
 Skråningshøyde $H = 12,3 \text{ m}$

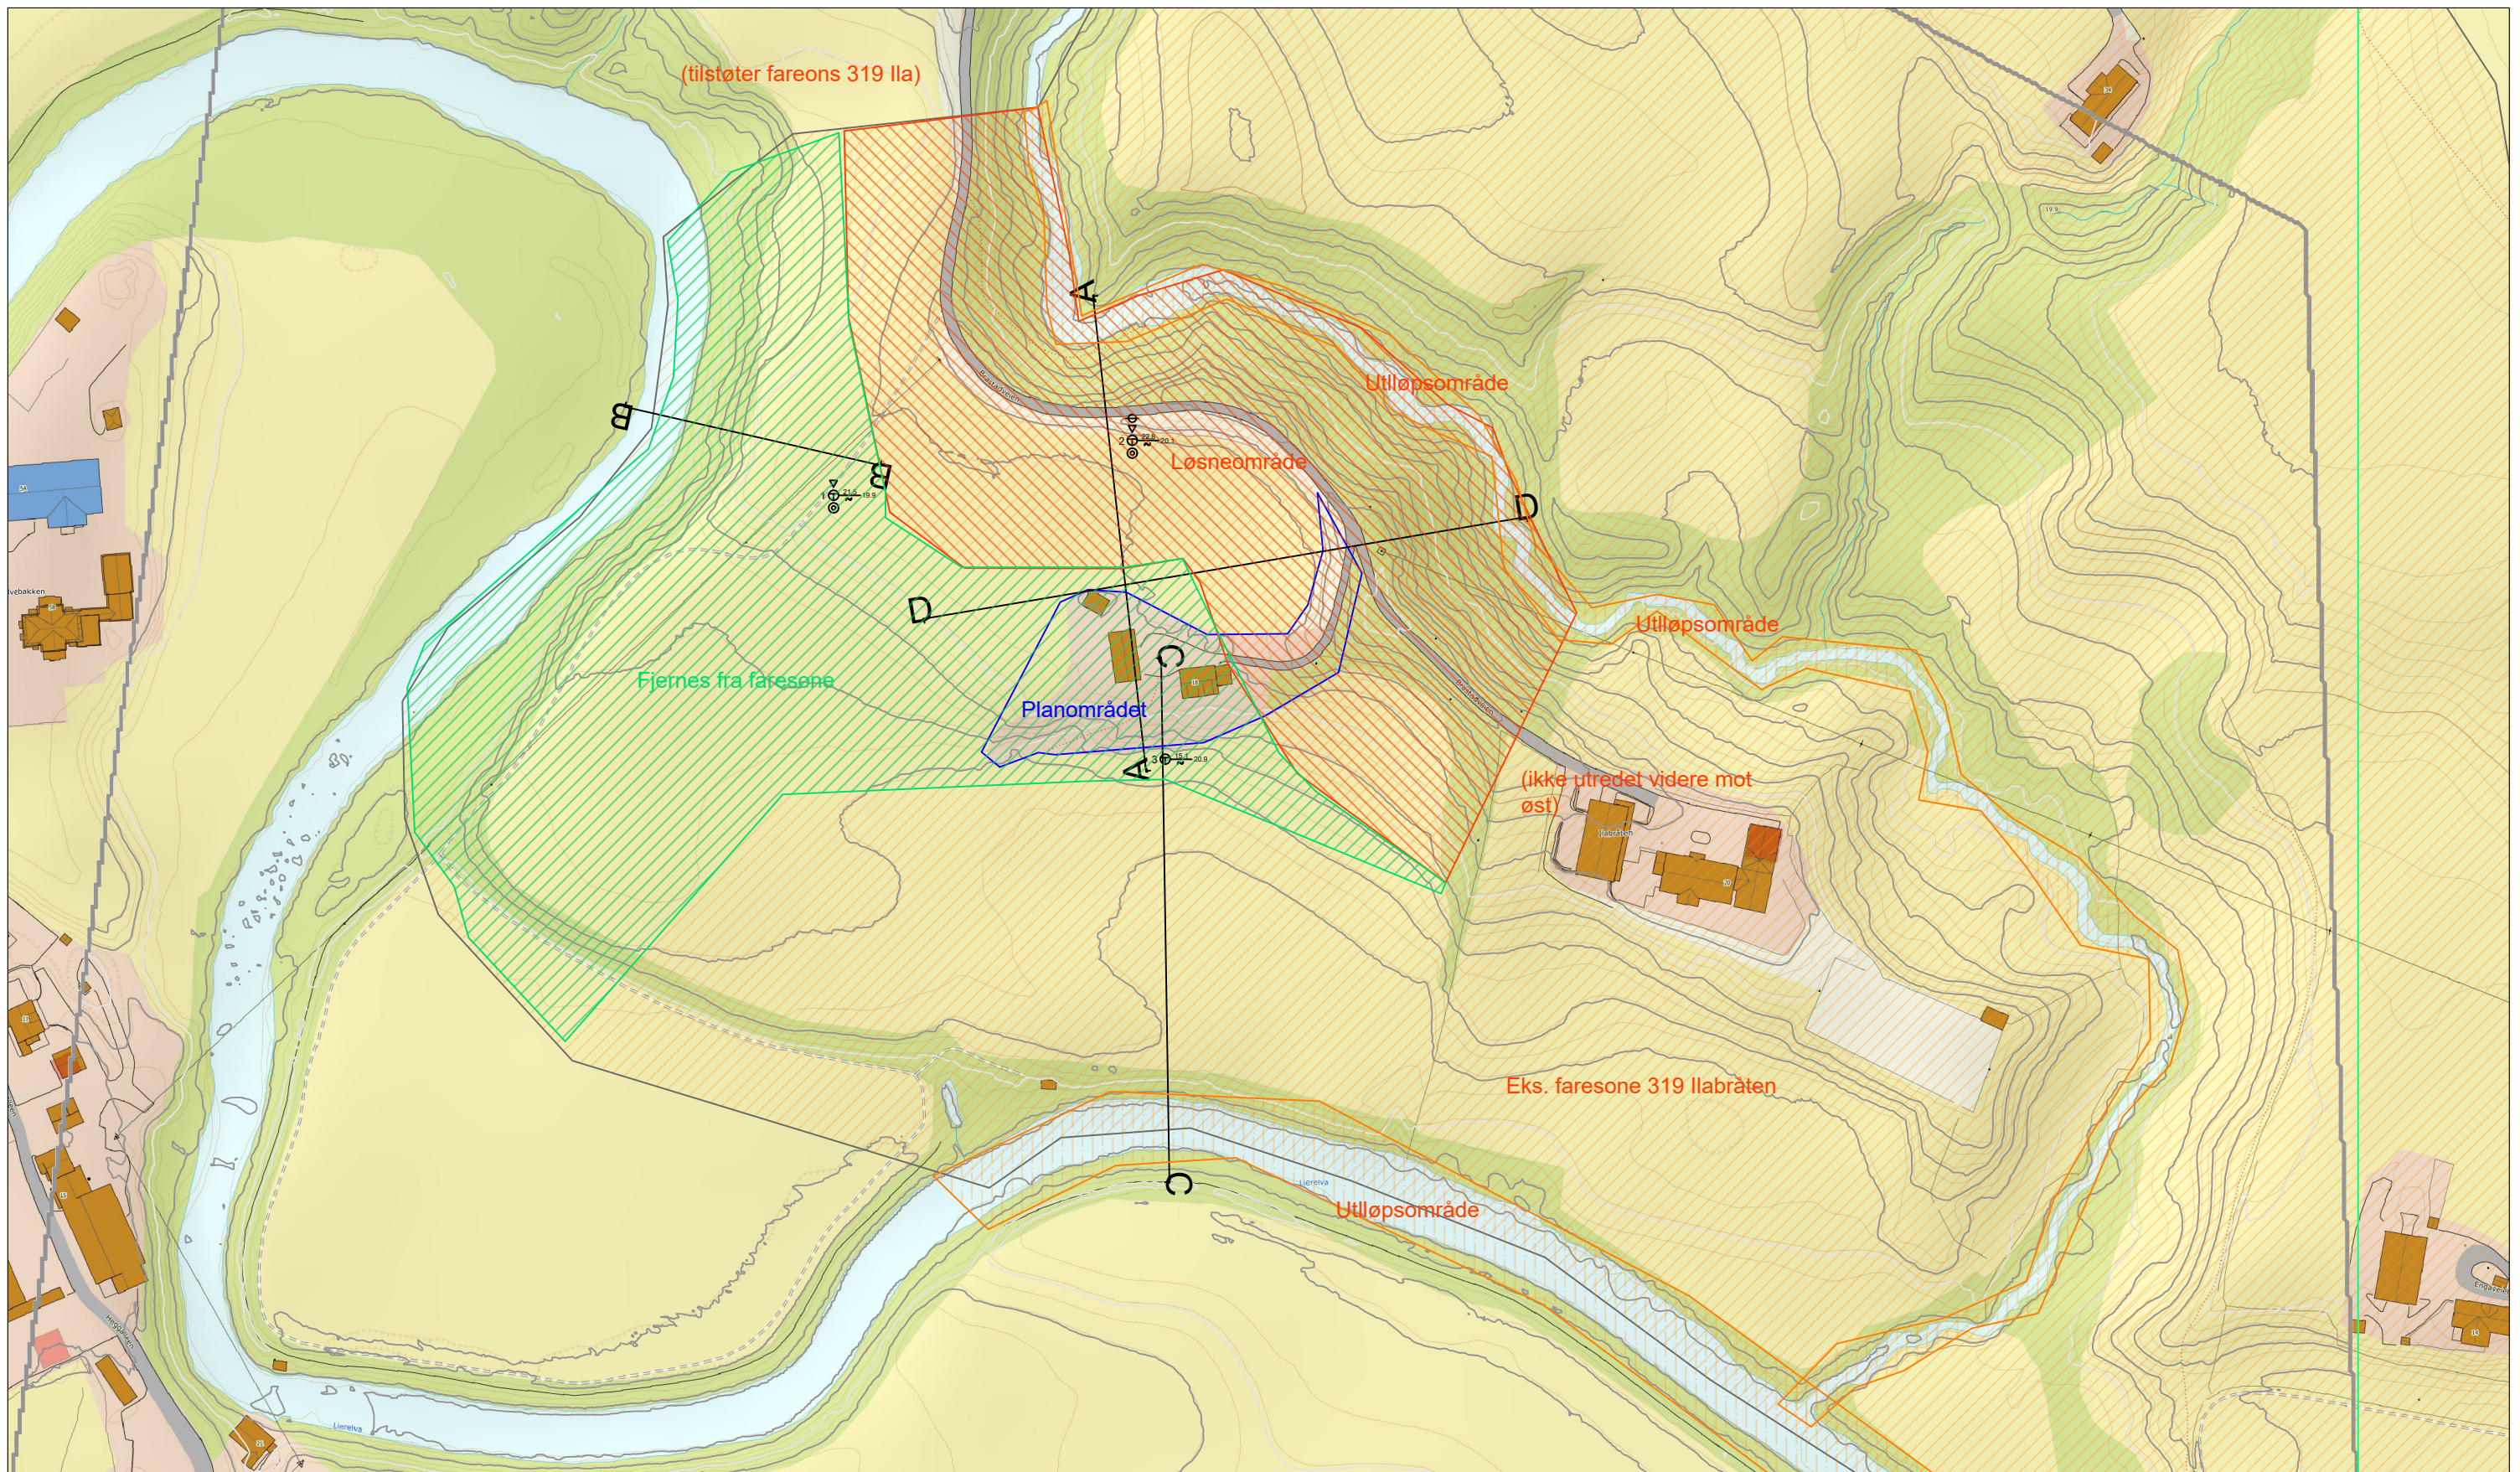
Rev.	Beskrivelse	Dato	Tegn.	Kontr.
	Anita Bragstad Brastadveien 18	Dato 29.05.24	Tegn. ÅSH	Kontr. JR
	Forslag til revisjon av faresone	Målestokk 1 : 1500	Originalformat A3	
		Status Tegning i notat		
		Tegningsnummer	Rev.	
	  www.grunnteknikk.no Tlf.:45904500	118081-150	.

Utløpsområde vil følge ravinedalen og Lierelva nedover mot øst/sørøst. Dette er vist på tegning -150 i tegningsvedlegg.

Borplan med foreslått revisjon av faresone.
Grønn del fjernes fra dagens faresone.
