NVE – Norges vassdrags- og energidirektorat

Kontrollrapport

DOKUMENTKODE: 10244558-03-RIG-RAP-002

| OPPDRAAG | <b>Uavhengig kvalitetssikring Nannestad</b> | DOKUMENTKODE | 10244558-03-RIG-RAP-002 |

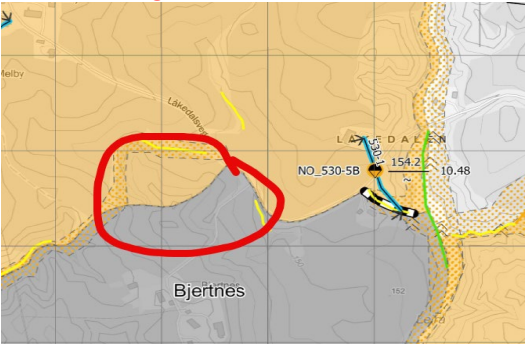
| 530 NORDBY | | |
|---|---|---|
| 530.5 | <p>Utrekning: I sonens søndre del er det tegnet inn et utløpsområde som avskjærer en liten del av sonen markert som løснеområde. Burde denne delen tas ut av sone 530 og inkluderes i nabosonen? Se utsnitt under.</p> <p>Svar NO: Enig. Vi oppdaterer sonegrensen.</p> <p>MC/01: Lukkes.</p> | Lukket |

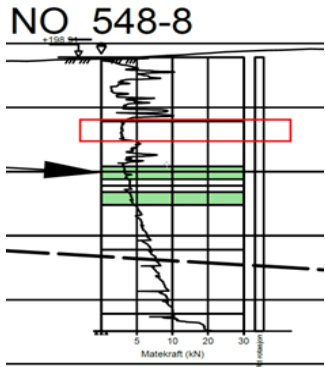
| 549 VOLLAUG | | |
|---|---|---|
| 549.2 | <p>Burde det tolkes et lag med kvikkleire i sondering 548-8 i profil 549-4 som vist i utklipp under? Vil et potensielt kvikkleirelag i denne dybden, sett sammen med kommentar i punkt 549.1, føre til at profil 549-4 får høyere faregradsscore enn profil 549-7?</p> <p>Omformulere</p> <p>Svar NO: Vi kan legge inn et lite sjikt med antatt kvikkleire her. Dette vil ikke endre kritisk profil eller faregradsscore, da nåværende score i profil 549-7 er kvikkleiremektighet <math>&gt;H/2</math>, mens den i profil 549-4 ville blitt <math>&lt;H/4</math>. Reduksjon i kvikkleiremektighet ville altså blitt større enn økning i skråningshøyde. Kritisk profil i faregradsvurderingen står seg.</p> <p>MC/03: Lukkes.</p> | Lukket |
