# Buskerudveien 210 - kvalitetssikring iht. NVE 1/2019

KVALITETSSIKRING AV OMRÅDESTABILITETS-  
VURDERING IHT. NVE 1/2019

DOK.NR. 20210424-01-R  
REV.NR. 1 / 2022-05-06

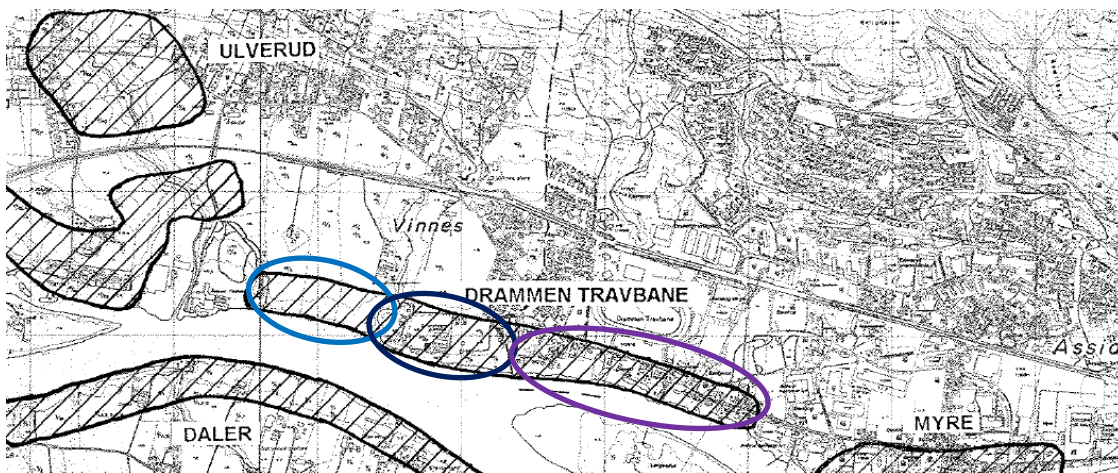
Kvikkleiresonen "2565 Vinnes øst" utvides i østlig retning frem til skredarret ved Grønvold, og kvikkleiresonen "490 Drammen travbane" innskrenkes tilsvarende i vest. Disse endringene medfører at planområdet faller inn under kvikkleiresonen "2565 Vinnes øst". NGI er enige i disse justeringene. Det bemerkes for øvrig at ved første kartlegging av fare for kvikkleireskred i området, utført av NGI i 1996 /8/, omfattet kvikkleiresonen "Drammen travbane" både området til dagens sone "490 Drammen travbane", "2565 Vinnes øst" og "666 Vinnes vest" (Figur 2).

Figur 2 Tidligere soneutbredelse kartlagt av NGI i 1996 /8/. Omtrentlig posisjon av dagens kvikkleiresoner "490 Drammen travbane", "2565 Vignes øst" og "666 Vignes vest" er hhv. vist med lilla, mørkeblå og lyseblå ring.
