Vår ref: 17108 / RMV

Dato: 17.01.20

## ***Huseby Lørenfallet*** ***17108 Notat RIG03***

## ***17108 Notat RIG03 – Vedlegg 2*** ***Erosjonsvurdering av ravine ifm. regulering av prosjekt Huseby Lørenfallet***

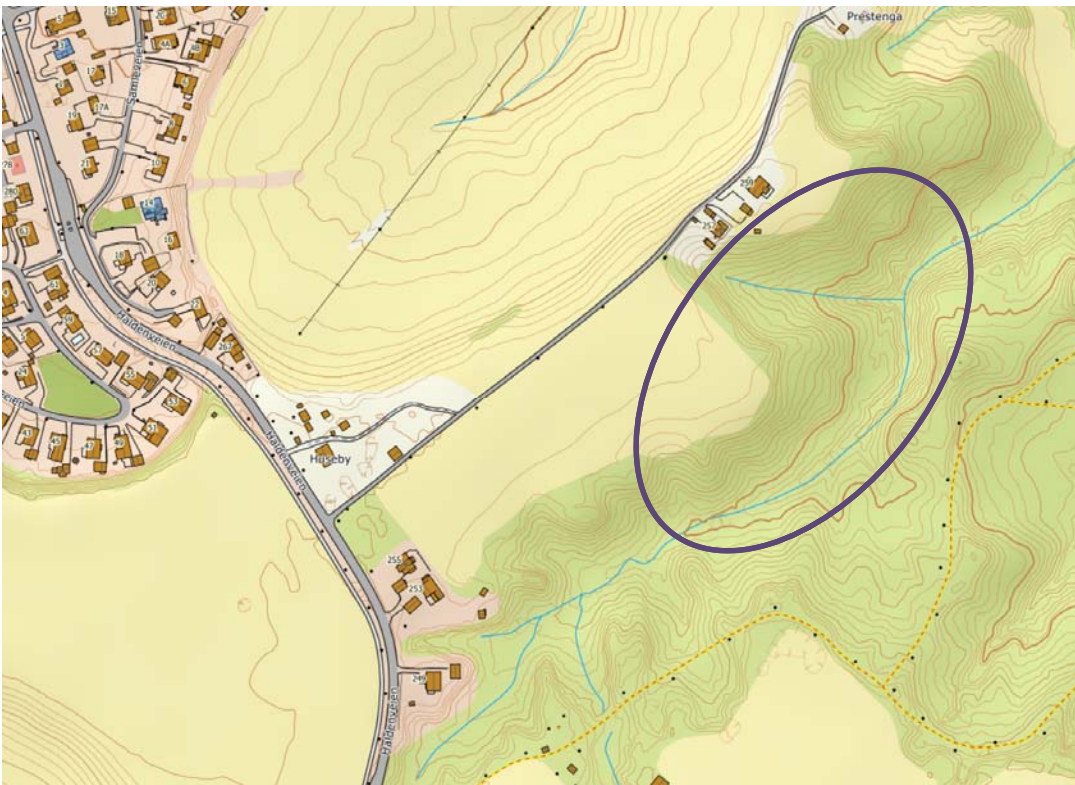
Graden av erosjon i ravina fra befaringen er vurdert som «litt erosjon», se erosjonsvurdering i vedlegg 2.

Analogt med vurderingene fra tidligere prosjekt, vurderer vi det dermed til at det ikke er behov for erosjonssikring av ravinen øst for reguleringsområdet.

Figur 2-1 Det er ikke behov for erosjonssikrings av ravinen i øst, befart område er markert.

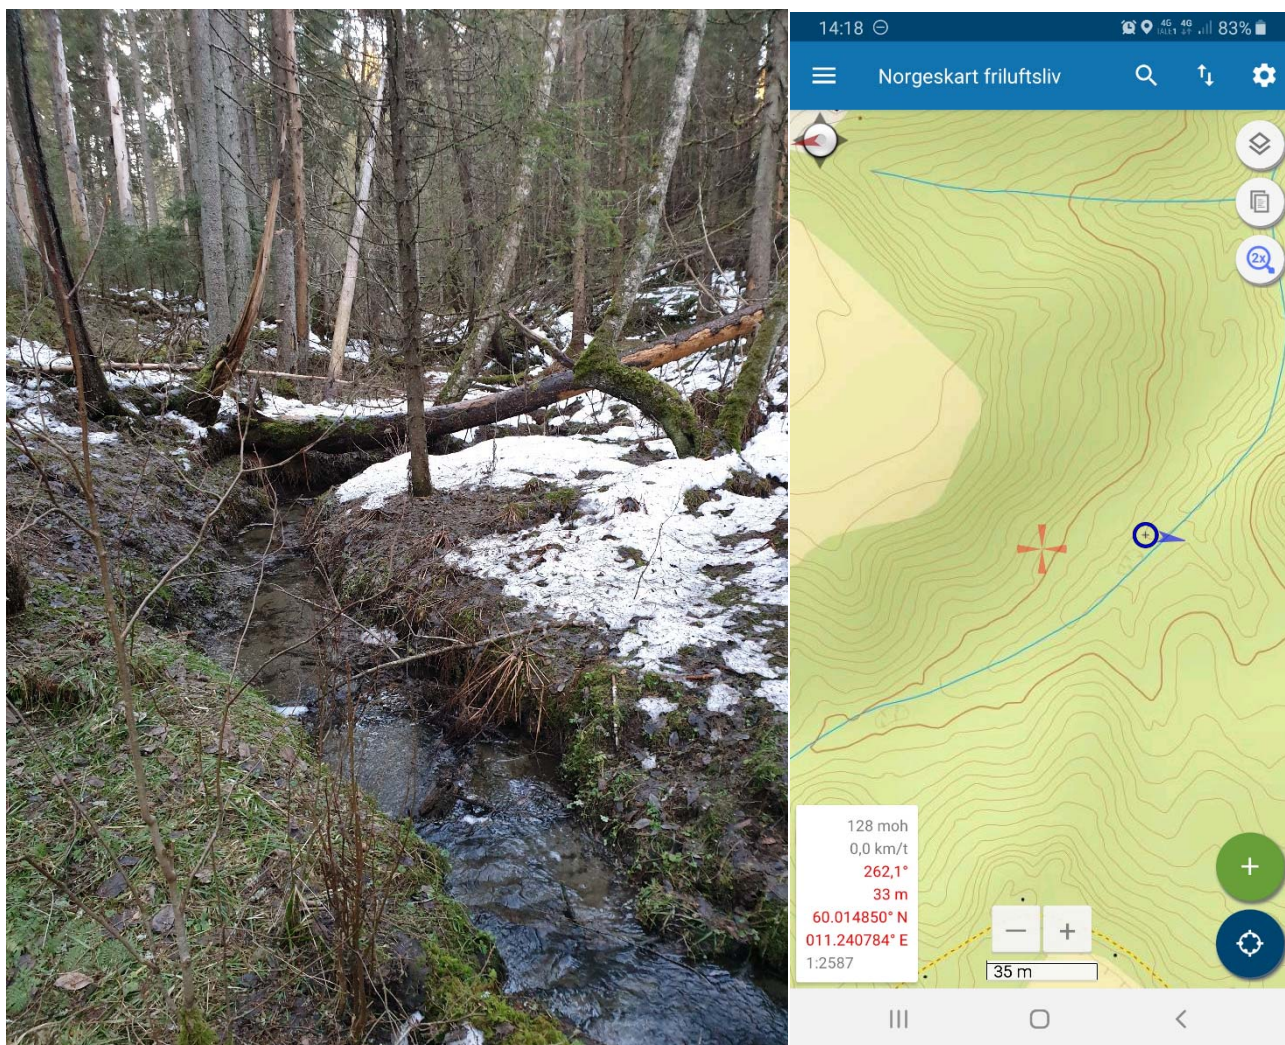
*Litt undergraving av vegetasjon. Litt erosjon.*

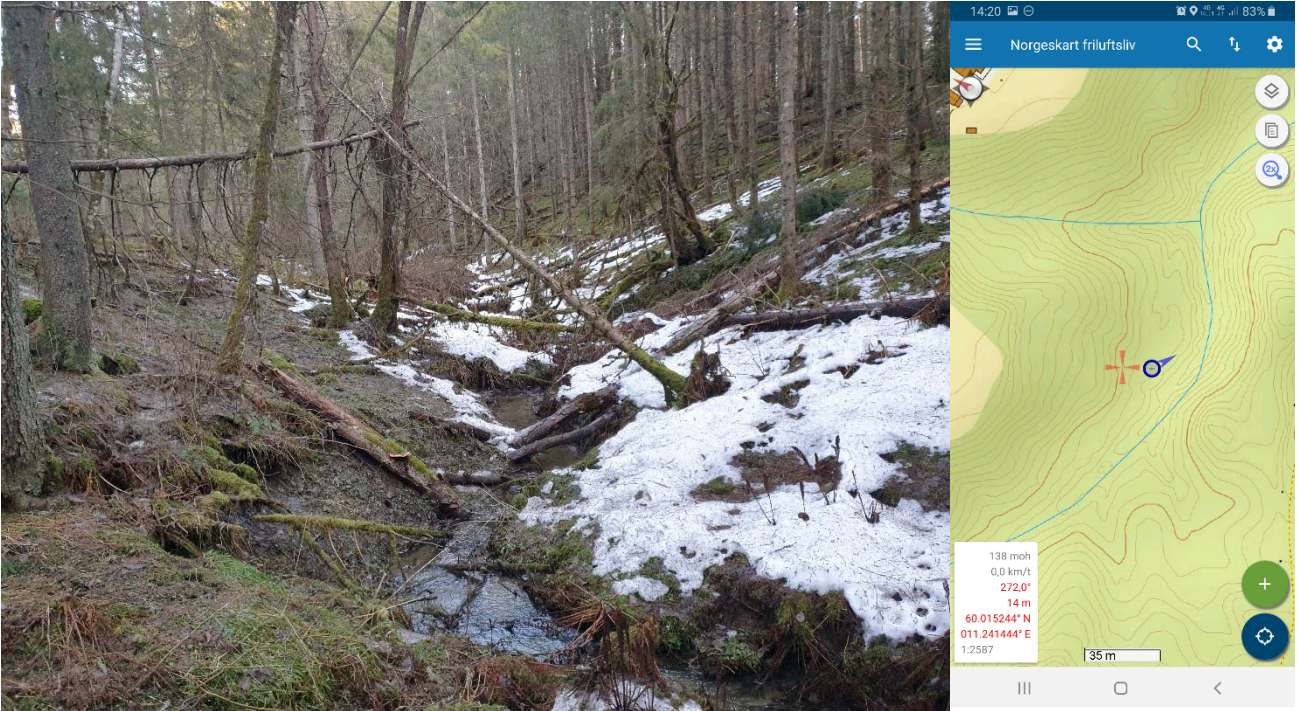
*Litt undergraving av vegetasjon i yttersving. Litt erosjon.*

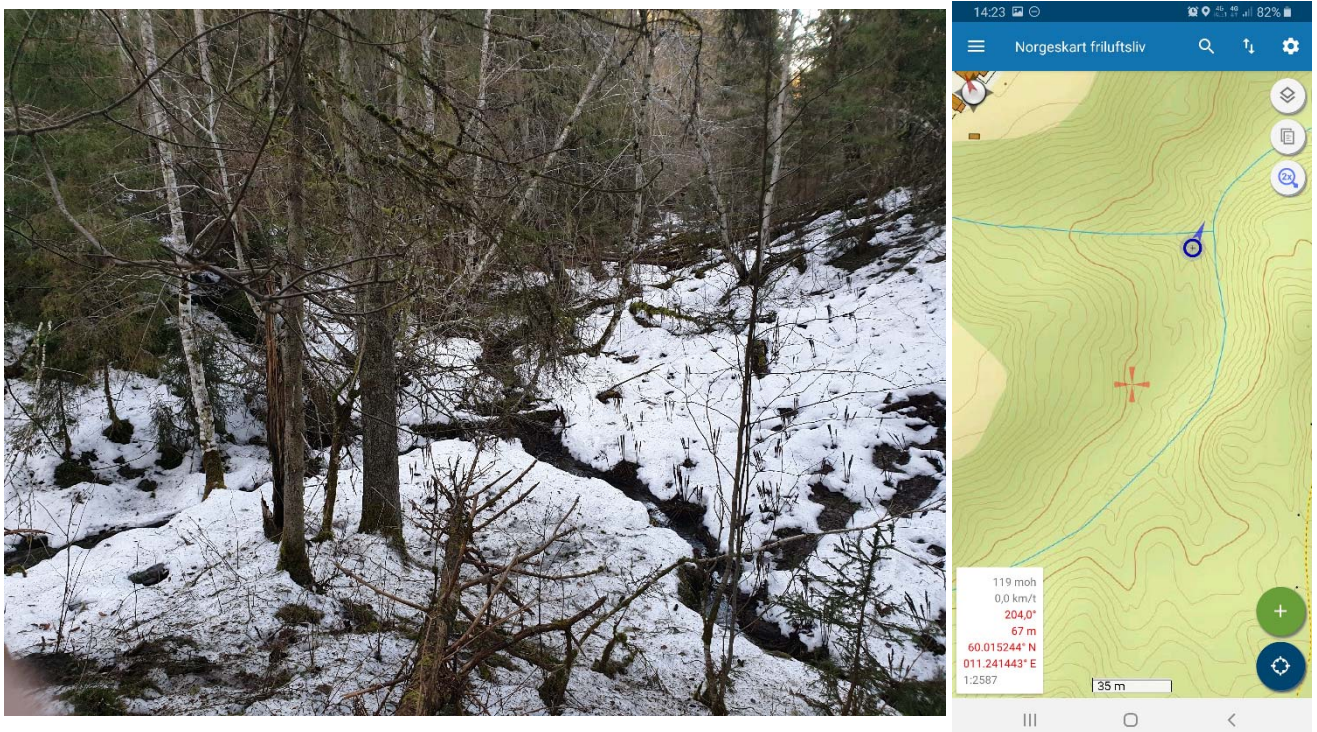
*Litt undergraving av vegetasjon. Sidebekk fra ravinearm kommer inn til venstre på bildet. Ingen synlig forskjell mellom erosjon oppstrøm vs. nedstrøms sidebekken, det var lite vann i sidebekken slik at økningen i vannføring nedstrøms var minimal. Litt erosjon både oppstrøm og nedstrøm sidebekk.*

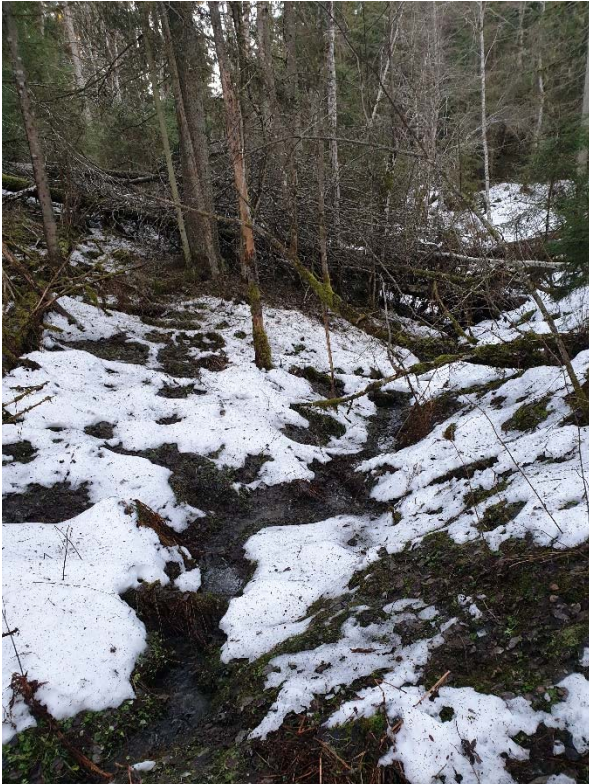
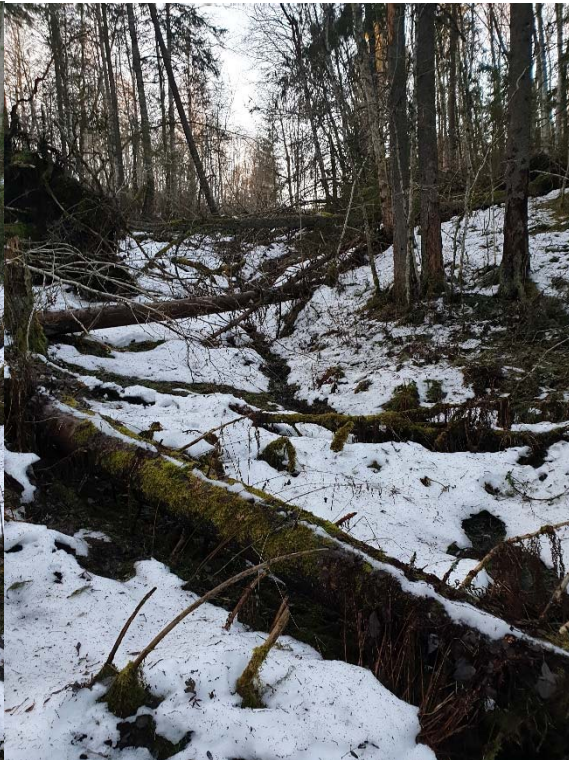
*Fra sidebekken:*

*Litt eller ingen erosjon*
