## Notat

### **Miljøregistreringer i forbindelse med senkning av vannstanden oppstrøms Gravfoss dam.**

**Dette notatet beskriver forberedende aktivitet før miljøregistreringer som skal gjennomføres når vannstanden senkes 3 m under LRV høsten 2023.**

### **Befaring Gravfoss dam til Geithus kraftstasjon 13.09.2023**

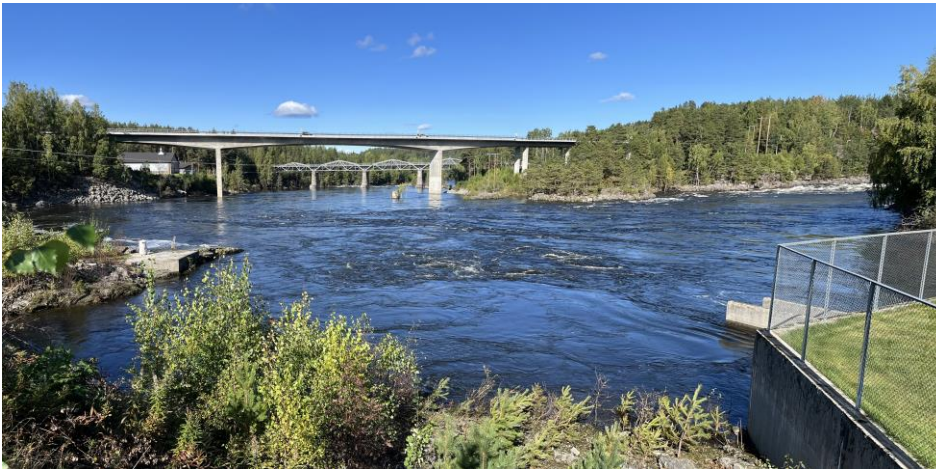
Fig 1.Drammenselva sett fra Kraftstasjonen mot bilbru og jernbanebru som begge ligger rett oppstrøms Katfoss.

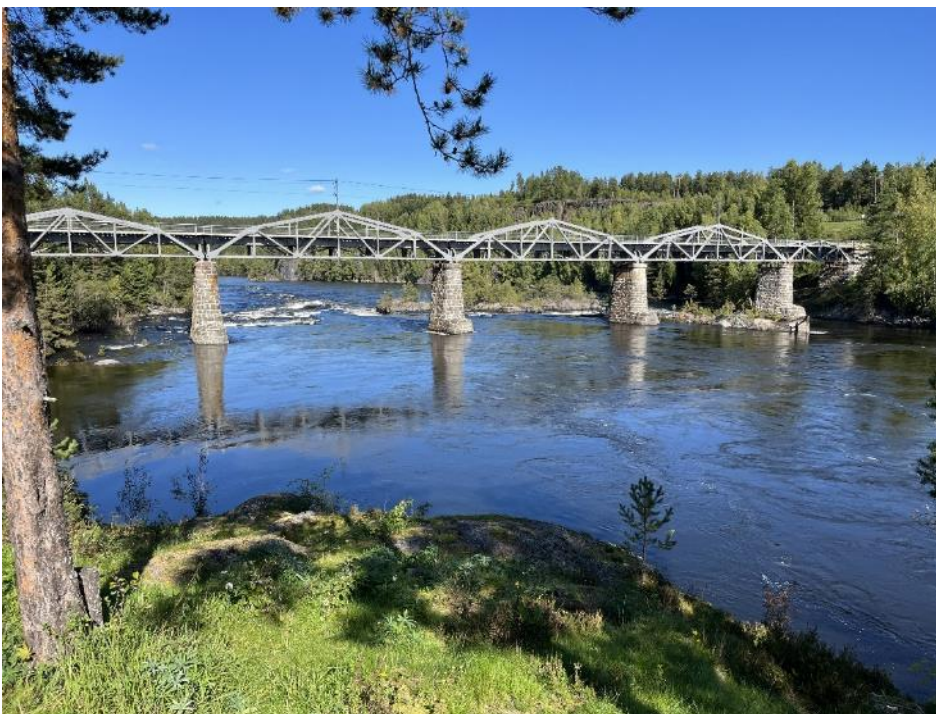
Fig. 2 Drammenselva mot Katfoss og jernbanebrua. (13.09.23)

Det er mye berg i dagen langs elva, berg som også utgjør elvekantene ned under vann.

Strandarealene der det ikke er berg er dominert av blokk og stor stein.

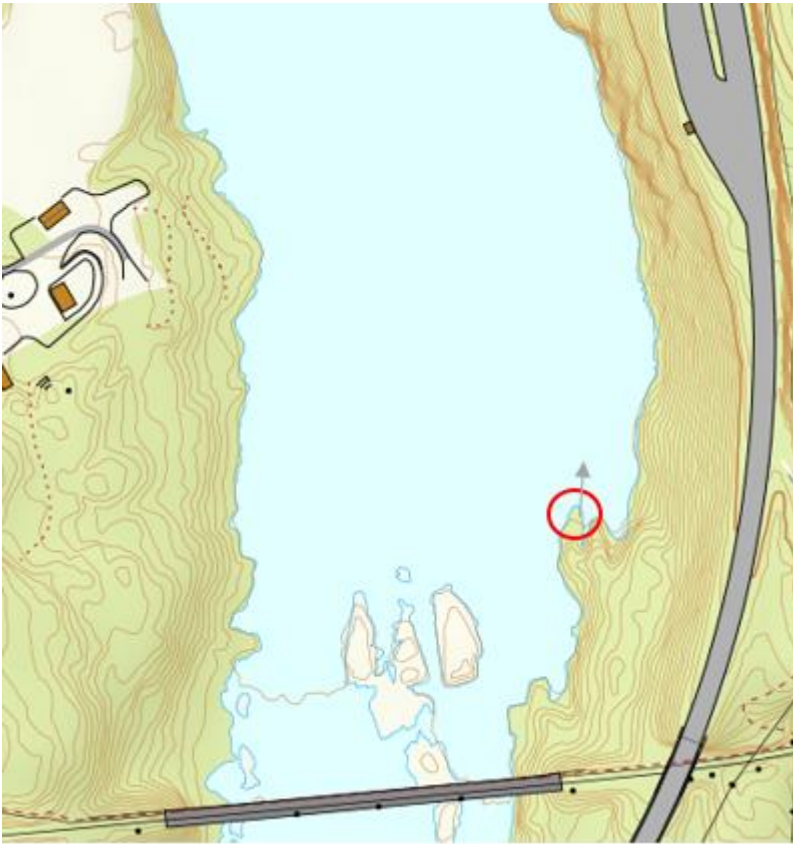
Fig 3 Fotopunkt for fig 4. Bilde fig 4 er tatt fra odden ringet med rød sirkel.

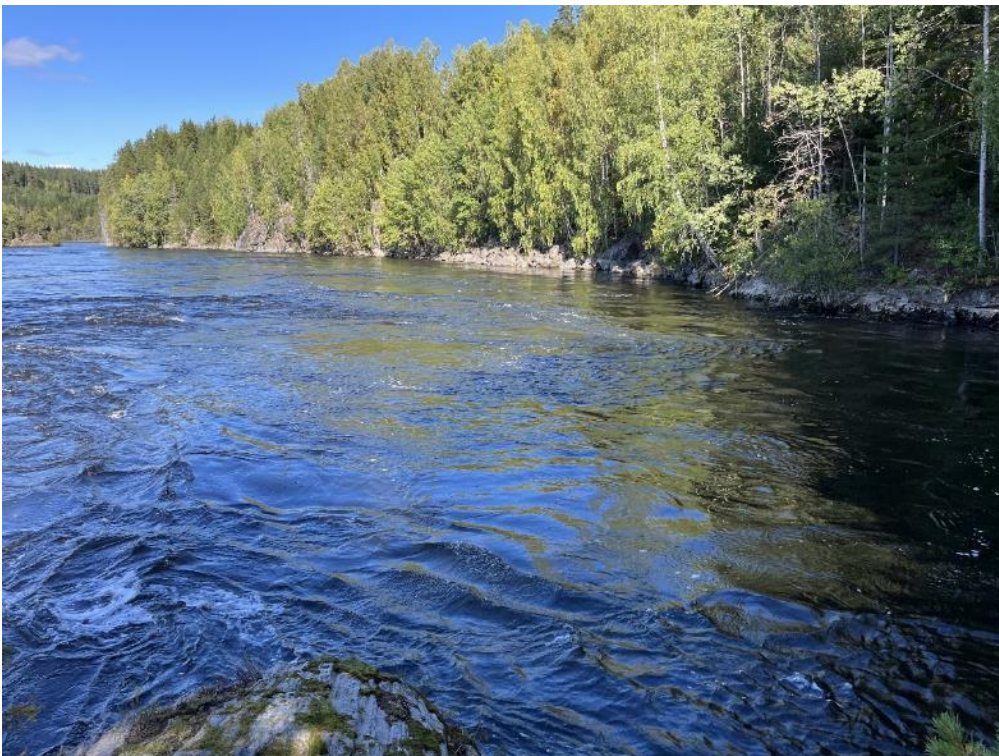
Fig. 4 Østsiden av Drammenselva nedstrøms Katfoss. Bratte elvekanter, berg og grov stein/blokk utgjør strandkanten.

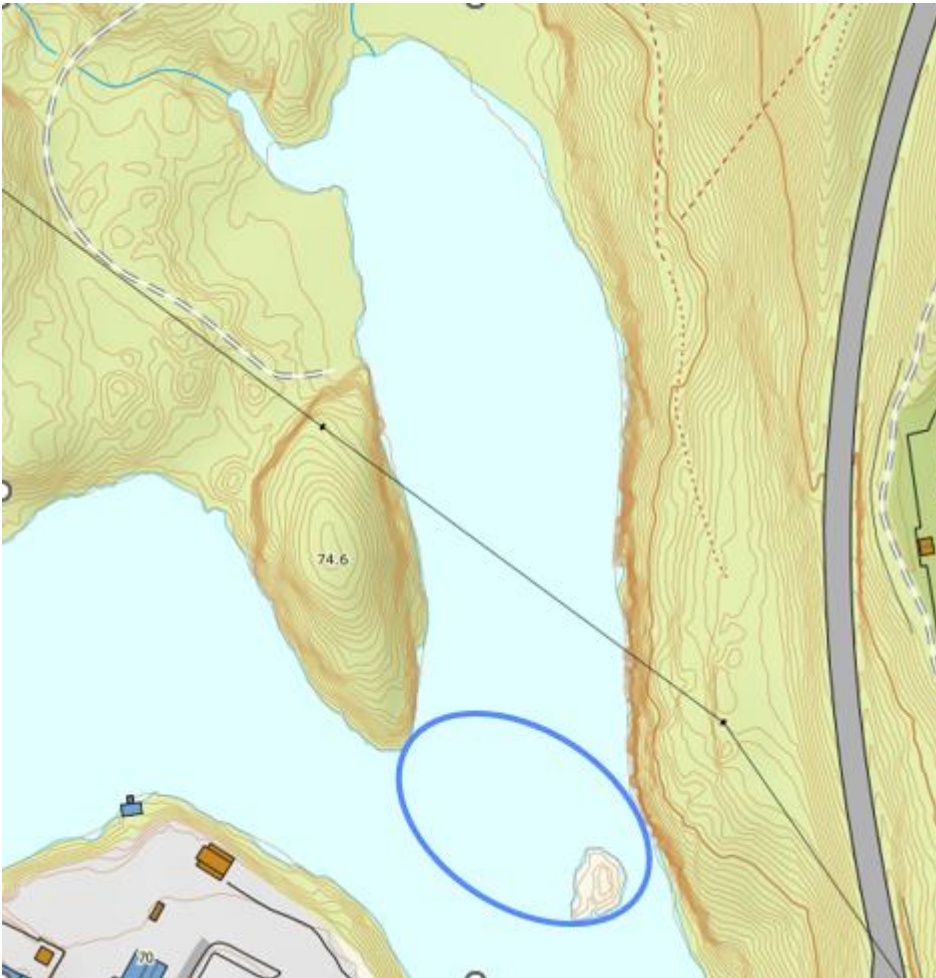
Fig. 5. Innløpet til denne vika bør overvåkes med tanke på om det kan være habitat for elvemusling og om dybdeforholdene kan være ugunstige med tanke på senkning 3 m under LRV.

Arealet innerst vika som vist i Fig 5 og 6 kan være strandingsutsatt i de grunne partiene og bør følges opp når vannstanden senkes.

Om innløpet til vika kan ha substrat egnet for elvemusling og om dybdeforholdene kan medføre tørrlegging ved senkning av vannstanden bør kartlegges når vannstanden senkes til LRV, og før ytterlig senkning av vannstanden med 3 m som får full effekt opp til Katfoss.

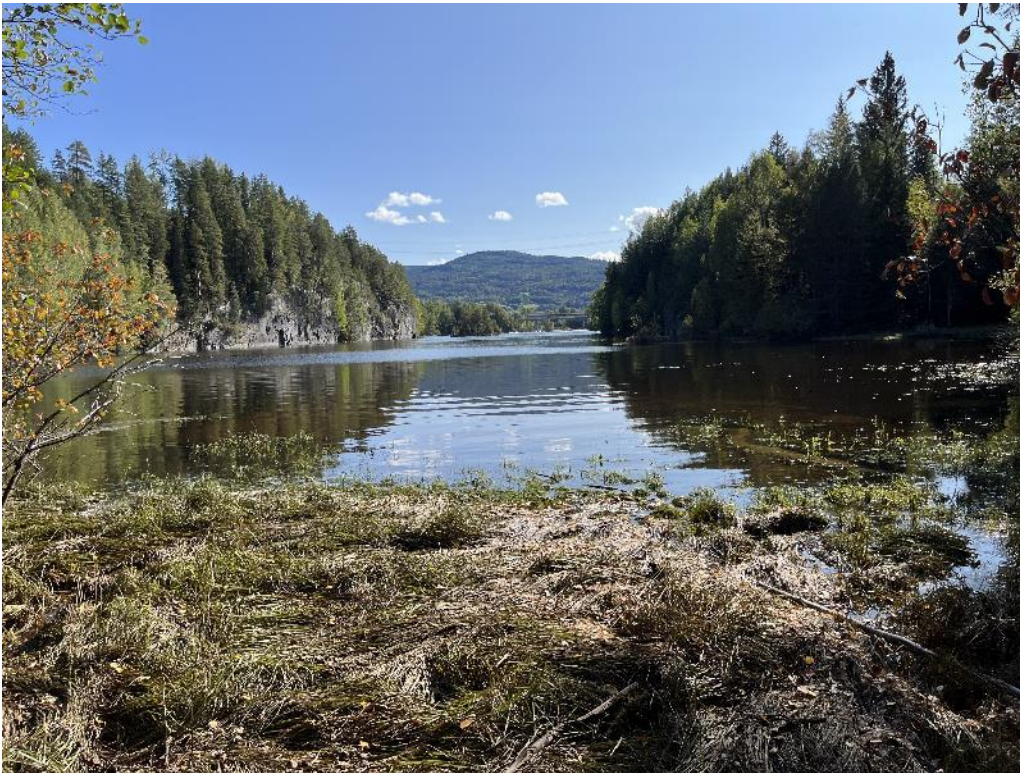
Fig. 6. Bilde er tatt fra innerst i vika vist på kartet ovenfor (Fig 5). Ytterst har vika bratt fjellkant på østsida. Innerst i vika er det grunt og her er det trolig areal som blir tørrlagt ved senkning av elva 3 m under LRV.

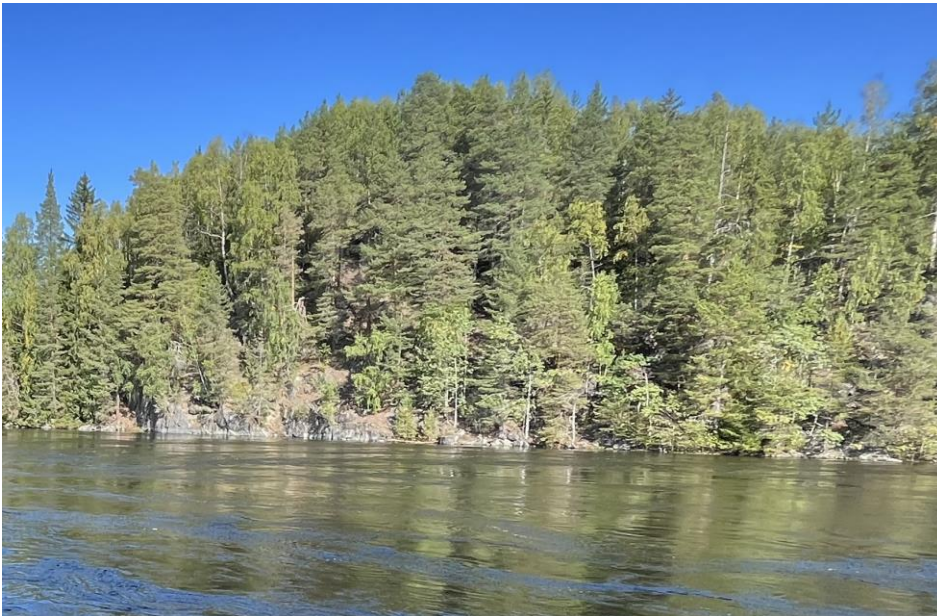
Fig. 7 viser typisk strandareal på begge sider av elva nedover mot Gravfoss. Dette bildet er fra punktet vist med rød sirle i Figur 8.

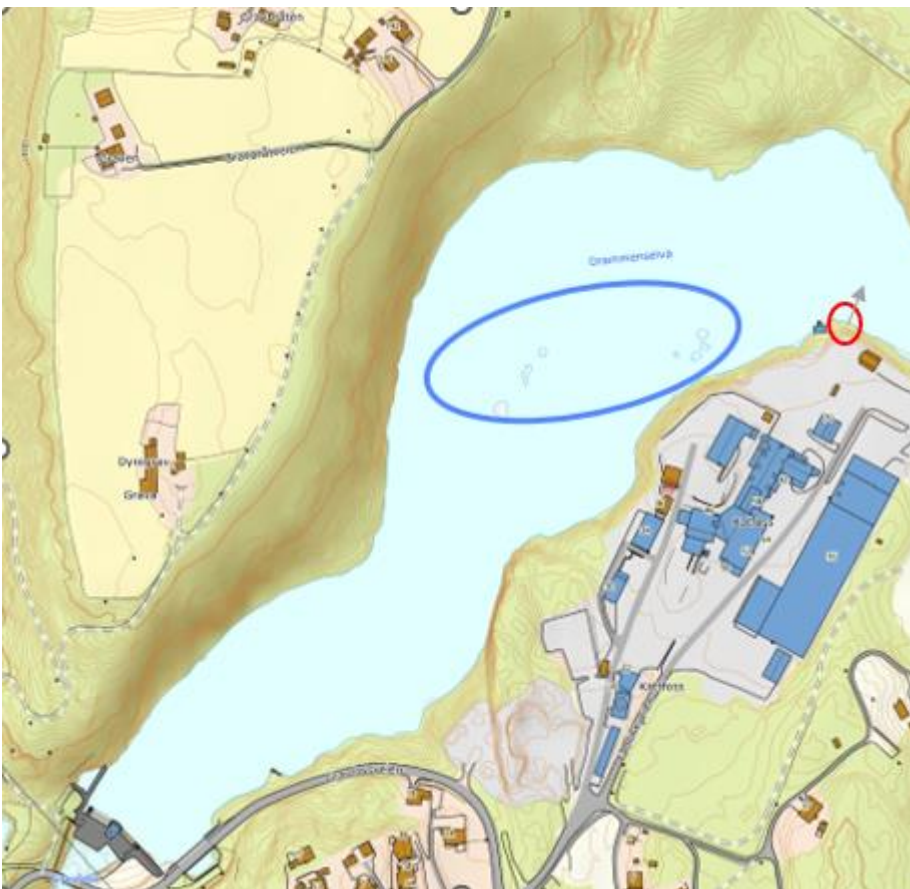
Det samme gjelder område som er vist med blå ring i Figur 8. Dette er et område som fremstår med noen grunne partier og der elva er brei og vannhastigheten noe lavere enn i de smalere partiene. De grunne områdene som var synlige på befaringsdagen hadde en del grov stein i dekkisjiktet. Når vannstanden senkes til LRV bør dette området befares med tanke på å kartlegge om det kan være arealer som er egnet for elvemusling og for å skaffe informasjon om dybdeforholdene.

Fig 8. Elvekantene er dominert av bratte strender ned mot Gravfossdammen. Blå ring indikerer et område med grunne partier som bør undersøkes med tanke på elvemusling.

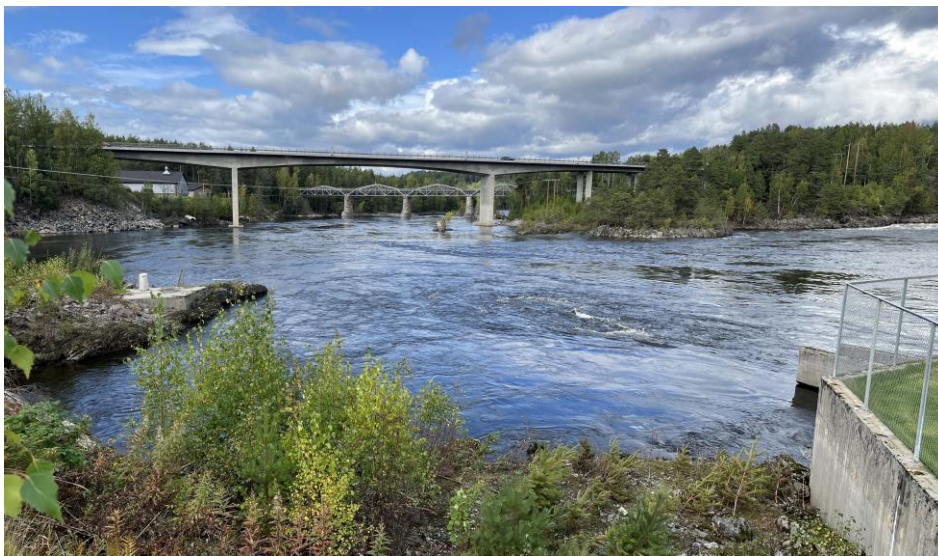
Fig 9. Foto 19.09.23. Nedstrøms Geithus kraftstasjon. Vannstand Gravfoss på LRV, vannføring 340m<sup>3</sup>/s. Sammenligning av vannstanden med den som vises pi figur 1 med normalvannstand er liten.

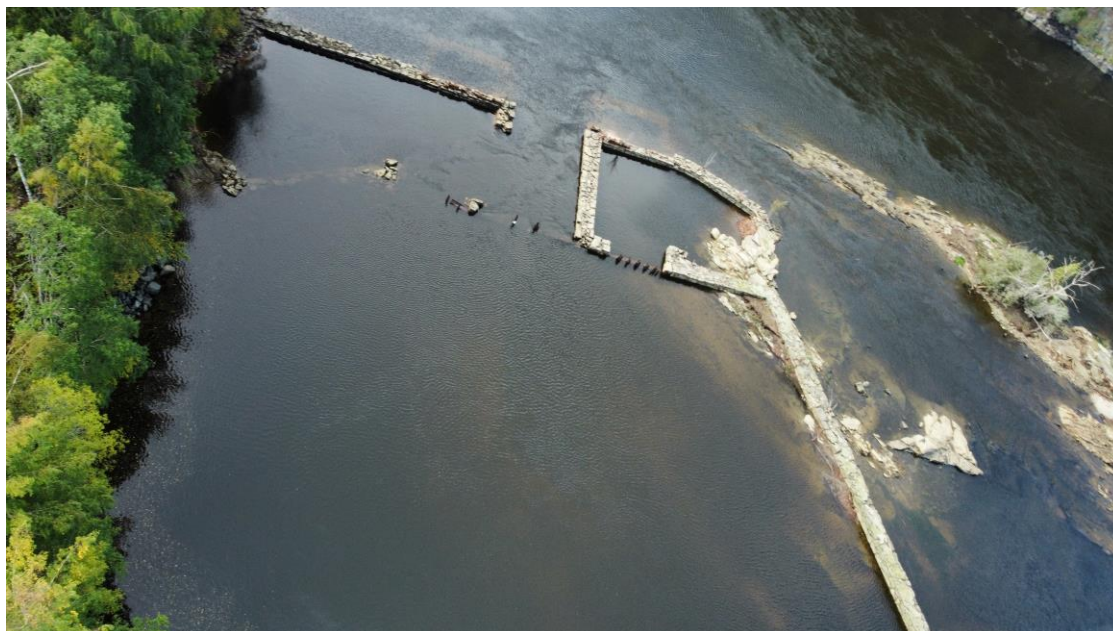
Av områder som bør følges med på under senkningen av vannstanden er området i elva utenfor Katfoss industriområde. Her er det en del gamle tekniske innretninger i elva , og det synes å være noen grunne partier som kan ha noe finere substrat enn fjelterskelen som stikker opp over vannflaten på vannstand LRV (se fig. 10). Av øvrige dronebilder tatt 19.09.23 med elva på LRV er det kun området straks nedstrøms Katfoss som synes å kunne ha grunne områder som bør undersøkes med tanke på elvemusling. Det var noe dårlig sikt i elva da bildene ble tatt og

Fig 10. Den 19.09.23 var vannstanden på LRV (50,45) Grunnen utenfor Katfoss industriområde består av fjell og grov stein og er ikke egnet habitat for elvemusling. I bassenget inn mot land synes det å være noen grunnere partier.

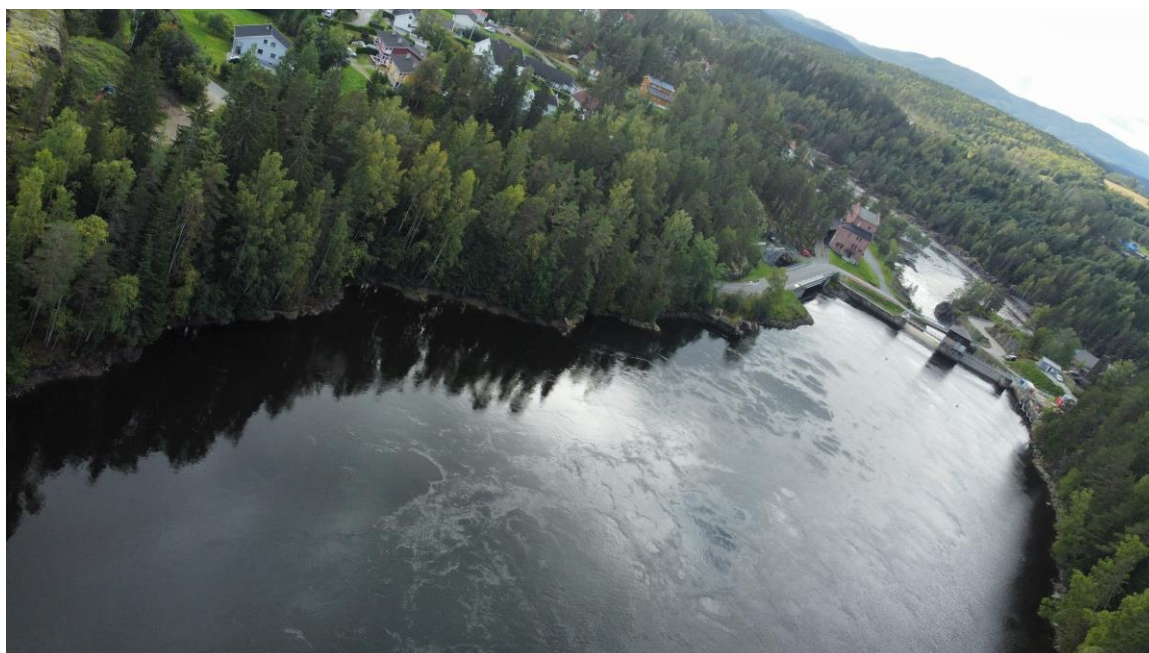
Fig 11. Strekingen ned mot Gravfosdammen har bratte strender. Elva virker dyp i dette området.

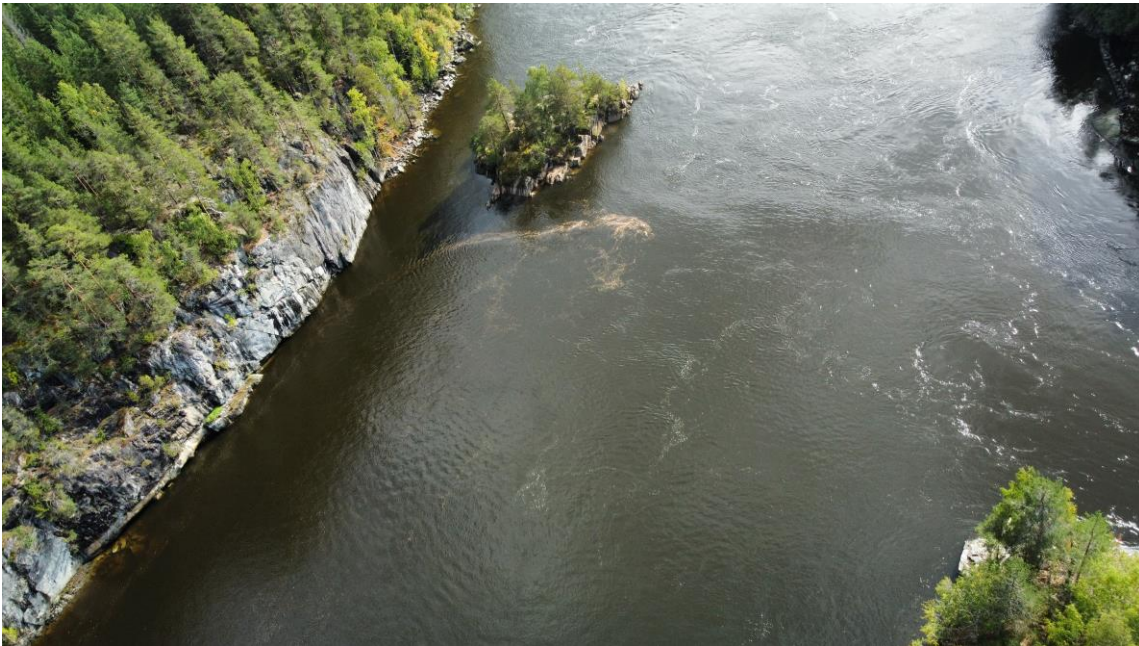
Fig. 12. Innløp til bukt nedover i bildet. Bratte elvekanter ikke antydning til grunne partier i dette området.

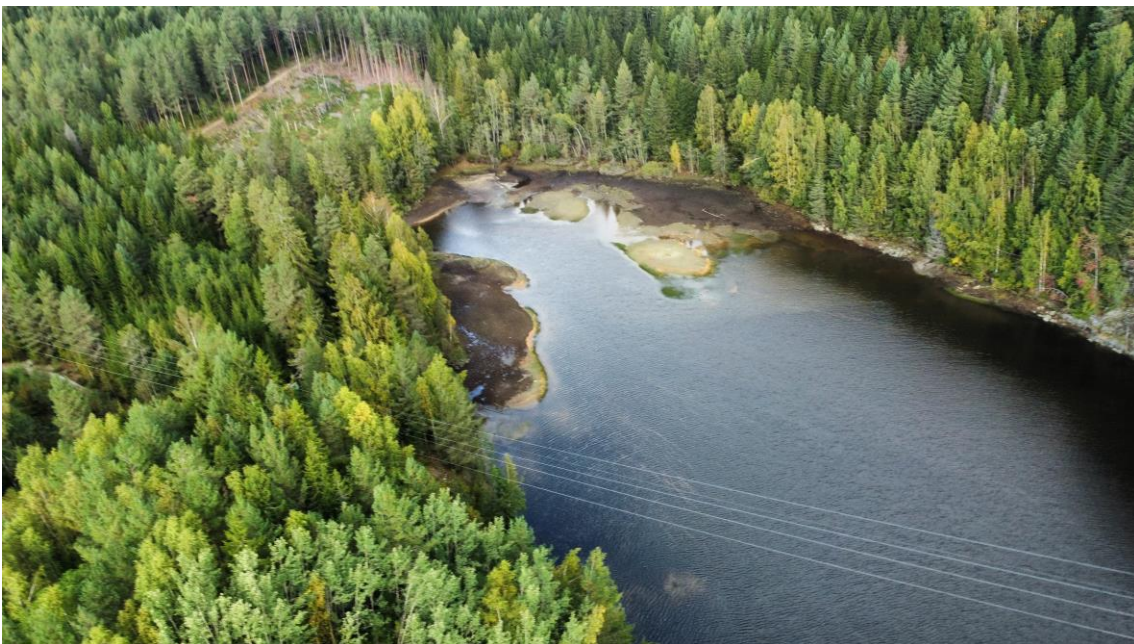
Fig 13. Vannstand på LRV. Bukta med grunne områder innerst. Liten gjennomstrømming og fint materiale i grunnområdene. Dette er neppe habitater for elvemusling.

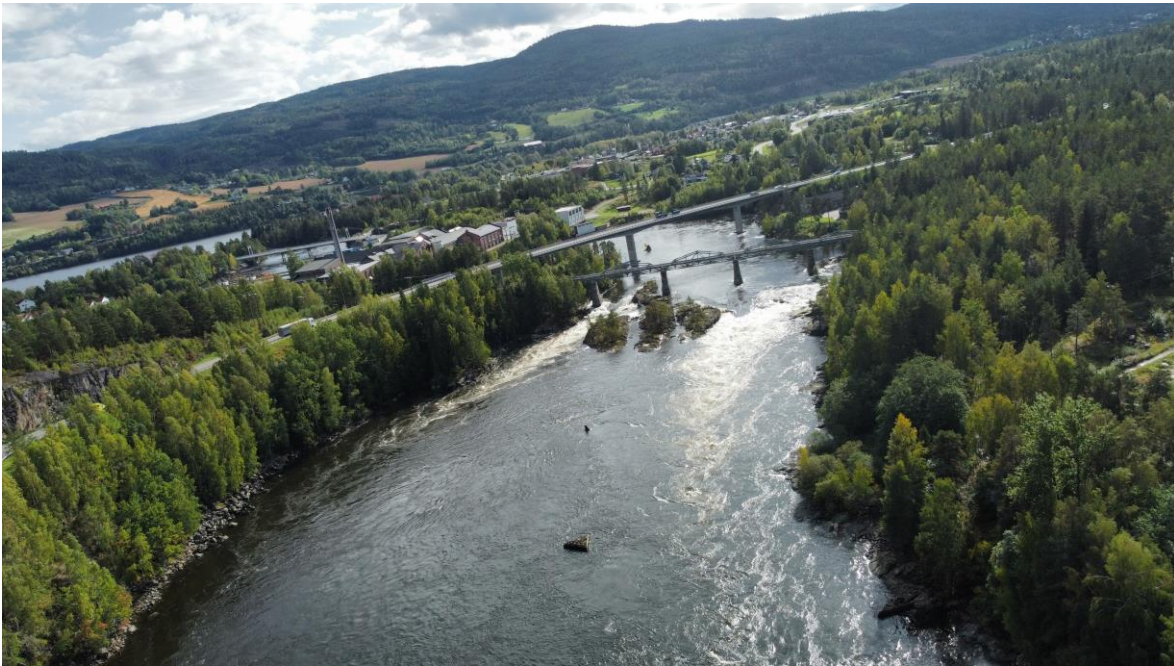
Fig 14. Strekingen opp mot Katfoss. Bratte og grovsteinete strender. Området opp mot fossen og i midten av elva kan ha grunne partier som bør undersøkes nå vannstanden senkes.

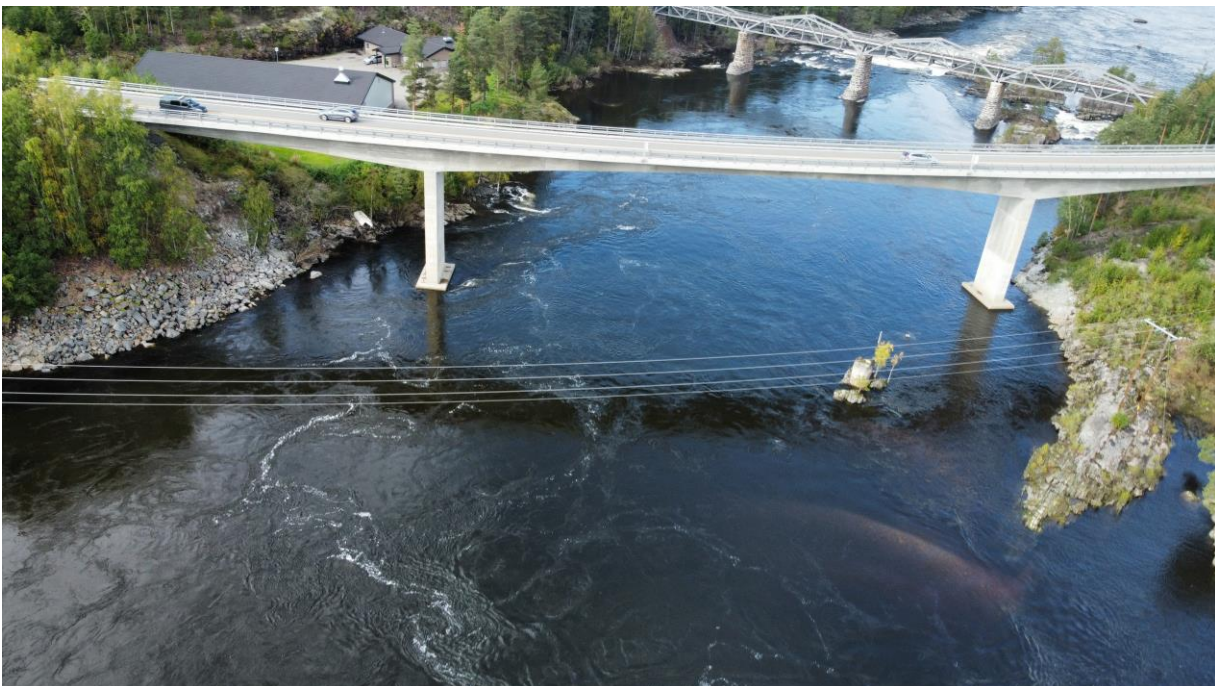
Fig 15. Oppstrøms Katfoss. Dyp elv og bratte elvekanter med grovt substrat.

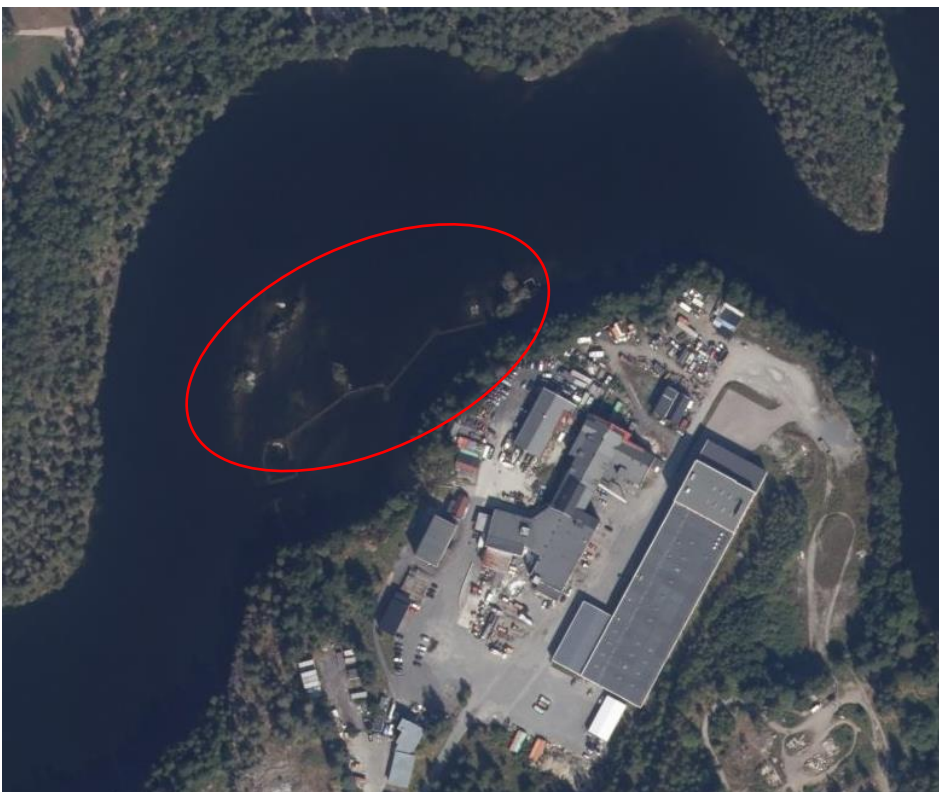
Figur 16: Interesseområde vest for Katfoss industriområde. Her var gamle grunnmurer og kulper som ble tørrlagt under vannstandsredueringen

Arealet vest for Katfoss industriområde (Figur 16) var av størst interesse. Her stod flere gamle grunnmurer etter tidligere industri. Flere øyer og holmer ble etter hvert tørrlagt når som vannstanden sank. På laveste vannstand var et større sammenhengende område tørrlagt. I dette området skapte de grunne forholdene flere lommer og kulper som ble tørrlagt og isolert ved synkende vannstand. Dette området ble saumfart for fisk og elvemusling. Det ble ikke funnet elvemusling, og habitatet her var mindre egnet for elvemusling. Enkelte fisk ble funnet og sluppet tilbake til elva. Dette var hovedsakelig abbor. På laveste vannstand ble de isolerte kulpene elfisket (Figur 20) og fisk flyttet fra kulpene til elva. Det var flere yngel av ørret og abbor som ble flyttet (Figur 21).

Feltarbeidet viste at områdene vest for industriområdet, like oppstrøms Gravfossdammen er mest utsatt for tørrelegging (Figur 16). Ved nedtapping bør dette området overvåkes kontinuerlig for å hindre stranding av fisk. De øvrige områdene var dype. Det vurderes at vannstanden kan senkes med ca. 2,0 meter under LRV på de øvrige områdene uten at dette medfører fare for stranding av hverken fisk eller elvemusling.

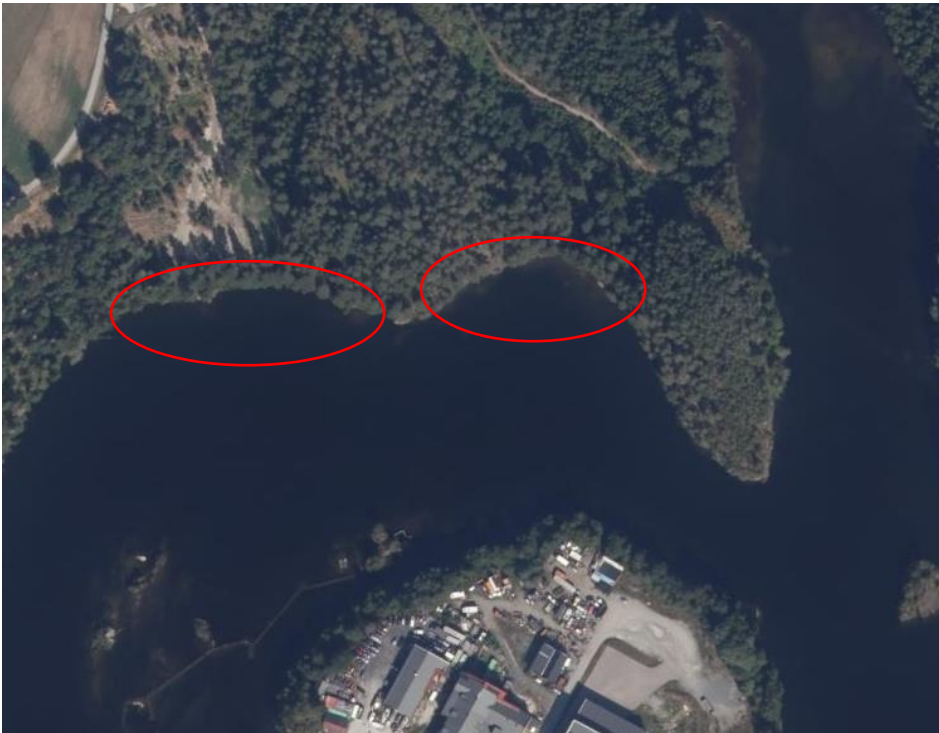
Figur 17: Nord for Katfoss industriområde ble to grunne vik undersøkt. Den vestre inneholdt egnet habitat for elvemsuling, mens den østre vika inneholdt hovedsakelig blokkstein og mindre egnet habitat.

De grunne vikene nord over industriområdet (Figur 17) og nordsiden av elva, hadde forholdsvis bratte elveskråninger. Disse

ble undersøkt med vannkikkert, men det ble ikke gjort funn av hverken elvemusling eller strandet fisk. På disse strekningene ble også områder som lå dypere undersøkt ved å vinkle vannkikkerten mot dypere vann. Det ble ikke funnet elvemusling. Ytterligere vannføringsreduksjon vil ikke påvirke elvemusling her pga ingen funn og bratt elveskråning under vannivået.

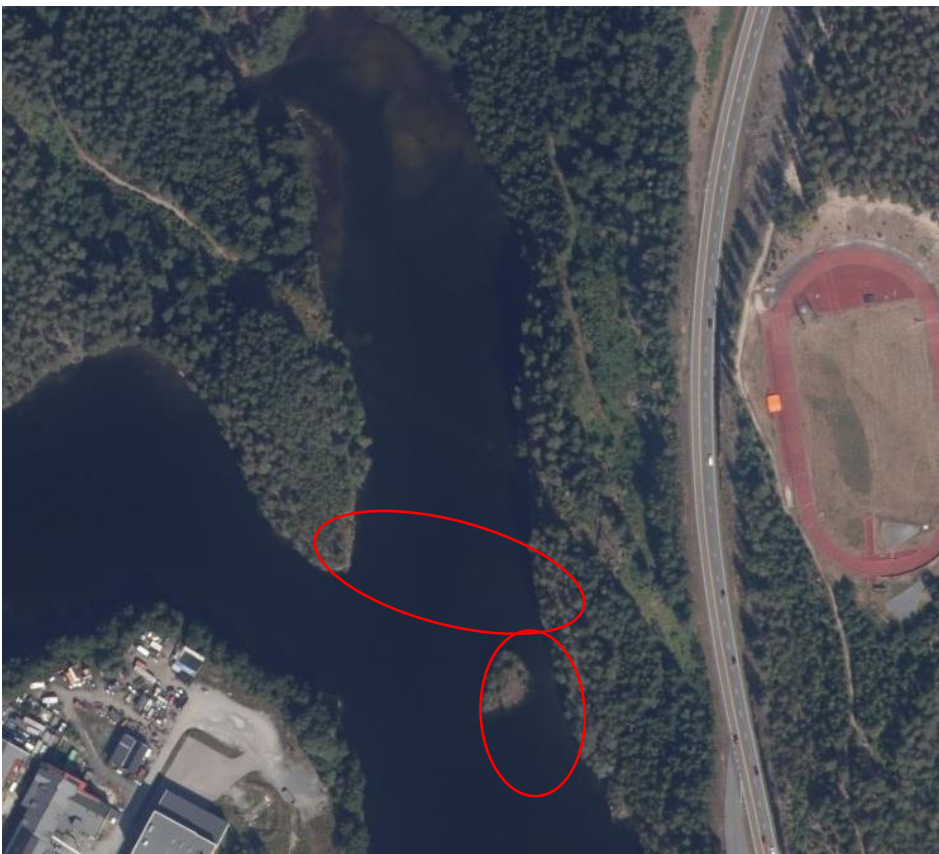
Figur 18: Området nordøst for Katfos industriområdet ble befart, der området langs den østre bredden var av størst interesse. Det tvergående område viste seg å være svært dypt.

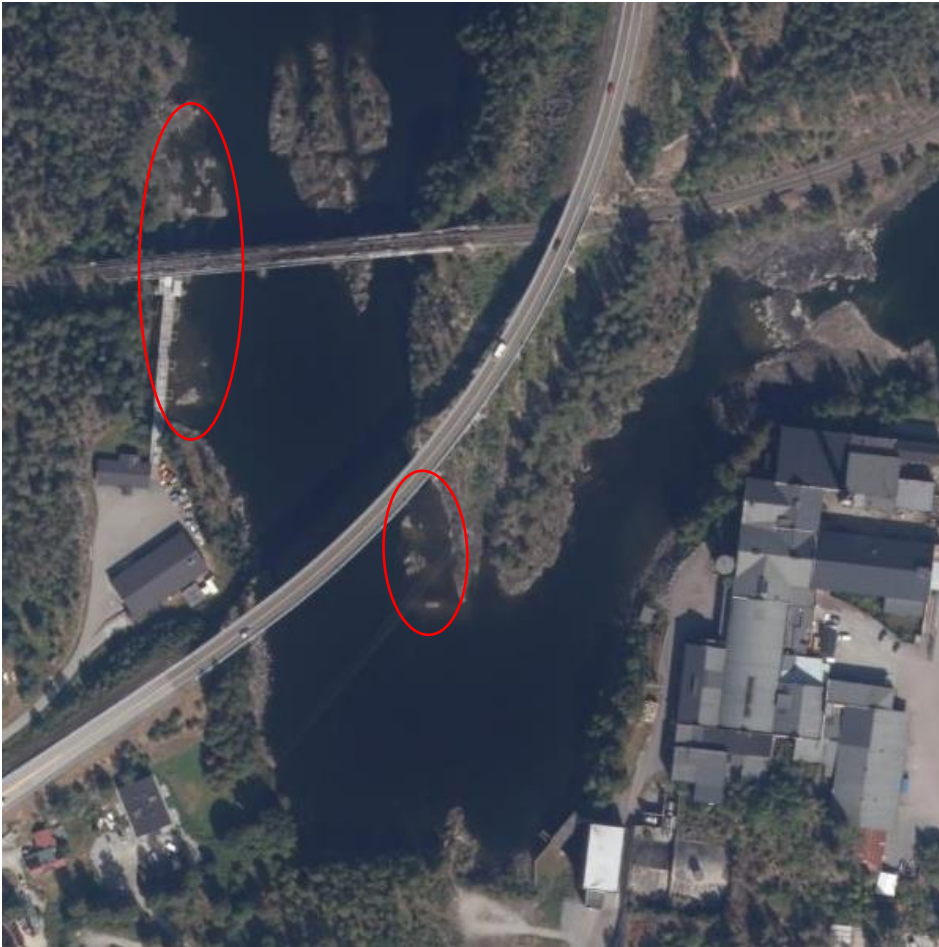
Figur 19: Øst for Katfoss industriområde danner Katfossen en terskel i elva og stuer opp vann oppstrøms. To områder ble undersøkt i forbindelse med vannstandsreduksjonen, men det ble ikke observert endringer i vannstanden ved disse to områdene. Terskelen ved Katfossen holder på vannstanden oppstrøms.

Gjennom dagen ble interesseområdene ved Katfossen og nedstrøms overvåket. Området ved Katfossen danner en effektiv terskel i elva, slik at vannstanden her ikke ble påvirket av vannstandsreduksjonen nedstrøms (Figur 19). Området nordøst for industriområdet viste seg å være dypt eller med uegnet habitat for elvemusling (Figur 18). Vannstandsreduksjonen ikke hadde noen virkning med fortsatt tilstrekkelig vanddybde. Ytterligere vannføringsreduksjon på opptil 1,5 meter er nok også mulig før området blir tørrlagt.

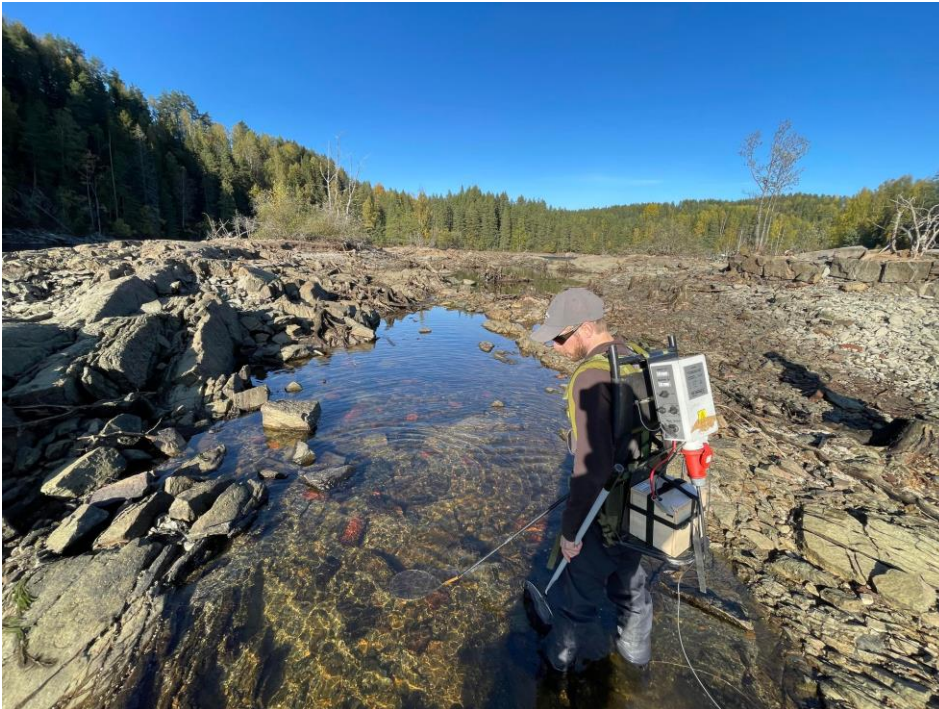
Figur 20: Når vannstanden var på sitt laveste ble de isolerte dammene vest for Katfoss industriområde på det tørrlagte området elfisket for å flytte fisk.

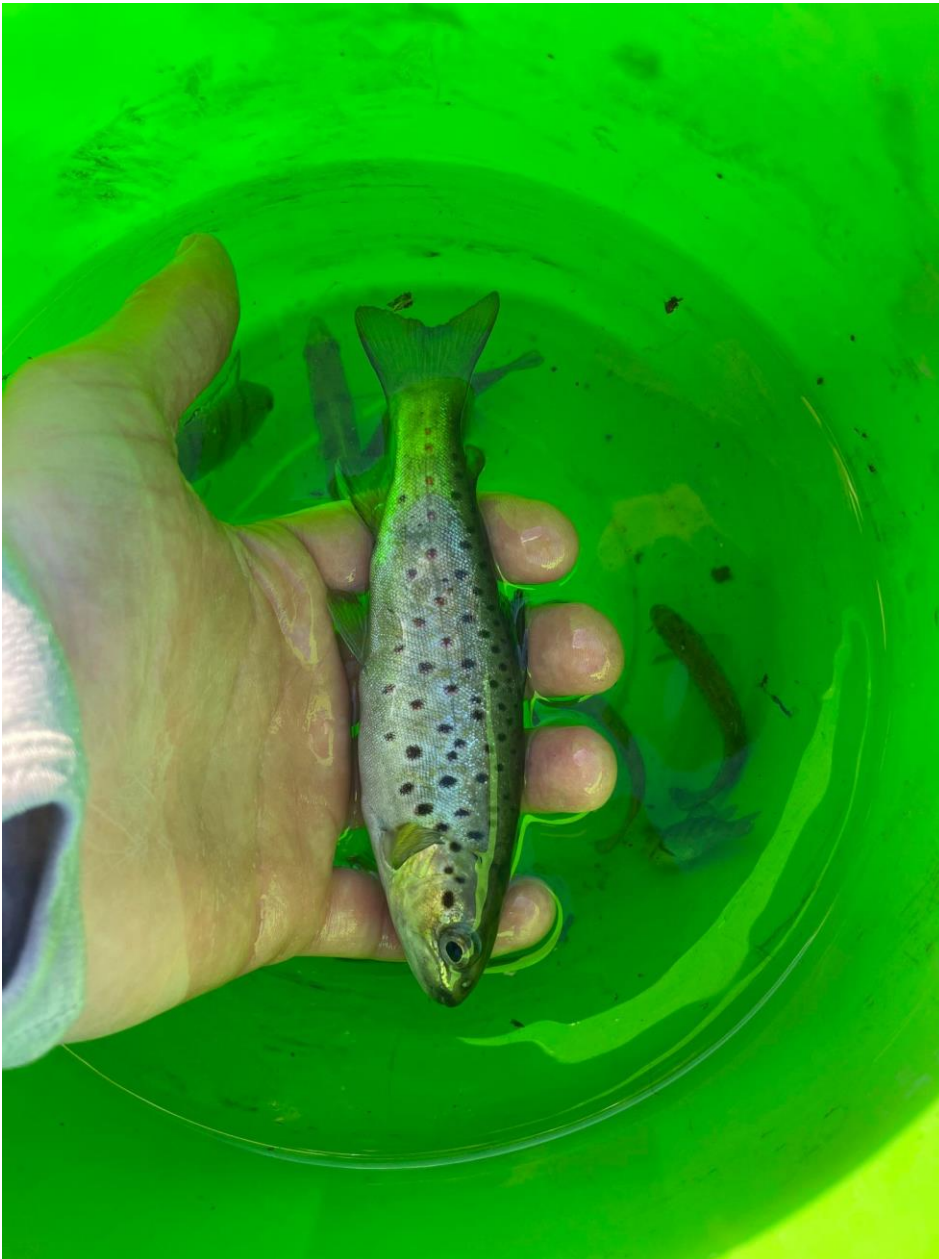
Figur 21: Ørret i flere årsklasser og yngel av abbor ble flyttet fra de isolerte dammene og ut i elva. Samtlige ørret hadde god kondisjon!
