Områdestabilitetsvurdering Hølendalen

Vestby kommune

Områdestabilitetsvurdering

DOKUMENTKODE: 10214789-01-RIG-RAP-02

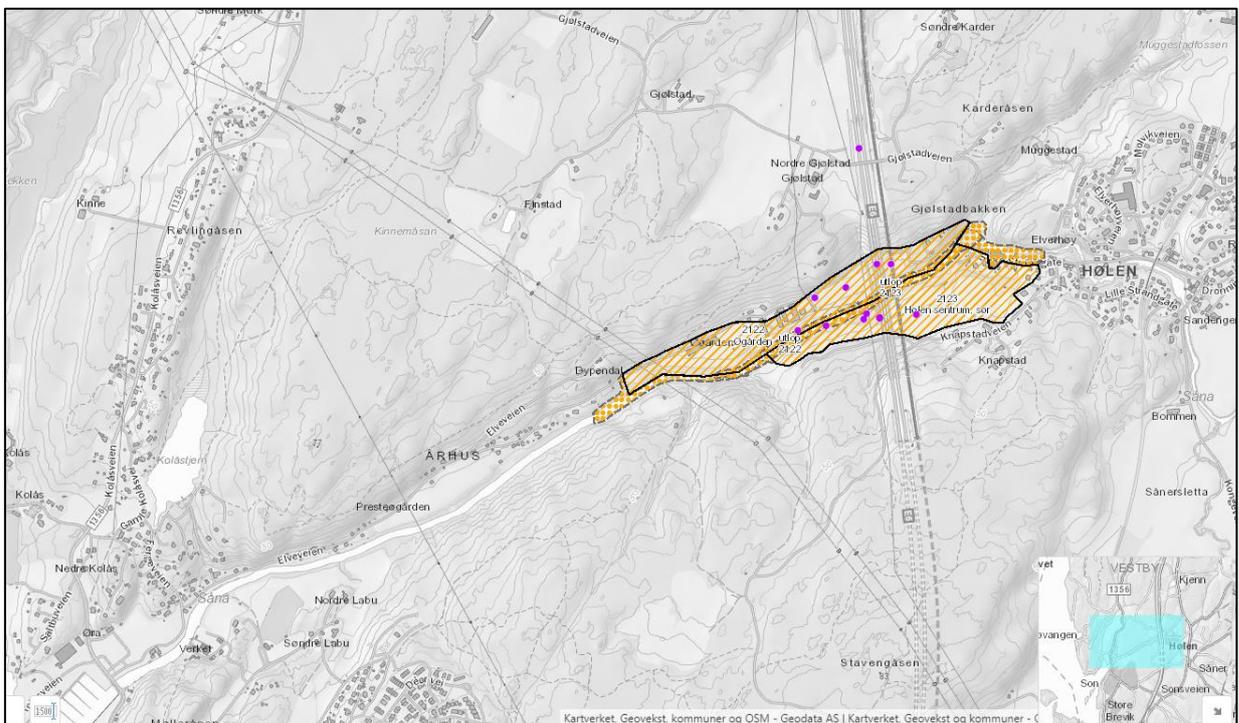
Figur 5-1. Tidligere kartlagte faresoner for kvikkleireskred, NVEs Atlas.

I henhold til faresonekartet til NVEs Atlas er det kartlagt to faresoner for kvikkleireskred øverst i området ved Hølen sentrum, se Figur 5-1. Sone nr. 2122 og 2123 er klassifiserte faresoner for henholdsvis Ødegården og Hølen sentrum. Sonene er vurdert i risikoklasse 4, med faregrad «middels» og med «meget alvorlig konsekvens». Utredningen er utført av NGI på oppdrag for NVE i 2018 [6].

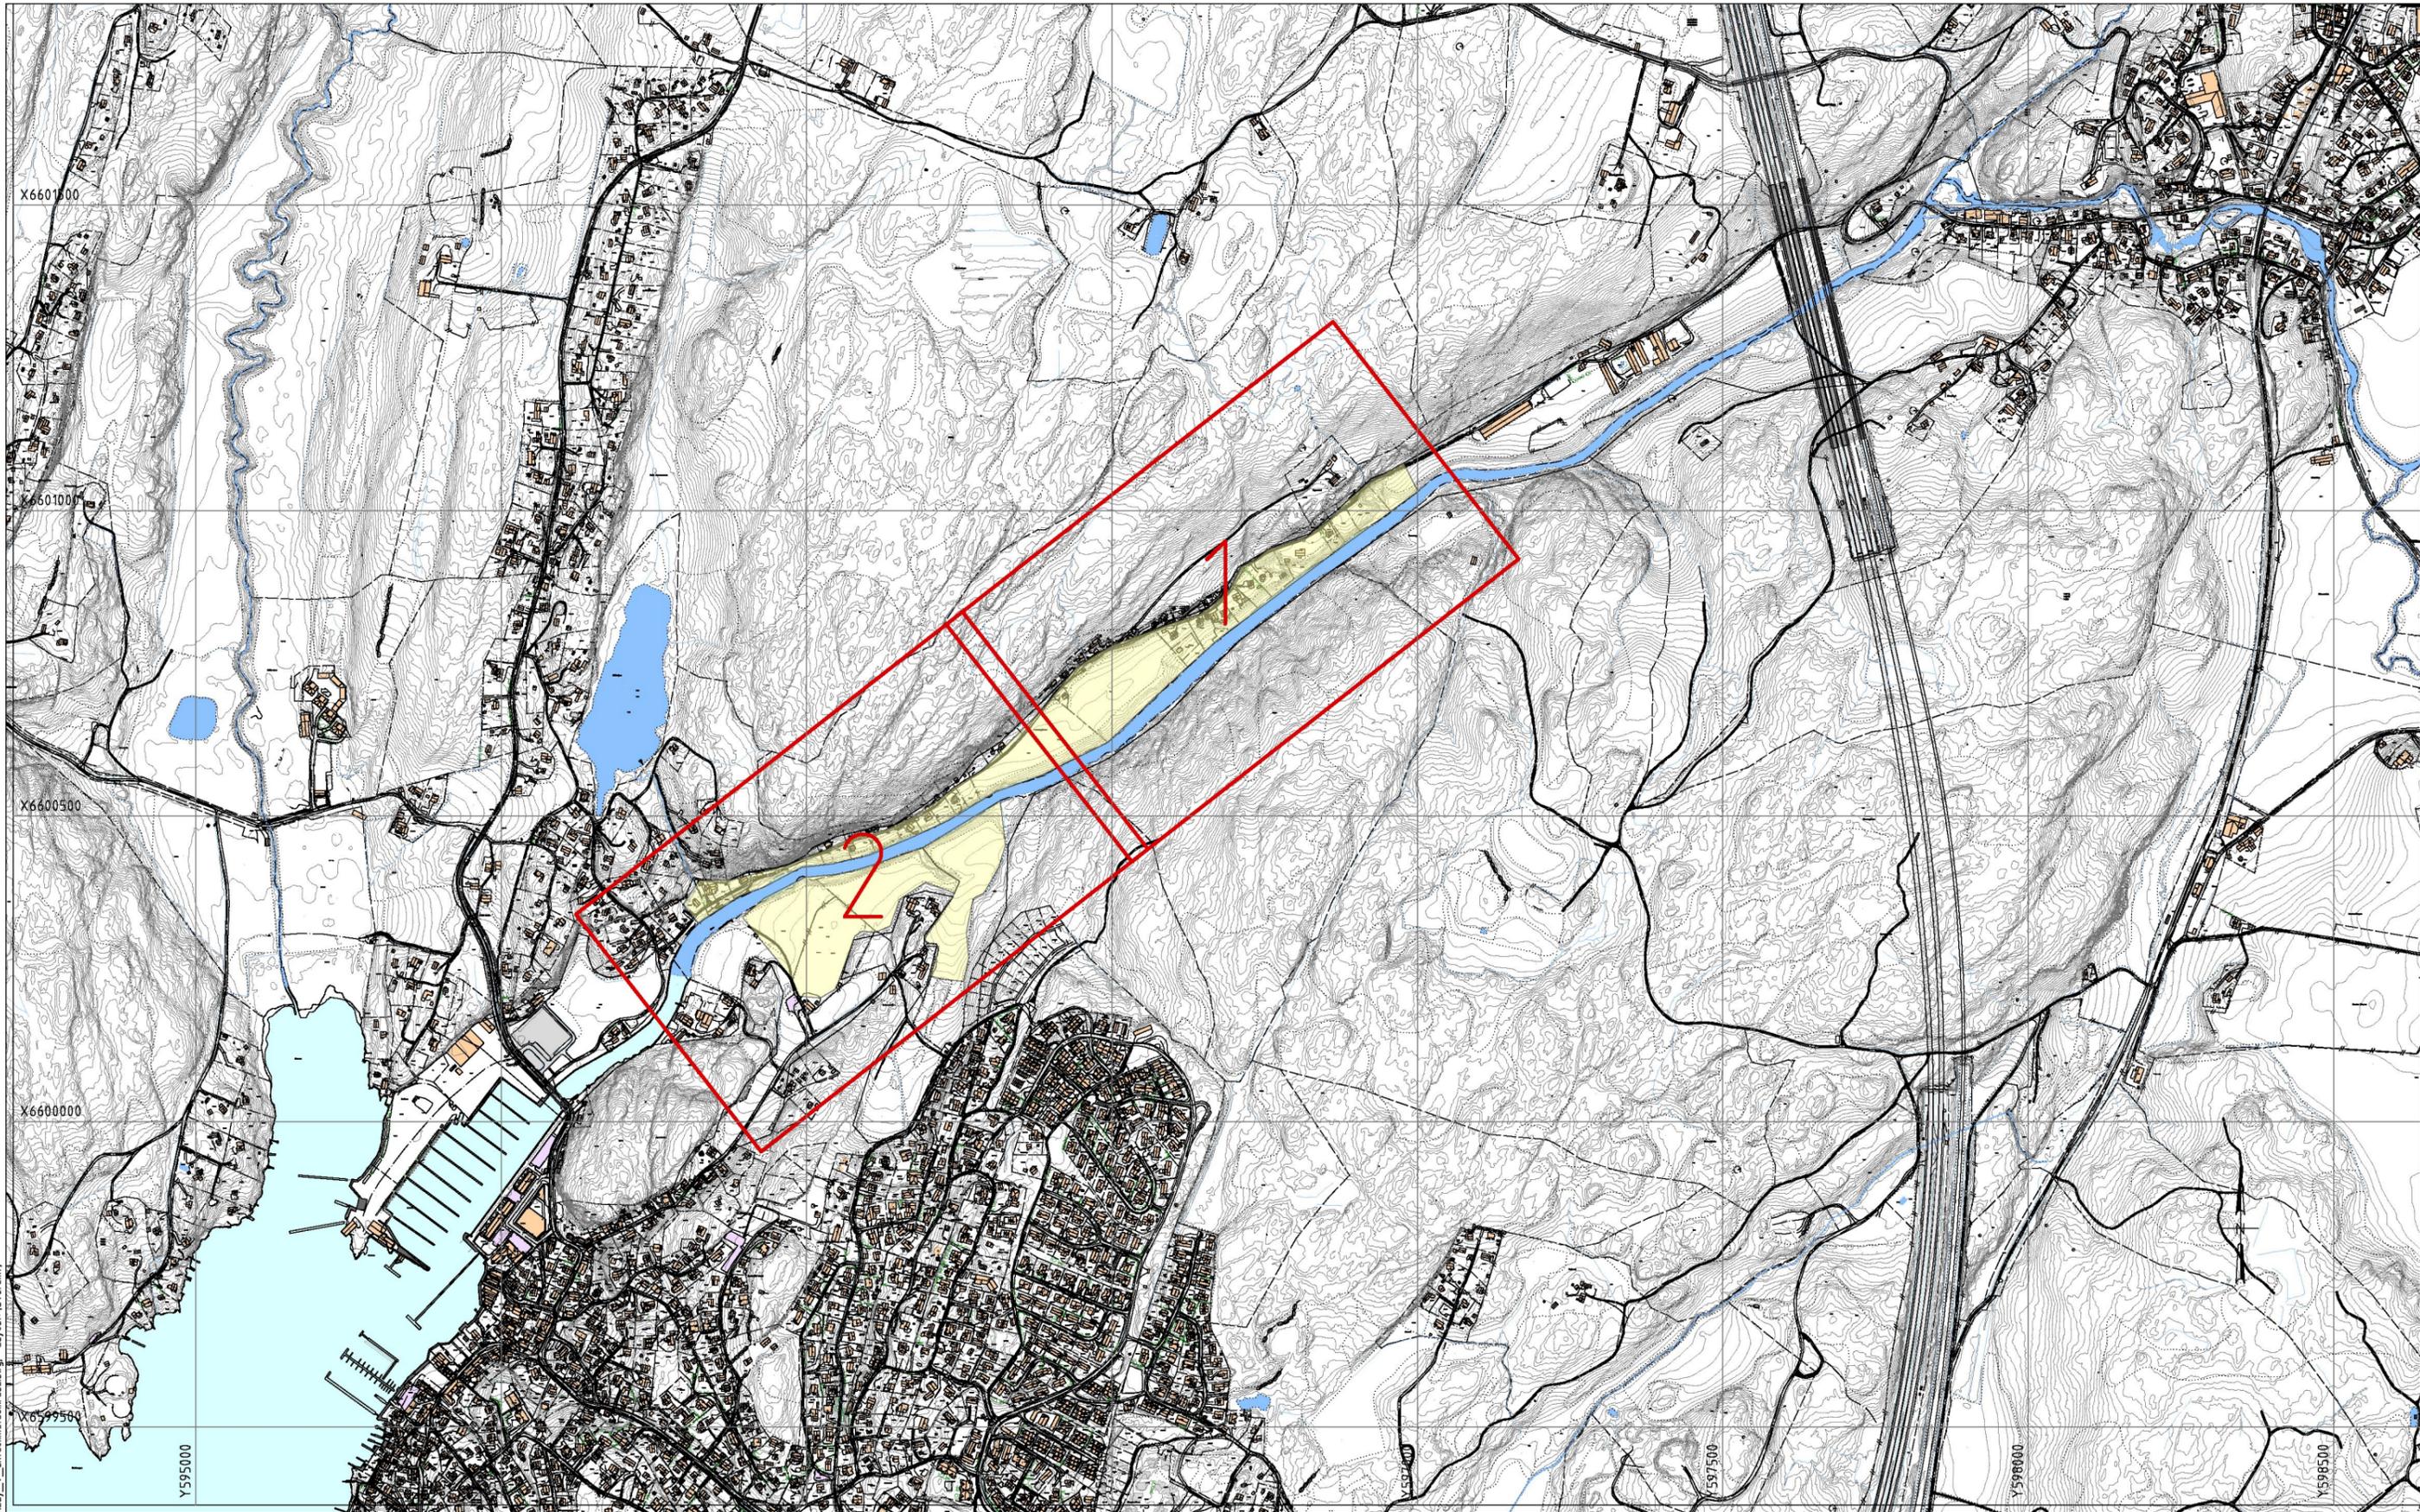
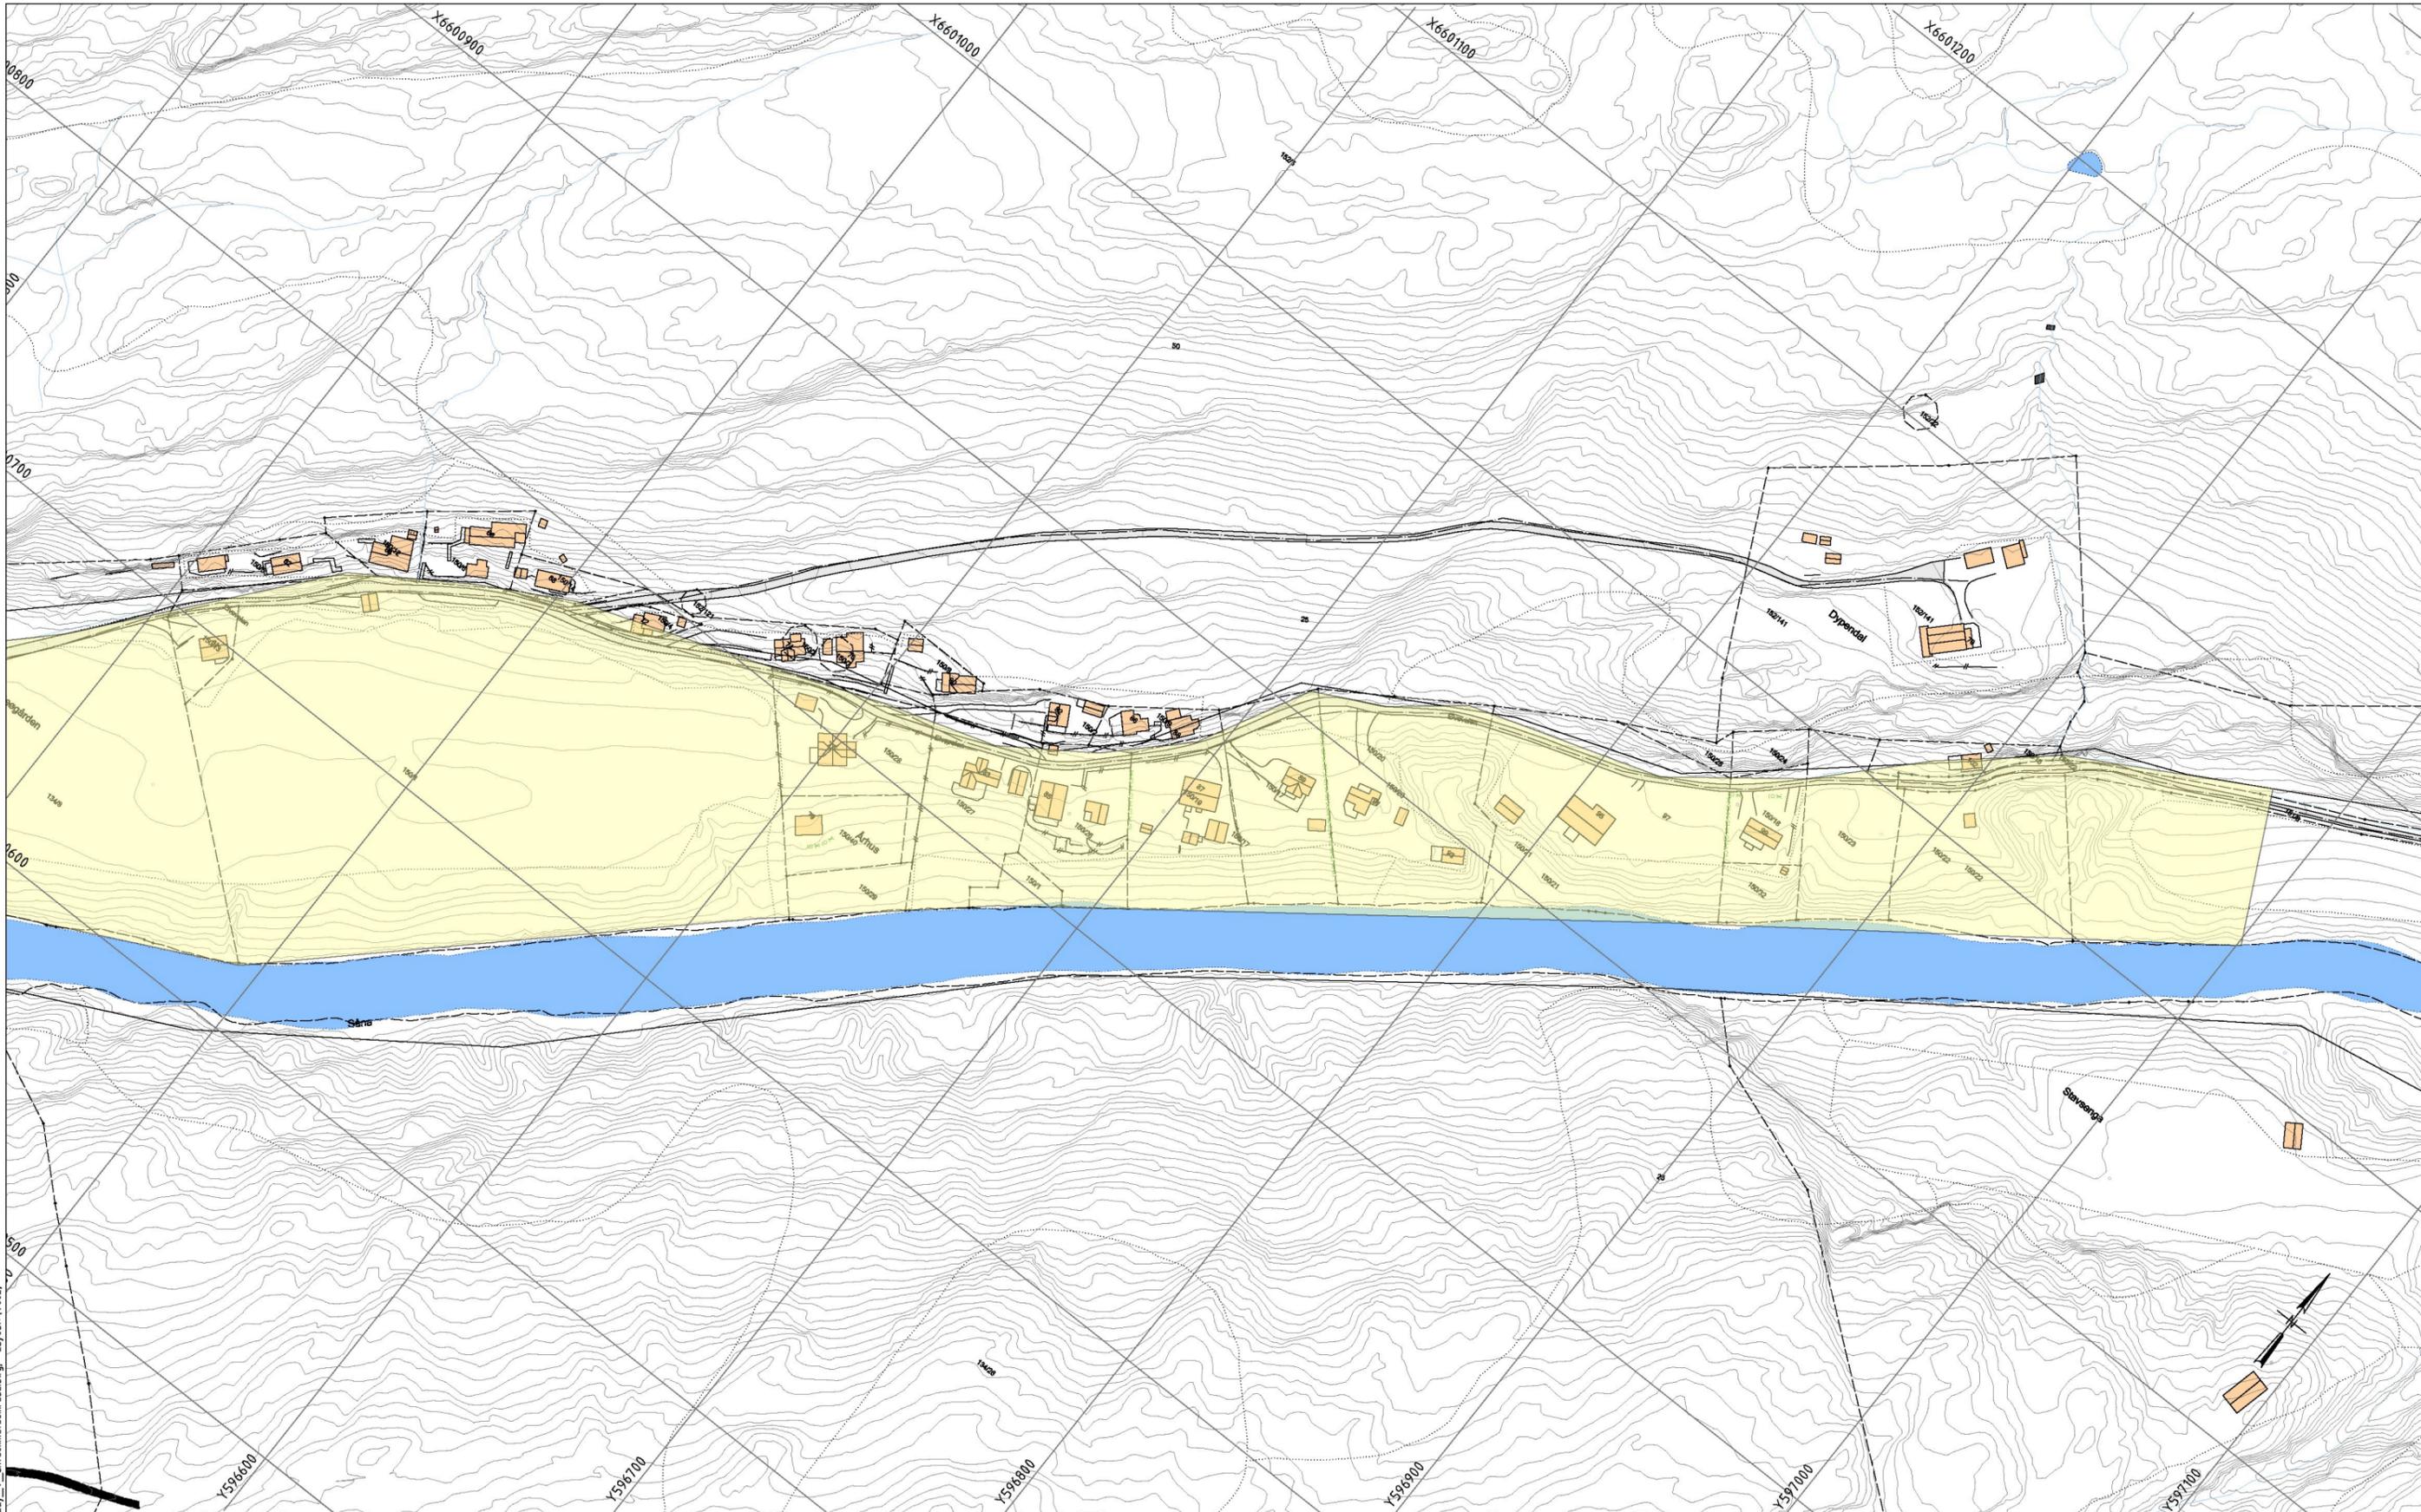
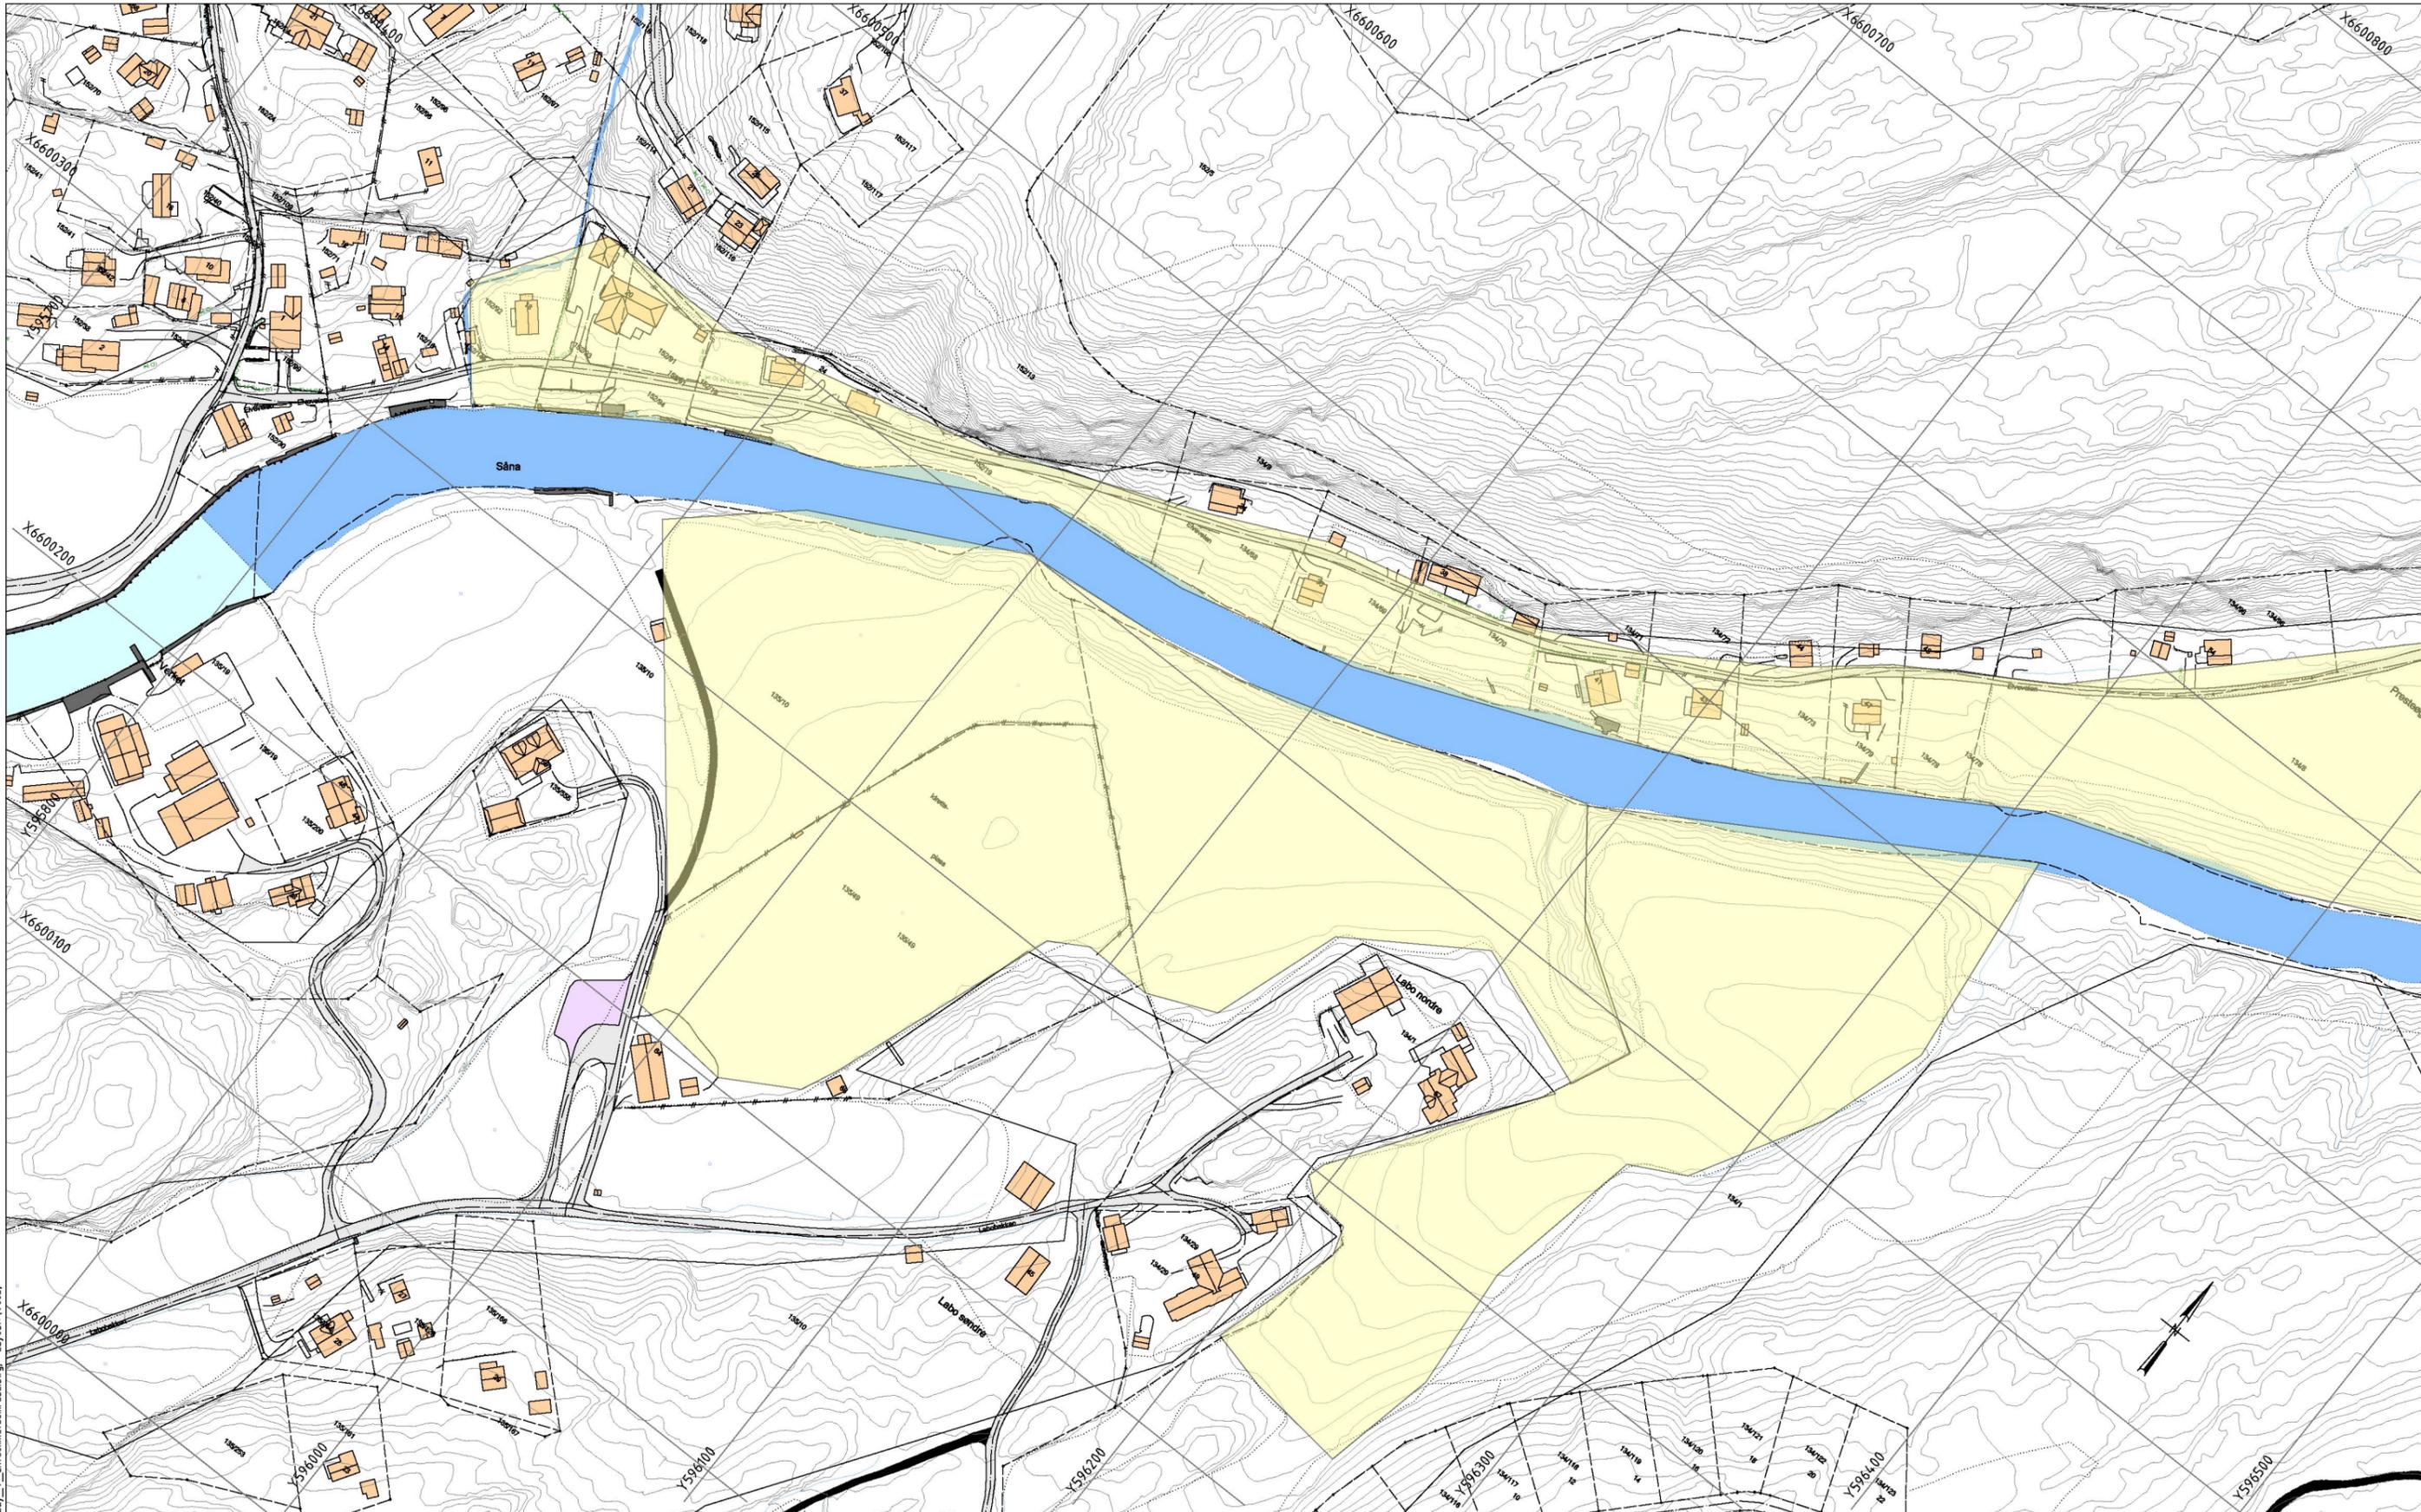
Terrenget heller mot elven Såna som renner gjennom dalføret. Terrenghelningen er generelt brattere enn 1:20 og det er en høydeforskjell på over 5 m. I bunnen av dalen, ca. ved Elveveien 18, avtar skråningshelningen og høydeforskjellen er på under 5 m. Dermed vil aktsomhetsområdet på nordre side av dalføret avgrenses her, tegning RIG-TEG-501.0 til -501.2.

Området består hovedsakelig av platåterreng der høydeforskjellen er over 5 m (inkludert elvebunnen). Men en maksimal skredutbredelse på 20 ganger skråningshøyden vil store deler av jordene ved Labu være innenfor aktsomhetsområdet. Det henvises til vedlegg 1 for terrengprofiler og tegning RIG-TEG-501.0 til -501.2 for en oversikt over avgrenset aktsomhetsområde.
