Områdestabilitetsvurdering Hølendalen

Vestby kommune

Områdestabilitetsvurdering

DOKUMENTKODE: 10214789-01-RIG-RAP-02

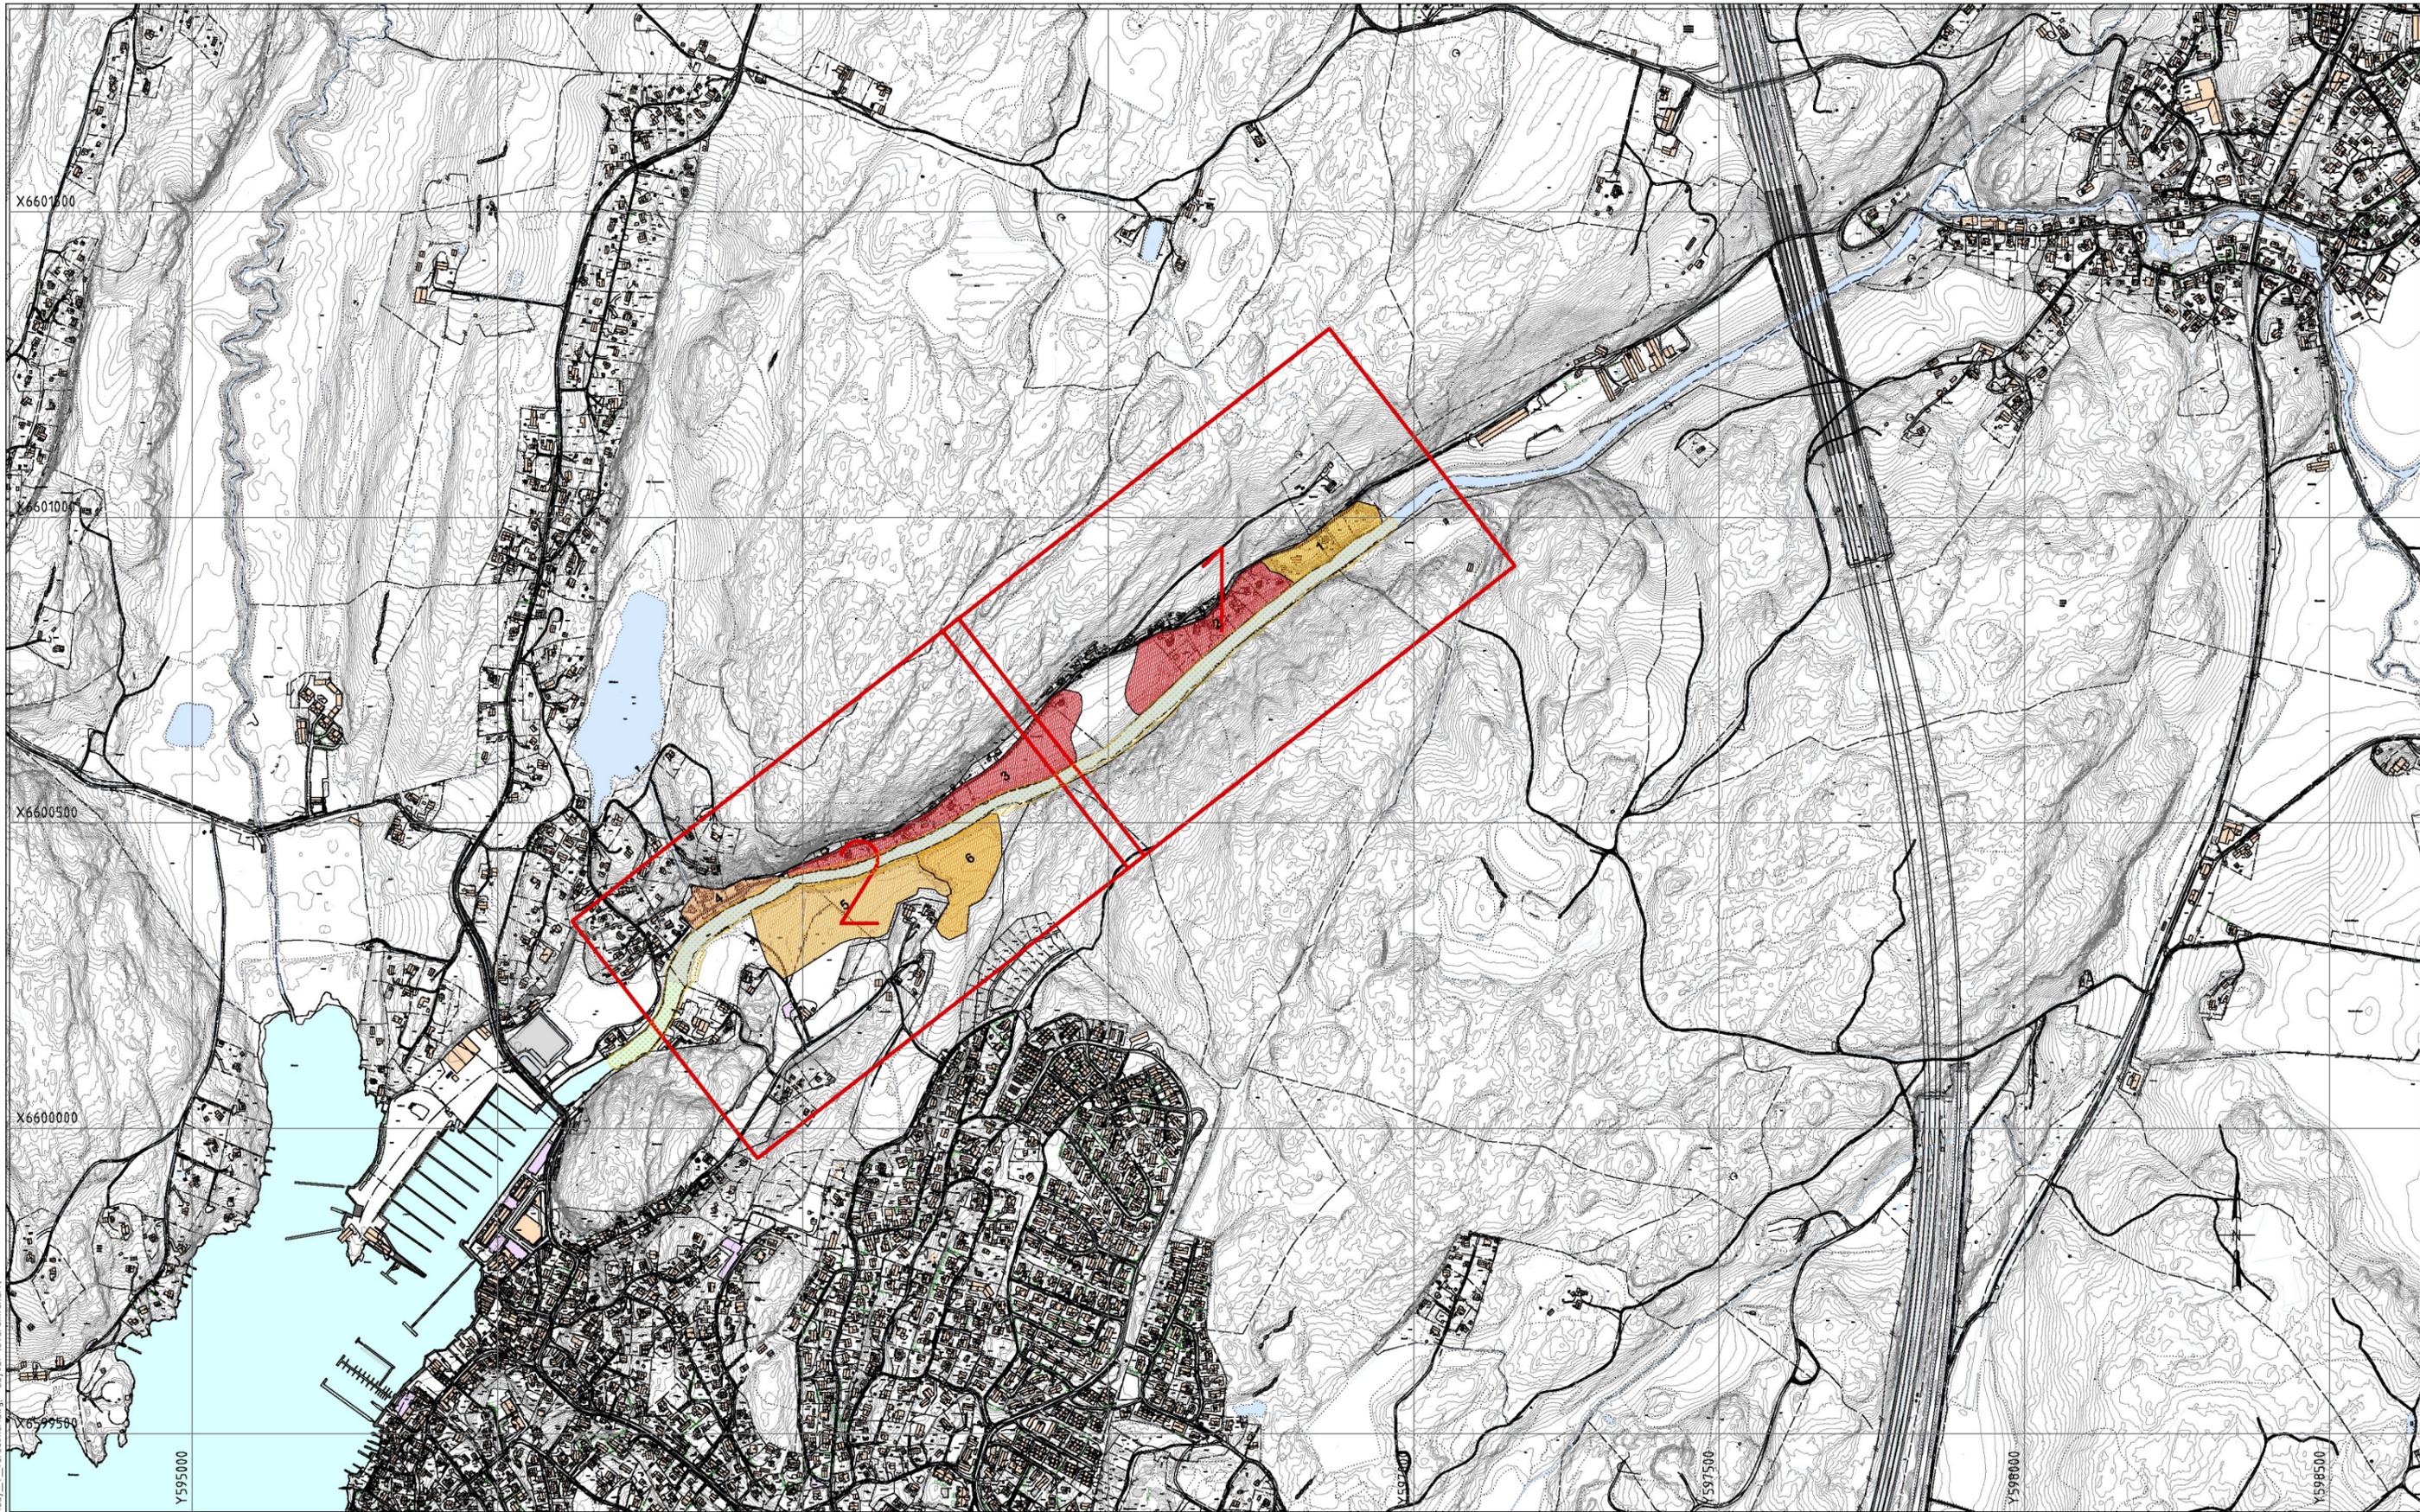
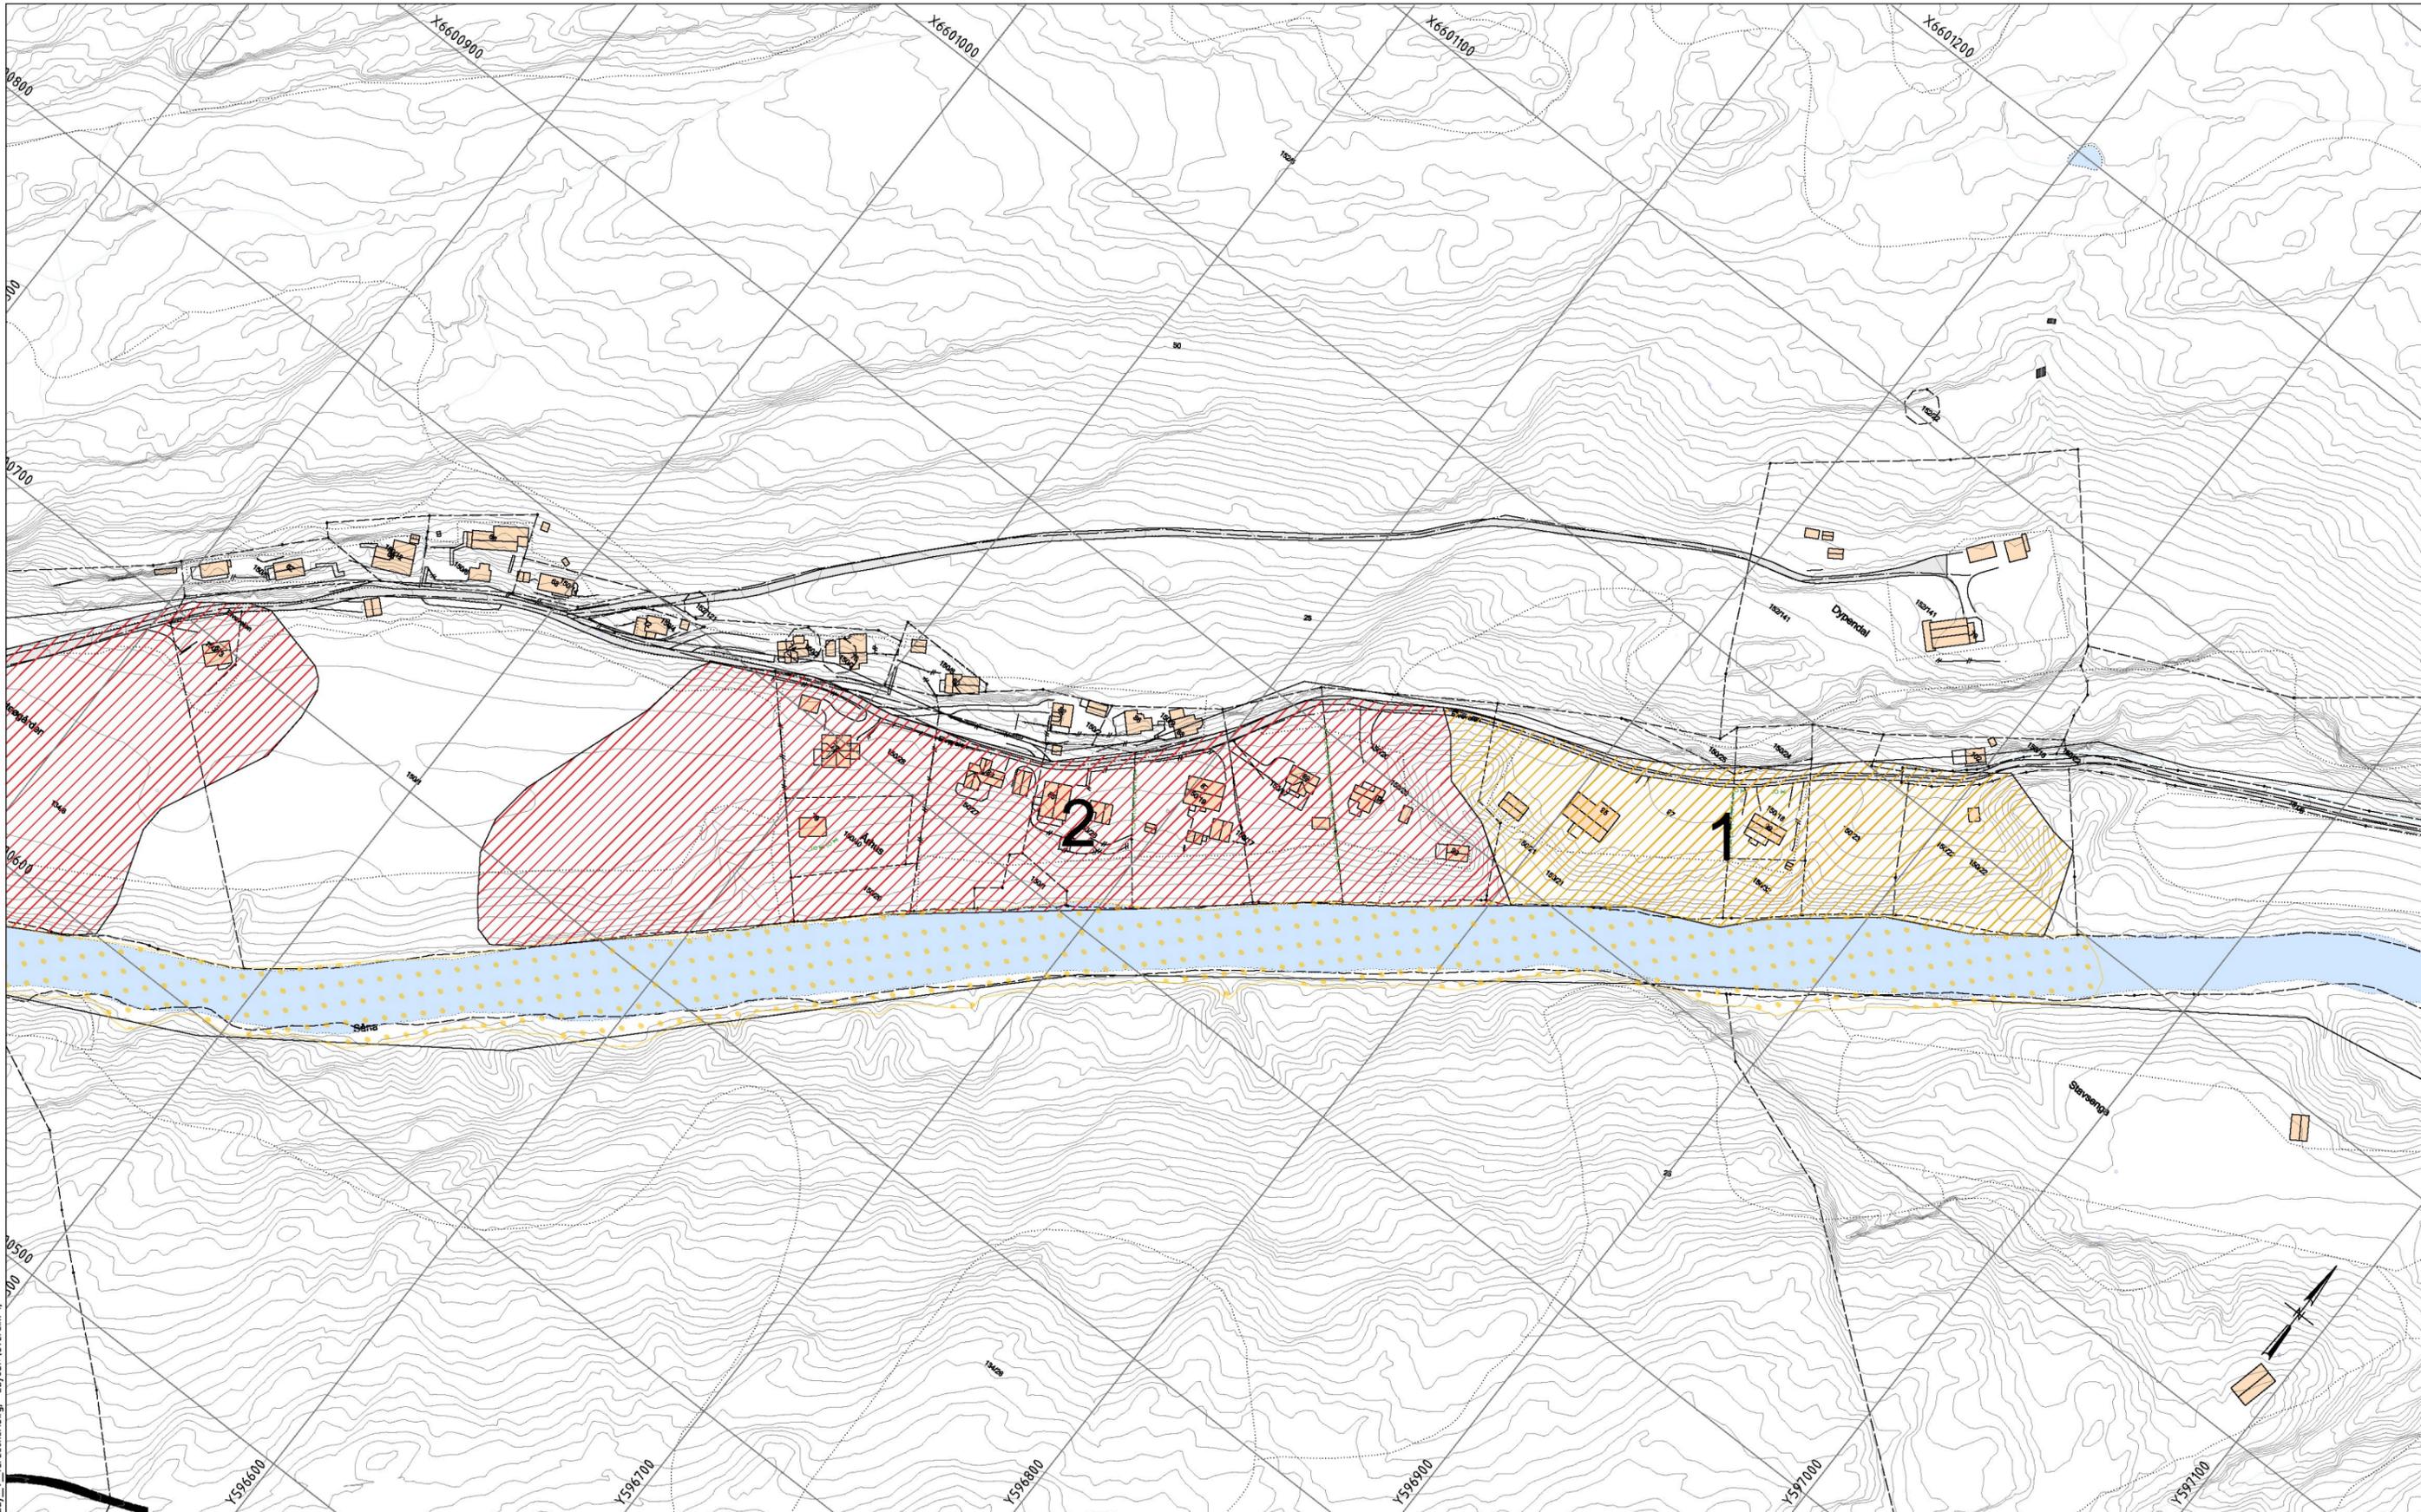
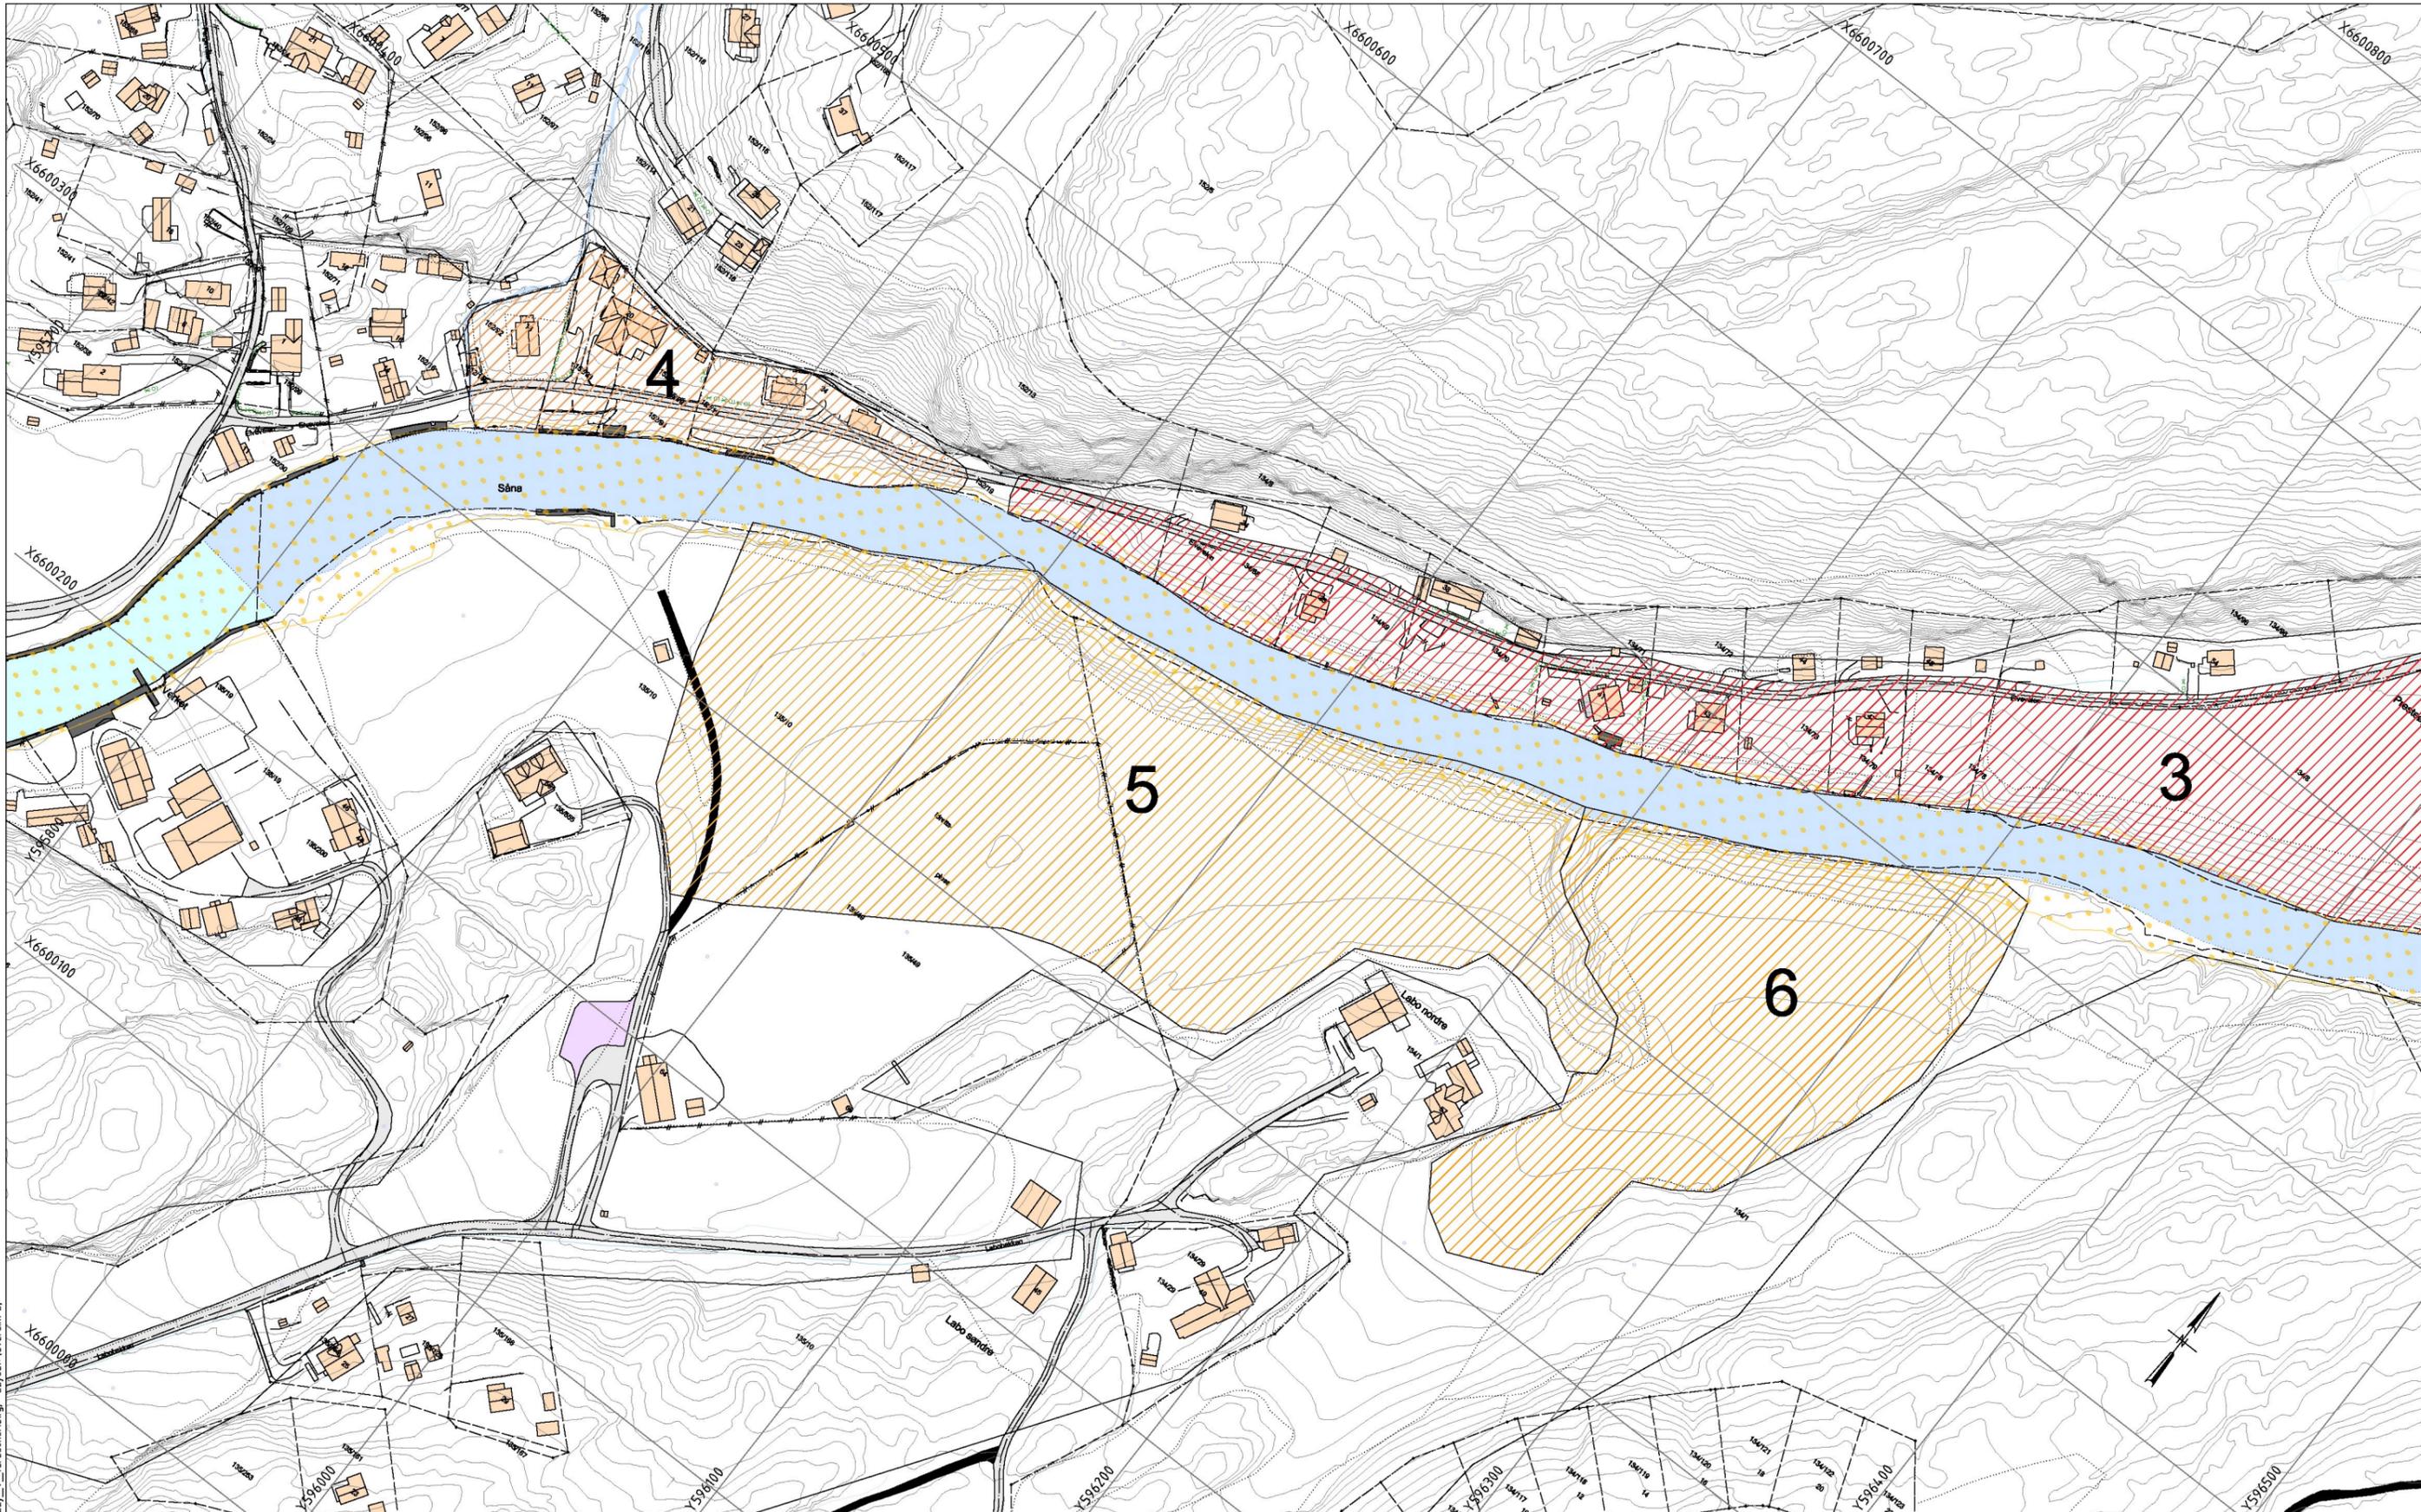
Basert på en vurdering av topografi og grunnforhold er det utredet seks ulike soner i område, hvorav fire ligger på nordsiden av Hølendalen. Faresonene er vurdert til å ha «middels» til «høy» faregrad. Se tegning 10214789-RIG-TEG-502.0 til -502.2 for plassering av faresonene.

9.	Avgrens og faregradsklassifiser faresoner	Utført. Faresonene er klassifisert med «middels» faregrad for sone 4, 5 og 6, mens sone 1, 2 og 3 er klassifisert med «høy» faregrad.

Utbredelsen av faresoner inkluderer antatte løсне- og utløpsområder av eventuelle skred. Området er delt inn i seks ulike soner. Sonene er klassifisert med faregrad i henhold til punkt 9 i NVEs retningslinjer. Faregradsevaluering er utført i henhold til NGI-rapport «Program for økt sikkerhet mot leirskred» [4]. Klassifiseringen gjelder for dagens tilstand. Faresoner og utløpsområder er vist i tegning RIG-TEG-502.0 til -502.2.

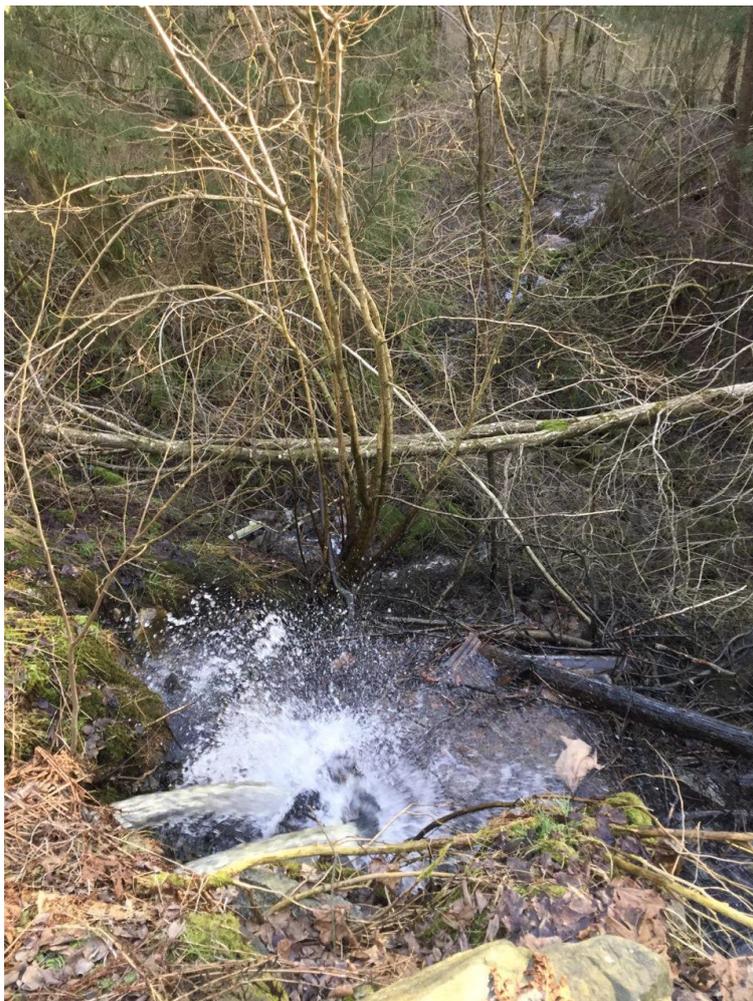
Figur 1. Bilde av ravine ved bilvei i nærheten av borpunkt 2. En mindre bekk er lagt i rør under vei og føres ned i en ravine.

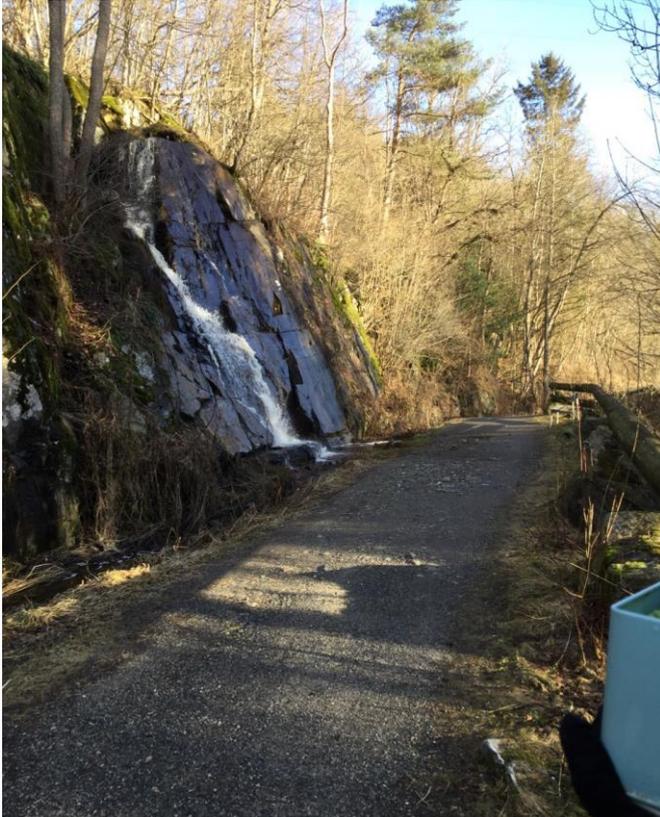
Figur 2. Tatt i retning øst langs bilvei. Vannet renner langs bergsiden og føres under veien i rør. Vannet renner videre ned i en ravine.

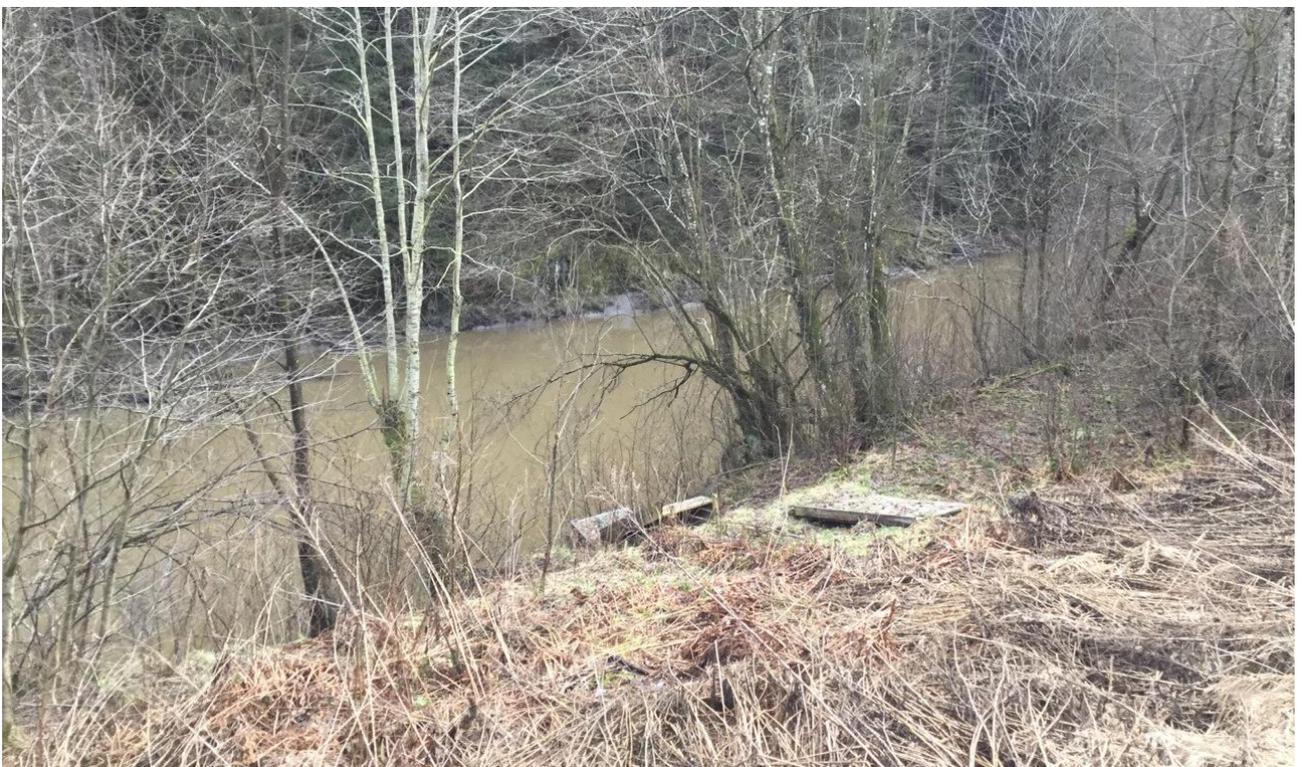
Figur 3. Bilde av Elven Såna. Merk grumsete vann kan tyde på erosjon langs elvebredden.

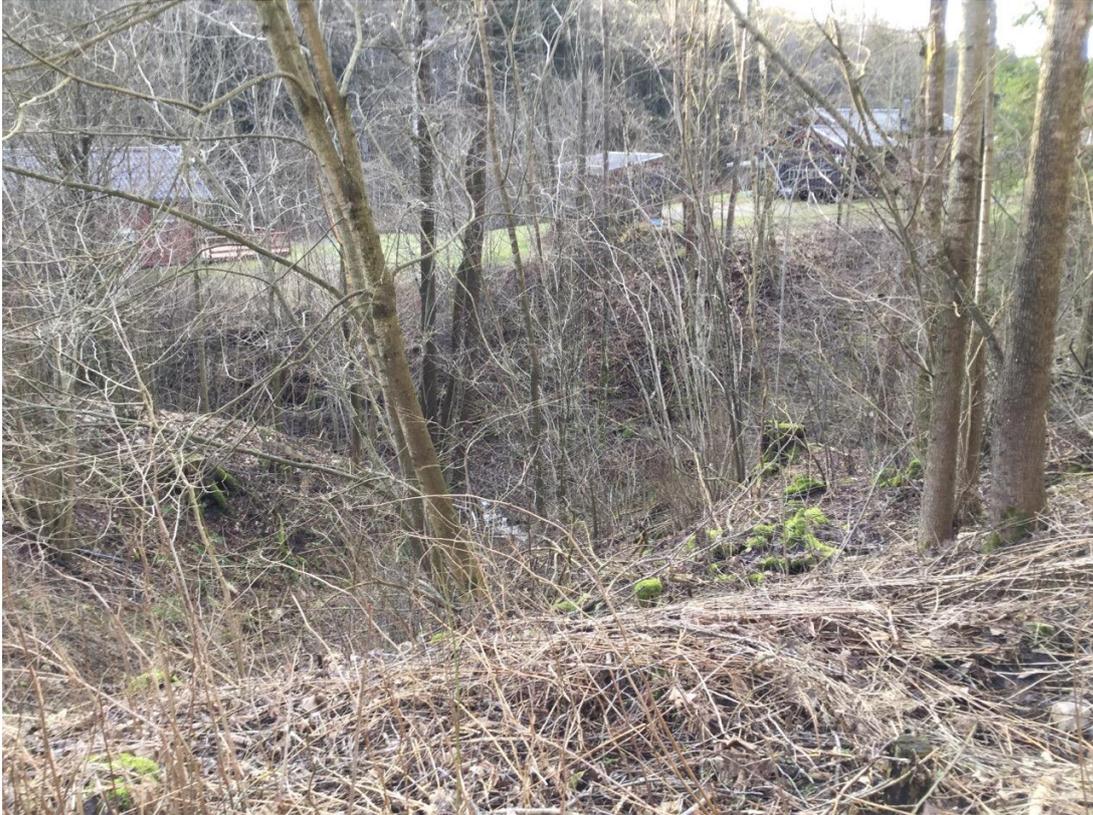
Figur 4. Bilde av ravine ved Elveveien 95. Tatt mot retning sør.

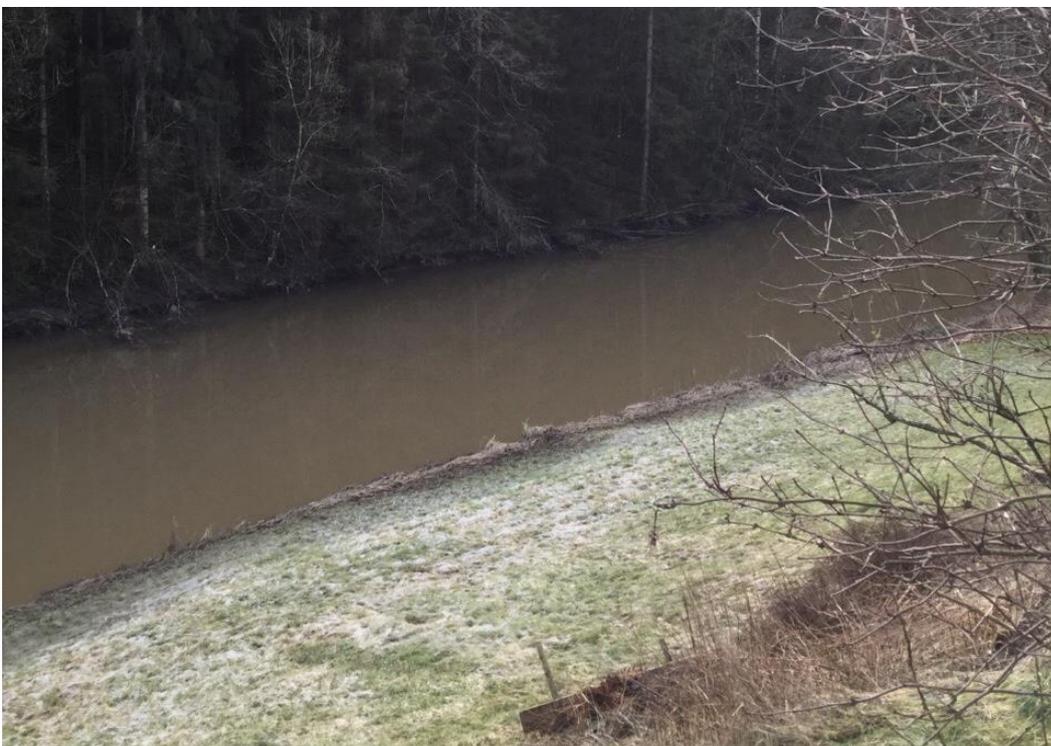
Elven Såna renner gjennom Hølendalen og renner ut i Sonsbukta. Elven renner på ca. kote 0 og har en slak helning. Det er observert aktiv erosjon langs elvebredden med åpne «sår» og lokale overflateutglidninger. Vannet er generelt grumsete og det er observert leire i elveleiet, noe som kan tyde på noe erosjon langs elven. Det er ikke observert naturlig erosjonssikring i vassdraget.

Figur 5. Bilde av elvebredden ved Elveveien 87, tatt i retning sør. Observert grumsete vann og aktiv erosjon langs elvebredden.

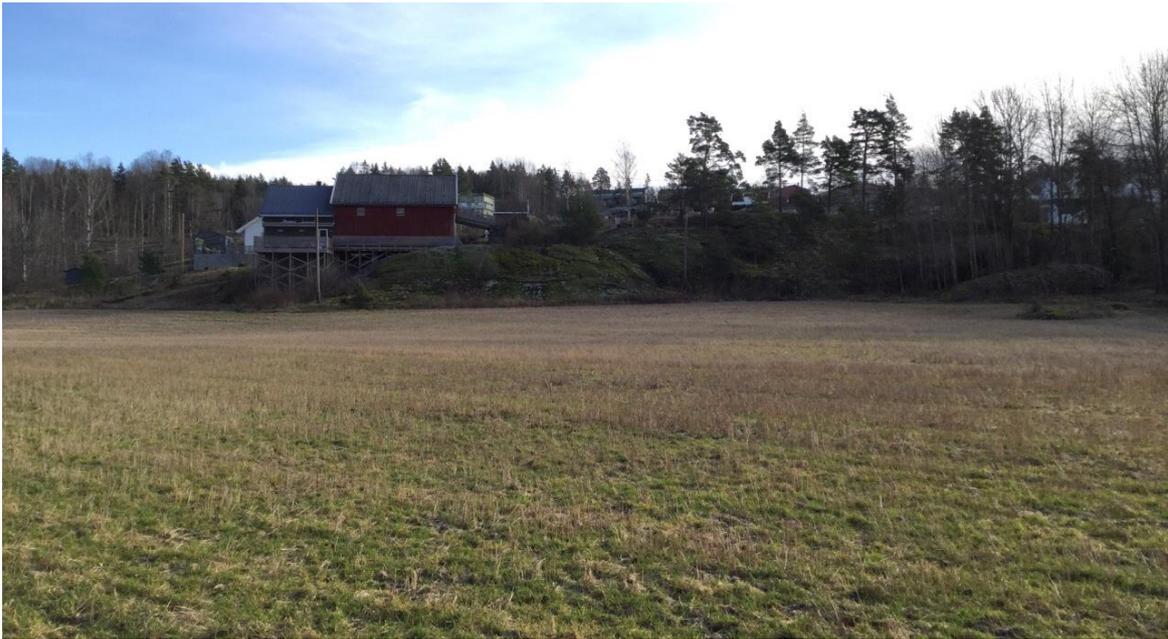
Figur 10. Bilde tatt ved elvebredden i retning sør. Nordre Labu gård (i bilde) er fundamentert på berg i dagen.

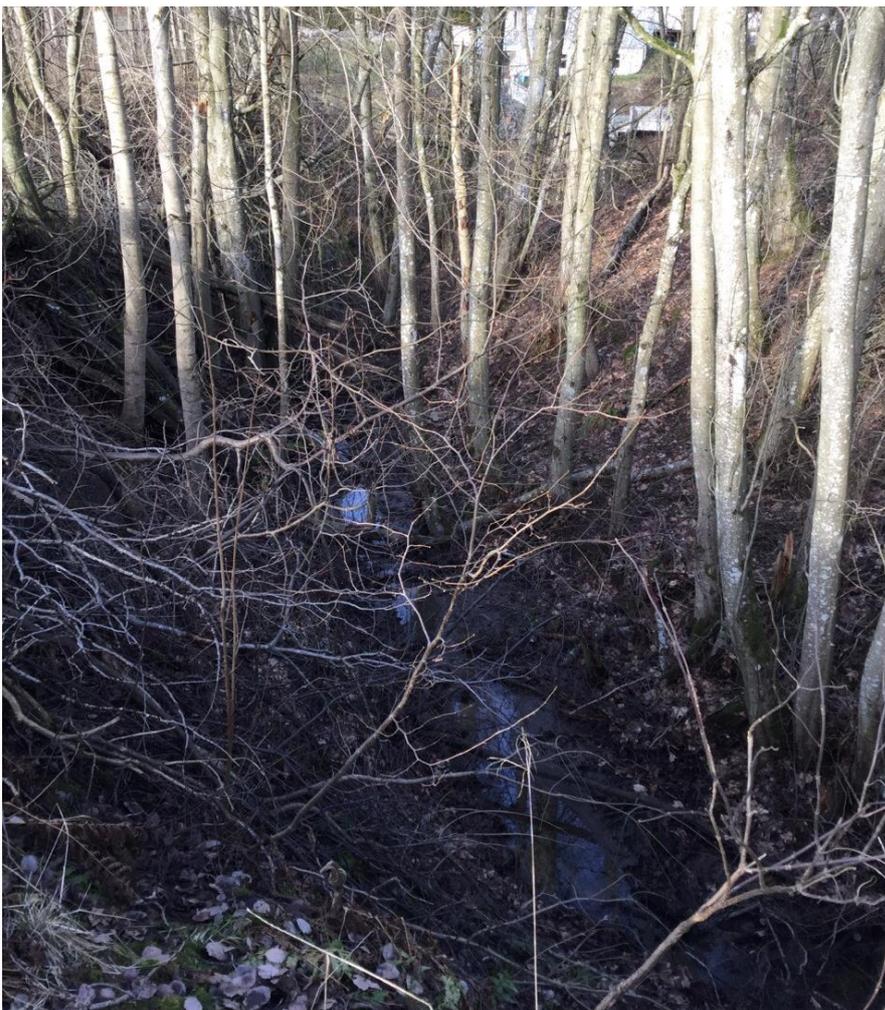
Figur 11. Bilde tatt ned i ravine ved borpunkt 19. Observert bratt terreng og relativt store høydeforskjeller.

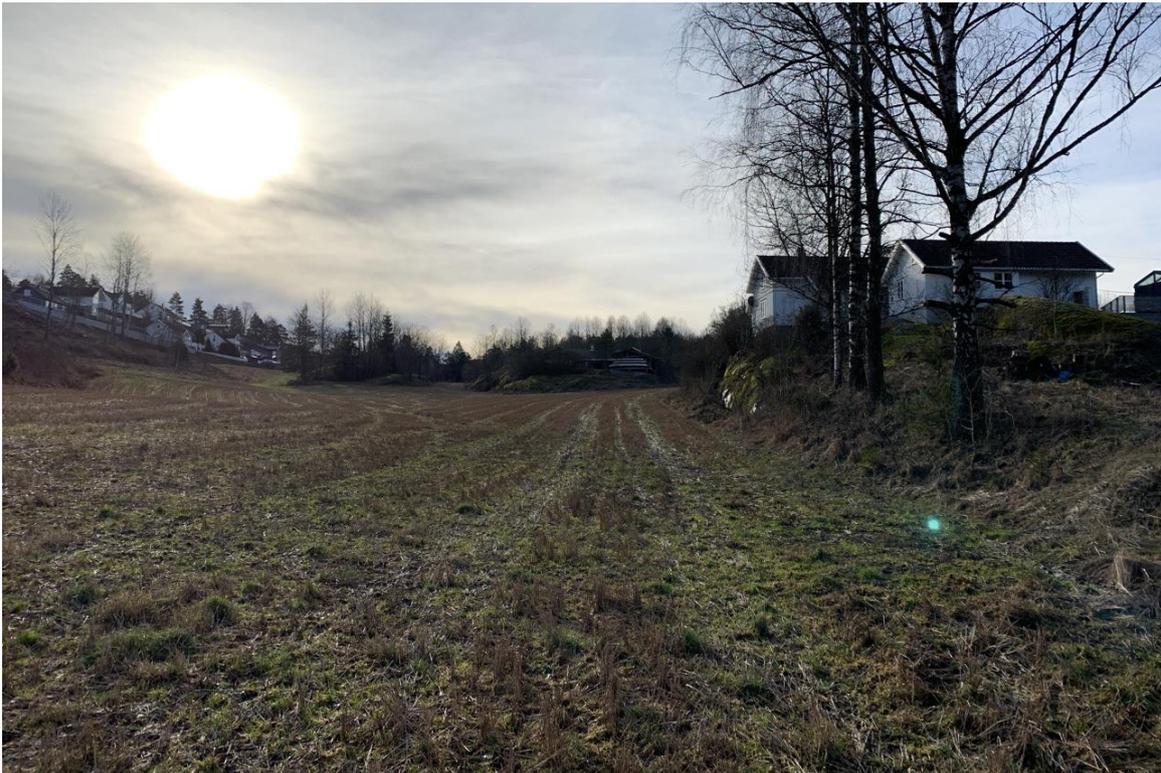
Figur 12. Bilde tatt ved borpunkt 21 i retning sør. Det er observert berg i dagen på begge sider av jordet.

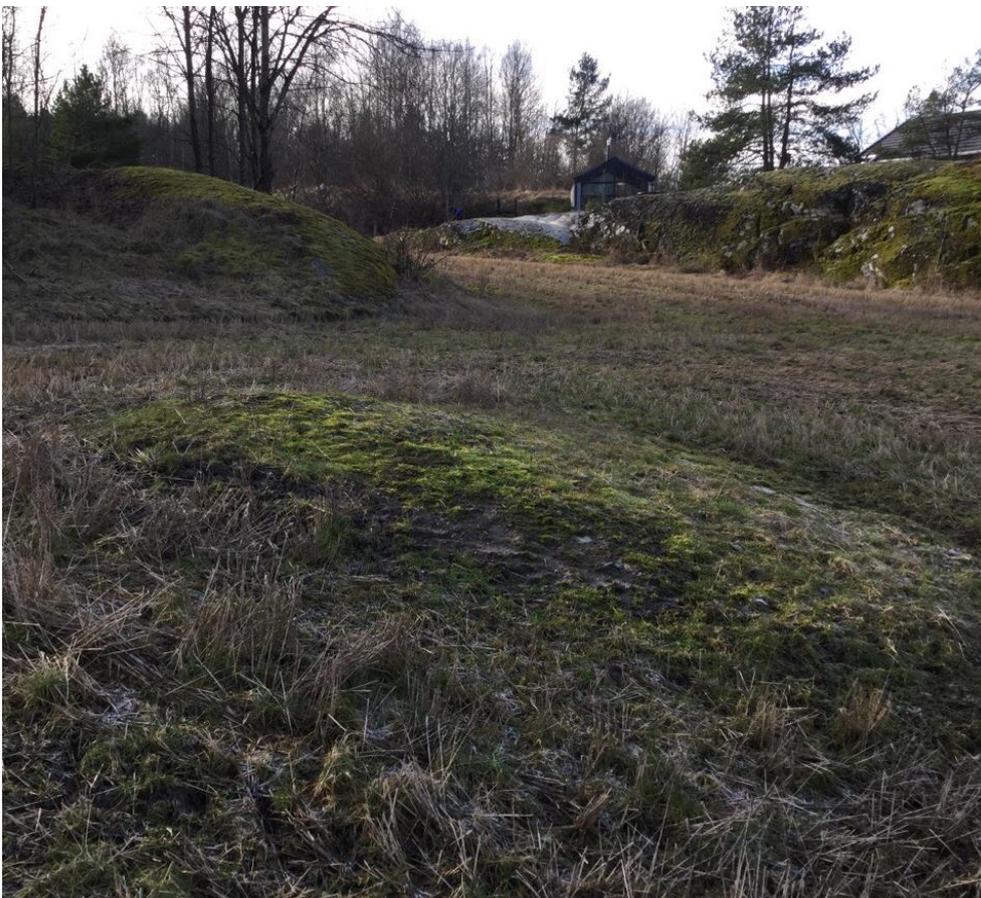
Figur 13. Bilde av berg i dagen midt på jordet, sør for borpunkt 22.
