# ► Telia Towers mast Gardermobanen

## Områdestabilitetsvurdering

Oppdragsnr.: 52500483 Dokumentnr.: 52500483-RIG-R01 Revisjon: J01 Dato: 2025-01-30

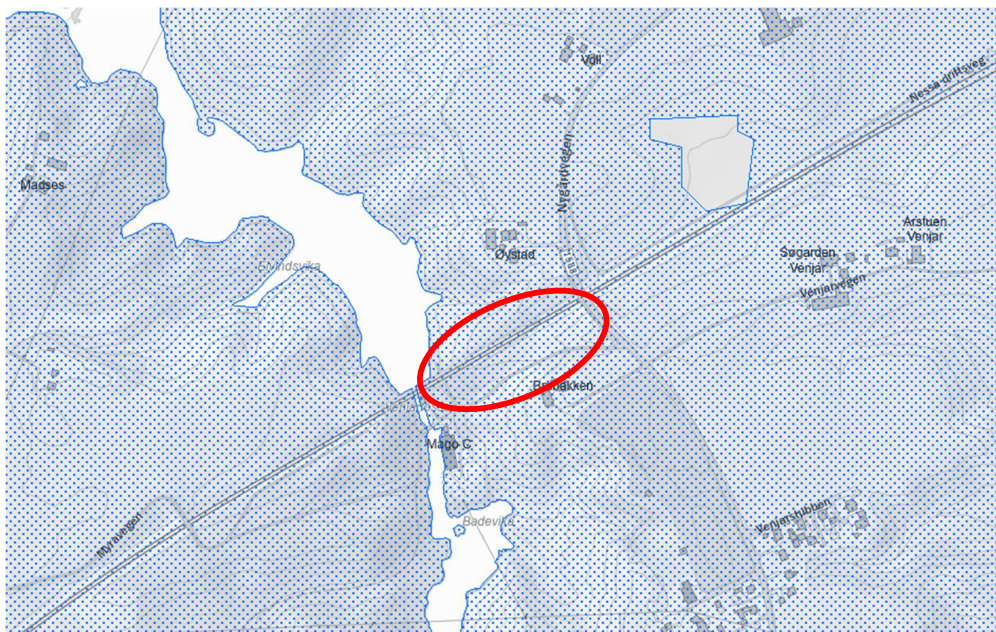
Planområdet ligger under den marine grensen. Ifølge NVEs temakart for kvikkleire er det ingen registrerte forekomster av kvikkleire innenfor selve planområdet. Kartleggingen viser imidlertid at området er markert med blå prikkete skravur, som indikerer at dette området er klassifisert som et aktsomhetsområde for kvikkleire, se Figur 4.

Figur 4: Kart fra NVE Atlas viser at tiltaksområdet (rød ellipse) ligger innenfor et aktsomhetsområde for kvikkleire [3].

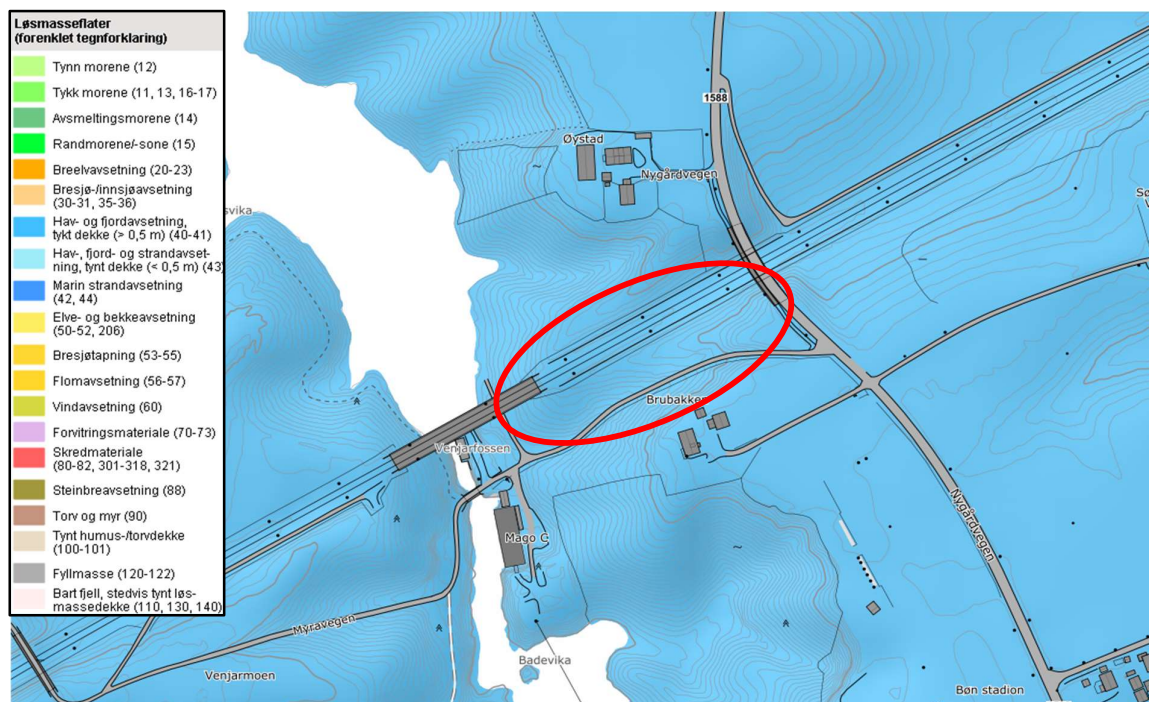
Ut ifra NGU sitt løsmassekart kan man få en indikasjon av hva det øvre laget i jordprofilen består av. Tiltaksområdet i NGUs løsmassedatabase 1:50 000 er vurdert å være innenfor kategorien marine strandavsetninger jf. Figur 5.

Figur 5: Løsmassekart fra NGU viser at tiltaksområdet (markert med rød sirkel) består av marine strandavsetninger [4].

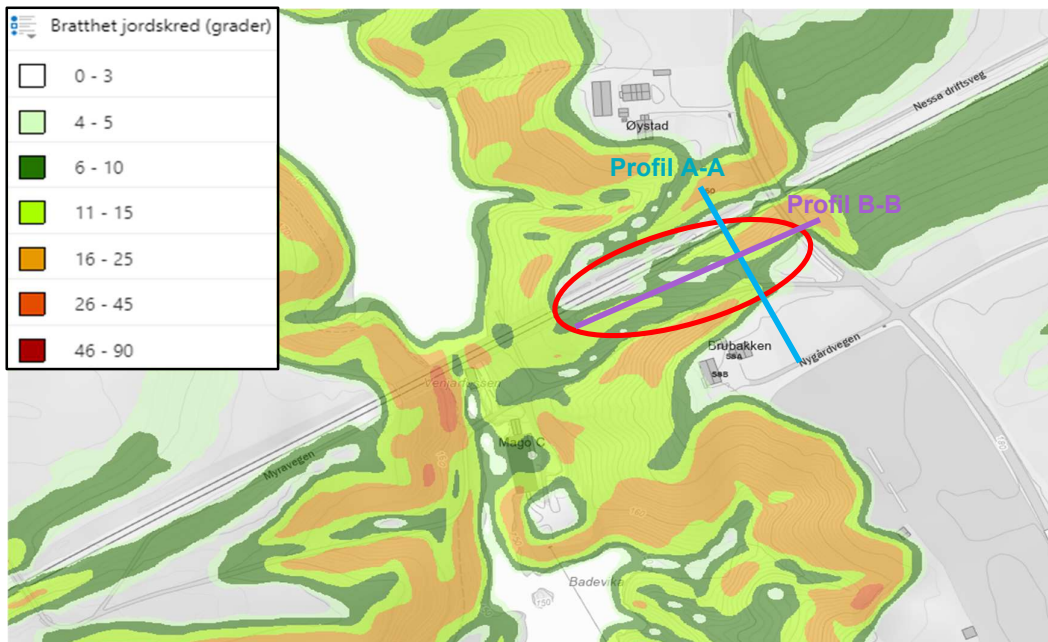
Tiltaksområdet har i hovedsak helninger på 6–10 grader (1:10 til 1:6), 11–15 grader (1:5 til 1:3,7) og enkelte steder 16–25 grader (1:3,5 til 1:2,1), men enkelte områder er også flate, se Figur 6. Ved å vurdere et profil som går NV-SØ, kalt profil A-A, gjennom tiltaksområdet fremkommer det at terrenget hvor masten vil

Figur 6: Bratthetskartet for området viser at det ellipseformede tiltaksområdet er relativt flatt, mens randsonene har større helning [3].

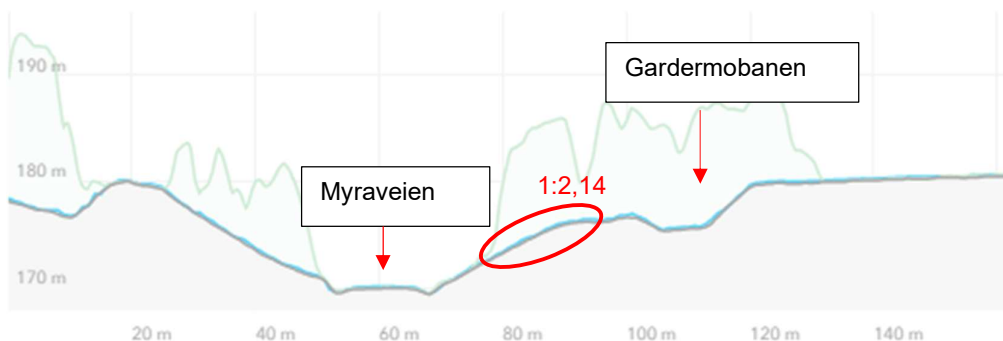
plasseres ligger i et mulig løsneområde for skred ettersom høydeforskjellen i skråningen er på over 6 meter og høydeforskjellen er på 1:2,14 som er brattere enn 1:20, se Figur 7.

Figur 7: Profil A-A vurdert nærmere med plasseringen av masten markert med rød ellipse [5].

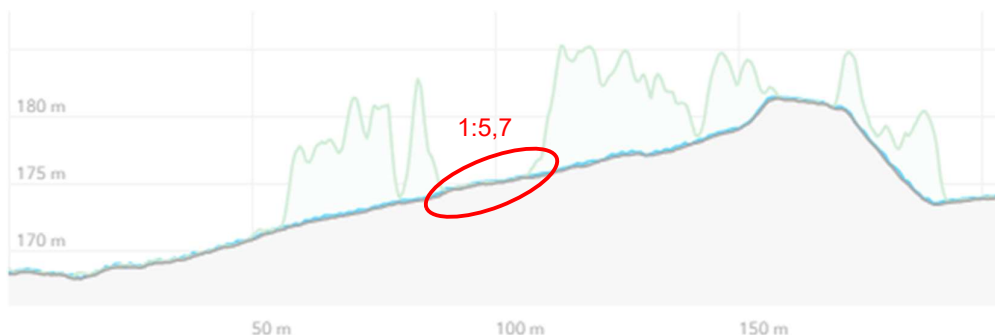
Ved å også vurdere et profil V-Ø retning kalt profil B-B fremkommer det at masten vil ligge i et mulig løsneområde for skred. Her er høydeforskjellen på 13 meter, og helningen er 1:5,7 som er brattere enn 1:20, se Figur 8.

Figur 8: Profil B-B vurdert nærmere med plasseringen av masten markert med rød ellipse [5].

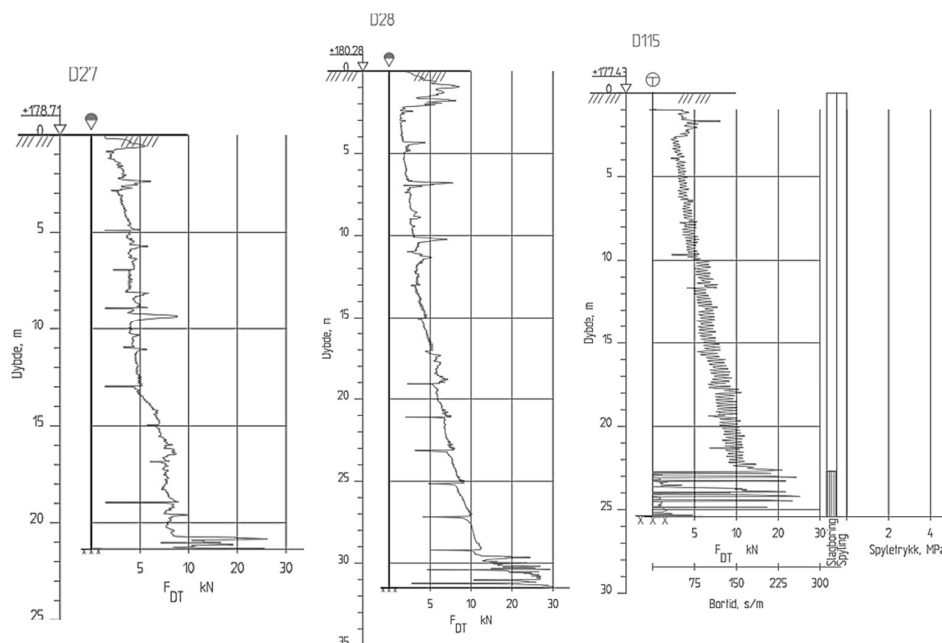
Grunnundersøkelsene som er utført gir ingen indikasjon på at det er sprøbruddmateriale der masten skal plasseres. Et områdeskred av typen som vil gripe bakover, er derfor ikke aktuelt der masten er tenkt plassert. For tiltaket skal likevel lokalstabilitet dokumenteres, slik det kreves etter plan- og bygningsloven.

Figur 11: Ingen av de nærliggende boringene i nærheten av tiltaksområdet viser tegn på sprøbruddsmateriale. De nærmeste boringene viser derimot lav, men jevnt stigende boremotstand. Dette er i samsvar med laboratorieresultater som identifiserte marin leire med innslag av silt [7].

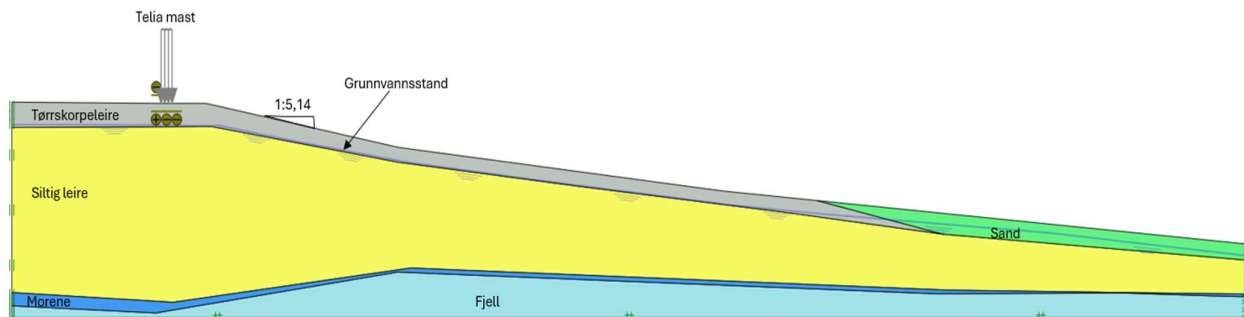
Grunnvannsnivået er antatt å ligge ved bunnen av tørrskorpelaget, 3,5 meter under terrenget på toppen av skråningen. For masten ble en linjelast på 80 kN/m/m benyttet over en avstand på 2 meter. Linjelasten ble deaktivert i beregningen som undersøkte dagens situasjon, men aktivert i beregningen som vurderte den fremtidige situasjonen med mastens endelige plassering. Se Figur 13 for fremstillingen av modellens utforming.

Figur 13: Kritisk profil med lagdeling og terrenghelning angitt.

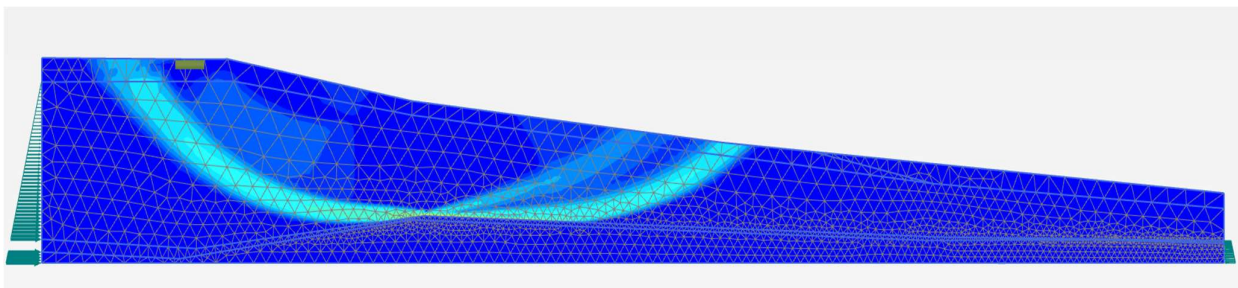
For dagens situasjon, uten masten, er sikkerhetsfaktoren tilnærmet 1,4, som er kravet for sikkerhetsfaktor i udrenert tilstand. Figur 14 viser hvordan bruddsirkelen kan se ut i denne situasjonen. Når lasten fra masten påføres, reduseres sikkerhetsfaktoren til under 1,4, og masten vil derfor måtte fundamenteres på peler dersom den plasseres her. I denne sammenhengen anbefales det som et minimum å utføre boringer med fjellkontroll for å fastslå nøyaktig dybde og vurdere muligheten for skråfjell i området. En CPT-boring, som gir data som kan bedre beregningsunderlaget, anbefales også.

Figur 14: Kritisk profil med bruddsirkelen markert.

Det anbefales å gjennomføre ytterligere boringer med fjellkontroll for å vurdere dybden og potensialet for skråfjell før en endelig beslutning om fundamenteringsmetode tas. En CPT-boring, som gir data som kan bedre beregningsunderlaget, anbefales også.
