# NOTAT RIG - 01

**EMNE: Holterkollveien 6, Drøbak**  
**Områdestabilitetsvurdering iht. NVE's retningslinjer**

| <b>Deres ref.:</b> | <b>Vår ref.:</b> | <b>Dato:</b> |
|---|---|---|
| - | 25032/hjk | 04.04.2025 |

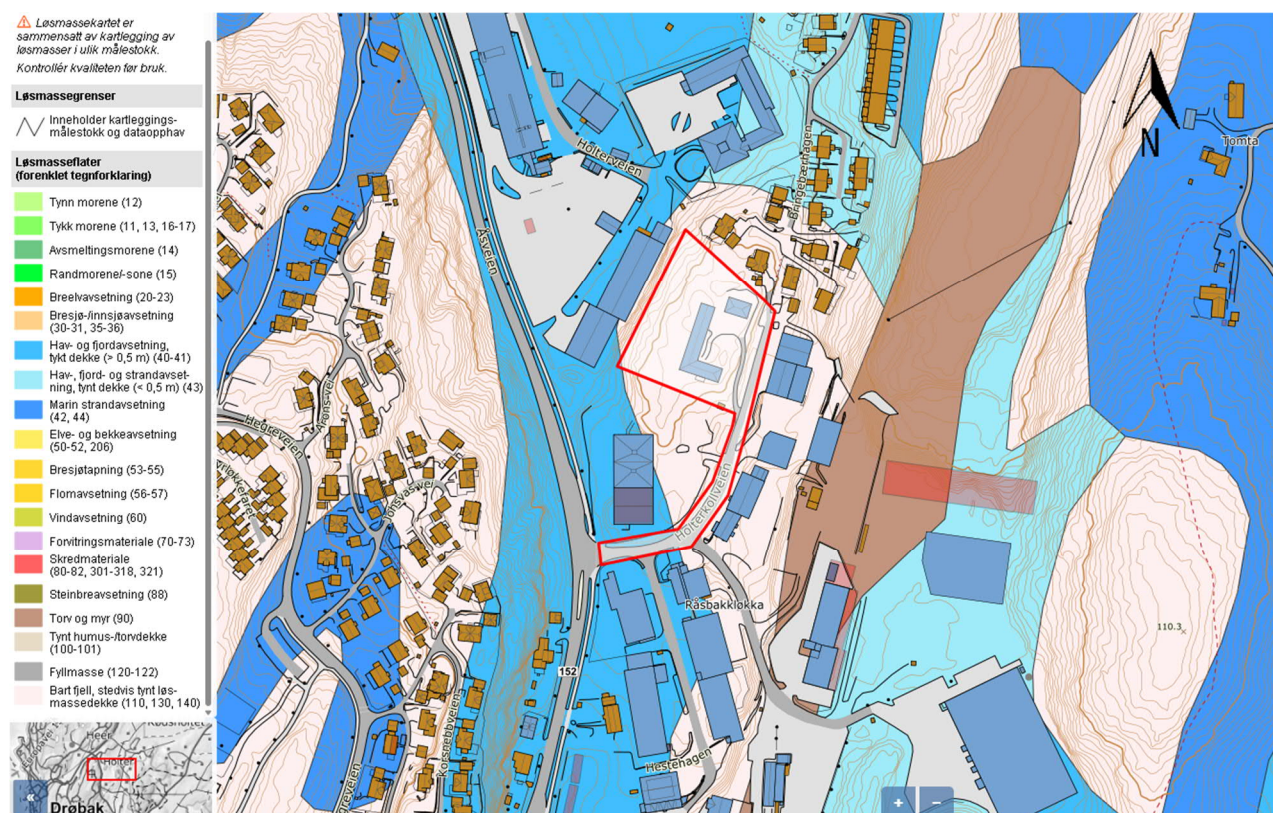
Figur 1: Kvartærgeologisk kart. [http://geo.ngu.no/kart/arealis\\_mobil/](http://geo.ngu.no/kart/arealis_mobil/)

Ifølge løsmassekartet fra NGU består løsmassene i planområdet i hovedsak av berg i dagen, men med et lite område langs søndre del av Holterkollveien der det er angitt tykke marine avsetninger. Kartet er grovmasket og kan kun brukes som en orienterende kilde. Det vises til kvartærgeologisk kart i figur 1.

En gjennomgang av tilgjengelige flyfoto og gatebilder på nett, samt befaring av området viser at det er berg i dagen eller små løsmassemektigheter i hele planområdet. I området langs Holterkollveien, der det er angitt marine avsetninger på kvartærgeologisk kart, er det bergskjæring langs veien. Det er ikke avdekket mulighet for leire med sprøbruddegenskaper i planområdet. Det vises til vedlegg 3 som viser områder med observasjoner av berg i dagen. I vedlegg 4 er det vist et utvalg bilder av berg i dagen som ble observert ved befaring.

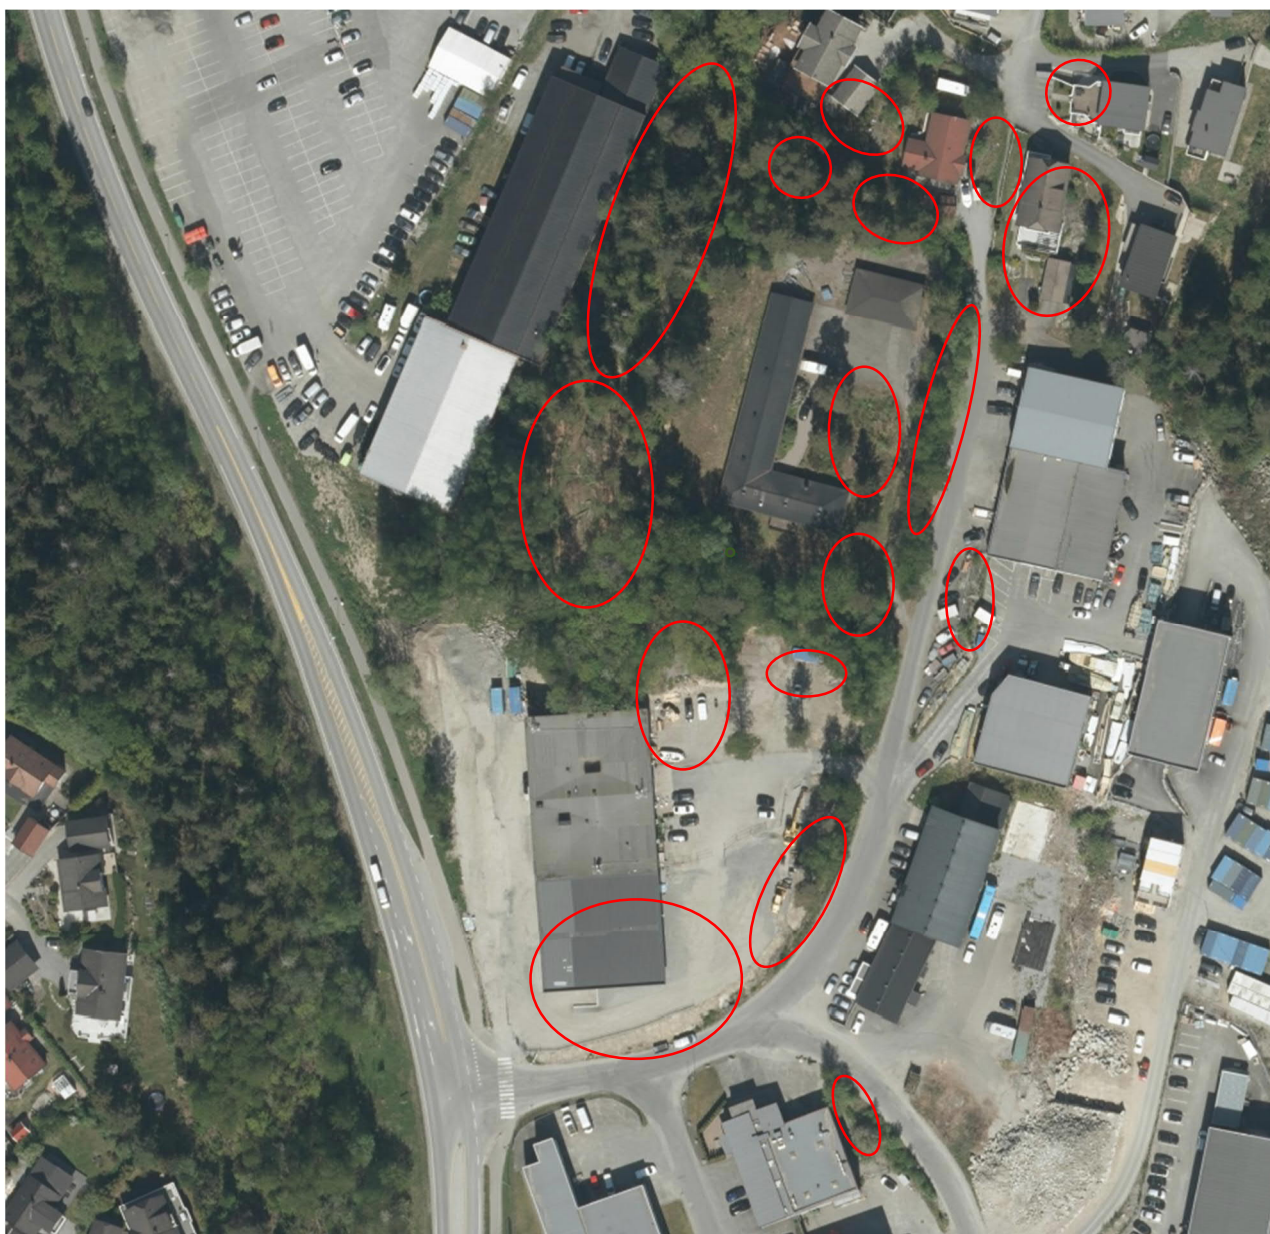
Kvartærgeologisk kart angir berg i dagen i store deler av planområdet, men med et lite område med marine avsetninger ved adkomstveien. Ved befaring er det observert berg i dagen i hele planområdet, og det er ikke funnet områder hvor det kan være mulighet for marine avsetninger. Planområdet ligger på toppen av en rygg. Det er derfor ingen høyereliggende området hvor det kan utløses skred som kan ha utløp inn i planområdet.

*Områder med observasjoner av berg i dagen fra befaring, flyfoto og gatebilder*

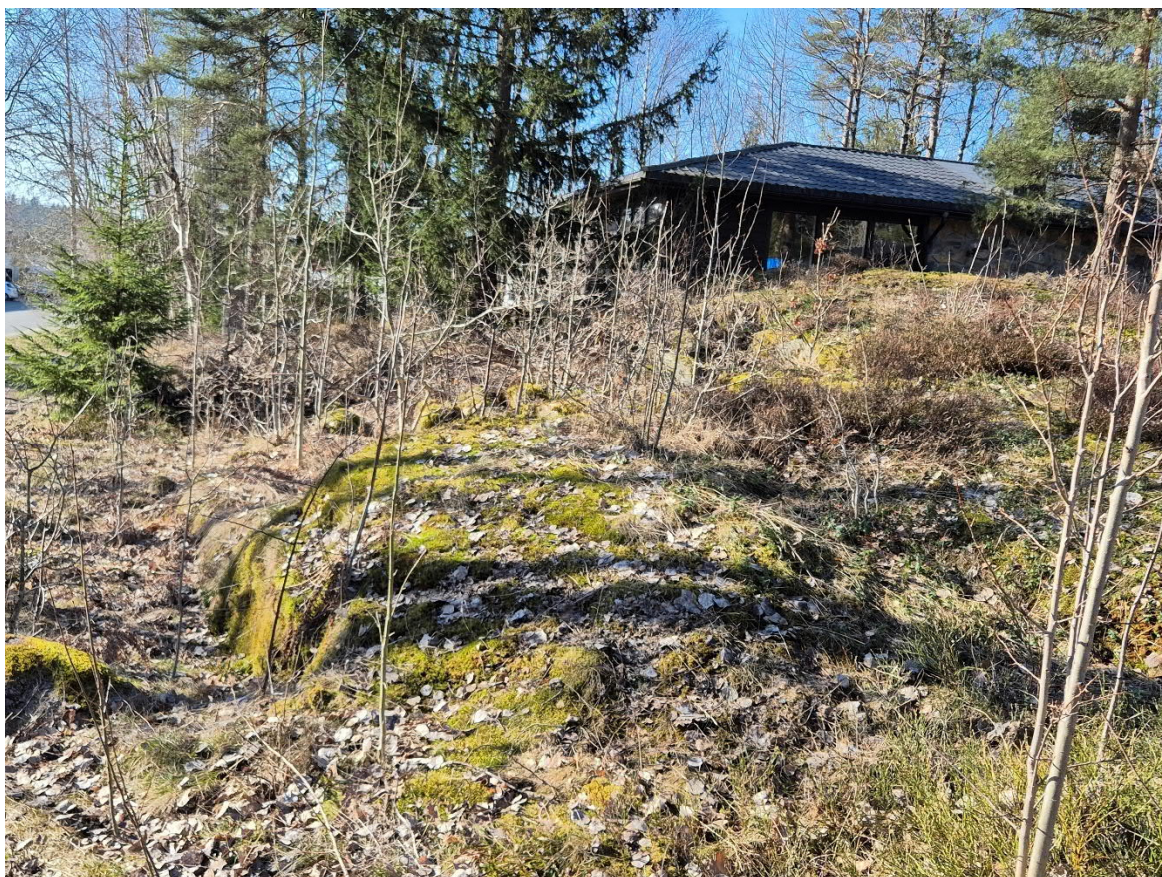
*Berg i dagen ved innkjøringen til Holterkollveien 6*

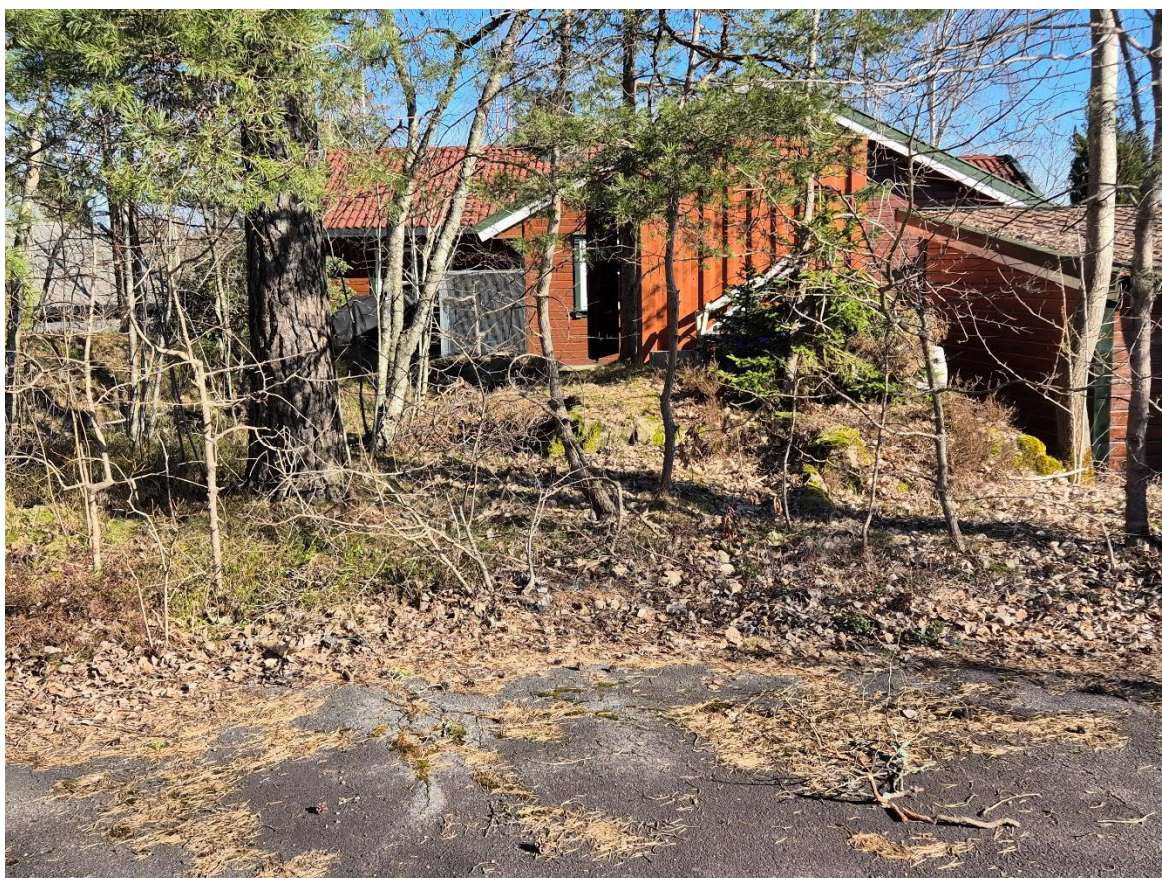
*Berg i dagen ved Holterkollveien 10*

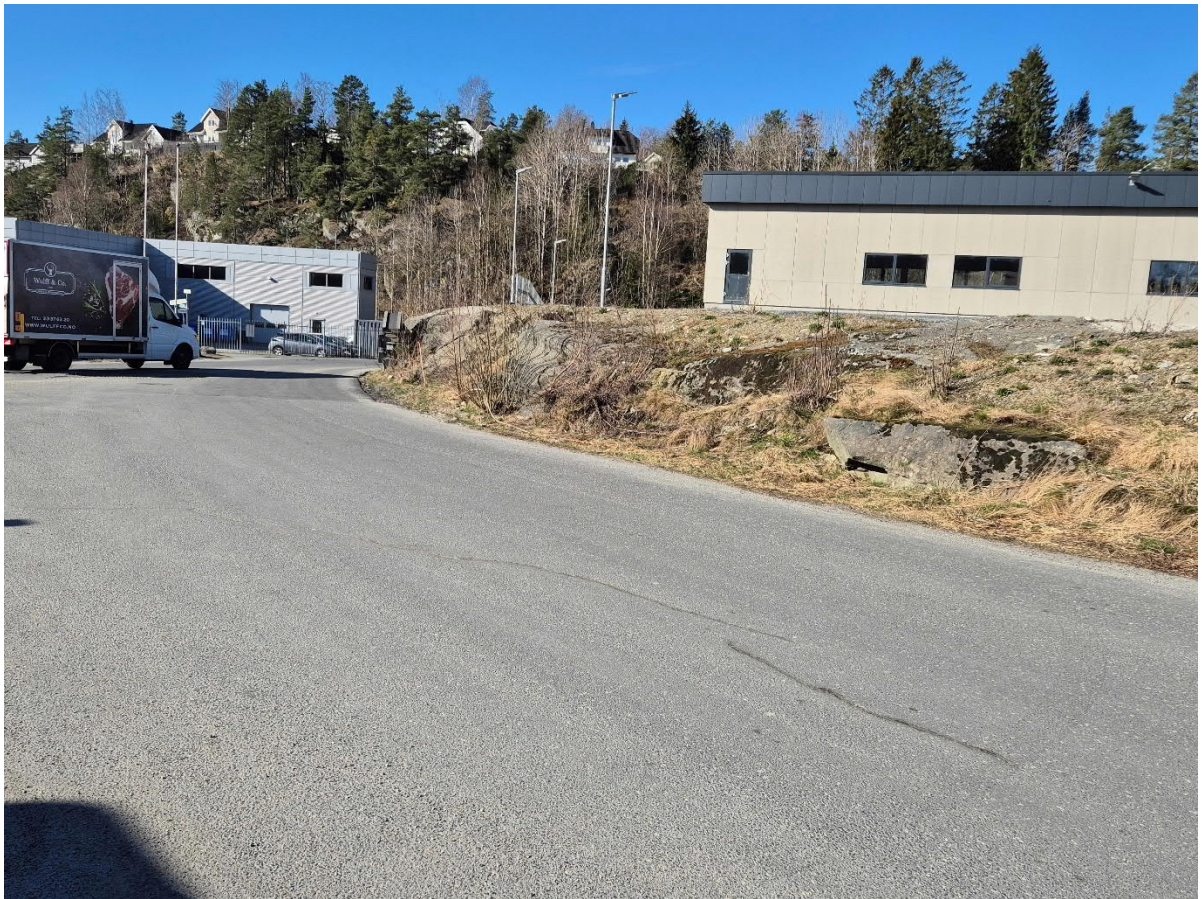
*Berg i dagen langs Holterkollveien*

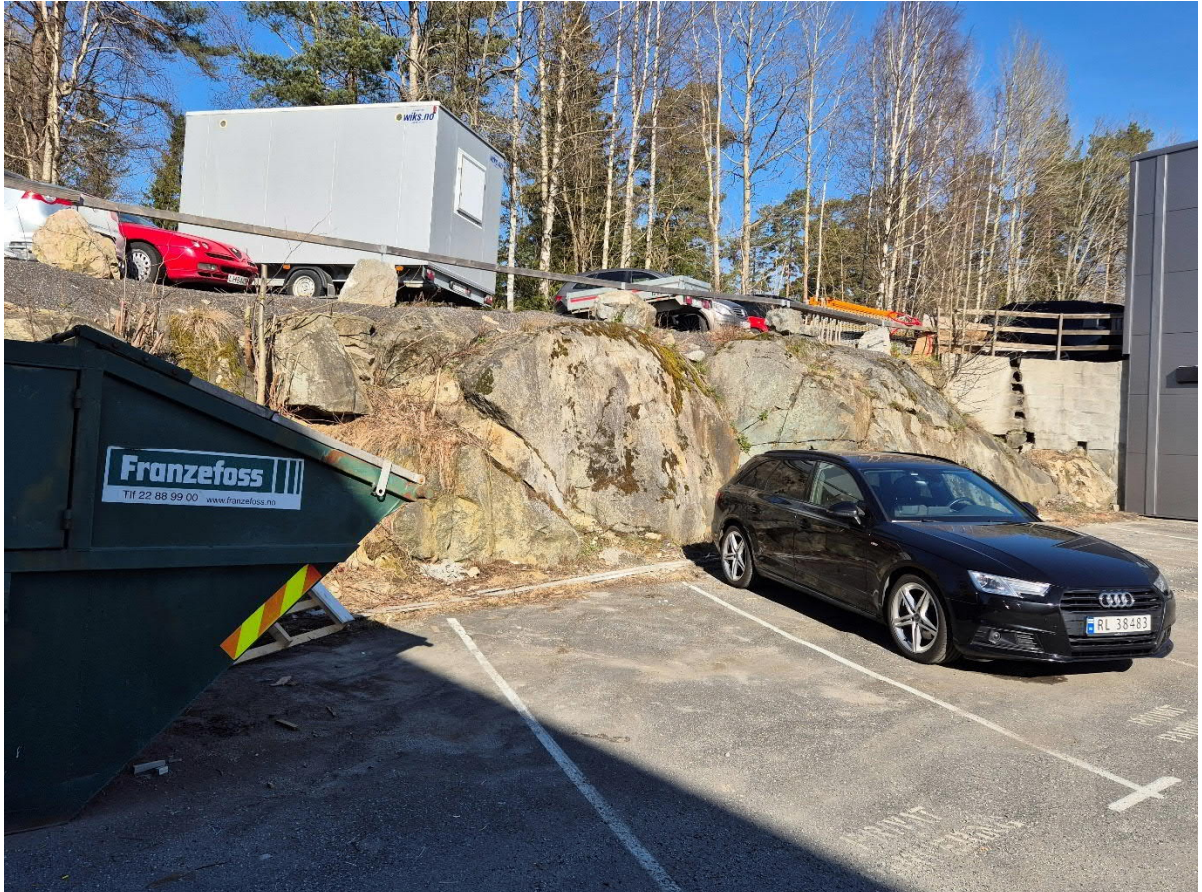
*Berg i dagen ved Holterkollveien 7*

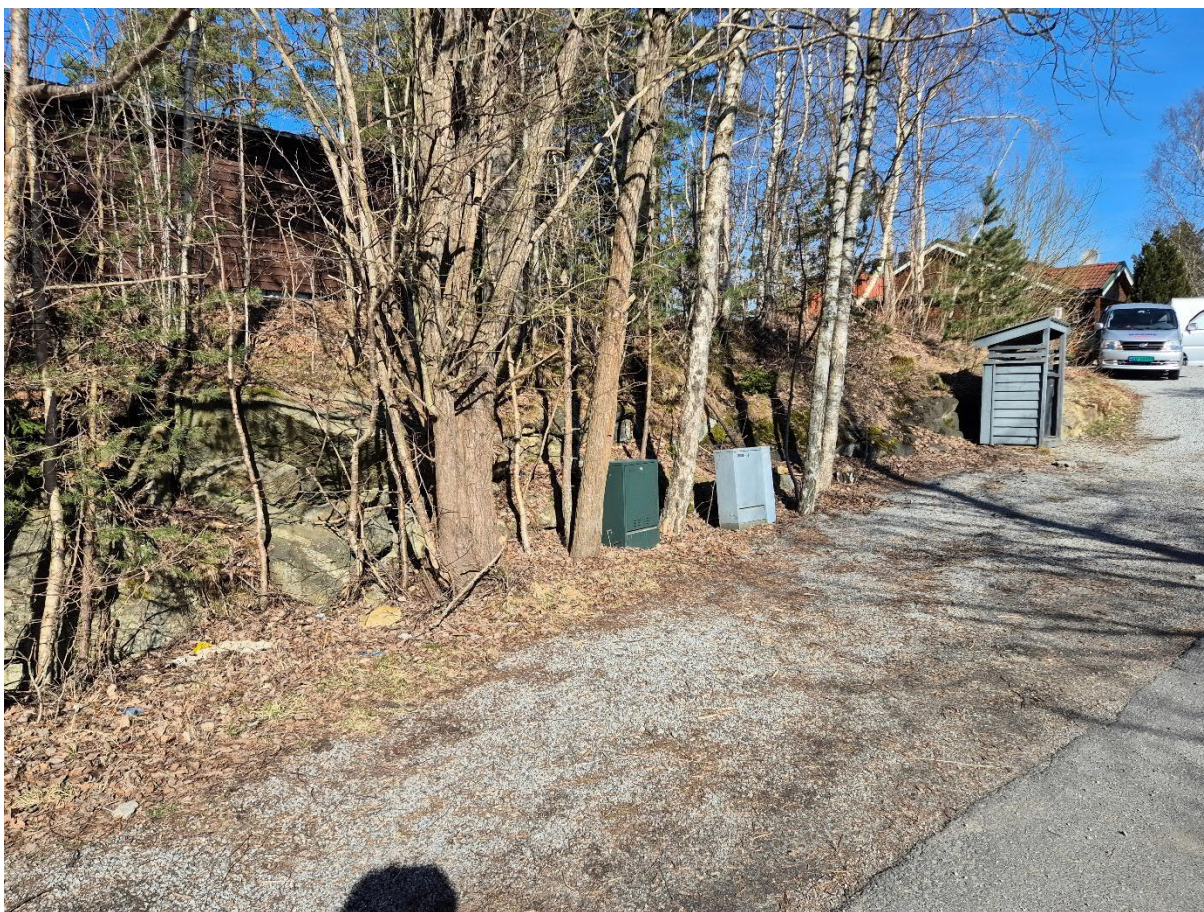
*Berg i dagen ved innkjøringen til Holterkollveien 10*

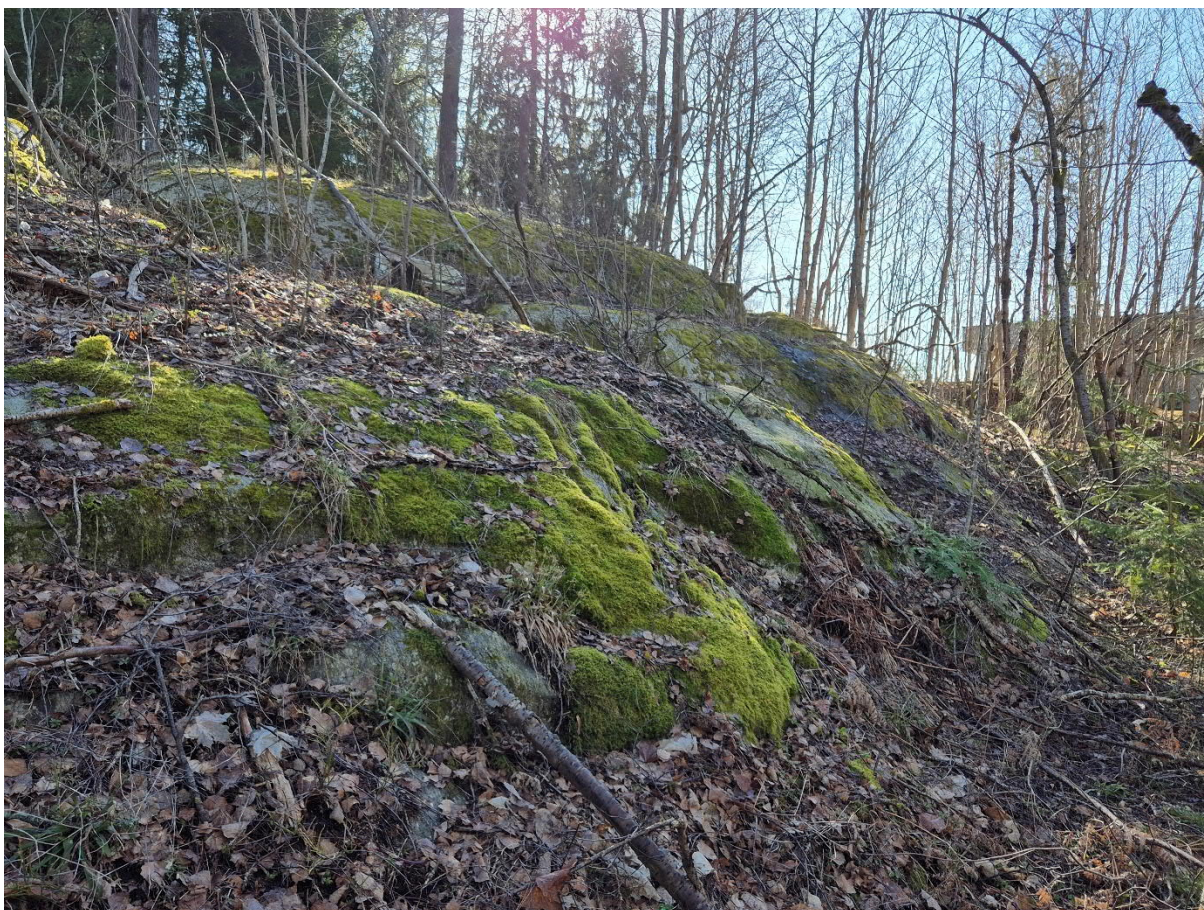
*Berg i dagen på sørvestre del av tomten*

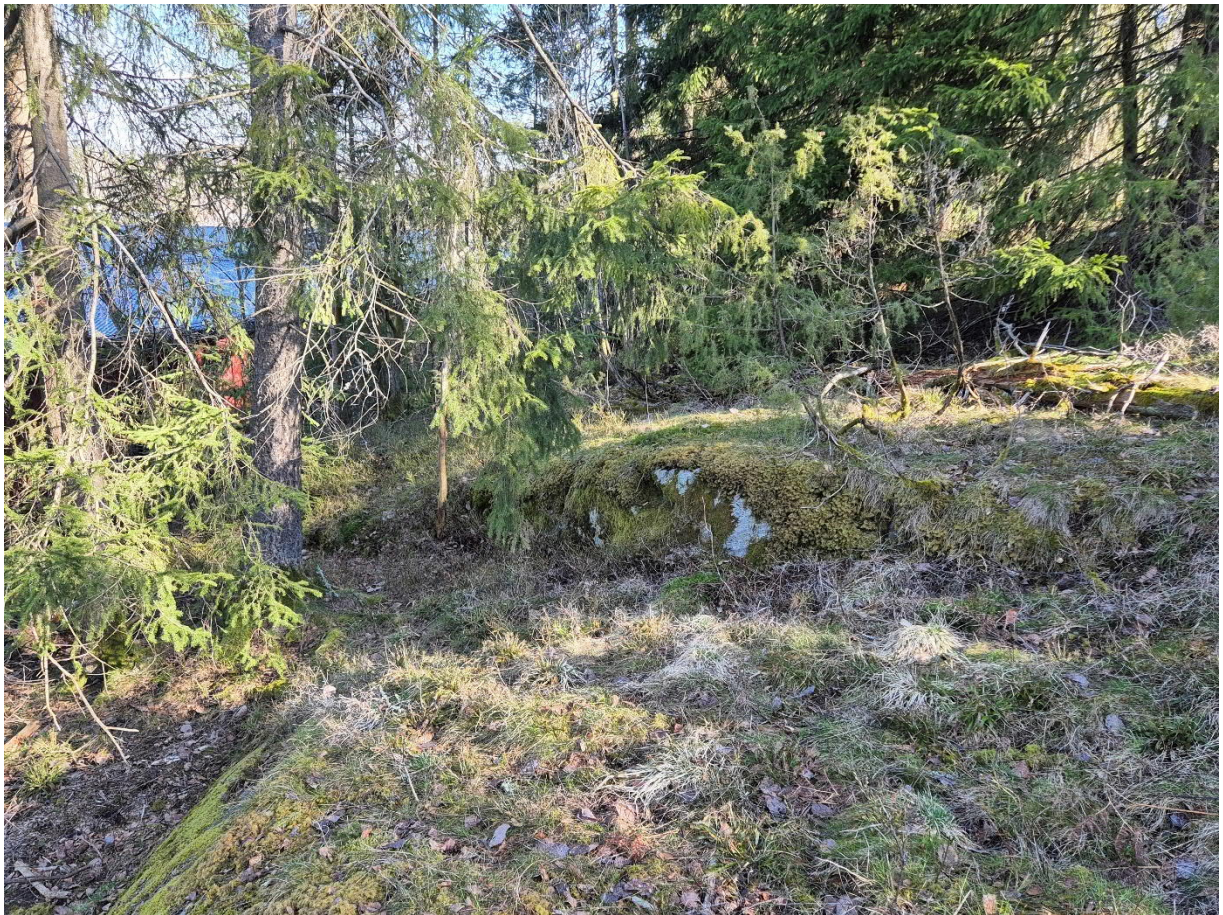
*Berg i dagen på vestre del av tomten*

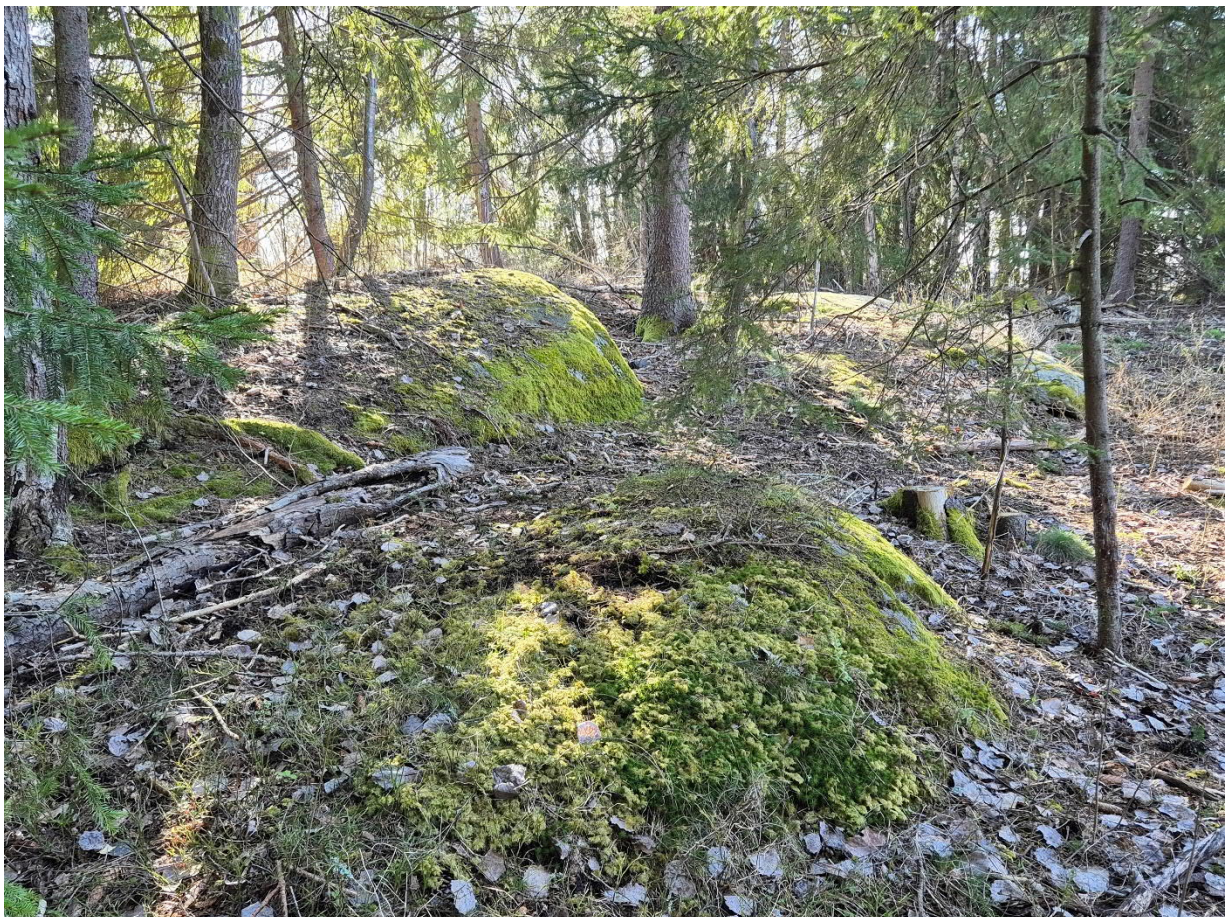
*Berg i dagen på vestre del av tomten*
