OPPDRAAG	Uavhengig kontroll MOVAR vannledning	DOKUMENTKODE	10217371-RIG-NOT-005
EMNE	Uavhengig kvalitetssikring av områdestabilitet iht. NVE-veilederen	TILGJENGELIGHET	Åpen
OPPDRAAGSGIVER	MOVAR IKS	OPPDRAAGSLEDER	Nils Konrad Andreassen
KONTAKTPERSON	Kaj-Werner Grimen	SAKSBEHANDLER	Ruth Hetland
KOPI	Hans Vebjørn Kristoffersen (COWI)	ANSVARLIG ENHET	10101010 Geoteknikk IOG

Uavhengig kvalitetssikring av områdestabilitet iht. NVE-veilederen

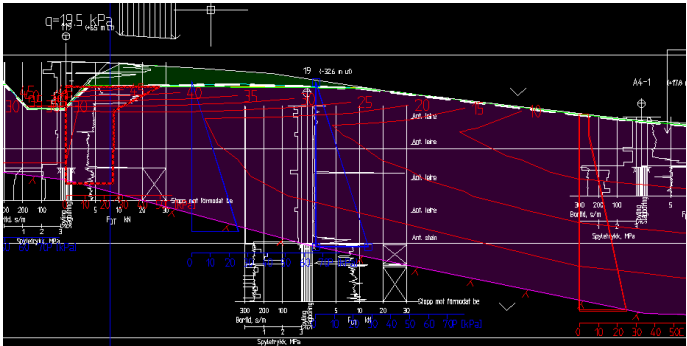
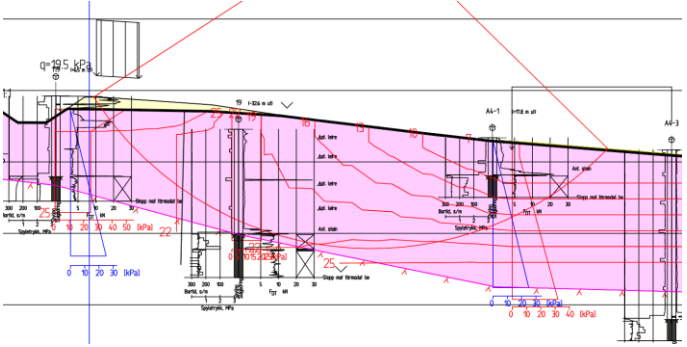
06-66.	3.6.1	<p>Det er oppgitt benyttet 3D effekter 2% - 7% i stabilitetsberegningene. Er det vurdert hvor høy økning i sikkerhetsfaktor dette utgjør?</p> <p>Grøften er smal og flere av skjærflatene går ikke gjennom grøften. Det bør vurderes om 30 m seksjonering gir en reel økning i sikkerhetsfaktor for de ulike skjærflatene.</p> <p>Til info: 3D-effekt fjernet fra samtlige stab. Snitt.</p>	TI
06-67.	V4.7 2 V4.7 4	<p>Beregningsprofil S109. Det er lagt inn ulike Cu-profil langs snittet, men det er ikke vist isolinjer. Isolinjene viser interpoleringen mellom designprofilene og det bør undersøke om disse gir en god representasjon av realistisk Cu-profil langs snittet.</p> <p>Det bør gjøres en vurdering av hvordan stryken skal modelleres i profilet. Det er stor variasjon i materialet mellom borpunkt 119 og A4-3. Basert på totalsondering i borpunkt 19 ser det ut til å være tilsvarende bløtt som borpunkt A4-3, og det kan derfor se ut til at styrken i område rundt borhull 19 er</p>	Å L

A082311-NOT-RIG-106 Vedlegg 4			
Kommentar nr.	Referanse	Beskrivelse	Status
		<p>overestimert. Det bør som et minimum ikke ha høyere styrke enn ved design profil fra A4-3.</p>

<p>Et eget C-profil er lagt til ved borpunkt 19 i revidert beregningssnitt 109. C-profilet er valgt med utgangspunkt i rutineforsøk (konus) fra pkt. 19. De tolkede C-verdiene er gitt i vedlegg 4.3. C-verdier fra isolinjer vurderes realistiske.</p>

<p>Hvorfor er det vurdert et høyere styrkeprofil i topp av bp 19 enn designprofil i A4-3? Konusverdiene ser ut til å være i samme størrelsesorden for borpunktene, og totalsonderingene er tilnærmet like. Det er utført CPTu i bpA4-3. For øvre 5 m viser alle presenterte tolkningsmetoder entydig lavere fasthet enn konusresultatene.</p> <p>C-profil fra pkt. A4-3 er nå også satt i pkt. 19.</p> <p>Referat fra møtet 06.04, oppsummert i mail fra COWI 06.04 (bilder er ikke gjengitt):</p> <p>«Nedenfor er oppsummering fra dagens møte angående kommentar 06-67 fra kontrollnotatet 10217371-RIG-NOT-005:</p> <p>COWI har brukt profil S109 som kritiskprofil i utredningen, og borhull 19 og 119 er anvendt for å tolke lagdeling samt skjærstyrkeprofil for profilen. Multiconsult mener at profil S4 bør sjekkes i tillegg siden det er registrert kvikkleirelag med lavere skjærstyrke både ved BH 19 og BH A4-3 sammenlignet med BH 119. Se utklippet nedenfor.</p> <p>Alternativt kan man trekke VA-traséen lengre nordøst, i ca. pr. 610 – 670, for å unngå utgraving i kvikkleire. COWI undersøker internt om dette alternativet er aktuelt.</p> <p>COWI har i etterkant av møtet avklart ang. flytting av VA-traséen. Det er dessverre ikke mye plass innenfor regulert</p>

A082311-NOT-RIG-106 Vedlegg 4			
Kommentar nr.	Referanse	Beskrivelse	Status
		<p>område for å flytte VA-ledningen. Se bilde nr.1 nedenfor, rosa stiplede linje er regulert grense. Dermed skal COWI utføre ytterligere stabilitetsberegninger (profil S4) for å sjekke om områdestabiliteten er mer kritisk enn ved profil S109.»</p> <p>I etterkant av møtet ble det presentert to løsningsalternativer; 3D effekter reduserte og reduserte anleggslaster. Multiconsult mente i mail 08.04 at en løsning hvor anleggslast reelt sett reduseres var veien å gå. Løsningen er oppdatert i Vedlegg 4 rev03, og kommentar lukkes.</p> <p>Merk at ny løsning, samt beskrivelse av maksimal anleggslast må fremgå i anleggsnotat NOT-008 og relevante arbeidstegninger.</p>	
06-68.	V4.7 4	<p>Det antas å være kunstig høy skjærfasthet i beregningene i området rundt borpunkt 19, og denne kommentaren bør derfor sees i sammenheng med kommentar 06-67 ang. Cu-profiler i geosuite.</p> <p>For beregningsprofil S109 er det vist dype glideflater ned til berg. Det bør sjekkes at en grunnere sammensatt glideflate ikke gir lavere sikkerhetsfaktor.</p> <p>Sammensatte (grunne) skjærflater er vist revidert beregningssnitt 109.</p> <p>Er det vurdert en glideflate med start i bunn av grøften?</p> <p>Ja. Det er lagt ved et par ekstra skjærflater i revidert snitt 109.</p> <p>Notert, kommentar lukkes.</p>	Å L

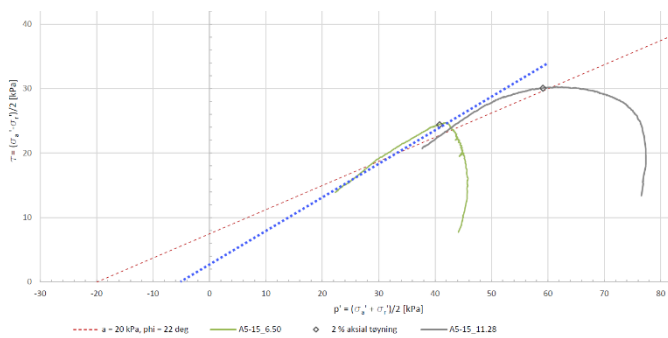
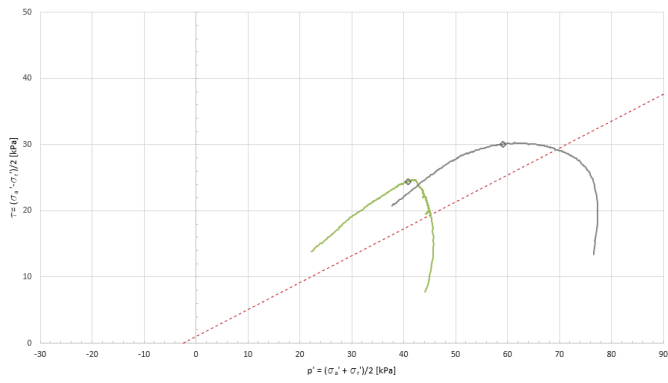
A082311-NOT-RIG-106 Vedlegg 5			
Kommentar nr.	Referanse	Beskrivelse	Status
05-52.	Kap. 3, Tabell V5-2	<p>For deler av leire (sprøbrudd) er det benyttet effektiv friksjonsvinkel 22 grader med effektiv kohesjon 8.1 kPa. Sistnevnte virker noe høyt, og kan påvirke beregningene betydelig. Se figur under for eksempel, hvor blå stiplet linje er påtegnet av Multiconsult. Merk at det ikke er ment som en foreslått tolkning, men som en hjelpelinje for å vurdere helningen på treaskurven.</p> <p>Er det utført sensitivitetsstudie av en eventuell lavere kohesjon, med høyere effektiv friksjonsvinkel?</p> <p>Det presiseres også at det virker lite konservativt å ta ut friksjonsvinkel på 2% tøyning i sprøbruddmateriale.</p>

<p>Vi er enig med kommentaren, og skal gjøre en ny tolkning av treaskurver. Ny tolkning vil innarbeides i neste revisjon av vedlegg 5.</p> <p>MC avventer revidert notat (Vedlegg 5).</p> <p>Alternativ tolkning tatt med i revidert vedlegg 5.</p>

<p>Figuren inkludert i opprinnelig kommentar gjelder borpunkt A5-15, hvilket er en del av S18 innenfor løснеområde L5-2 og L5-3 som i Vedlegg 5 rev01 ikke vurderes videre basert på ny innmåling av bekkebunn.</p> <p>Kommentar settes med status «Til info».</p>	Å TI

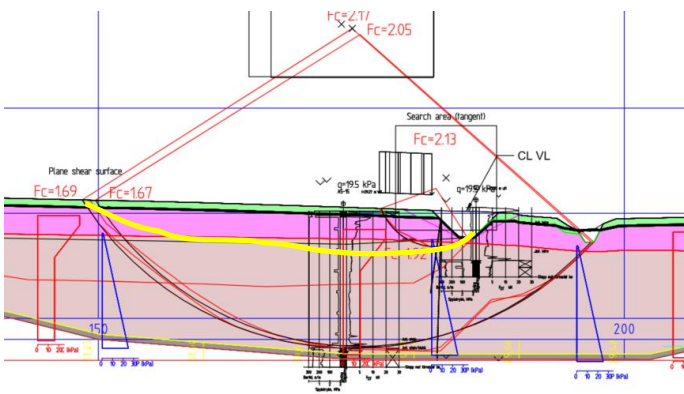
A082311-NOT-RIG-106 Vedlegg 5			
Kommentar nr.	Referanse	Beskrivelse	Status
05-53.	Kap. 3, Tabell V5-3, S18	<p>Er sikkerhet mot flakskred mellom grøft og bekk vurdert? Må sees i sammenheng med kommentar 05-50.</p> <p>Kan MC beskrive ytterligere hvordan det kan skje flakskred i profilen?</p> <p>Multiconsult har forklart hvordan et flakskred kan inntreffe på arbeidsmøtet 21.02.2022. Multiconsult er bekymret for at tørrskorpelaget kan være tynnere enn tolket, og det kan føre til kritiske glideflater som er grunnere enn beregnet i vedlegg 5. Se utklipp av det som ble vist som eksempel ved arbeidsmøtet.</p>

<p>Multiconsult nevner også bruk av drenerte parametere for tørrskorpeleire er foretrukket i stabilitetsberegninger for å unngå modellering av vannfylte sprekker i tørrskorpelaget.</p> <p>COWI mener at tørrskorpe/fast leirelaget er modellert konservativt mtp. inhomogenitet i løsmasser for området.</p> <p>Drenerte parametere brukes i neste revisjon av vedlegg 5.</p> <p>MC mente også at et eventuelt flakskred mellom de to indikerte skråningene i vedlagt figur over kan være aktuelt å vurdere, spesielt dersom tørrskorpelaget ligger grunnere.</p> <p>Det er utført stabilitetsberegninger for antatt kritiske glidesirkler. Det er utført beregninger av flere plane og sirkulære glidesirkel, en det som er presentert på tegninger.</p> <p>S18 er en del av de potensielle løsneområdene L5-2 og L5-3 som i Vedlegg 5 rev01 ikke vurderes videre basert på ny innmåling av bekkebunn.</p> <p>Kommentar settes med status «Lukket».</p>	Å L

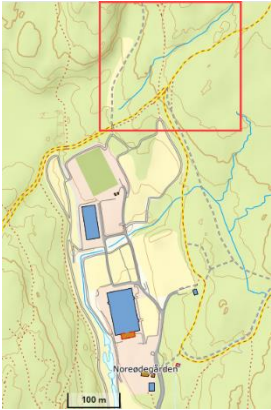
05-56.	Generelt	<p>Er det vurdert erosjonsfare ved mindre bekkesystemer/vannledende grøfter? Se figur (hentet fra norgeskart.no).</p>

<p>Nei ikke alle bekkesystemer i nærheten av området er vurdert, bare de som er i berøring med løsmasser. Bekken vist ovenfor renner langs bergoverflate.</p> <p>Notert, kommentar lukkes.</p>	Å L
09-01	Generelt	<p>Det fremgår ikke fra vedlegget at internkontroll er utført.</p> <p>Lagt til revisjonstabell.</p>	TI

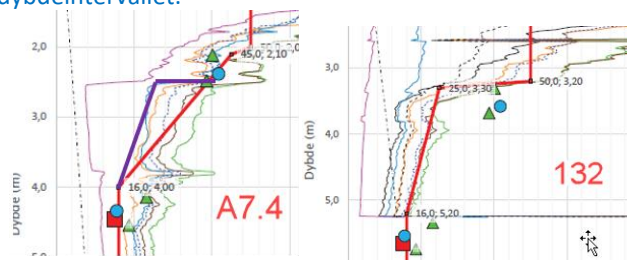
A082311-NOT-RIG-106 Vedlegg 7			
Kommentar nr.	Referanse	Beskrivelse	Status
		Vi anbefaler derfor generelt at det utføres sensitivitetsanalyser/settes opp en konservativ lagdeling.	
01-14.	Vedlegg 7.4	Jmf. kommentar 00-20 i kontrollnotat 10217371-RIG-NOT-004_rev00: Skjærfasthet er tolket for treaksforøk ved 2% tøyning. Dette er høy tøyning for tolkning av sprøbruddmateriale, men anses ikke å ha innvirkning på valgt designprofil i dette tilfellet.	TI
01-15.	Tegning V7.8 10 / Vedlegg 7.5	<p>I stabilitetsberegning profil 38 og 103 er det lagt inn tolket designlinje fra CPTu A7.4, mens CPT 132 tilsynelatende ikke er hensyntatt. Hva er bakgrunnen for dette? Designlinje for A7.4 for udrenert skjærfasthet ved 2,4-4 m dybde virker noe høy.</p> <p>De to CPTene ligger nær hverandre, og A7.4 er dypere samt har tilknyttet avanserte laboratorieforsøk. Denne og laboratorieforskene er derfor vektet.</p> <p>COWI er ikke enig, vi mener linjen er riktig og tilstrekkelig forsiktig, også sett i lyset av at resulterende sikkerhetsfaktor i dagens situasjon med de viste parametere er 1,0.</p> <p>Kritisk flate med sikkerhetsfaktor 1,0 går i liten grad gjennom lag ved 2,4-4m og endring i styrkeprofil for denne dybden vil ikke nødvendigvis ha stor innvirkning på kritisk bruddsirkel for dagens situasjon.</p> <p>CPTu 132 og A7.4 viser begge en klar tendens (samme stigningstall) for de ulike tolkningsmetodene i dette dybdeintervallet, mens design linje tolket for A7.4 i dybde 2,4-4 m går på tvers av denne tendensen. Se figur under for utsnitt av CPTu A7.4 og 132. Utsnitt A7.4 er vist med lilla linje som indikerer styrkeprofil fra tilsvarende lag identifisert i CPT132, som også samsvarer bedre med tendensen for A7.4.</p> <p>CPTu'ene ligger ganske nærme hverandre i plan, og det bør vurderes å slå disse sammen for å vurdere ett representativt profil. Multiconsult anser det som lite konservativt å benytte profilet i A7.4 i hele beregningsprofilet, når 132 viser vesentlig lavere fasthet. Det er ikke utført spesialforsøk i dette dybdeintervallet.</p>

<p>COWI tar kommentaren ifølge og har endret tolket skjærstyrkeprofil i rev. 2.0. I tillegg er det nå lagt til et samleplott der både 132 og A7.4 i tillegg til laboratorieforskene og SHANSEP NC-linje er anvendt for tolkning av skjærstyrke.</p>	Å L

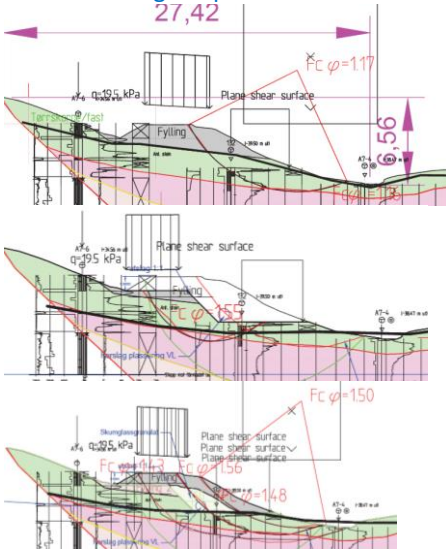
A082311-NOT-RIG-106 Vedlegg 7			
Kommentar nr.	Referanse	Beskrivelse	Status
		Notert, kommentar lukkes.	
01-16.	Vedlegg 7.6	Det antas hydrostatisk poretrykksfordeling for faregradsklassevurdering av faresone 7-1 uten å ha dokumentert grunnlag for dette. Justering av score for dette anses ikke å få konsekvens for beregnet faregradsklasse, men bør vurderes å kommenteres i tabellen/vurderingen.	TI
01-17.	Vedlegg 7.8 Tegning V7.8 9 Tegning V7.8.7, Tegning V7.8.8, OBS merk at tegningene i Vedlegg 7.8 har endret nummer av hensyn til lesbarhet.	<p>Reduksjon i grunnvannstand fra opprinnelig til permanent fase virker å være urealistisk høyt. Er det utført sensitivitetsanalyser?</p> <p>Nei det er ikke gjennomført sensitivitetsanalyser. Det vurderes realistisk at utgraving i området samt forbedret drenering gjennom dalen vil medføre litt lavere grunnvannstand, her modellert i størrelsesordenen 0,5-0,7 m under fyllingen. Hva mener Multiconsult er realistisk reduksjon?</p> <p>Det er benyttet prosentvis forbedring for å dokumentere tilfredsstillende sikkerhet. For å kunne sammenligne sikkerhetsfaktor for bruddsirklene bør det være en sammenheng mellom tolket vannstand i de ulike fasene. Se utklipp under med dagens situasjon, midlertidig – og permanent fase.</p> <p>Vannstanden er senket vesentlig i bakkant av utgraving for fyllingen (opp mot 2 m). I temporær fase er vannstanden også senket under graveplanum.</p>

<p>COWI mener ikke NVE veilederen krever at det anvendes samme grunnvannstand ved sammenlikning av prosentvis forbedring før/etter et tiltak. Vi håper at Multiconsult vennligst vil utdype hvor i regelverket det nevnes at grunnvannstand i ulike situasjoner/perioder må være konstant der man undersøker stabilitet før/etter f.eks. en utgraving.</p> <p>Uansett har COWI endret grunnvannstanden slik den er identisk i alle beregninger i samme snitt. Antatt</p>	Å L

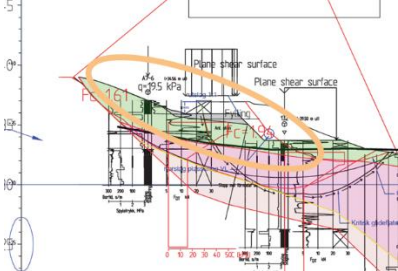
A082311-NOT-RIG-106 Vedlegg 7			
Kommentar nr.	Referanse	Beskrivelse	Status
		<p>grunnvannstand er basert på nivået i bekken og valgt å gå litt opp under fyllingen. Vi mener kommentaren kan lukkes med den endringen.</p> <p>Siden det ikke lenger er benyttet prosentvis forbedring anses ikke den opprinnelig kommentaren like relevant. Generelt må det tas høyde for endret grunnvannstand i stabilitetsvurderingene dersom tiltaket medfører senkning av grunnvannstand. I dette tilfellet er skissert terreng etter tiltak tilsvarende opprinnelig terreng. Dersom COWI mener at tiltaket medfører en permanent senkning av grunnvannstand burde dette vært redegjort for, og hvilke konsekvenser det får for området rundt.</p> <p>Kommentar er tatt til følge i oppdatert revisjon og kommentar lukkes.</p>	
01-18.	Tegning V7.8 10 Tegning V7.8.8	<p>Er det vurdert forverring av stabiliteten ved å undersøke en kritisk glideflate i overkant av skogsbilveien?</p>

<p>Dette er undersøkt med beregningen på Tegning V7.8 7. (Det er anført at kommentaren gjelder V7.8 10 men det er vist utklipp av V7.8 8. COWI antar at det menes V7.8 8)</p> <p>Riktig tegning er V7.8.8 som COWI påpeker. Som gjennomgått i møtet 03.12.21 bør det vurderes en glidesirkel med avslutning høyere opp en vist i Tegning V.7.8.</p> <p>Kommentaren må sees i sammenheng med øvrige kommentar, bl.a kommentar 01-8 relatert til usikkerhet i laggrenser og potensial for graving ned til kvikkleire lag kommenter i 01-20.</p> <p>VL-trasé er endret slik grøften legges mot berg i bakkant av veien. Dermed er den glidesirkelen som Multiconsult savnede undersøkt mindre relevant idet det nå ikke skal graves dypt "i foten av vegen". COWI har likevel tatt kommentaren ifølge og tilføyd en grunn glidesirkel nær overflaten til beregningene som diskutert i møte. Sikkerhetsfaktoren for denne sirkel tilsier at den som forventet ikke er kritisk.</p> <p>Se også svar på kommentar 01-8. I rev. 2.0 av vedlegget er lagfølgen også revurdert til et antatt enda mere konservativ profil, i tillegg til at gravedybden er mindre med revidert VL trasé. I tillegg er det lagt til en beskrivelse vedr. forsiktighet omkring graving nært kvikkleirelag. COWI mener at kommentaren kan lukkes.</p>	Å L

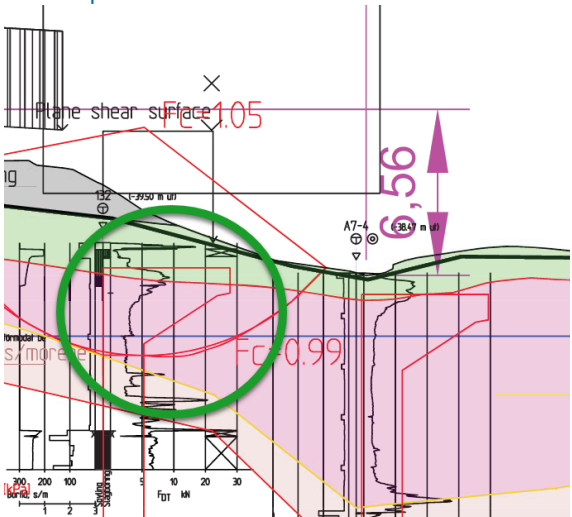
02-26.	Generelt, beregninger	<p>Su profil for leirelaget tar ikke hensyn til dybde fra terreng, men er satt inn fra topp tolket leirelag. Dette medfører noe høyere styre i leirelaget enn det som kan tolkes fra CPTu i samme punkt. Er dette vurdert?</p>

<p>Dette er en feil og er endret i ny revisjon av vedlegget. Styrkeprofilen er satt inn tilsvarende punkt A7-4 og plassert konservativt for delen lengre oppe under veggen.</p> <p>Notert, kommentar lukkes</p>	Å L
04-34.	V7.8 9, V7.8 12	<p>Det blir for drenert analyse av midlertidig fase for snitt S103 tatt høyde for anleggslast ved kant av skråning, tilsv. figur 1 under. Det er ikke utført tilsvarende beregning for udrenert analyse. tilsv. figur 2 under.</p>	Å TI

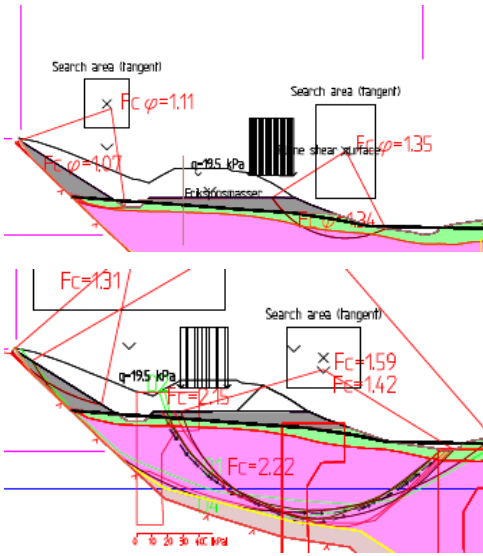
A082311-NOT-RIG-106 Vedlegg 7			
Kommentar nr.	Referanse	Beskrivelse	Status
		<p>I permanent situasjon er det en bred kant av fyllingen der det ikke er påsatt trafikklast.</p> <p>Det må påses at dette område ikke blir belastet med trafikklast, med mindre stabilitetsberegninger viser tilstrekkelig sikkerhet.</p>

<p>Ang. midlertidig tilstand:</p> <p>Plasseringen av trafikklast i drenert analyse er lagt for å undersøke hvorvidt trafikkering av arealet ytterst mot bekken er mulig i drenert spenningstilstand. I udrenert tilstand var dette ikke mulig (sikkerhet $F_c < 1,4$) og er derfor ikke vist i tegningen for å unngå forvirring. Det er av denne årsak beskrevet i notatets avsnitt 3.6.4 at all trafikk skal foregå sentrisk i original veglinje, også når veien er delvis fjernet.</p> <p>Ang. permanent tilstand:</p> <p>Bredden på trafikklasten er øket til å omfatte hele vegskulderen og som et resultat derav falt sikkerheten til $F_c < 1,40$. Geometrien for oppfyllingen over vannledningen i bakkant av veien er tilpasset og det er gjort revisjon av beregningene, dvs. tegning V7.8.11 og V7.8.12.</p> <p>MC: Notert. Det er viktig at forutsetning for anleggslast i midlertidig fase inngår i anleggsgjennomføringsnotatet. I dokumentasjonen må det fremgå en grense for plassering av anleggslast, det er ikke tilstrekkelig å angi sentrisk plassering. Kommentar status redusert til «til info».</p>
