Dato: 23.06.22
Dokumentnr: 116637n1revA
Prosjekt:
Utarbeidet av: Sivert S Johansen/Stian Tovsen
Kontrollert av: Runar Larsen

Drammen. Gamle Sørlandske 344 og 348

Områdestabilitet

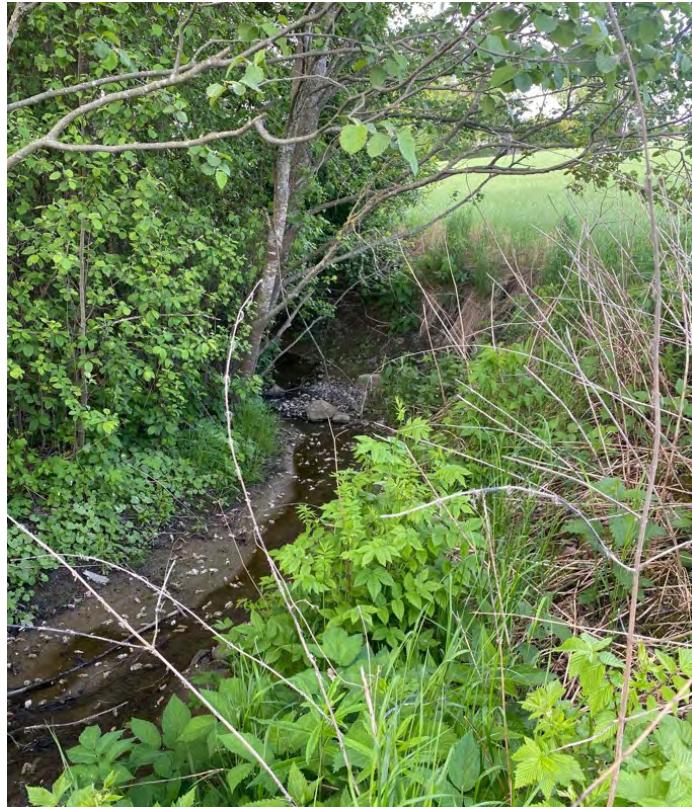
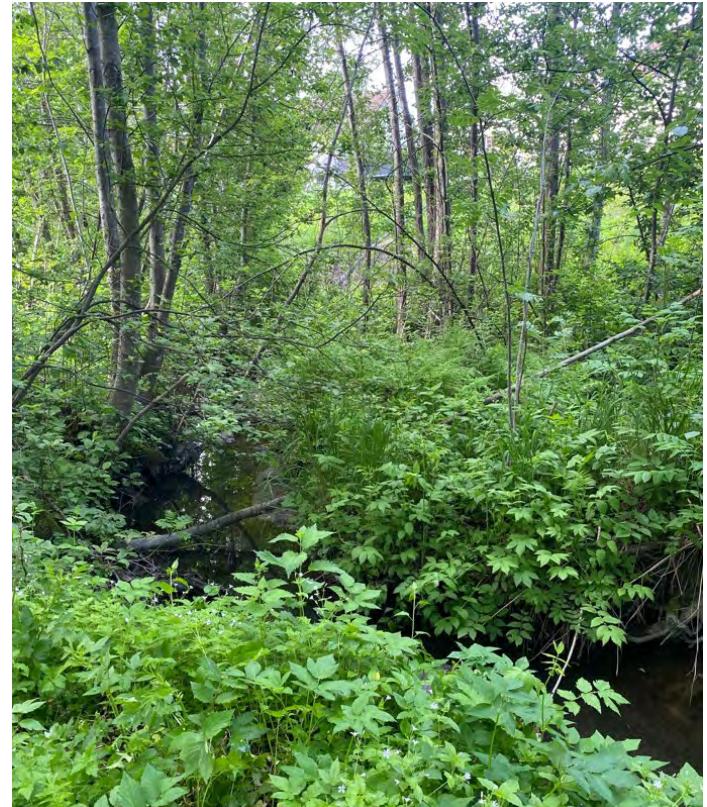
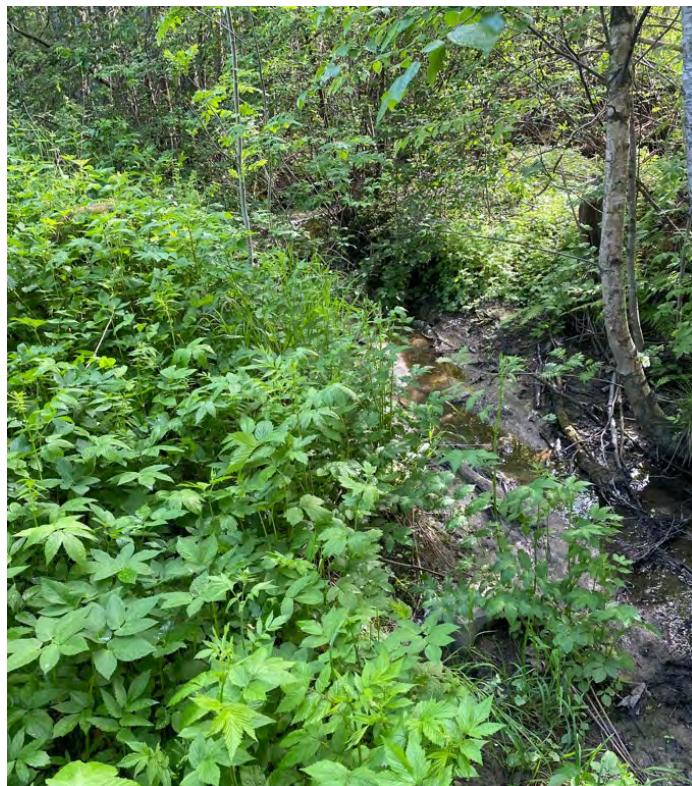
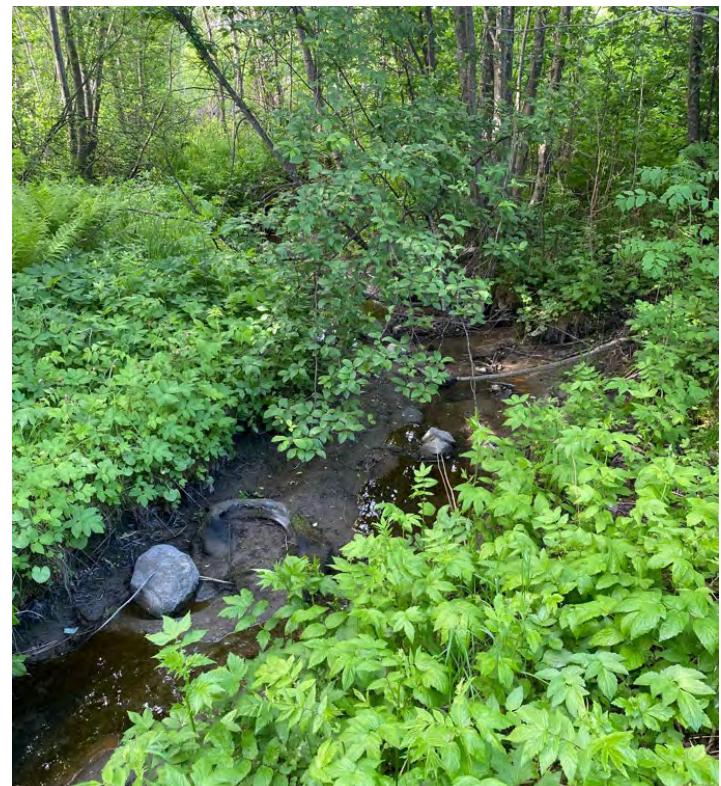
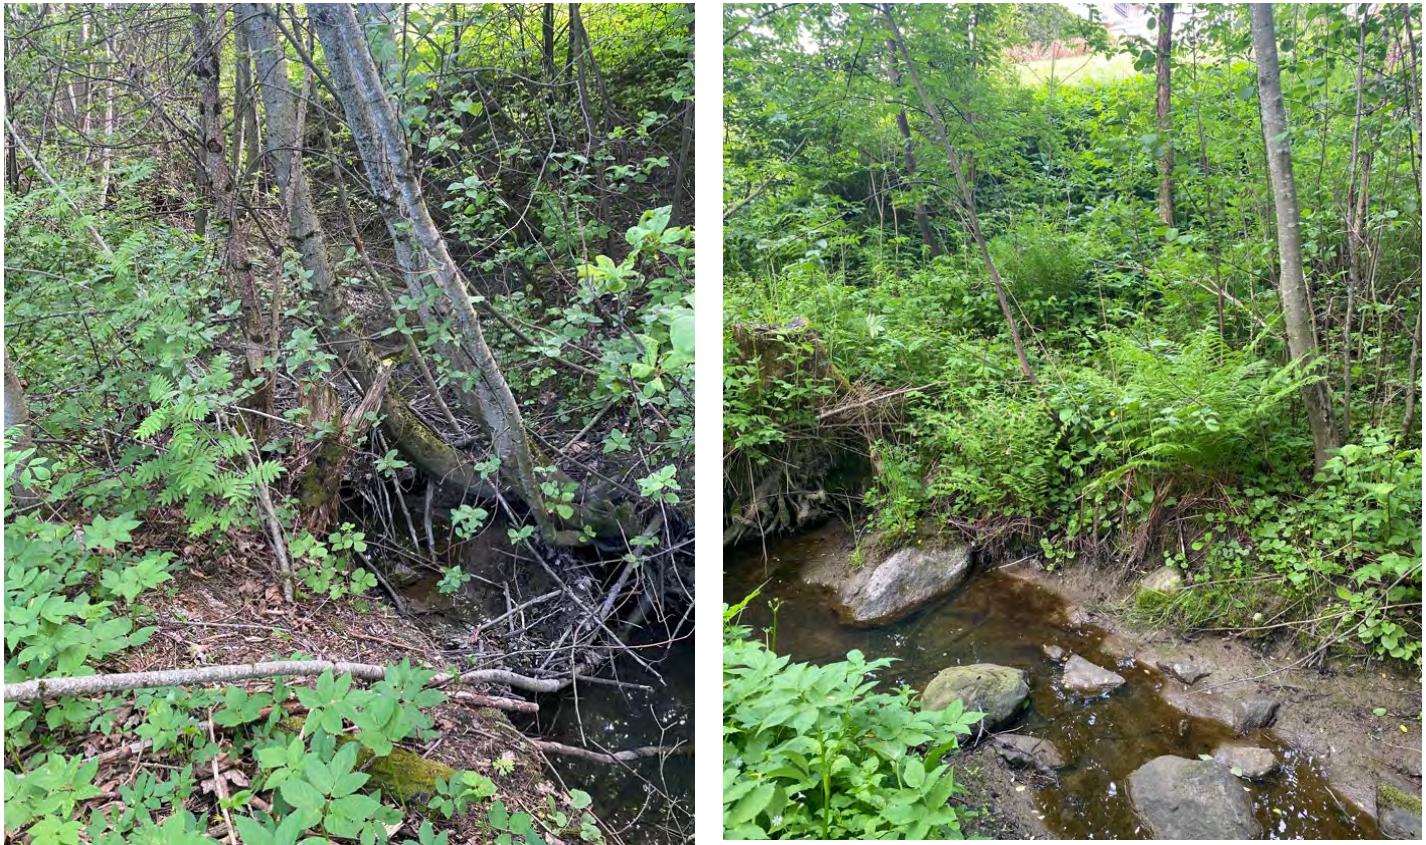
Bilde 1 – 6 viser forhold fra rørmunning til Stillerudsvingen

Bekken hadde på befaringstidspunktet meget liten vannføring. Nord for området er bekken lagt i rør, ant dim Ø600. Vi kan ikke se store høydeforskjeller eller erosjon av betydning langs bekken. Bildene viser forholdene fra utløp av røret til kurve nedenfor bebyggelsen i Stillerudsvingen.

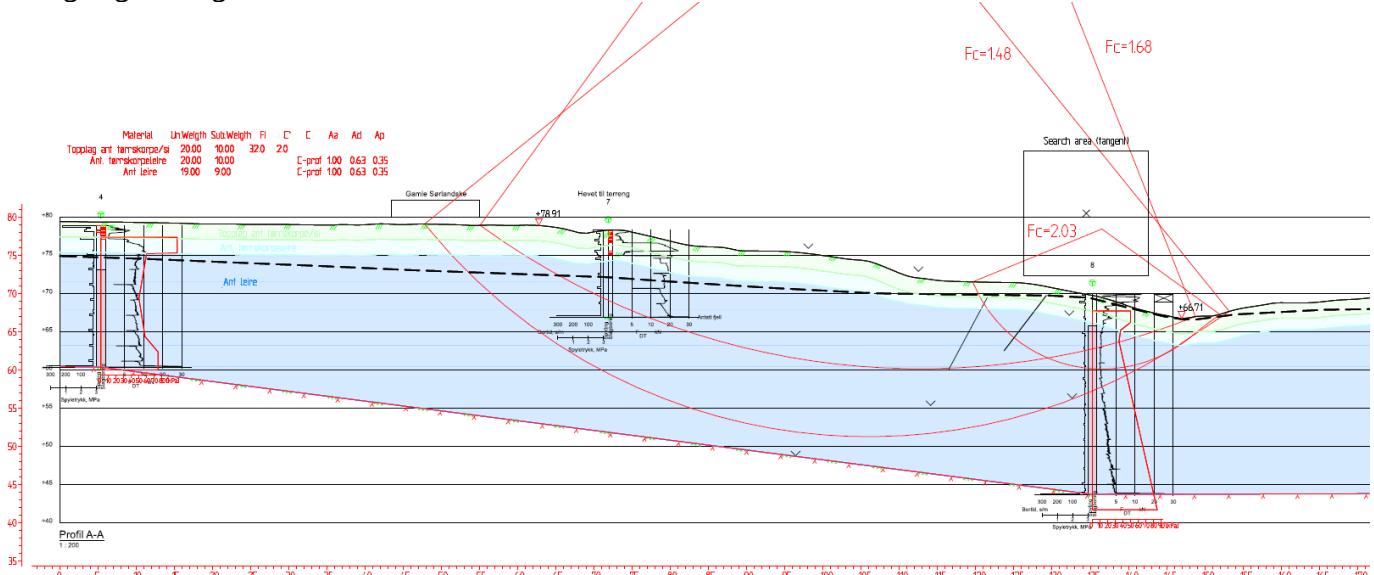
Figur 7. Beregning av dagens situasjon, totalspenningsanalyse

Figur 7 viser beregning av stabilitet for dagens situasjon i profil A ved totalspenningsanalyse. Beregningsmessig sikkerhet $F_c = 1,48$ til $2,03$

Beregningene viser tilfredsstillende sikkerhet for dagens situasjon i total- og effektivspenningsanalyse.

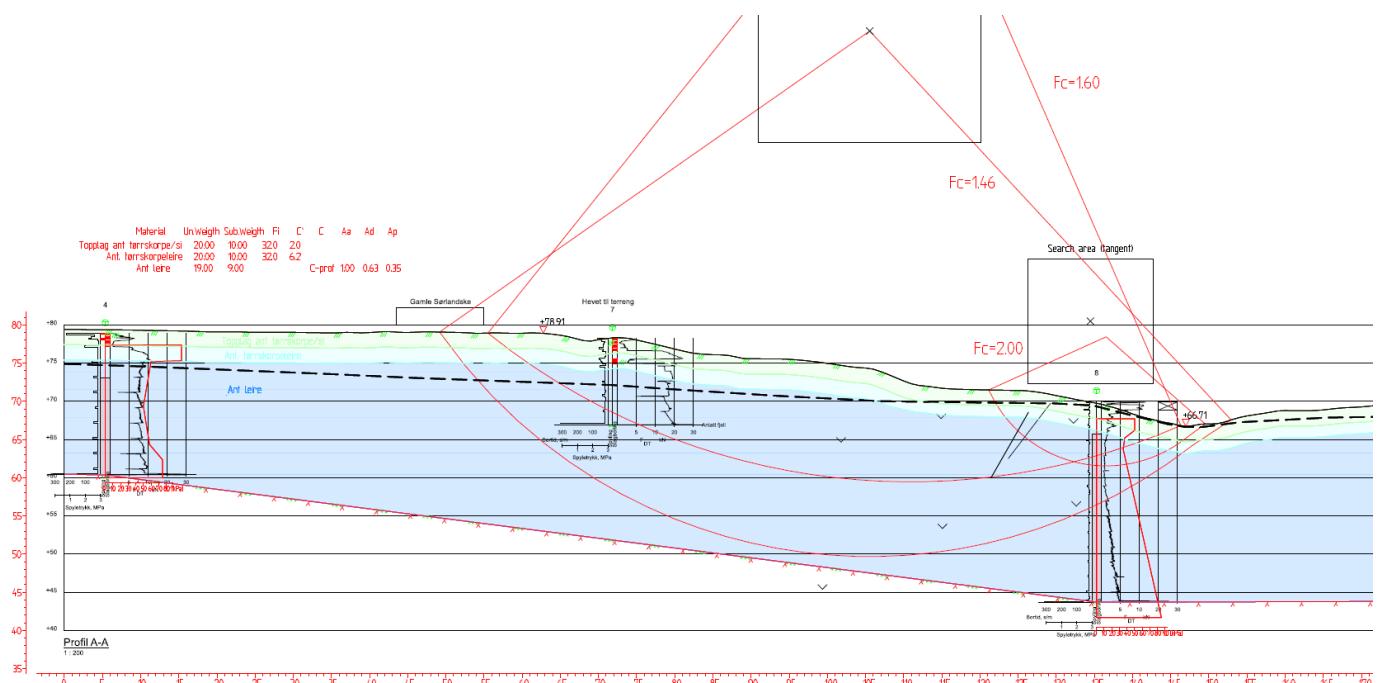
Figur 8. Beregning av dagens situasjon, totalspenningsanalyse med drenert tørrskorpe

Figur 8 viser tilsvarende beregning av stabilitet for dagens situasjon i totalspenningsanalyse, hvor hele tørrskorpelaget er modellert med drenerte parametere. Dette er utført siden tolket udrenert aktiv skjærstyrke er svært høy i topplaget. Beregningsmessig sikkerhet fra $F_c = 1,46$ til $2,0$. Beregningen viser kun en liten reduksjon i beregnet sikkerhet, selv om det kun er anvendt attraksjon på 10 kPa i nedre del av tørrskorpelaget (konsernativt sett i forhold til tolket styrke).

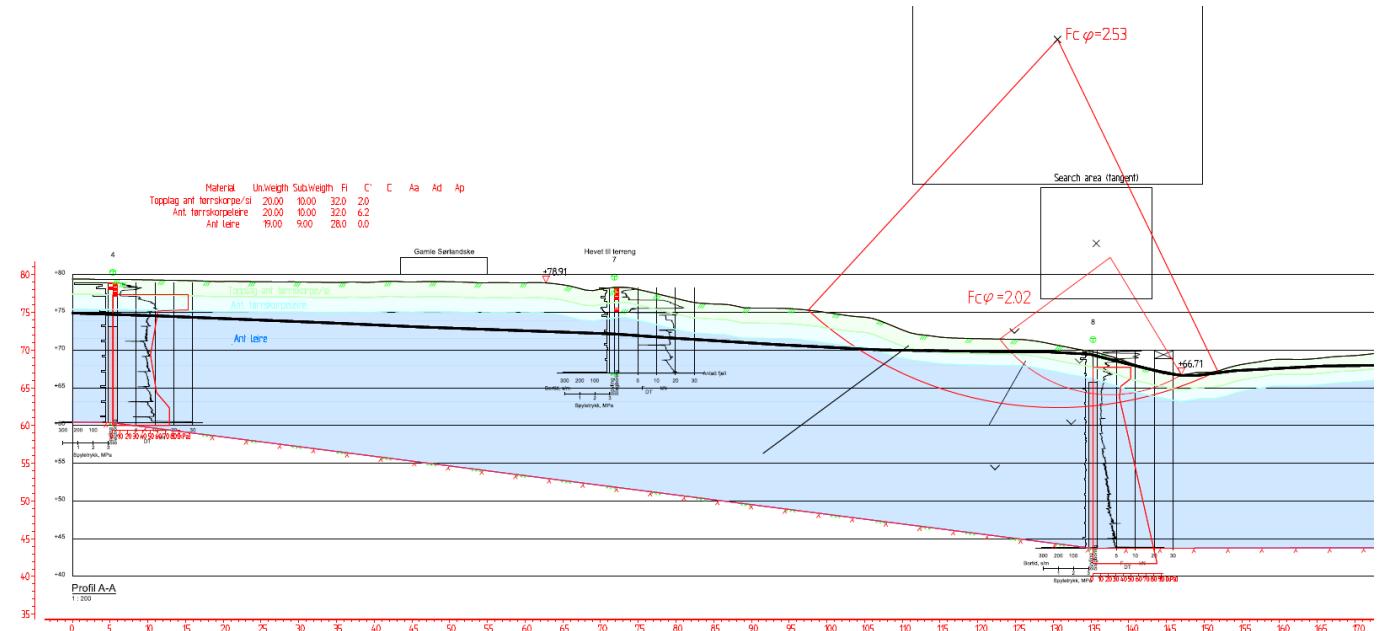
Figur 9. Beregning av dagens situasjon, effektivspenningsanalyse

Figur 9 viser beregning av stabilitet for dagens situasjon i profil A ved effektivspenningsanalyse. Beregningsmessig sikkerhet, $F_c = 2,02$ til 2,53

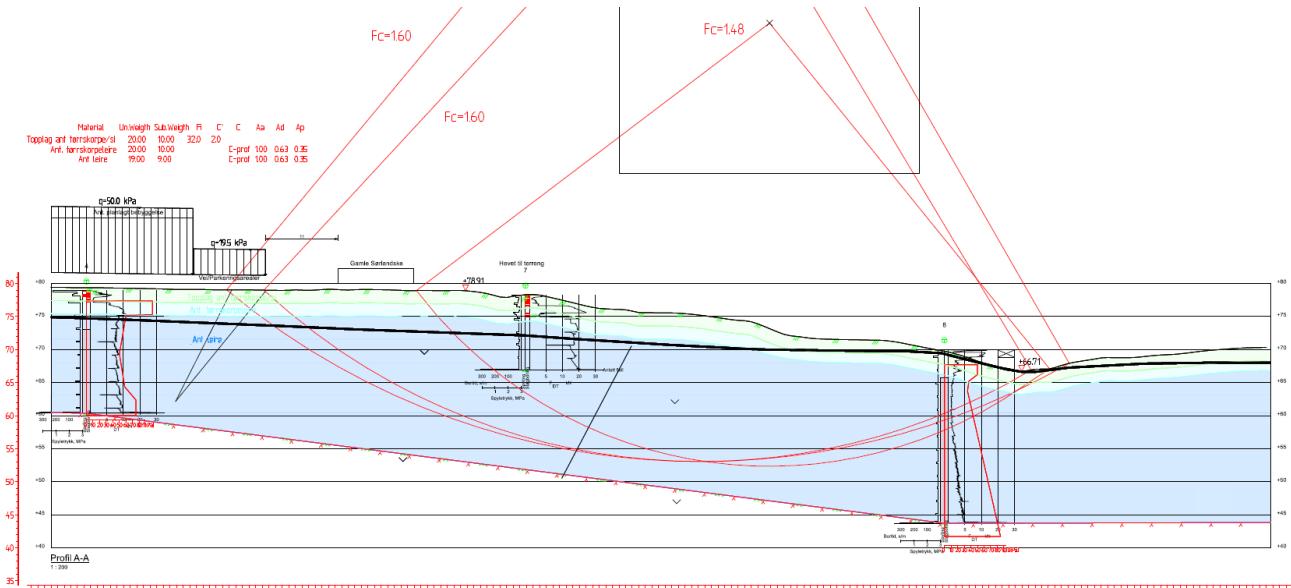
Figur 10. Beregning av planlagt situasjon, totalspenningsanalyse (udrenert i tørrskorpeleire)

Planlagt tiltak befinner seg mer enn 2xH bak skråningstoppen (24 m), og er i teorien lokalisert utenfor influensområdet til skråningen (forutsatt platåtereng).

Figur 10 og 11 viser beregning av stabilitet for planlagt situasjon i profil A ved hhv. total- og effektivspenningsanalyse. Beregningsmessig sikkerhet opp mot tiltaket $F_c = 1,6$

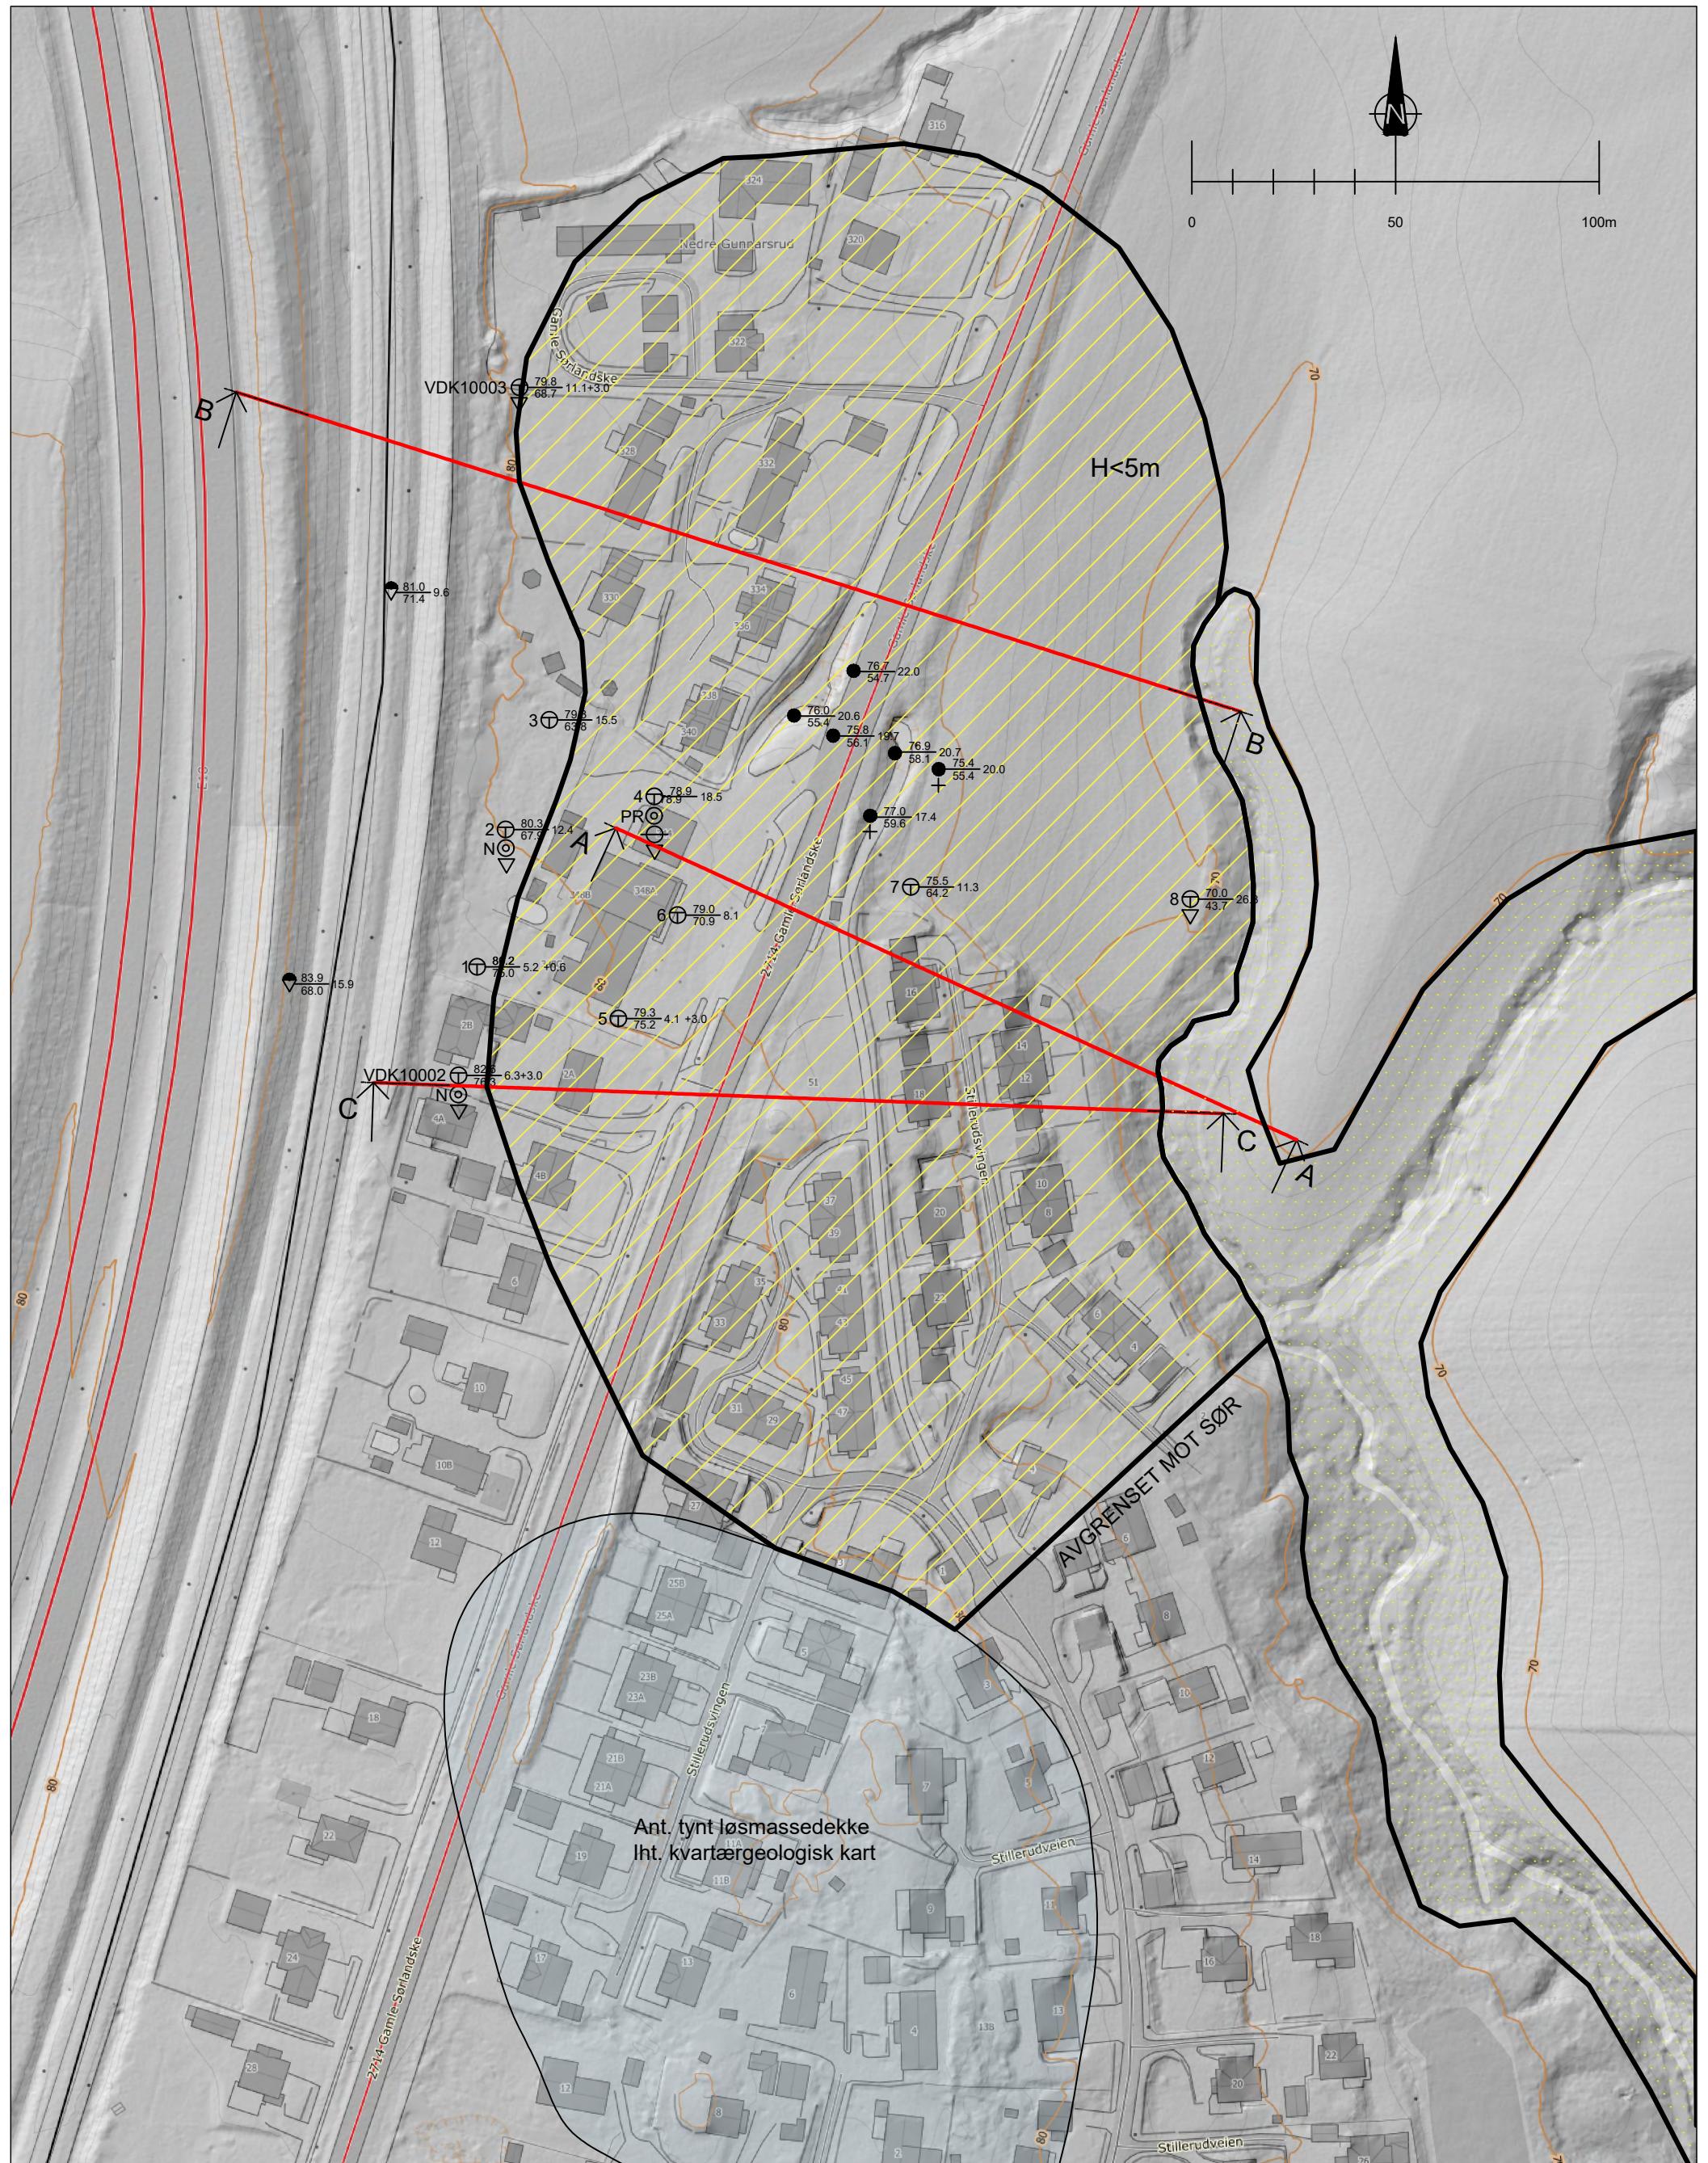
Tegningsnummer	Rev.
116637-1	.

Registrerte grunnforhold på tomta og mot øst viser sprøbruddmateriale/kvikkleire i grunnen. Med registrerte grunn- og topografiske forhold er det kartlagt en ny kvikkleirefaresone som inkluderer planlagt tiltak. Sonen «Nedre Gunnarsrud» fremgår av vedlagte tegninger. Sonen er vurdert til lav faregrad, skadekonsekvens alvorlig og risikoklasse 3.

Faresonen er skissert på vedlagt plantegning nr. 116637-1 med plassering av kritiske profiler/snitt. Karakteristisk snitt med utstrekning er vist på vedlagt tegning nr. -100.

Et evt. kvikkleireskred fra jordbruksarealene øst for planområdet vurderes å ha utløp i bekken. Dette vil bli et kanalisert utløp i bekkedraget. Vedlagt faresonekart, tegning nr. -1 har skissert et potensielt utløp.
