Fiskeundersøkelser og forslag til tiltak i Onarheimselva 2022

Tittel Fiskeundersøkelser og forslag til tiltak i Onarheimselva 2022	Rapportnr. 9	Dato 11.04.2023
Forfattere Bjart Are Hellen	Antall sider 12	ISBN nr. 978-82-693078-0-6
Oppdragsgiver Bystøl AS	Oppdrag gitt (dato) 28.11.2022

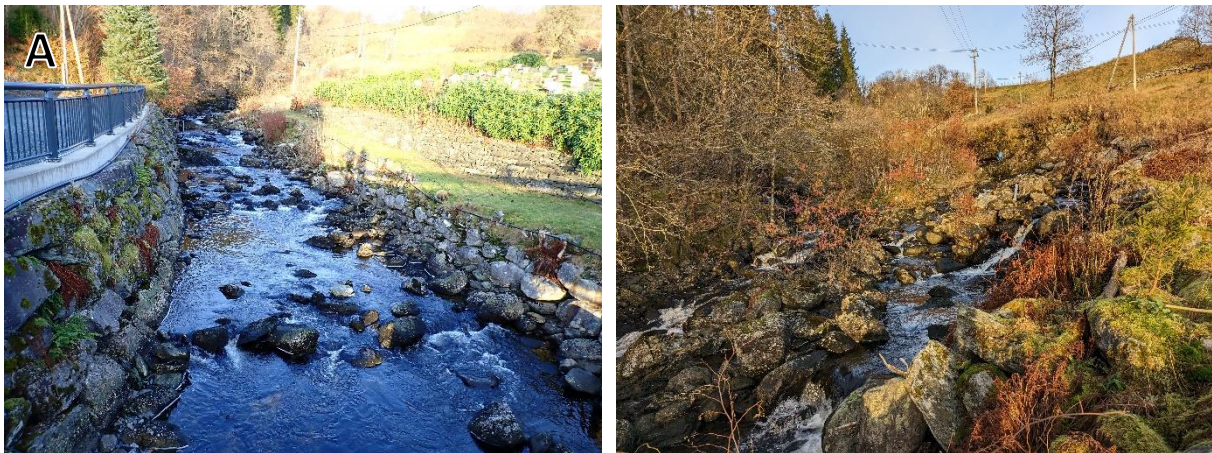
Vassdraget har noe jordbruk spredt i nedbørfeltet. Langs anadrom del av vassdraget er det også beitemark, parkeringsplasser og bygninger. Det har i forbindelse med utbygginger langs elveløpet blitt utarbeidet en del flomsikringer i form av forbygninger. I segment 1 og 2 er det forbygninger og manglende kantvegetasjonen på begge sider av elven. Kantvegetasjonen mangler også på den ene siden i segment 3-5, og i segment 4 er det en kort forbygning på den ene siden (**Figur 3 -Figur 5**). Totalt er 49 % av bankene forbyggd, mens kantvegetasjon mangler på 73 % av elvestrekningen. Sammenlignet med i 2012 er det nå noe mindre kantvegetasjon (Hellen mfl. 2013). Mangel på kantvegetasjon langs store deler av elvestrekningen gjør at morfologisk status samlet sett blir «svært dårlig» (**Tabell 1**).

Figur 3. Morfologiske inngrep i Onarheimselva: A) Flomsikring og manglende kantvegetasjon i segment 2. B) Gammel tilbaketrasket forbygning og manglende kantvegetasjon i segment 3 og 4.

I tillegg bør en også reetablere kantvegetasjonen langs elveløpet. Kantvegetasjon i vassdrag er gjerne definert som det naturlige og viltvoksende planteliv som dekker sonen fra vannkanten og opp til flomsikkert land (Pulg mfl. 2018). Denne vegetasjonen fungerer i naturlige vassdrag som erosjonssikring, og døde trær som faller ut i elven skaper også gode skjulplasser for små og store laksefisk. Kantvegetasjonen tilfører næringsdyr for fisk og er en buffersone for tilsig av næringsstoffer og finstoff fra menneskelig aktivitet (Martin 1999, Blankenberg mfl. 2017). Der kantvegetasjon mangler, kan denne enklest reetableres ved å la det gro til av seg selv, men dette kan kreve at en setter opp gjerde for å holde beitedyr et stykke unna elven. Raskere reetablering kan oppnås ved utplanting av stedege trær med røtter, eksempelvis selje og or (se Hauge mfl. 2005, Fergus mfl. 2010 og Pulg mfl. 2018). I nedre del er det plastring som erosjonssikring her må trær plantes bak

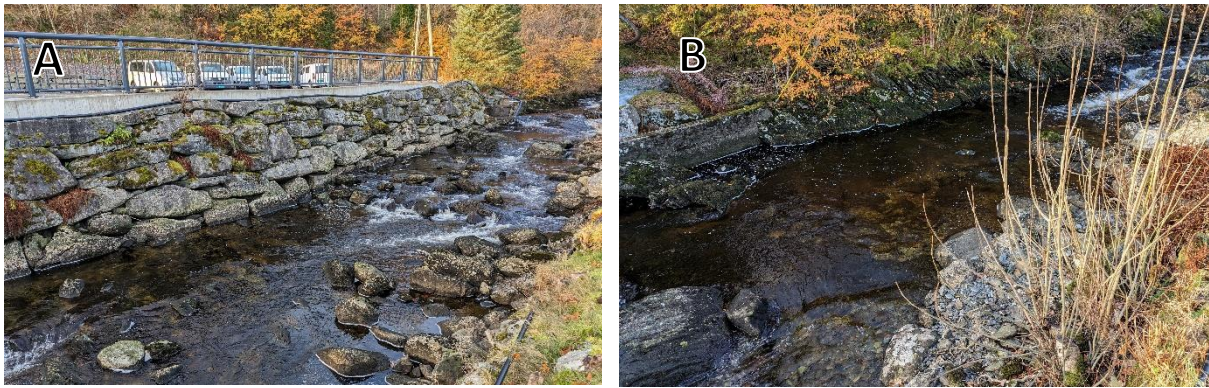
Habitatkvaliteten i Onarheimselva varierer fra dårlig helt nederst til god i de øvre delene. Inngrep langs bankene som reduserer morfologien og manglende kantvegetasjon er den viktigste årsaken til at habitatkvaliteten blir redusert (**Figur 3 -Figur 5, Tabell 2**). Det er bare i segment 2 det er områder som er større enn 1 m² med gytesubstrat. I de andre segmentene er substratet stort sett dominert av stein og blokk (**Figur 3 -Figur 5**).

Figur 4. Habitatforhold i Onarheimselva: A) Det er for det meste høy vannfart og grovt substrat i elven, her fra nedre del av elven i segment 2. B) Innslag av egnet gytesubstrat finnes på enkelte små områder i segment 2.

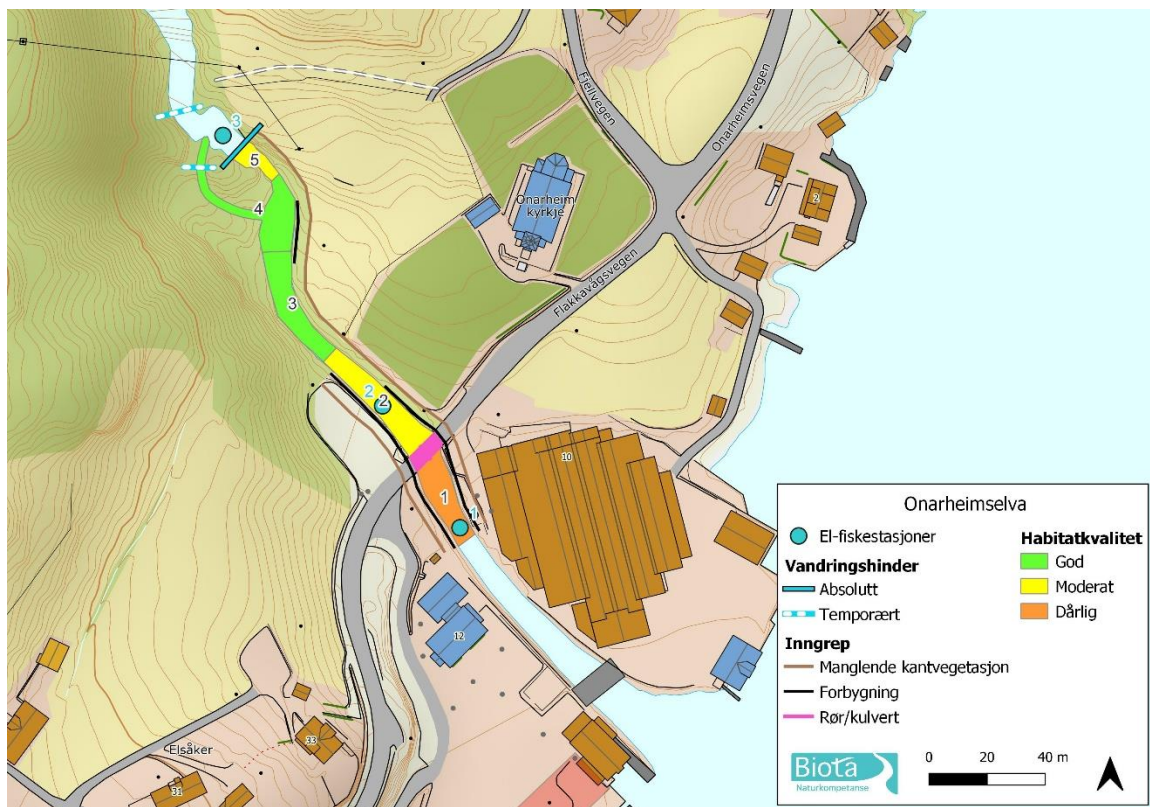
Figur 5. Oversikt over fysiske inngrep, elektrofiskestasjoner, og nummererte segmenter med habitatkvalitet på anadrom del av Onarheimselva.

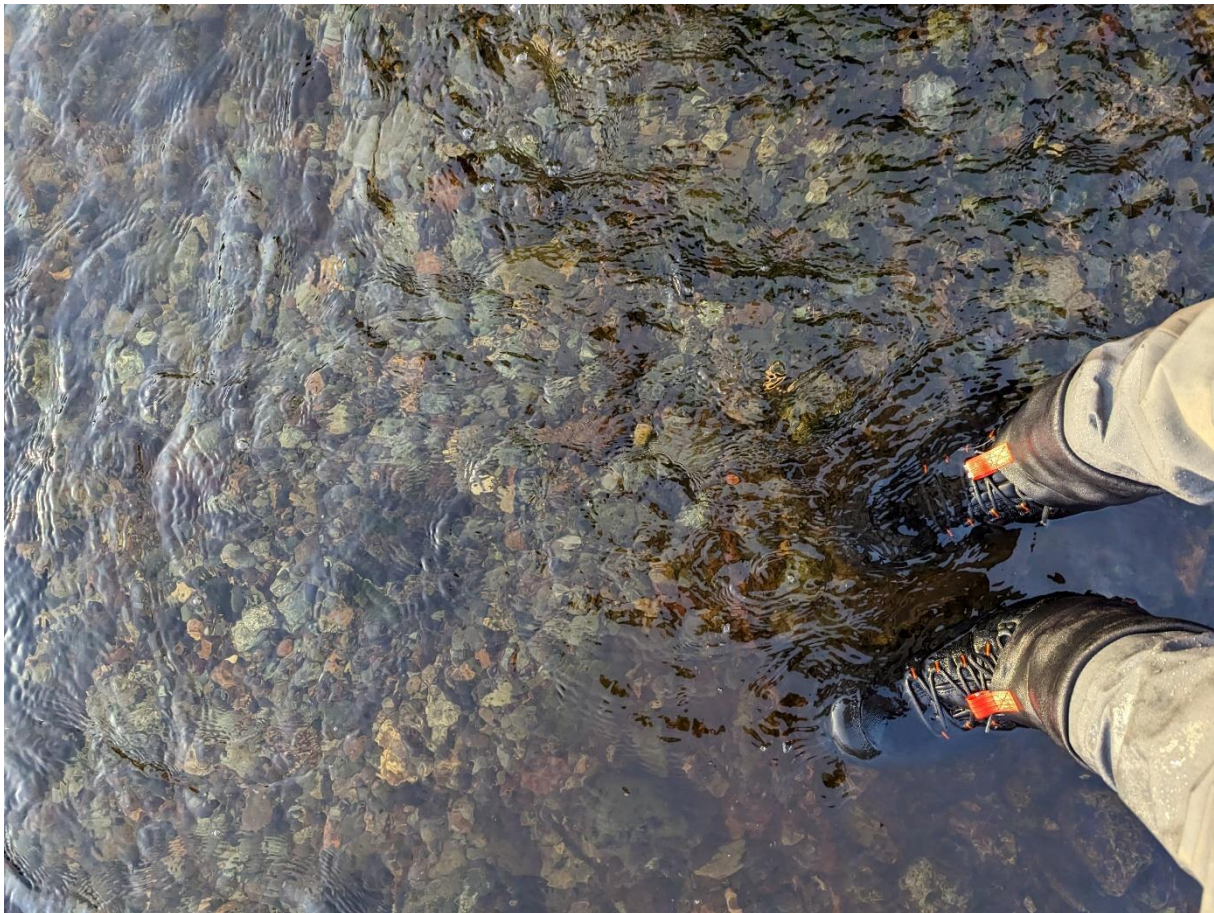
Elven er bratt og substratet er relativt grovt og mangel på gytesubstrat kan være en begrensning for produksjonen av laksefisk i vassdraget. Kantvegetasjonen er fjernet langs store deler av den anadrome strekningen, noe som også kan være negativt for fiskeproduksjonen. I nedre del av vassdraget er det også forbygninger som reduserer morfologien noe. Oppstrøms eksisterende demning har det samlet seg store mengder med masser. Store deler av disse massene har en kornstørrelse som er egnet som gytesubstrat, disse er pga. demningen blitt holdt tilbake og ikke fått fordelt seg nedover i vassdraget, slik det ville skjedd om det ikke var en demning i elven.

Figur 7. Det har samlet seg opp store mengder masser bak den eksisterende demningen, store deler av disse massene har en kornstørrelse som gjør dem egnet som gytesubstrat for laks og ørret.

Den eksisterende demningen skal rives, sannsynligvis finnes det en god del finsubstrat, men også mye egnet gytesubstrat bak den eksisterende demningen. Vi vil foreslå at demningen tømmes for substrat før den rives. Substrat med kornstørrelse mindre enn 10 mm bør sorteres ut. Resten kan deponeres like nedstrøms den eksisterende dammen, slik at det bli transportert nedover elven i forbindelse med flommer og slik fordele seg naturlig i elven. Eventuelt kan en ta substrat med kornfordeling fra 10 til 80 mm og deponere det på steder der det er små kulper i dag og der det er sannsynlig at substratet vil bli liggende. Det er en fordel om slike gyteplasser blir etablert lengst mulig opp i elven, et potensielt sted med forslag til tiltak er vist i **Figur 8**.

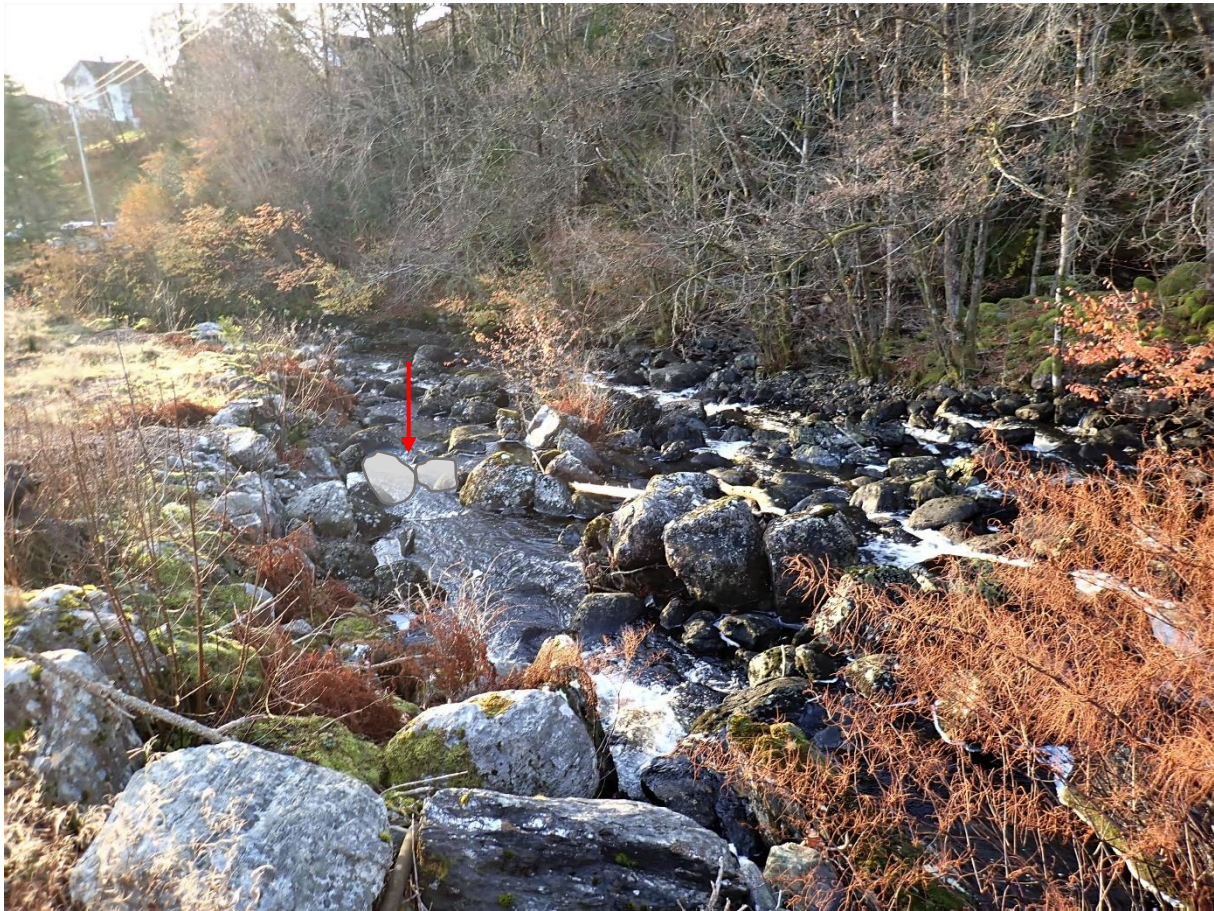
Figur 8. I denne kulpen kan det være mulig å tilrettelegge for å etablere et nytt gyteområde, men i så fall bør det legges ned en eller to større steiner (markert under rød pil) i utløpet av terskelen for å sikre at gytesubstratet blir liggende.
