# Frysjaparken Finer AS

Frysjaveien 29, Oslo

24737 Rapport nr. 1 Vurdering av områdestabilitet

Oppdragsgiver: Frysjaparken Finer AS v/ Nikolai Olsen  
Rapport: 24737 Rapport nr. 1 Vurdering av områdestabilitet  
Rapporttype: Geoteknisk rådgivning  
Stikkord: Områdestabilitet  
Euref UTM: Sone 32V – Ø598900, N6648750

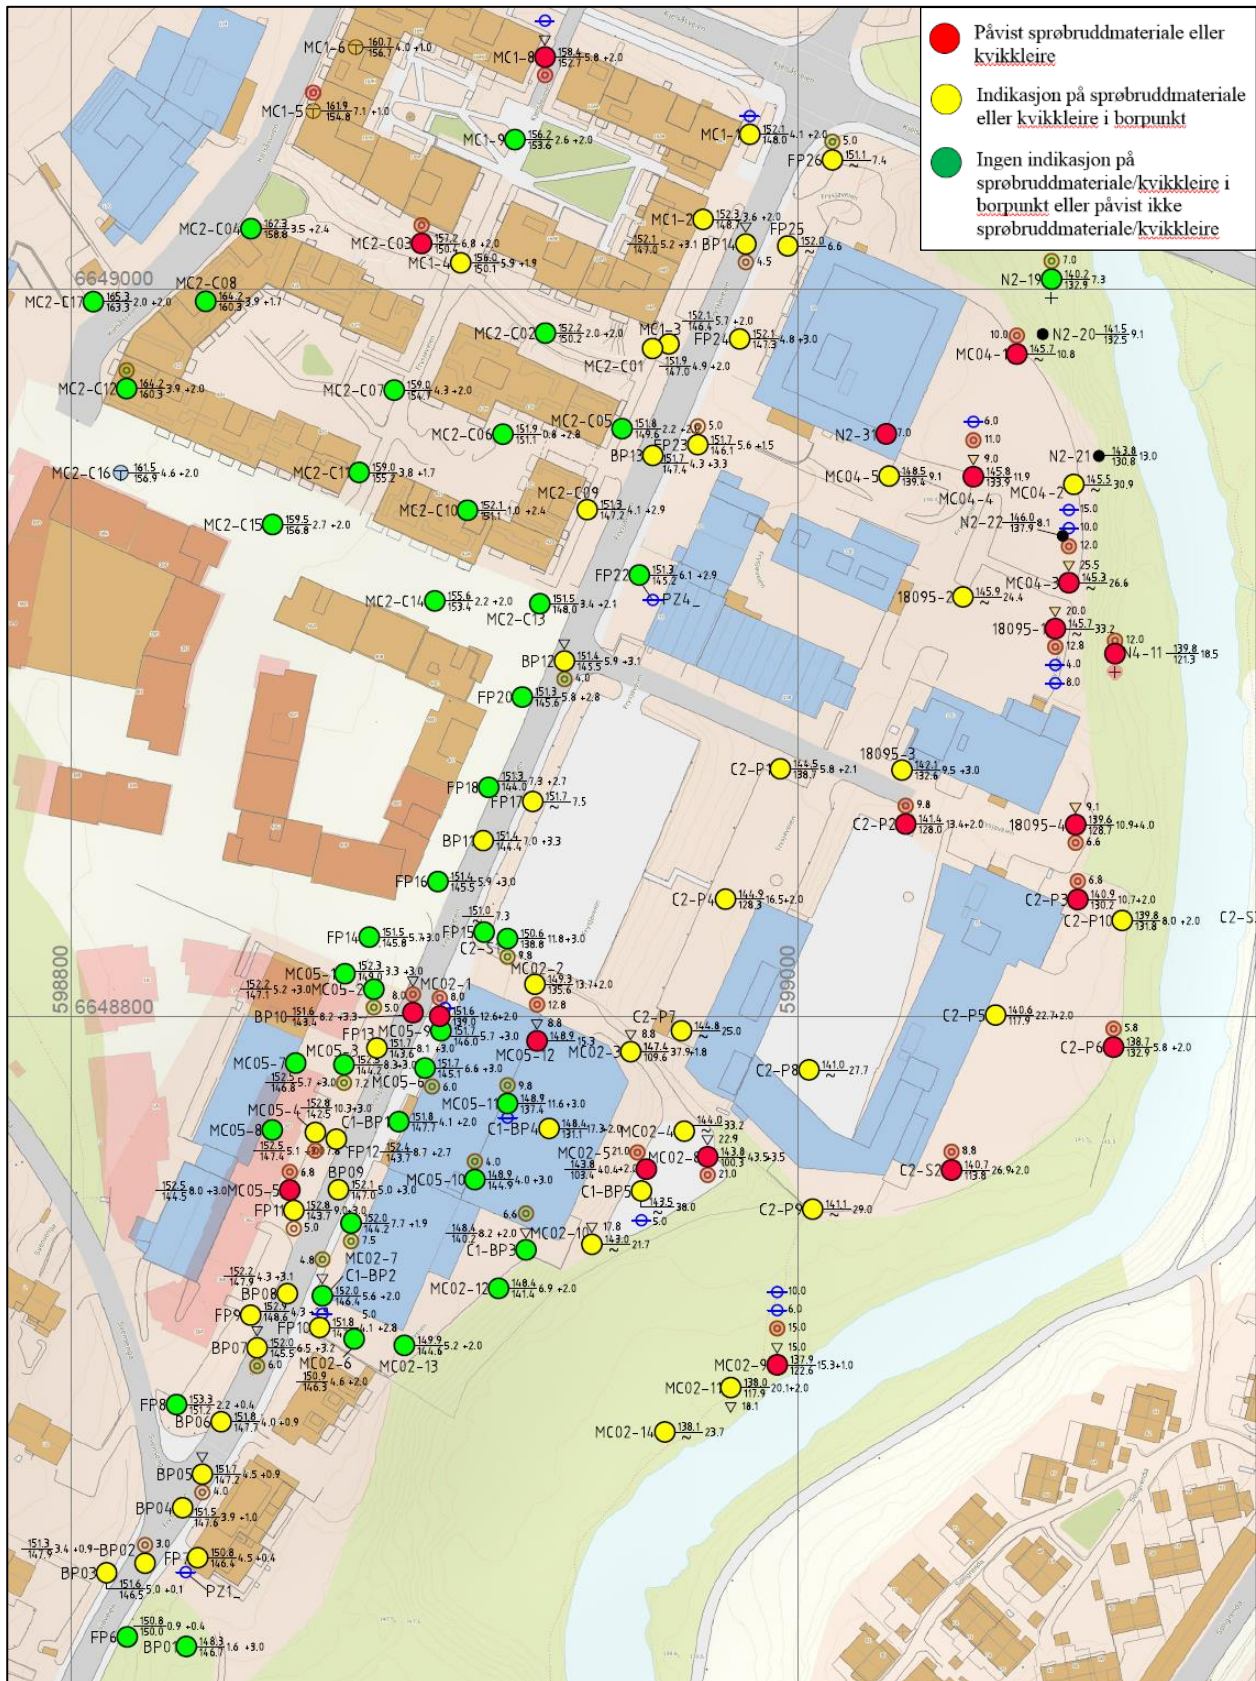
Figur 6.1 Utførte grunnundersøkelser med markering av punkter hvor det er påvist eller antatt forekomst av kvikkleire eller sprøbruddmateriale, samt punkter hvor det ikke er indikasjon på dette.

Figur 6.1 viser en oversikt over utførte borpunkt med markering av hvor det påvist- eller indikasjon på kvikkleire/sprøbruddmateriale (røde og gule sirkler), samt hvilke borpunkt hvor det ikke er påvist eller ikke indikasjon på kvikkleire eller sprøbruddmateriale (grønne sirkler). En mer detaljert fremstilling er vist på situasjonsplanen i tegning R03A01.

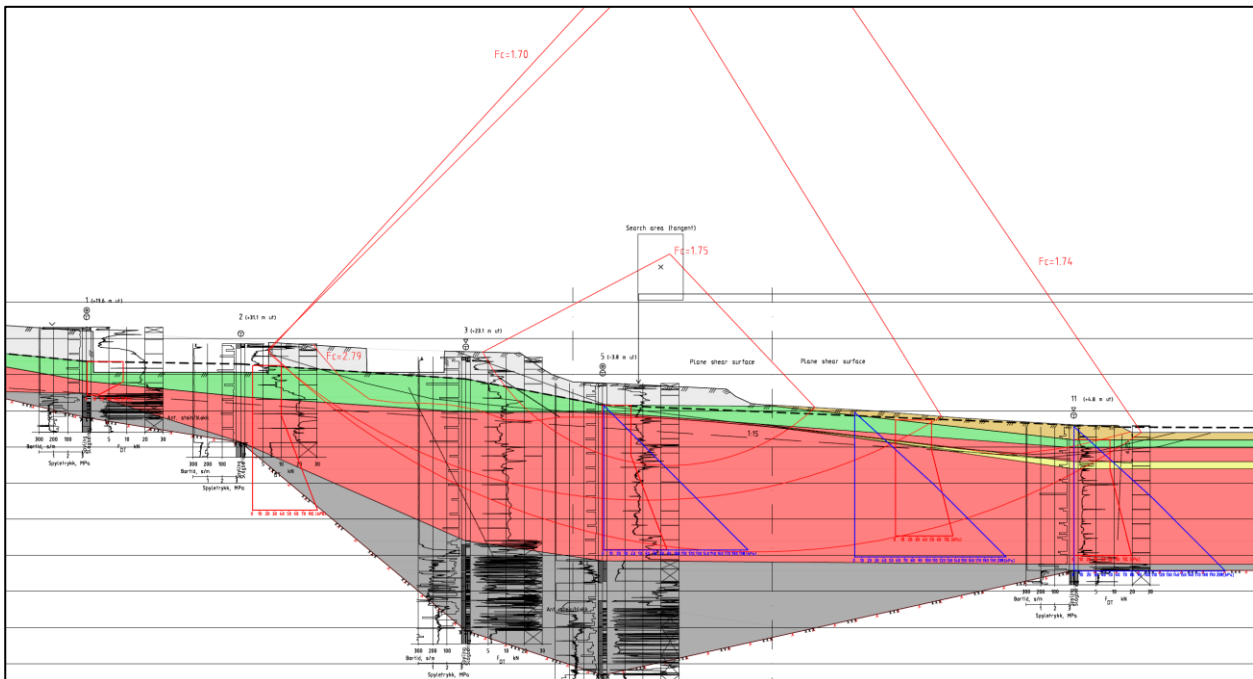
Figur 11.2 Beregnet sikkerhet i snitt E etter utgraving for nytt bygg [4]. Oppnådd laveste sikkerhet  $F_{cu}=1,70$

Det er i tillegg beregnet sikkerhet for planlagt utbygging ved Frysjaveien 29 [4], se figur 11.2. Det er utført udrenerte beregninger for å vurdere planlagt utbyggings påvirkning på sikkerheten. Beregninger viser at laveste sikkerhetsfaktor har økt fra  $F_{cu}=1,45$  til  $F_{cu}=1,70$ .

Basert på utførte beregninger og gjennomgang av disse vurderes det at det er tilstrekkelig god stabilitet i faresone Frysja sør til å kunne gjennomføre K4-tiltak iht. 1/2019, forutsatt at man ikke forverrer dagens situasjon ( $F_{cu} > 1,40$ ) [3] [4]. Ved en eventuell forverring av stabiliteten skal det kreves absolutt sikkerhet  $F_{cu} > 1,61$ .

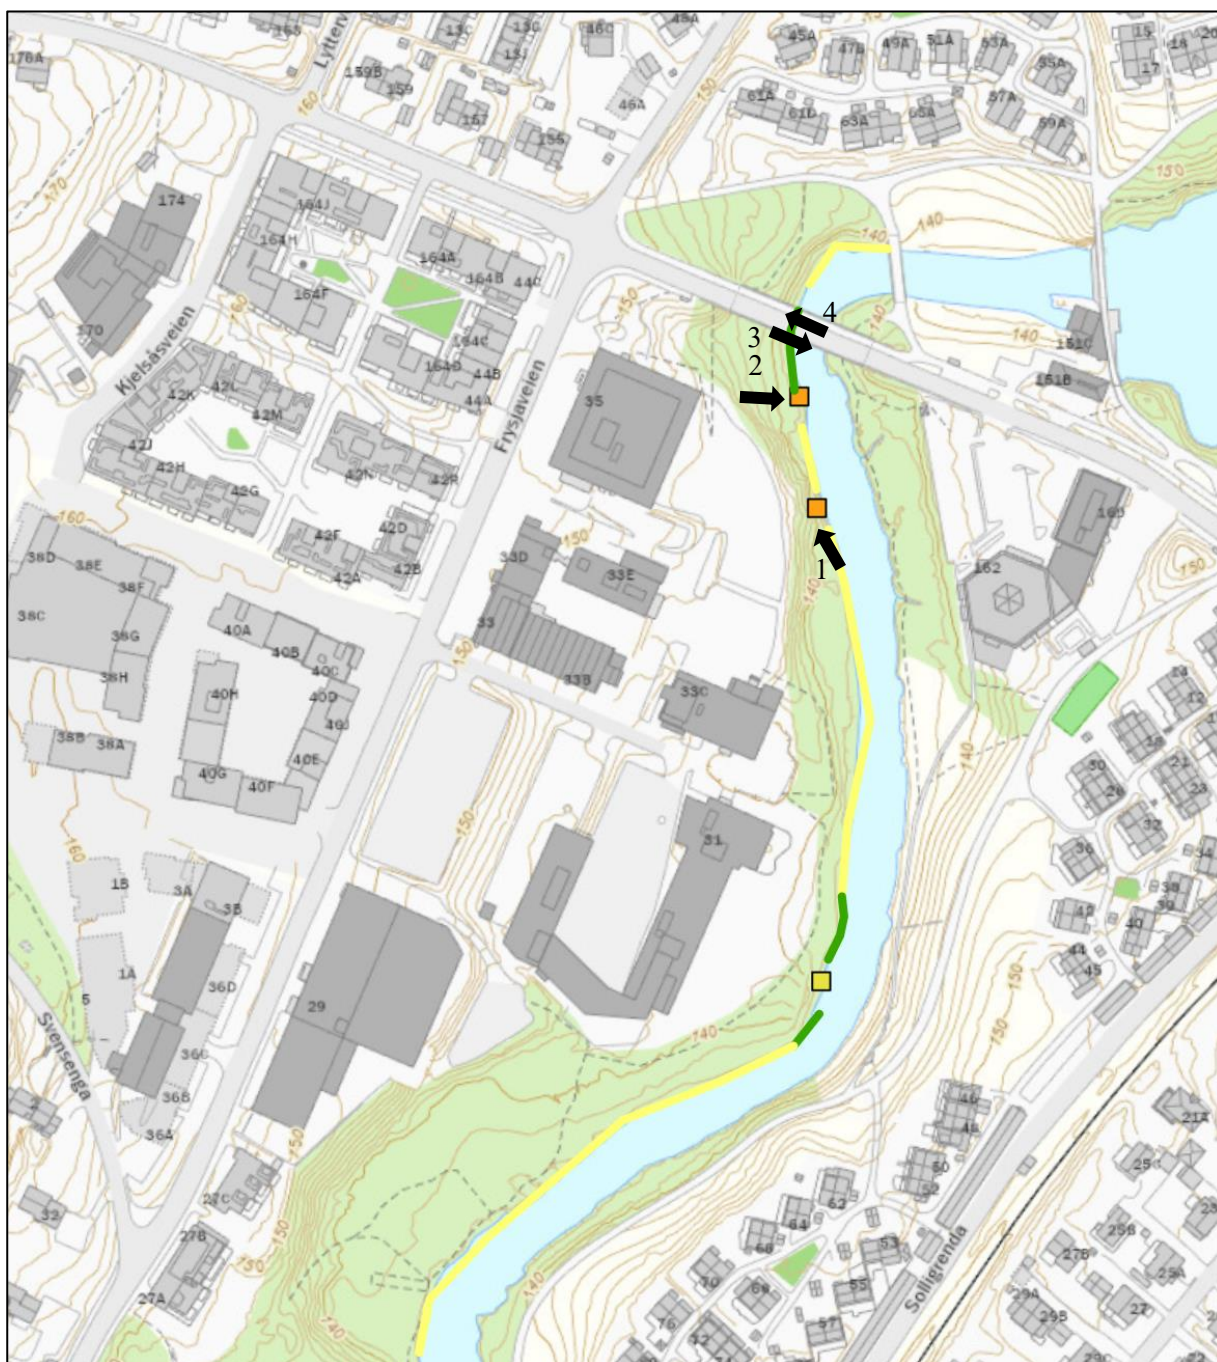
Det er kartlagt *noe* erosjon ved tidligere utglidning øst for Frysjaveien 35, samt *noe* lenger nord ved utløp av overvannsrør. Massene i bunn av utglidningen virker å være lett eroderbare masser i form av sand og silt, og potensialet for videre erosjon er derfor til stede. I øvrige områder er det generelt *lite* og *ingen* erosjon. Det er også mye røtter i området ned mot elva som trolig har en stabiliserende effekt på massene i skråningen, og reduserer risikoen for fremtidige utglidninger.

Figur 1 Kartlagt erosjon langs vestsiden av Akerselva. Kartlagt på befaring 16.05.2024. Kartlagt ingen (grønt), litt (gult) og noe (oransje) erosjon.

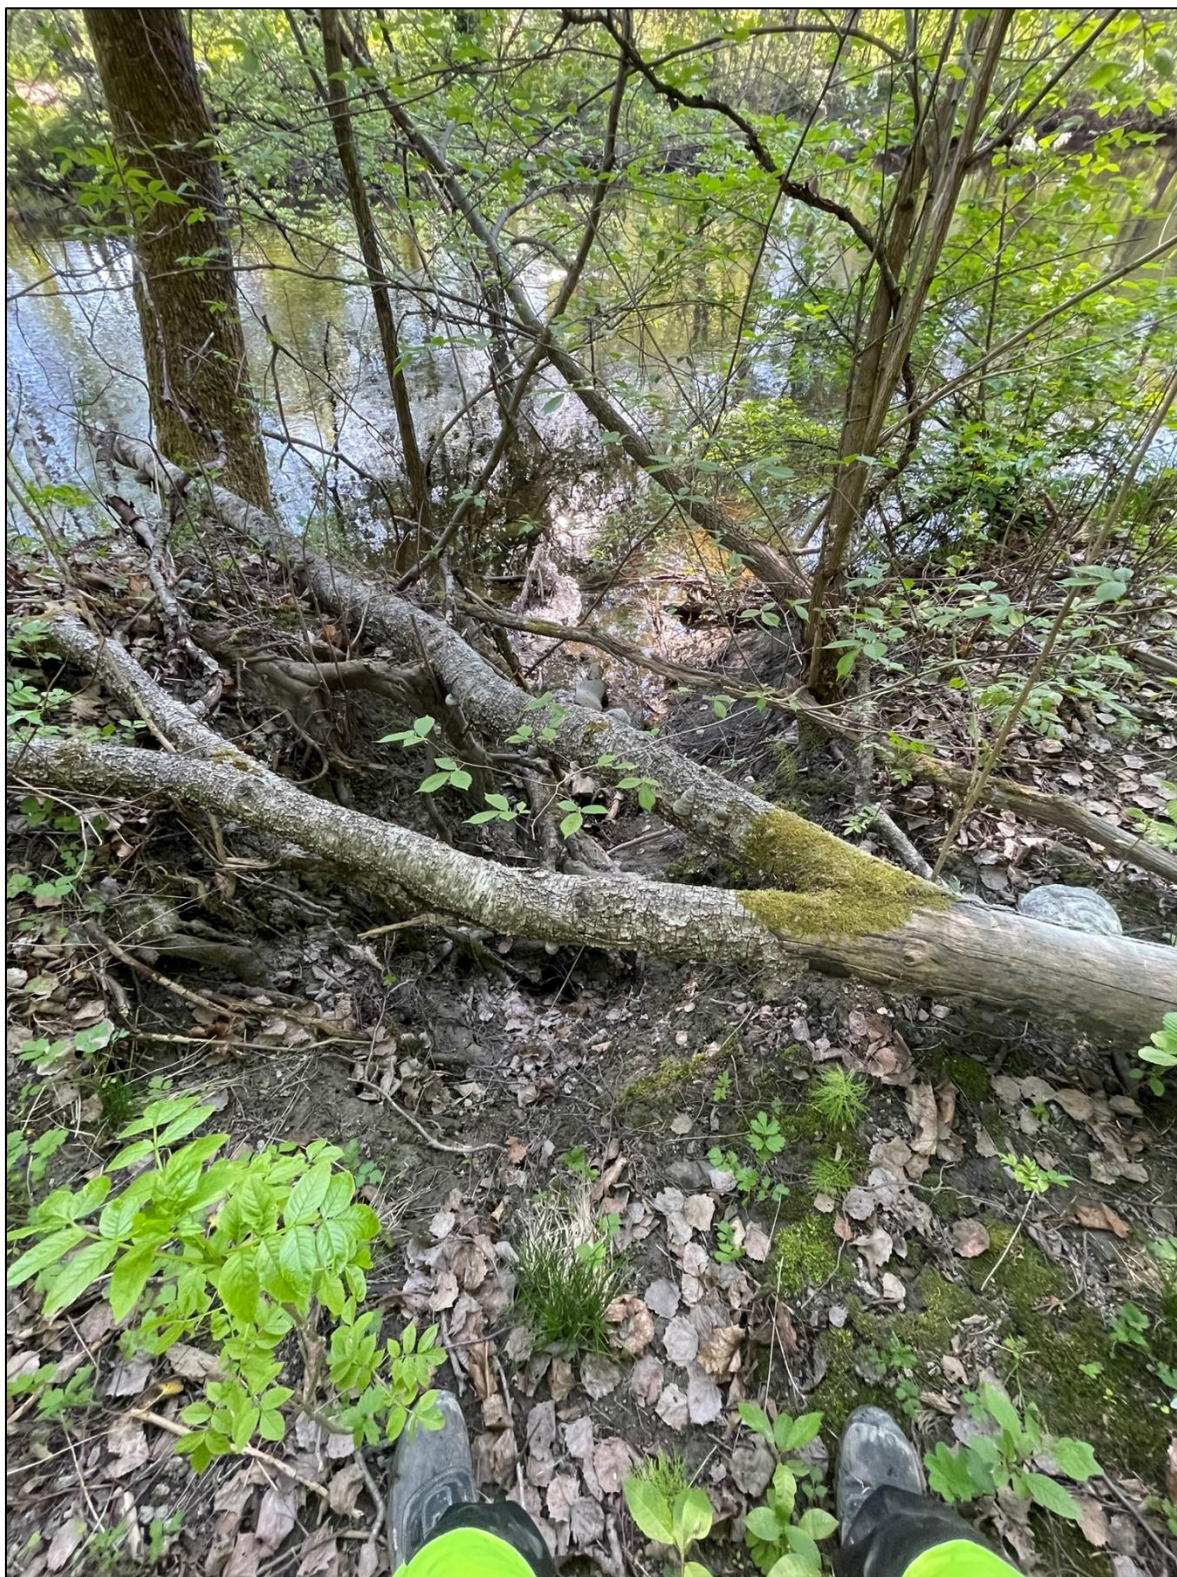
2 Lokalt noe erosjon ved utløp av overvannsrør

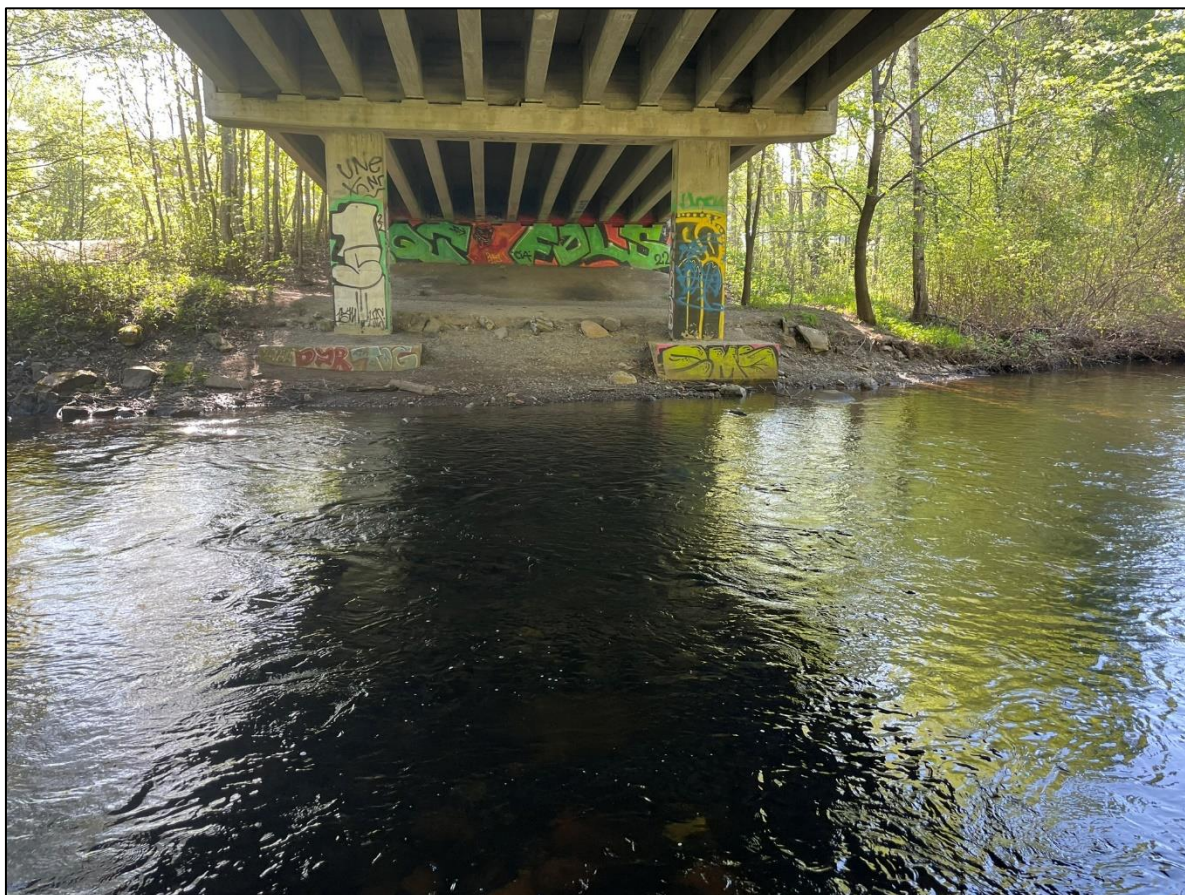
3 Utvasking/erosjon foran brufundamenter på østsiden av Akerselva.

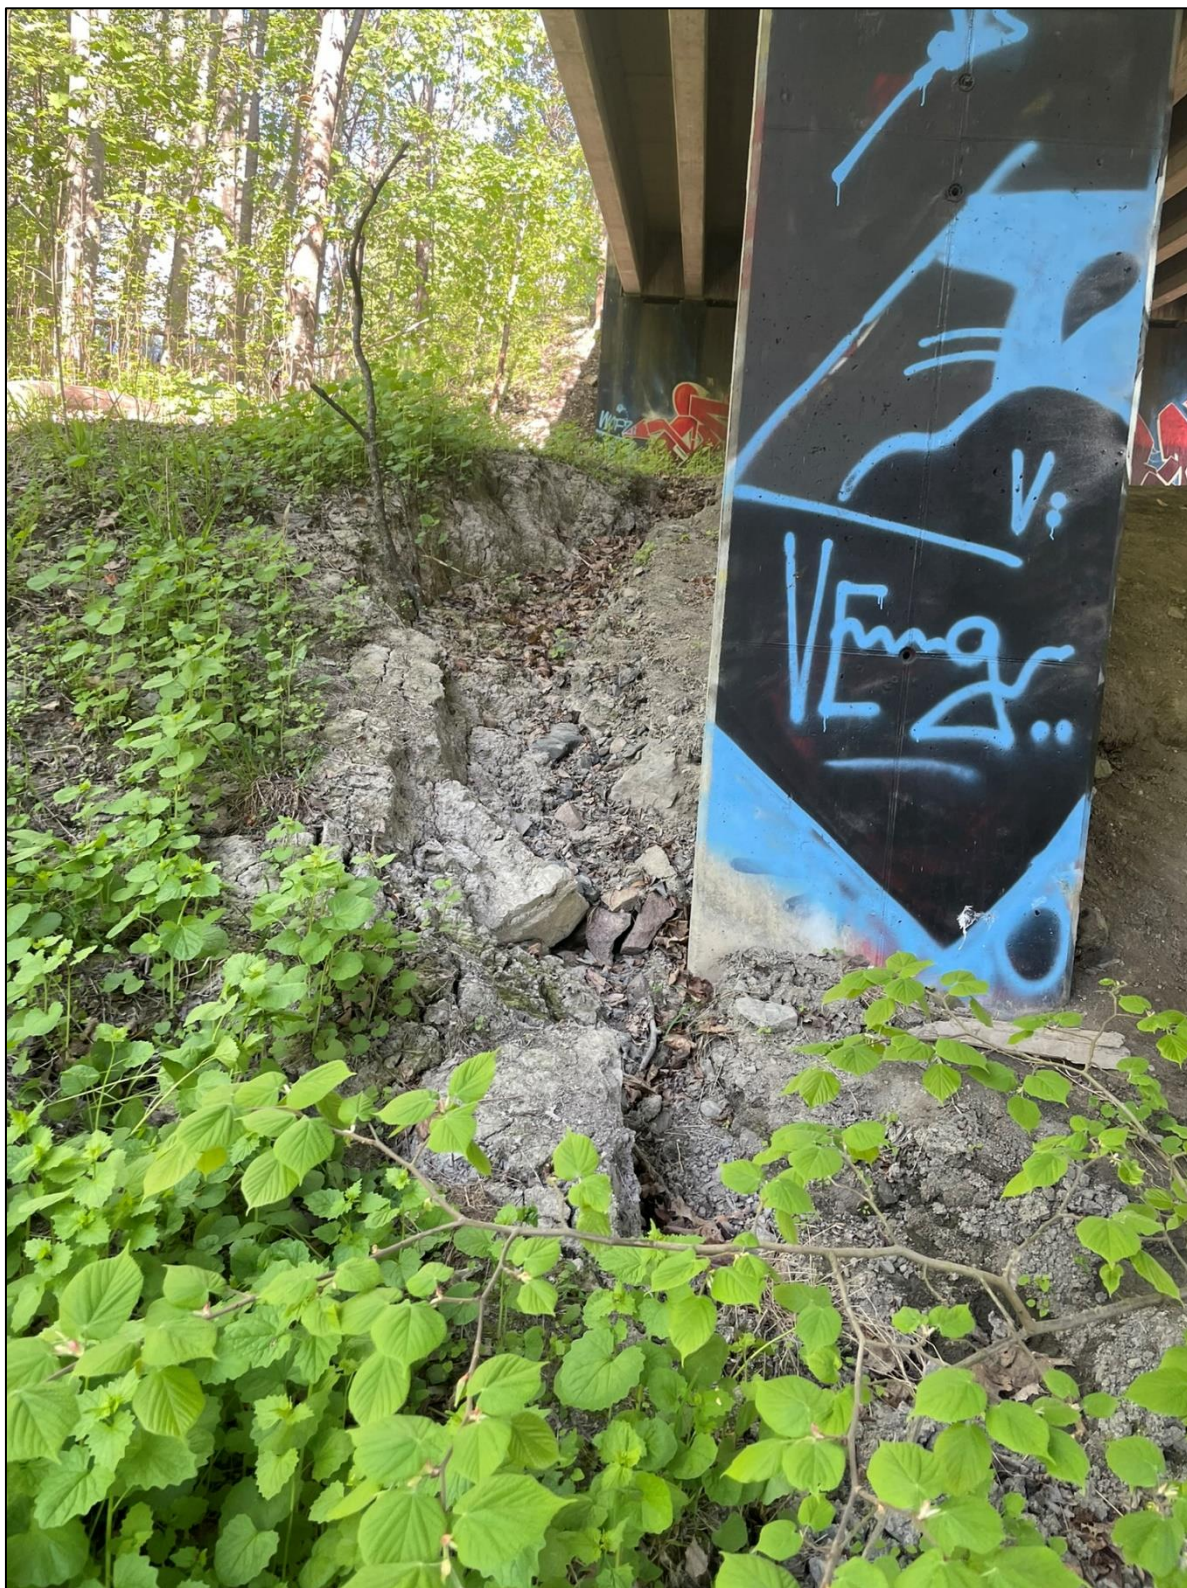
4 Utvasking/erosjon foran brufundament på vestsiden av Akerselva.
