NOTAT

| Oppdrag | Dam Hensfoss – Detaljplan for miljø og landskap | Dokumentkode | 10257770-01-RIM-NOT-01 |
| Emne | Naturmangfold | Tilgjengelighet | Begrenset |

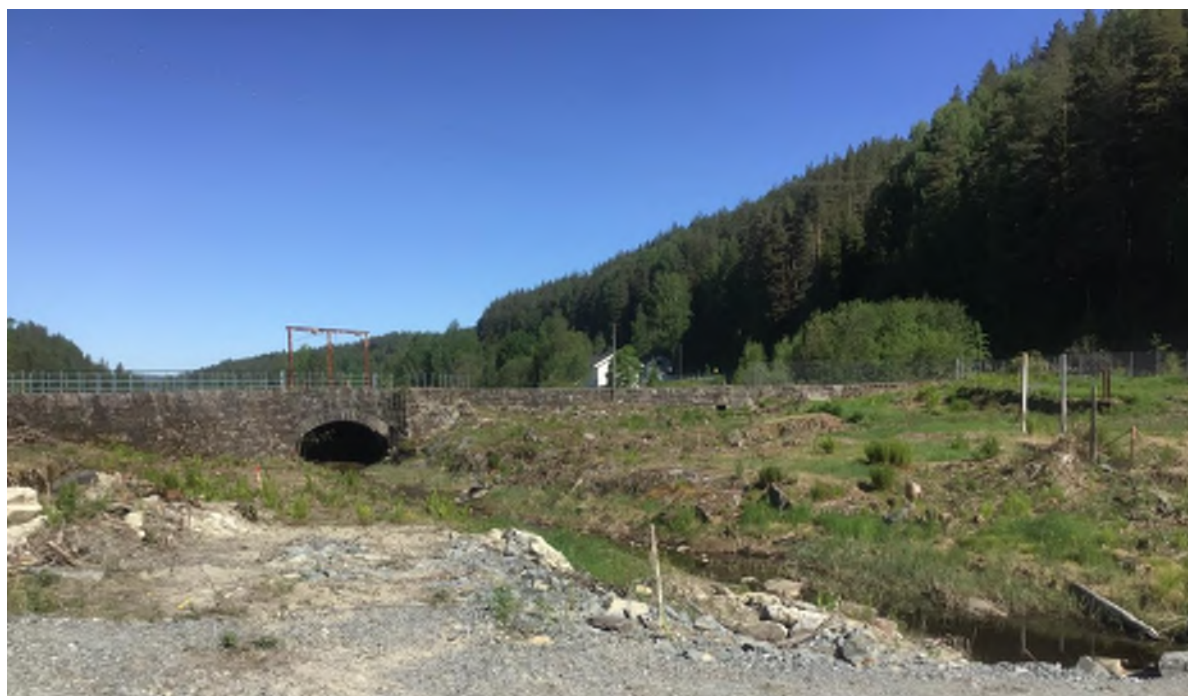
Østre flomløp fra dagens dam og ned til utløpet nedstrøms Hensfossen kraftverk ble befart til fots. I de øvre delene nedstrøms dam er det meste av vegetasjonen fjernet. Dette er arealer som etter foreliggende planer vil bli liggende delvis neddemt oppstrøms ny dam. Se figur 1-2.

Figur 2-2. Gammelt flomløp nedstrøms eksisterende dam der dagens vegetasjon er fjernet.

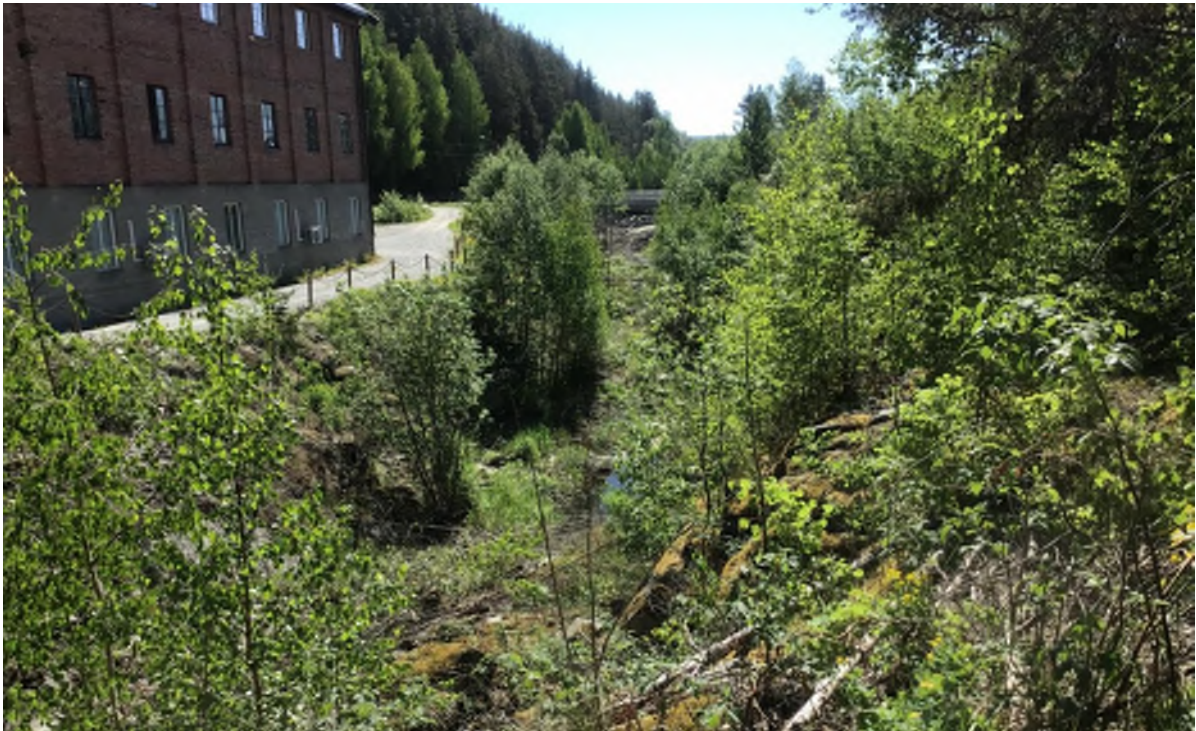
Videre nedstrøms jernbanebru og langs Heen mølle er flomløpet i gjengroing. Det er delvis ryddet i noen partier. Mye ung gråor har kommet opp i flomløpet i tette bestand, i blanding med bjørk og selje.

Figur 2-3. Flomløp med Heen mølle til venstre i bildet. Ny bru kan skimtes sentralt i bildet.

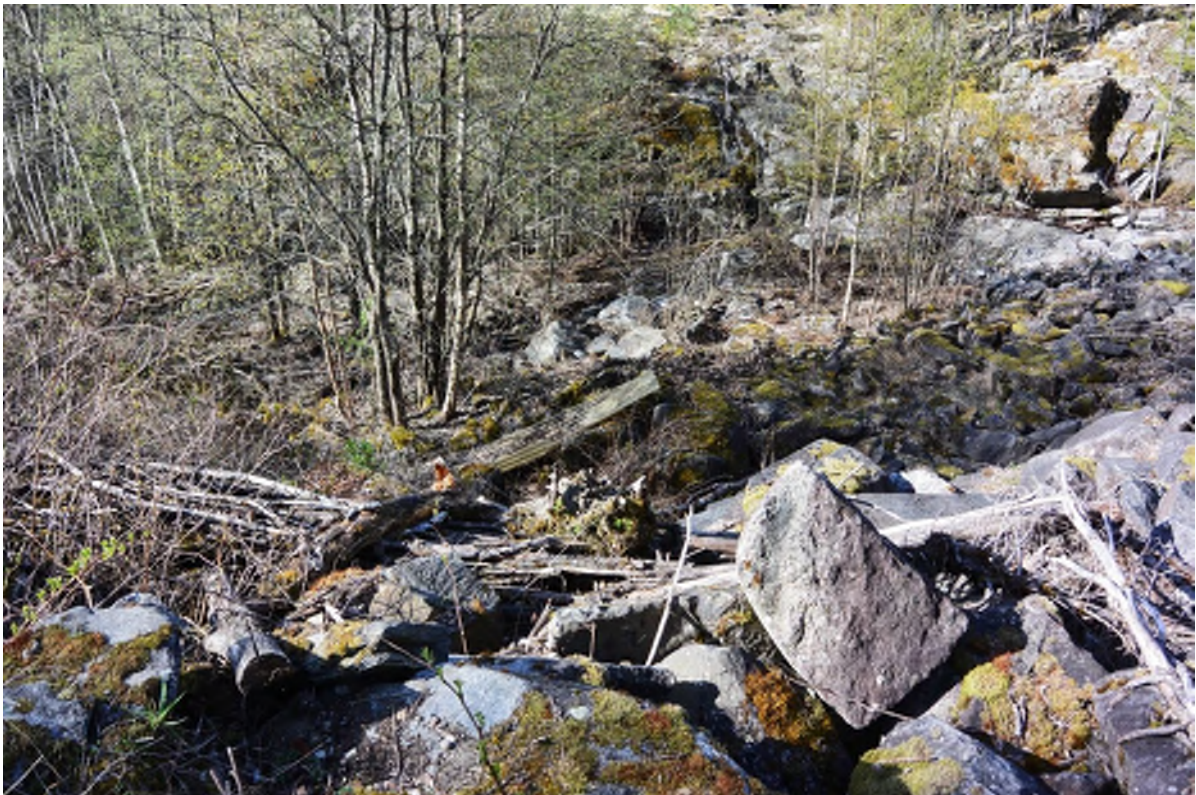
Videre nedstrøms ny bru fremstår bekkeløpet som delvis gjengrodd med en dominans av yngre gråor og selje. Det ligger en del sprengstein i elveløpet fra gammel industri/møllledrift noe som tyder på at flomløpet er delvis menneskeskapt.

Figur 2-4. Gammelt flomløp i gjengroing og med mye gammel sprengstein.

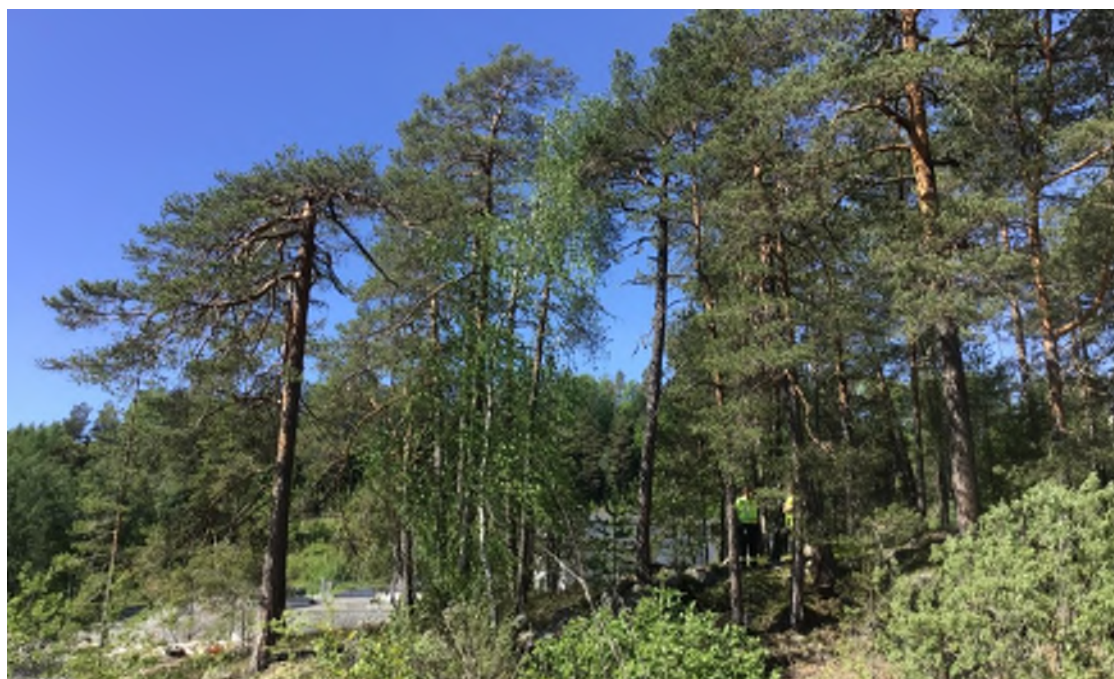
Vår vurdering er at skogen er eldst i den ytre sørlige delen av området og at det er lengre mellom de gamle trærne mot nord der furuskogen går over i en blandingsskog av bar- og løvtrær. Ifølge kartleggingsinstruksen som lå til grunn i 2019 skal det være 3 trær eller flere per dekar for å kunne utfigurere en naturtype med gamle furutrær (trær på over 200 år). Vår vurdering er basert på egen erfaring med kartlegging av gamle trær. Det er ikke foretatt kjerneboring for å finne rett alder på trærne, da dette krever tillatelse fra grunneiere. Basert på dette mener vi at verdiene knyttet til gammel furuskog er noe lavere i den nordlige delen, men at den trolig er tilstrekkelig for å falle inn under metodikken som foreligger for utfigurerer.

«Hensfossen 1» som gammel furuskog med gamle trær får iht. Miljødirektoratets KU-håndbok M-1941 stor verdi grunnet at den er en naturtype med sentral økosystem-funksjon og høy lokalitetskvalitet<sup>1</sup>.

Figur 2-5. Sørlig del av naturtype «Hensfossen 1».

Påvirkning på denne naturtypen er uklar da det ikke foreligger tekniske planer som viser hvordan dette arealet vil kunne bli berørt. Det må gjøres en ny vurdering når endelige planer foreligger, men vi anbefaler Å-energi å se på alternative «grå»-arealer til for eksempel masselagring fremfor å avskoge nye urørte deler av eiendommen.

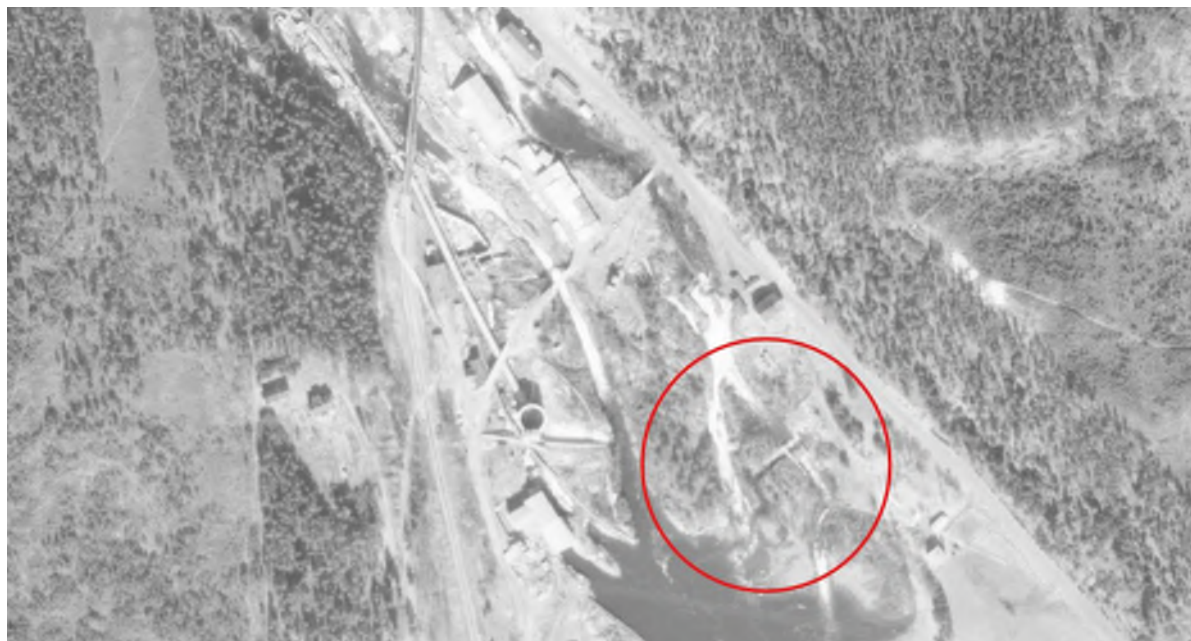
Gamle flybilder viser at det tidligere gikk store mengder vann i flere flomløp i dette området grunnet menneskelig aktivitet, se figur 2-6.

Figur 2-6. Flyfoto fra 1949 som viser omfattende kanalisering og flomløp i nedre del av Hensfossens østside (rød ring) (Finn.kart.no).

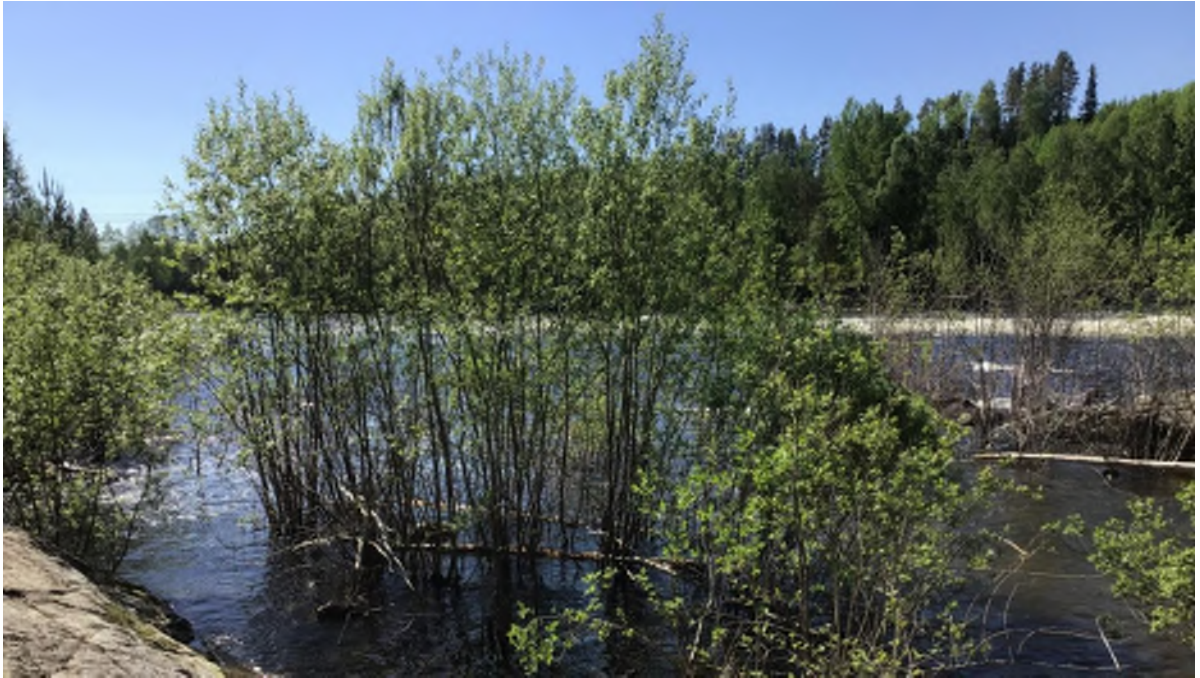
Naturtypen var delvis dekket av vann i forbindelse med vårflommen under befaring av Multiconsult i april 2024 slik at det var vanskelig å vurdere detaljer, men ut ifra det som var synlig av vegetasjon så vurderes registreringer om naturtypen fra 2019 som fremdeles gjeldende.

Flomskogsmarken «Hensfossen 2» er gitt stor verdi grunnet at den har status som en sårbar naturtype med lav lokalitetskvalitet<sup>2</sup>.

Figur 2-7. Flomskogsmark som er delvis oversvømmet.

Påvirkning på denne naturtypen er uklar da det ikke foreligger planer som sier noe om hvordan dette arealet vil kunne bli berørt og hvor hyppig det skal slippes vann. Det må vurderes nærmere om en rydding av flomløpet for vegetasjon og hyppigere slipp av vann vil kunne være negativt for naturtypen «flomskogsmark». Det bør ikke ryddes vegetasjon innenfor grensen til naturtypen der naturlige prosesser skal kunne gå sin gang.

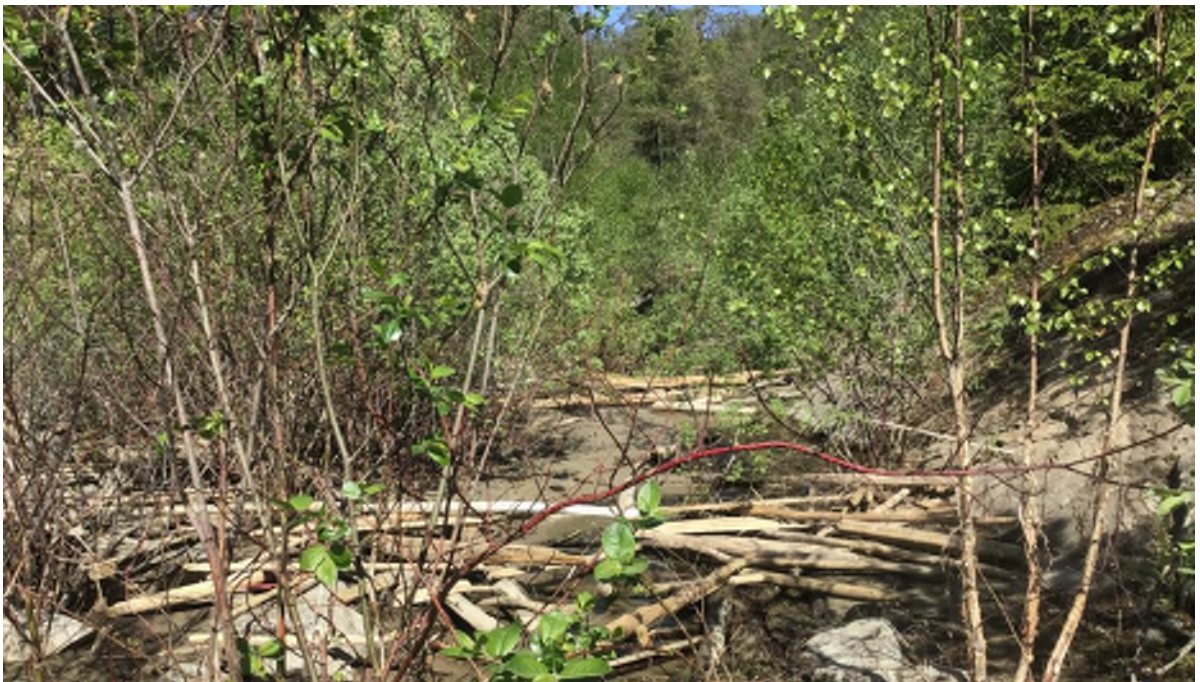
Figur 2-8. Flomskogsmark sett mot nord innover flomløp.
