Dato: 25.04.2023
Dokumentnr: 116514n1 rev. 3
Prosjekt: 111616
Utarbeidet av: Jon Adersen Gulbrandsen
Kontrollert av: Olav Frydenberg

Porsgrunn. Elvegata, leilighetsbygg Utredning områdestabilitet

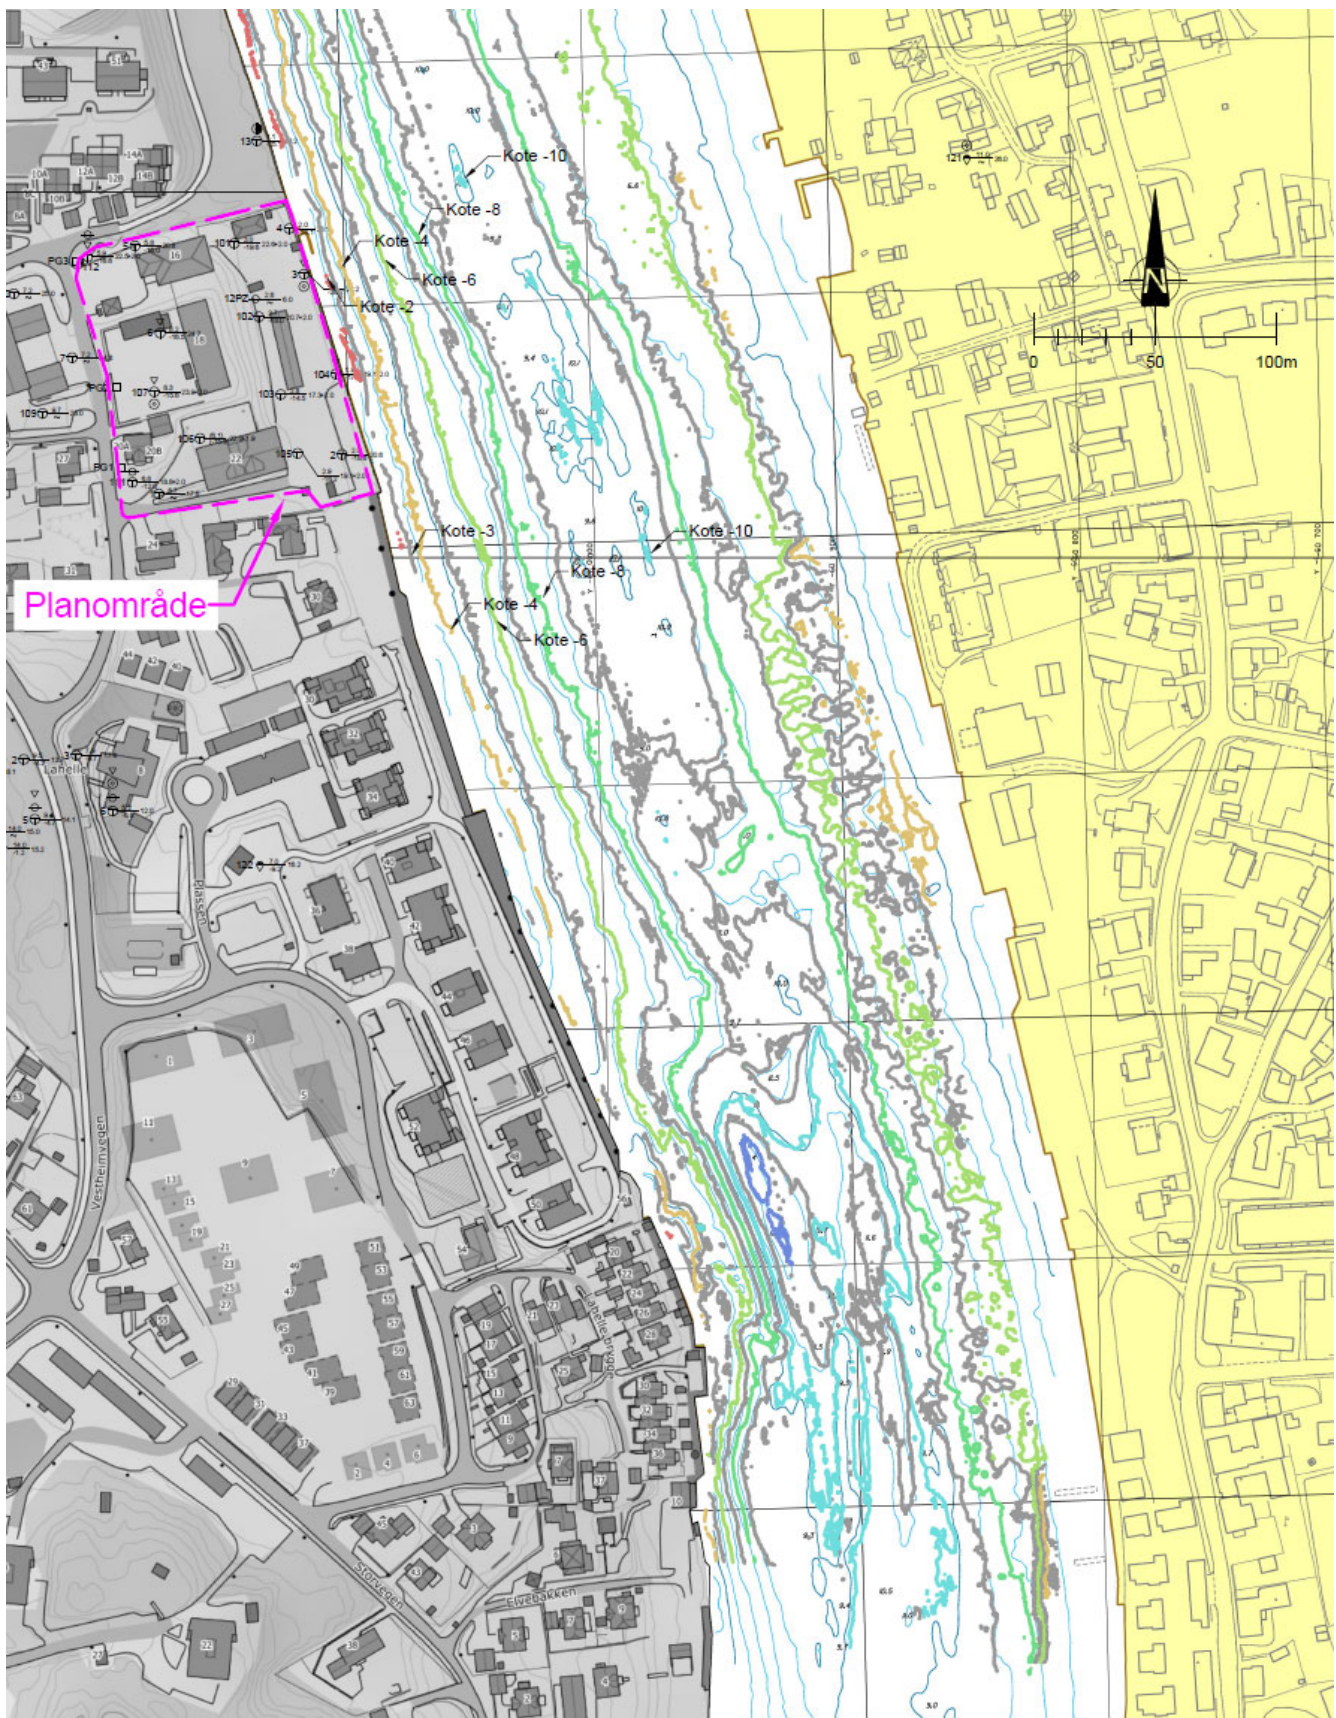
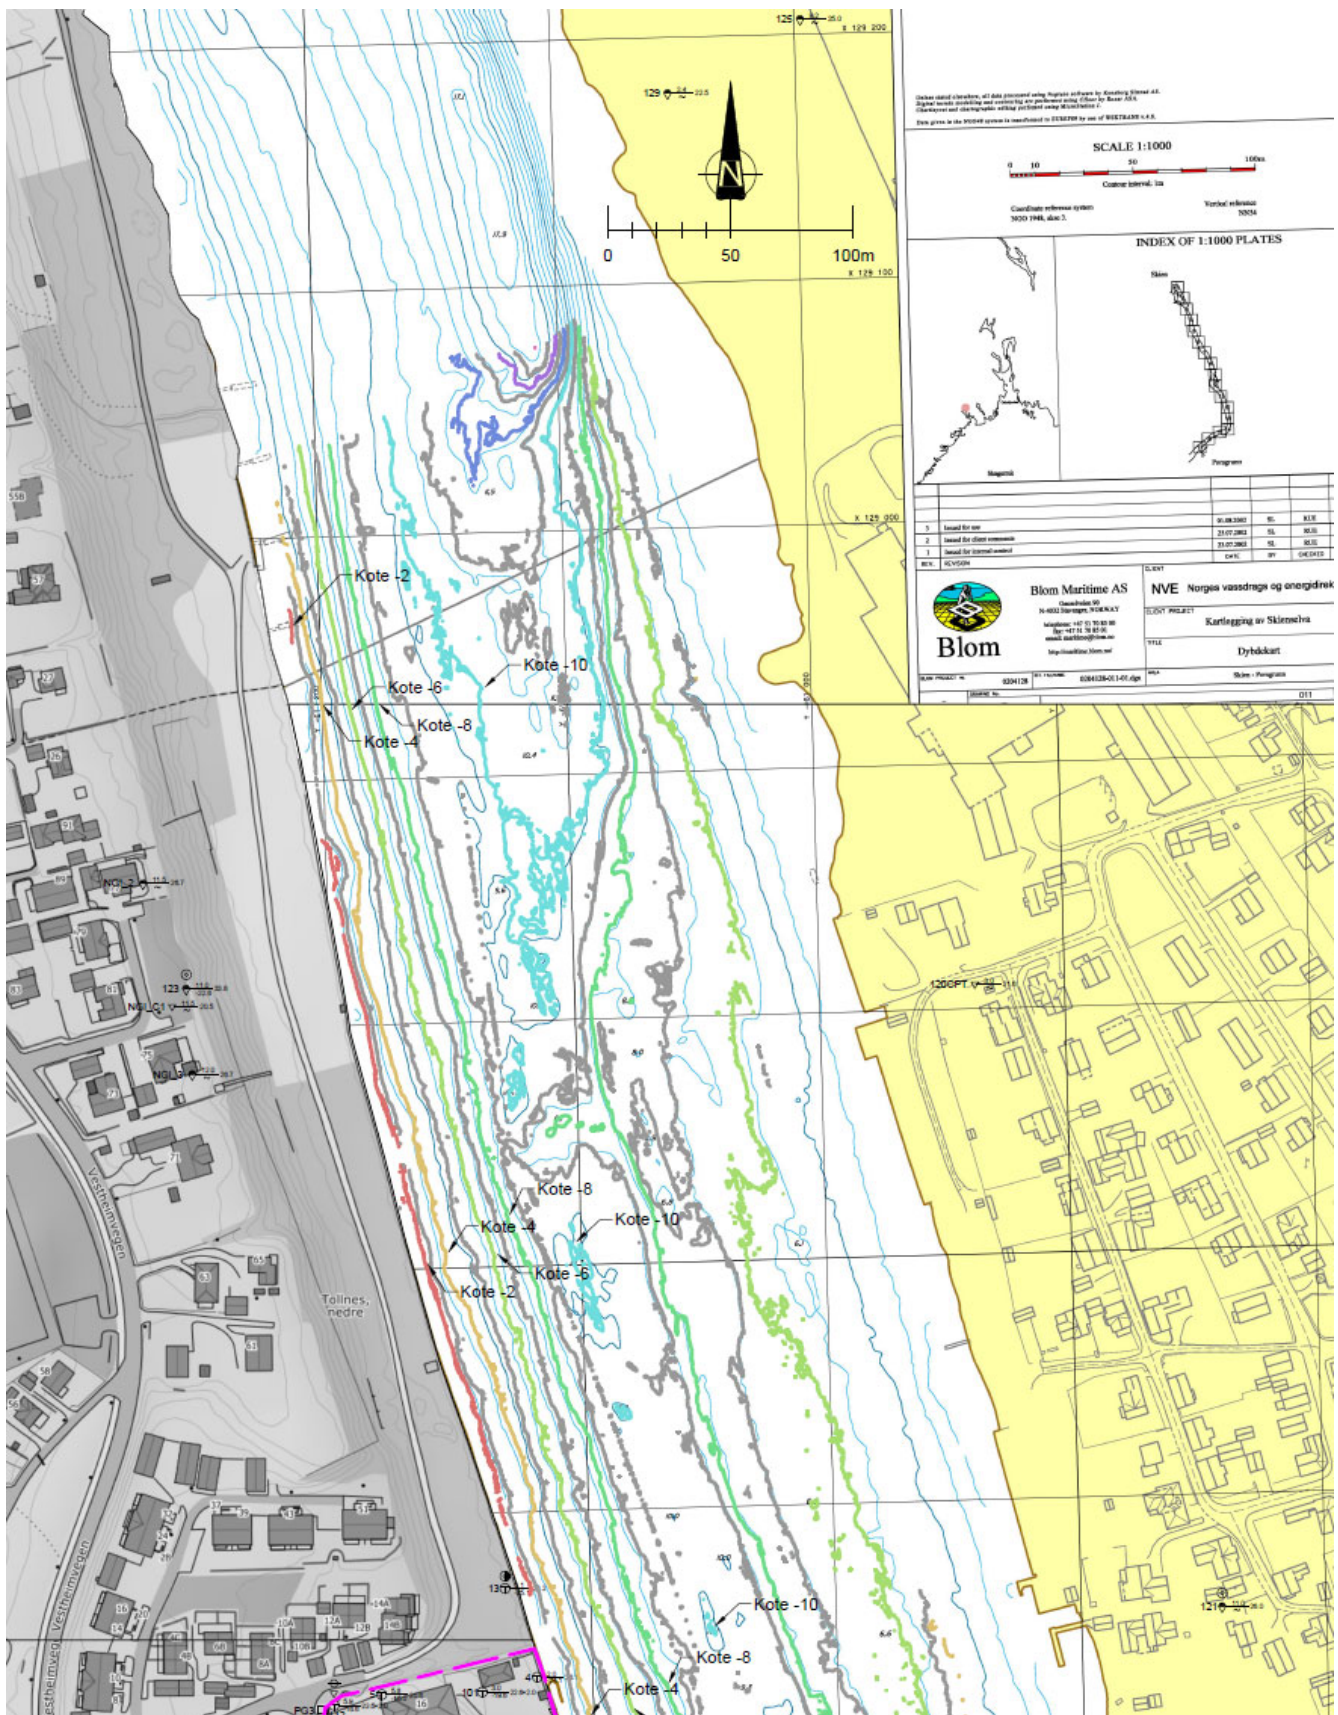
Figur 3.1 og 3.2 viser sammenstilling av tidligere og ny kartlegging av elvebunnen. Nye dybdekoter er vist med tykke streker, påtegnet tidligere kartlegging fra 2002. Det bemerkes at nye koter fra 2022 er innmålt i høydesystem NN2000, mens tidligere koter fra 2002 er innmålt i høydesystem NN54.

Ut fra vår vurdering er det ikke indikasjon av pågående erosjon i elva. Dette bekreftes av utførte befaringer i områder i perioder 2016 – 2022.

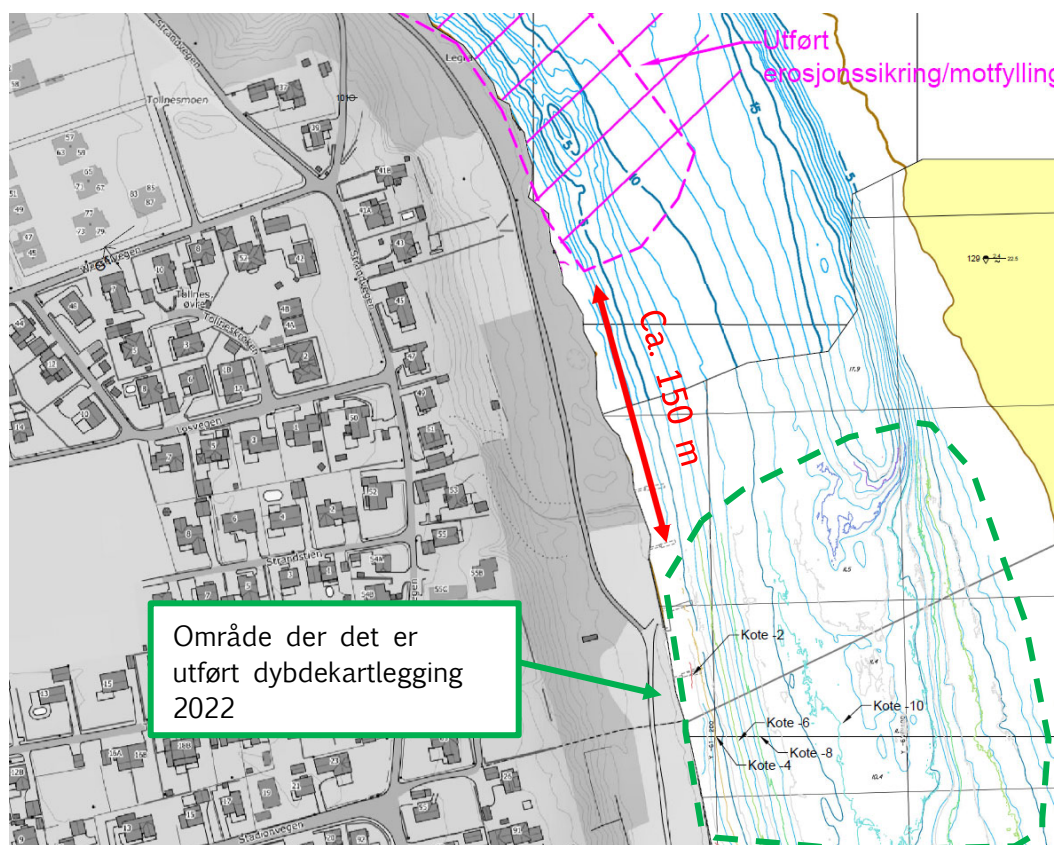
Figur 3.3. Område oppstrøms dybdekartlegging 2022 og nedstrøms erosjonssikring.

Figur 3.3 viser videre kart for området i nord, der det er en strekning på ca. 150 m fra området det ble utført dybdekartlegging i 2022 og frem til start av erosjonssikring/motfylling lenger oppstrøms. Det er ikke noe som tyder på pågående erosjon langs denne strekningen. Det er videre grunn vanndybde i elvekanten og slak helning utover i elva. Utførte stabilitetsberegninger viser god stabilitet i dette området med $F > 1,4$. Evt. pågående erosjon for denne strekningen vurderes dermed ikke å kunne medføre fare for områdeskred.

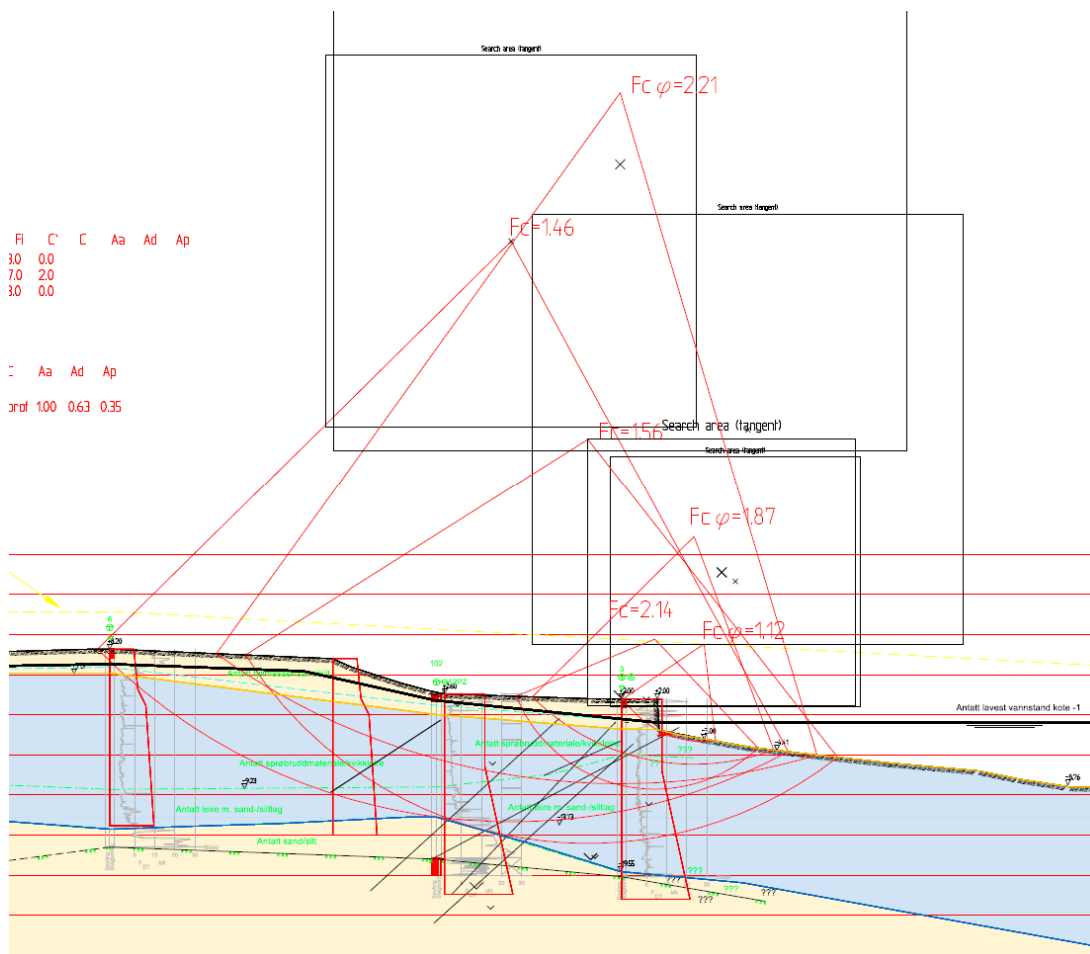
Figur 4.15. Utsnitt av beregning 6 [19], profil A-A, dagens situasjon.

Figur 4.15 viser også resultater utført effektivspenningsanalyse. Beregningen viser for lav beregningsmessig sikkerhet på ca. $F=1,12$ for grunne glidesirkler i elvekanten. Det må derfor utføres sikringstiltak for å ivareta lokalstabiliteten i elvekanten nedenfor *utbyggingsområdet*. Det bemerkes at beregningen er utført med hydrostatisk poretrykksfordeling, selv om det er registrert artesisk overtrykk i området. Artesisk poretrykk må ivaretas ved dimensjonering av sikringstiltak i detaljprosjekteringsfasen.

Det kan bli aktuelt med avlastning i kombinasjon med motfylling/erosjonssikring i elvekanten. Det må i så fall først avlastes lenger inne på *utbyggingsområdet* for å sikre at stabiliteten ikke forverres under noen faser av arbeidene.

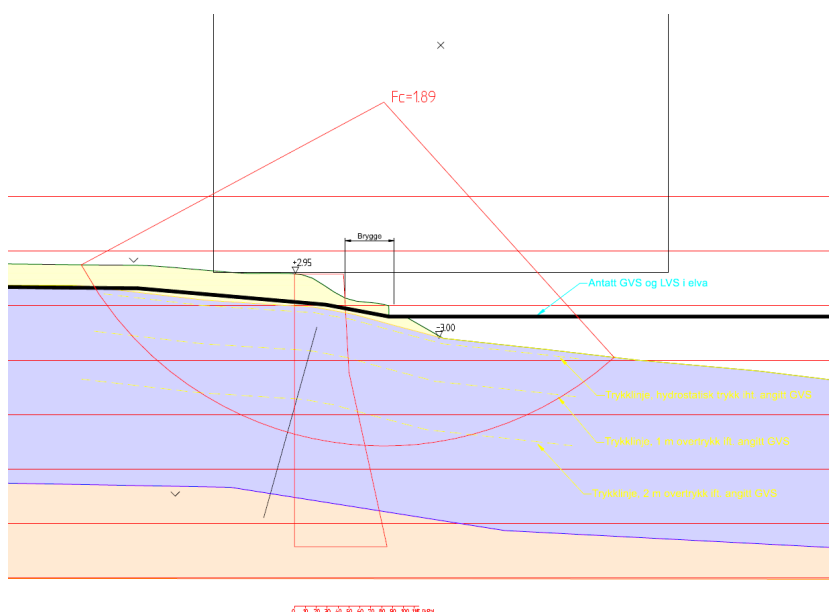
Figur 4.20. Utsnitt av beregning 7 [19], profil F-F, dagens situasjon.

Totalspenningsberegning viser tilfredsstillende sikker i elvekanten med $F > 1,4$.

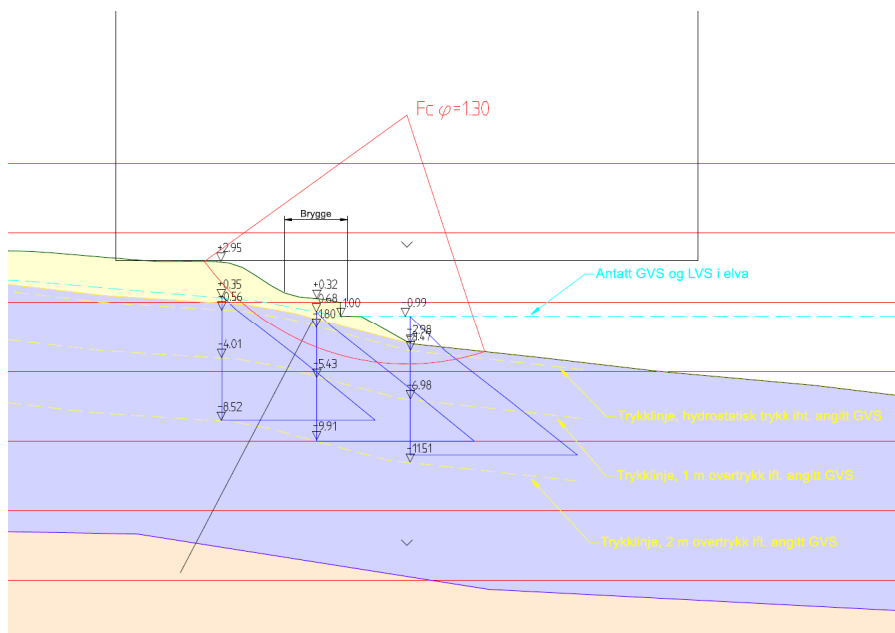
Figur 4.21. Utsnitt av beregning 10 [19], profil F-F, dagens situasjon, modellert poreovertrykk i dybden.

Effektivspenningsanalyse viser også tilfredsstillende sikkerhet i elvekanten med $F > 1,25$. Dette medtatt modellert artesiske trykk i leirlaget, som vurderes å være noe kritisk modellert for dette området.

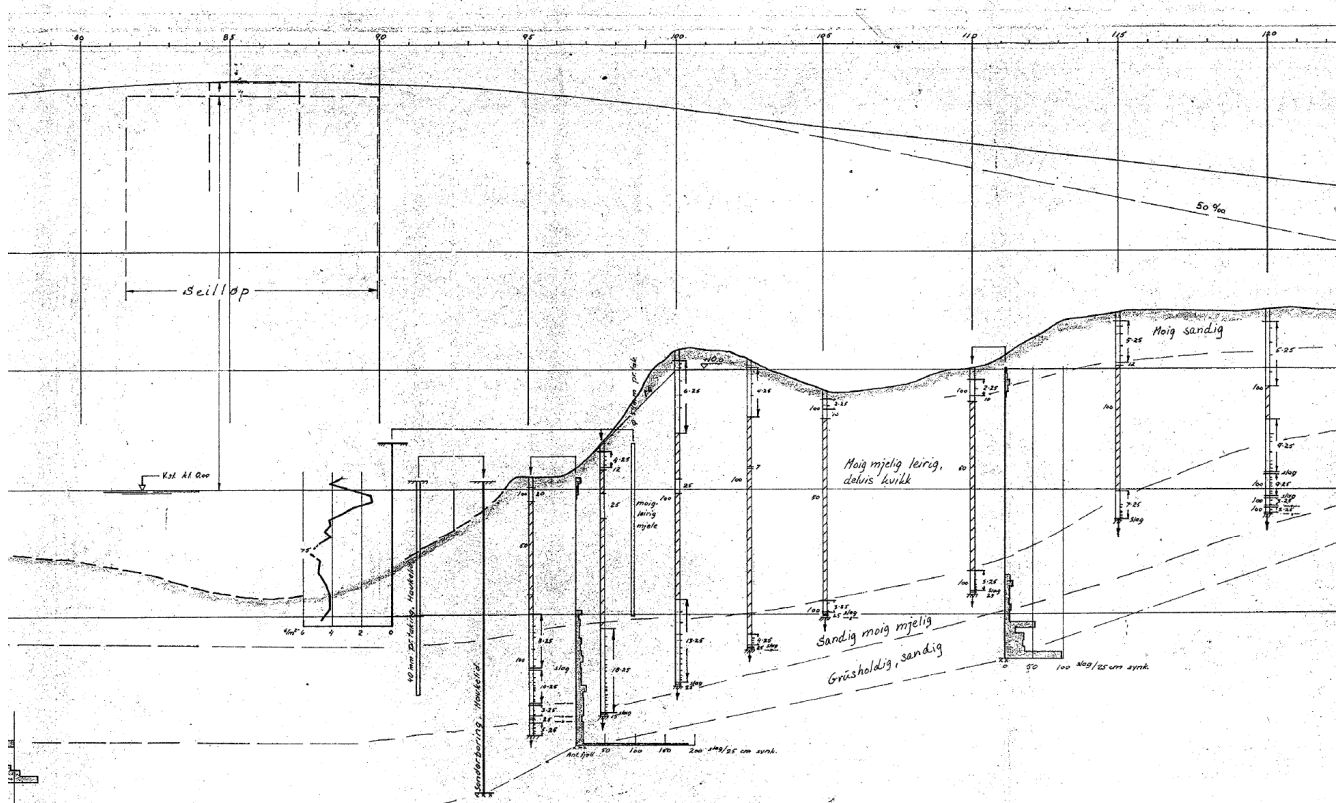
Figur 4.22. Utsnitt av lengdeprofiltegning, SVV rapport [16].

I rapport [16] er massene ved vestre elveskråningen tolket som sprøbruddmaterialer/kvikkleire fra ca. kote 0 og ned til kote -10. Det er videre gitt en oppsummering av resultater fra utførte stabilitetsberegninger (su-analyser basert på resultater fra vingeboringer, samt enaks- og konusforsøk), der store glideflater ned til bunnen av elva viser sikkerhet $F=2,0$, mens glideflater i øvre del av skråningen viser sikkerhet $F=1,35$.

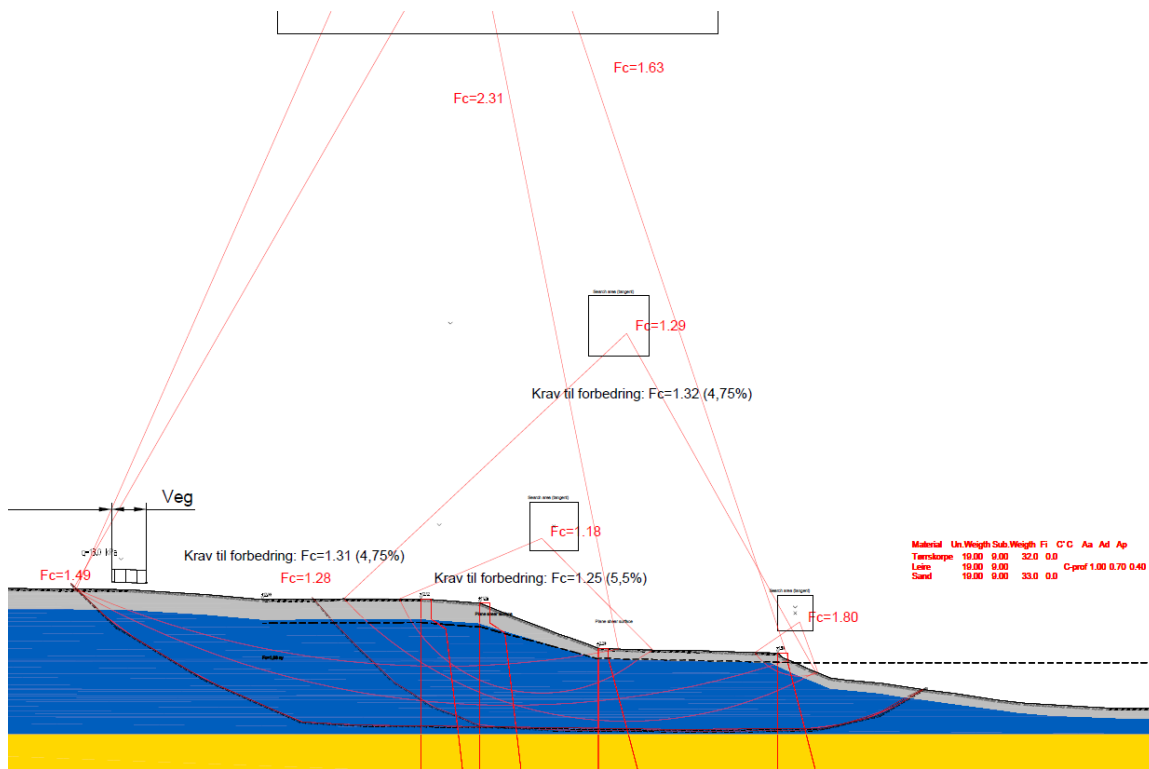
Figur 4.27. Stabilitetsberegning for situasjon innen utført avlasting i GT profil A-A [7].

Som det fremgår av figur 4.27 viser stabilitetsberegningene for situasjon før utførelse av avlastning ca. $F=1,2$ for kritisk glidesirkel som går i øvre del av skråningen ned til plataet langs elva. på kote ca. 1, samt $F=1,3$ for kritisk glidesirkel som går ut i elva. Beregninger utført av NGI [17] viser samsvarende resultater.

Stabiliserende tiltak bestod i avlastning av topp skråning. Området for utført avlastning er vist med turkis stippet omriss på tegning -503. På e-post datert 15.02.2016 fra tidligere Telemark Vestfold Utvikling AS v/Morten Borge har vi fått bekreftet at sikringstiltakene er utført som anbefalt i NGI notat ref. [17].

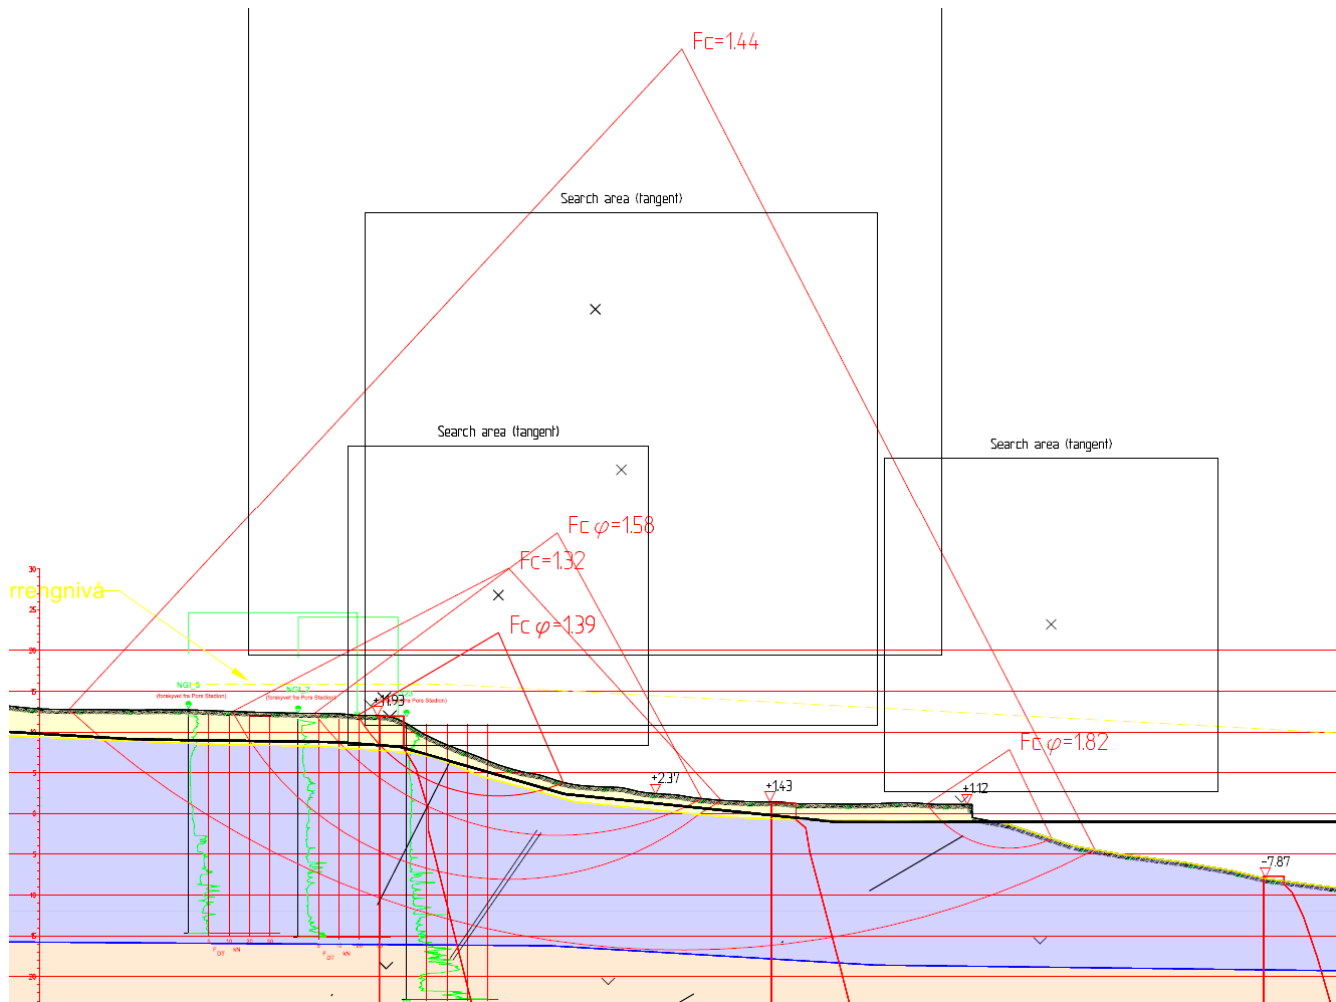
Figur 4.29. Utsnitt av beregning 5 [19], profil G-G, dagens situasjon.

Kritisk sirkel for totalspenningsanalyse viser sikkerhet $F=1,32$, mens kritisk sirkel for effektivspenningsanalyse viser sikkerhet $F=1,39$.

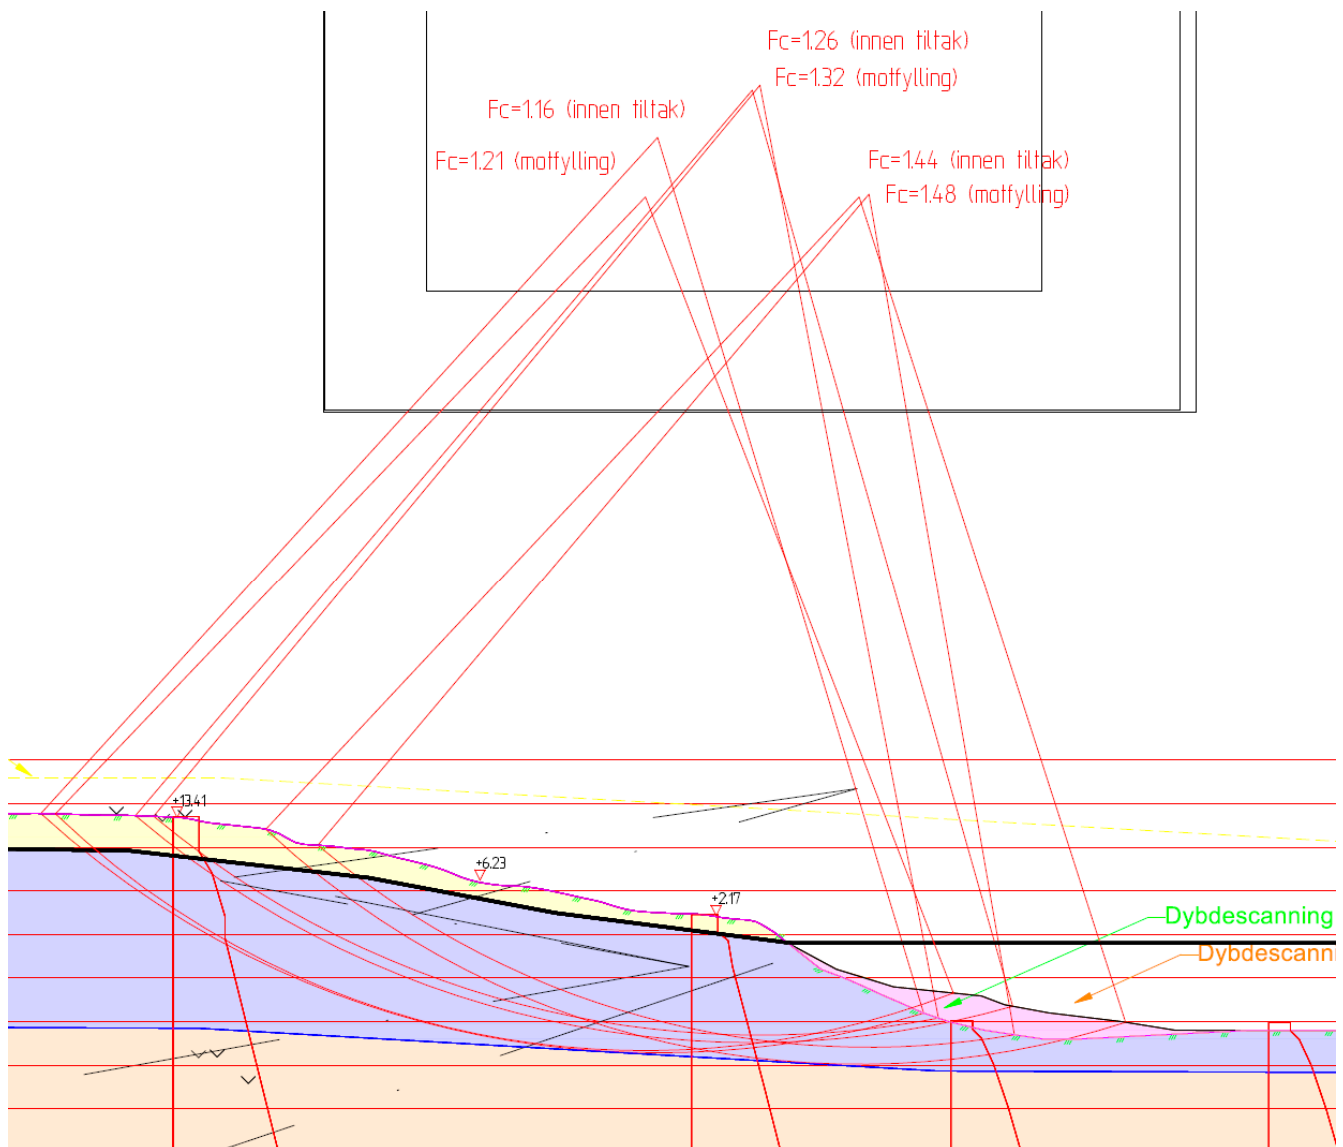
Figur 4.31. Utsnitt av beregning 3 [19], profil G1-G1, situasjon etter etablering av motfylling i elva.

Beregningen viser prosentvis forbedring på 4-5% for samtlige glidesirkler med $F < 1,4$. Selv om dette er noe lavere en prosjektert forbedring på 10% er dette tilfredsstillende iht. krav i NVE veileder 1/2019, da ny beregning viser noe høyere sikkerhet også innen utførelse av tiltakene ($F = 1,16$ eller høyere). Dette pga. ny tolkning av styrkeprofiler iht. dagens tolkningsmetoder. Det er også utført effektivspenningsanalyse i beregningsprofil som viser tilfredsstillende sikkerhet $F > 1,25$. (ikke vist her) Nærmere gjennomgang fremgår av beregningshefte [19].

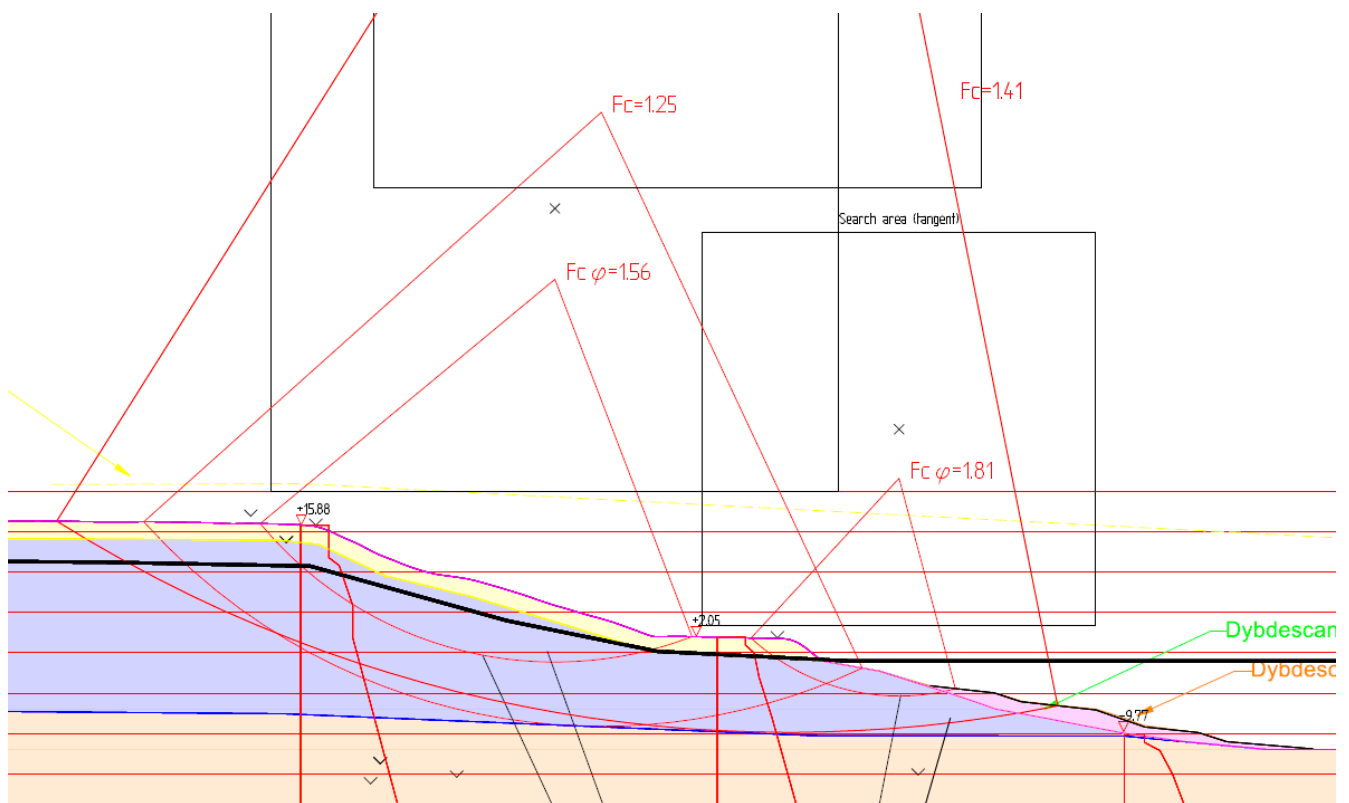
Figur 4.32. Utsnitt av beregning 1 [19], profil H-H, situasjon etter etablering av motfylling i elva.

Kritisk sirkel for totalspenningsanalyse viser sikkerhet $F=1,25$ og går ut i elva ovenfor utført motfylling. Kritisk sirkel for effektivspenningsanalyse viser sikker $F=1,56$.

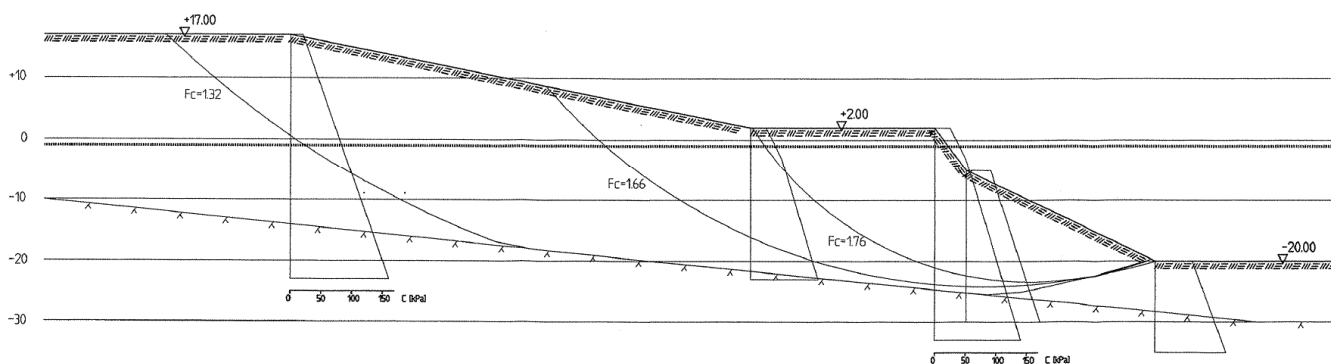
Figur 4.33. Stabilitetsberegninger profil F-F, NGI rapport [12].

Figur 4.33 nedenfor viser utsnitt av tidligere stabilitetsberegning i profil F-F fra NGI rapport [12], plassert enda lenger nord (som vist på tegning -504). Beregningen viser sikkerhet ca. $F=1,3$ for en lang glidesirkel og ca. $F=1,7$ og $F=1,8$ for to mindre glidesirkler.

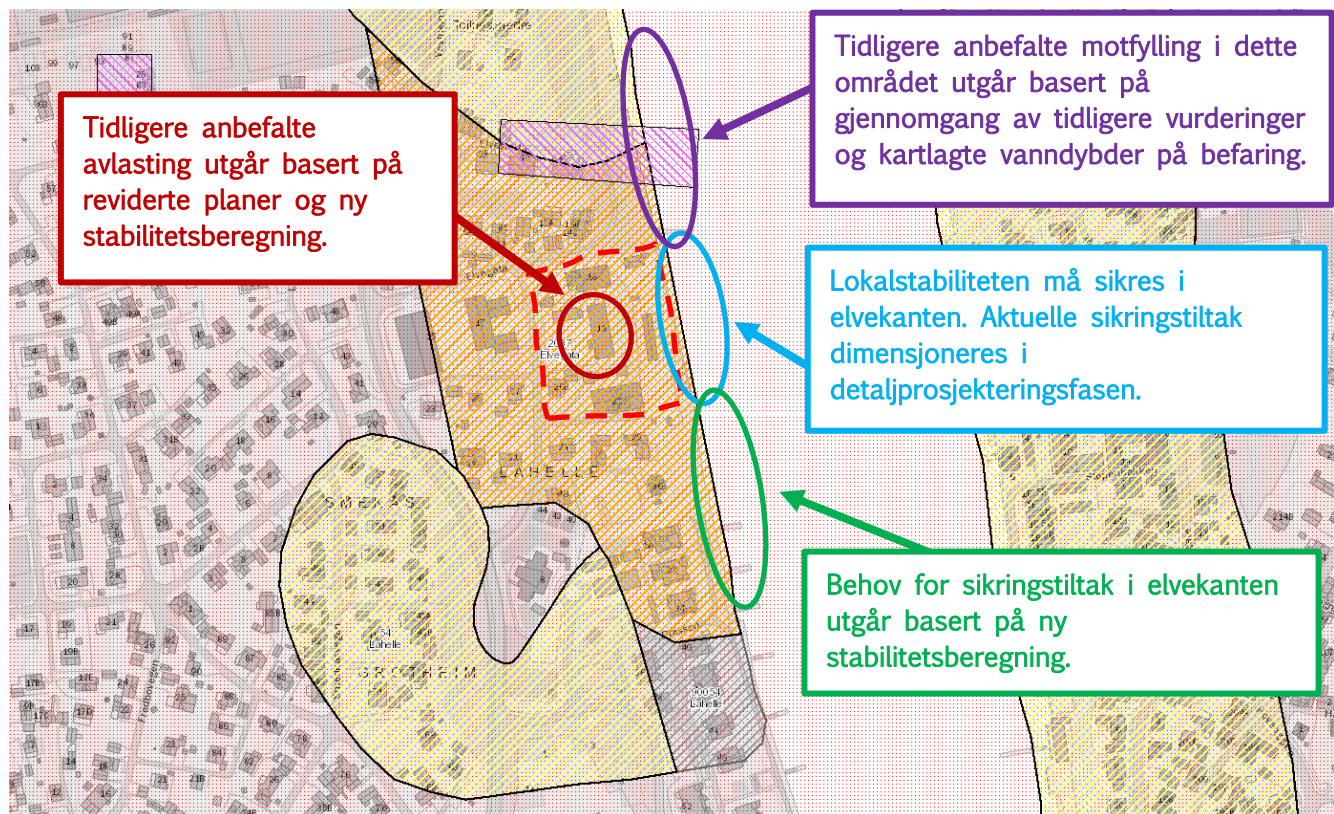
Figur 4.34. Utsnitt av NVE Atlas med områder for utførelse av anbefalte tiltak i elva.

Utført befaring viser noe grunnere vanddybder i elvekanten ift. hva som har vært grunnlaget for tidligere vurderinger og beregninger [1]. Dette gjelder både nedenfor *utbyggingsområdet*, samt i elvekanten nord og sør for *utbyggingsområdet*. Det er nå utført en detaljert kartlegging av elvebunnen i elvekanten nedenfor *utbyggingsområdet* med utstrekning både noe nord og sør for *utbyggingsområdet*. Basert på dette og supplerende beregninger er det vurdert at tidligere signaliserte tiltak både nord og sør for *utbyggingsområdet* kan utgå.

Figur 4.34 nedenfor gir en oppsummering av nødvendige sikringstiltak for å ivareta områdestabiliteten for *utbyggingsområdet*.
