# Kvikkleiresoneutredning "light" Trøndelag

Oppdatering av sonegrenser etter supplerende grunnundersøkelser - Ekren, Kirkevuku og Hjellan

DOKUMENTKODE: 418771-RIG-RAP-016

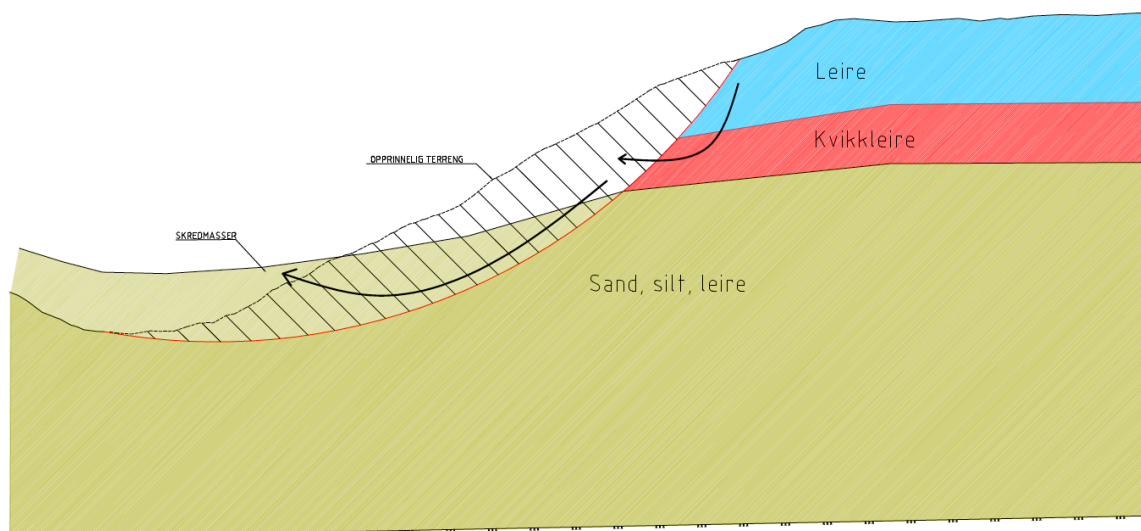
Figur 3-6: Prinsippskisse av aktuell skredsituasjon. Glideflate er hentet fra stabilitetsberegninger i profil 2-2.

Det er registrert noe til kraftig erosjon i ravinene rundt bebyggelsen på Nersveet og det vurderes som hensiktsmessig å se på behov for sikringstiltak i ravinedalene. Tolkning av grunnundersøkelser viser at det er lagdelte masser av sand, silt og leire i nivået til bekkebunn, noe som betyr at bekken per i dag ikke eroderer i sprøbruddmateriale. Likevel kan et initialskred i bekken sette i gang et skred lengere opp i skråningen som involverer masser med sprøbruddegenskaper, se Figur 3-6.

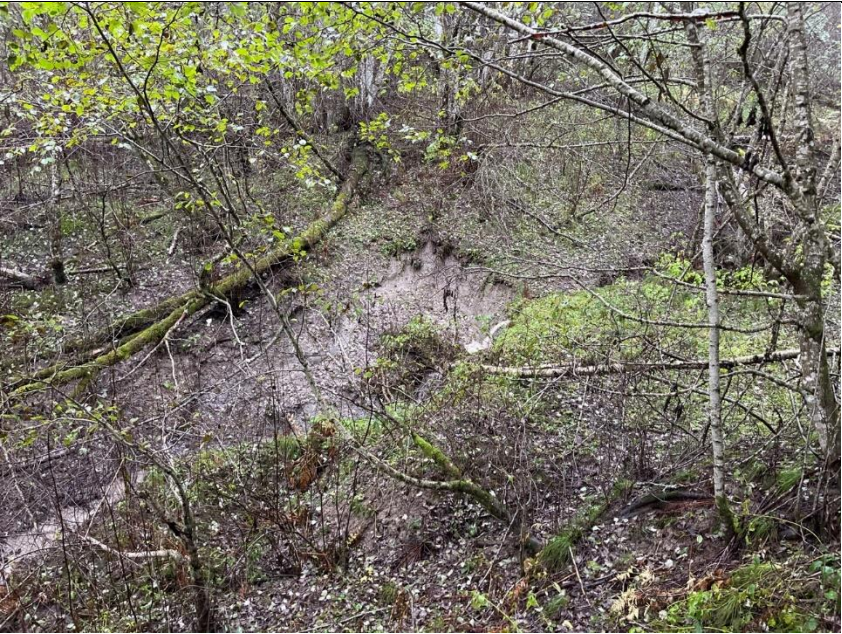
| 01 | | Mindre utglidning og noe erosjon |

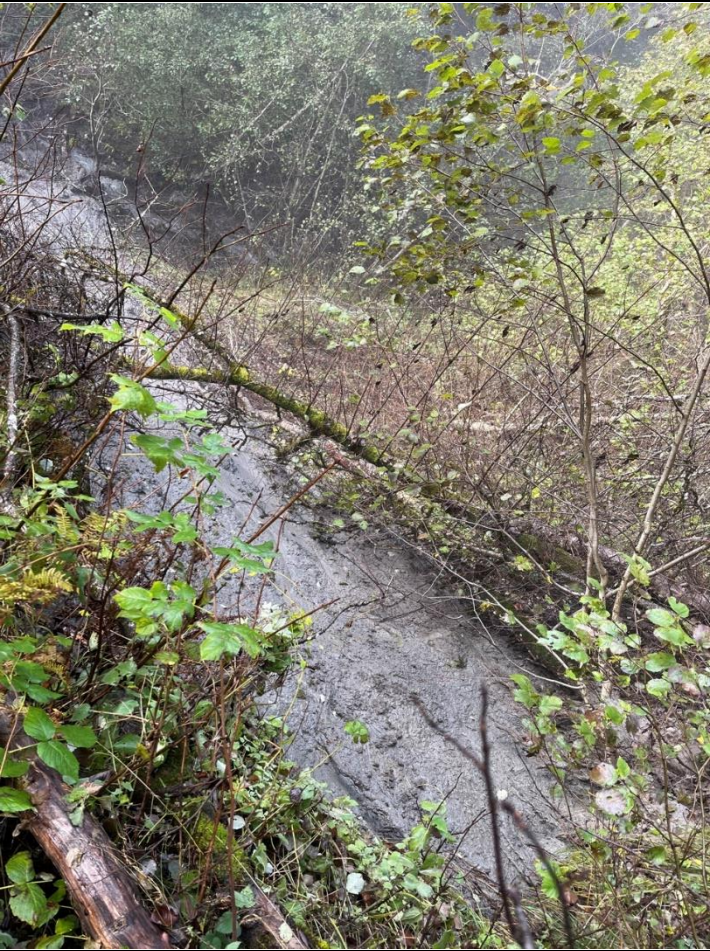
| 02 | | Skred (mulig sørpeskred som har startet oppe i ravineskråninga). 15-20 høydemeter fra topp skred til bunn ravine, ca 20 horisontale meter. Videre befaring i denne ravine ble av sikkerhetshensyn avbrutt etter denne observasjonen. |

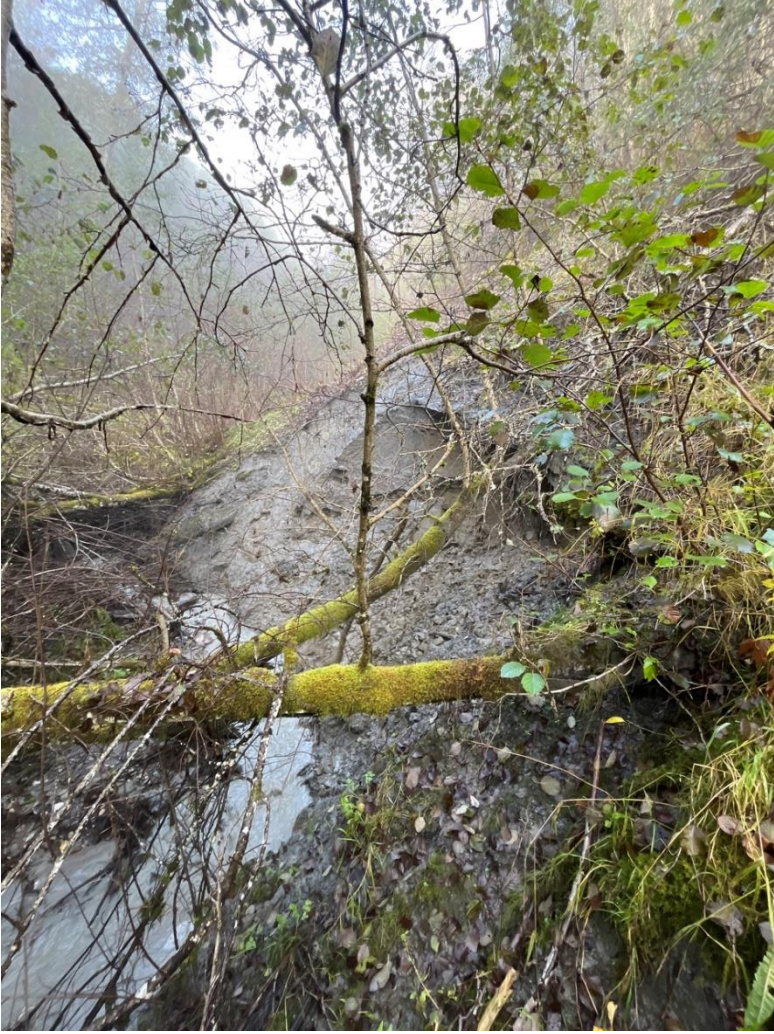
| 03 | | <p>Utglidning, ca 5-10 m oppover i skråninga. Aktiv graving i leire. Delvis overheng i leira.</p> |

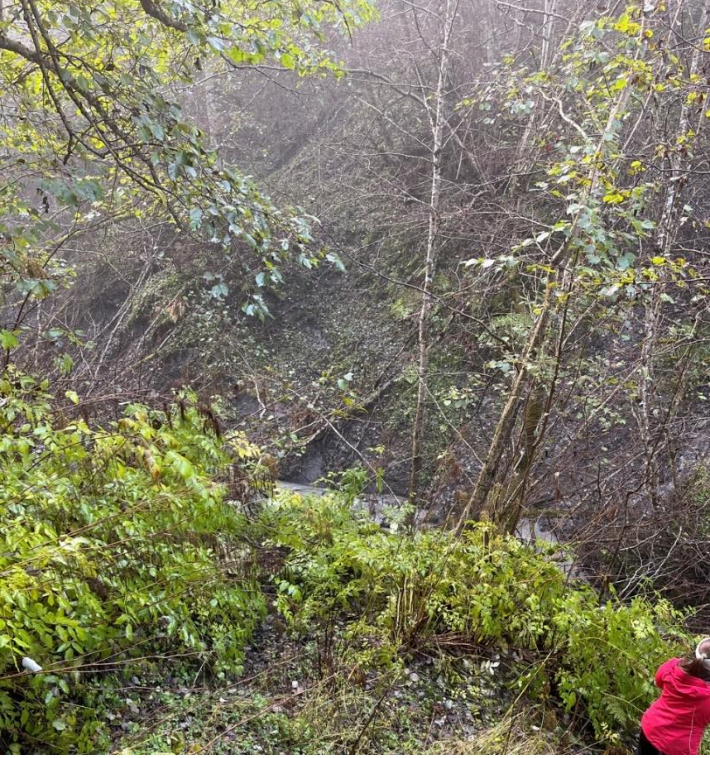
| 04 | | <p>Noe erosjon. Flere mindre utglidninger. Aktivt område.</p> |

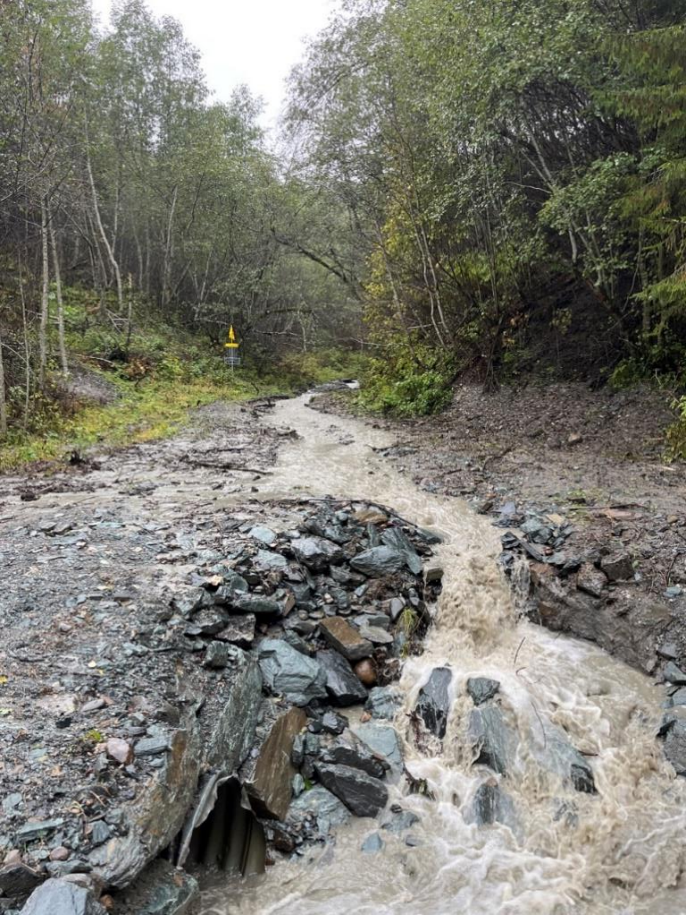
| 05 | | Sidebekk fra ravinene i nord kommer ned til hovedbekken ved tursti. Anlagt kulvert ligger minst 1 m under nivå på sidebekk. Hovedbekken er senket i dette området, noe som har ført til mer erosjon i hovedbekken, og på sikt kan det blir erosjon i sidebekken. |

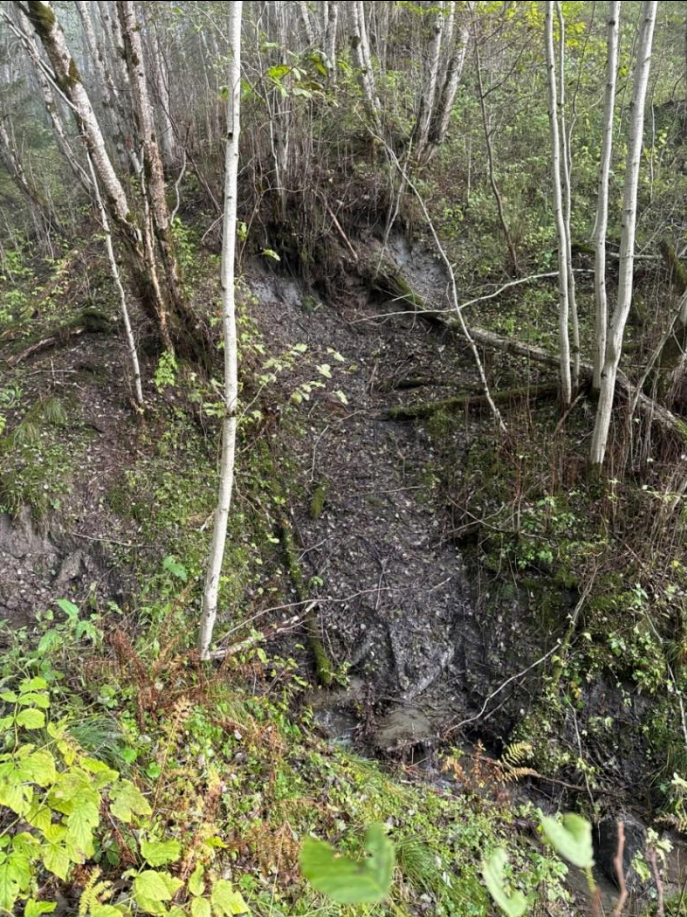
| 06 | | Noe erosjon. utglidning |

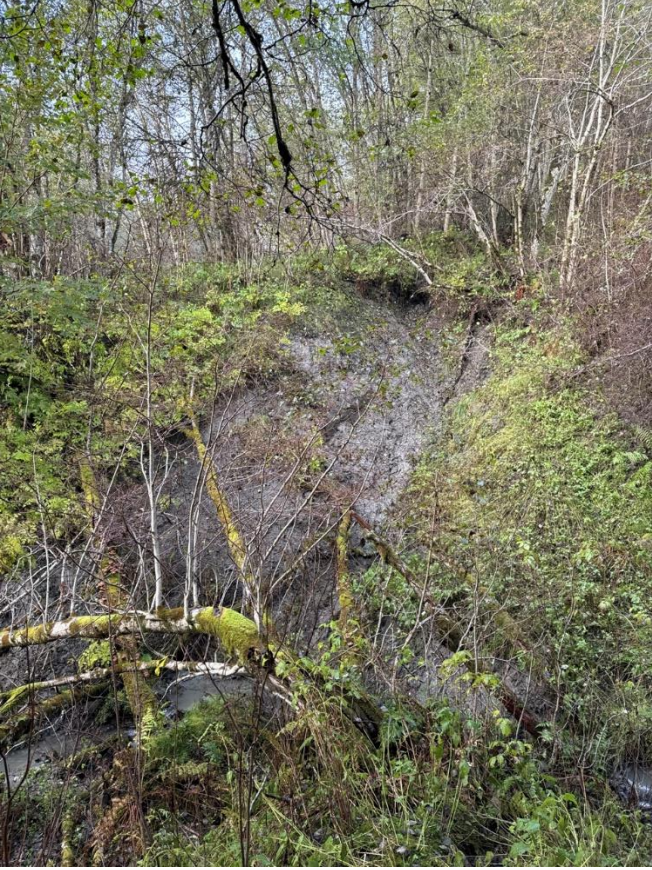
| 07 | | Større utglidning.<br>Noe til kraftig<br>erosjon. |

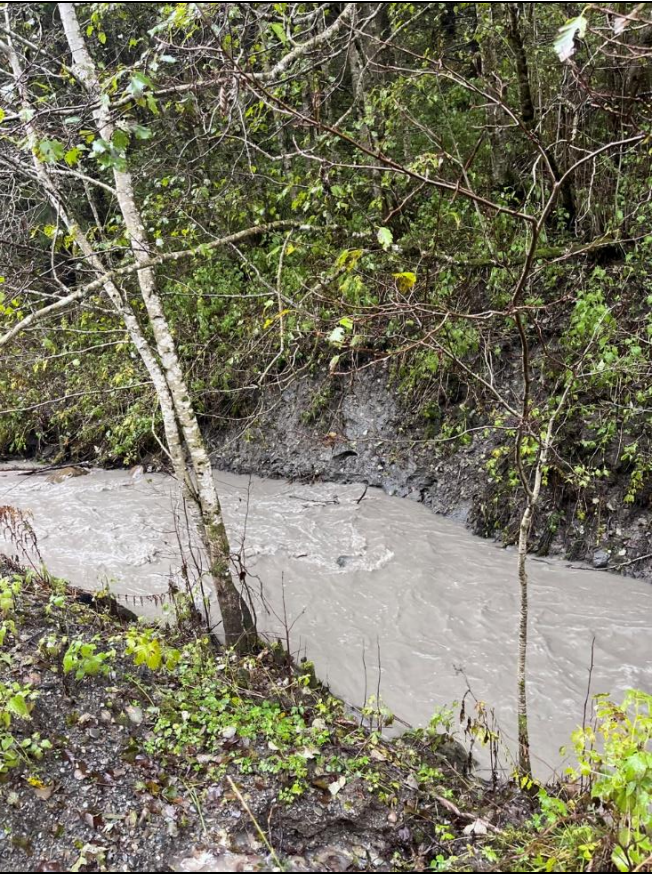
| 08 | | Punkt med erosjon<br>som grenser til noe.<br>Svært grått vann.<br>Generelt litt<br>erosjon på strekket<br>langs turstien |

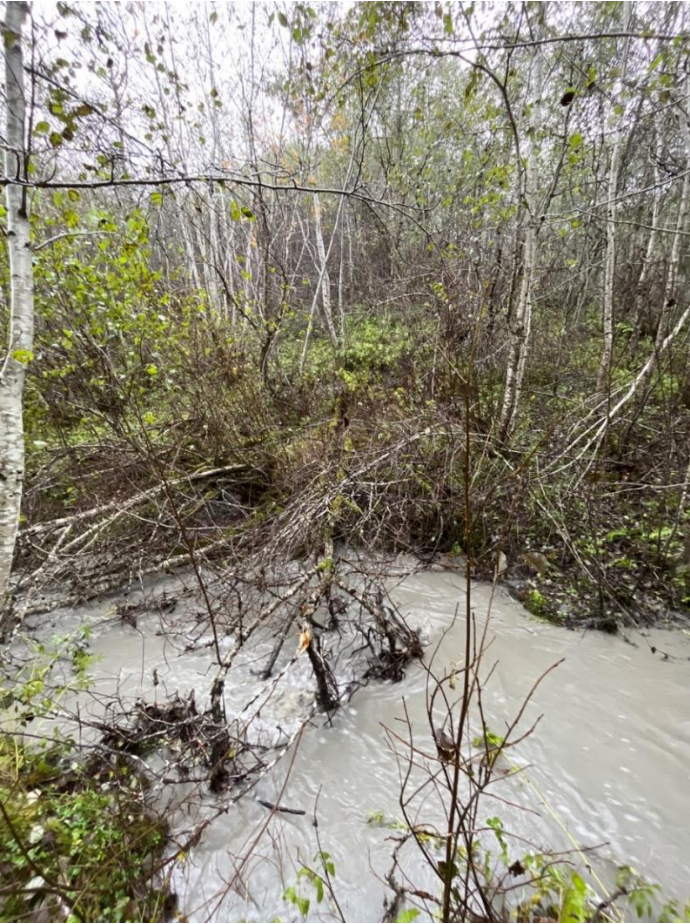
| 09 | | Punkt med erosjon som grenser til noe. |

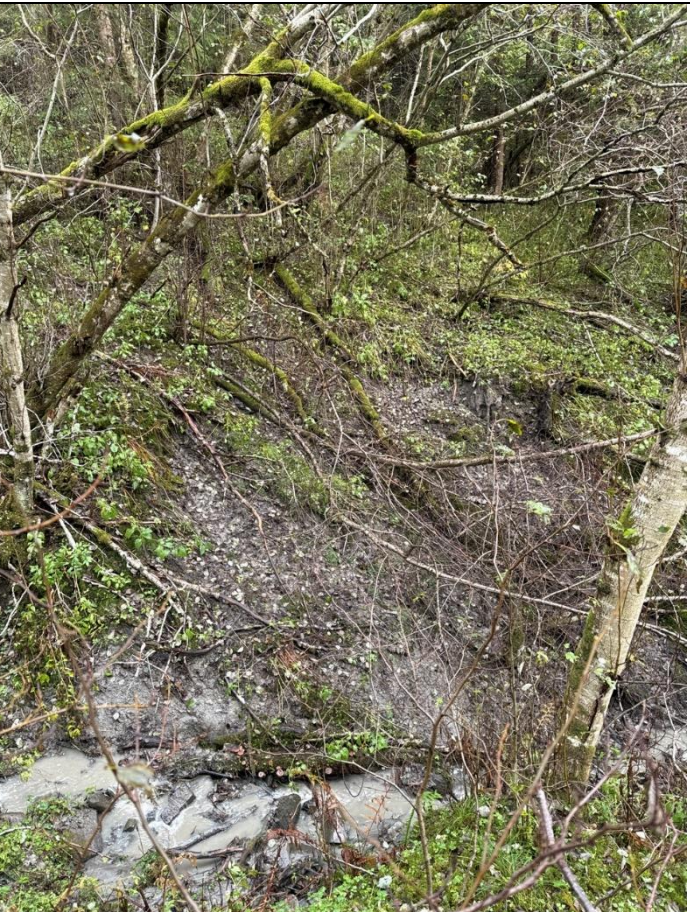
| 010 | | Utgilidning. Noe erosjon |

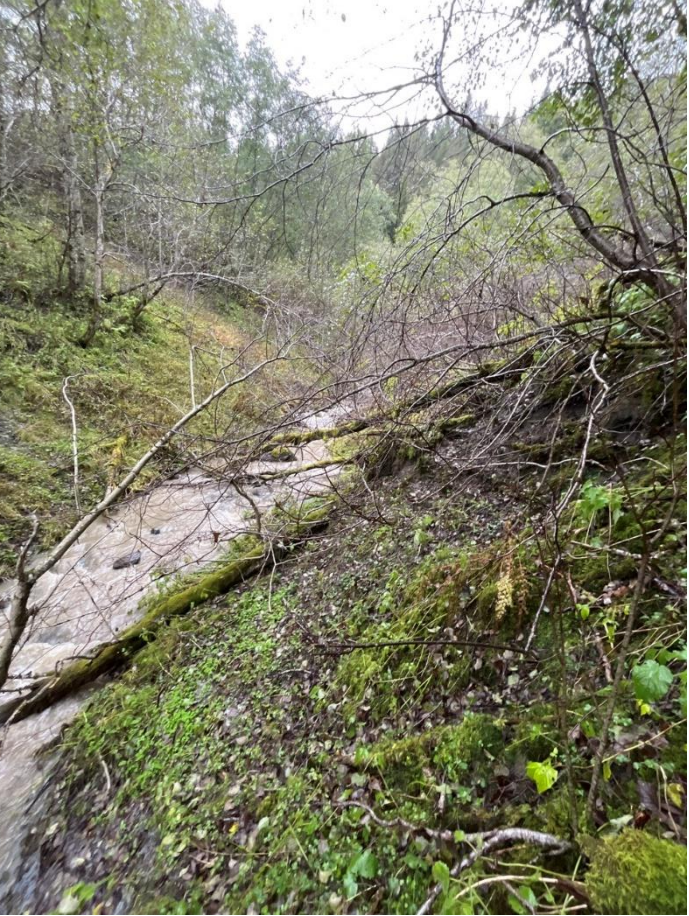
| O11 | | Aktivt område med utglidninger. Ikke veldig ferske. Litt til noe erosjon. |

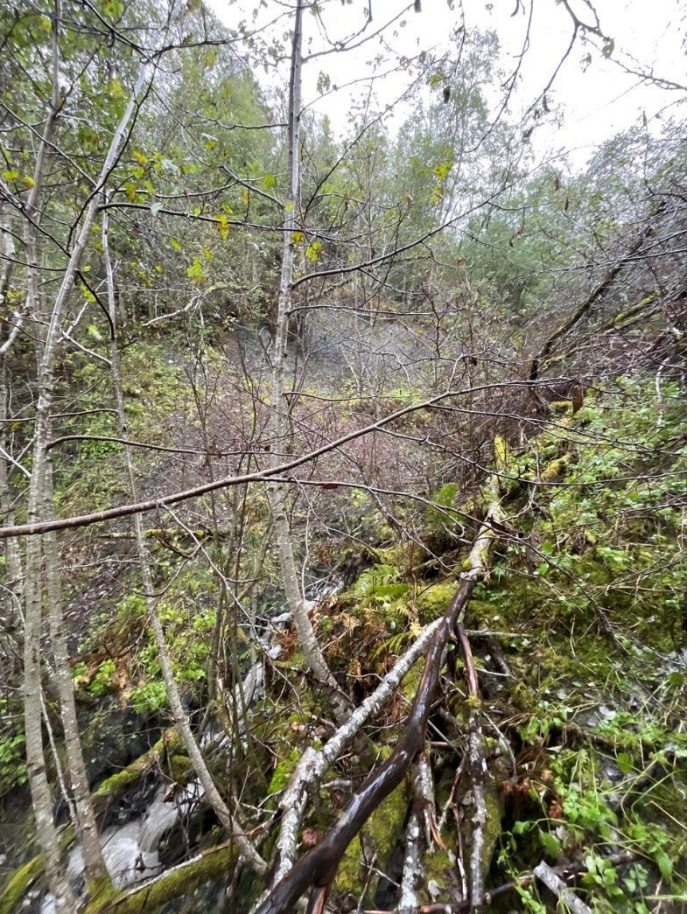
| O12 | | Stor eksponert leirskråning. Svært bratt. Utglidning(er) større enn 10 m. Kraftig erosjon |

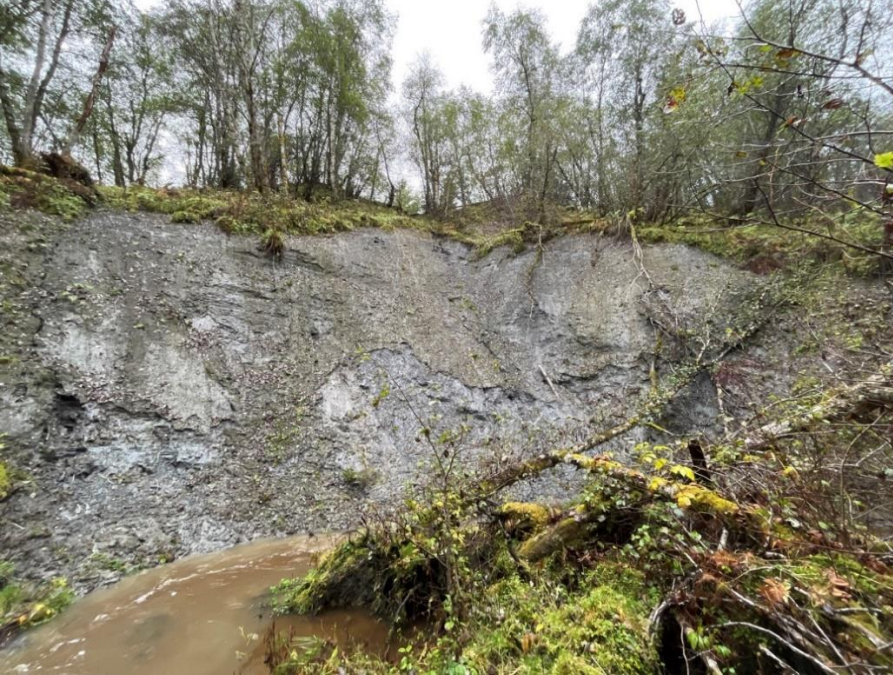
| O13 | | Stor eksponert leirskråning. Svært bratt. Utglidning(er) større enn 10 m. Kraftig erosjon |

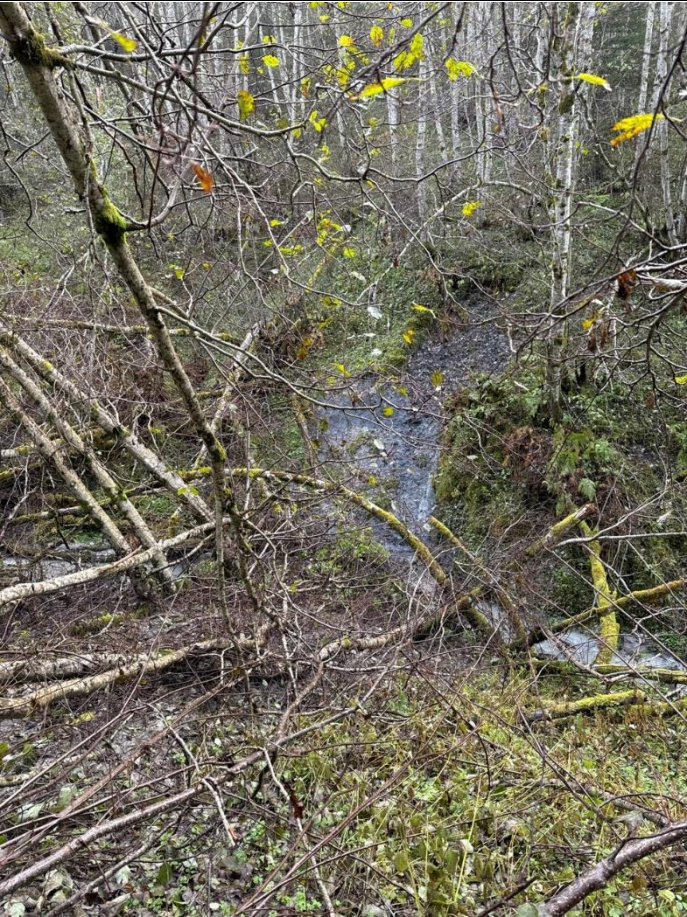
| O14 | | Utglidning. Svært ufremkommelig ravine. Bratt og mye vann i terrenget. Ravine som helhet grenser mellom noe og kraftig. Runder opp til kraftig i plankartet siden det er såpass mye aktivitet og ingen terskler som kan stoppe videre utvikling. |

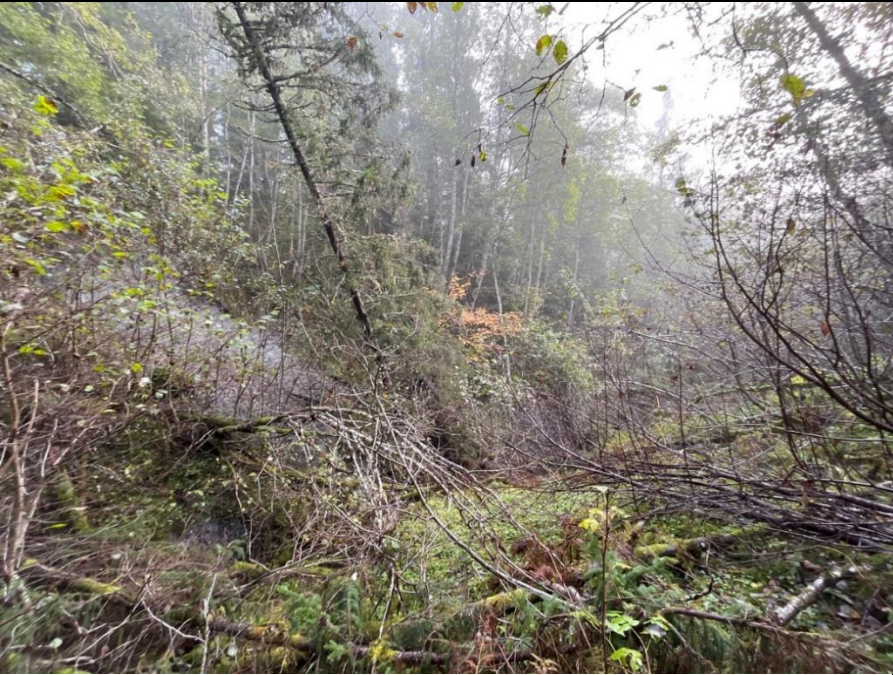
| 015 | | Utglidning til venstre i bildet som grenser til kraftig. Generelt har midt-partiet i denne ravina noe erosjon |

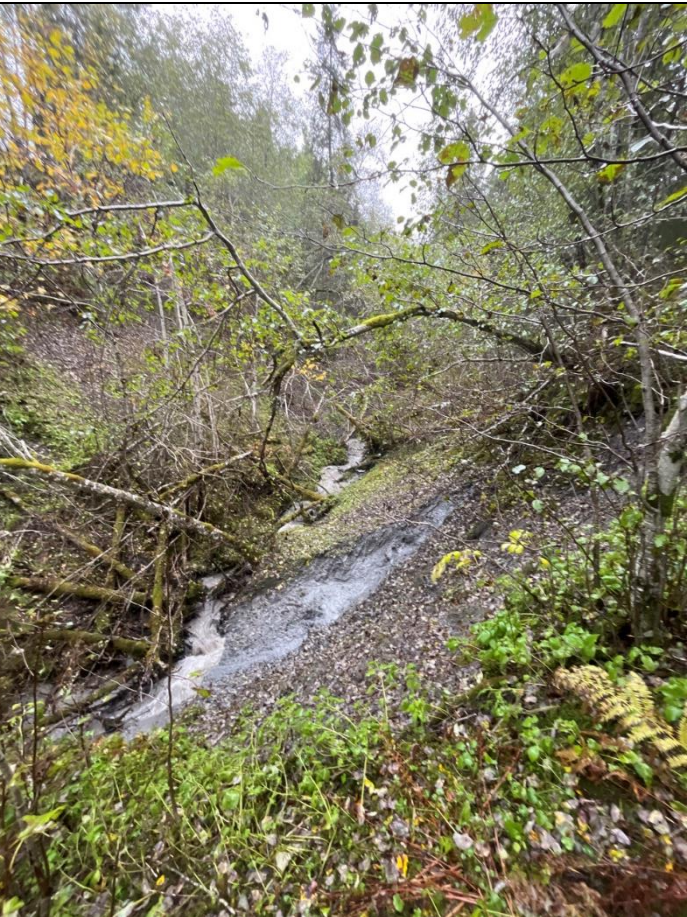
| 016 | | Utglidninger på begge sider av bekken. Eldre og helt ferske. Kraftig erosjon |

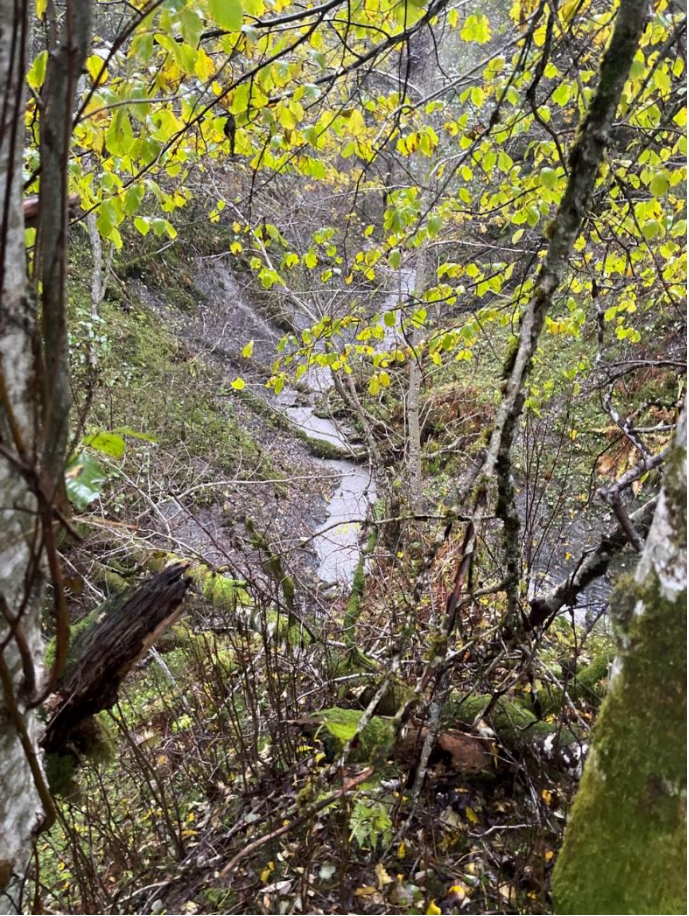
| 017 | | Sammenhengende med utglidninger og eksponert leire i alle retninger fra bekke-krysset. Kraftig erosjon |

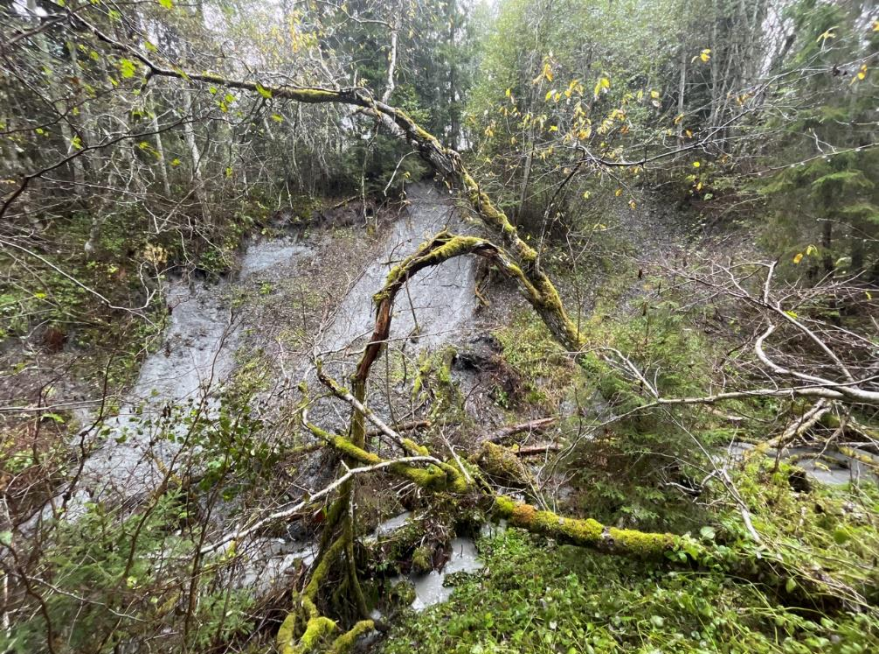
| 018 | | Store og aktive utglidninger. Kraftig erosjon |

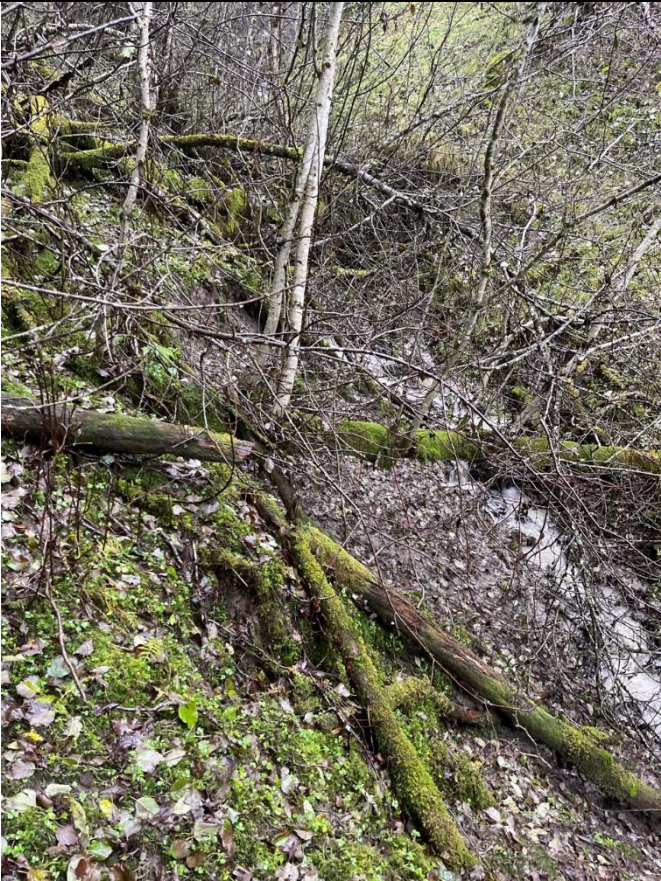
| 019 | | Generelt aktiv ravine med flere mellomstore og små utglidninger i leire. I sum noe erosjon |

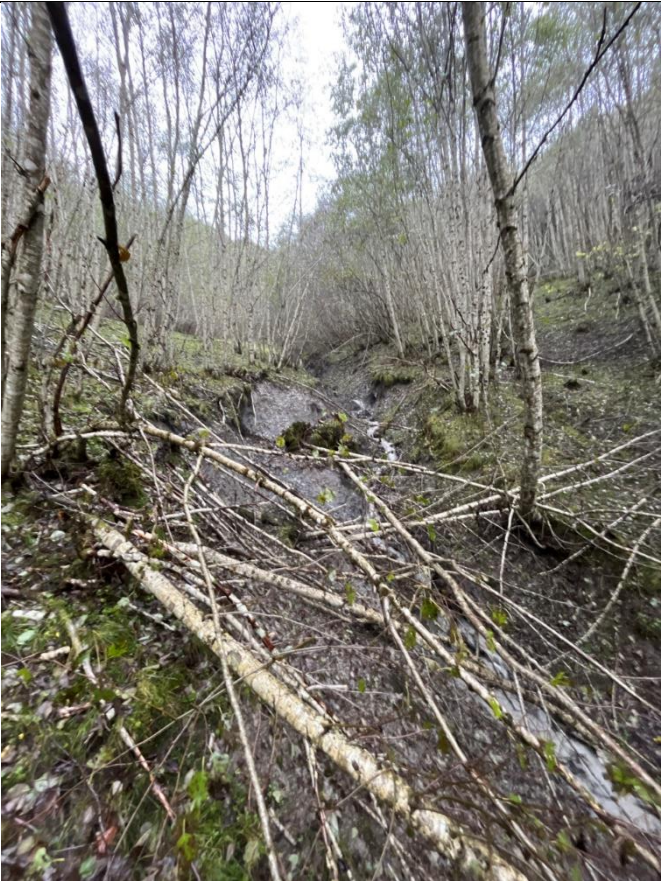
| 020 | | Mye aktivitet i ravina. Sammenhengende med nye utglidninger og eksponert leire. Ravina grenser mellom noe og kraftig. Runder opp til kraftig i plankart. |

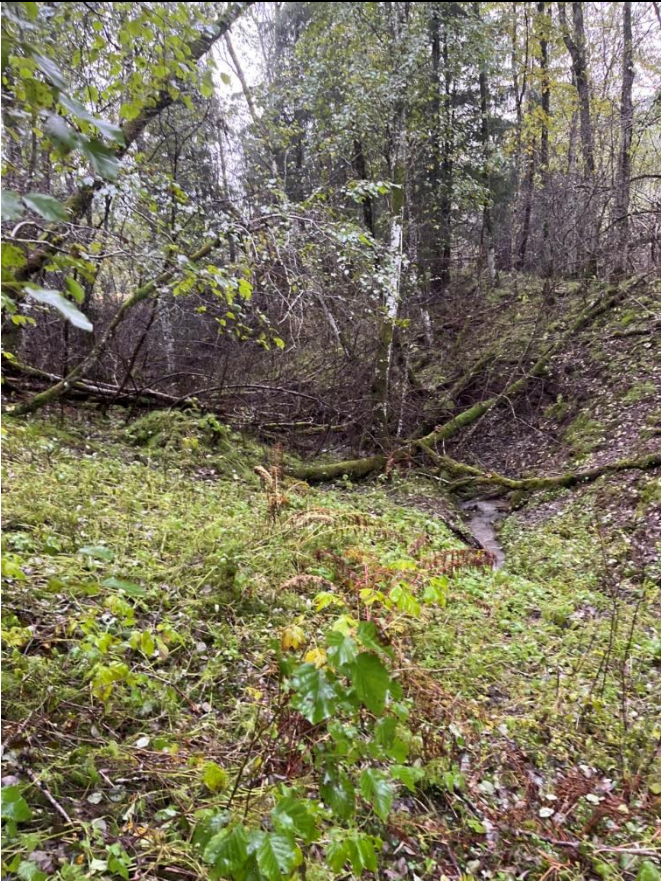
| 021 | | Generelt litt erosjon i ravina, med noen punkter som grenser mot noe |

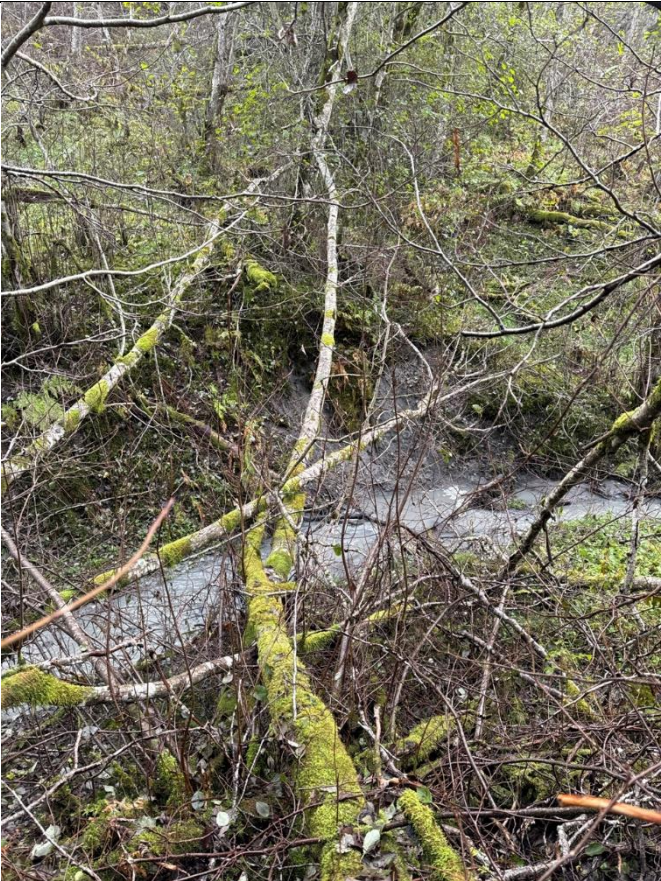
| 022 | | Noe til litt erosjon nedover i ravina i retning turvegen |

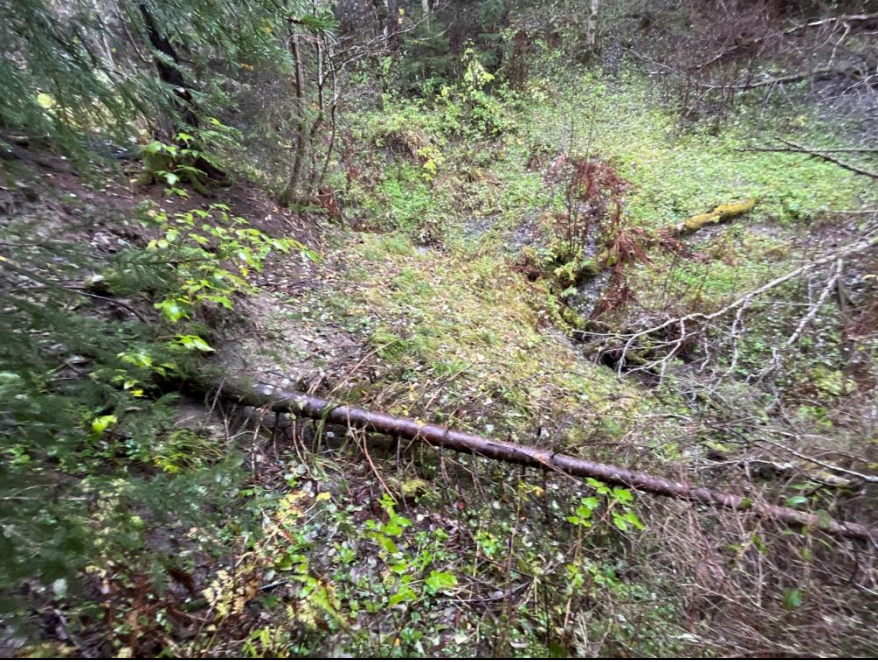
| 023 | | Utglidning større enn 10 m. Generelt noe til kraftig erosjon øverst i ravina |
