**Nedlegging av øvre Askdam og permanent senking  
av vannstanden i midtre Askdam  
i Gjerdrum**

**Vurdering av konsesjonsplikt**

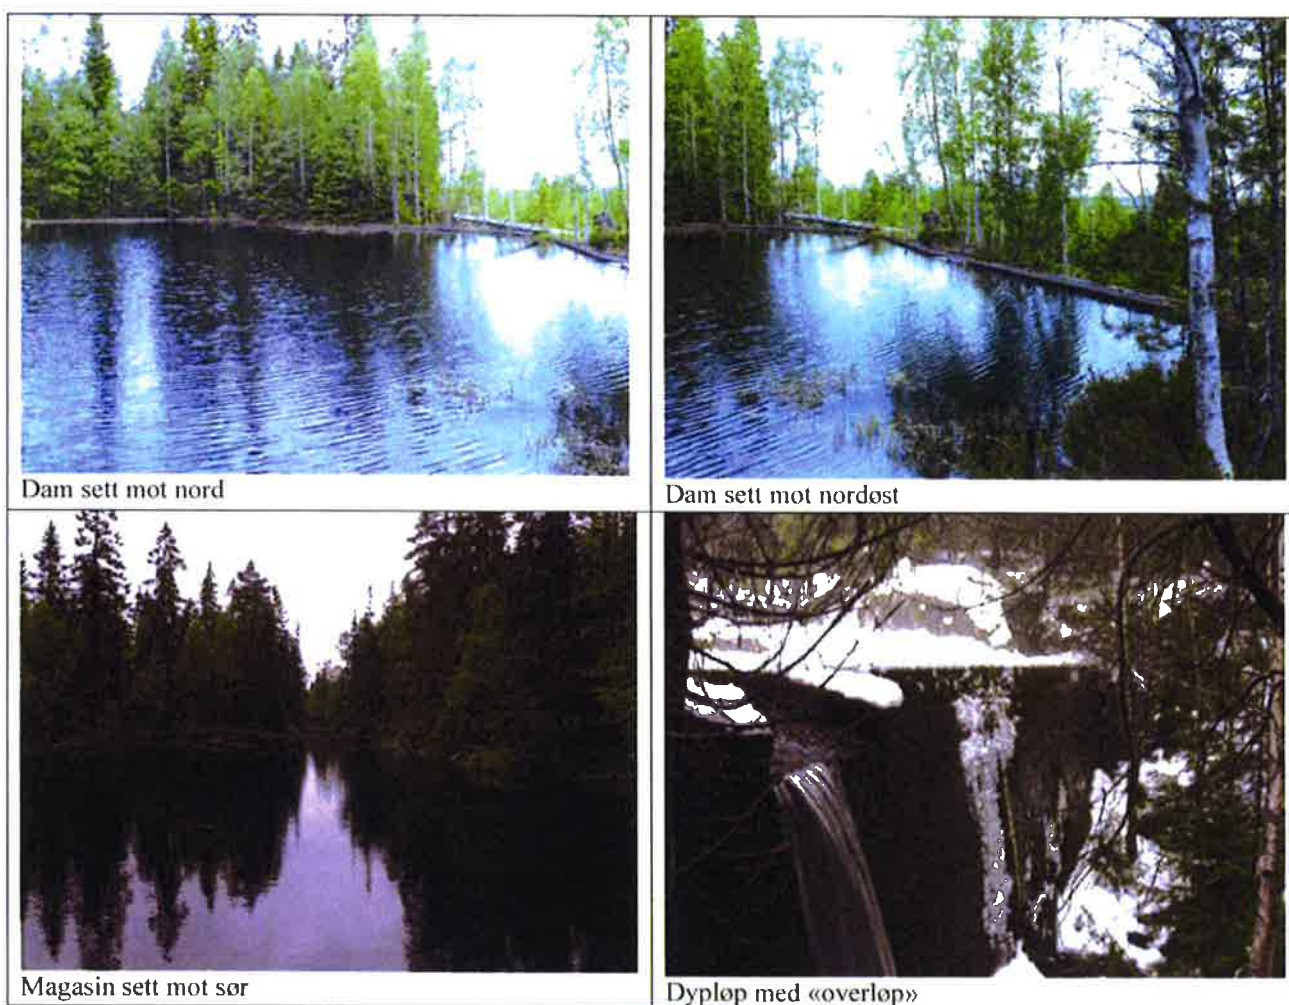
**Figur 4. Bilder Øvre Askdam**

Bildene er tatt før den midlertidige senkingen av magasinet på 0,5 m.

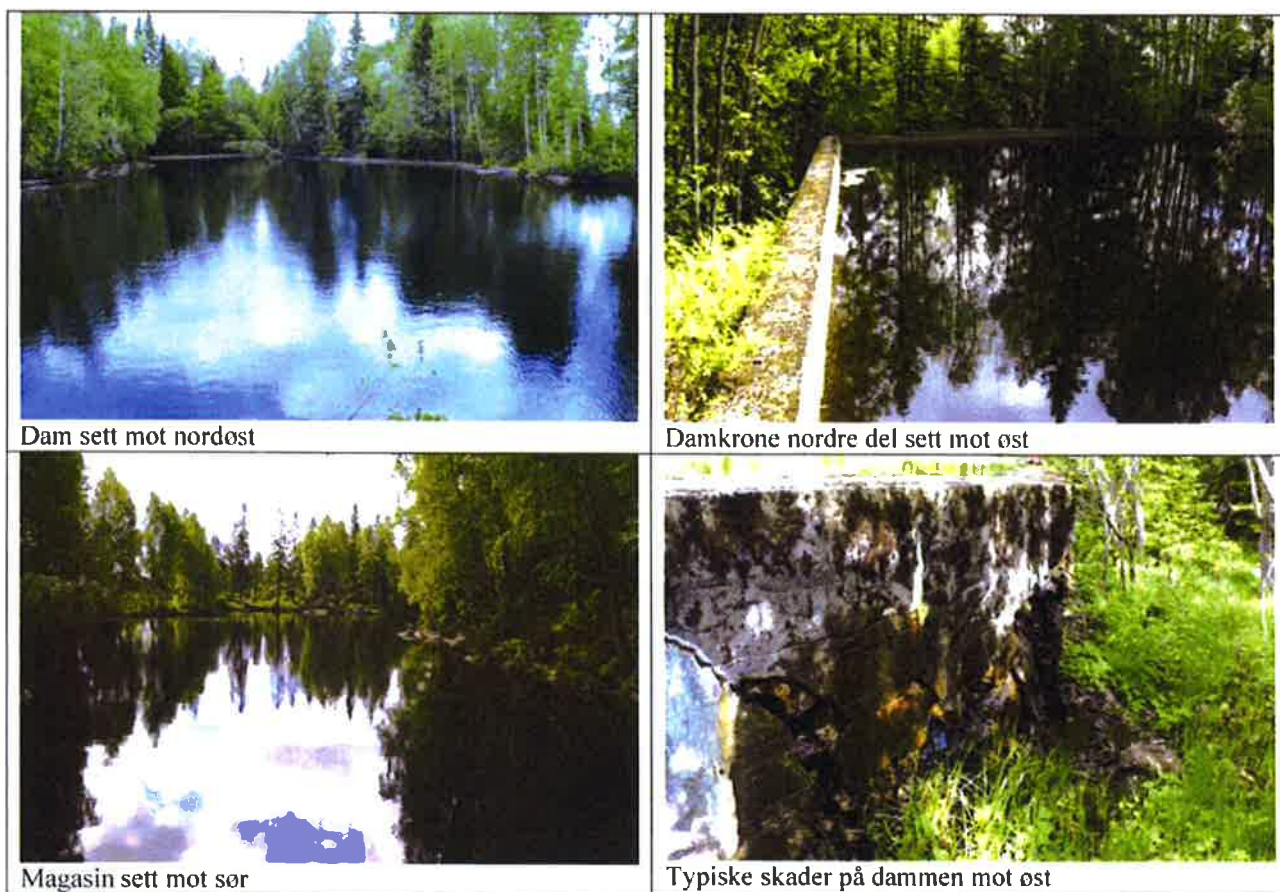
**Figur 6. Bilder Midtre Askdam**

Dammen er en betong gravitasjonsdam med stort innslag av sparestein. Basert på innskrift i betongen er dammen trolig bygget i 1947.

Dammens høyeste del som er ca. 3,0 m høy og ca. 23 m lang, er plassert i et lavbrekk som også danner det som en gang må ha vært naturlig utløp. På denne delen er også et definert overløp med lengde på 1,15 m plassert. Overløpet ligger som en forsenking i selve damkronen og ligger 0,06 m lavere enn resterende del av dammen. Kronebredden på denne delen av dammen er anslagsvis 0,5 m. Oppstrøms helning er antatt tilnærmet 10:1 eller brattere og nedstrøms helning er anslått til ca. 15:1. På nedstrøms side på denne delen av dammen er det noen betongavskallinger. Denne delen av dammen er trolig i sin helhet fundamentert på fjell. Det er ingen tegn til deformasjoner på denne delen av dammen.

Den øvrige delen av dammen består av en inntil 1,5 m høyt og ca. 68 m lang betongdel. Bredden på damkronen på denne delen av dammen varier. Nedstrøms side av dammen på dette partiet er vertikal. Oppstrøms side har en helning som er vurdert til å være på 10:1 eller brattere. På det høyeste partiet på denne delen av dammen er det en betongsokkel som er noe bredere enn dammen for øvrig. Det er denne delen av dammen som har de mest omfattende skadene i form av sprekker, deformasjoner og utfall av betong. Det er blottlagt mye sparestein i de områder som har avskallinger. Det er også på

Dam sett mot nordøst

Damkrone nordre del sett mot øst

Magasin sett mot sør

Typiske skader på dammen mot øst

Bildene er tatt før den midlertidige senkingen av magasinet på 1,0 m.

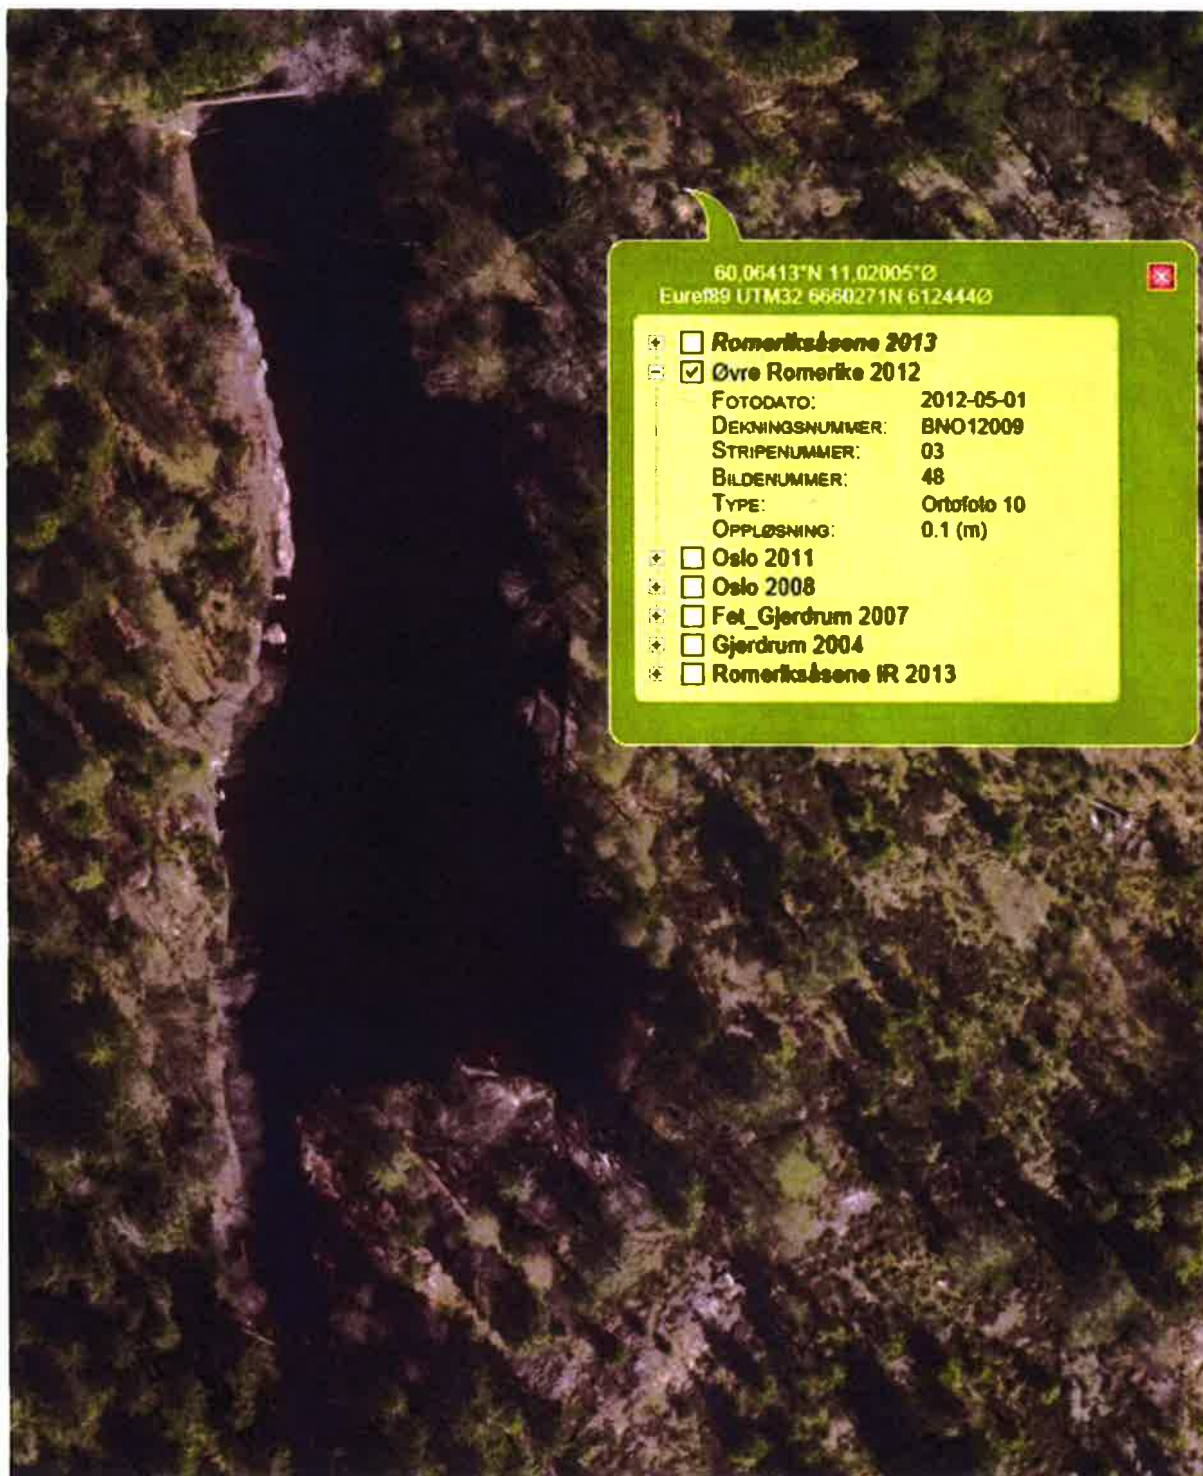
Figur 13: Midtre Askdam med magasin senket ca. 1,0 m. Bilde fra 2012
