Oppdatering av kvikkleiresoner Ytteren

Oppdatert vurdering av faresone for
Yttrabekken Sør, Yttrabekken Nord og
Brennstadmoen

DATO / REVISJON: 11. april 2023 / 00

DOKUMENTKODE: 10248202-RIG-RAP-001

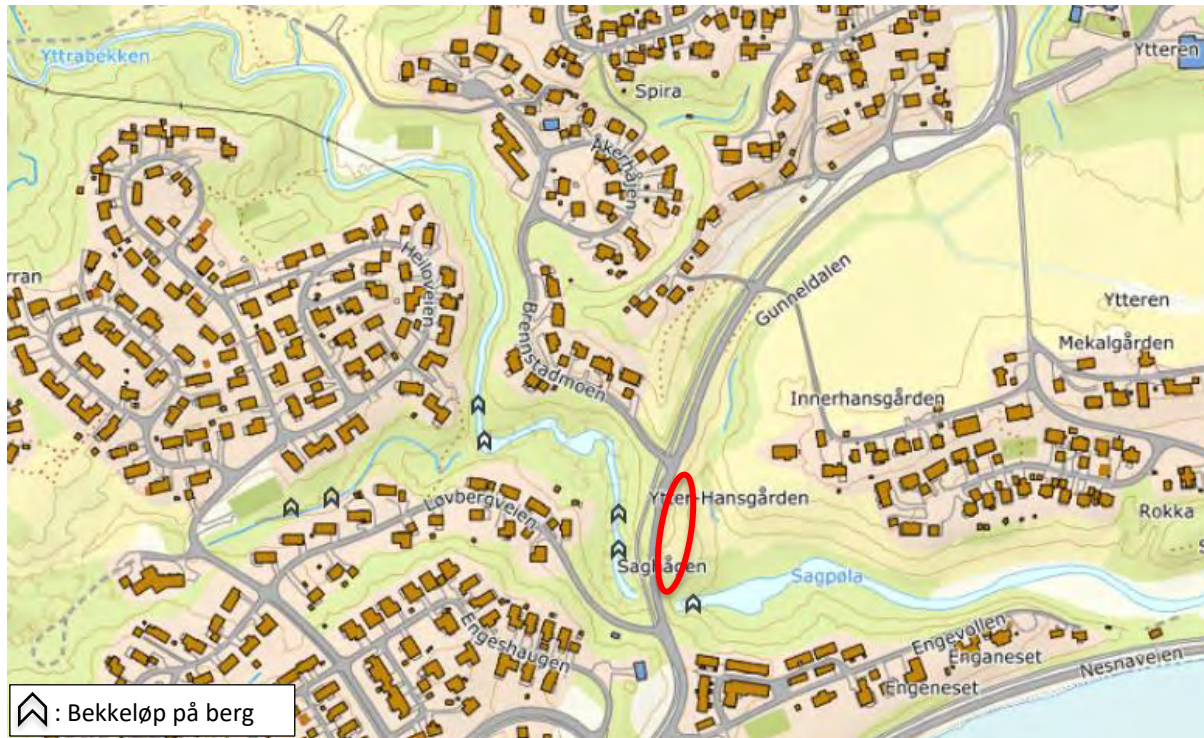
Multiconsult har ved flere anledninger vært på befaring i området. Det ble i 2020/2021 gjennomført erosjonssikring i Yttrabekken, Leirhølabekken og Hestdalsbekken. Bekkeløpene i tillegg til sidebekker ble hevet med opp til 1,0 meter og det er lite/ingen pågående erosjon. Ved Saghåen øst for Ytterenveien ble det ikke erosjonssikret, og det er observert pågående erosjon og utglidninger. Området med pågående erosjon er markert med rødt i Figur 3-1.

Yttrabekken fra Sagpøla til badekulpen ved krysset Bennstadmoen-Ytterenveien går hovedsakelig på berg. Bekken eroderer i yttersving i badekulpen ved Brennstamoen. Videre oppstrøms fra badekulpen går bekken igjen hovedsakelig på berg opp til mellom Bennstadmoen 9 og Heiloveien 18, se Figur 3-1.

Figur 3-1: Oversiktskart av bekkeløp på berg, markert med svarte markører. Pågående erosjon markert med rødt.

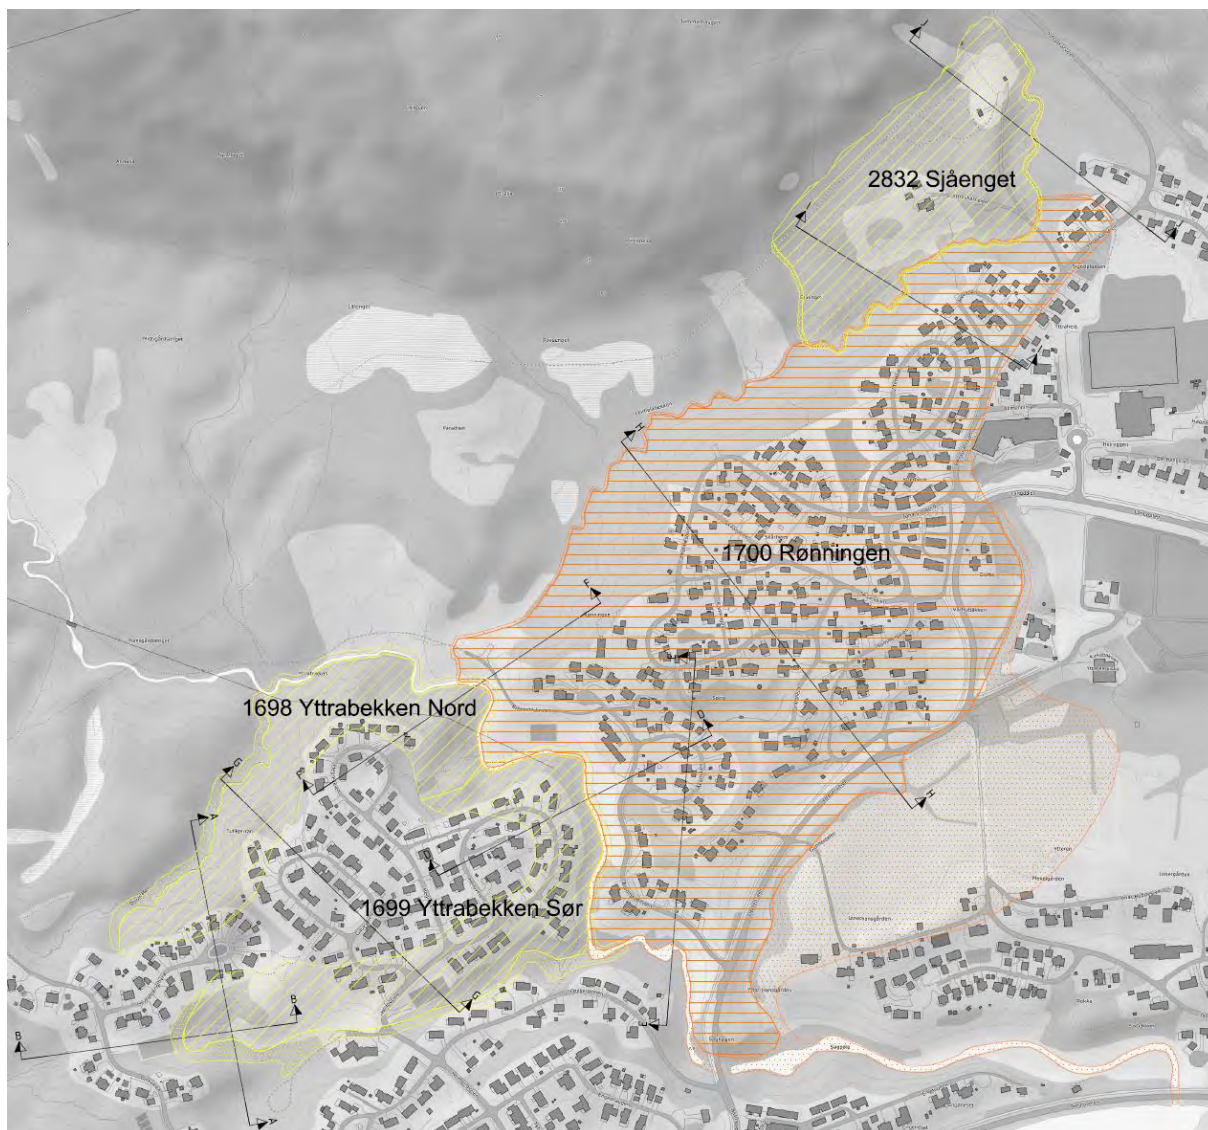
Grunnlaget i sonen er begrenset, og utbredelsen av sonen er derfor konservativ. Ved supplerende grunnundersøkelser er det sannsynlig at faresonen kan reduseres.

Med bakgrunn i påvist kvikkleire/sprøbruddmateriale på nordvest-siden av Leirhølabekken, foreslås en ny faresone, «Sjøenget», se Figur 3-3. Sonen defineres av profil I-I og J-J og vurderes å ha retrogressiv skredmekanisme. Sjøenget er avgrenset av Leirhølabekken i tillegg til to sideraviner i nord og sør. I bakkant er sonen avgrenset ved antatt berg. Det ravinerte terrenget gjør at også sonen Sjøenget får utløpsområde $L_u = 3L$. I Leirhølabekken vil utløpsområdet overlappe utløpsområdet fra 1700 Rønningen.

Figur 3-3: Forslag til oppdaterte løsne- og utløpsområder for 1698 Yttrabekken Nord, 1699 Yttrabekken Sør og 1700 Rønning. 2832 Sjøenget er forslag til ny faresone.

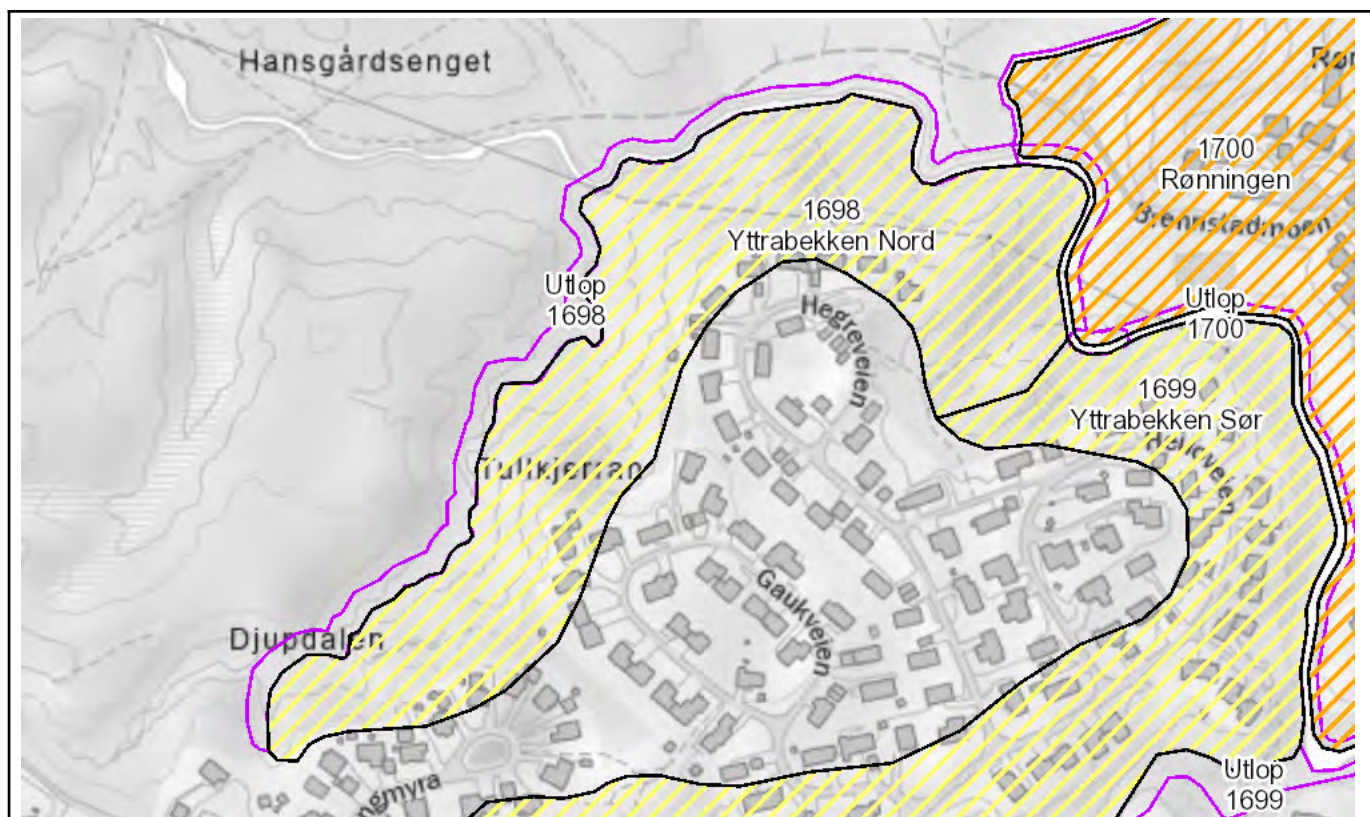
Kvikkleiresone 1698: Yttrabekken Nord - Kommune: Rana

1698 Yttrabekken Nord er tidligere klassifisert med faregrad middels, konsekvensklasse alvorlig og risikoklasse 3 [24]. Multiconsult mener det er grunnlag for å si at området er lett overkonsolidert i tillegg til at erosjonssikringen som er utført gir forbedring av stabiliteten. Dette medfører endring av faregrad fra middels til lav.

Faregradklasse	Lav
Konsekvensklasse	Alvorlig
Risikoklasse	2
Grunnforhold	Kvikkleire påvist, stabilitet ikke vurdert
Sonestatus	Enkel undersøkelse
Opprettet	21.12.2009
Sist oppdatert	17.3.2023
Sist oppdatert av	MULTICONSULT NORGE AS

Bedre oversikt over løsmassenes beskaffenhet utstrekning av materialer med sprøbruddegenskaper samt bestemmelse av poretrykksforholdene trengs for å kunne foreta en mer pålitelig vurdering av faregraden i området. Følgende undersøkelser foreslås utført : 1. 1-2 dreietrykksonderinger 2. 1 CPTU-sondering 3. 1 prøveserie 4. poretrykksmålere i to nivå

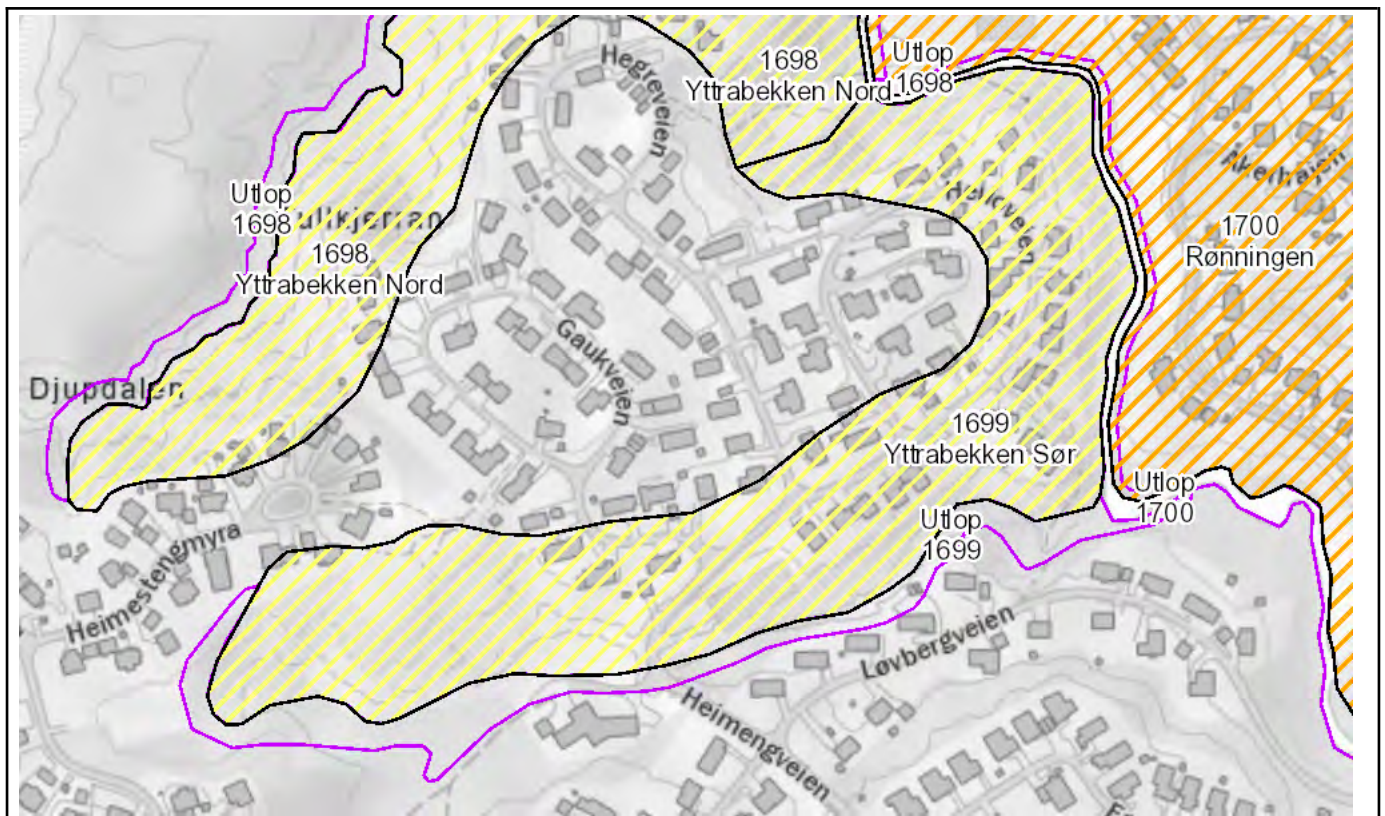
Kvikkleiresone 1699: Yttrabekken Sør - Kommune: Rana

1699 Yttrabekken Sør er tidligere klassifisert med faregrad middels, konsekvensklasse alvorlig og risikoklasse 3 [24]. Multiconsult mener det er grunnlag for å si at området er lett overkonsolidert i tillegg til at erosjonssikringen som er utført gir forbedring av stabiliteten. Dette medfører endring av faregrad fra middels til lav.

Faregradklasse	Lav
Konsekvensklasse	Alvorlig
Risikoklasse	2
Grunnforhold	Kvikkleire påvist, stabilitet ikke vurdert
Sonestatus	Enkel undersøkelse
Opprettet	21.12.2009
Sist oppdatert	17.3.2023
Sist oppdatert av	MULTICONSULT NORGE AS

Bedre oversikt over løsmassenes beskaffenhet utstrekning av materialer med sprøbruddegenskaper samt bestemmelse av poretrykksforholdene trengs for å kunne foreta en mer pålitelig vurdering av faregraden i området. Følgende undersøkelser foreslås utført : 1. 1-2 dreietrykkssonderinger 2. 1 CPTU-sondering 3. 1 prøveserie 4. poretrykksmålere i to nivå

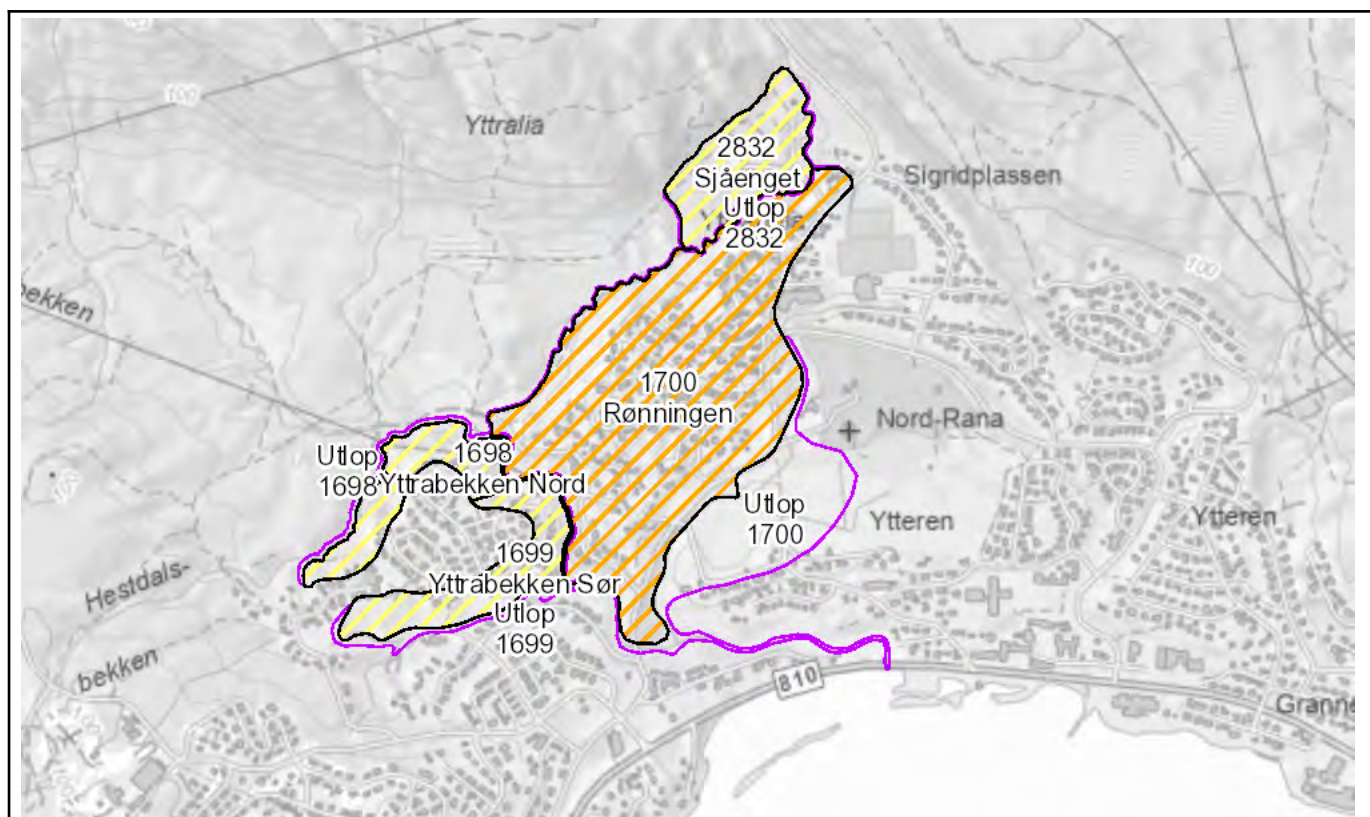
Kvikkleiresone 1700: Rønningen - Kommune: Rana

1700 Rønningen er tidligere klassifisert med faregrad middels, konsekvensklasse alvorlig og risikoklasse 3 [24]. Sikringen av Leirhølabekken og Yttrabekken gir forbedring i store deler av sonen. Ved Saghågen øst for Ytterenveien er det ikke utført sikringstiltak og det er pågående erosjon. Dette resulterer i at erosjonen vurderes som kraftig i faregradsevalueringen, og sonen får faregradsklasse middels. Ved erosjonssikring øst for Ytterenveien vil faregradsklassen kunne endres fra middels til lav.

Oppdatering av sonen gjør at kvikkleiresonen får stor utstrekning og berører mange boenheter. Sonen får konsekvensklasse alvorlig og havner i risikoklasse 4.

Faregradklasse	Middels
Konsekvensklasse	Alvorlig
Risikoklasse	4
Grunnforhold	Kvikkleire påvist, stabilitet ikke vurdert
Sonestatus	Supplerende undersøkelser/stabilitetsberegning
Opprettet	21.12.2009
Sist oppdatert	17.3.2023
Sist oppdatert av	MULTICONSULT NORGE AS

Sonen ble opprettet av NGI i forbindelse med oversiktskartlegging i 2009. Den opprinnelige sonen var basert på 2-3 borpunkter.

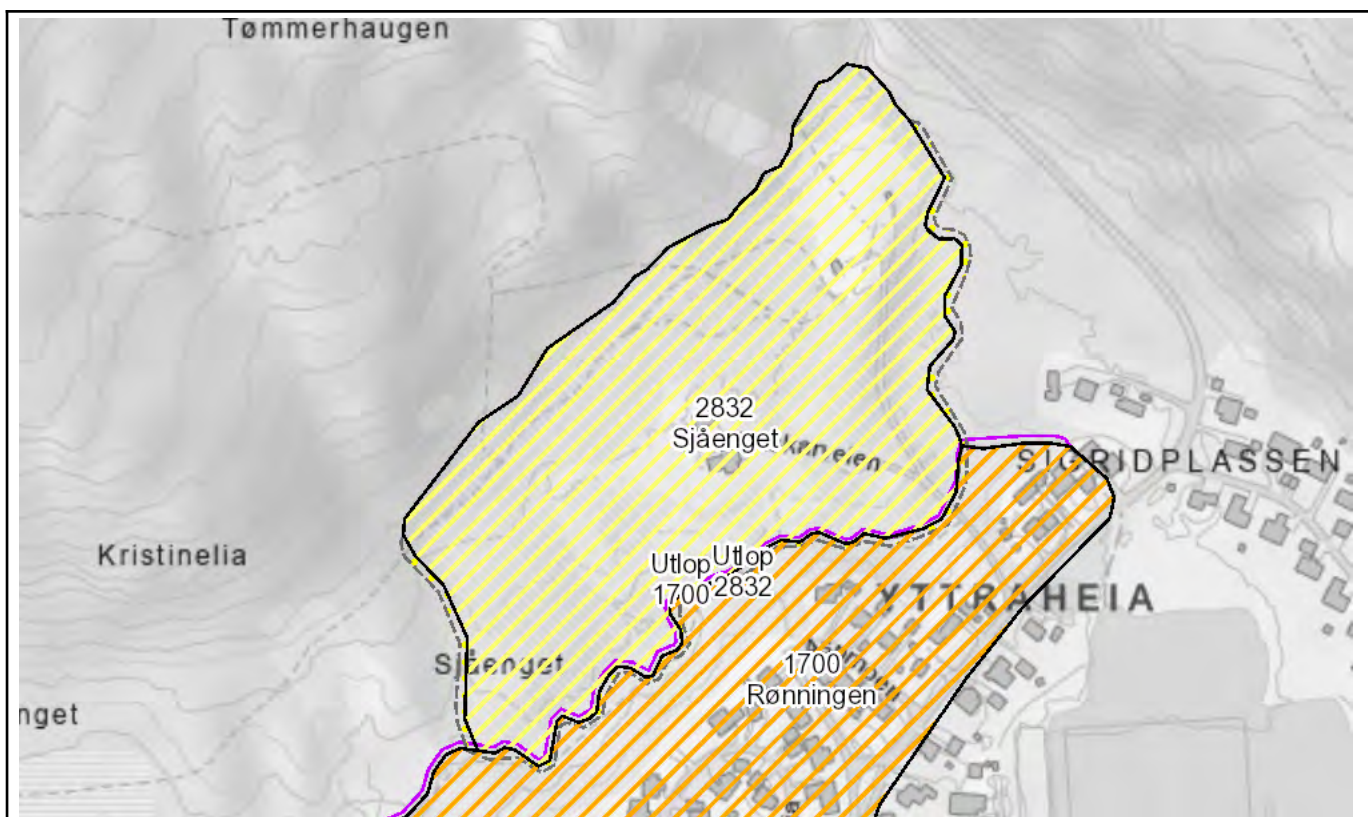
Kvikkleiresone 2832: Sjøenget - Kommune: Rana

Faregradklasse	Lav
Konsekvensklasse	Mindre alvorlig
Risikoklasse	1
Grunnforhold	Kvikkleire påvist, stabilitet ikke vurdert
Sonestatus	Enkel undersøkelse
Opprettet	24.2.2023
Sist oppdatert	17.3.2023
Sist oppdatert av	MULTICONSULT NORGE AS

Multiconsult oppdaget sprøbruddmateriale i forbindelse med regulering av Tømmerhåjen barnehage i 2020. Det ble gjort beregninger som viste sikkerhetsfaktor over 1,4.
