OPPDRAAG	SMS. Kvalitetssikring av rapport. Vurdering av områdestabilitet	DOKUMENTKODE	10225774-RIG-NOT-001
EMNE	Uavhengig kvalitetssikring NVE	TILGJENGELIGHET	Åpen
OPPDRAAGSGIVER	Bane NOR	OPPDRAAGSLEDER	Arne Vik
KONTAKTPERSON	Jan Nondal	SAKSBEHANDLER	Jonas G. Bjørklimark
KOPI	NGI v/Ørjan Nerland	ANSVARLIG ENHET	10234011 Geoteknikk Midt

I forbindelse med InterCity-prosjektet Sandbukta-Moss-Såstad (IC SMS) har NGI utført vurdering av områdestabilitet og forslag til anbefalte tiltak. Multiconsult er engasjert for å utføre uavhengig kvalitetssikring av NGIs rapport.

Uavhengig kvalitetssikring NVE

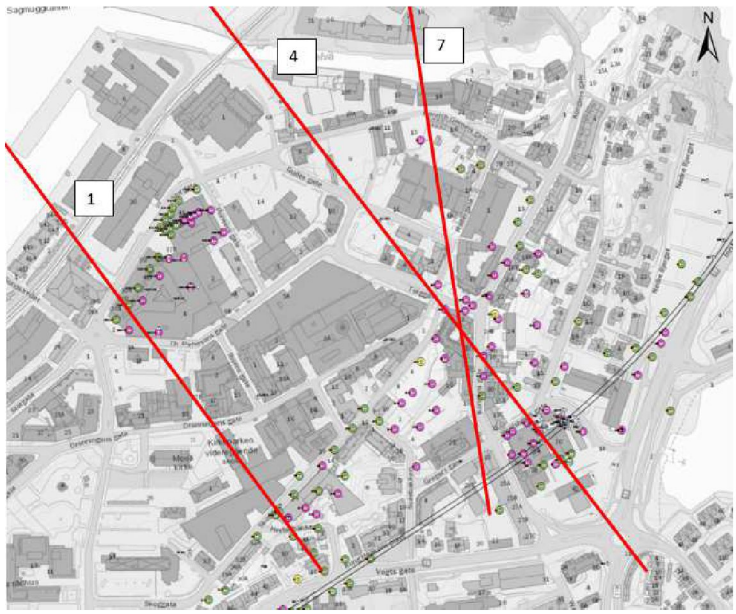
15	Vedlegg F	<p>Det er ikke vist lag med sprøbruddleire i noe av beregningsnittene for kvikkleiresone Moss sentrum, selv om det er påtruffet sprøbruddleire i utførte grunnundersøkelser (se underliggende figur), og stabilitetsprofilene er delvis tegnet innenfor kvikkleiresonen. Videre gir tykke linjer/skrift dårlig lesbarhet.</p>

<p><i>NGI svar: For sonen Moss Sentrum er det i beregningsnittene forenklet ikke differensiert mellom kvikkleire og leire, mao. har vi konservativt antatt at alt som er leire i disse snittene også er kvikkleire. Dette er nå kommentert i kap. 6.2 i ny revisjon av rapporten.</i></p> <p>Tilsvaret fra NGI er ok, kommentar lukkes.</p>		
16	Tegn.nr. D11	<p>Stabilitet for Høyenhalgdgata blir forverret i midlertidig fase. Hvilket sikkerhetskrav stilles til veggen, og er dette kravet tilfredsstillende?</p> <p><i>NGI svar: For Høyenhalgdgata forbedres den mest kritiske udrenerte sikkerhetsfaktoren som går ned i leire/kvikkleire fra 1,29 (tegning D9) i dagens situasjon til 1,40 etter midlertidig avgraving (tegning D11), og videre opp til 2,75 etter at IC SMS prosjektet er ferdig bygd (tegning D13). IC SMS prosjektet forbedrer altså kritiske glideflater som går ned i leire/kvikkleire (og dermed også stabiliteten for Høyenhalgdgata). Se for øvrig tilsvaret til kommentar 7 lenger opp for glideflater som forverres av avgravingen.</i></p> <p>Tilsvaret fra NGI er ok, kommentar lukkes.</p>	TS	L

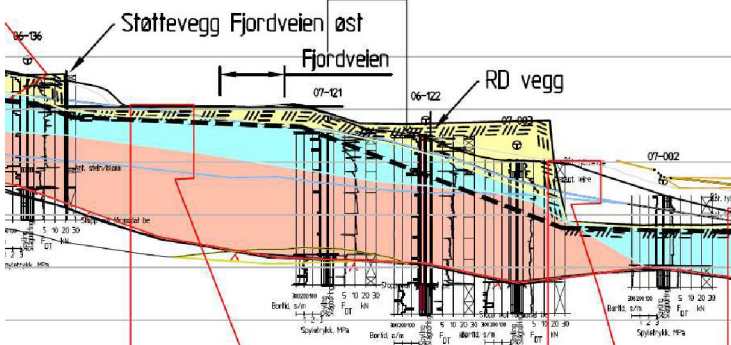
37	Tegn.nr. D51/D5 2	Er det gjort en vurdering av setningene som den høye permanente oppfyllingen vil medføre? Hvilken konsekvens vil de ha for prosjektet? <i>NGI svar: Se svar til kommentar 36.</i> Tilsvaret fra NGI er ok, kommentar lukkes.	TS	L
38	Tegn.nr. D53/D5 4	Blir den midlertidige motfyllingen fjernet når tunnelen er etablert? <i>NGI svar: Hvor stor del av den midlertidige motfyllingen som blir fjernet til slutt er ikke endelig bestemt.</i> Tilsvaret fra NGI er ok, kommentar lukkes.	TS	L
39	Tegn.nr. D59/D6 0	Er det gjort en vurdering av setningene som den høye permanente oppfyllingen vil medføre? Hvilken konsekvens vil de ha for prosjektet? <i>NGI svar: Se svar til kommentar 36.</i> Tilsvaret fra NGI er ok, kommentar lukkes.	TS	L
40	Tegn.nr. D65	I beregningssnittet er det vist både støttevegg ved Fjordveien, RD vegg, og oppstøttingskonstruksjon mellom bp 07-002 og 07-003. På tegning nr. 700 er imidlertid bare støtteveggen vist. I beskrivelsen i vedlegg E er bare støtteveggen omtalt. Hva er hensikten med RD-veggen?

<i>NGI svar: Den primære hensikten med RD-veggen er å ta opp høydeforskjeller i terrenget. Oppfyllinger bak RD-veggen (og jetpeleribber) vil bidra til å forbedre stabiliteten for glideflater som slår ned på Stasjonsområdet. For dette snittet ligger RD-veggen litt lenger opp i skråningen og det skal etableres bygg/konstruksjoner/støttekonstruksjon på nedsiden av RD-veggen.</i> Tilsvaret fra NGI er ok, kommentar lukkes.	MS	L
