LANDFALLØYA 7

OMRÅDESTABILITETSVURDERING

April 2022

Prosjektnummer: 22016		Rapportnummer: RIG-NOT-01		Dato: 01.04.2022	
Oppdragsgiver: Landfalløya 7 Holding AS		Kontaktperson/til: Steinar Skui		Kopi: -	
Prosjekt: Landfalløya 7					
Sammendrag: Terraplan AS er engasjert av Landfalløya 7 Holding AS for å utføre en områdestabilitetsvurdering i forbindelse med reguleringsplanarbeidet for Landfalløya 1, 7, 15 og 17. Det er i foreliggende notat avgrenset en faresone langs Drammenselva i østre del av planområdet som strekker seg videre østover til det finnes boringer som viser at det ikke er kvikkleire. Faresonen har faregrad middels, skadekonsekvens alvorlig og risikoklasse 4. Bygg planlegges pelefundamentert til berg/faste masser. Terrenget skal fylles opp rundt bygg til flomsikker kote. Det er tilfredsstillende sikkerhet mot områdeskred innenfor faresonen i dagens situasjon (uten trafikklast). Tiltak må prosjekteres slik at stabiliteten ikke forverres i noen faser av de planlagte arbeidene. Selv om det er en liten del av planområdet som ligger innenfor faresonen må det likevel sørges for tilfredsstillende lokal stabilitet under utførelse og i permanent situasjon for alle tiltak. Por

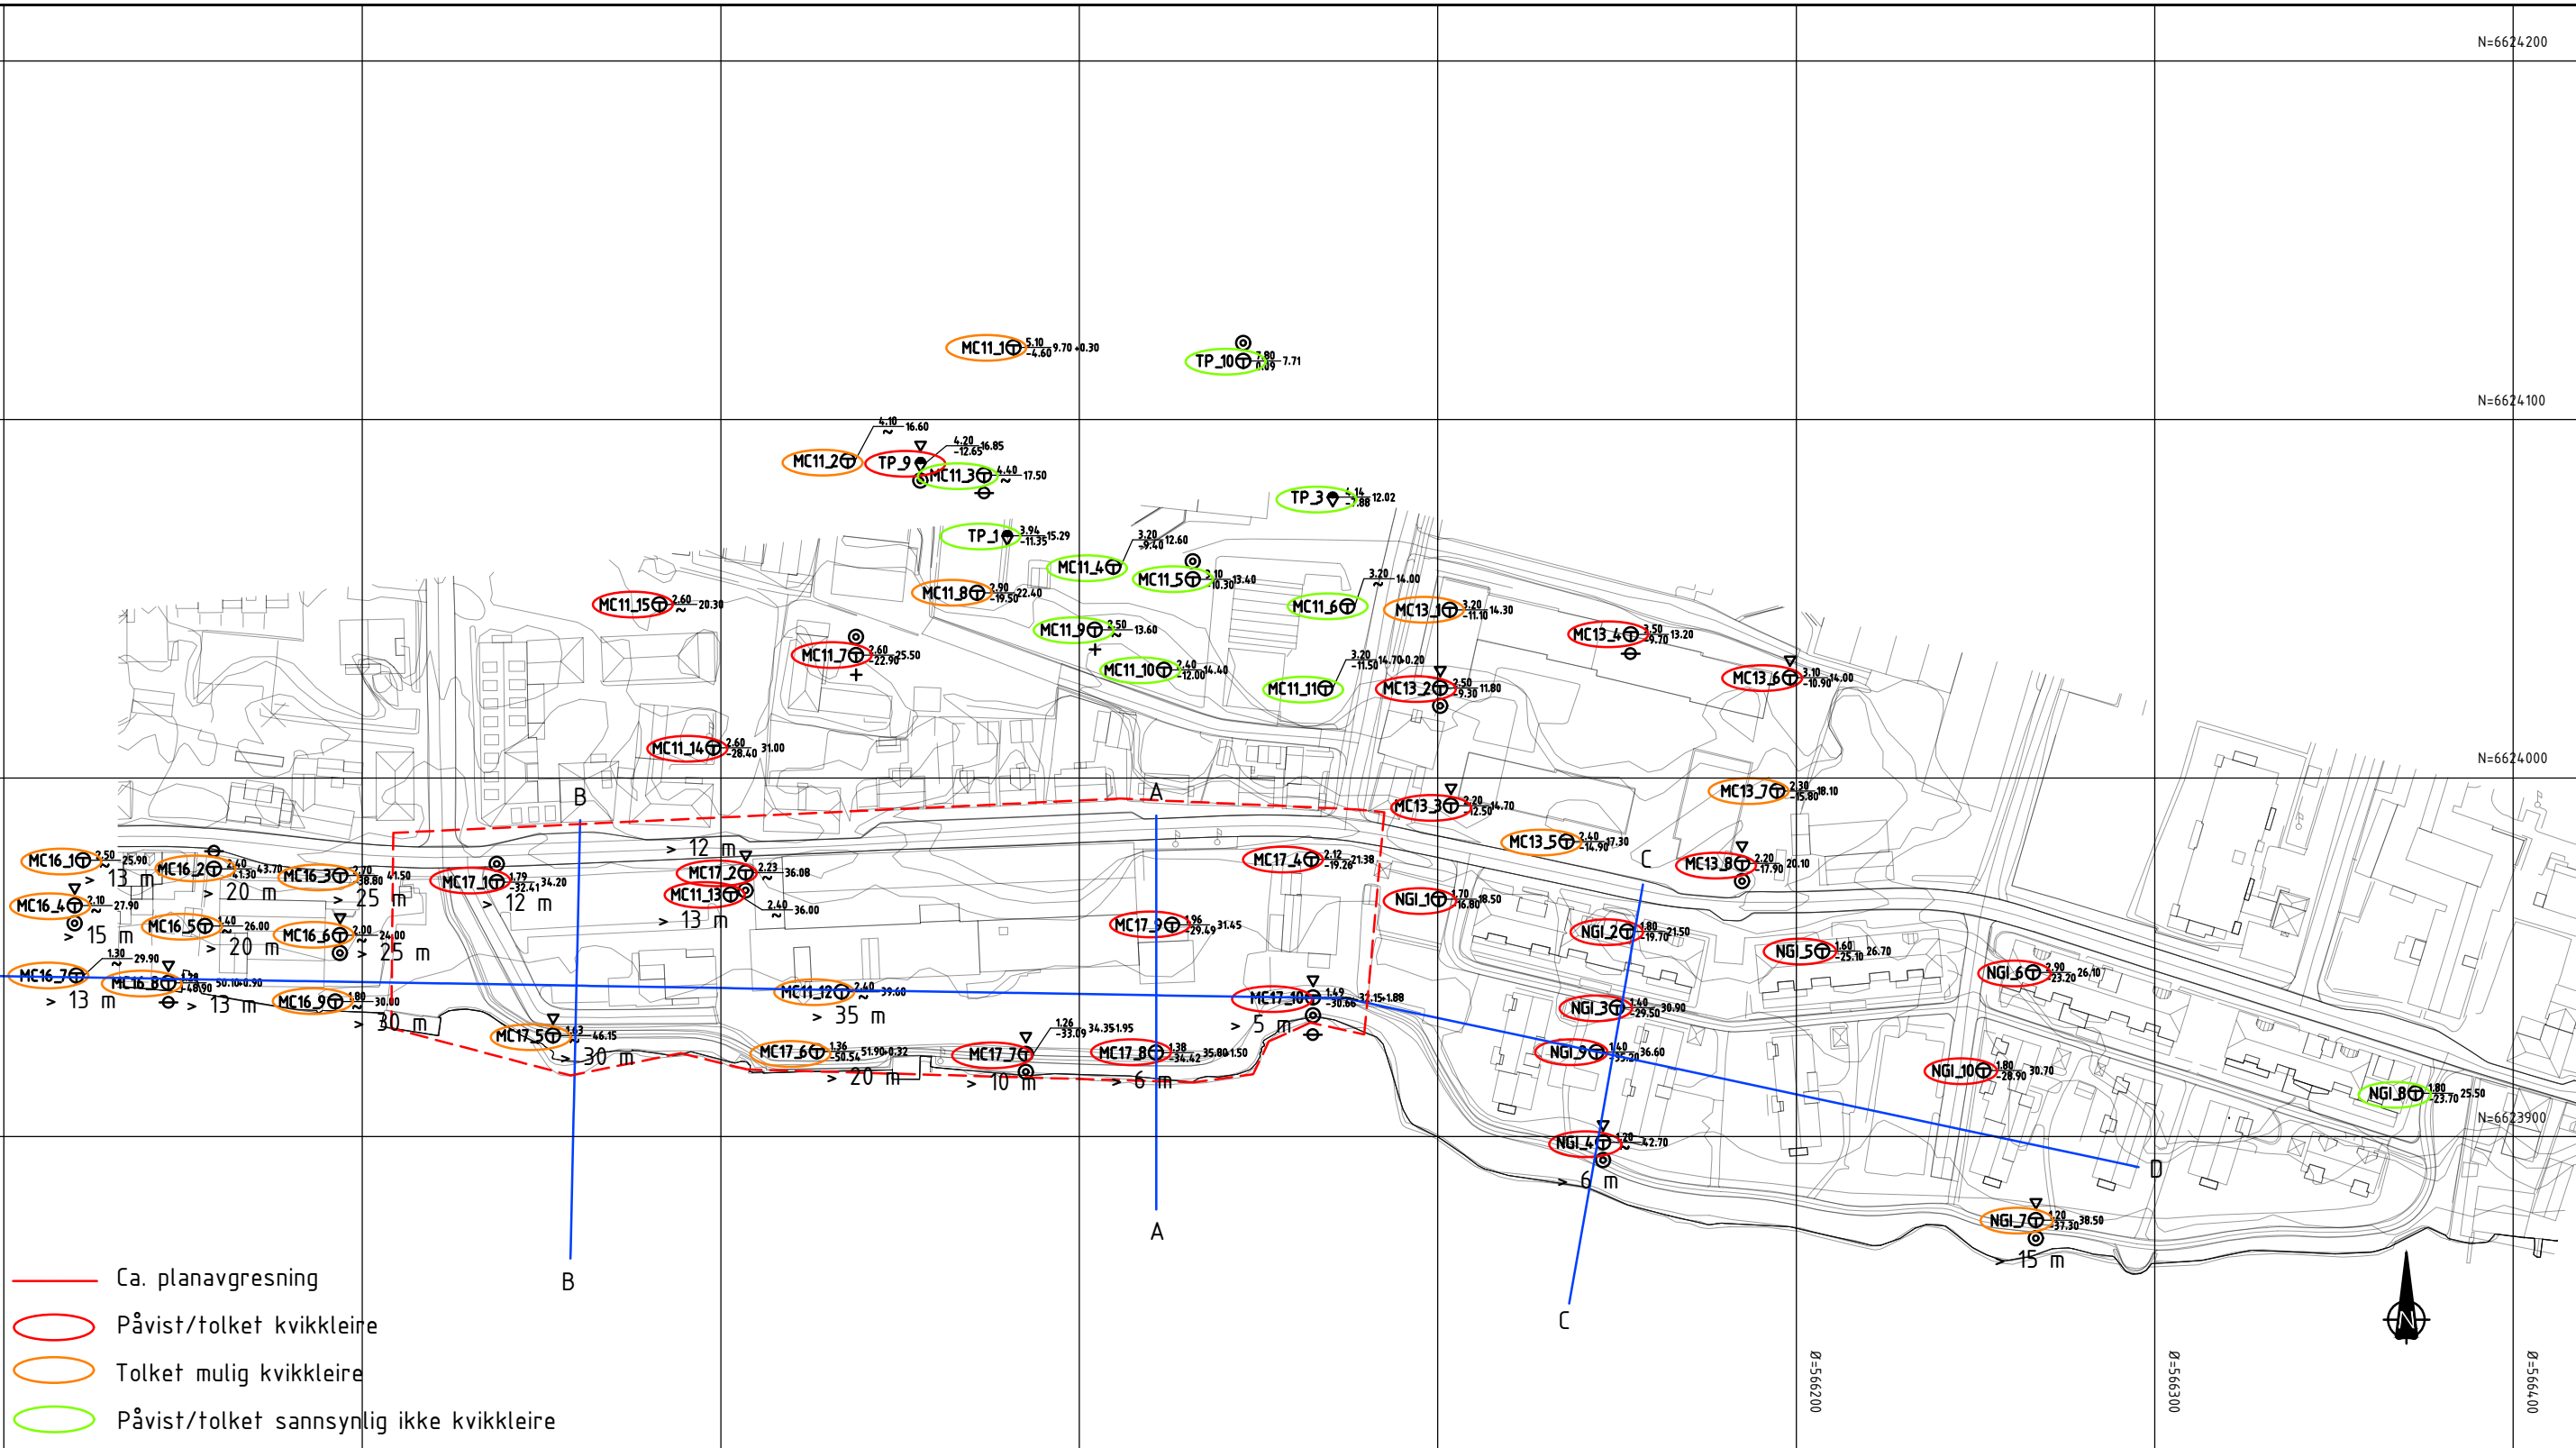
Det er utført omfattende grunnundersøkelser i området, se sammenstilt borplan på tegning TEG-500. På tegningen er det også angitt tolkning for hvor det er kvikkleire og ikke, samt angitt dybde for topp kvikkleirelag ved siden av utførte boringer.

Utførte grunnundersøkelser viser at det er mye kvikkleire i området, men at dybden til kvikkleirelaget varierer en god del. Tolket lagdeling er vist på snitt A-A til D-D på tegning TEG-100 til TEG-103.

Vest for planområdet ligger kvikkleirelaget dypt, se tolkning på tegning TEG-500.

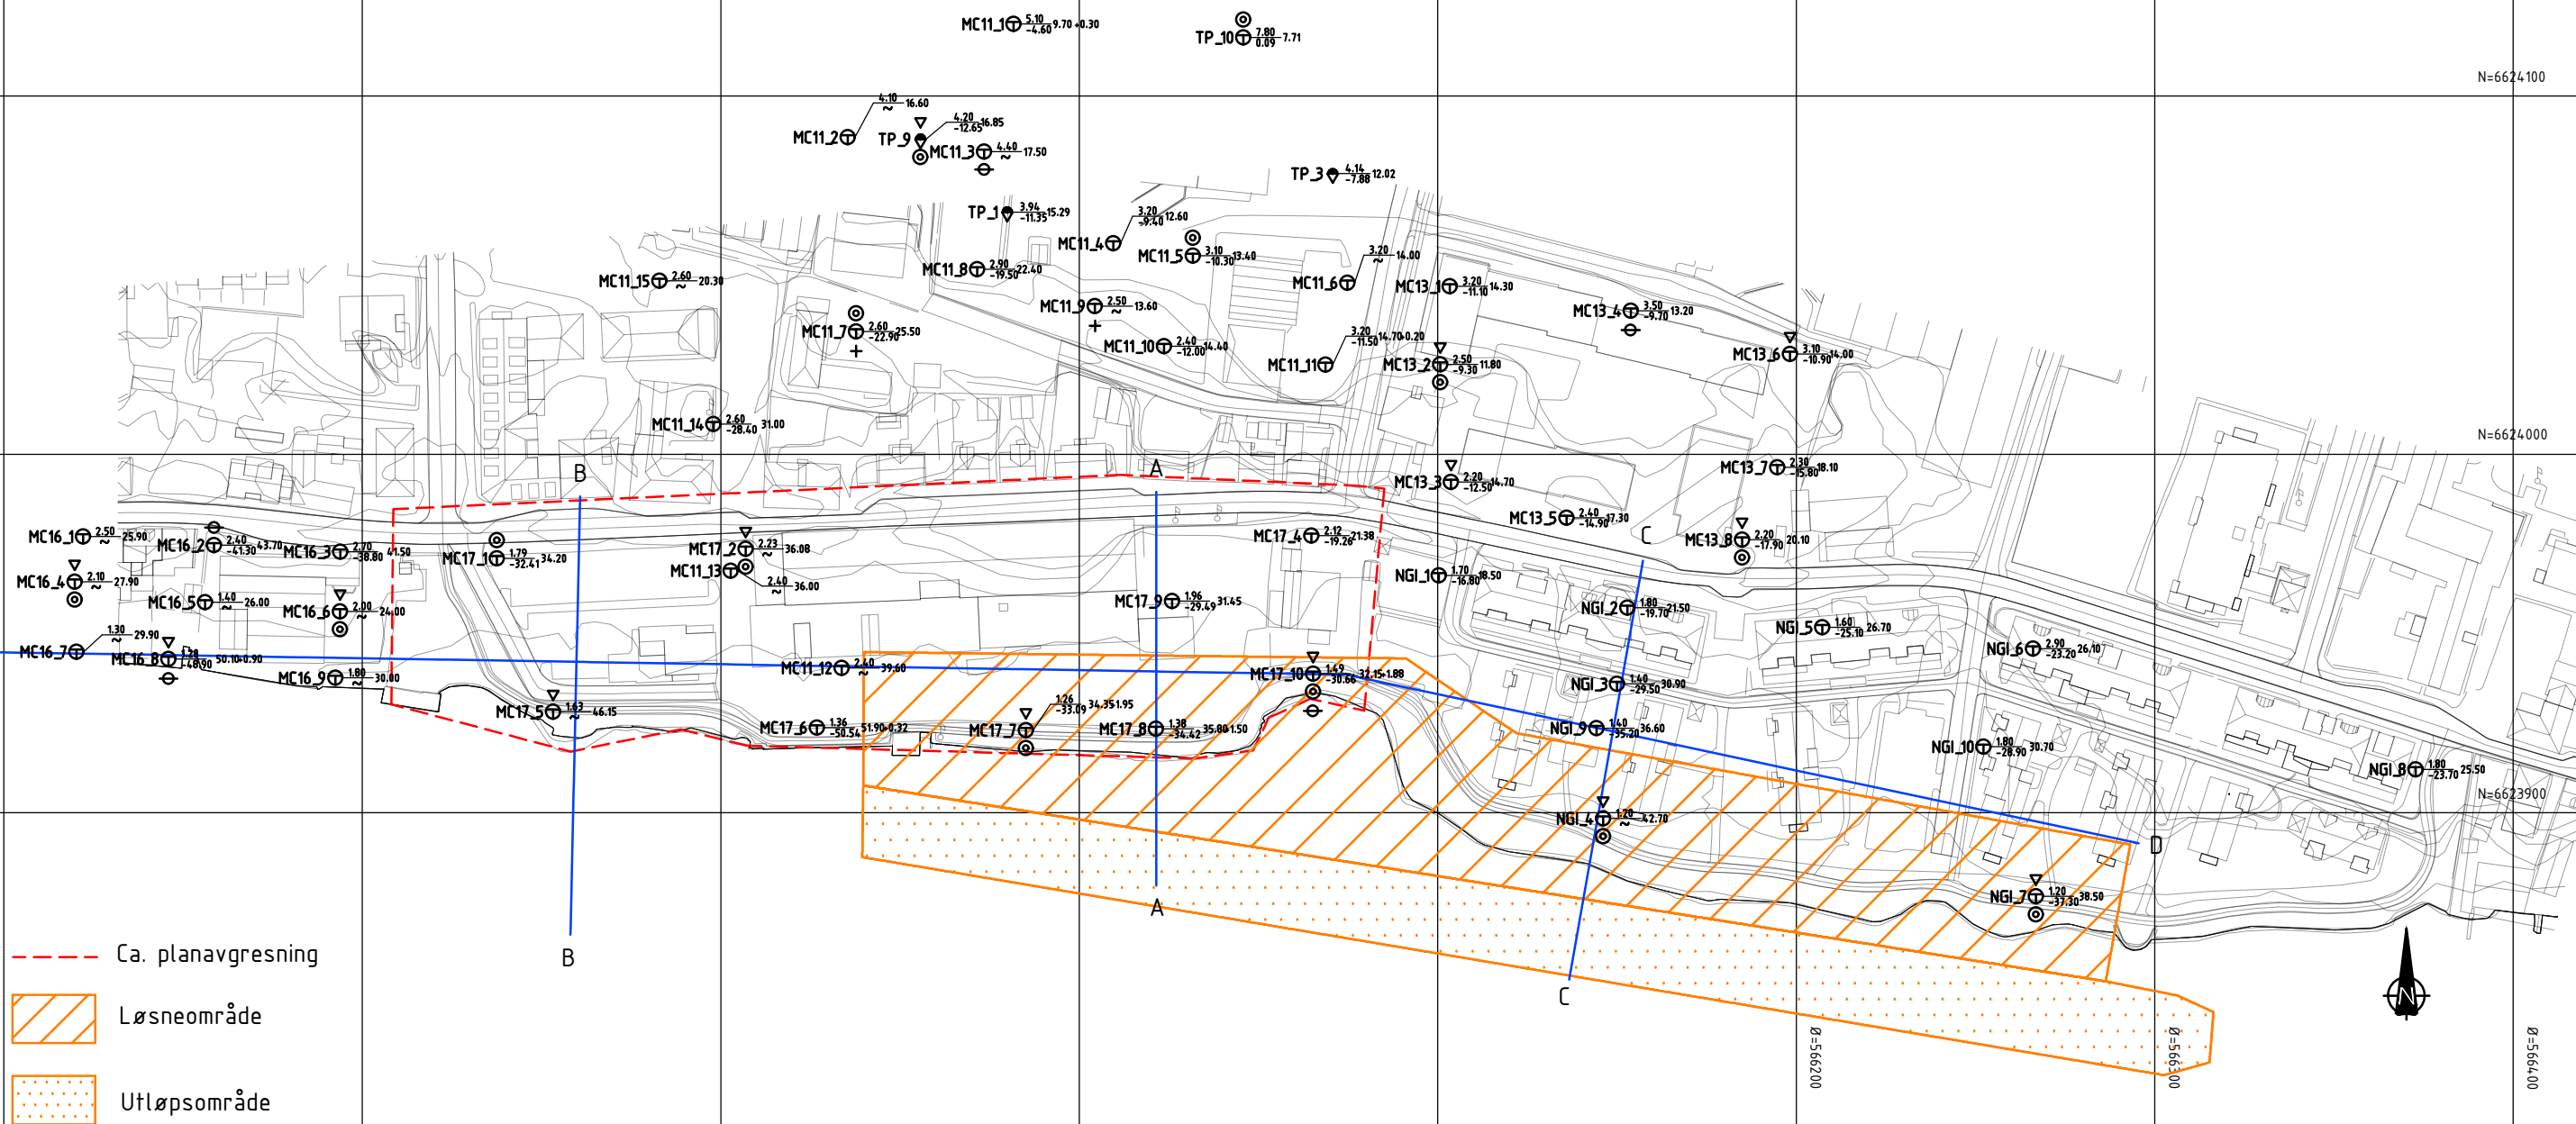
Rev. Beskrivelse		Dato	Tegn	Kontr.
LANDFALLØYA 7 HOLDING AS		Fag	RIG	Format A3
LANDFALLØYA 7		Dato	29.03.2022	
FARESONE FOR KVIKKLEIRESKRED		Format/Målestokk: 1:1900		
Terraplan		Status Oppdragsnr. 22016	Konstr./Tegnet AW	Kontrollert HH
RIG-TEG-501		Tegningsnr.	Godkjent AW	Rev. 00

Løsnedistansen for et rotasjonsskred er teoretisk $<5*H$, i dette tilfellet <35 m. Det er konservativt vurdert at skråningsfoten ligger 10 m ut fra land basert på NGUs sonarundersøkelser, og løsneområdet er dermed avgrenset ca. 25 m inn på land, se tegning TEG-501. Utløpsområdet for rotasjonsskred er teoretisk $0,5*L$, i dette tilfellet 17,5m. Utløpsområdet er tegnet ca. 20 m ut fra skråningsfoten og ca. 20 m videre nedstrøms fra løsneområdet i øst. Faresonen er vist på tegning TEG-501.

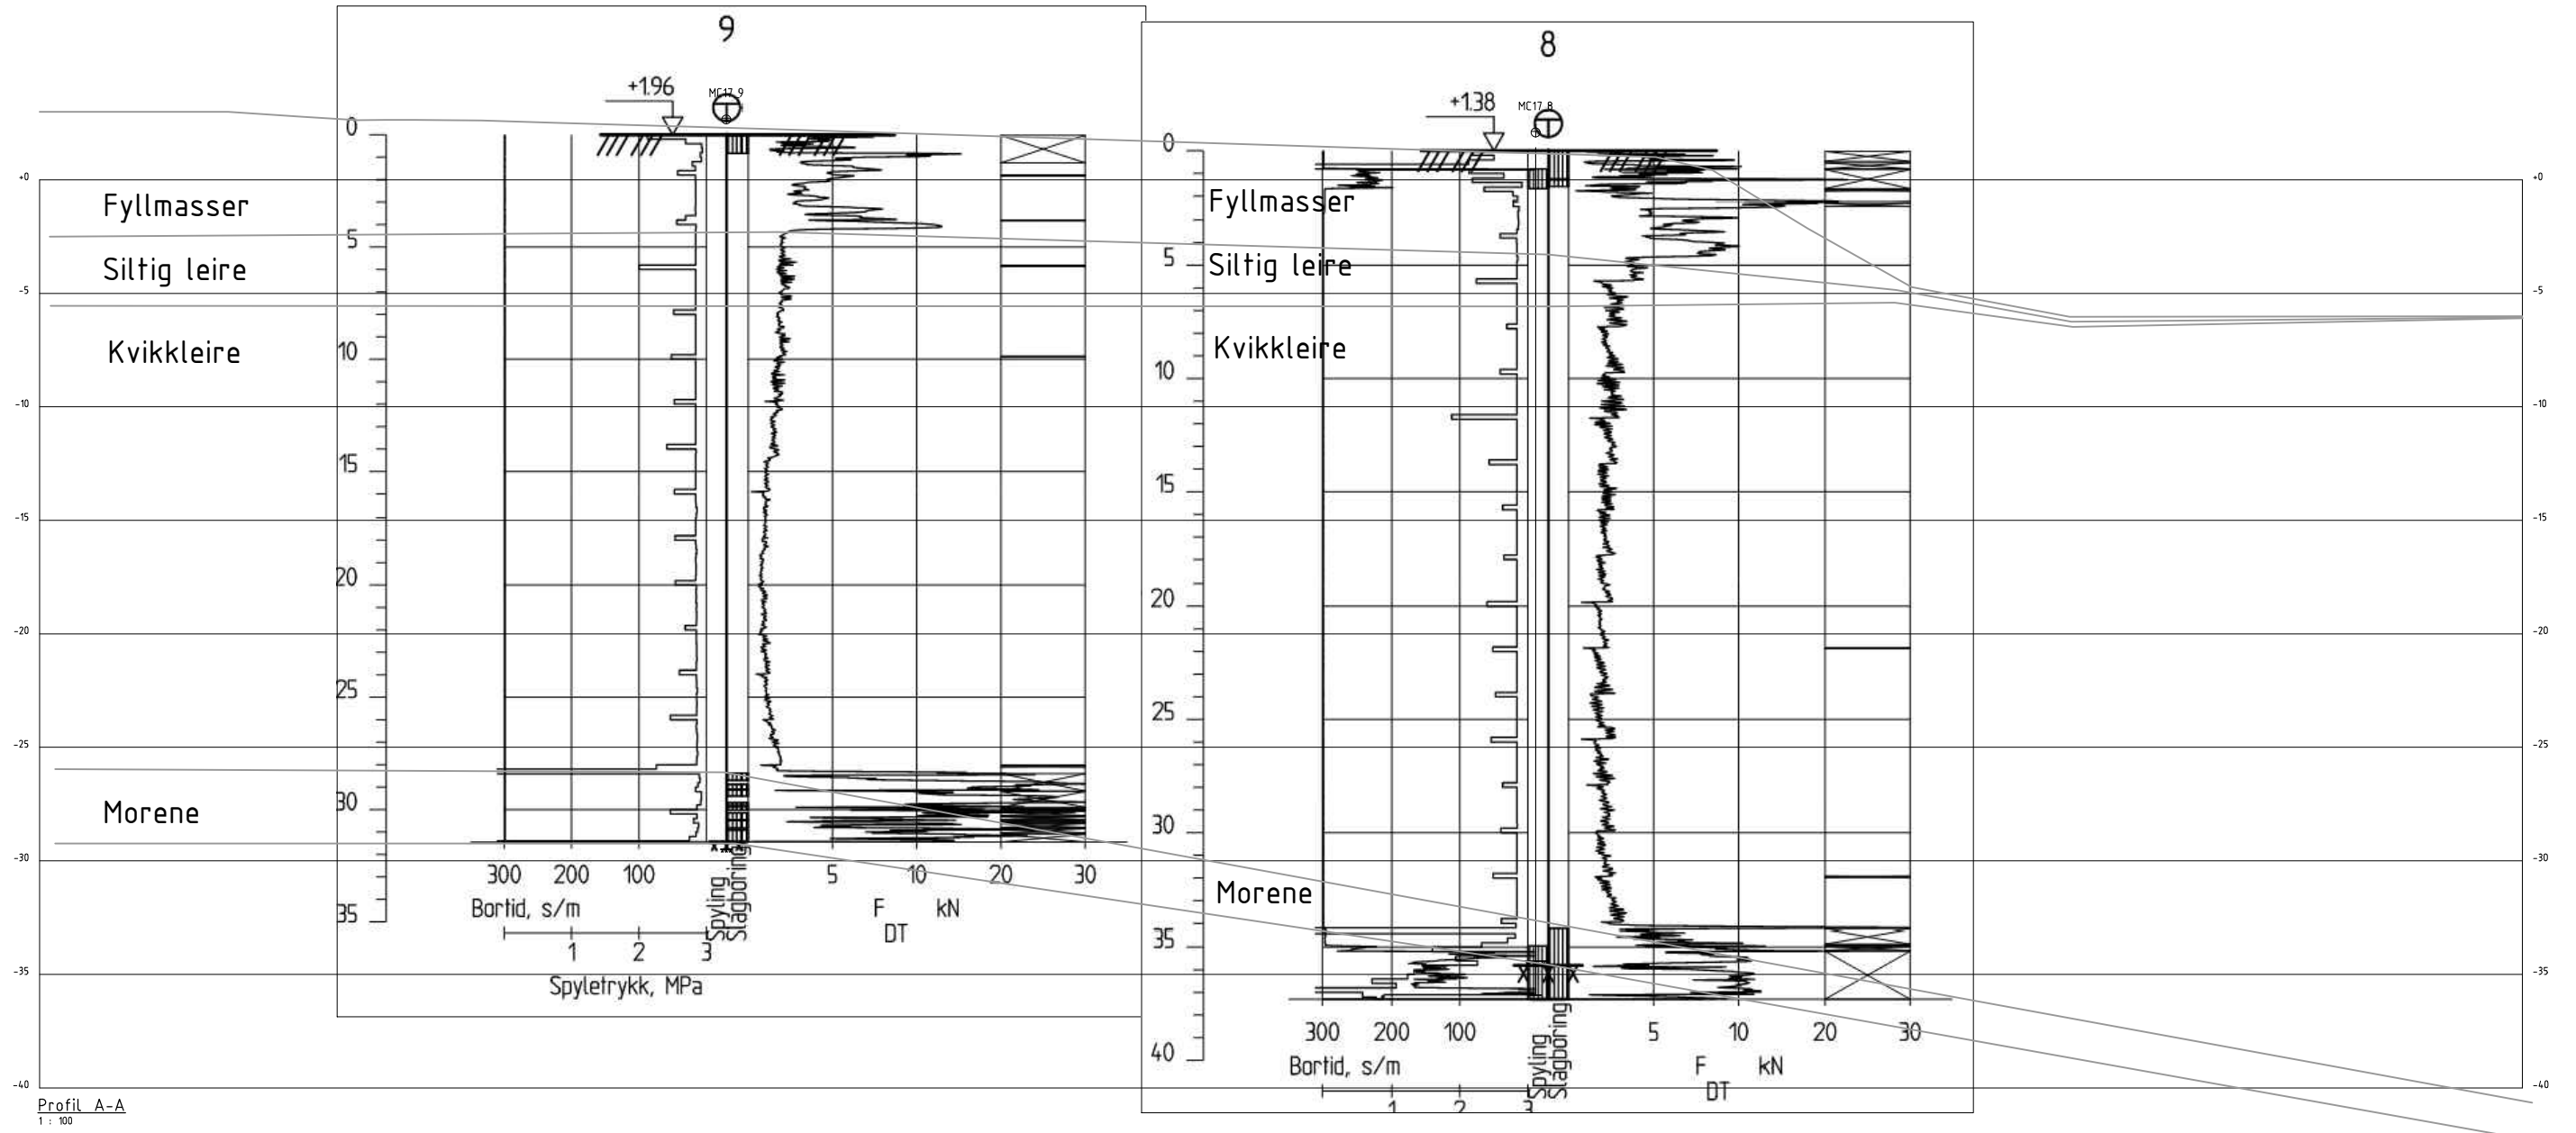
Terraplan	Status TIL NOT-01	Konstr./Tegnet AW	Kontrollert HH	Godkjent AW
	Oppdragsnr. 22016	Tegningsnr. RIG-TEG-100	Rev. 00

Tolket lagdeling i snitt A-A til D-D er vist på tegning TEG-100 til TEG-103. Snitt D-D er tegnet opp for å vise lagdelingen og nivå på topp kvikkleirelag i vest-øst-retning. Det er tegnet en linje ved kote -8 som markerer teoretisk mulig laveste nivå for foten av en glidesirkel som starter som et initialskred i elvekanten (iht. NGI-metoden). Basert på denne linjen er løsneområdet avgrenset i vest-øst-retning noe forbi der denne linjen skjærer gjennom kvikkleirelaget. Videre mot øst og vest vil ikke en glidesirkel kunne gå dypt nok til å gå gjennom kvikkleirelaget, og områdeskred vil ikke utløses her.

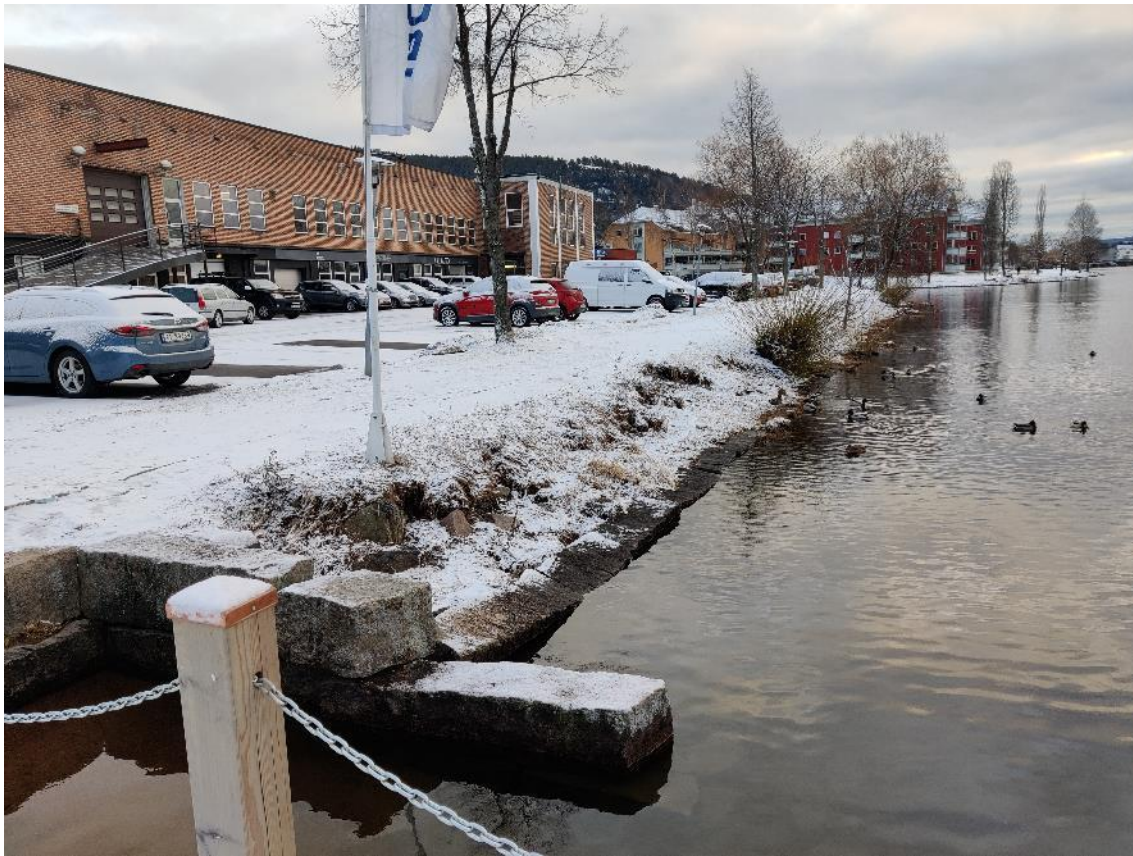
Bilde 1 Eks. bygg ved Landfalløya 7 til venstre i bildet.

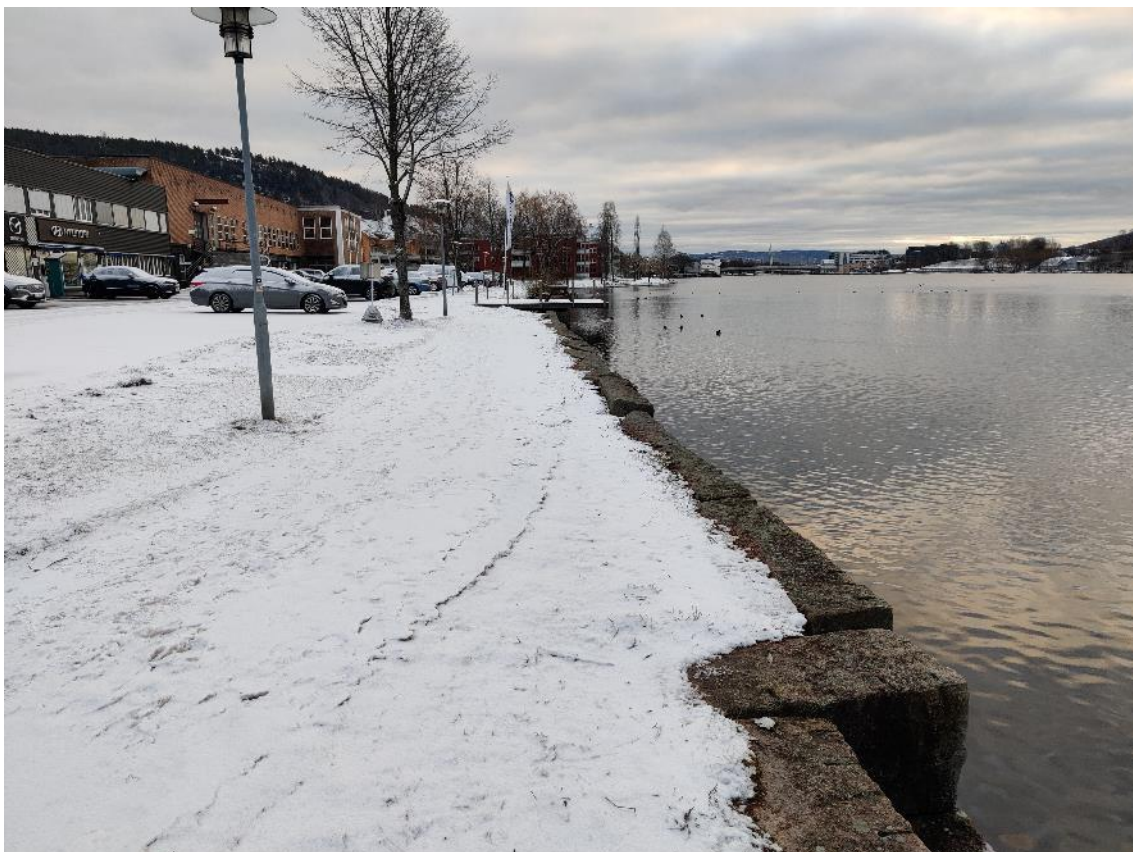
Det ble på befaringen sett etter tegn til erosjon i elvekanten. Det ble observert sand i elveskråningen nærmest land, noe som viser at det ikke har vært erosjon som har avdekket underliggende leire. Det er også noe steiner i elvekanten som bidrar som en naturlig erosjonssikring. Langs deler av elvekanten langs eiendommen er det en blokksteinmur.

Bilde 2 Stablesteinmur langs elvekanten lengst vest på eiendommen.

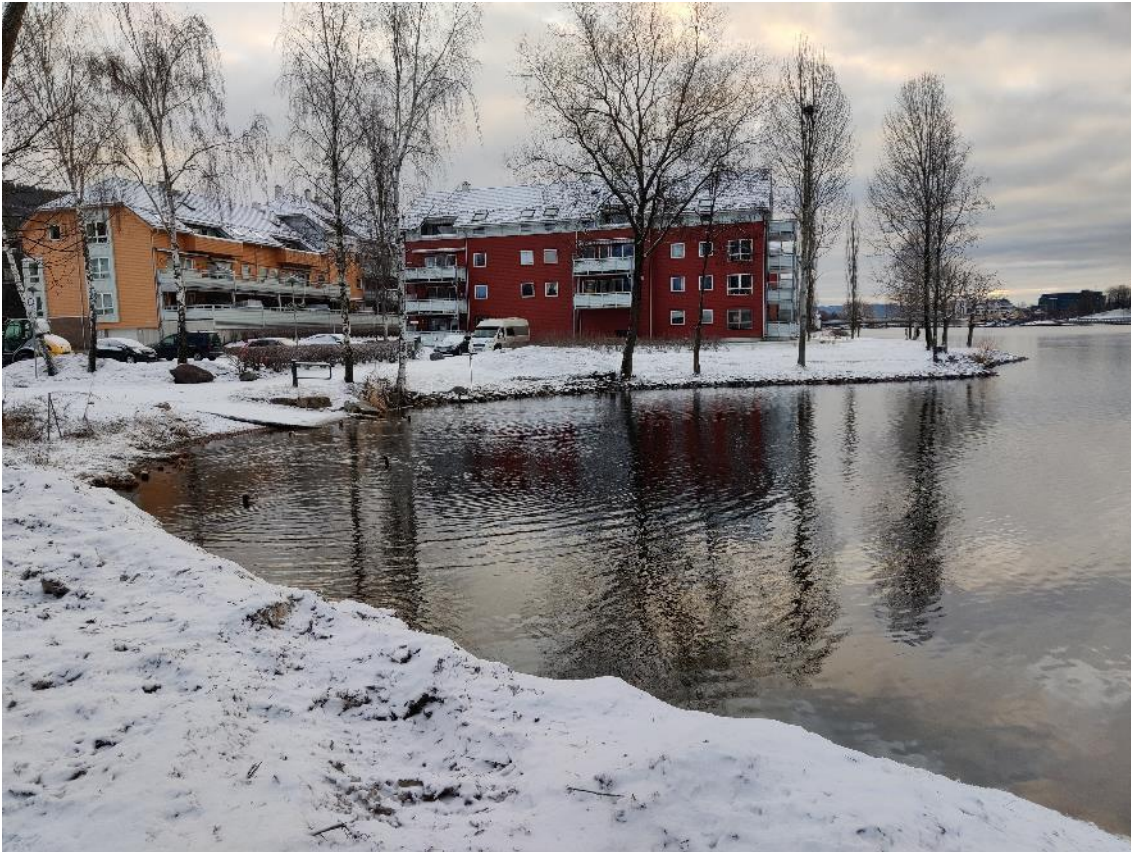
Bilde 3 Bilde av bukten mellom Landfalløya 7 og Øvre Storgate 101-121.

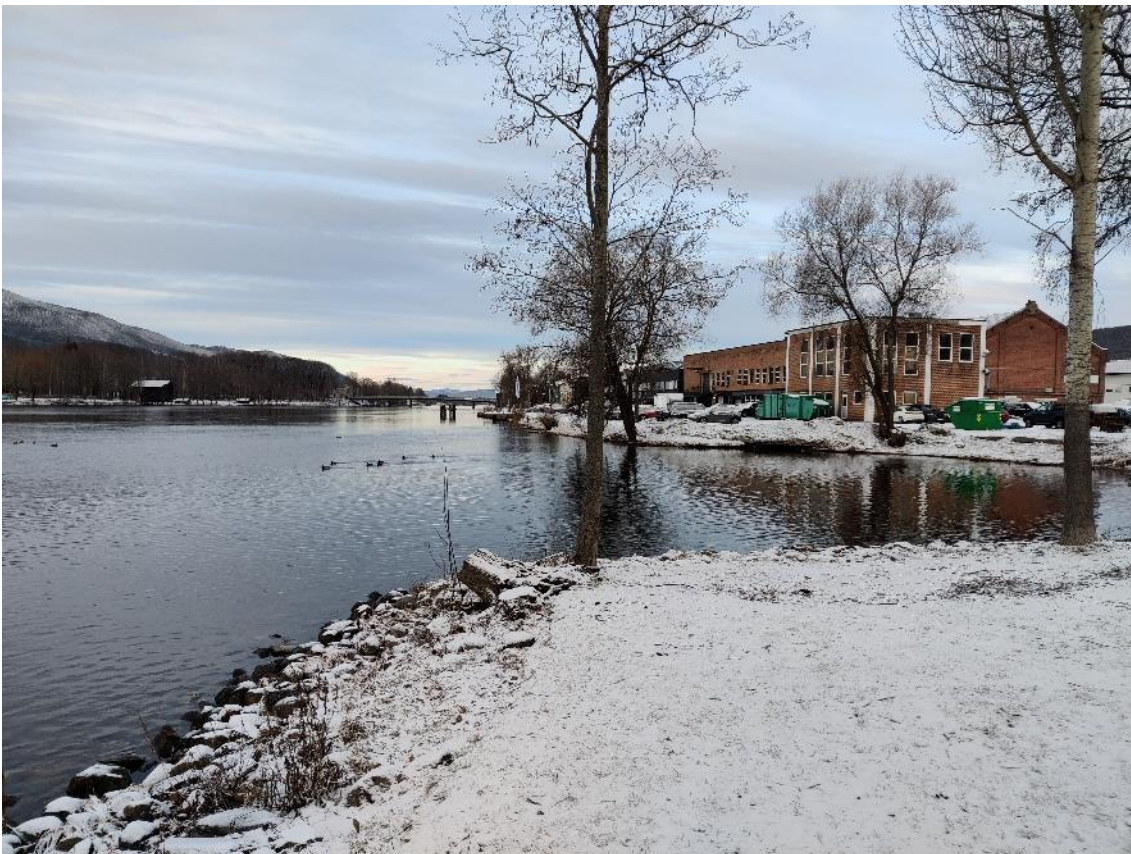
Langs naboeiendommene Øvre Storgate 101-121 er det etablert en steinplastring i vannkanten.

Bilde 4 Bilde tatt fra Øvre Storgate 121 og mot Landfalløya 7. Steinplastring vises til venstre i bildet.

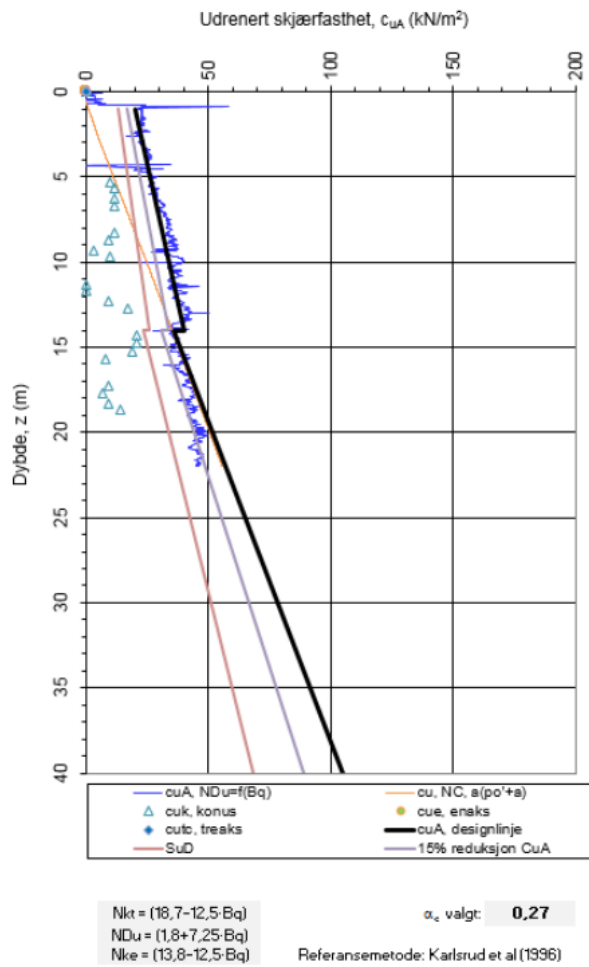
Figur 7 Svart linje viser tolket aktiv skjærfasthet, CuA , benyttet i stabilitetsberegningene. Fra notat 10202882-RIG-NOT-02 av Multiconsult.
