# **Ny varmesentral Berger**

## **260155-RIG-K-01**

### **Områdestabilitet**

### **Kvalitetssikring iht. NVE**

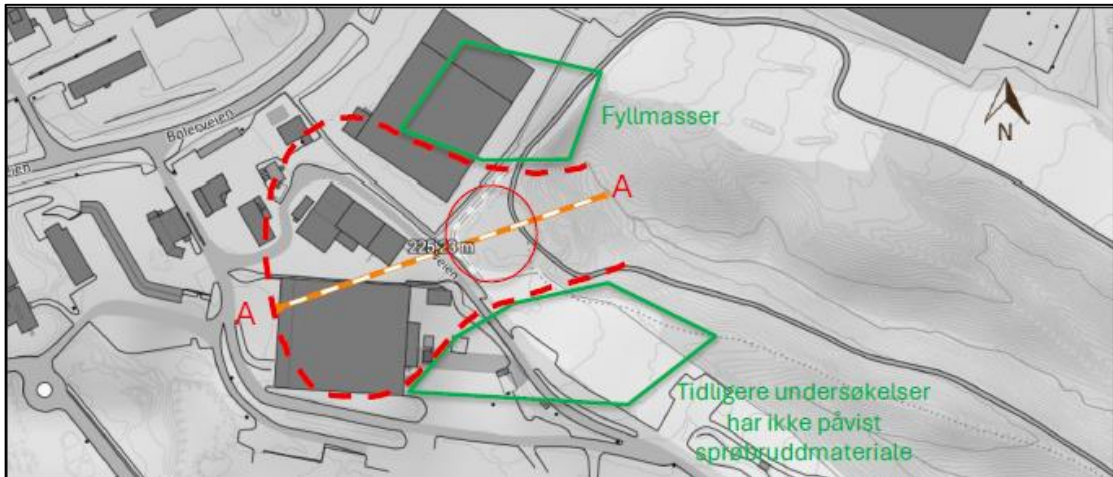
| 4.5 | Er kritiske skråninger og mulig løsneområde- og utløpsområde identifisert? | <p>Profil A-A er vurdert som kritisk snitt for mulig løsneområde, og er tegnet opp i skråningen ned mot ravinen i øst. Se utklipp fra figur 6-3 i referanse nr. 1 under.</p> <p>Ved tidligere utførte grunnundersøkelser presenteres det i referanse nr. 1 at det ikke er påvist sprøbruddmateriale sør/sørøst for tomten.</p> <p>I kap. 6.3.2 i referanse nr. 1 konkluderes det med at det ikke er terrenggrunnlag for skred med utløp mot tiltaksområdet.</p> <p><i>Grunnteknikk har tidligere utført grunnundersøkelser langs skråningstoppen til ravinen i sør. I punkt 8 er det ikke påvist sprøbruddmateriale/kvikkleire ned til 10 m dybde. Totalsonderingene i punkt 8-10 indikerer ikke forekomster av sprøbruddmateriale, men fra ca. 6,5 – 10 m dybde i punkt 7 er sonderingsmotstanden avtagende eller konstant, og sprøbruddmateriale kan ikke utelukkes uten prøveopptak. Ved punkt 7 er skråningshøyden ca. 15 m. Et mulig løsneområde strekker seg ca. 15 m x 15 = 225 m (L=15H), og vil stoppe opp ca. 150 m før tomten. Løvlien Georåd er enig i at tomten ikke er innenfor et mulig løsneområde fra ravinen i sør. Kritisk profil som må vurderes videre er profil A-A.</i></p> | 2 | L |
