# Snøde, Tananger - grunnundersøkelser

Stavangerregionen Havn IKS

Vurdering av områdestabilitet iht. NVE  
1/2019

DOKUMENTKODE: 10265224-03-RIG-RAP-002

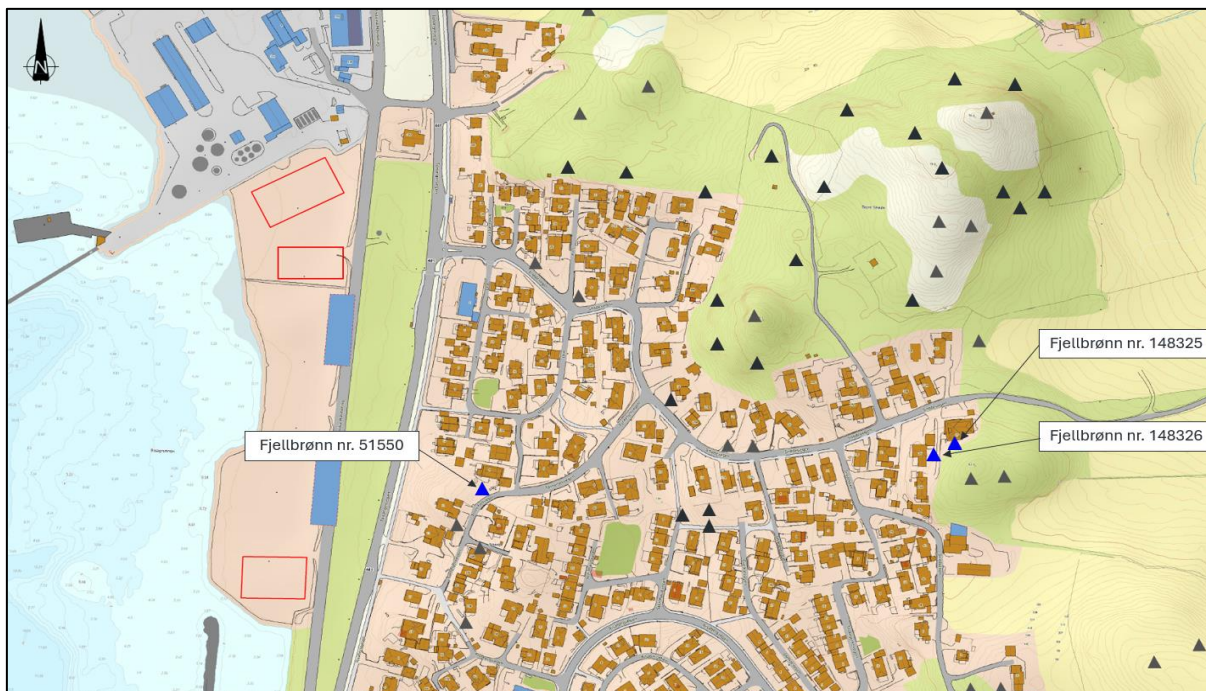
Oversikt over berg i området er vist i Figur 4-2. Berg i dagen er vist som svarte trekanter og er basert på flyfoto, skråfoto og gatebilder [2], [12], [13]. Blå trekanter viser fjellbrønner der det er påtruffet berg 1 m under terreng [14].

Figur 4-2: Oversikt over berg i området. De midlertidige hallene er vist i rødt, berg i dagen er markert med svarte trekanter og grunt til berg (1 m) med blå trekanter. Kilde: kart fra Høydedata [2], data fra Google Maps [13], Norge i Bilder [12] og GRANADA [14].

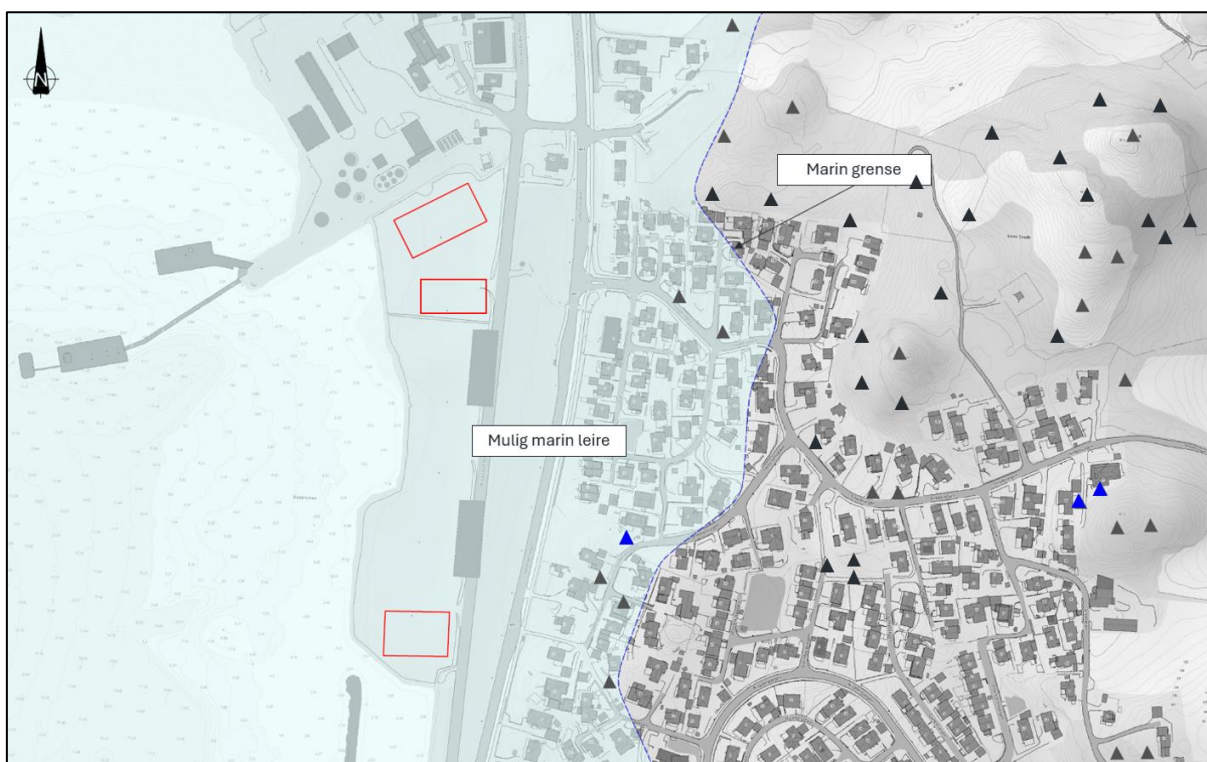
Figur 5-1 viser aktsomhetsklart for marin leire hentet fra NVE Atlas [15], og indikerer at plasseringen av de nye hallene ligger innenfor aktsomhetssone for marin leire.

Ved påvist berg i dagen eller grunt til berg (< 2 m), er det ikke fare for at det vil utløses områdeskred. Skråningene hvor det er observert berg i dagen, vurderes å ikke utgjøre risiko for områdeskred.

Figur 5-1: Planområdet er under marin grense og har dermed mulighet for marin leire. De midlertidige hallene er vist i rødt, berg i dagen er markert med svarte trekanten og grunt til berg med blå trekanten. Kilde: kart fra NVE Atlas [15], data om berg i dagen og grunt til berg fra Google Maps [13], Norge i Bilder [12] og GRANADA [14].

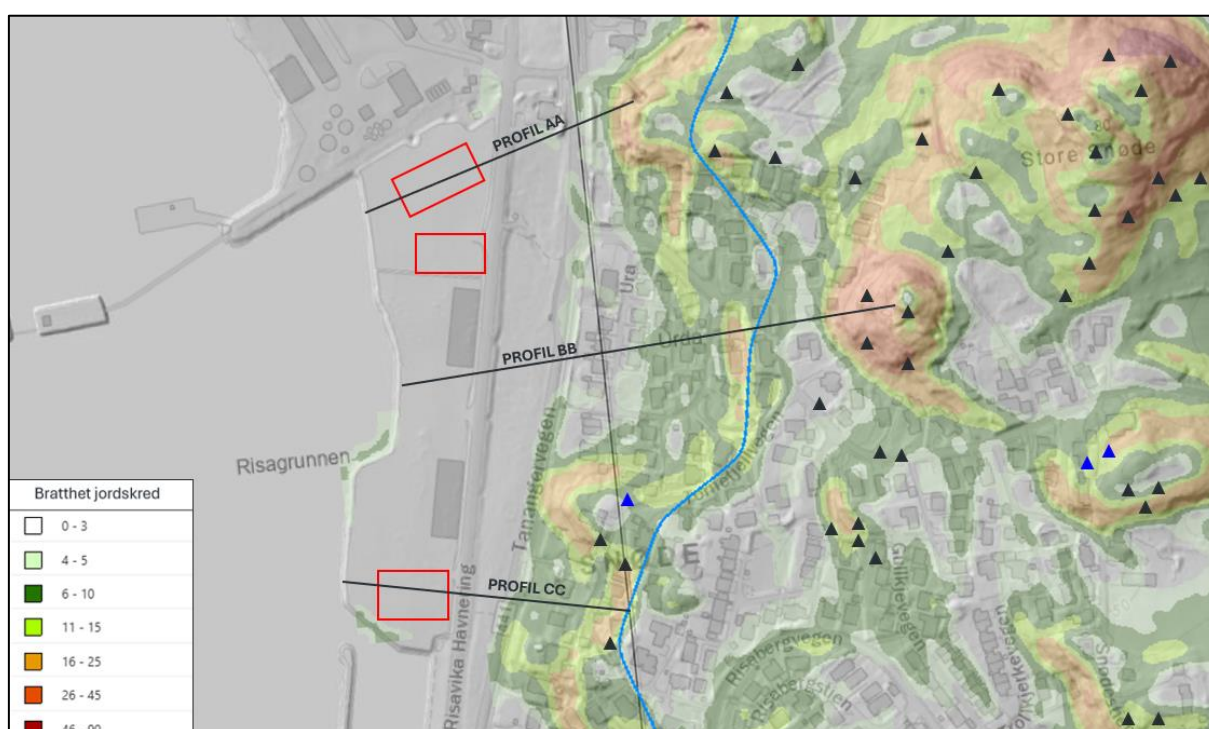
Figur 5-2 indikerer terrenghelning angitt i grader på land, marin grense og berg i dagen i området. Berg i dagen er vist som svarte trekkanter og er basert på flyfoto, skråfoto og gatebilder [2], [12], [13], grunt til berg (1 m) er vist som blå trekkanter basert på fjellbrønner [14].

Som vist i Figur 5-2 og profiler AA og CC (Figur 5-3, Figur 5-5), er berg i dagen observert i skråningene både i de nordlige og sørlige områdene på østsiden av Tanangervegen. Det finnes også enkelte skråninger med løsmasser med høydeforskjeller mindre enn 5 m. I disse områdene vurderes det derfor å ikke foreligge risiko for områdeskred.

I den sentrale delen, derimot, som vist i profil BB (Figur 5-4), forventes løsmasser som heller med brattere helning enn 1:20 (markert med en rød firkant i profilet) og høydeforskjell større enn 5 m. Dette området må derfor utredes nærmere i videre steg.

Figur 5-2: Utklipp som viser de midlertidige hallene i rødt, helningsgradient på land (grader), berg i dagen med svarte trekkanter og grunt til berg (1 m) med blå trekkanter. Kilde: kart fra NVE Atlas [15], data om berg i dagen og grunt til berg fra Google Maps [13], Norge i Bilder [12] og GRANADA [14].

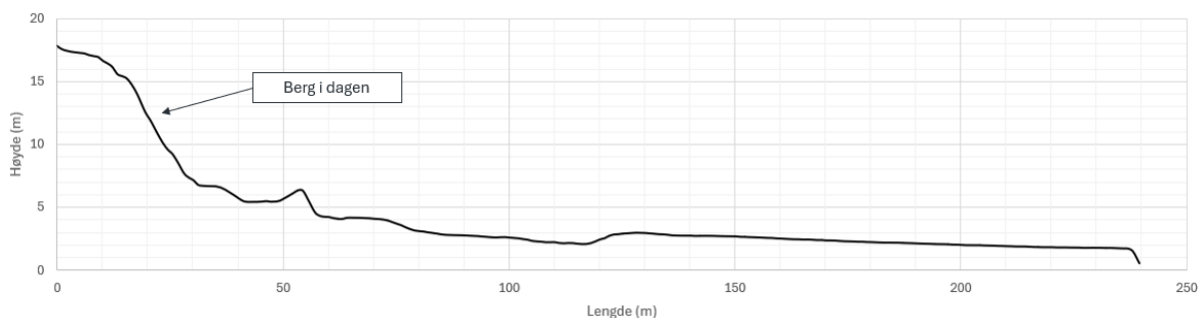
Figur 5-3: Profil AA fra Figur 5-2. Kilde: Høydedata [2]

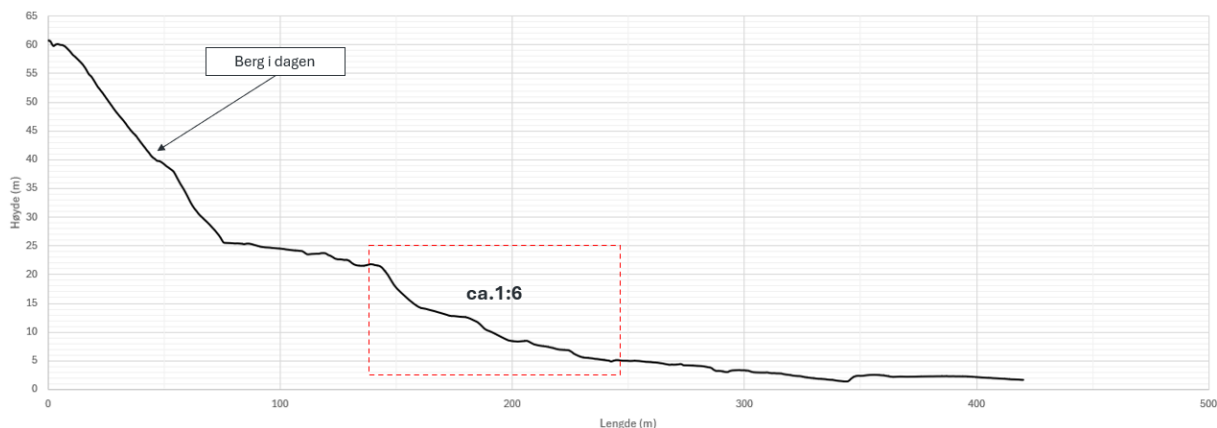
Figur 5-4: Profil BB fra Figur 5-2. Det røde rektangelet viser et område med helning ca. 1:6. Kilde: Høydedata [2]

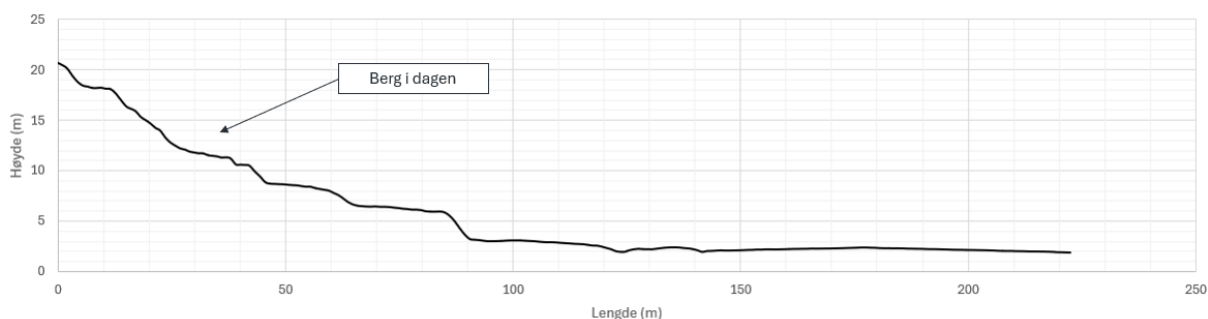
Figur 5-5: Profil CC fra Figur 5-2. Kilde: Høydedata [2]

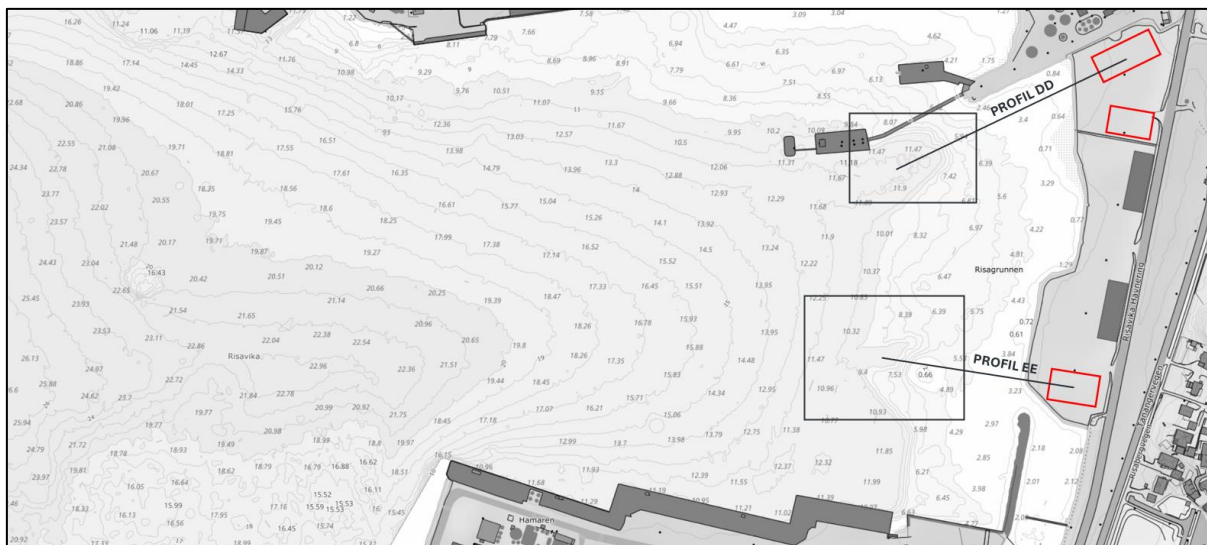
Figur 5-6 viser sjøbunn med generelt jevn helning slakere enn 1:6. Det finnes imidlertid lokale skråninger med helning brattere enn 1:6, markert med svarte rektangler i Figur 5-6. Stabiliteten av eksisterende sjøfylling anses som lokalstabilitet og må ivaretas i prosjekteringen av tiltaket.

Figur 5-6: Utklipp som viser sjøbunnen og de midlertidige hallene i rødt. Skråninger hvor sjøbunnen heller brattere enn 1:6. Kilde: kart fra Høydedata [2]

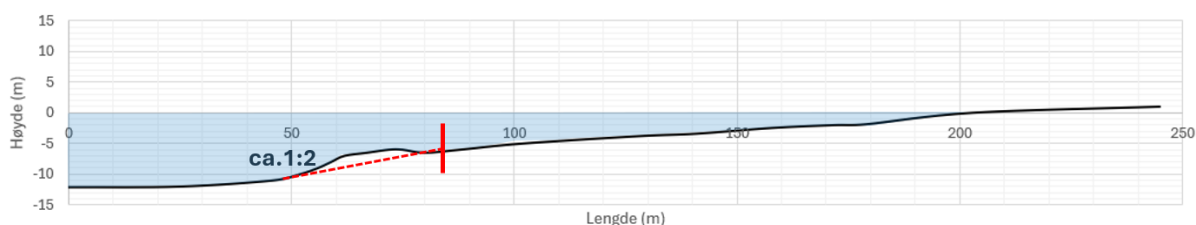
I profil DD (Figur 5-7) fremgår det at tiltaket er lokalisert utenfor linjen markert med helning 1:6 fra skråningsfot. På bakgrunn av dette vurderes det at bygging av hallene i den nordlige delen ikke representerer noen risiko for områdeskred.

Figur 5-7: Profil DD fra Figur 5-6. Den røde linje viser helningen 1:6. Kilde: Høydedata [2]

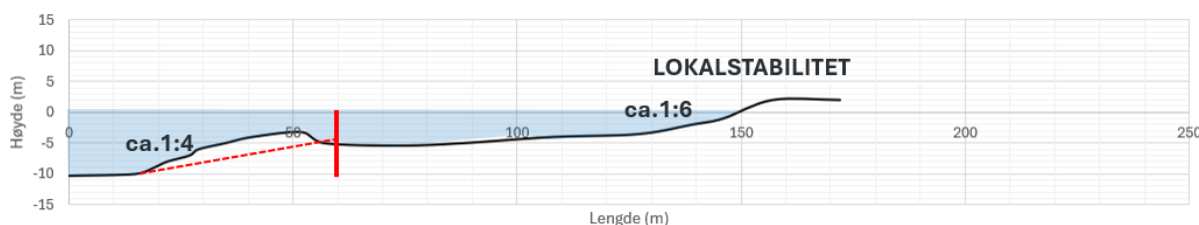
Tilsvarende gjelder for profil EE (Figur 5-8), hvor to skråninger i løsmasser med helning brattere eller lik 1:6 er registrert. Stabiliteten av eksisterende sjøfylling anses som lokalstabilitet og må ivaretas i prosjekteringen av tiltaket.

Figur 5-8: Profil EE fra Figur 5-6. Den røde linje viser helningen 1:6. Kilde: Høydedata [2]
