# Bakkeveien 16, Sørums 21136 Notat RIG01 Geotekniske vurderinger

Oppdragsgiver: Tom Egil Granås  
Rapport: 21136 Notat RIG01 Områdestabilitet  
Rapporttype: Geoteknisk notat  
Stikkord: Nytt boligbygg, naturpåkjenninger, områdestabilitet  
Euref UTM: Sone 32V – Ø0622790, N6655880

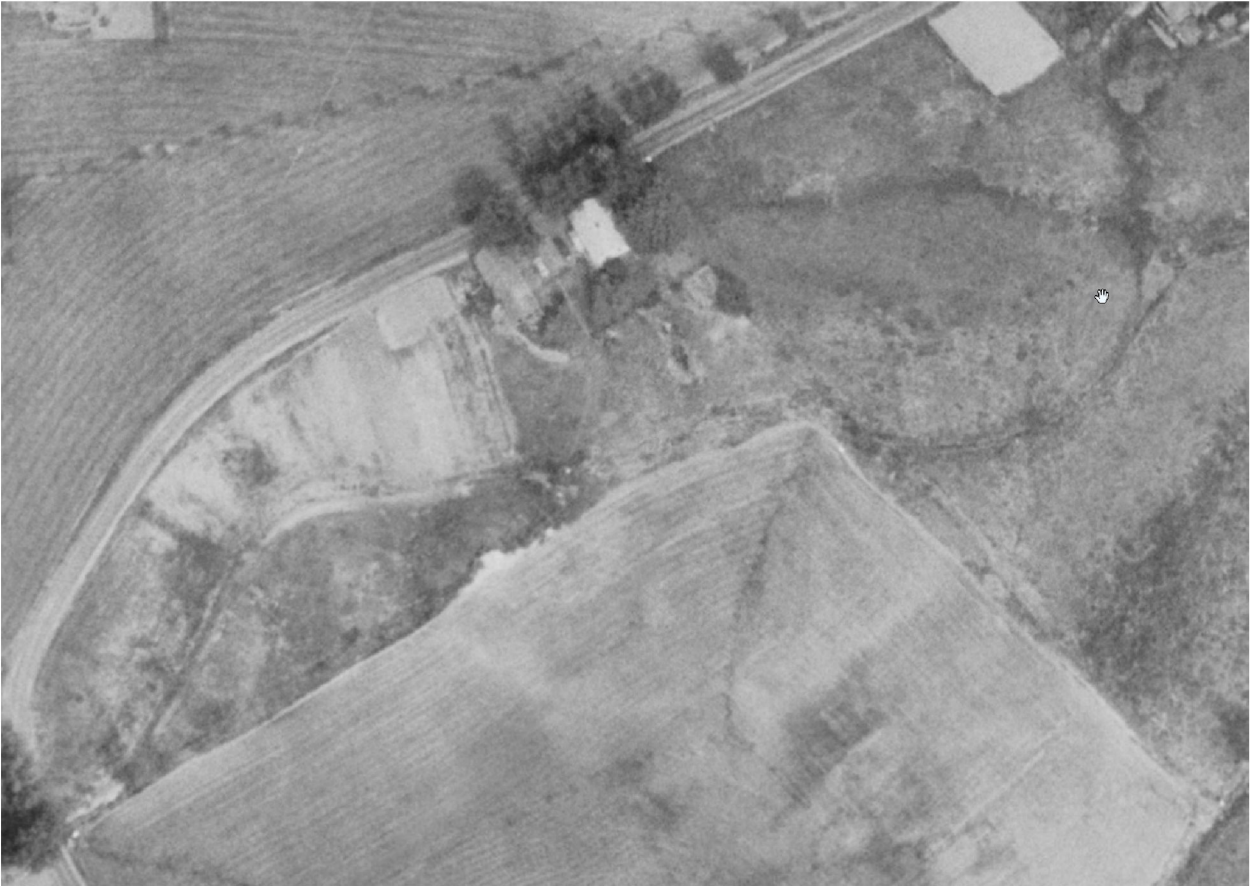
*Figur 2.7 Flyfoto 1974 [8].*

Historiske flyfoto, se ref. [8], indikerer at det er utført bakkeplanering i ravinen sør for tomten.

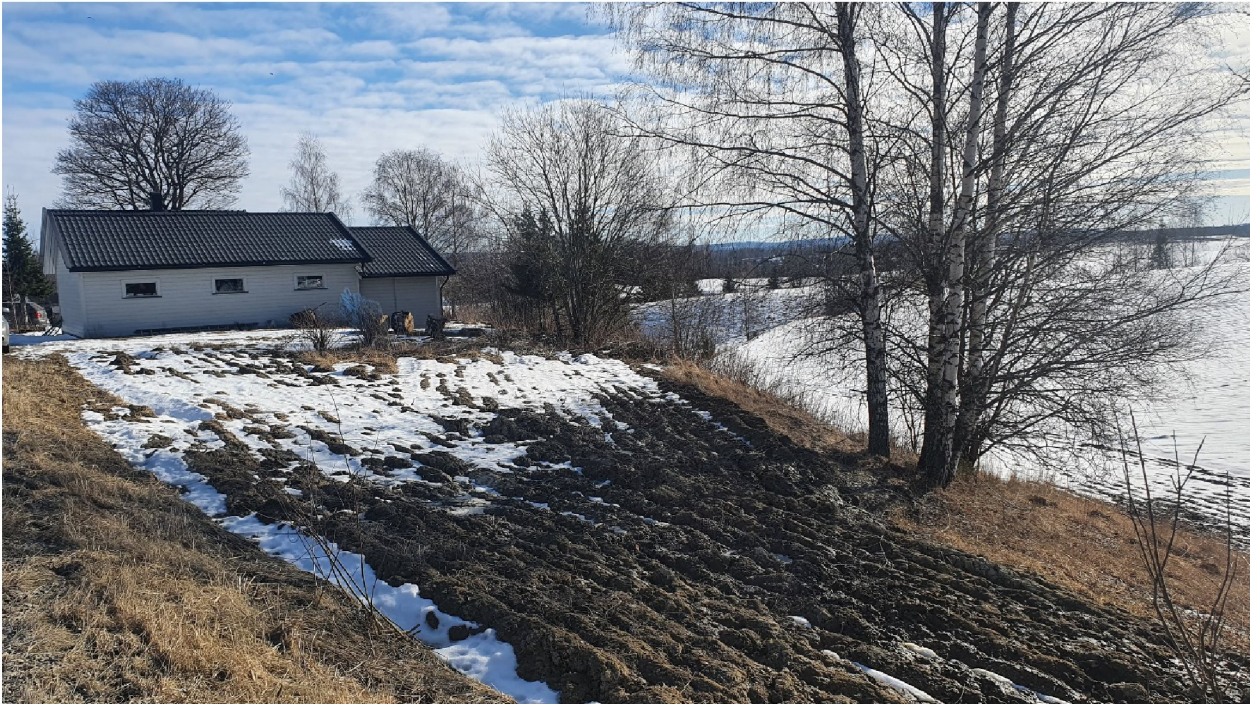
Figur 2.9 Bilde av tomten sett fra vest.

Det ble gjennomført befaring med oppdragsgiver av geotekniker Sindre Schanke 19.03.2021, se bilde i figur 2.9.

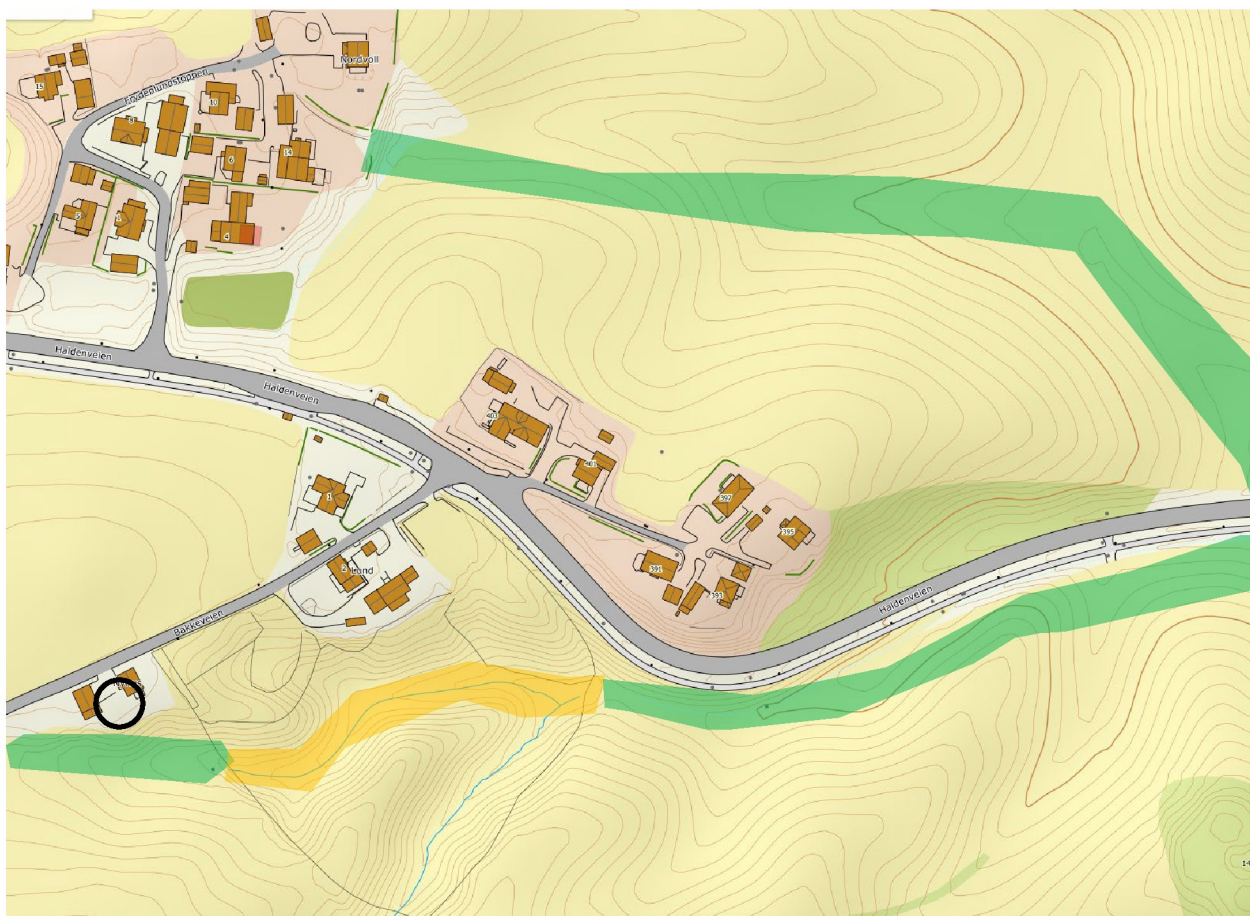
Det ble sett på erosjon i raviner under befaringen. De fleste bekkene er trolig lagt i rør i forbindelse med bakkeplanering, se kapittel 2.6. En del ligger fortsatt åpen, men det ble ikke observert pågående erosjon som kan utløse skred langs bekkedraget. Se plan i figur 2.10 og bilde av bekken i figur 2.11.

Figur 2.10 Oversikt over raviner i faresonen. Grønt er antatt rørlagte bekkedrag. Oransje er åpen bekk uten aktiv erosjon.

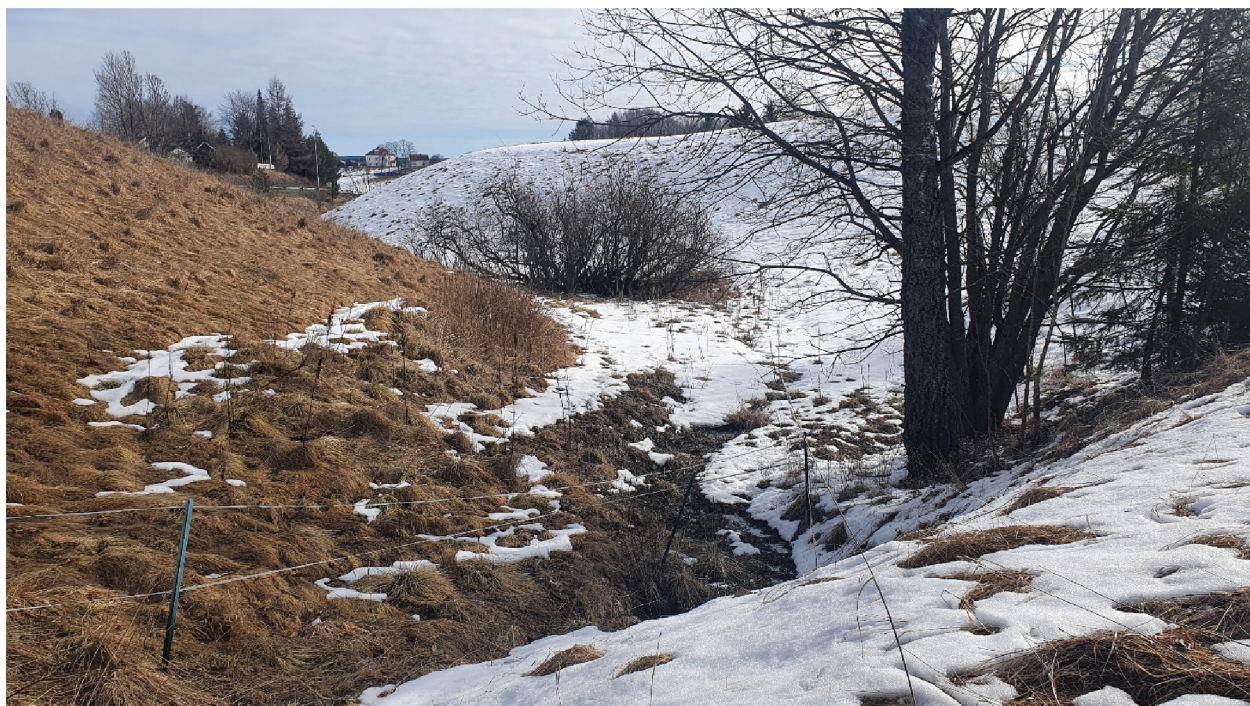
Figur 2.11 Ingen tegn til pågående erosjon som kan utløse skred er observert langs bekkedraget.

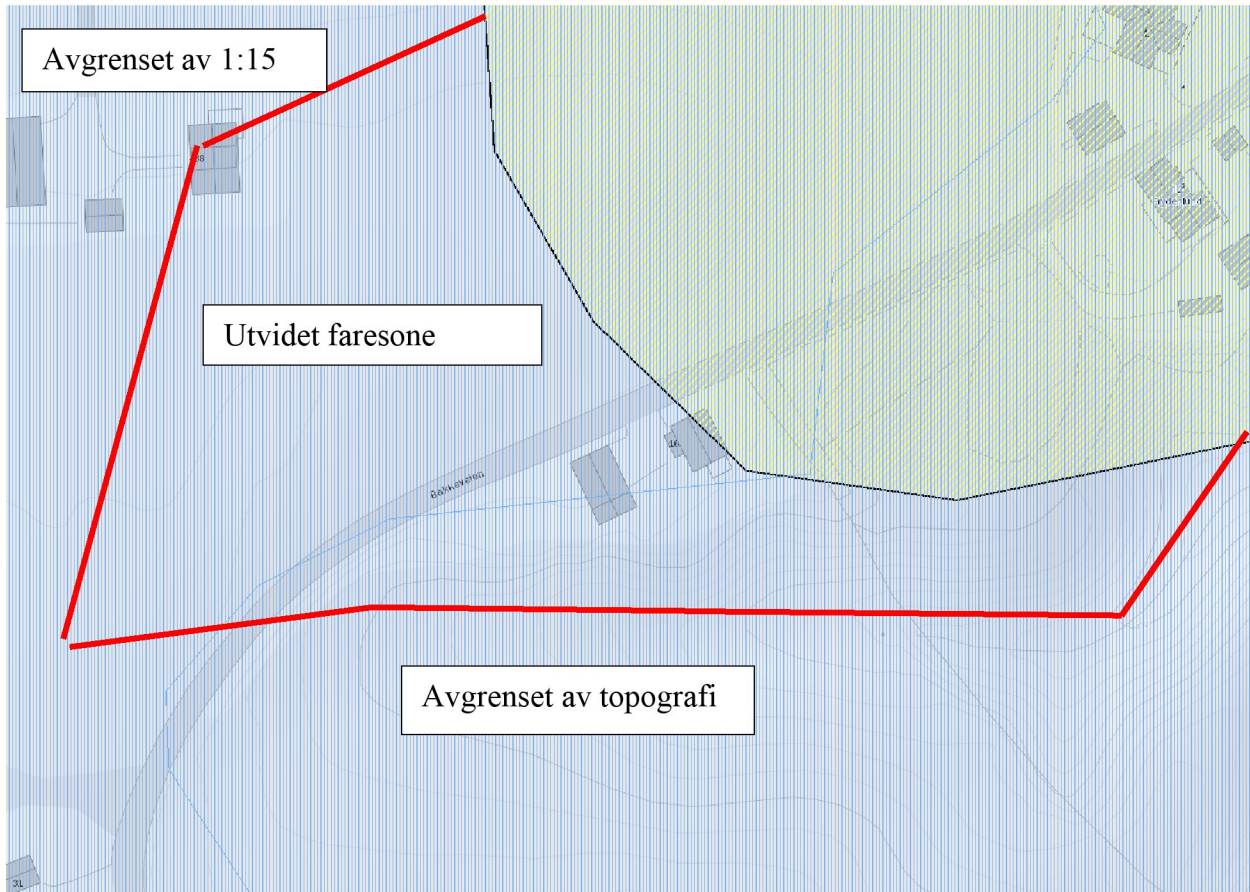
Figur 5.1 Utvidet faresone.

Faresonen må utvides noe for å ta med område som kan skli ut mot bekk sørøst for tomten. I og med at det ikke er utført grunnundersøkelser rett ved tomten antas det konservativt retrogressivt skred. iht. NVEs veileder 1/2019 [1] kapittel 4.5.2:

Utvidelsen avgrenses dermed av at terrenget stiger mot sør og 1:15-linje mot nord og vest.

Utvidelsen er vist i figur 5.1. Utvidet faresone vil bli meldt inn til NVE etter at uavhengig kvalitetssikring er gjennomført.
