Habitatrapport

Vurdering av områder berørt med forskjellige vannføringer – tørrlegging av gytearealer

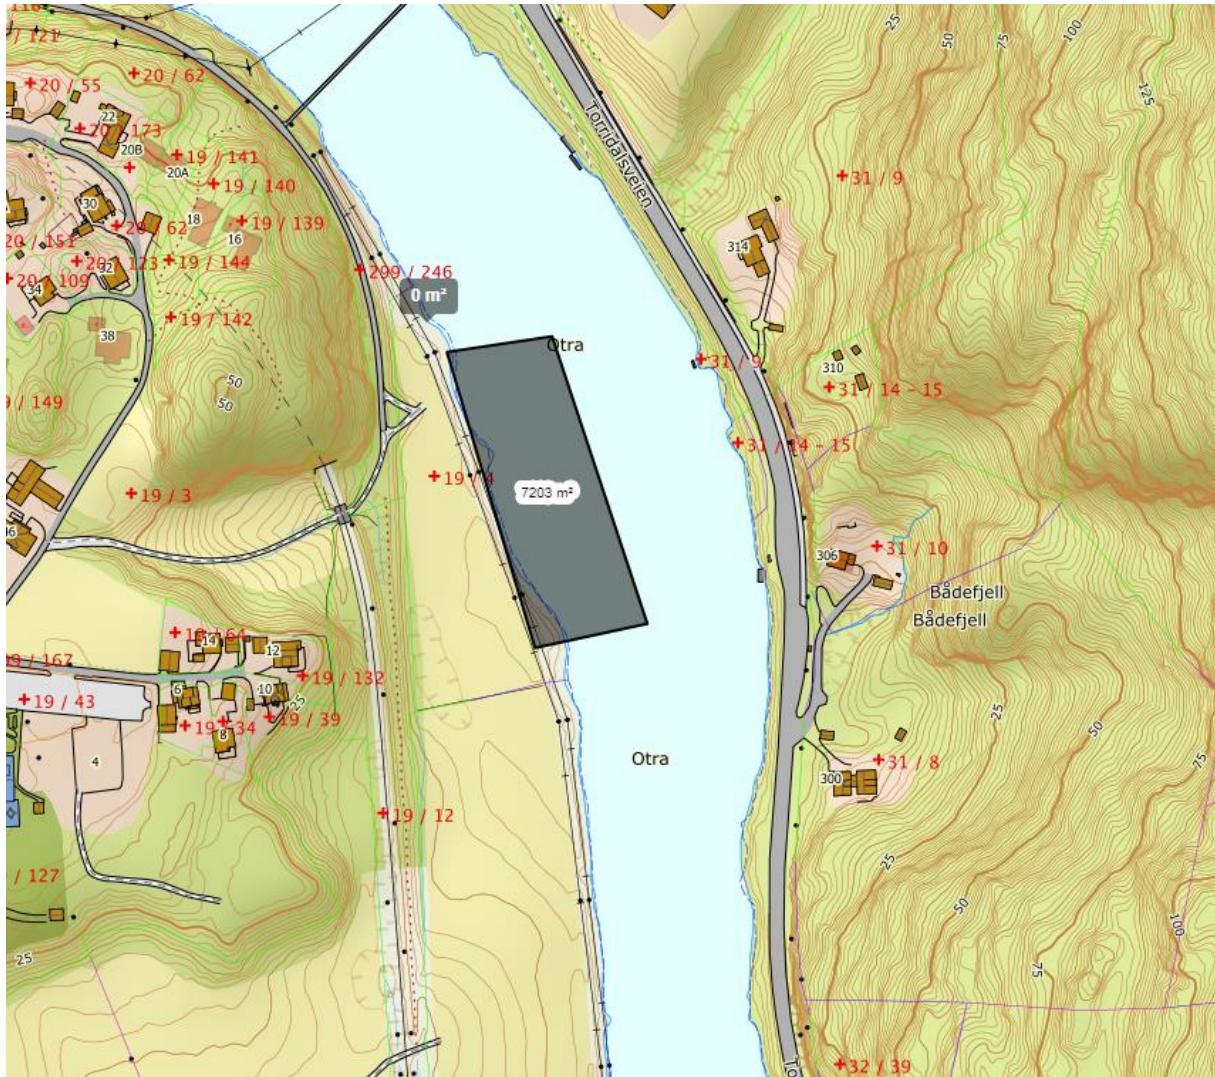
Område 1.

Skissert område som er berørt av vannføring.

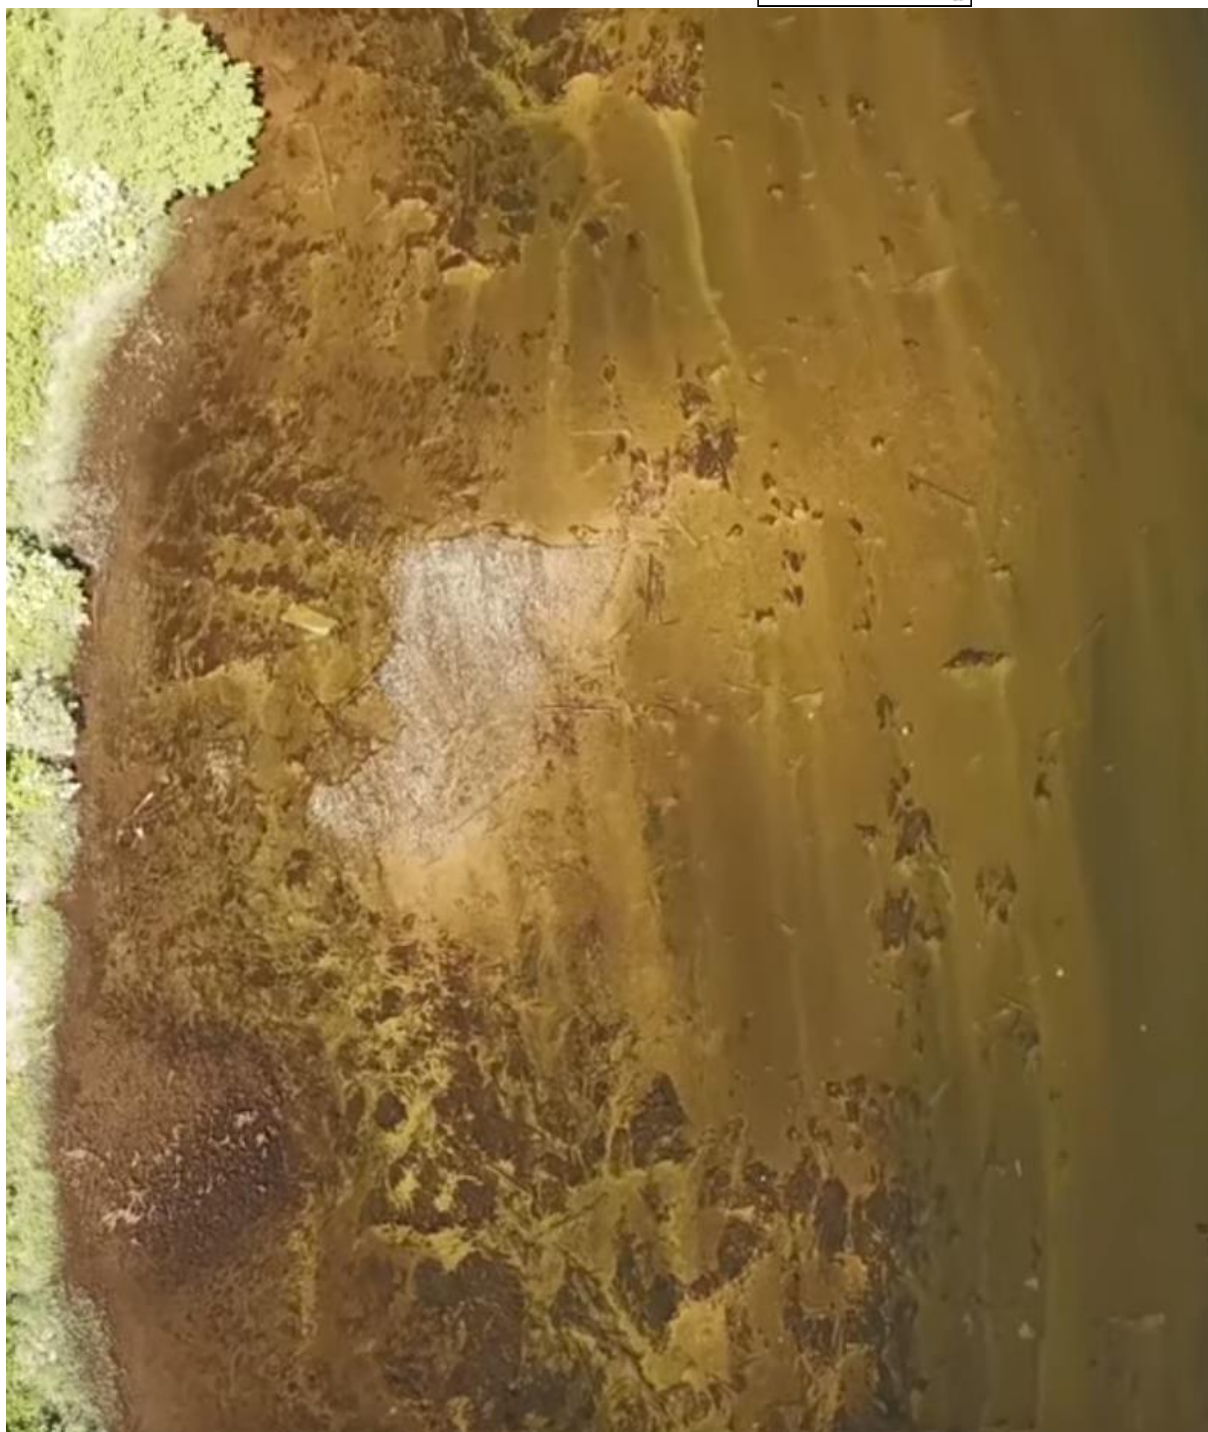
Utsnitt fra dronefilm 03.juni. 2018 – 01.51 min ut ifilm – Otra laksefiskerlag.

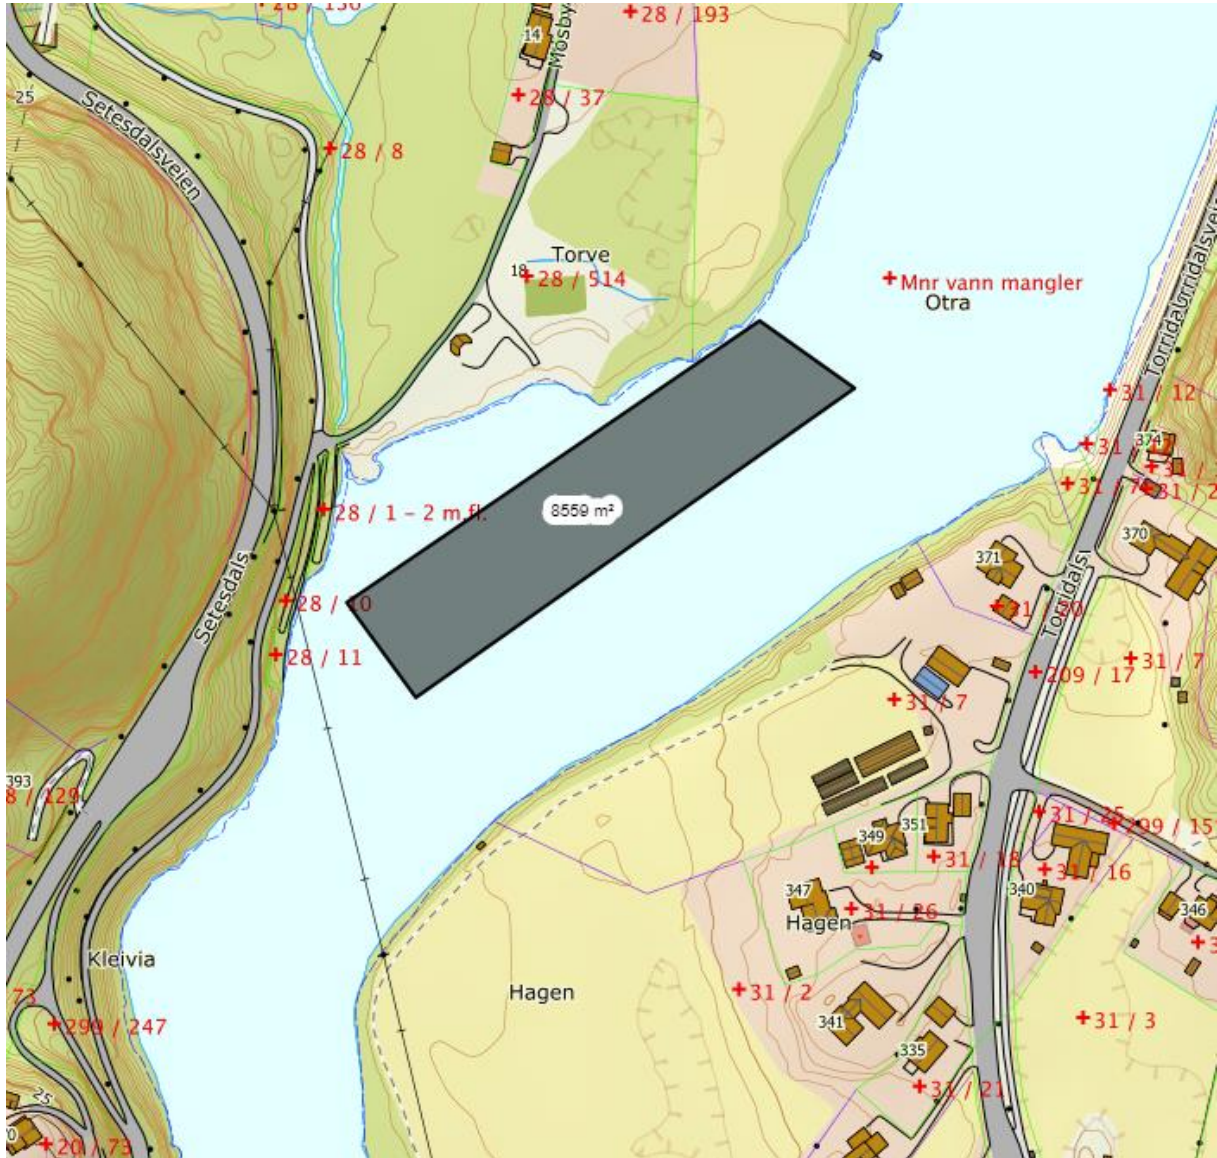
Område 2.

Skissert område som kan tørrlegges.

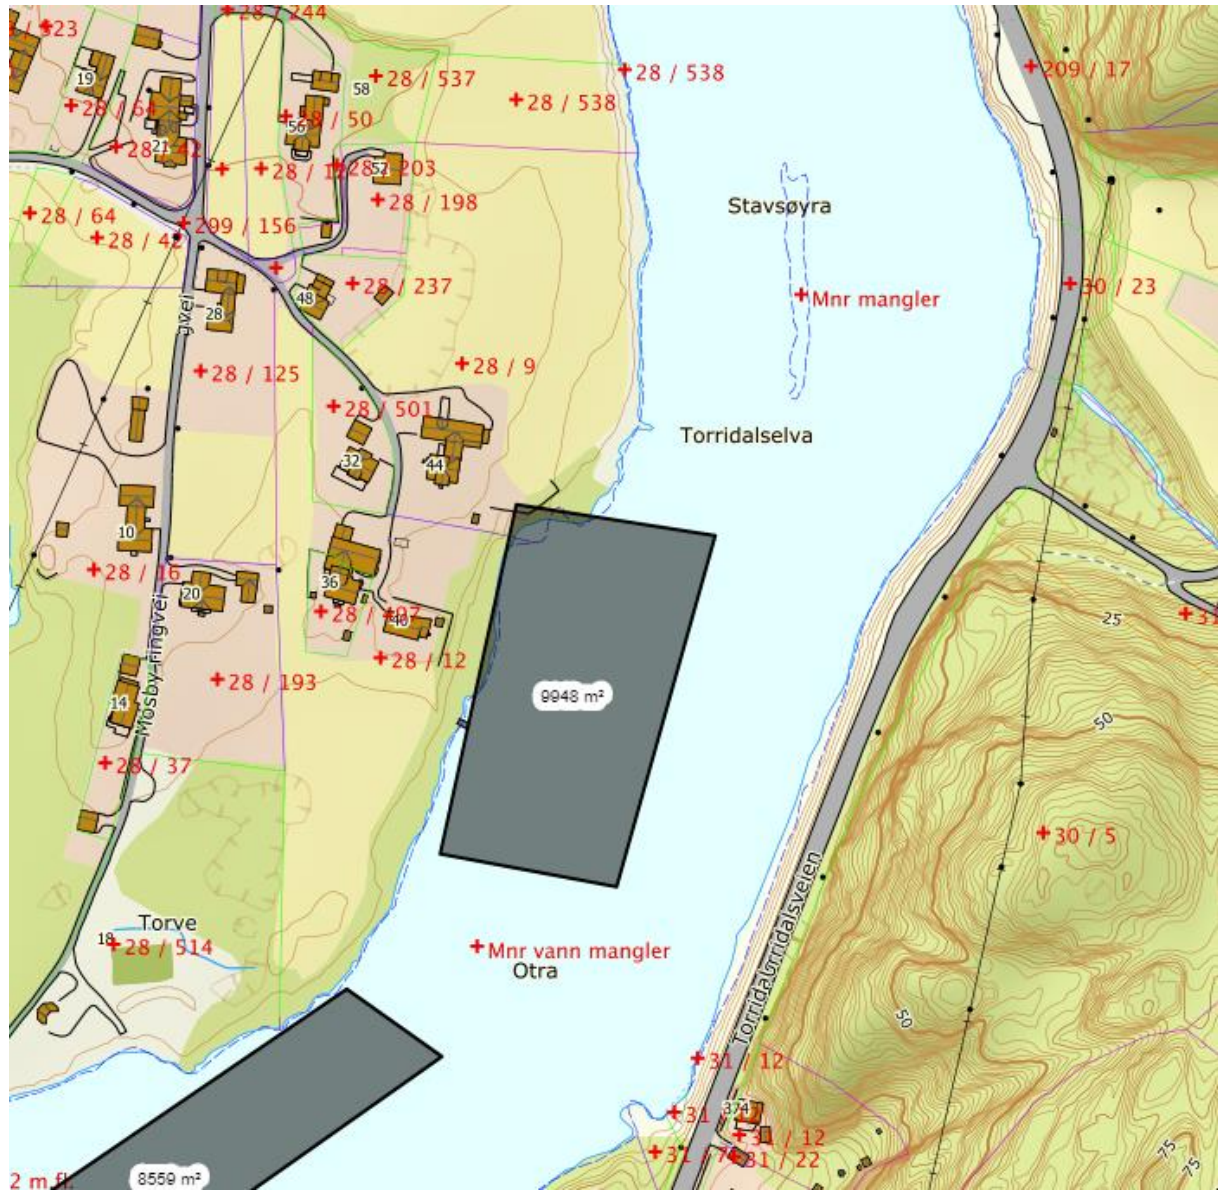
Område 3.

Skissert område som kan tørrlegges.

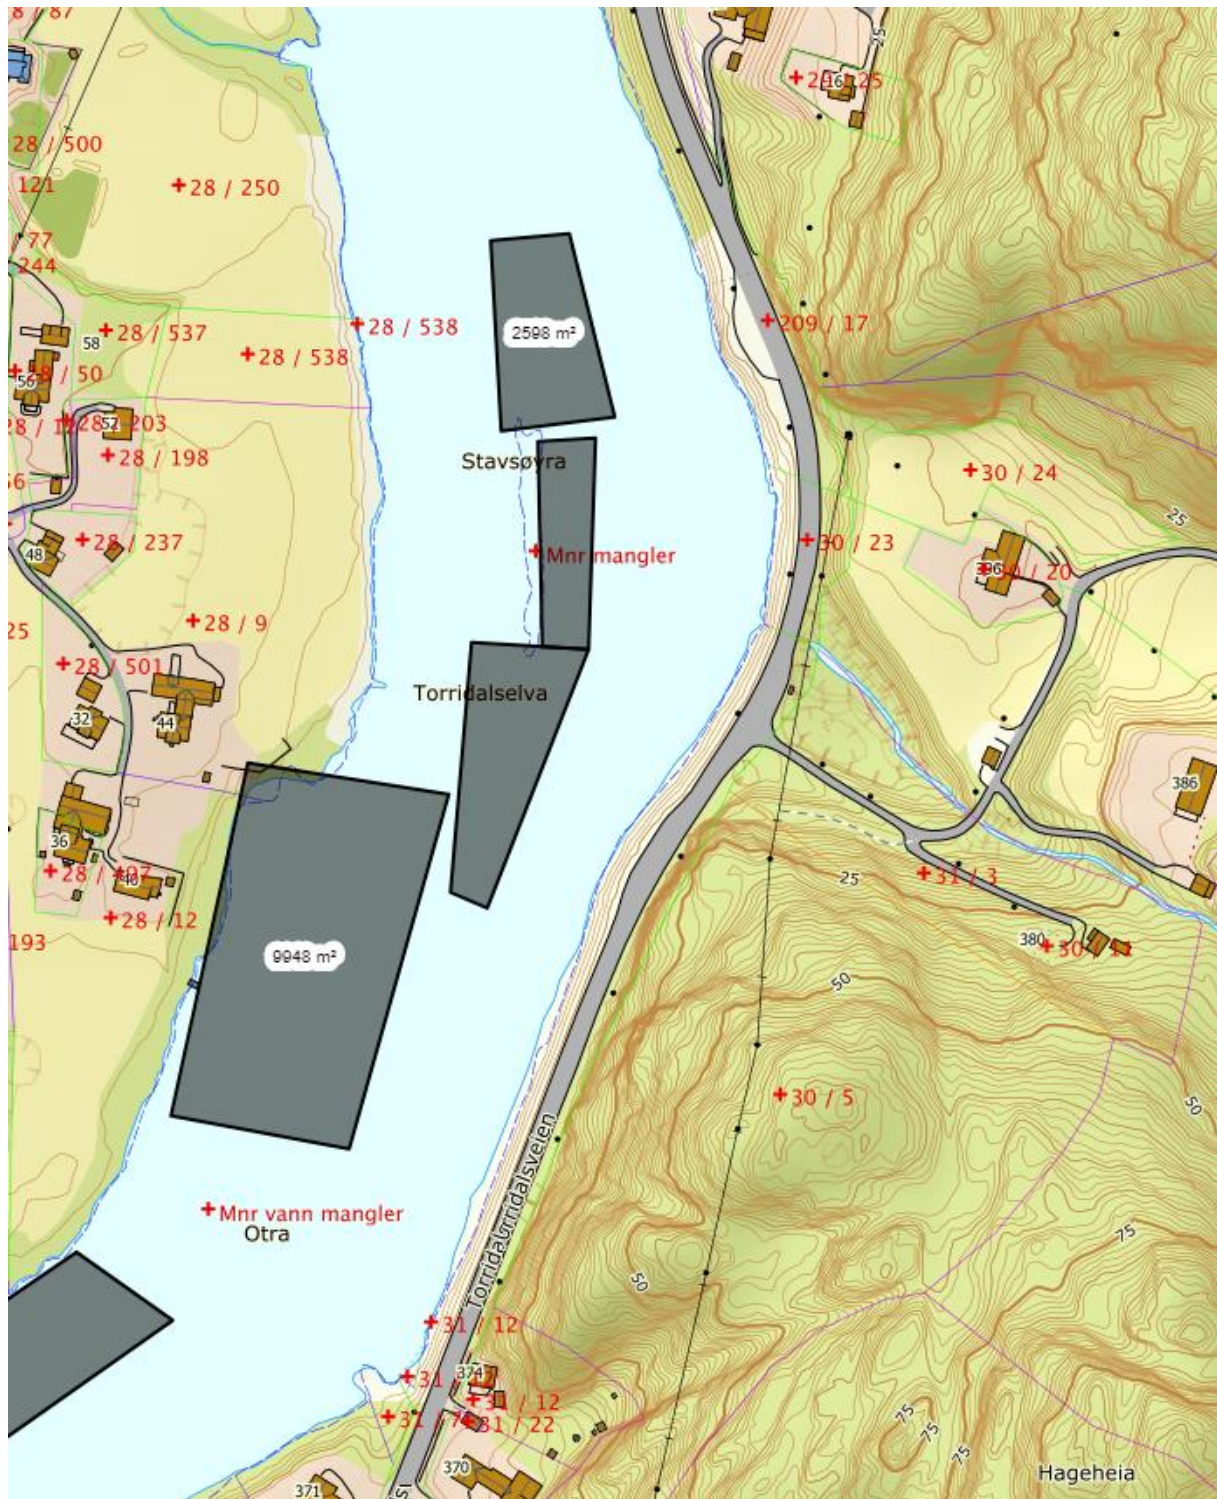
Område 4.

Skissert område som kan tørrelleges.

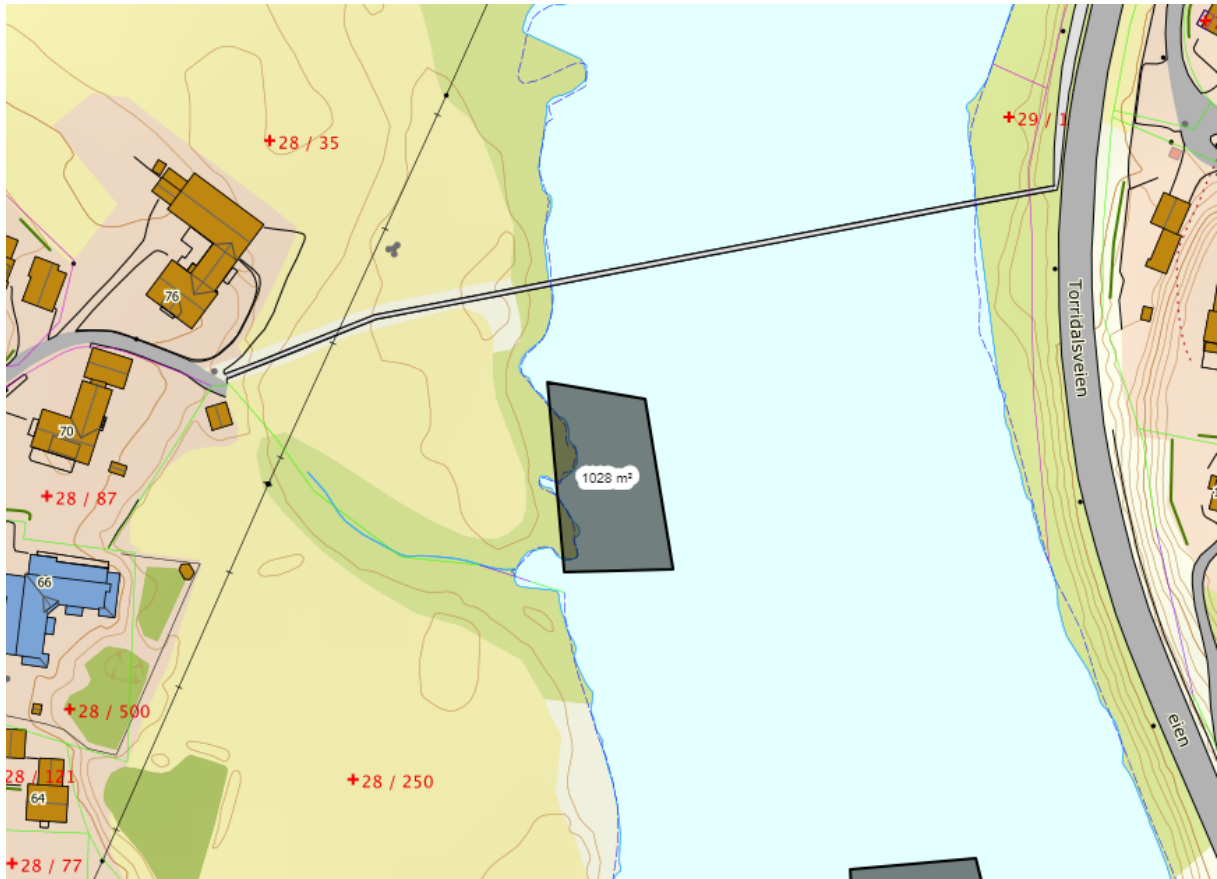
Område 5.

Skissert område som kan tørrlegges.

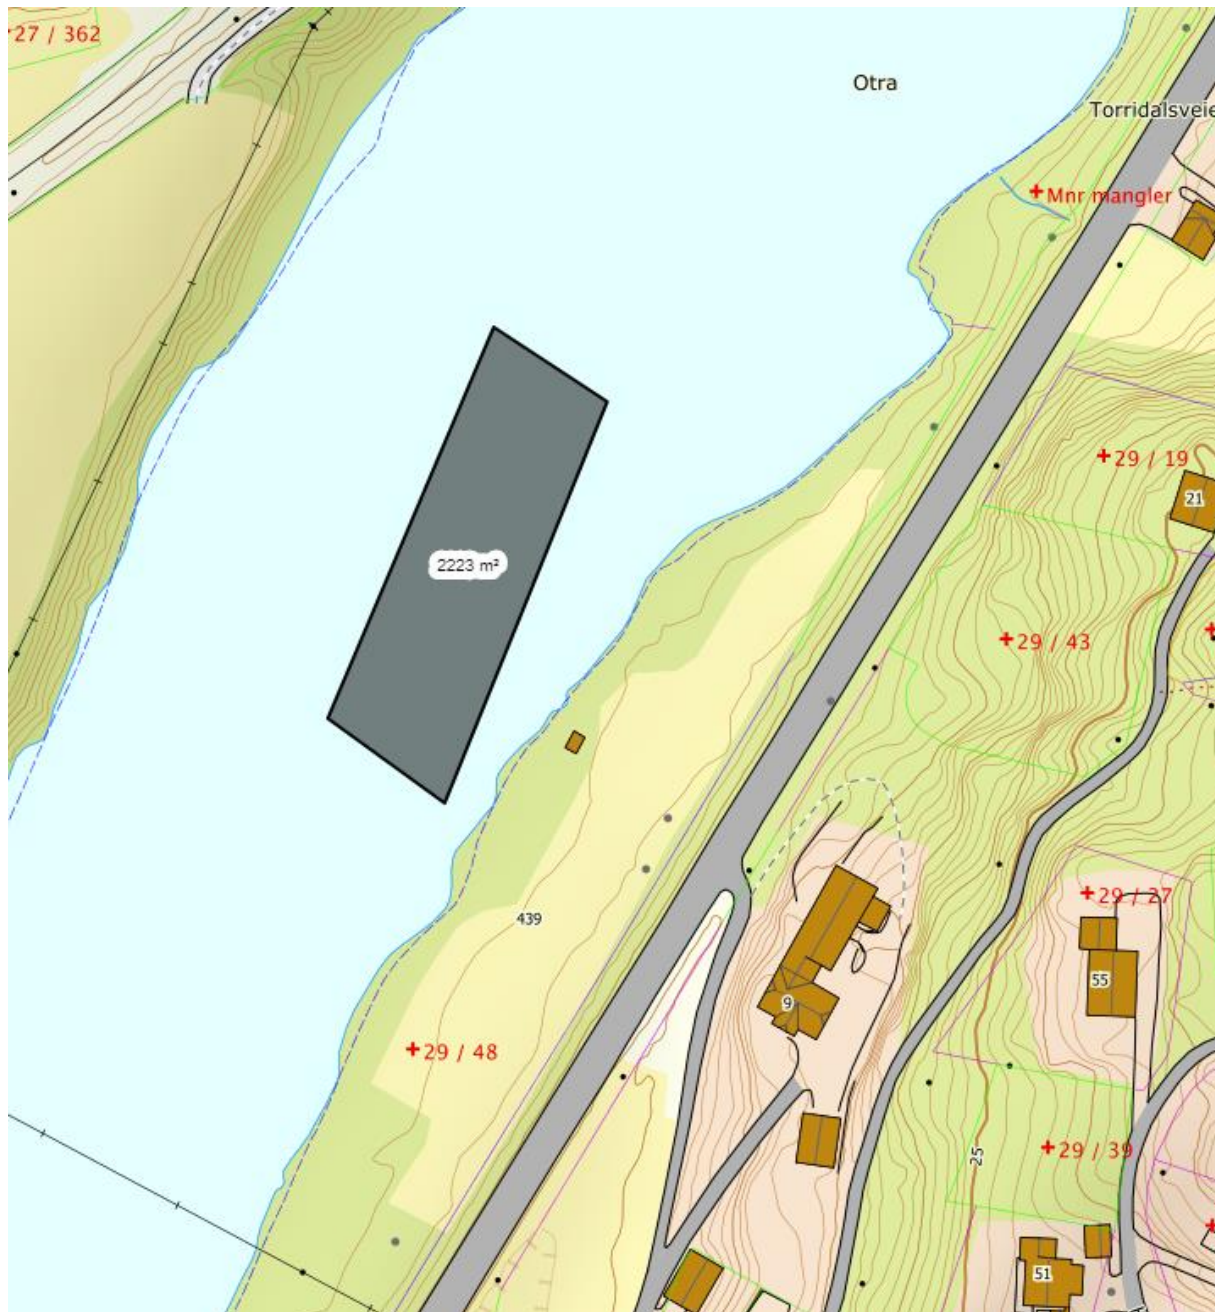
Område 6.

Skissert område som kan tørrlegges.

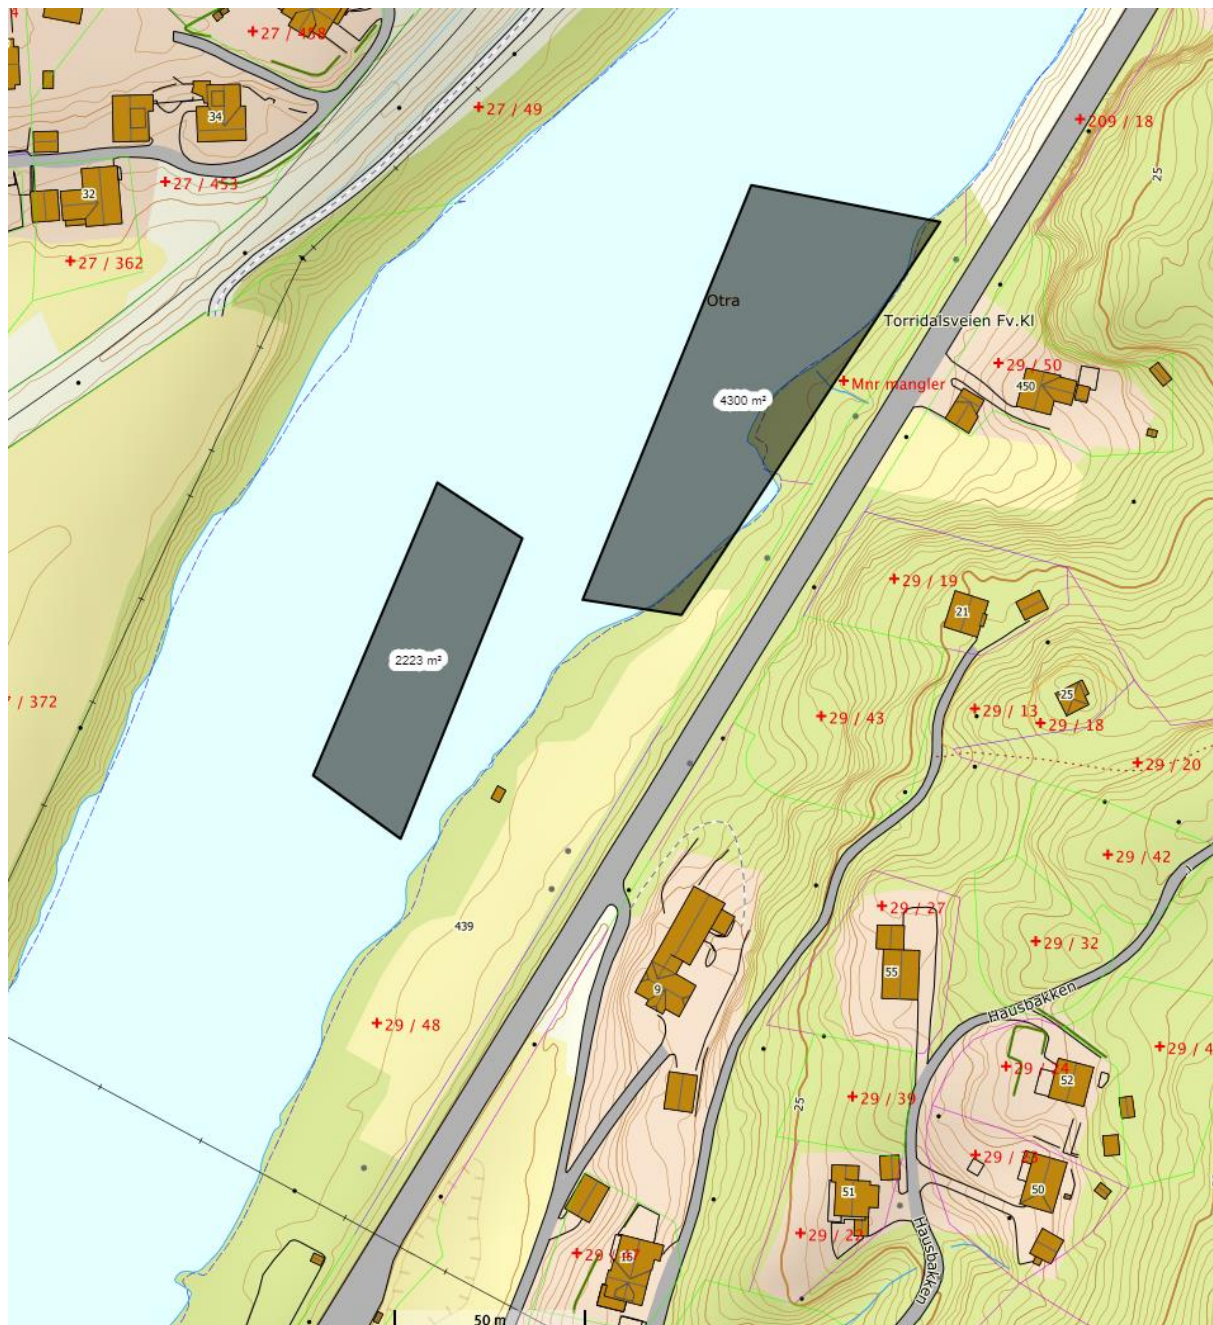
Område 7.

Skissert område som kan tørrelleges.

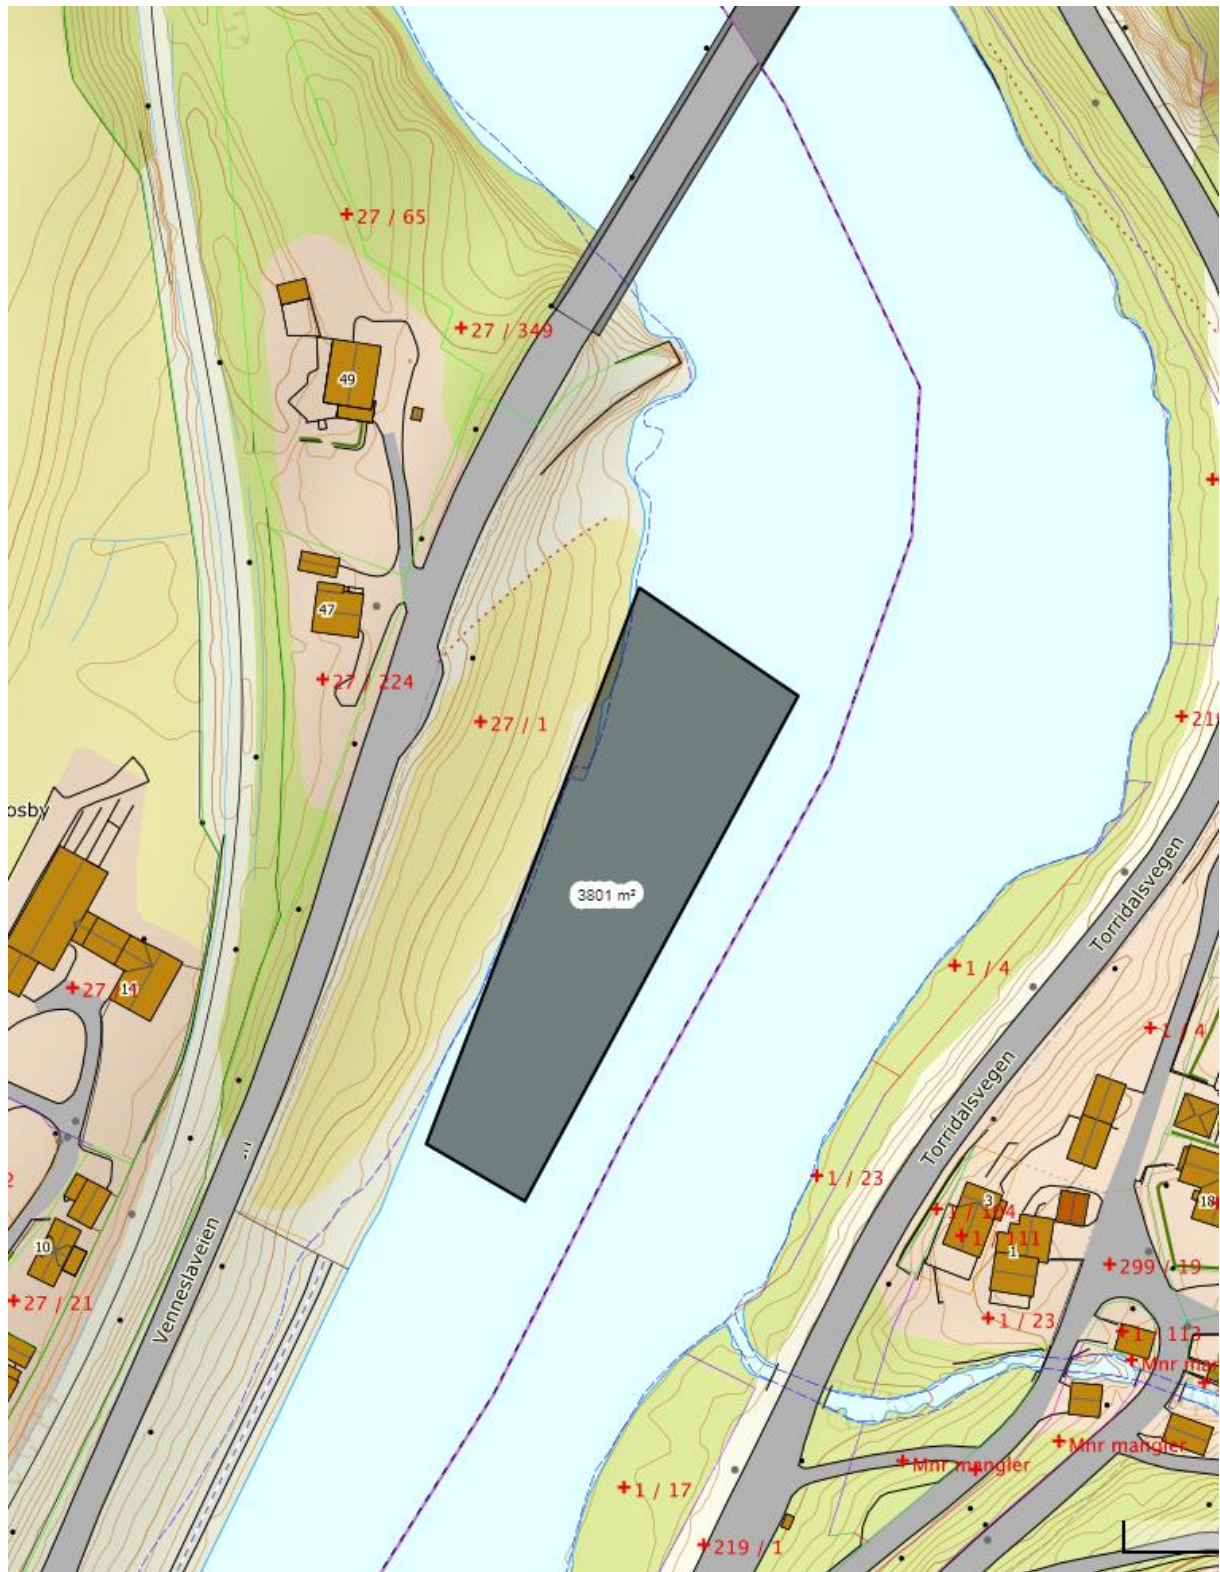
Område 8.

Skissert område som kan tørrlegges.

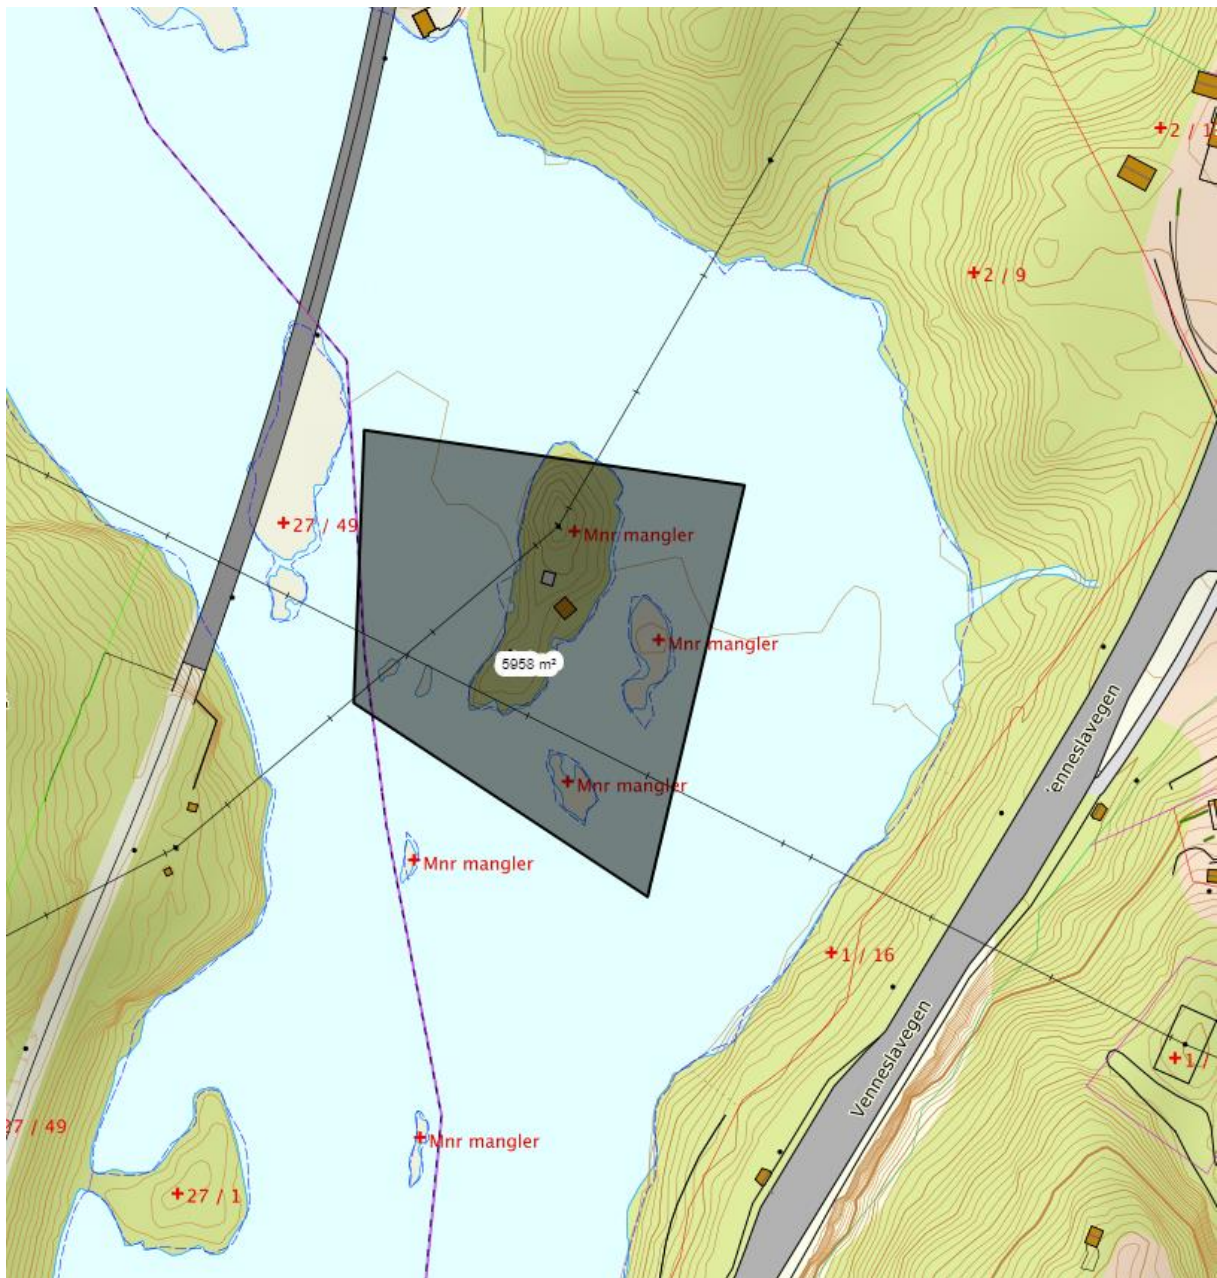
Område 9.

Skissert område som kan tørrlegges.

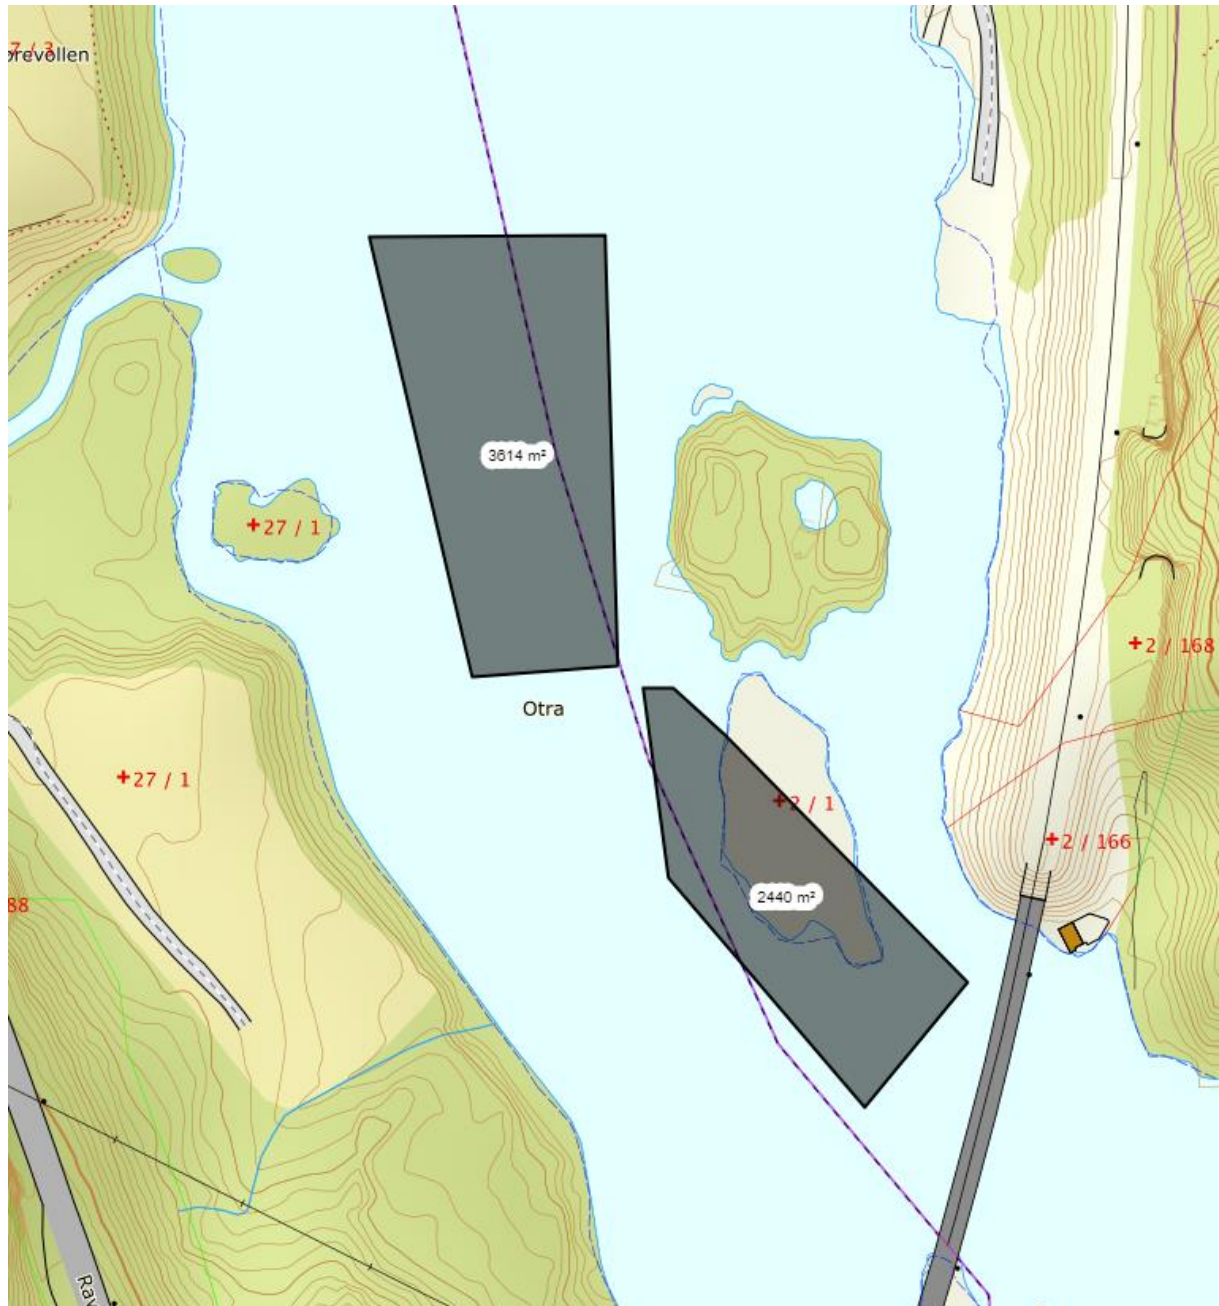
Område 10.

Skissert område som kan tørrlegges.

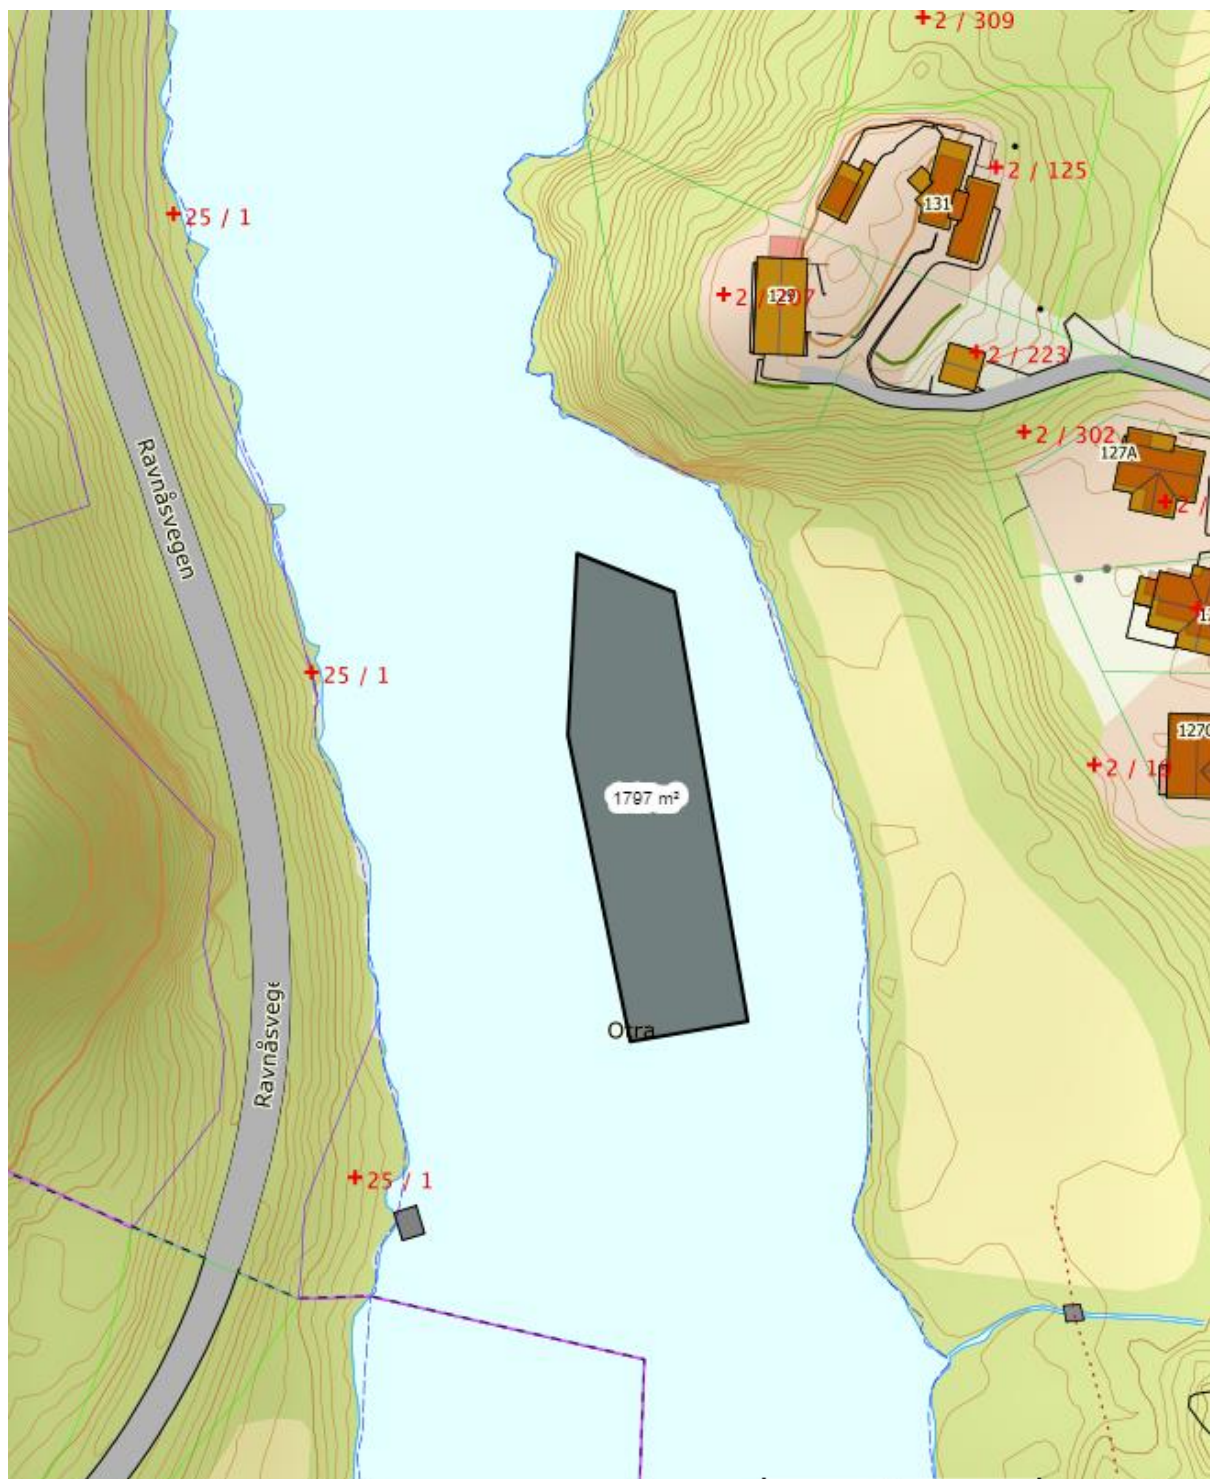
Område 11.

Skissert område som kan tørrlegges.

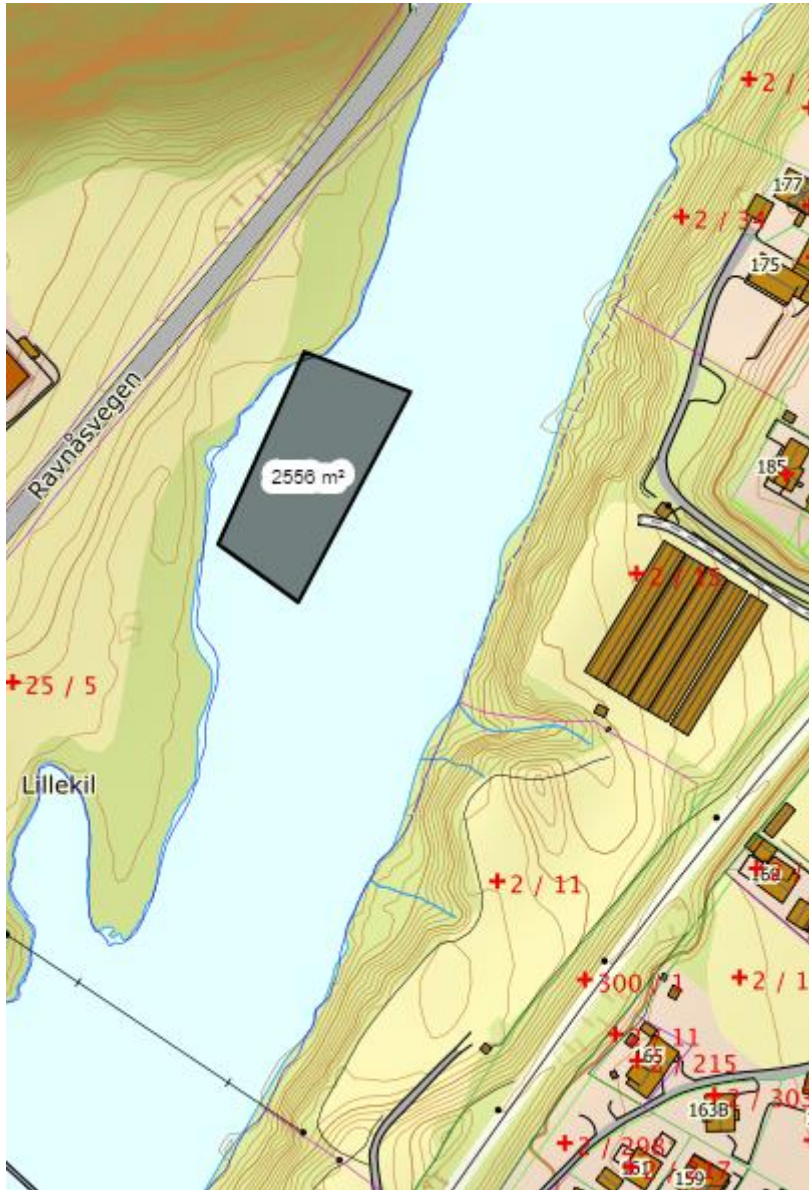
Område 12.

Skissert område som kan tørrlegges.

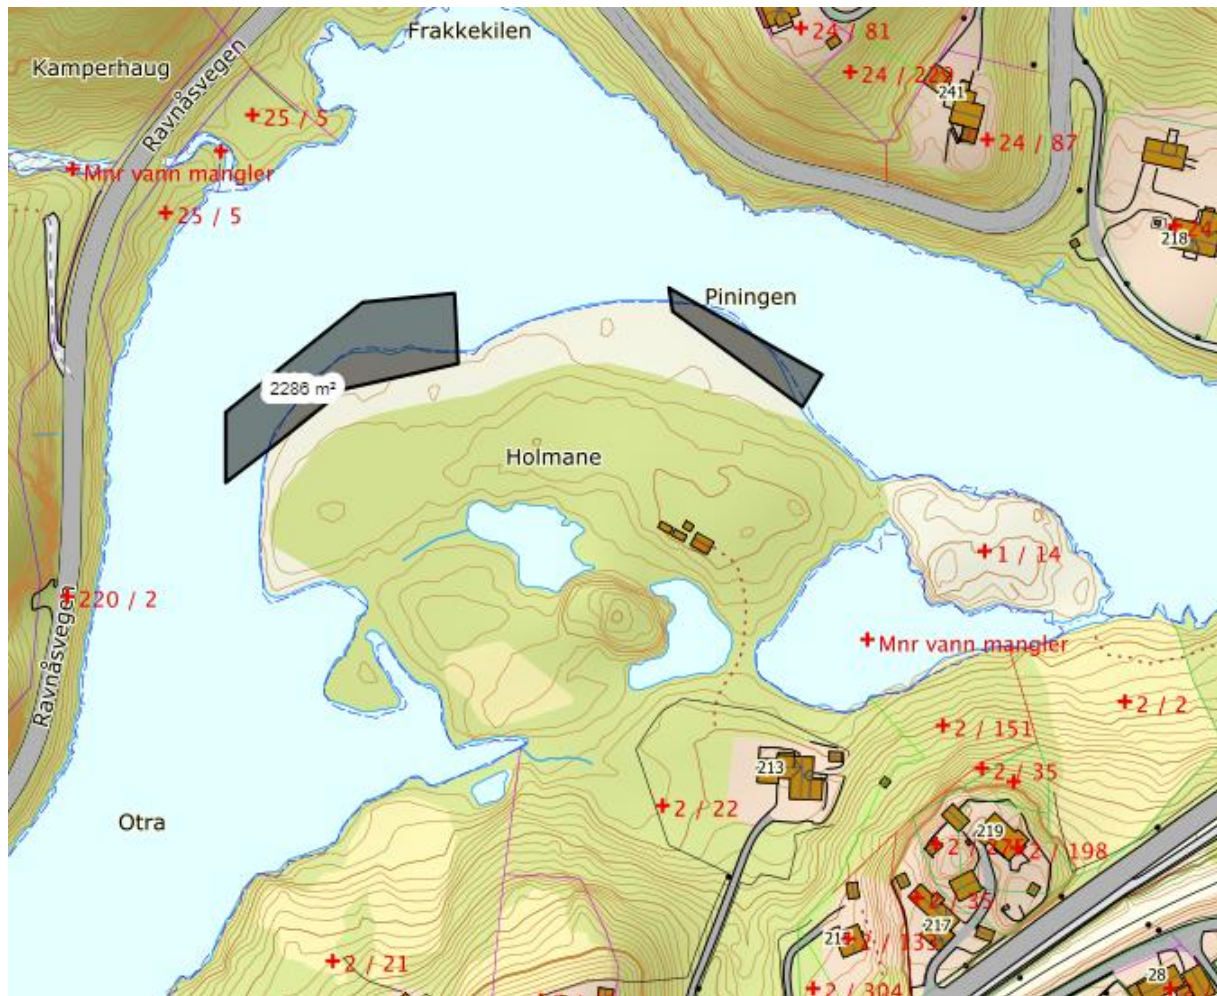
Område 13.

Skissert område som kan tørrlegges.

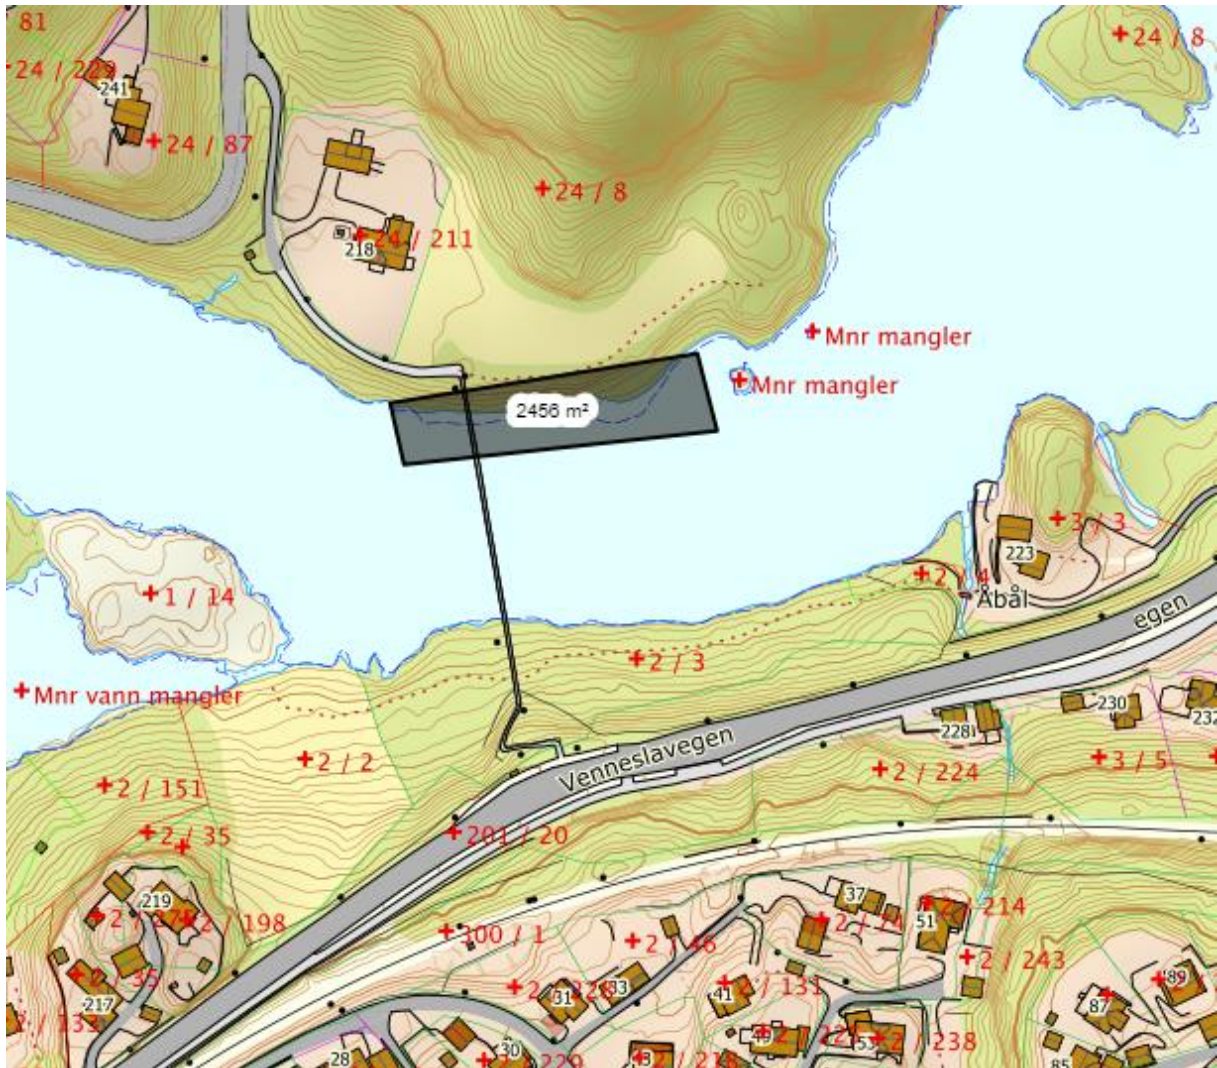
Område 14.

Skissert område som kan tørrlegges.
