Habitatrapport

Vurdering av områder berørt med forskjellige vannføringer – tørrlegging av gytearealer

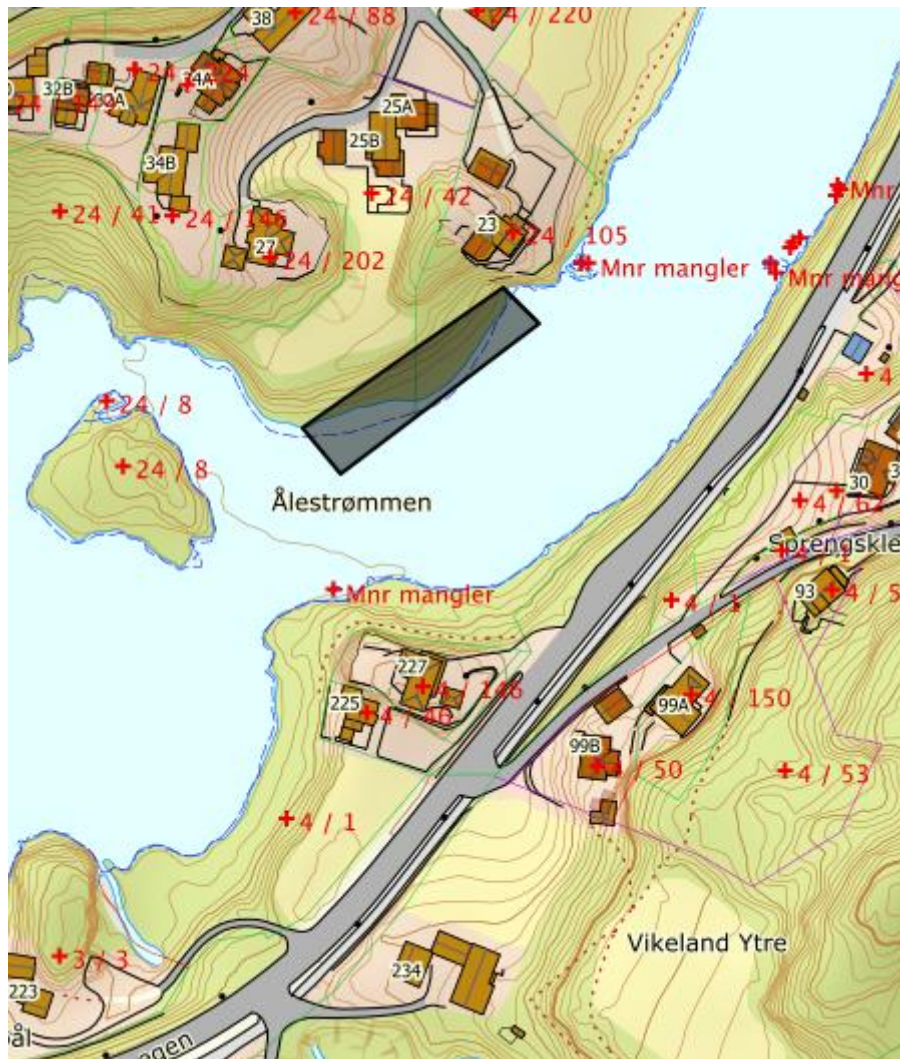
Område 15.

Skissert område som kan tørrlegges.

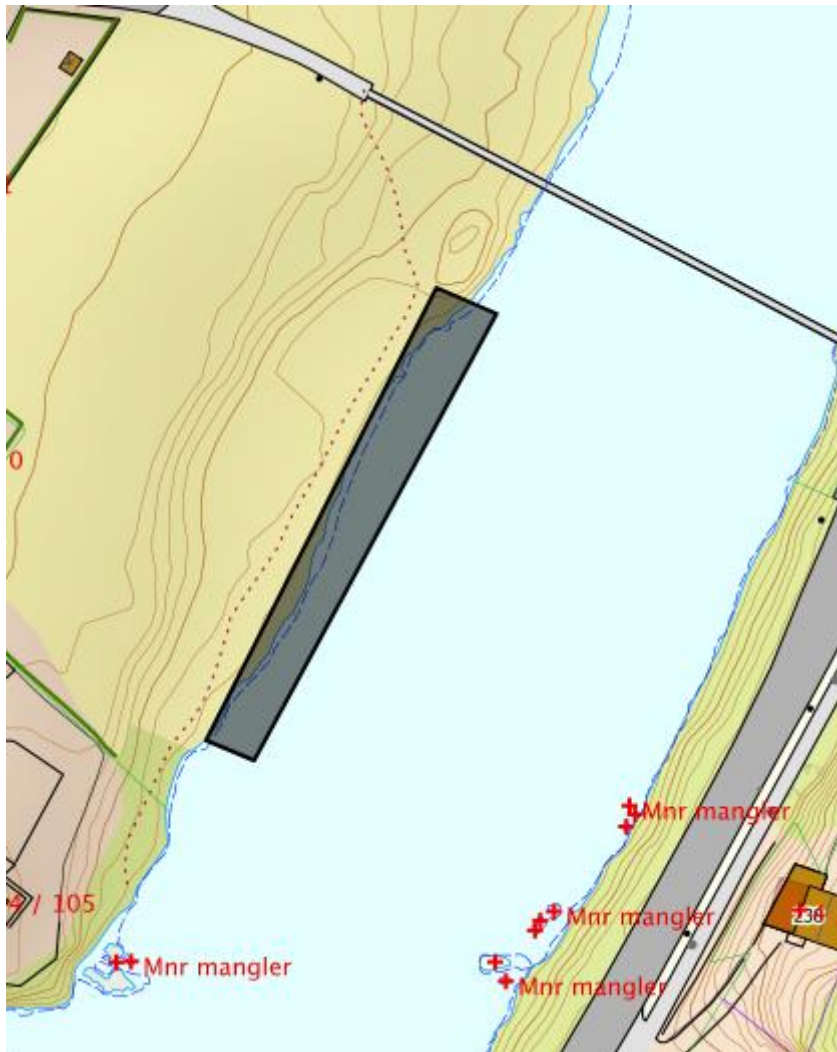
Område 16.

Skissert område som kan tørrlegges.

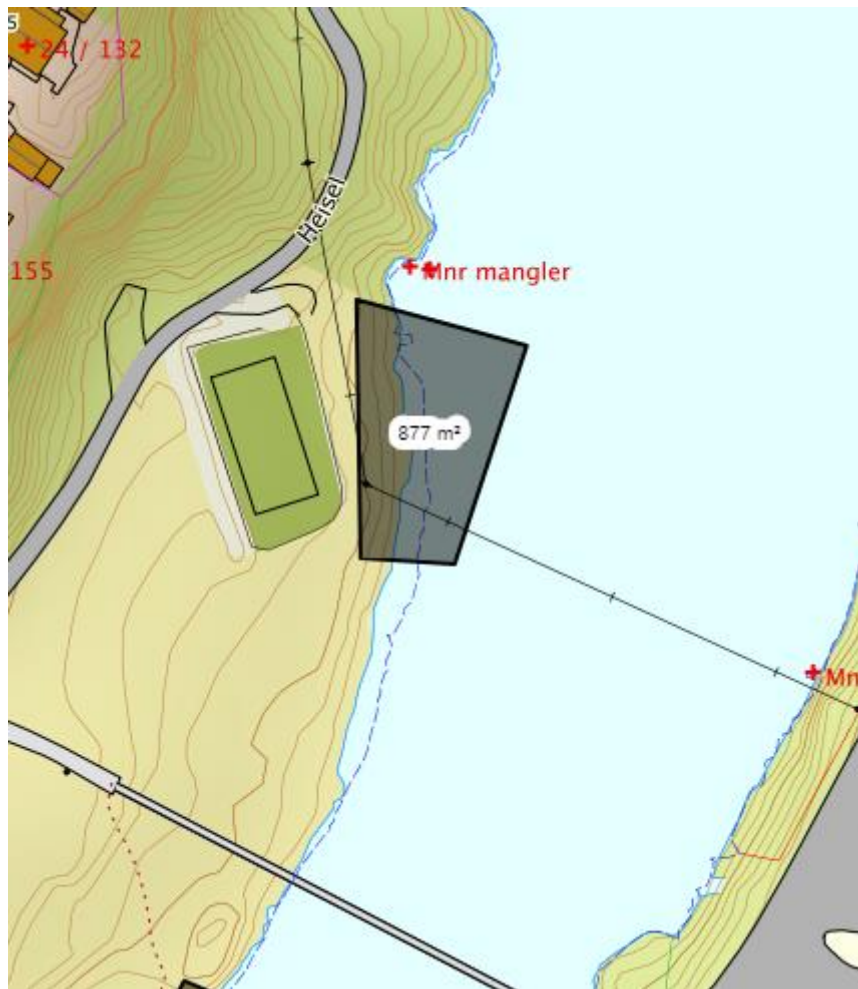
Område 17.

Skissert område som kan tørrlegges.

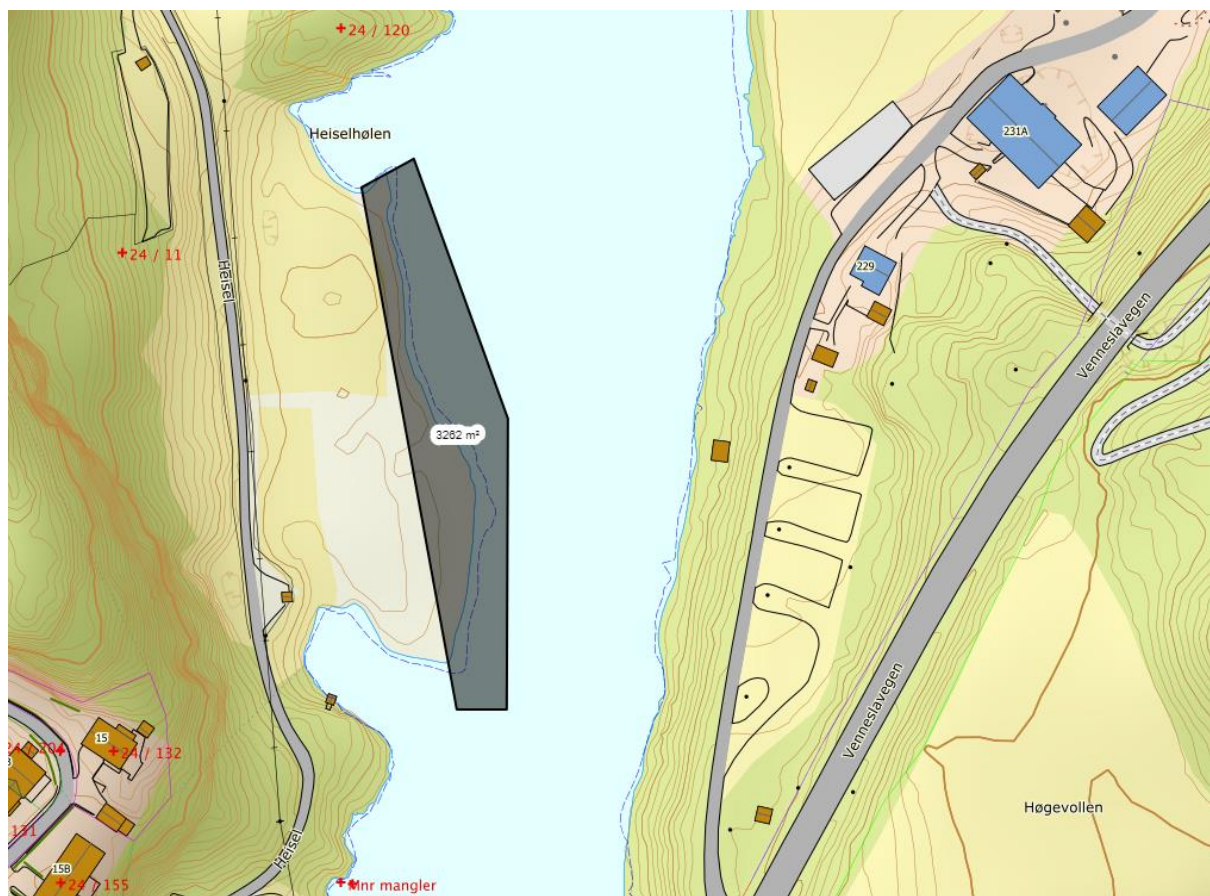
Område 18.

Skissert område som kan tørrlegges.

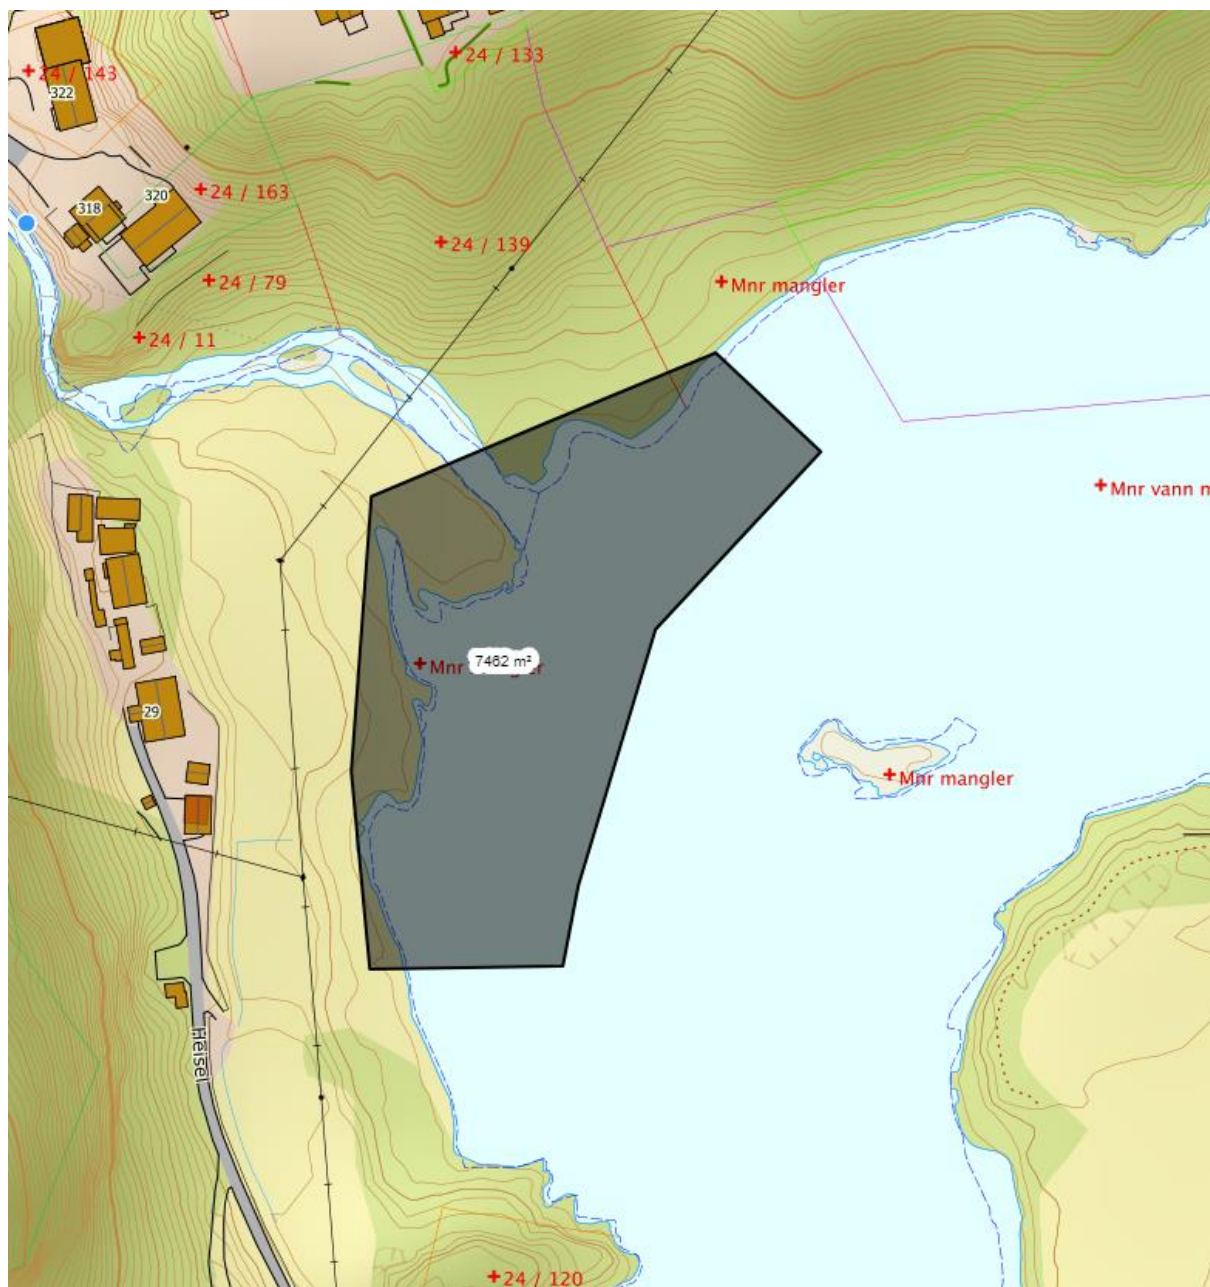
Område 19.

Skissert område som kan tørrellegges.

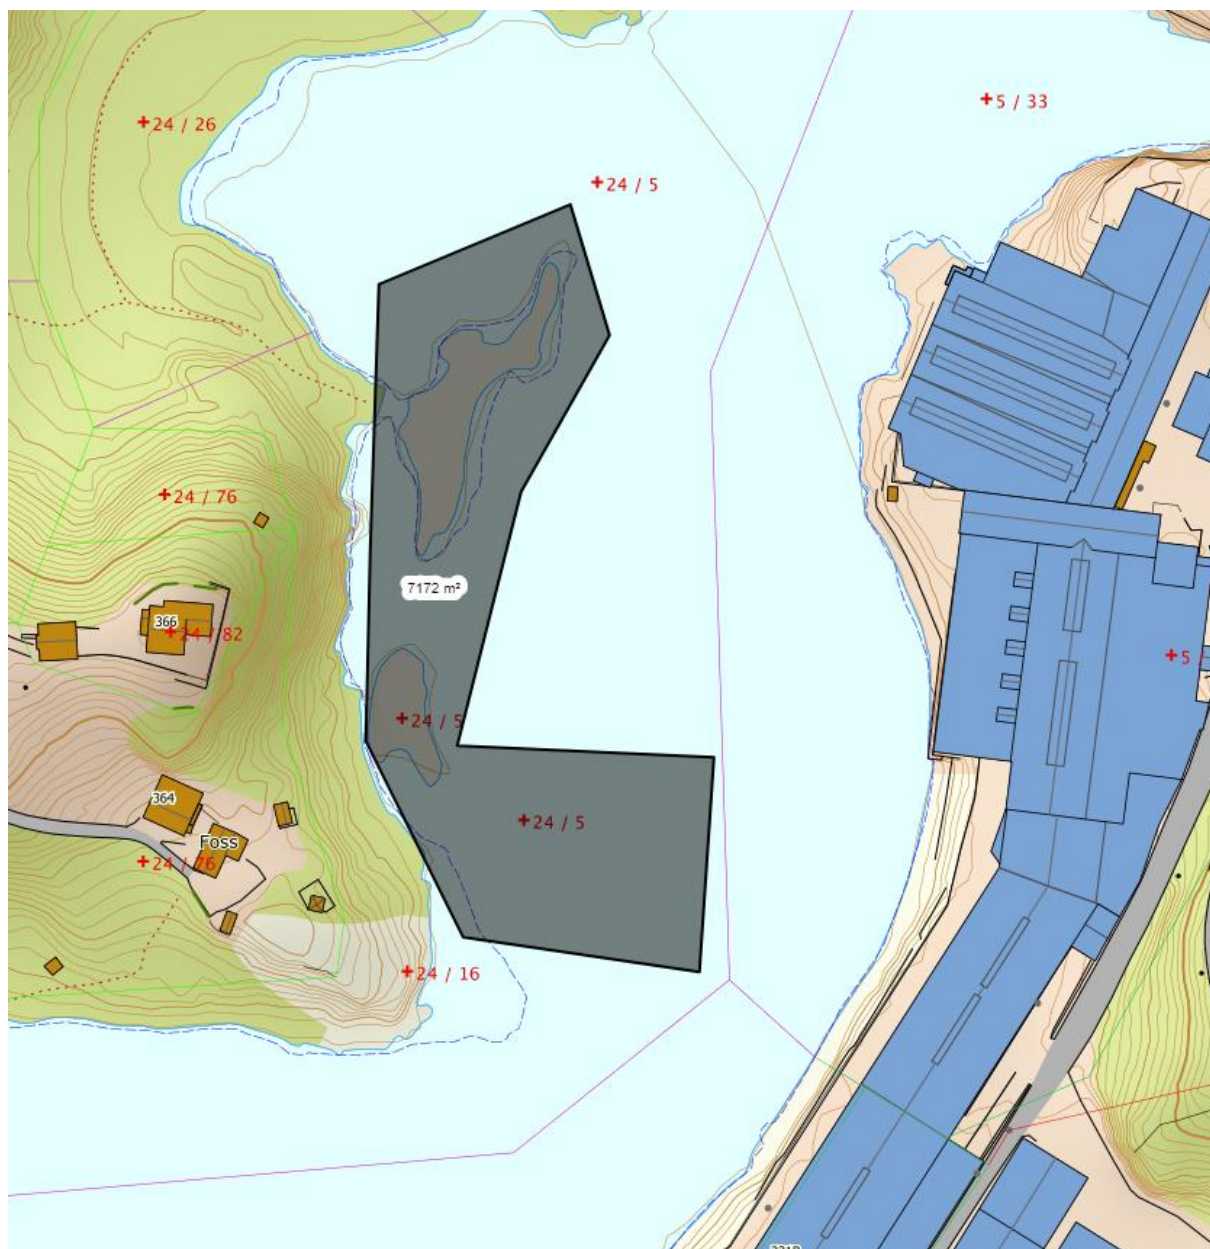
Område 20.
Vigelandsfossen 5b

Skissert område som kan tørrlegges.
